Inventering av rikkärr, Gotland 2022– 2023

Inventering av rikkärr enligt SIS 199000:2014, med tillägg naturvärdes-
klass 4

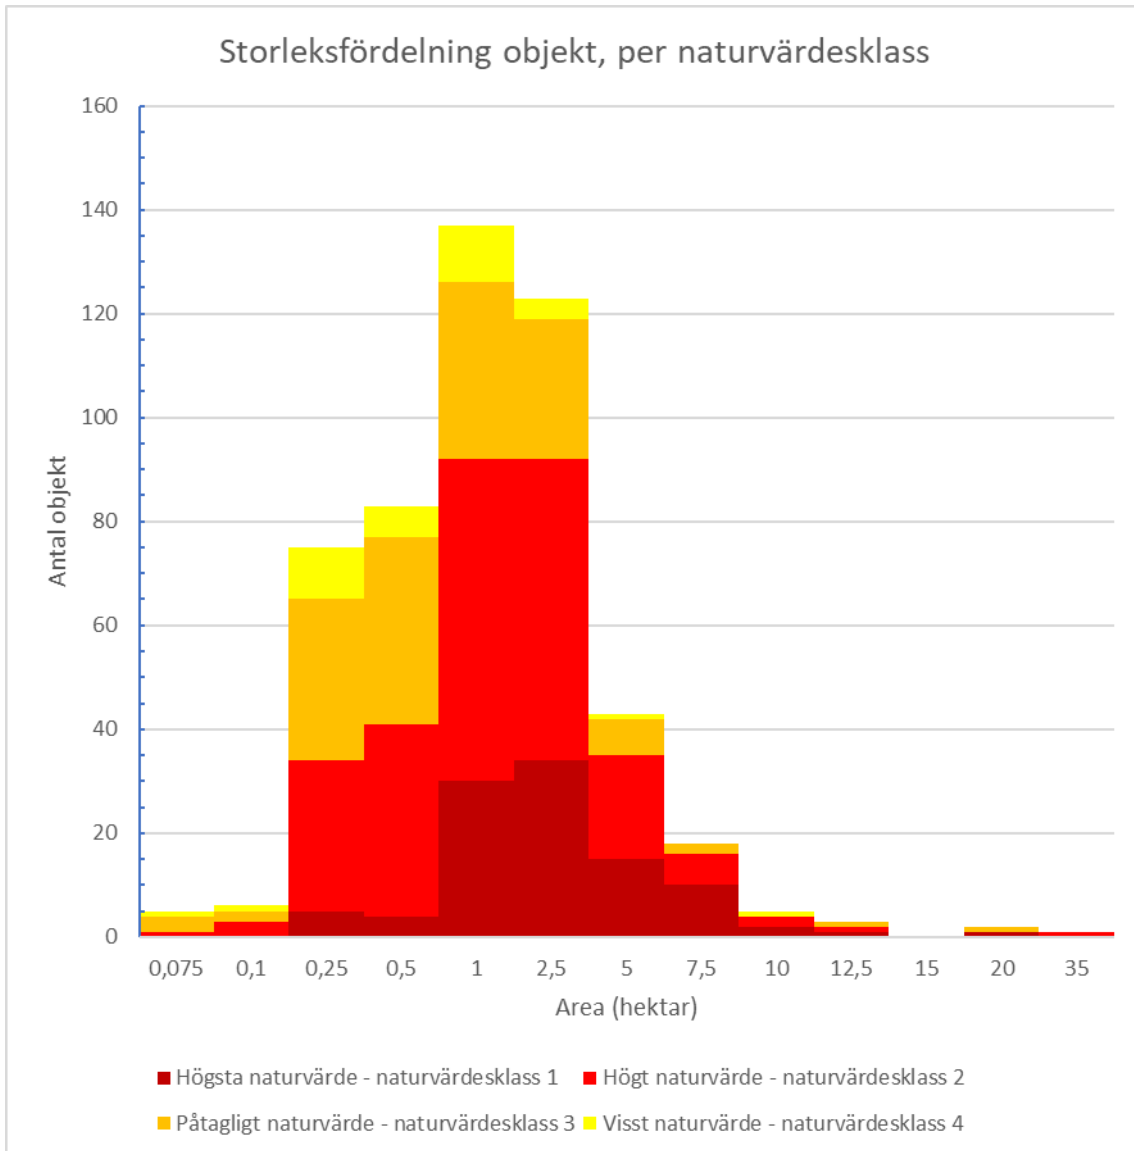
Figur 2. Fördelning av objekt per naturvärdesklass i olika storleksklasser. Merparten av de avgränsade naturvärdesobjekten är mellan 0,5 och 2,5 ha stora. Axeletiketterna på den liggande axeln anger de övre gränserna för storleksklasserna.

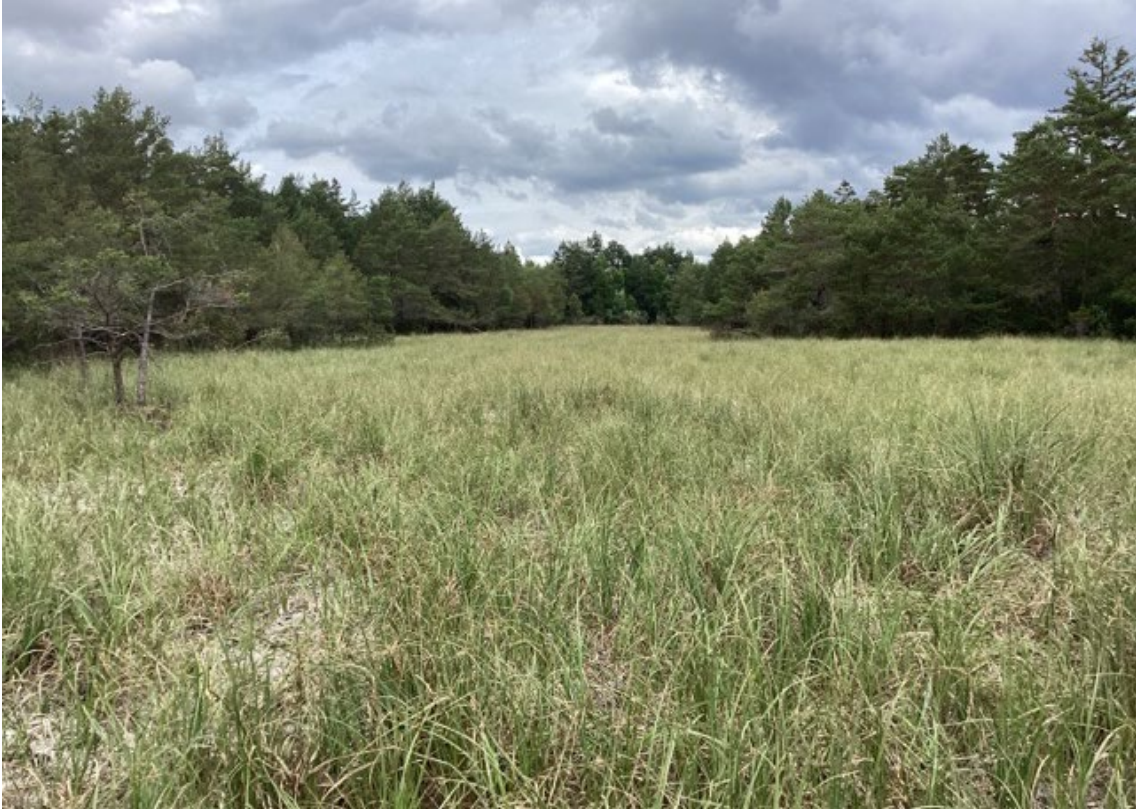
Figur 9. Öppet rikkärr (Norrlanda 15) med kraftig igenväxning av lågvuxen ag. Kärret är mycket artfattigt, och inga naturvårdsarter noterades inom objektet. Marken är fuktig, med viss tuffbildning mellan agtuvorna. Objektet visade spår av hydrologisk påverkan, och bedömdes ha visst naturvärde (klass 4)

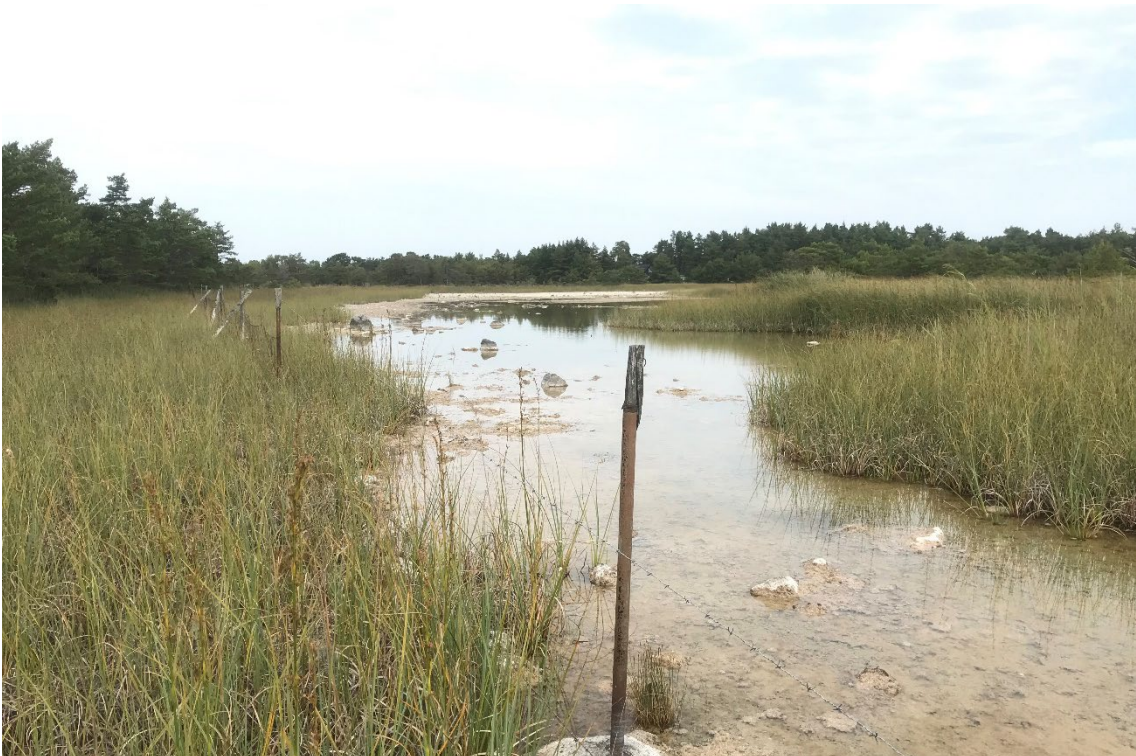
Figur 10. Blekesjön Stora Marumyr på norra Fårö (objekt Fårö 7 mfl.). Sjön är mycket rik på kransalger, och har ett gammalt välutvecklat agkärr i den södra delen av den öppna vattenspegeln (bildens högra sida). I västra (vänster om taggtråden i bilden) delen av sjön finns rikkärr som är under kraftig igenväxning med ag. I rikkärren runt myren finns visst inslag av bland annat knappag, vattenmynta och ängsvädd.

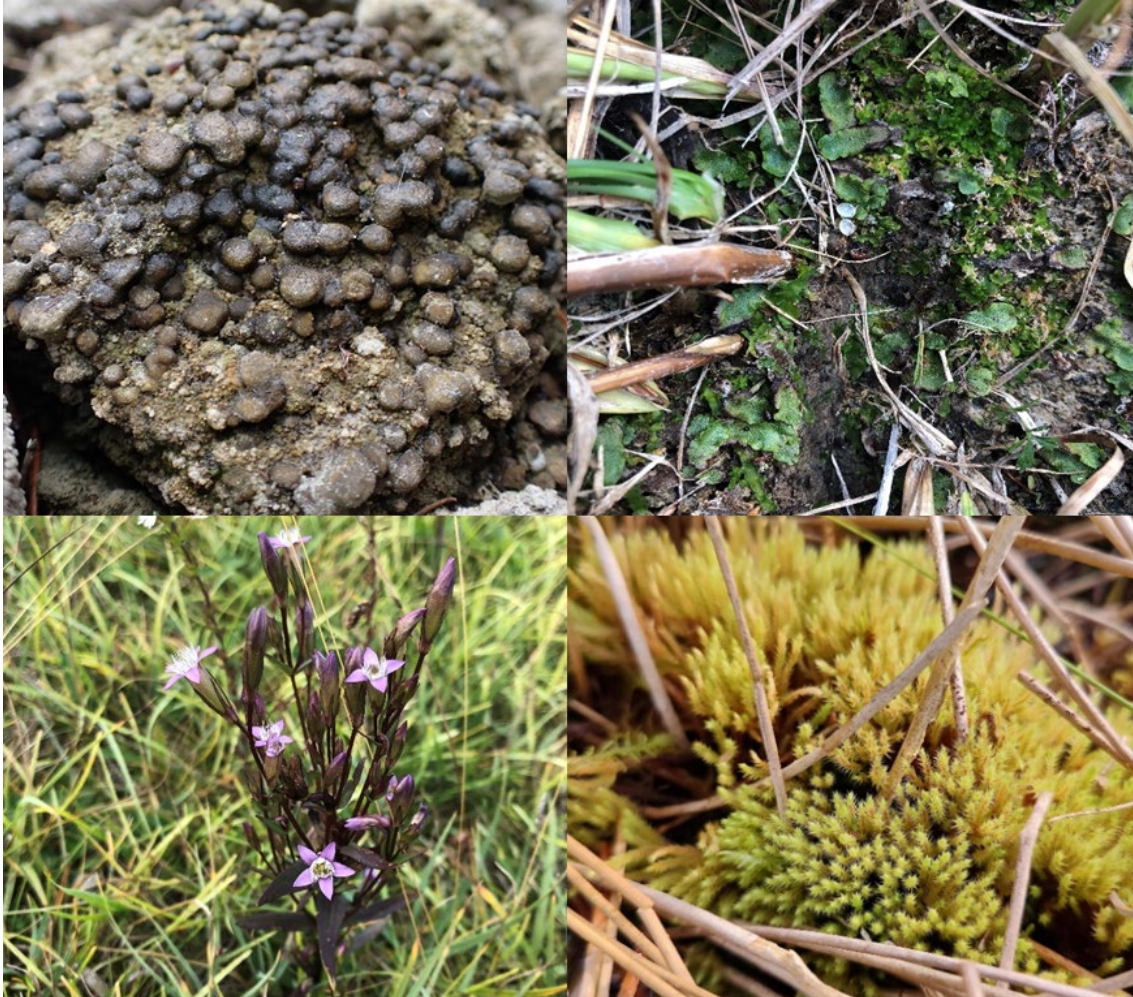
Figur 11 Urval av naturvårdsarter från inventeringen. Övre raden t.v.: Blodkula är en kolonibildande cyanobakterie knuten till kalktuffmiljöer, och påträffas bland annat i tuffbäckar med växlande vattenstånd, foto A.H. T.h.: kalklungmossa och kragpella påträffas i flera olika typer av fuktiga basrika miljöer såsom rikkärr, tuffbäckar och översilade klippor, foto S.H.. Nedre raden t.v.: ängsgentiana är en i södra Sverige tämligen sällsynt art som påträffas i en rad olika naturmiljöer, exempelvis naturbetesmarker och fuktängar, foto: S.H. T.h.: kalkkällmossa är en sällsynt mossa som är knuten till extremrikkärr och tuffkällor, foto: O.R.

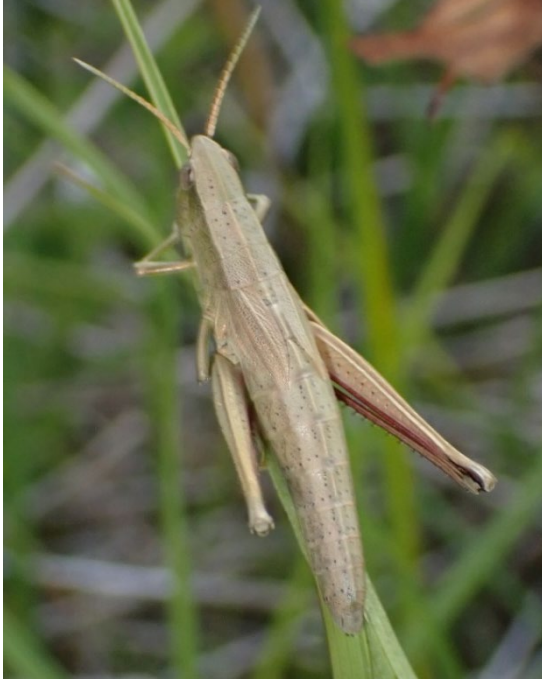
Figur 12 Hona av guldgräshoppa, med karaktäristisk beige färg, förkrympta vingar och raka kanter på halsskölden. Guldgräshoppa noterades i totalt 18 objekt under inventeringarna. Foto: Anders Haglund

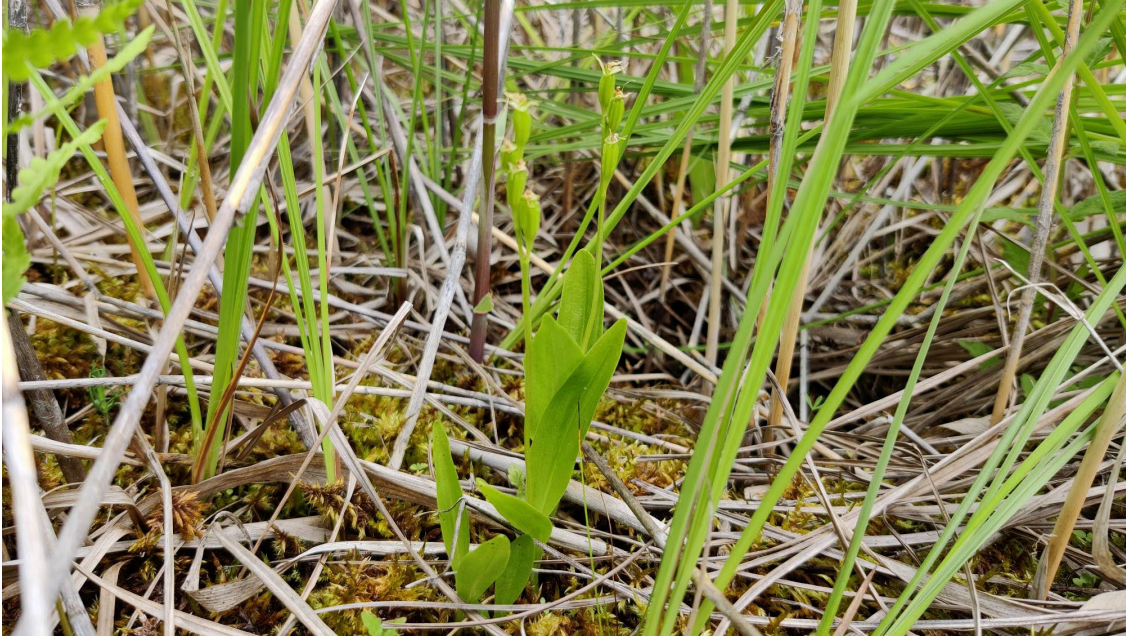
Figur 13. Gulyxne är en liten anspråkslös orkidé som är knuten till fuktiga extremrikkärr. Den svenska huvudutbredningen är i norra Uppland, och på Gotland har arten minskat kraftigt sedan 1980-talet. Bilden är från Uppland.

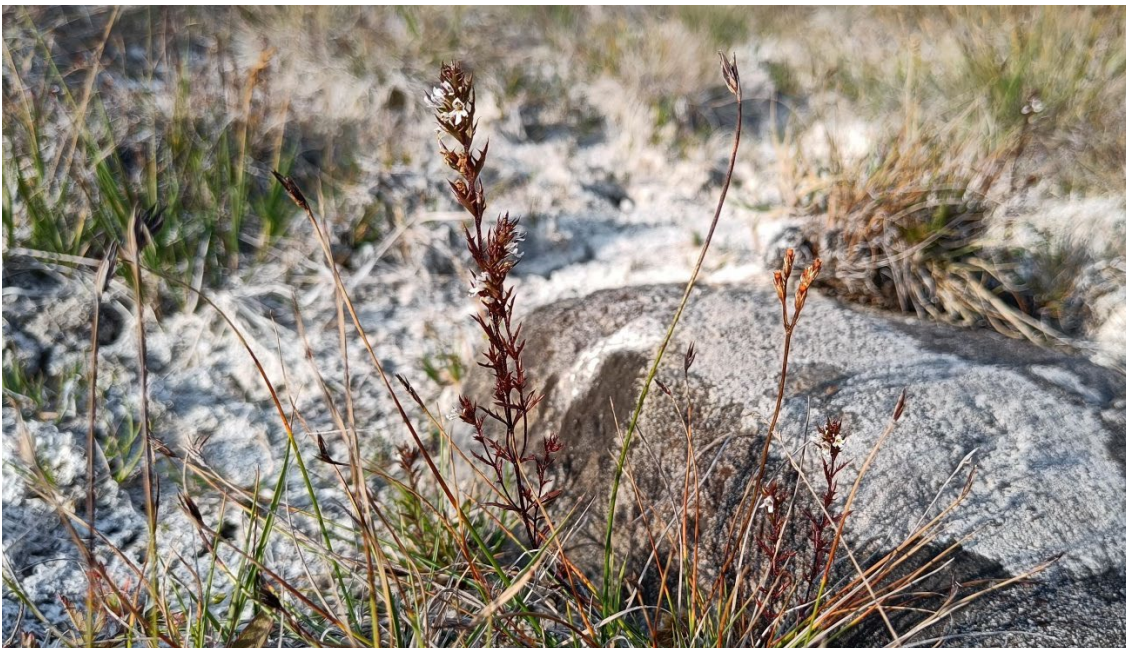
Figur 14. Brun ögontröst, en halvparasitisk ört som endast växer i källmyrar på Gotland noterades på totalt åtta lokaler under 2022–2023. Intill arten syns i bilden dess värdväxt axag, samt en överblommad stängel av majviva.
