Länsstyrelsen i Gotlands län

LIVSMILJÖENHETEN – RAPPORT NR 2 1999

# Biotopkartering av fyra gotländska vattendrag

MAGNUS MARTINSSON

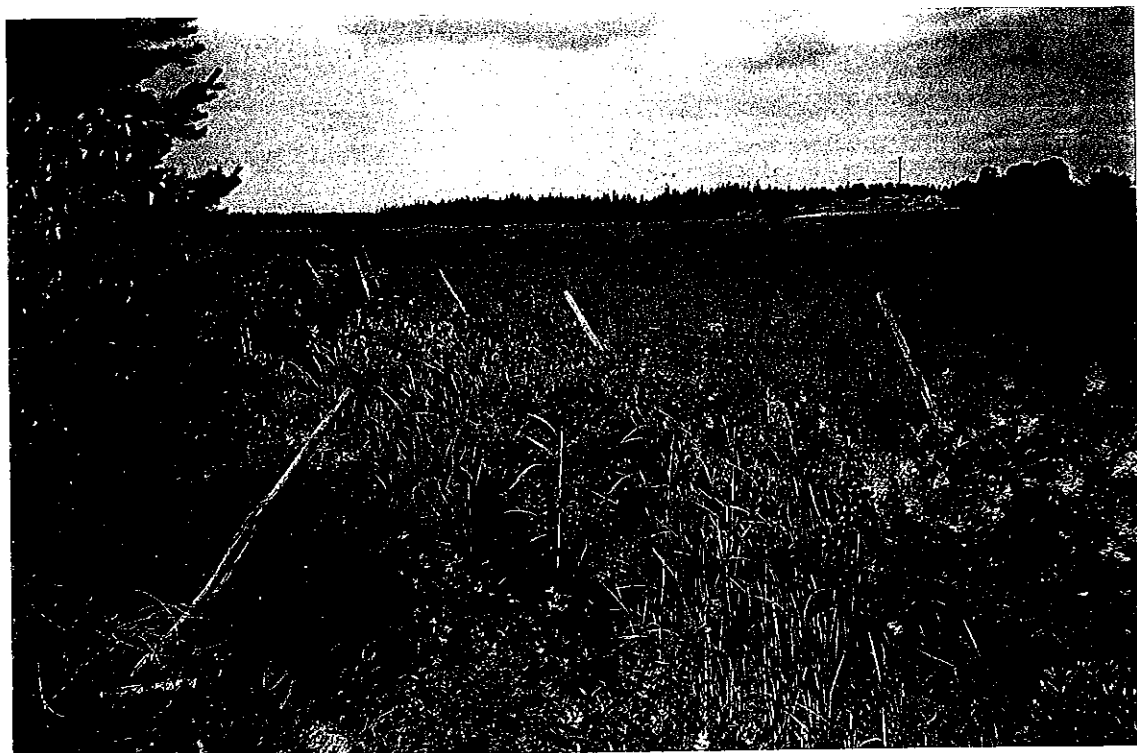
*Bild 5. Kanaliserad del av vattendraget vid sträcka A4. Odlingsmarken når hela vägen fram till vattendragets dikesslänt. På södra sidan av vattendraget möter barrskog. Bilden visar ån uppströms.*

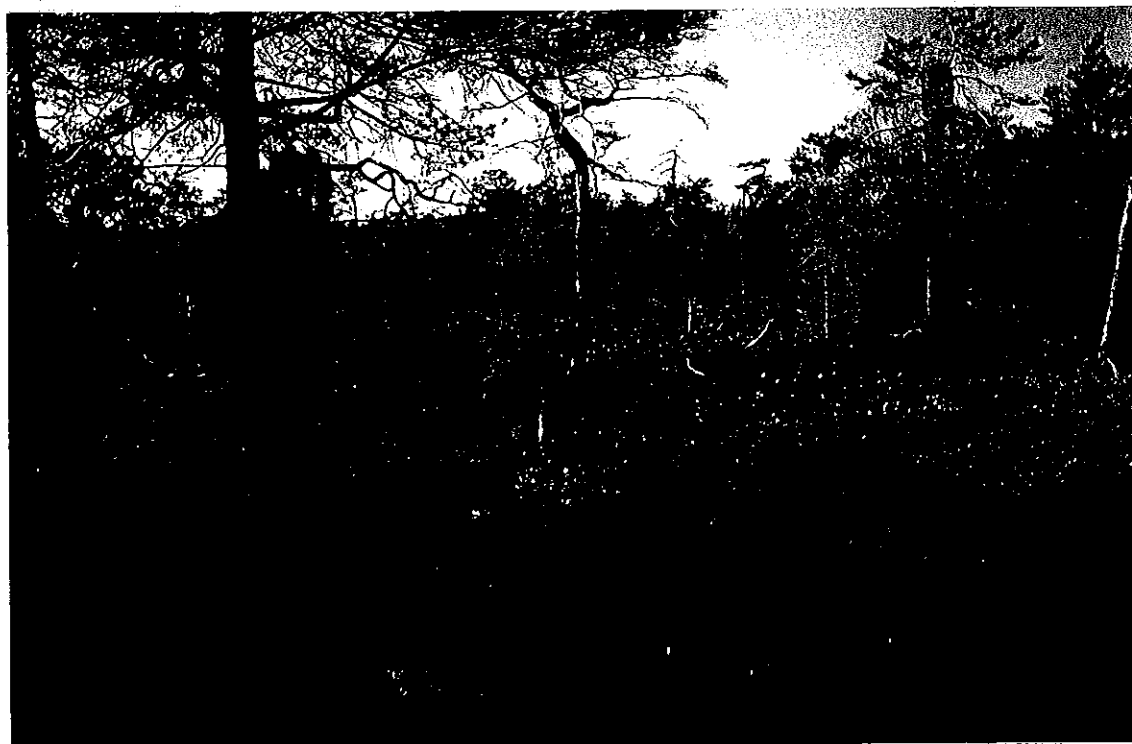
*Bild 10. I övre delen av vattendraget ligger Hultungsåns källor. Här finns ett start område med talrika källor vid källmyren Bluttmo. Bilden visar ån uppströms.*

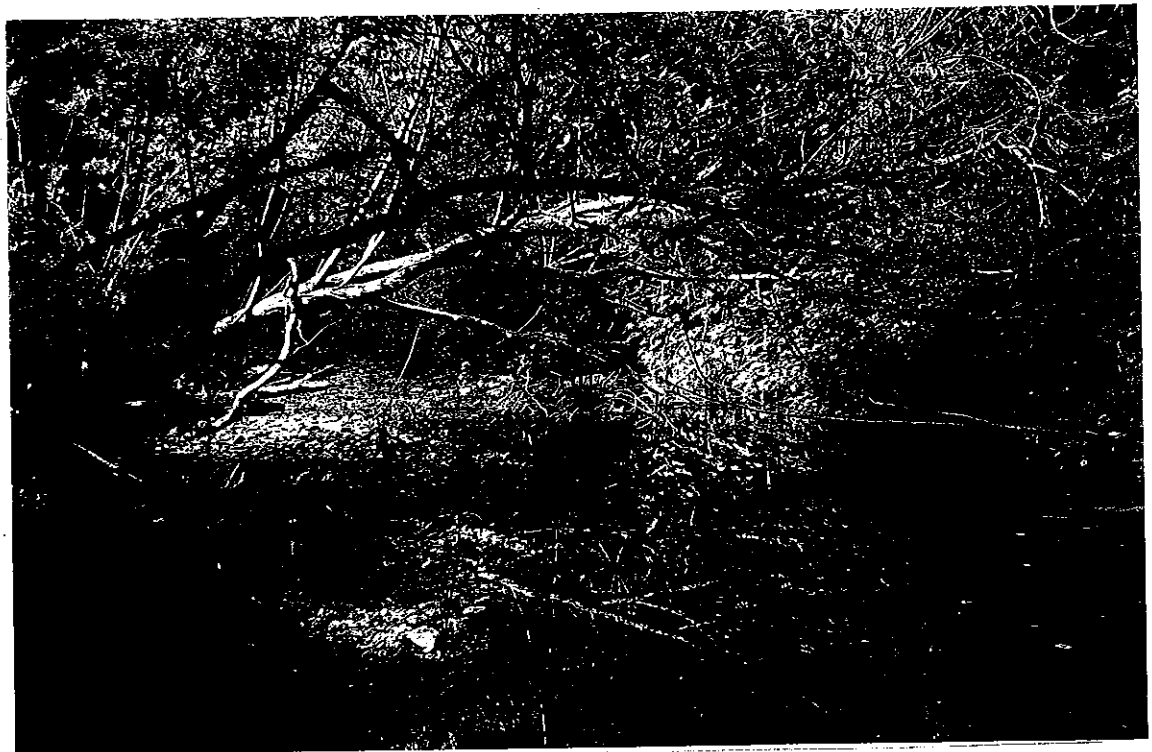
*Bild 14. Bilden visar ett lugnt område med optimal beskuggning. Sträcka A3.  
Bilden visar ån uppströms.*

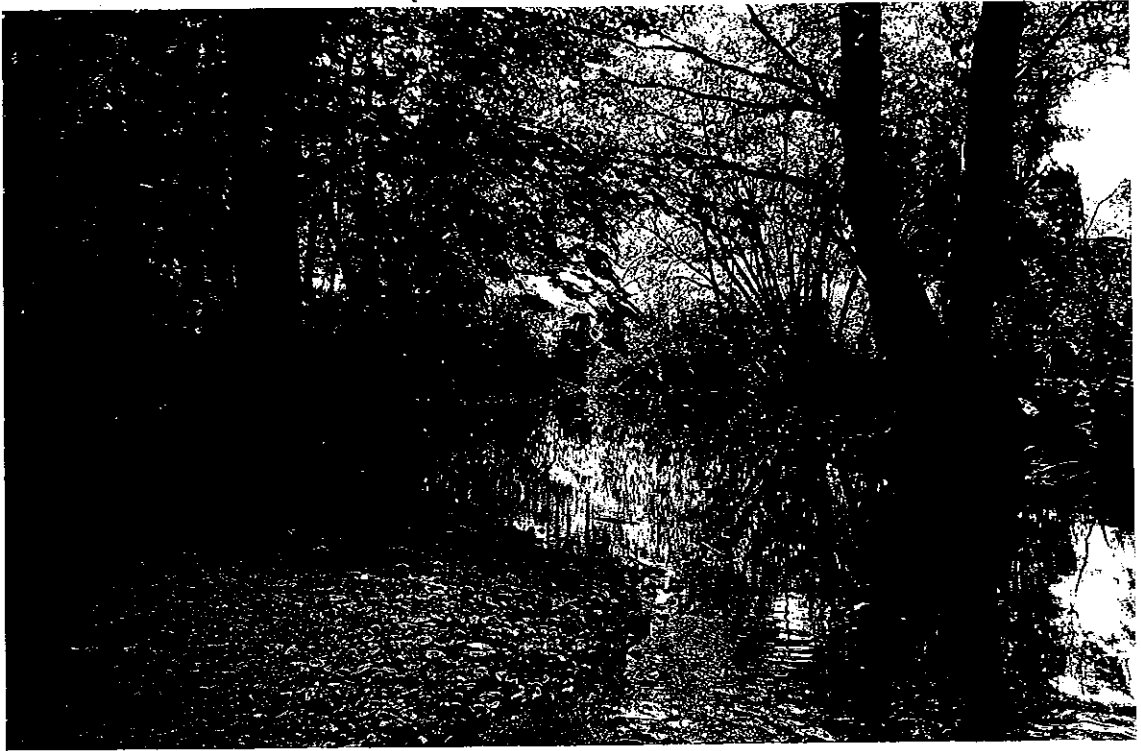
*Bild 15. Lugn sträcka med god beskuggning. Till vänster i bild syns en lekplats för öring. Under leken som infaller på senhösten är vattenståndet högre och vattenhastigheten är större. Grusbanken utnyttjas då som lekplats av öring. Sträcka A3. Bilden visar ån uppströms.*

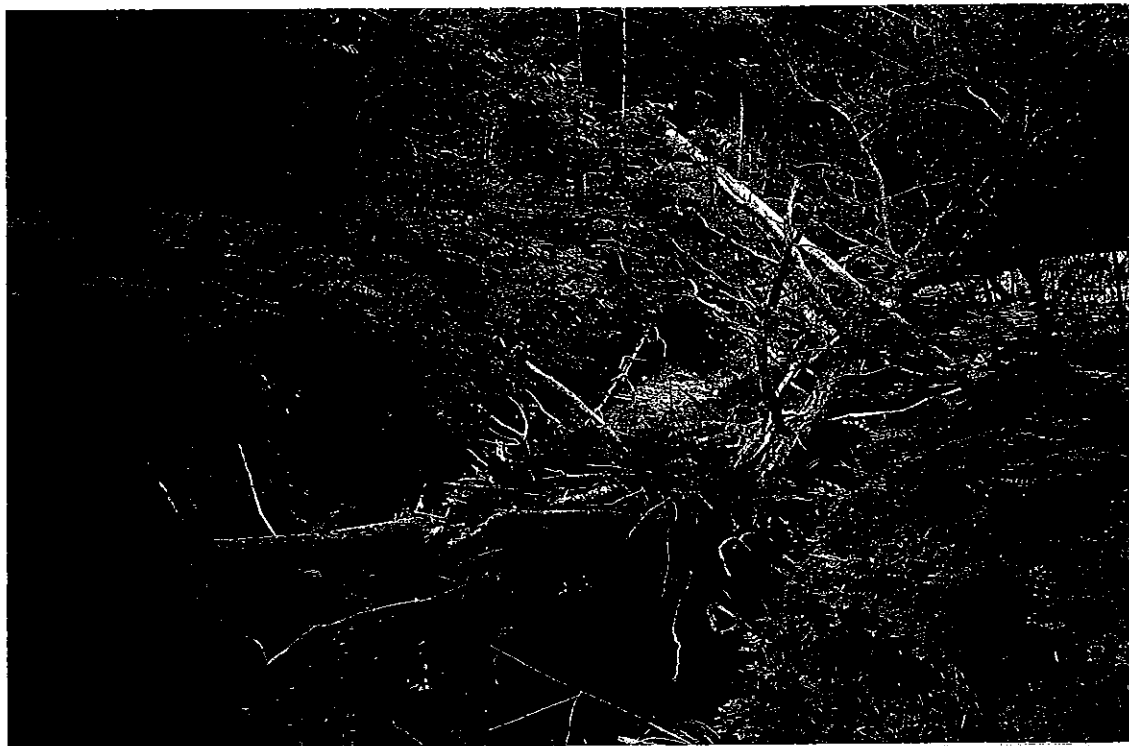
*Bild 17. Åkanterna är på sina håll branta och meandringen gör att erosionen ibland drar med sig material och t o m träd ner i vattendraget. Sträck A3. Bilden visar ån uppströms.*

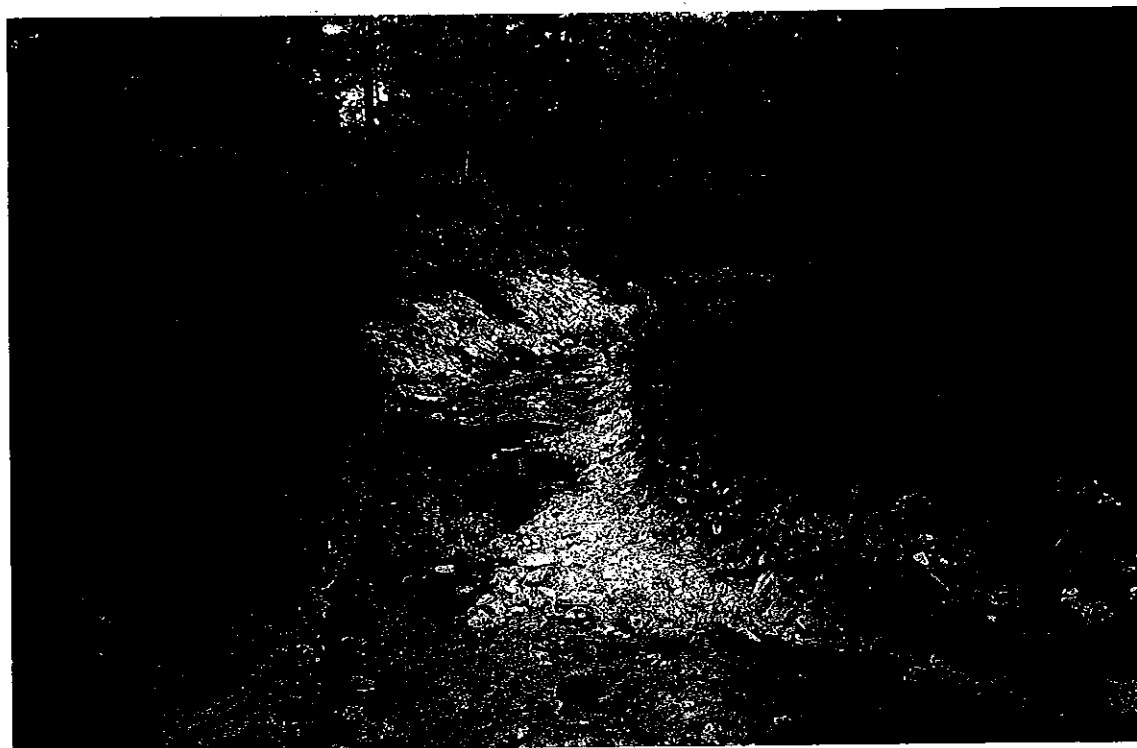
*Bild 18. I övre delen av sträcka A4 har rensningsarbeten i samband med ombyggnad av ett minikraftverk ägt rum. Bilden är tagen nedströms kraftverket och här har åfåran fördjupats med över en meter.*

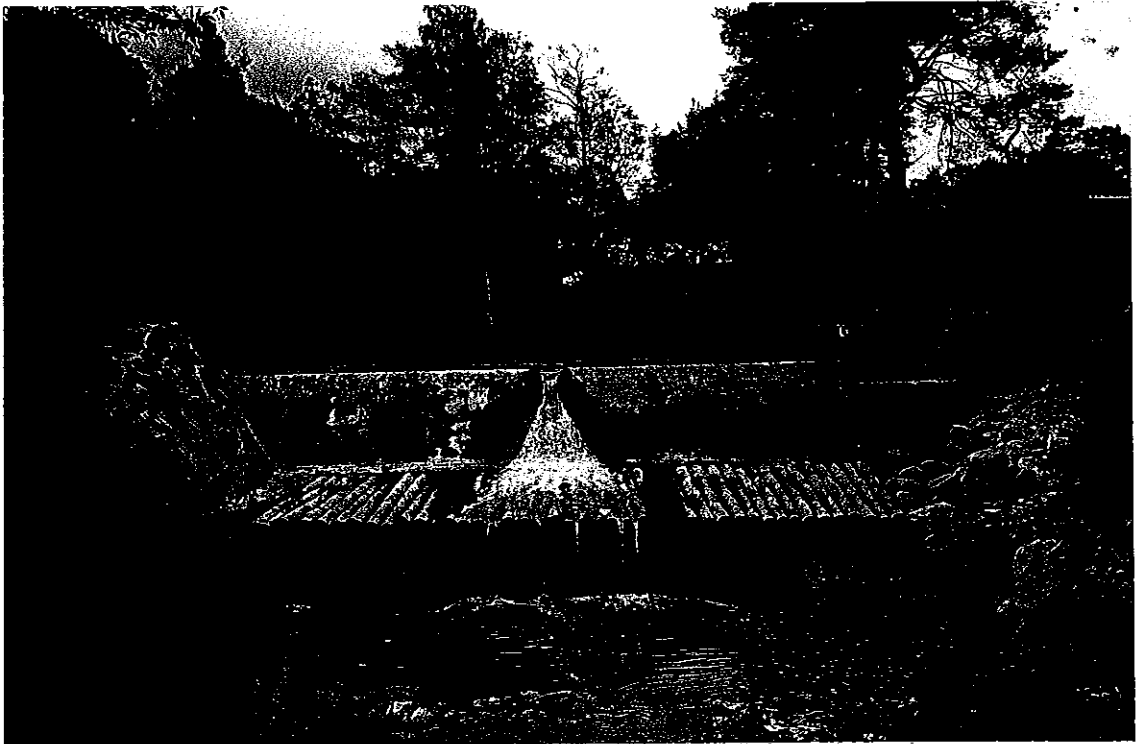
***Bild 19. Vandringshinder D1 är ett totalt vandringshinder för samtliga fiskarter.***

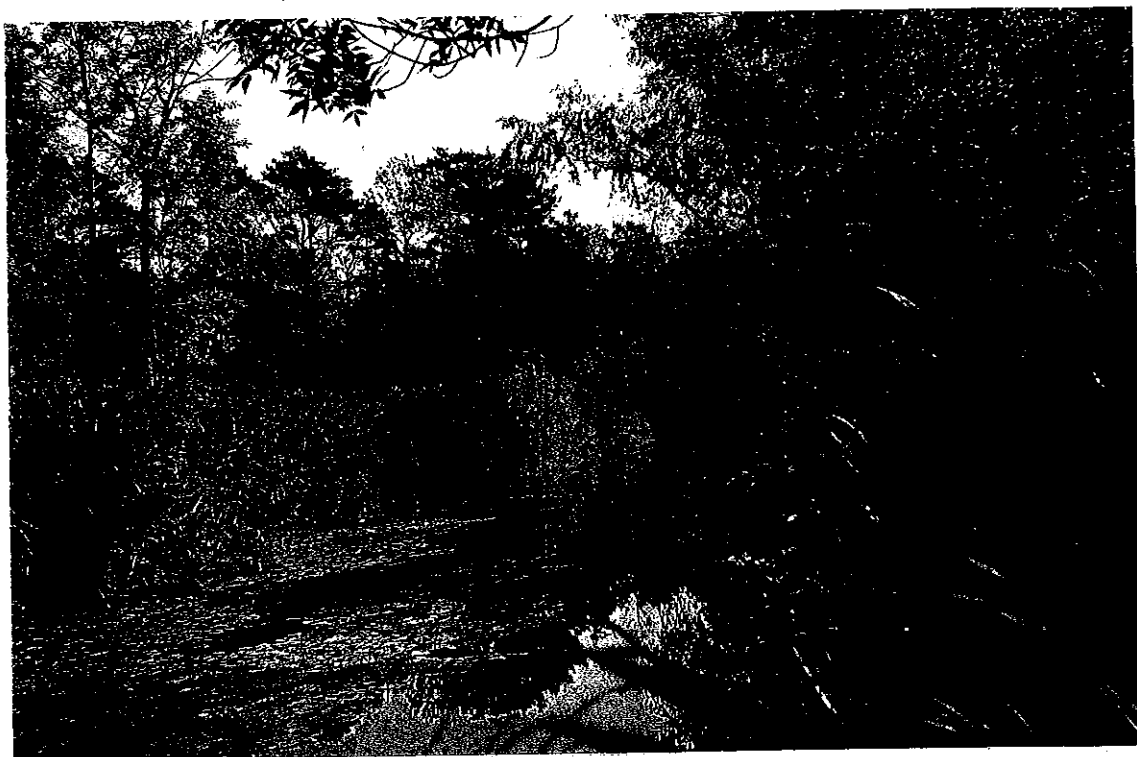
*Bild 21. Ovanför dammen är ån påtagligt fördjupad och breddad. Vattnet rinner mycket långsamt och en stor mängd näring har fastlagts av vegetationen.*

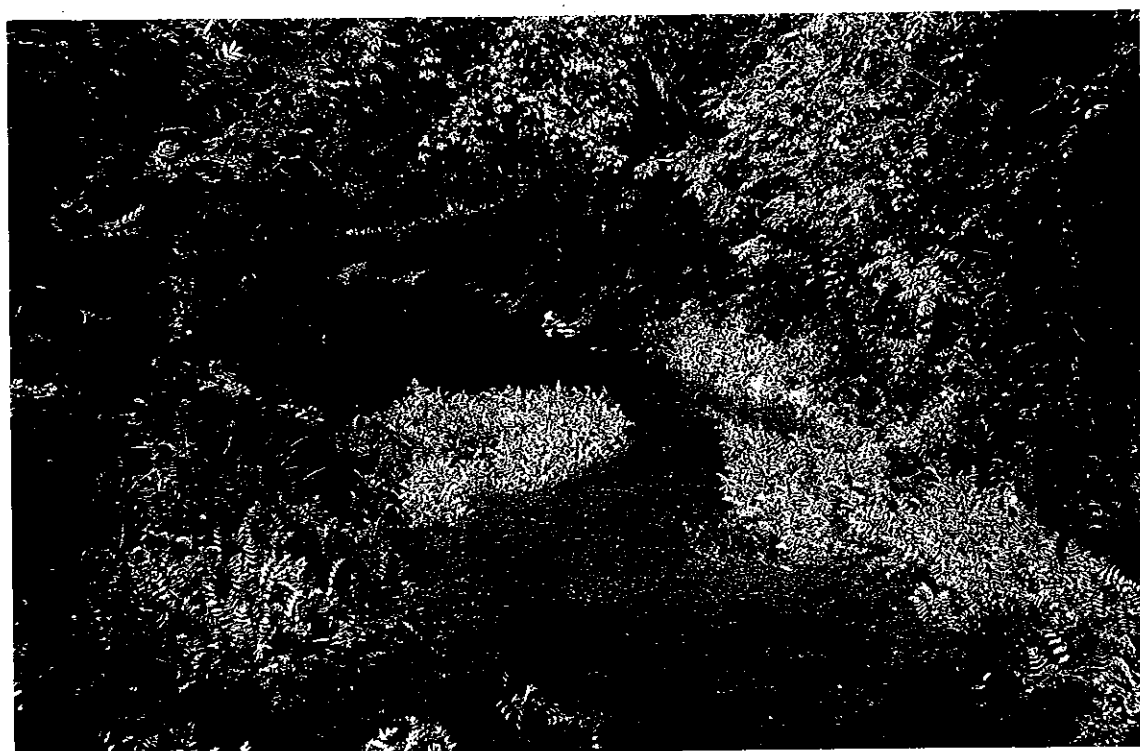
*Bild 22. Grund del av ån på sträcka A6. Beskuggningen är relativt god. Vattnet är strömmande och bottenmaterialet erbjuder en del lekplatser för öring.*

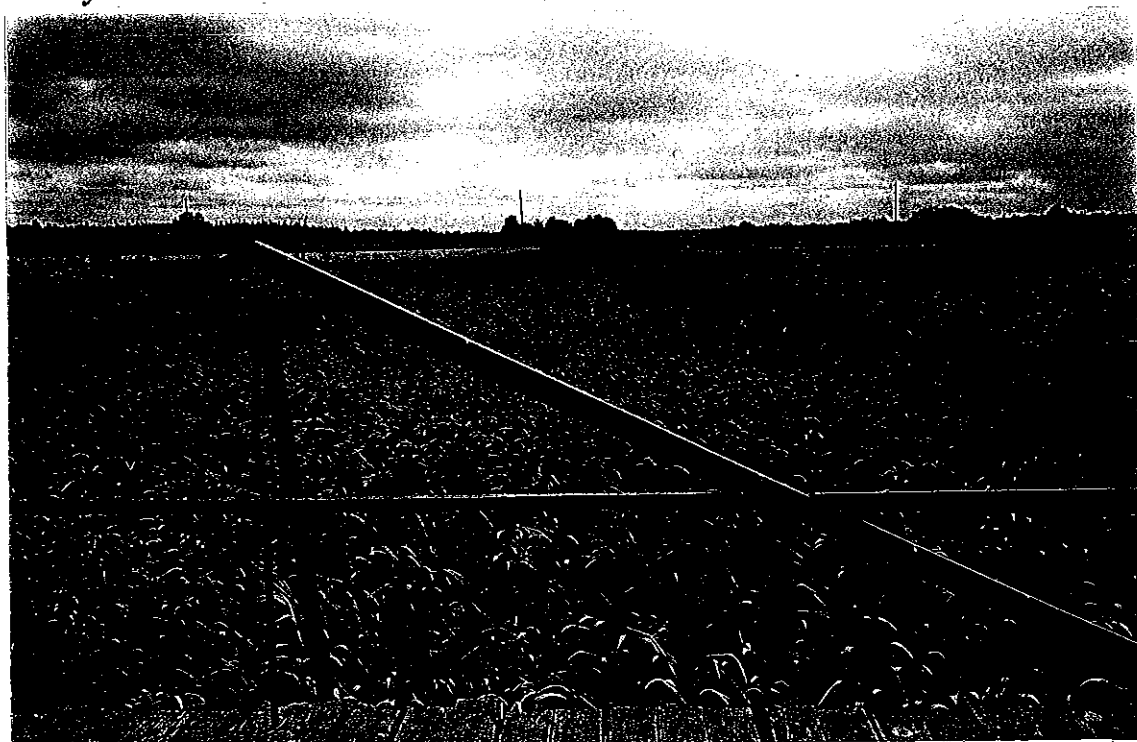
*Bild 24. Under en flera kilometer lång sträcka rinner Ireån genom den utdikade och uppodlade myren Elinghems myr. Vattenytan täcks helt av nate och vass. Sträcka A7. Bilden visar ån uppströms.*

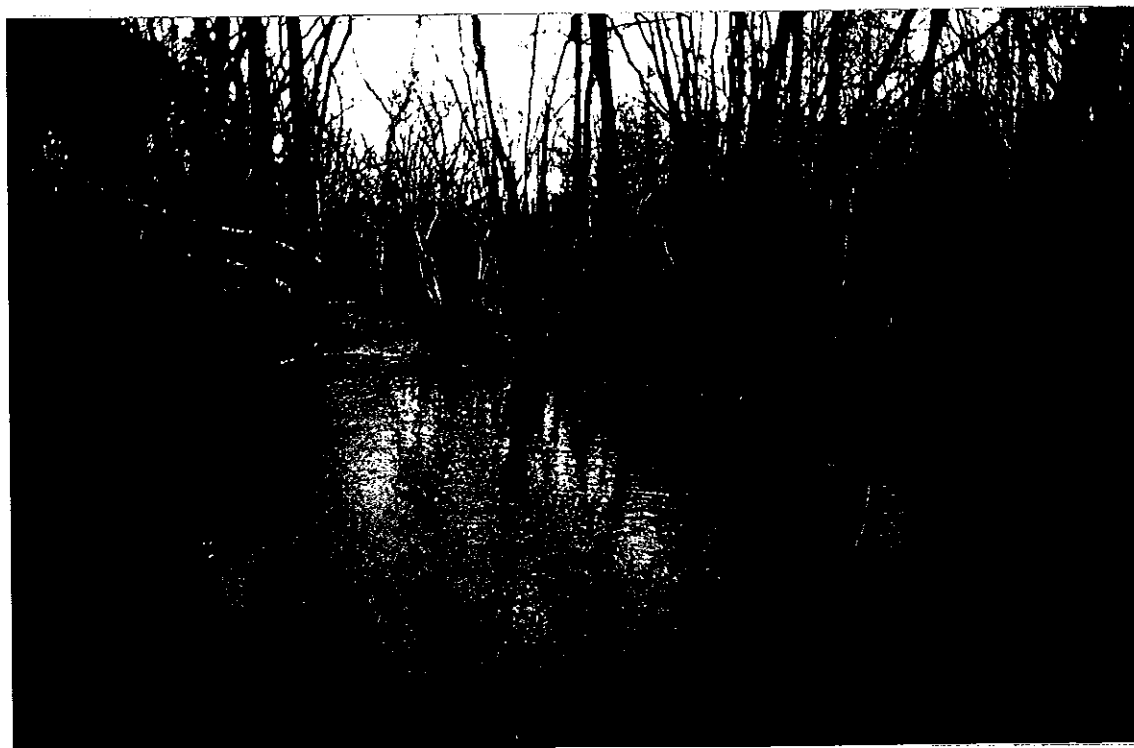
*Bild 30. Sträcka A13 är en mycket vacker del av Ireåns övre sträckor. Vattendraget är slingrande och uppvisar varierande strömförhållanden. Bottenmaterialet består till stor del av sand och grus. Beskuggningen är optimal i området. Sträckan har sin början ett femtiotal meter nedom ett slukhål där vattnet helt naturligt rinner underjordiskt (vandringshinder D2).*

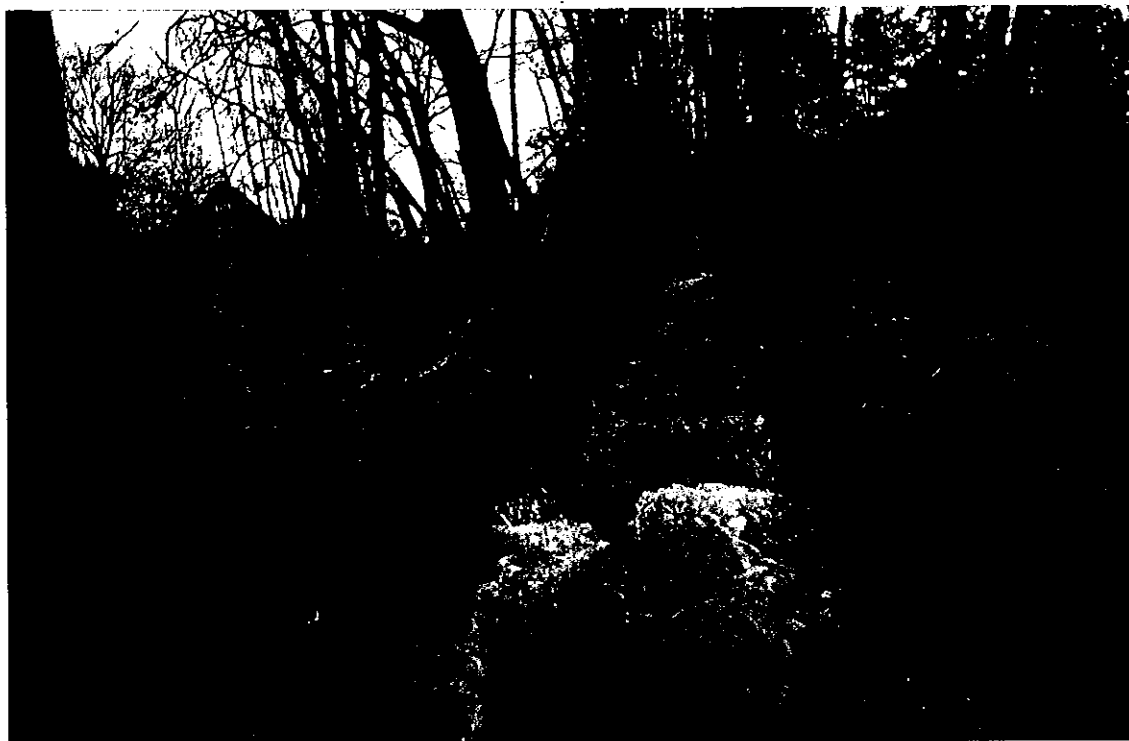
*Bild 32. Sträcka A16 har en stensatt kant och vattnet rinner helt rakt och mycket hastigt. På delar av sträckan finns stående vågor.*

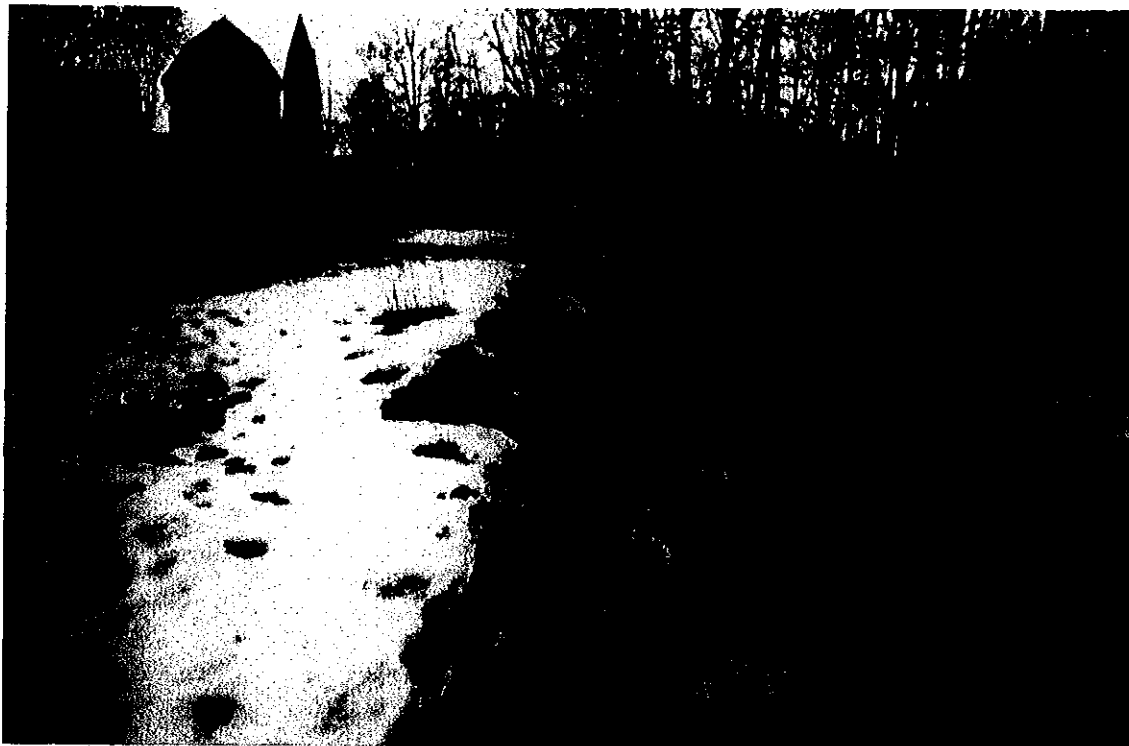
*Bild 33. Vandringshinder D3 utgörs av en lång ränna med en stigning på flera meter.*

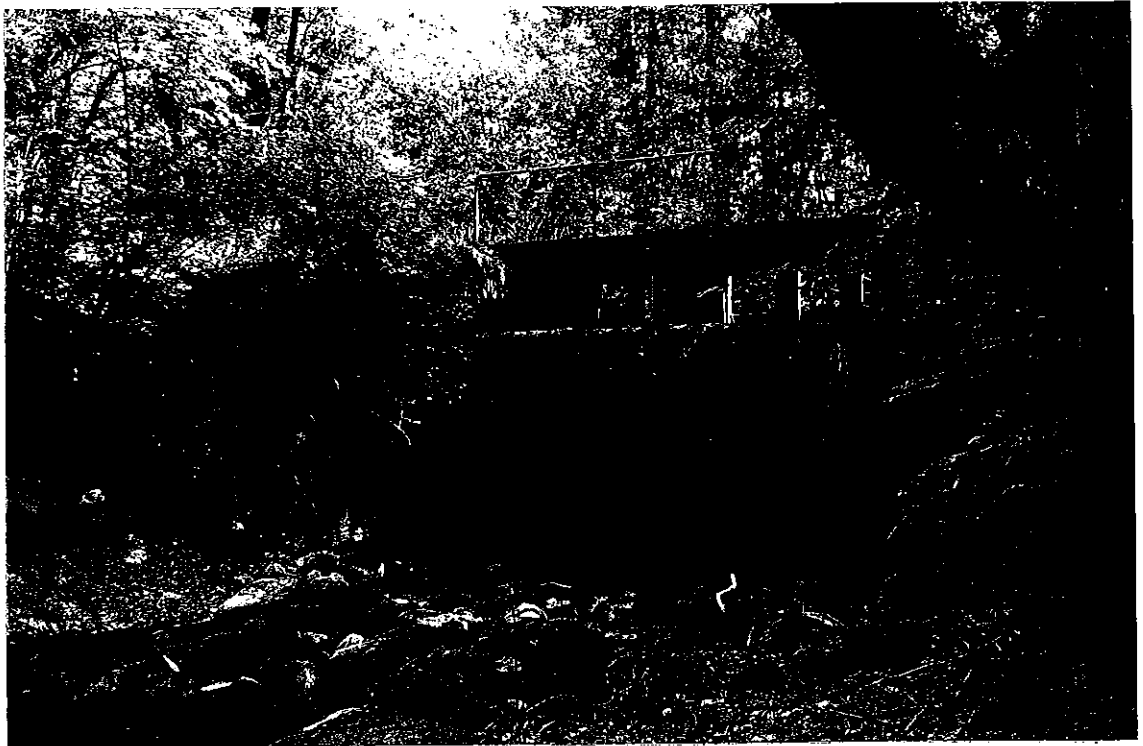
*Bild 35. Vandringhinder D1 utgörs av ett två meter högt dämme som effektivt hindrar all fisk att ta sig upp i vattendraget.*

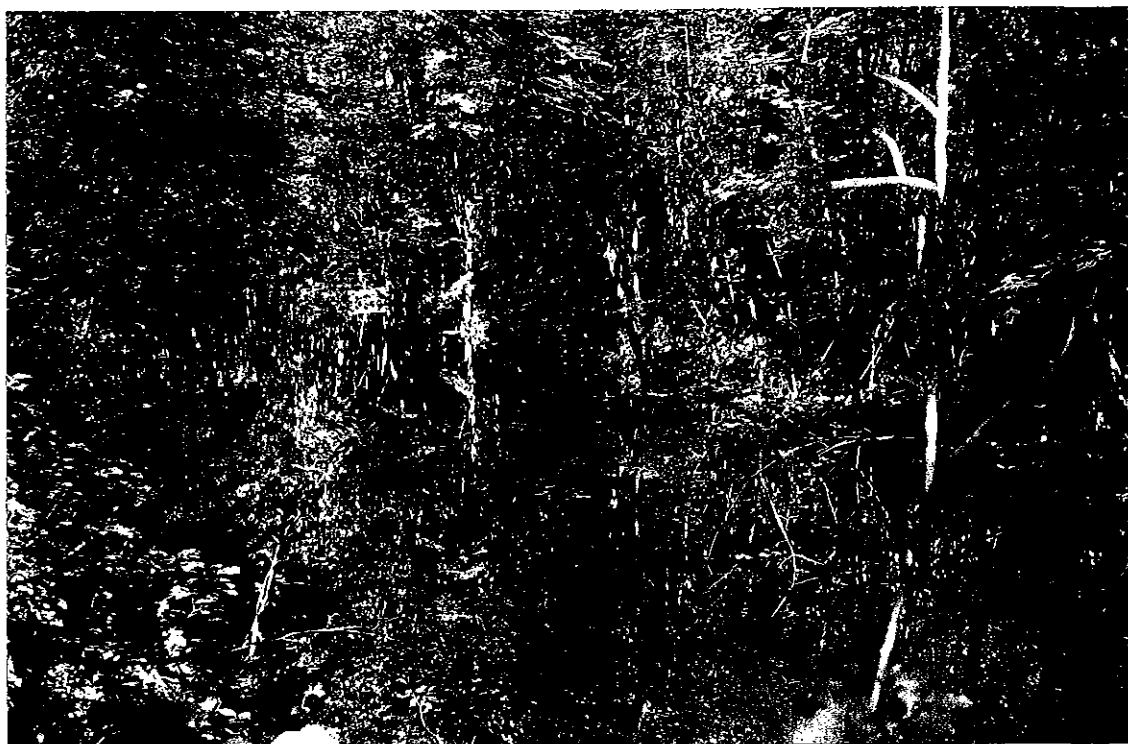
*Bild 37. På sträcka A6 är ån bred och relativt långsamflytande. Beskuggningen är mycket god.*

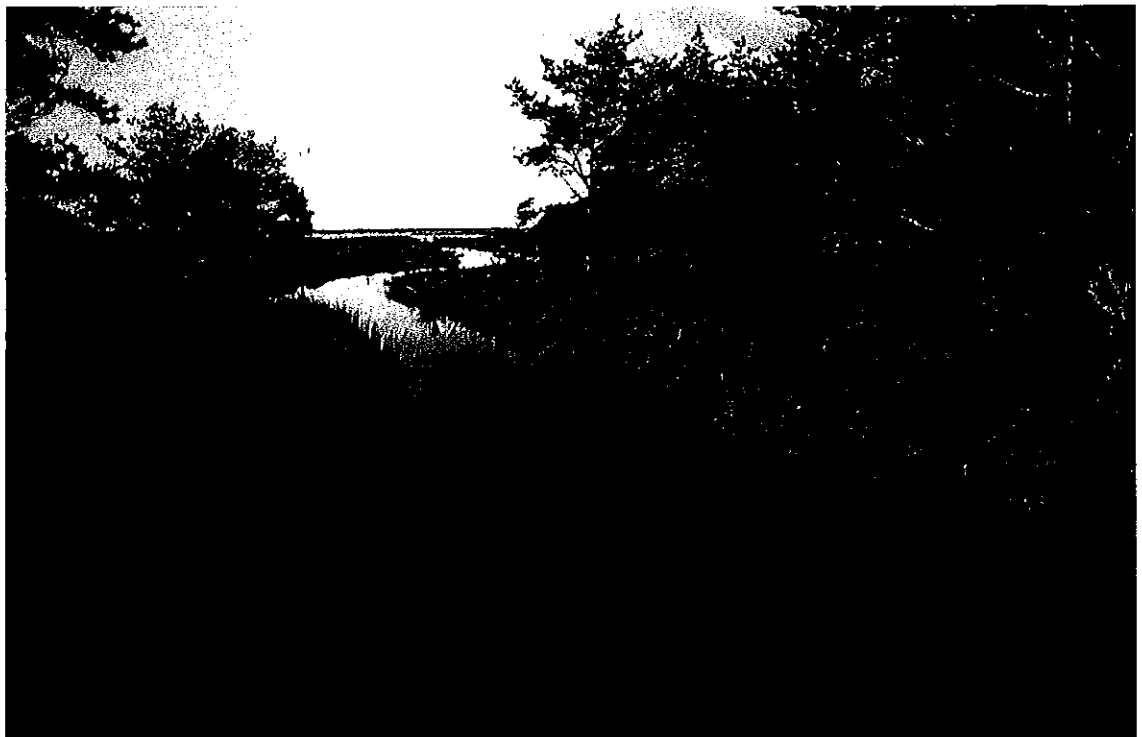
*Bild 40. Svajdån strax innan mynningen vid havet. Ån rinner här genom en betad strandäng. Sträcka A1.*
