# Inventering av makrofyter i gotländska sjöar och vattendrag

Rapporter om natur och miljö – nr 2006: 3

Underlag för upprättande av miljöövervakningsprogram

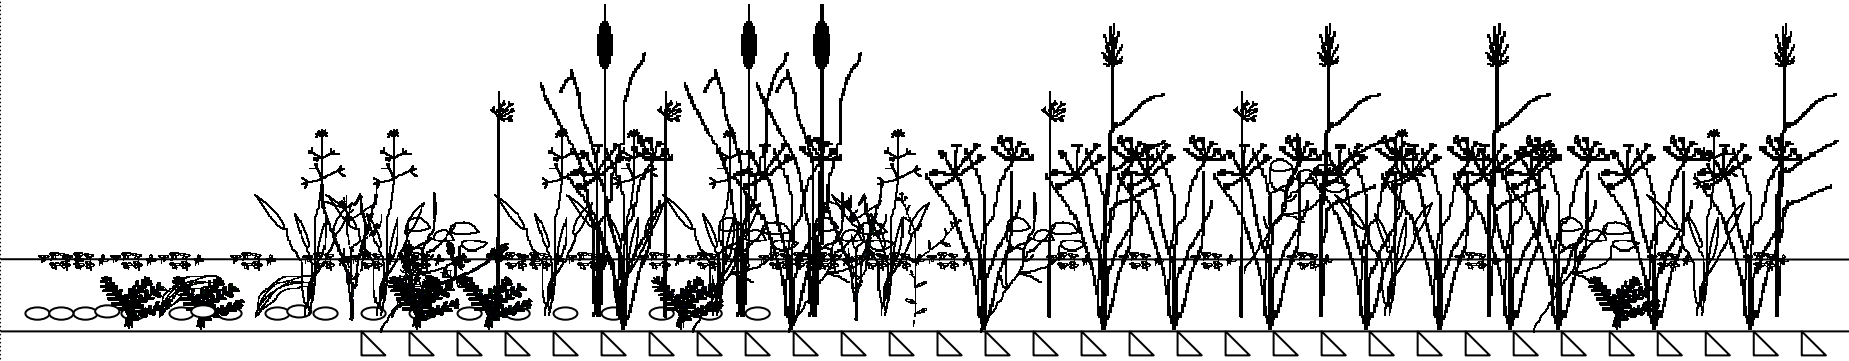
# Gothemsån, Lokal 3

Avsnittet har en sträckning mot N. Avsnittet är rakt och karaktäriseras av en jämbred vattenfåra om 8 meter. Vattendjupet var vid undersökningstillfället 0,3-0,7 meter. De branta kanterna består av kalksten och lera. Bottnen utgörs delvis av mäktiga sedimentlager av lera och dels av hårdare ytor med sten och grus. Rensningsmaterial är upplagt längs vattendragets sidor. Kanalvallarna är bevuxna av låg vegetation. Ingen beskuggning av vattenytan. Omgivningen domineras av odlingsmark. Vattenvegetationen domineras dels av blomvass (<75%) och dels av andmat (<50%) och korsandmat (<75%). Någon påväxt av fintrådiga alger förekommer.

Vattendjup: 0,3-0,7m
