# Gothemsån

## Biotopkartering november 2005

Rapporter om natur och miljö – nr 2006: 8

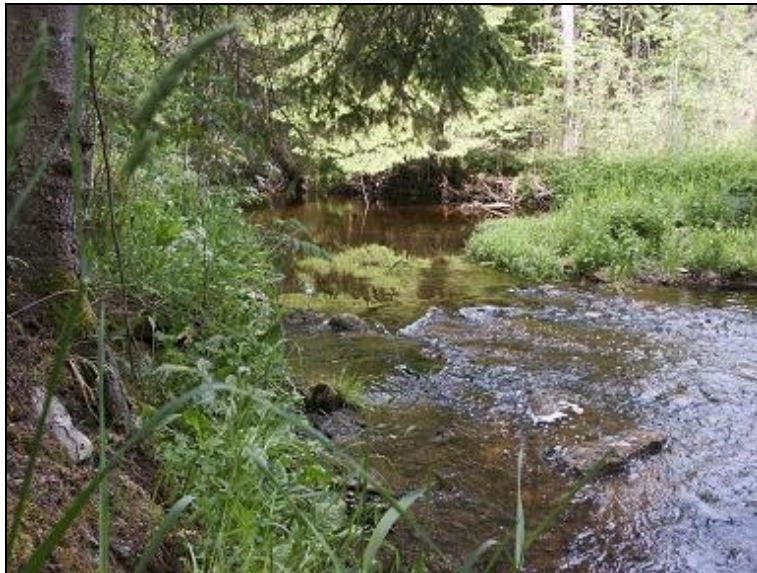
**Bild 1.** Gothemsån på sträcka A5.

Gothemsåns mynning är belägen vid Åminne strandbad. Innanför mynningen har en ansenlig insjöbassäng (400x 50 m) bildats genom inflöde från havet samt tillrinningen från ån uppströms. Från bassängen uppströms sträcker sig ett mycket heterogent område med omväxlande bottenstrukturer och vegetationsmiljöer (bild 1).

I området finns redan tidigare kända öringlokaler och under inventeringstillfället observerades vandrande öring i olika årsklasser. Vattendraget meandrar naturligt och har på sina ställen skurit ned djupt i sandavlagringarna. Strömhastigheten varierar från stillastående bassänger till mindre strömmande partier under lågvattenflöden. Den

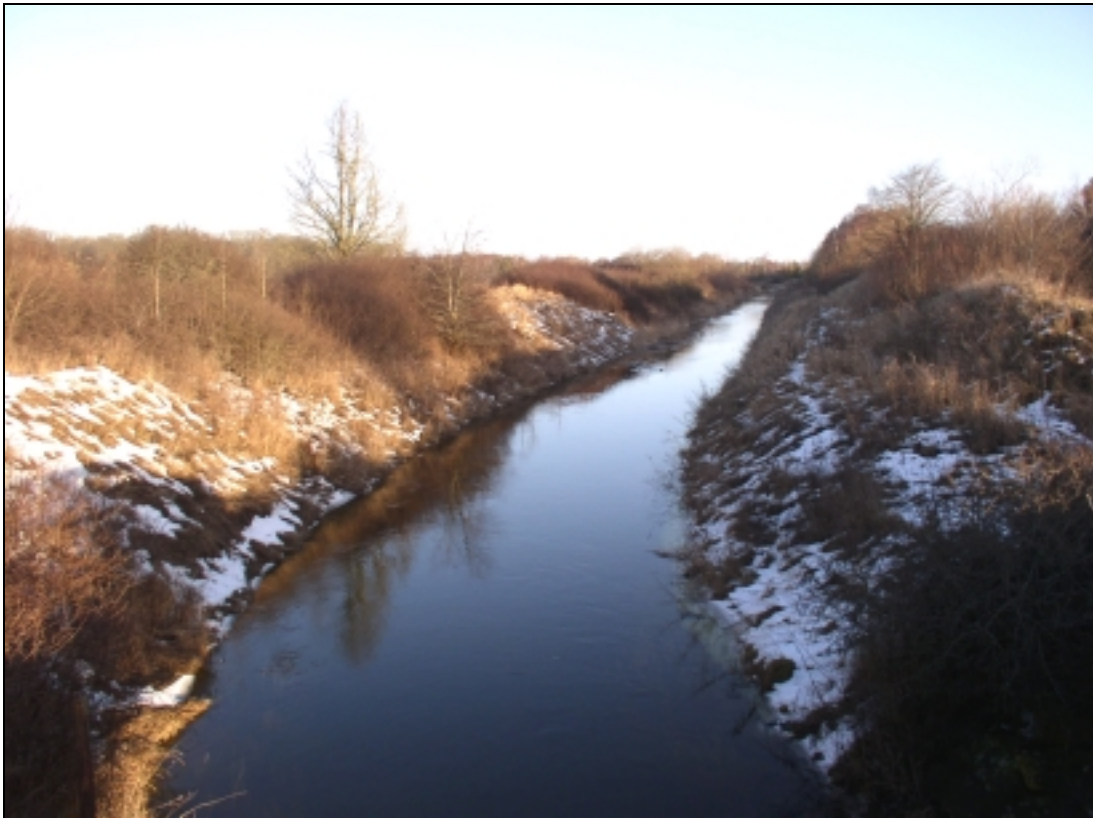
**Bild 2.** Kanaliserad del mellan Gothem – Hörsne (sträcka A12).

Uppströms denna relativt orörda sträckning möter ett vidsträckt åkerlandskap och vattendraget är här kraftigt rensat (bild 2). Till en början slingrar sig ån fram bland åkermark, men allteftersom ökar uträtningen av vattendraget. Höga rensningsmassor omger ån på vissa delar. Beskuggningen vid vattendraget har avsevärt försämrats vilket ökar vattenvegetationen, främst genom vass, kaveldun och säv. På vissa partier har åkermarken dålig skyddszon mot vattnet. Bottensubstratet utgörs uteslutande av findetritus och ler. Den milslånga sträckan går bl a genom forna Lina myr.

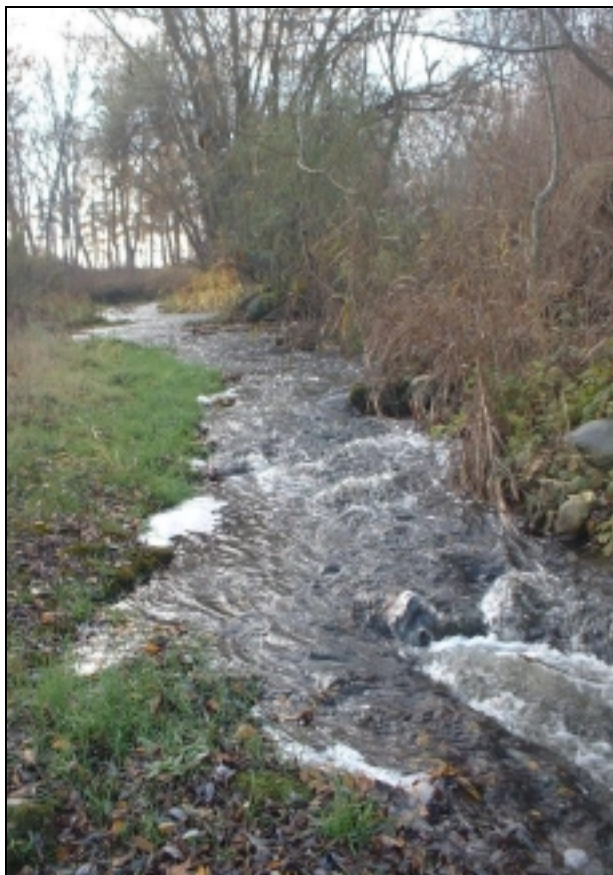
**Bild 3.** Strömmande vattensträcka i Hörsne (sträcka A13).

Före Hörsne förändras vattendragets utseende. Ån återgår till ett mer naturligt förlopp och ringlar vackert fram genom ädellövskogen (bild 3).

Andelen av grus, sten och block i botten ökar med en tilltagande strömhastighet i vattnet. Här finns återkommande partier med lekgrus och blockrik botten, dessutom mer eller mindre "forsande" partier men även djupare stillastående vatten lämpliga för fiskens uppväxt.

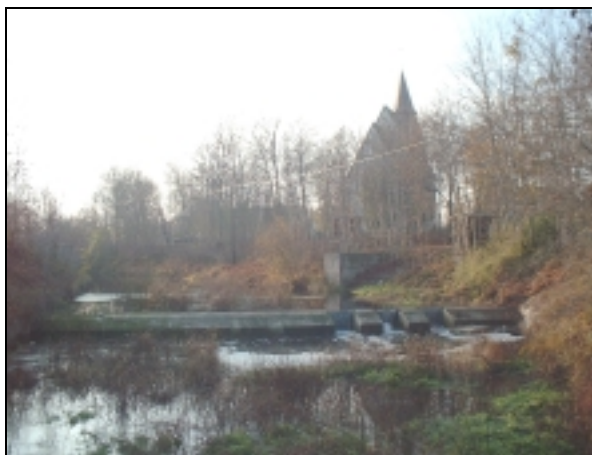
**Bild 4.** Dammen i Hörsne.

I Hörsne finns en dammkonstruktion som utgör ett hinder vid lågvattenflöde (bild 4). Uppströms dammen i Hörsne är ån återigen fördjupad och uträtad. Den första delen går genom ett mindre skogsområde med kraftig vegetation i ån bestående av säv, bäckmärke och vattenmynta.

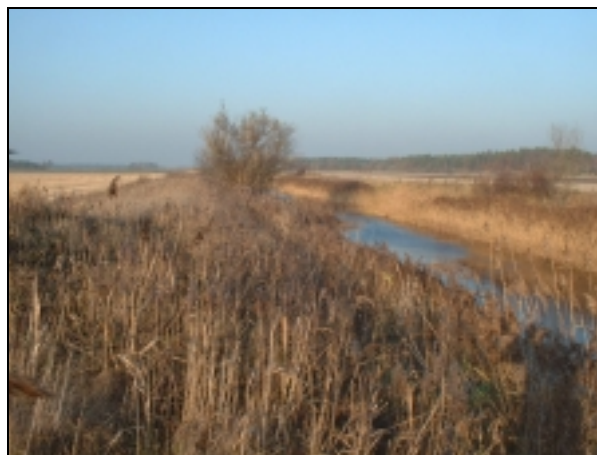
**Bild 5.** Kanaliserad sträcka före Dalhem (sträcka A16).

När närmiljön återigen övergår till åkermark minskar beskuggningen och bladvass och kaveldun i ån tilltar, bottenmaterialet består mestadels av lera och findetritus. Positivt på sträckan är dock att skyddszonen är relativt bred (bild 5).

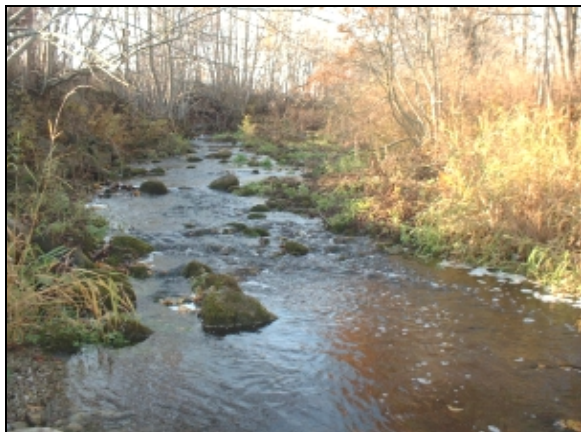
**Bild 6.** Varierad vattenmiljö i Dalhem (sträcka A17).

Några kilometer innan Dalhem får vattendraget ett liknande utseende som tidigare i Hörsne - en ökad mängd av grus, sten och block samt tilltagande strömhastighet i vattnet. Vattendraget meandrar naturligt in bland ädellövträd och hyser en mångfald av miljöer för vattenlevande djur och växter (bild 6). Längre uppströms kryper barrträden närmare ån och

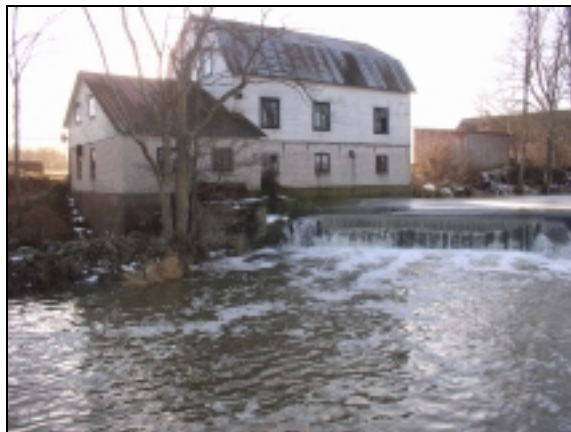
**Bild 7.** Kvarndammen i Dalhem.

I Dalhem stoppas eventuell vandrande öring av en äldre kvarndamm som ej är i bruk (bild 7). Dammen utgör ett hinder en stor del av året, dock kan torrfåran på vänstra stranden nyttjas som en möjlig fiskväg.

- ~ Skapa fiskvägar förbi dammhindren i Dalhem och vid Möllebo gård så att de fina vattenbiotoperna uppströms kan nås av vandrande fisk.
- ~ Utöka skyddet av de mest värdefulla miljöerna i och intill vattendraget.
- ~ Utvidga biotopkarteringens omfattning till skyddsvärda sträckor i biflöden.
- ~ Ökad information till markägare med uppmuntran till upprättande av skyddszoner längs vattendraget.
- ~ Minska kvävebelastningen genom anläggning av kvävefällor.

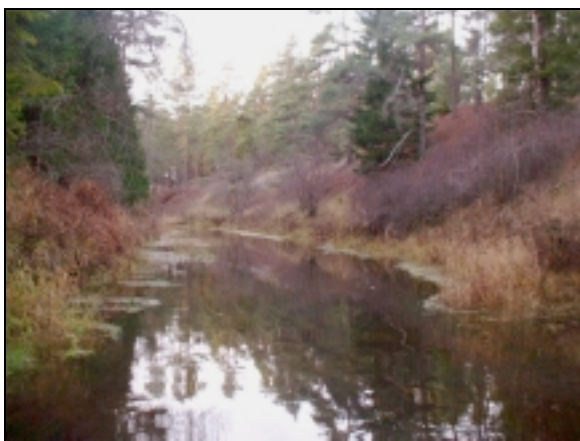
**Bild 8.** Höga rensningsmassor längs stränderna (sträcka A21).

Den kraftiga utdikningen från järnvägsbron i Hesselby till Möllebo gård i Viklau är på vissa avsnitt skrapad ned till berggrunden med följd att meterhöga rensningsmassor kantar vattendraget (bild 8). Där beskuggningen minskar och åkermarken ökar intill ån är vattenvegetationen periodvis mycket kraftig (bild 9).

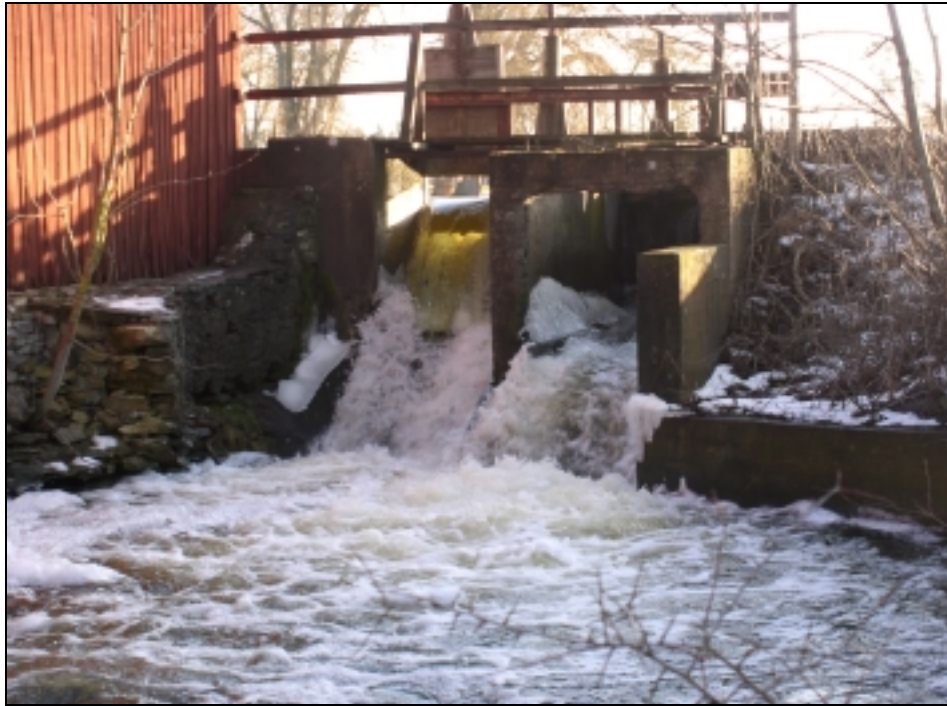
**Bild 10.** Dammen vid Möllebo gård.

Även sträckan genom Roma samhälle och reningsverkets dammar innebär ett kraftigt uträtat vattendrag. Under inventering iaktogs tillrinning från flera mindre diken vilket troligen beror på läckage från dammanläggningen. Före dammen vid Möllebo gård finns en kort strömmande sträcka med sten och grus i botten. Dammbyggnaden utgör sedan ett definitivt hinder för öring med en fallhöjd på 1,5 meter (bild 10). Uppströms har dammen skapat en mindre våtmark som utnyttjas av sjöfågel

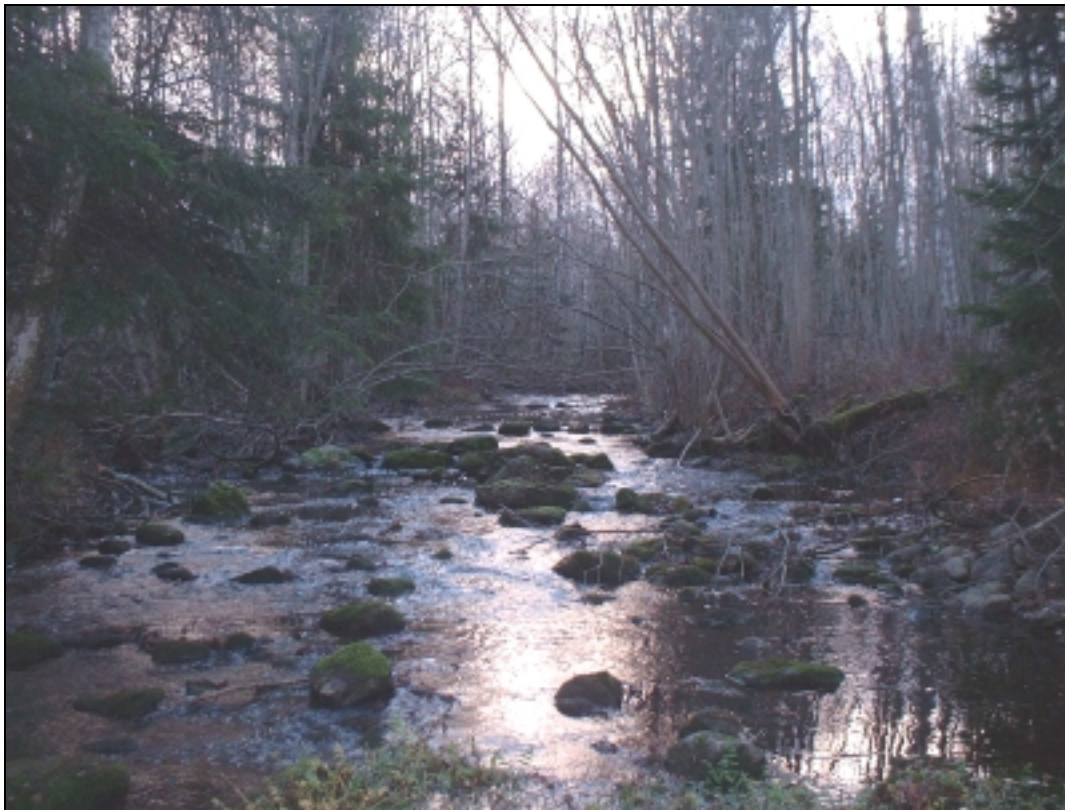
**Bild 11.** Fin orörd miljö i Tjaukle, Viklau (sträcka A30).

Uppströms efter en kort uträtad sträcka meandrar vattendraget in i området omkring Tjaukle i Viklau. I denna del finns alla goda ingredienser för att hysa öring i vattendraget; orörd närmiljö, strömmande partier, bra beskuggning, död ved, blockrik botten, djuphålor, osv. (bild 11). Vid ett avsnitt sågs mycket gott om stormfällda träd liggande tvärs över vattendraget (bild 12).

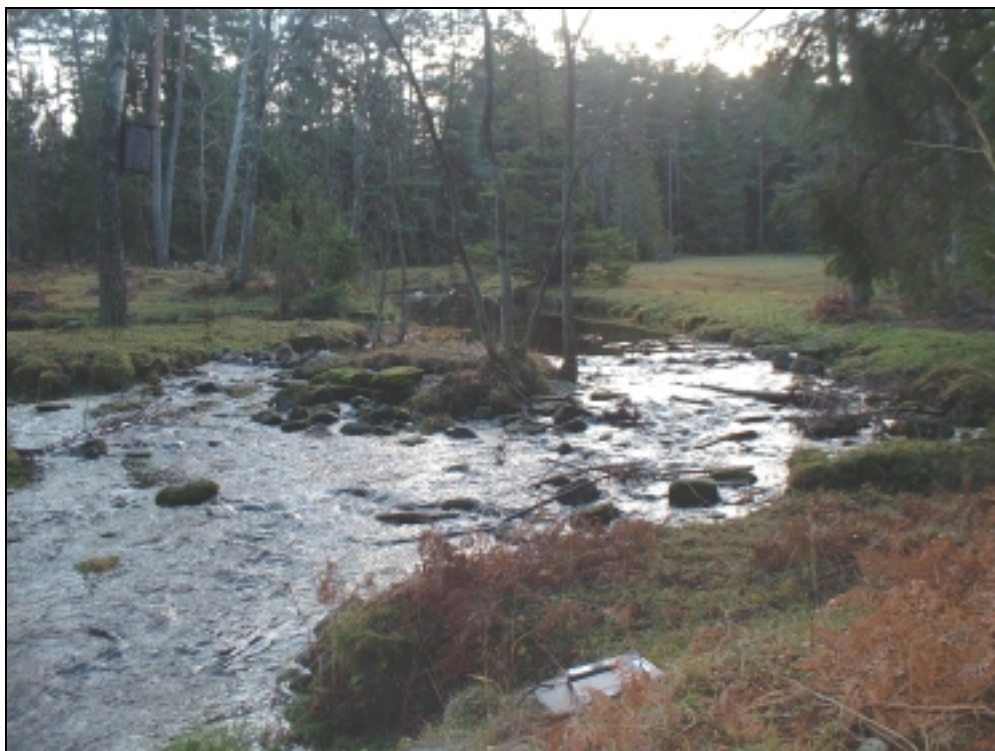
**Bild 13.** Tjaukehagen (sträcka A33).

När ån går in i den huvudsakliga Tjaukehagen så minskar beskuggningen samtidigt som andelen ler ökar i bottenmaterialet, vilket medför att växtligheten ökar, främst av bäckmärke. Betet i hagen medför även viss erosionsrisk i kantzonerna. Området innehåller dock höga naturvärden och hyser flera fina vattenmiljöer (bild 13).

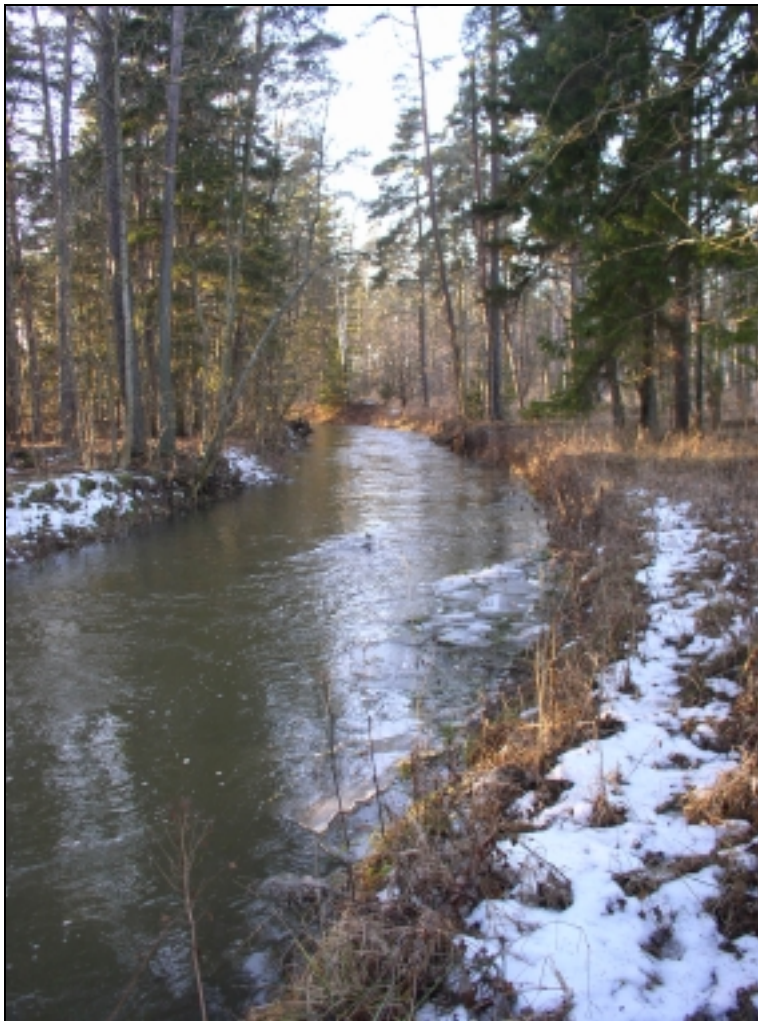
**Bild 14.** Biflöde i Vallstena.

I december 2005 inventerades en delsträcka i ett biflöde till Gothemsån (bild 14). Sträckningen innebar en punktinventering och finns ej med i protokoll/karteringsmaterialet. Sträckan är belägen i Vallstena ungefär 2,5 km från den huvudsakliga ån.

Vattenflödet hade ökat avsevärt sedan karteringen av huvudvattendraget och hastigheten på vattnet var därför god. Bottensubstratet på sträckan består mestadels av grus och sten. Det iaktogs flera större öringar (30-60 cm) i lekgrusgropar. Vattendraget ringlar från öppen ängsmark till gles barrskog och visade betydelsen av skyddande närmiljö vid öringens lek. Sträckan kan därför fungera som en utmärkt studielokal.
