# Sammanställning över genomförda biotopkarteringar i gotländska vattendrag

Rapporter om natur och miljö – nr 2009: 18

URBAN PETTERSSON  
&  
PETER LANDERGREN

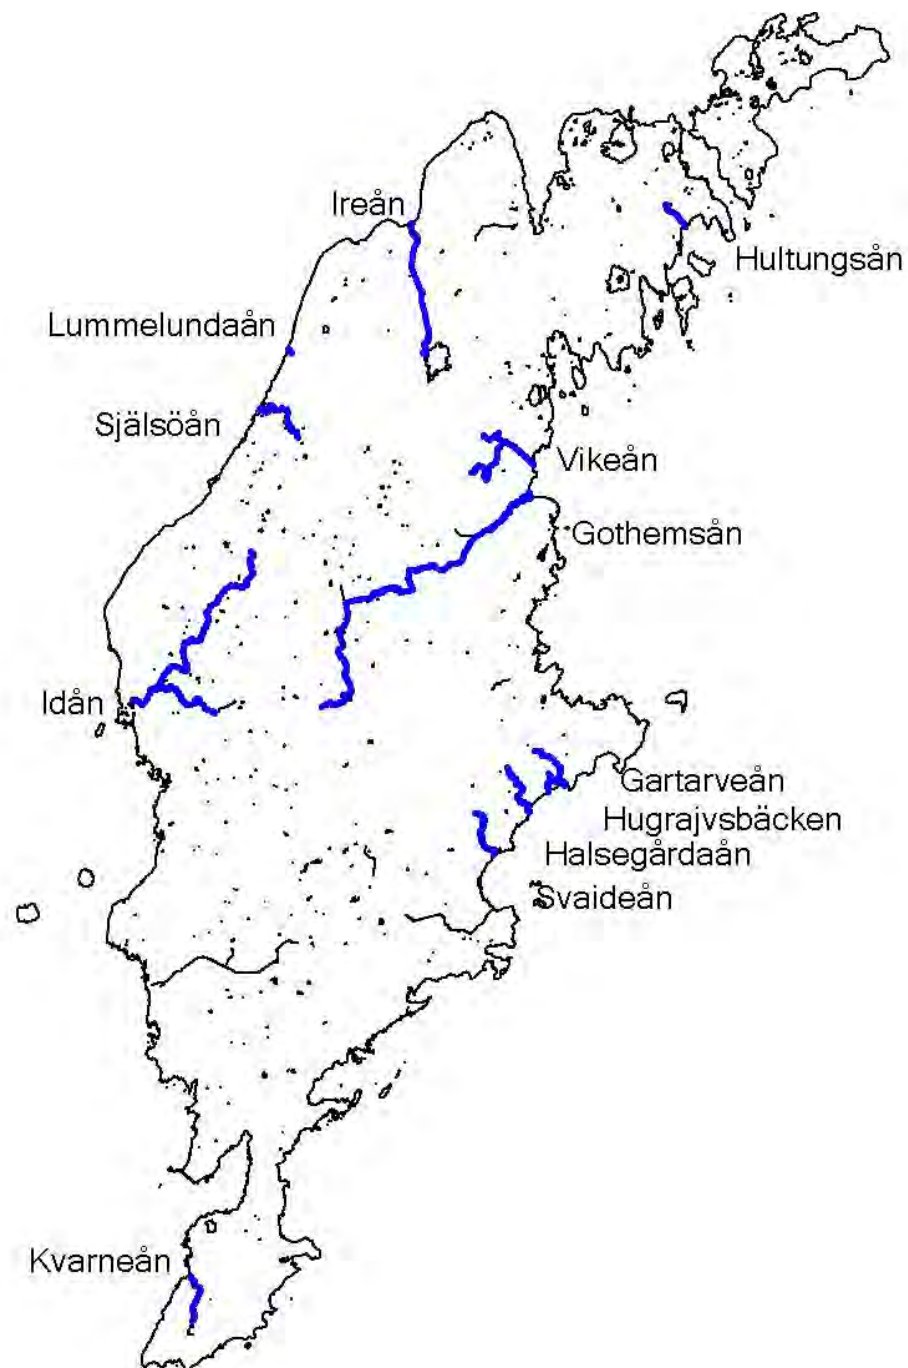
**Figur 1.** Översiktskarta över biotopkarterade vattendrag i Gotlands län. Mörkblå linje är karterad sträcka.

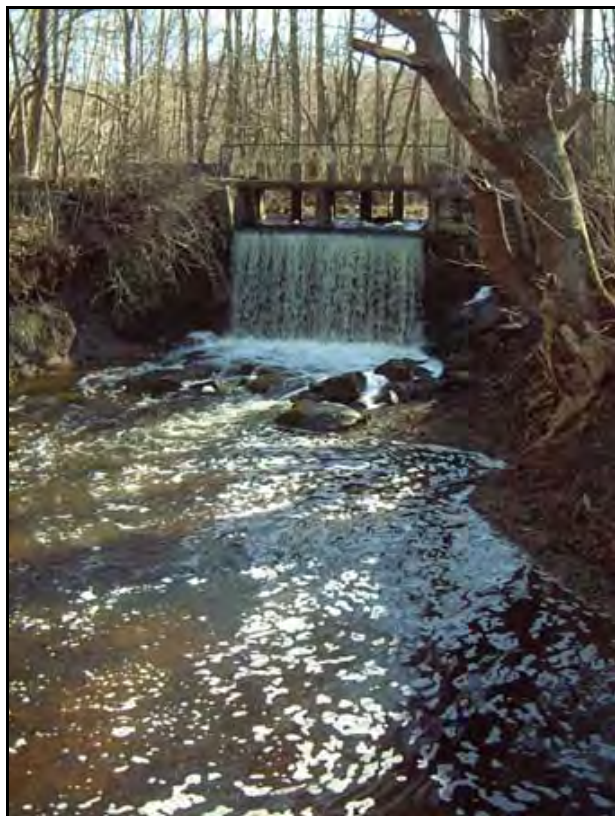
**Bild 1.** Vandringshinder (tabell 1, hinder 1)

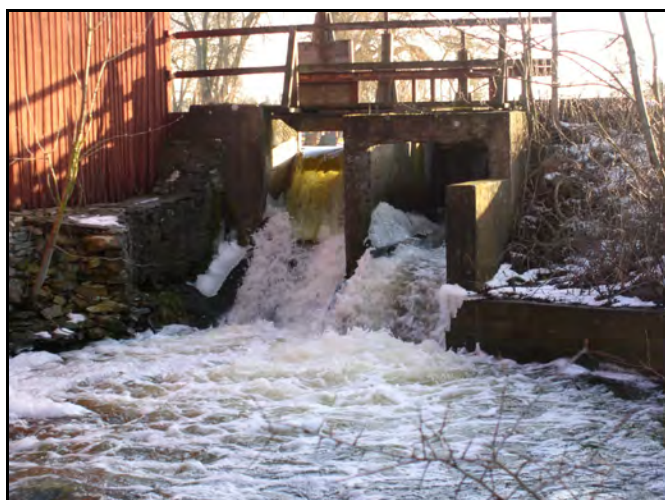
**Bild 2** Vandringshinder (tabell 1, hinder 3)

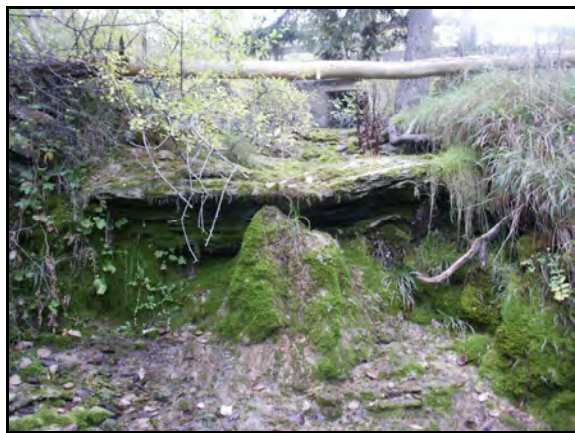
**Bild 3.** Vandringshinder (tabell 1, hinder 1)

Det finns 2 vandringshinder i Själsöån (tabell 1). Det första hindret är en naturlig klippkant som utgör ett definitivt hinder både för öring och för mört (bild 1). Det andra hindret som är partiellt passerbart är en stensatt kantzon som delvis har raserat. Hindret har ett kulturhistoriskt värde.

| Nr | Xkoord | Ykoord | Typ av hinder | För mört | För öring | Användning idag | Kulturmiljö | Föreslagen åtgärd |
|---|---|---|---|---|---|---|---|---|
| 1 | 6415350 | 1666098 | Naturligt hinder | Definitivt | Definitivt | | Nej | Ingen åtgärd |

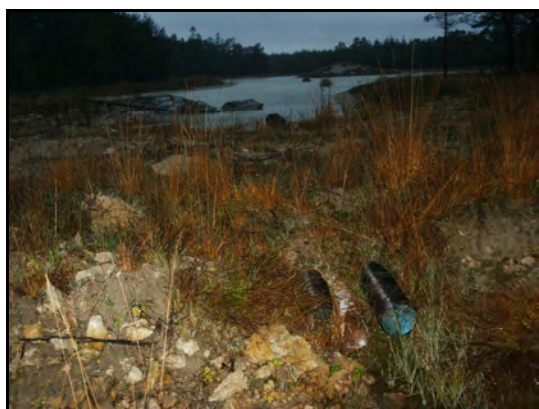
**Bild 4.** Vandringshinder (tabell 1, hinder 1)

| Nr | Xkoord | Ykoord | Typ av hinder | För mört | För öring | Användning idag | Kulturmiljö | Föreslagen åtgärd |
|---|---|---|---|---|---|---|---|---|
| 1 | 636657 | 167471 | Trumma | Partiellt | Partiellt | Anlagd våtmark | Nej | Ny halvtrumma |

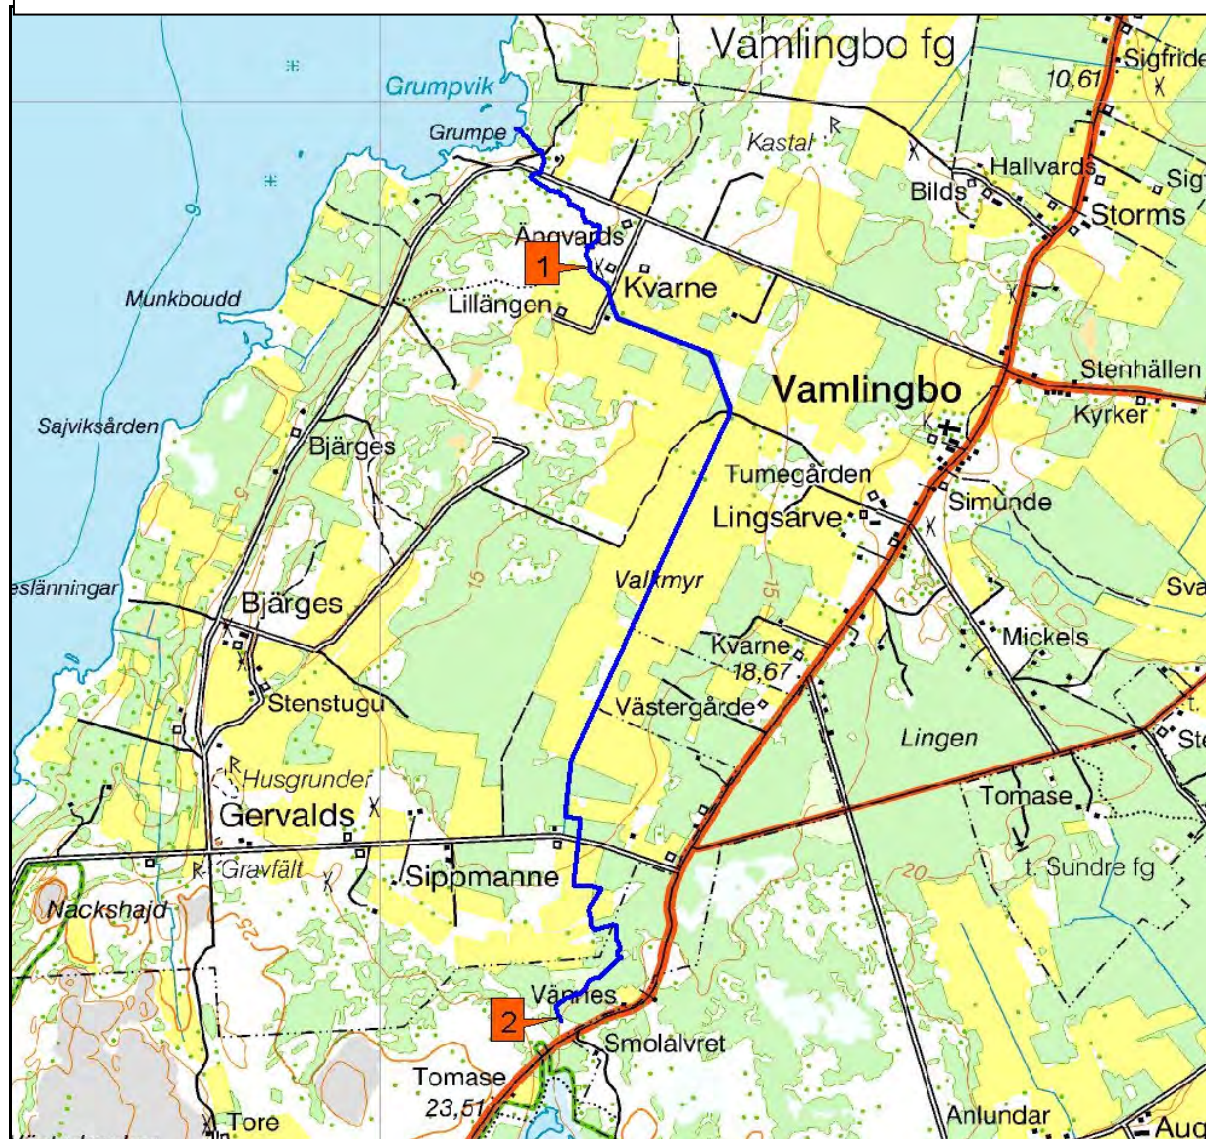
**Figur 1.** Karta över Kvarneån, skala 1:30000 (1 cm motsvarar 300 m.). Mörkblå linje är karterad sträcka. Vandringshinder (numrerade rutor) förklaras i tabell 2.

**Vandringshinder och rensningsgrad** 70 % av vattendraget är omgrävt. Det finns 1 passerbart och ett definitivt vandringshinder i vattendraget. Det passerbara vandringshindret utgörs av ett tillfälligt dämme av plank 900 meter från mynningen. Det definitiva vandringshindret utgörs av berggrundsprickor, ett s.k. slukhål.

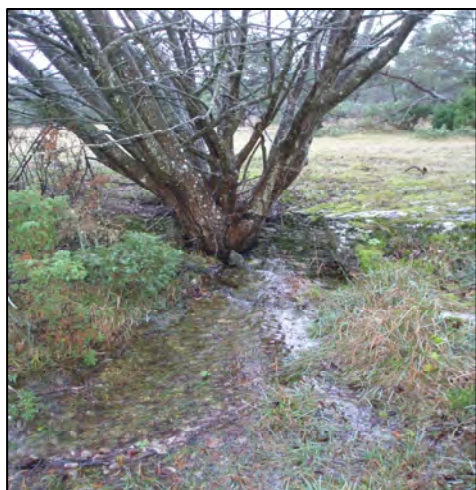
**Bild 1.** Vandringshinder (tabell 1, hinder 2)

Det finns två vandringshinder i Kvarneån (tabell 1). Ett hinder är passerbart och ett hinder är definitivt för både öring och mört. Det första hindret från mynningen är endast ett tillfälligt dämme med plank och det andra är ett naturligt hinder (bild 1).

| Nr | Xkoord | Ykoord | Typ av hinder | För mört | För öring | Användning idag | Kulturmiljö | Föreslagen åtgärd |
|---|---|---|---|---|---|---|---|---|
| 2 | 631581 | 164579 | Naturligt hinder | Definitivt | Definitivt | | Nej | Ingen åtgärd |

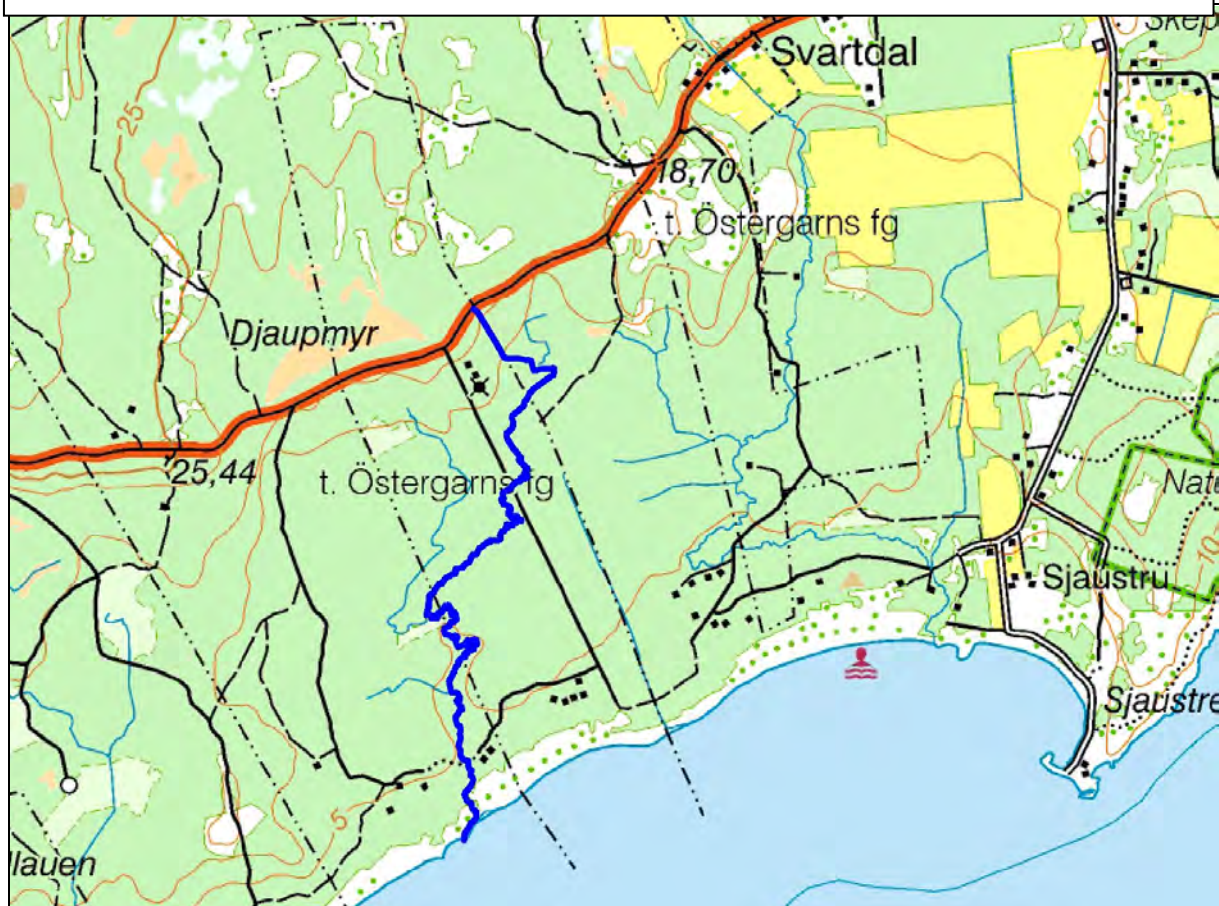
**Figur 1.** Karta över Hugrajsån, skala 1:20000 (1 cm motsvarar 200 m). Mörkblå linje är karterad sträcka.

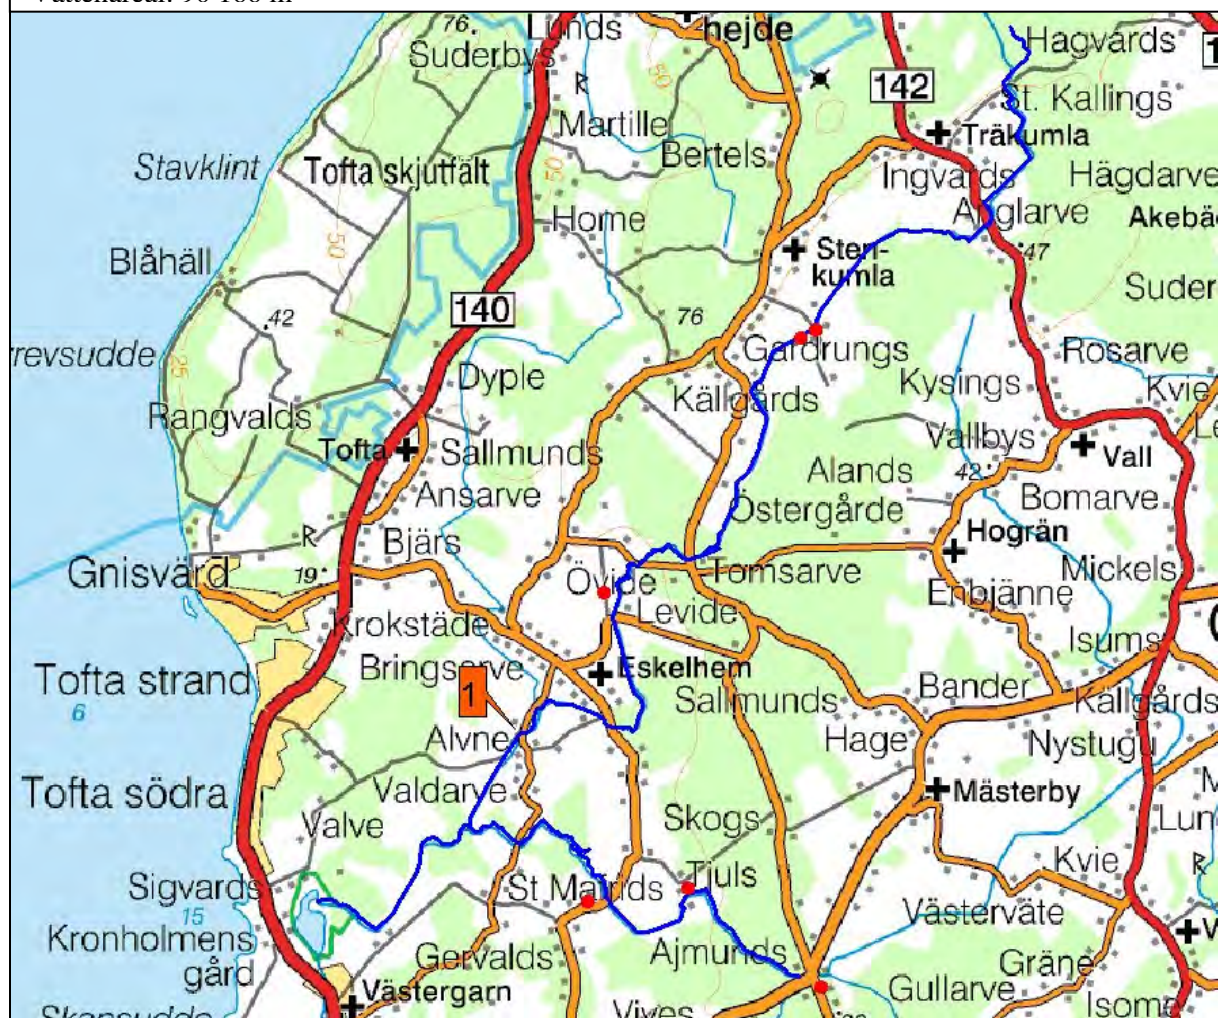
**Figur 1.** Karta över Idån/Västergarnsån, skala 1:120000 (1 cm motsvarar 1200 m). Mörkblå linje är karterad sträcka och röda punkter är misstänkt förorenade områden. Vandringshinder (numrerad ruta) förklaras i tabell 2.

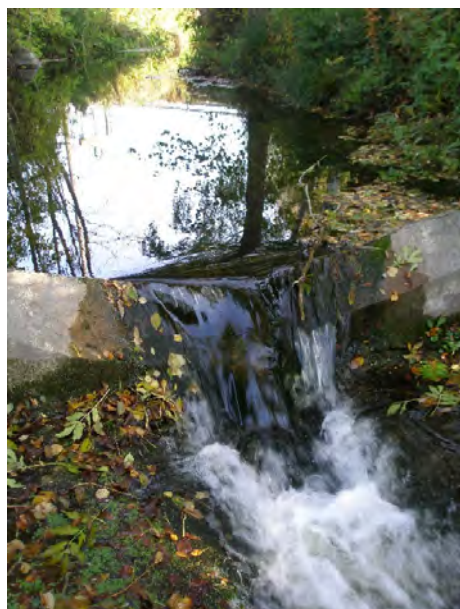
Det finns ett partiellt vandringshinder i Idån, SMHI's mätstation vid Liffedarve i Eskelhem.
