# Förstudie kring miljöeffekter av modifiering av en vägbank i Slite skärgård

Rapporter om natur och miljö nr 2011:1

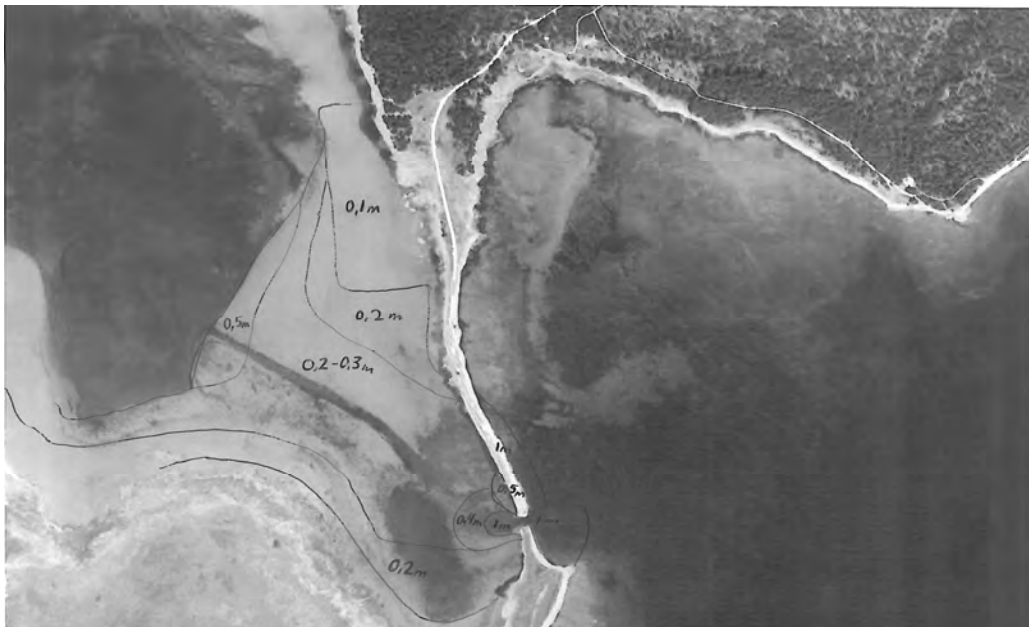
*Figur 1. Djupskiss enligt fältnätningar och uppskattningar.*

Vattenomsättningen genom sundet mellan ön Asunden och fastlandet begränsas av ett flertal faktorer. Sundet är mycket grunt och stora delar har djupet 0,1-0,5 m, något djupare vid vägbron där det är ca 1 m, se figur 1. Det ringa djupet har troligtvis i sig en begränsande effekt på vattenutbytet genom sundet. I de västra delarna av sundet ligger dessutom ett mycket kompakt vegetationsbälte vilket sannolikt har ytterligare en begränsande inverkan på vattenomsättningen. Vägbanken utgör ett definitivt flödeshinder, men har en öppning om ca 15-20 m vid en vägbro som sammanbinder ön med vägbanken och fastlandet. Härigenom möjliggörs idag ett vattenutbyte med öppet hav i sydöst. Den vattenförande tvärsnittsarean under bron är vid medelvattenstånd i nuläget ca 15 m<sup>2</sup>. Detta kan jämföras med att den vattenförande tvärsnittsarean vid inloppet till Vägumeviken, mellan hamnpiren och Asunden, är ca 6000 m<sup>2</sup>, det vill säga ca 400 gånger större. Detta storleksförhållande antyder att vattenströmningen genom sundet är av begränsad betydelse för själva Vägumeviken.

Vattendjupet i område A varierar mellan 0,1m -0,5m och bottensedimentet består av sand eller gytta, se figur 1. Vattendjupet i område B varierar mellan 0,1m-3m och bottensedimentet växlar mellan sand, grus och block/sten.

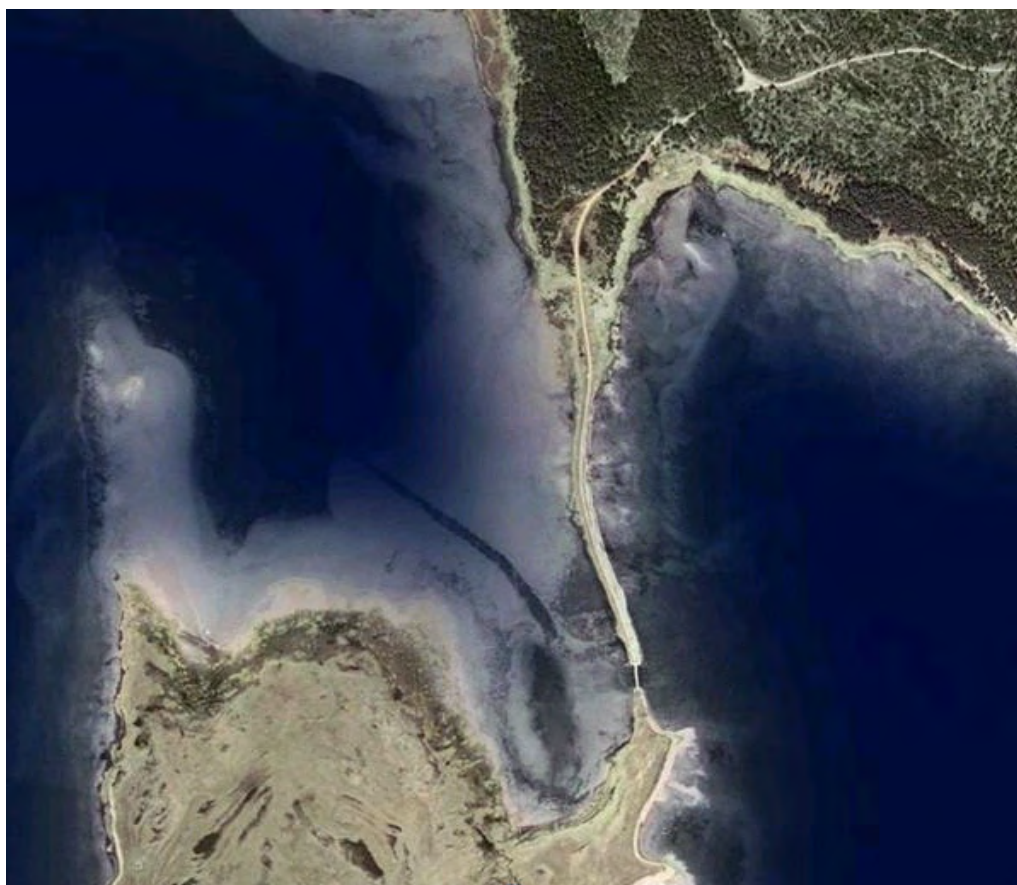
*Figur 3. Åtgärdsförslag 1, dubblering av brolängden.*

Längden på bron fördubblas vilket innebär att den vattenfyllda tvärsnittsarean under bron vid medelvattenstånd ökar från ca 15 m<sup>2</sup> till ca 30 m<sup>2</sup>, se figur 3.

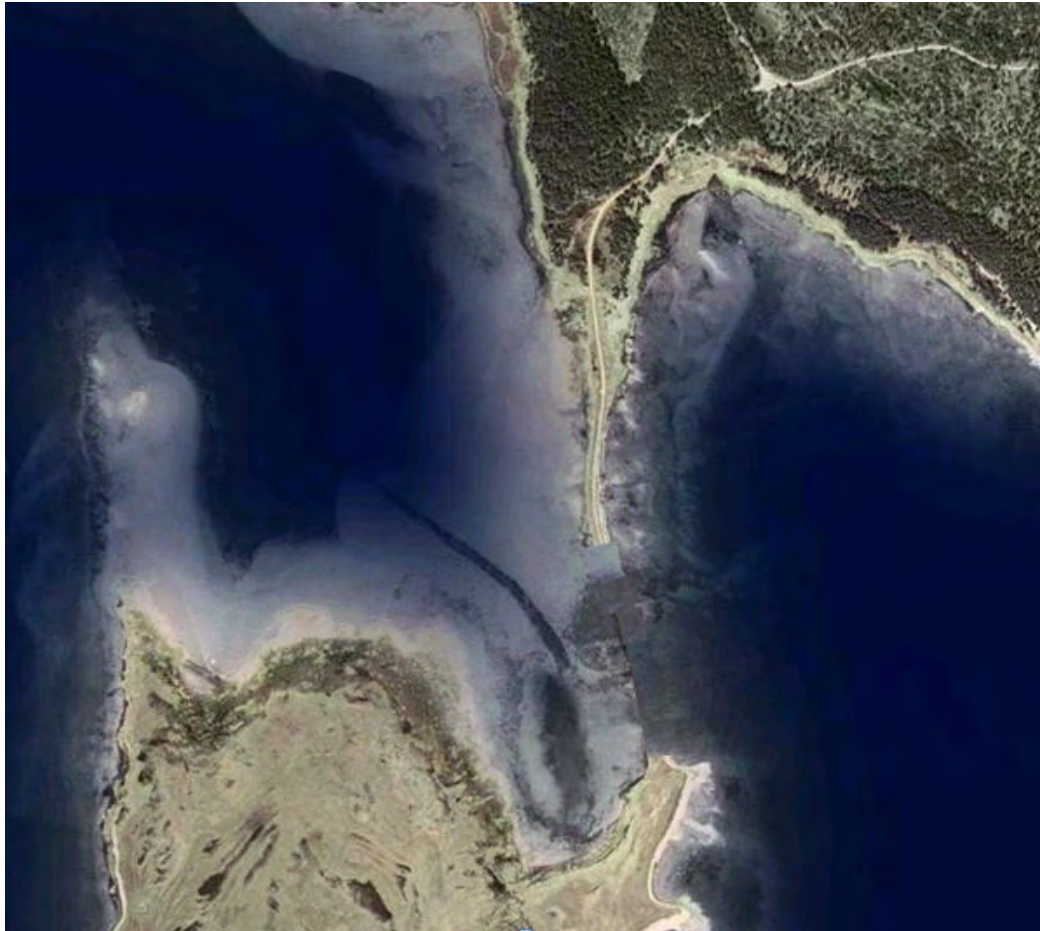
*Figur 4. Åtgärdsförslag 2, eliminering av den konstruerade delen av vägbanken.*

Hela den konstruerade delen av vägbanken tas bort vilket ger en öppning om ca 330 m, se figur 4. Den vattenförande tvärsnittsarean vid medelvattenflöde ökar då från ca 15 m<sup>2</sup> till ca 100 m<sup>2</sup>.

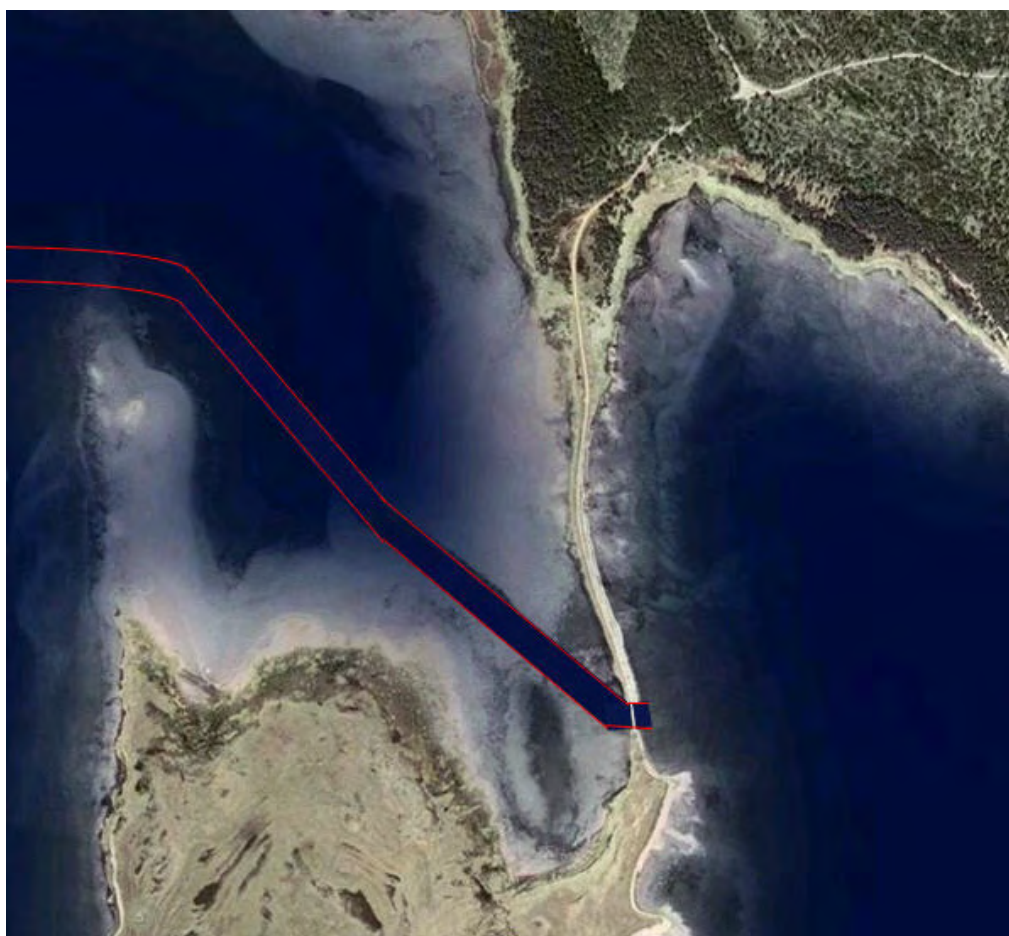
*Figur 5. Åtgärdsförslag 3, dubblering av brolängden och muddring av kanal med bredd 30 m och djup 1,5 m.*

Bron förlängs enligt åtgärdsförslag 1 och därtill muddras en kanal under bron och genom sundet ut till Vägumeviken, se figur 5. Kanalen, samt öppningen vid bron, muddras till djupet 1,5 m och bredden 33 m. Den vattenförande tvärsnittsarean vid medelvattenflöde ökar då från ca 15 m<sup>2</sup> till ca 45 m<sup>2</sup>. Den vattenförande arean i sundet ökar också vid muddring av kanal och t ex 100 m väster om bron, ökar den från ca 50 m<sup>2</sup> till ca 80 m<sup>2</sup>. Muddringen omfattar en sträcka om ca 1300 m och ca 40 000 - 50 000 m<sup>3</sup>.

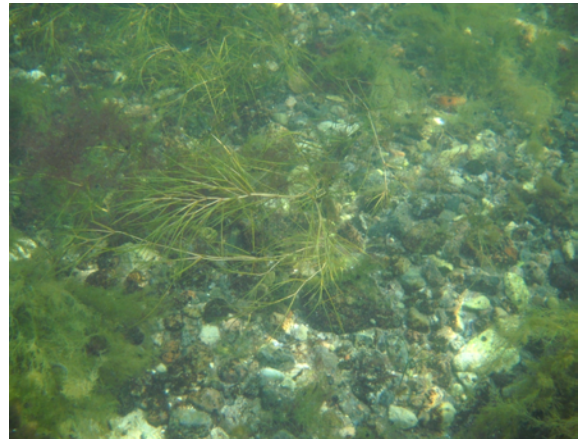
Figur 5. Sten/grusbotten vid transekt 4.

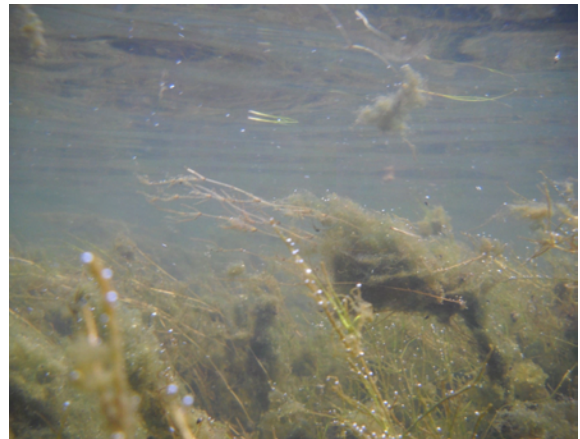
Figur 10. Nate som är beväxt av fintrådiga alger, transekt 6.
