## Inventering av vegetationsklädda bottnar i gotländska kustområden, 2015

*Rapporter om natur och miljö* | Rapport nr 2016:1

Titel: Inventering av vegetationsklädda bottnar i gotländska kustområden, 2015  
Rapportnummer: 2016:1  
Diarienummer: 502-2031-15  
ISSN: 1653-7041  
Författare: Magnus Petersson  
Foto | omslagsbild: Magnus Petersson  
Utgiven av: Länsstyrelsen i Gotlands län  
Tryckår: 2016  
Tryckeri: Länsstyrelsen i Gotlands län, Visby.

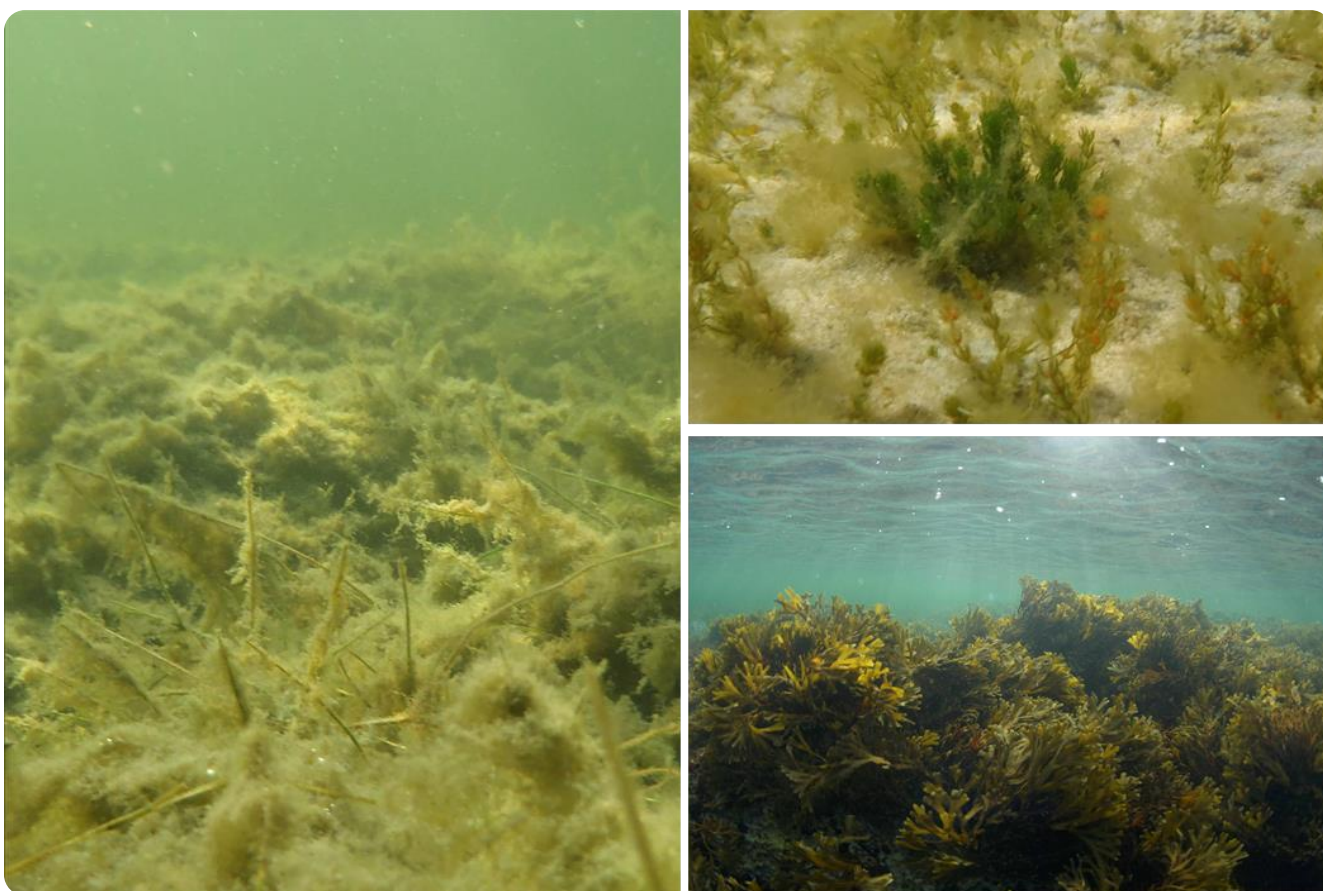
Bilden till vänster visar kraftig påväxt och överlagring av fintrådiga alger vid Haugrönan.

Bilden överst till höger visar en *Chara baltica* omgärdad av *Chara aspera* vid Burgsviken.

Bilden nederst till höger visar friskt bälte med *Fucus vesiculosus* vid Skenalden.

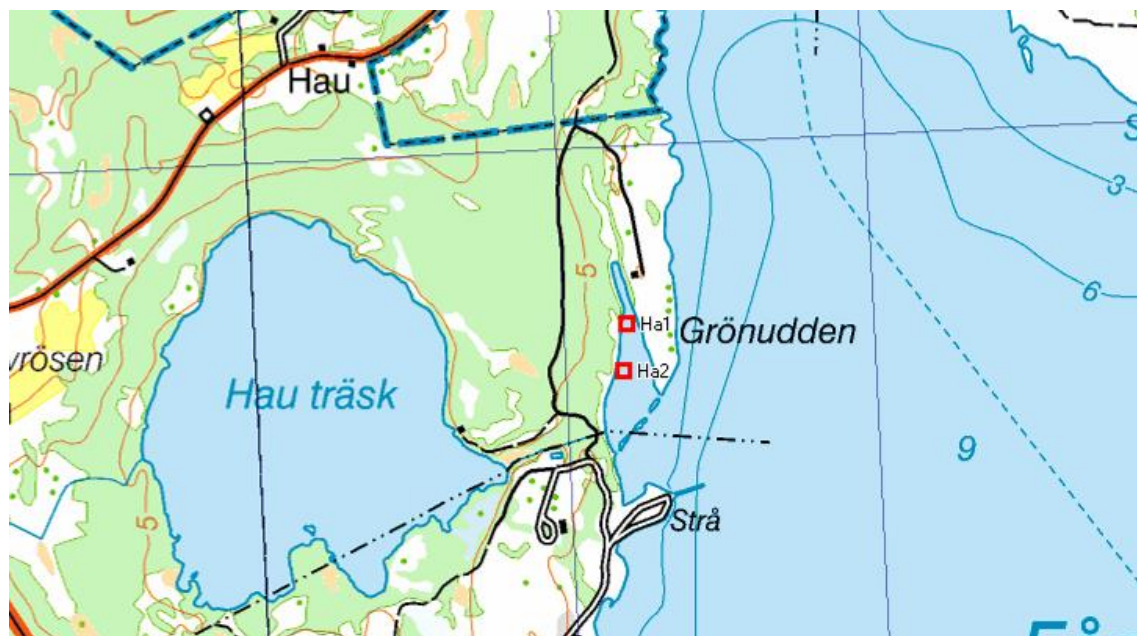
Resultaten från 2015 visar att kransalgerna fortfarande bara utgör en rest av de tidigare täta bestånden. Även nu hittades endast tre fynd av *C. horrida*. Övriga arters utbredning är likaså oförändrad. Ett fåtal fynd av *C. baltica* gjordes. Påverkansgraden i området är fortsatt mycket hög med begränsad sikt, kraftig sedimentation, syrefria bottenar och mycket kraftig påväxt av fintrådiga alger. Nämnas kan att ett pilotförsök för återetablering av den hotade arten *C. horrida* har genomförts i viken under 2012-2015. Resultaten visar inte på någon framgång i detta område medan resultaten från Marviken (Fårö), som också ingick i studien, var mera positiva. (Författaren, opubl. data)

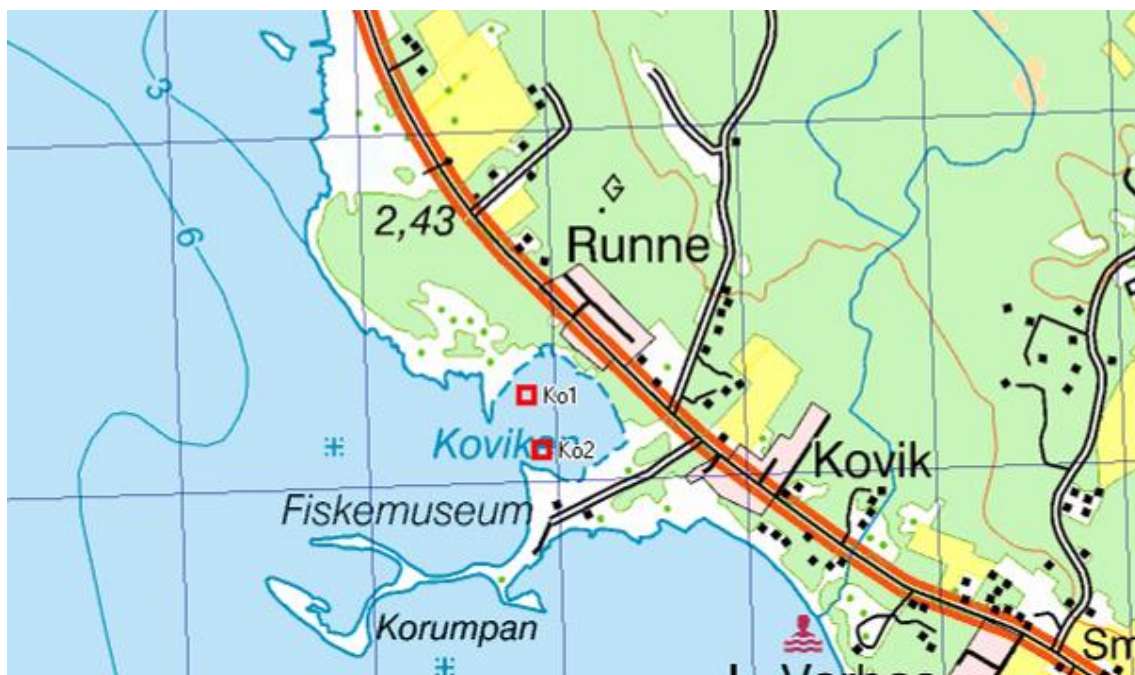
De tätaste kransalgsbestånden hittas fortfarande i vikens norra del. *C. aspera* bildar bitvis glesa mattor jämfört med 2012 då arten endast förekom i tuvor. *C. canescens* och *C. baltica* förekommer fortsatt som spridda enskilda individ och endast en *T. nidifica* återfanns. Kärleväxterna dominerar vegetationen likt tidigare. Påväxten av fintrådiga alger och pålagringen av sediment är fortsatt kraftig. Reducerade förhållanden finns i vikens södra del.

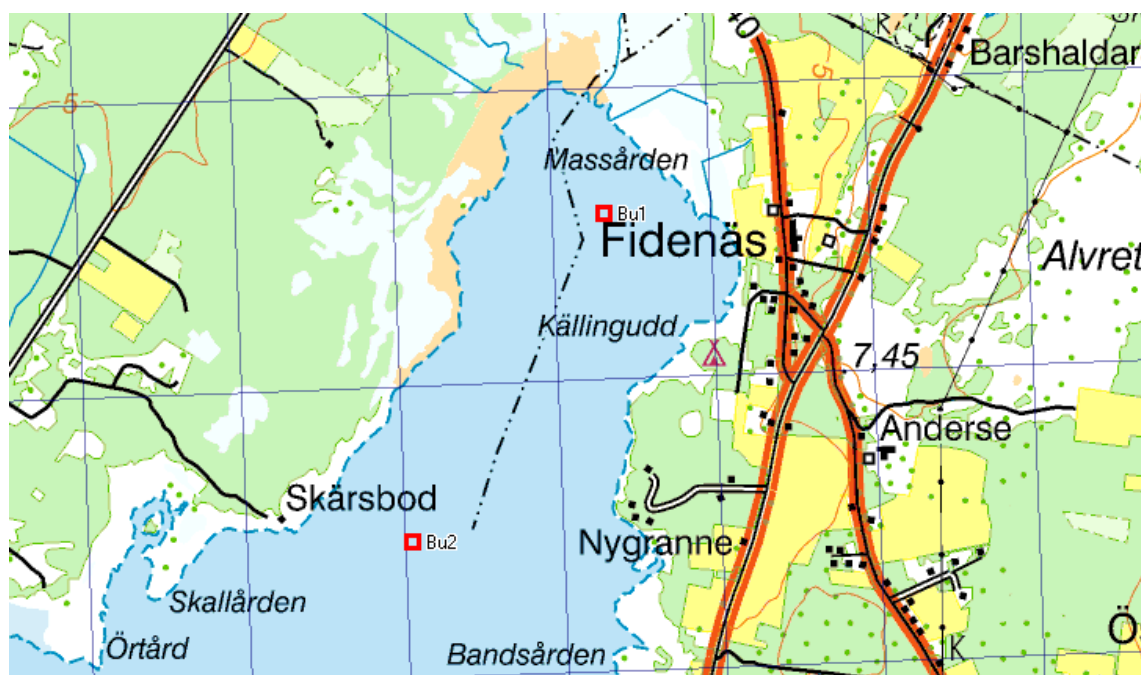
Vegetationen längs de grunda delarna närmast land förefaller i stort sätt oförändrade jämfört med tidigare år. De tidigare täta mattorna av *C. aspera* kantade av *C. canescens* i vikens centrala har inte återetablerat sig. Jämfört med 2012 är utbredningen och täckningsgraden av dessa mattor oförändrade. Artantalet har minskat jämfört med 2012. Det kan tänkas att dessa arter förbisatts då båda arterna tidigare förekommit i mycket begränsad utsträckning. Påväxten av fintrådiga alger är bitvis mycket kraftig och sedimentationsnivåerna är fortsatt höga.
