### Undersökning av undervattensmiljöer mellan Kappelshamnsviken och Fårösund

*Rapporter om natur och miljö* | Rapport nr 2018:5

Rapportansvarig/Författare: R. Rådén, J. Palmkvist, F. Erkenborn, A. Scherer

Medins Havs och Vattenkonsulter AB

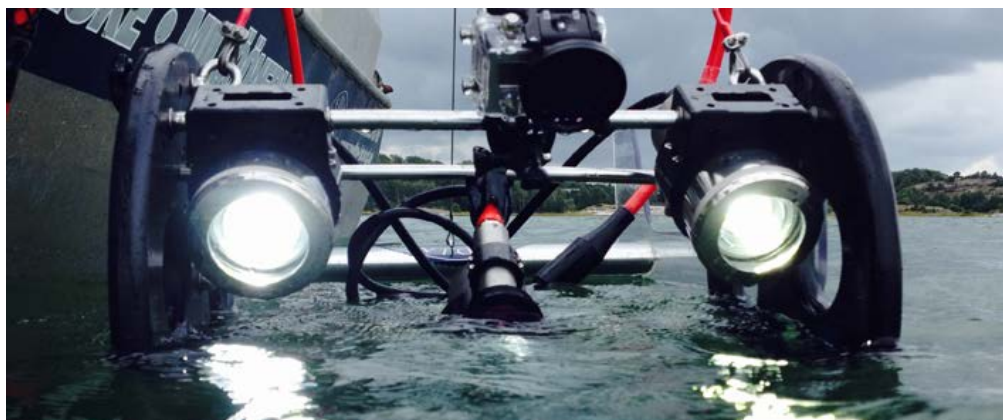
Figur 2. Videosystem som användes vid karteringar längs Gotlands nordvästra kust 2017.

Kamerasystemet som användes var utrustat med två kameror, en fast monterad HD-kamera (GoPro HERO3) samt en SD-kamera som kontinuerligt sände video till en monitor i båten. Video i realtid tillät kameraoperatören att anpassa videosystemets höjd över botten samt LED-lampornas effekt efter rådande siktförhållanden. I samband med videoupptaget noterades varje stations start- och stoppkoordinat samt det vid platsen rådande vattendjupet. Kamerans vinkel mot botten var cirka 30 grader och hastigheten med vilken kameran framfördes var under 0,5 knop.

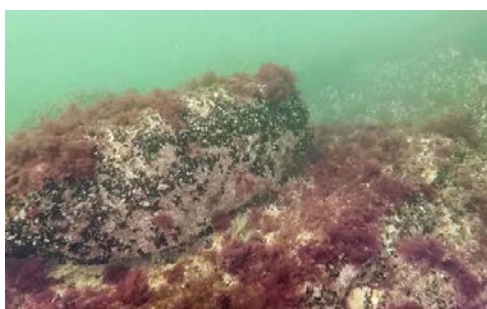
Häll och Block (station 14)

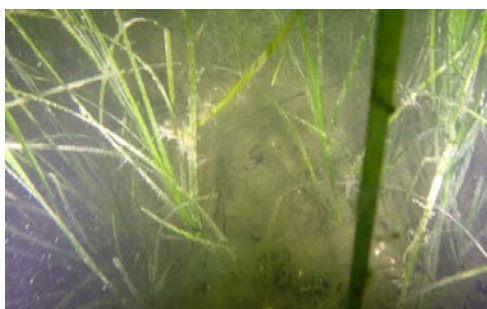
Lera/silt (station 61)

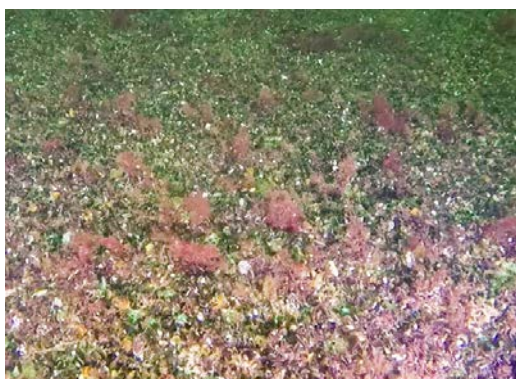
Berghäll med riklig förekomst av blåmusslor (videostation 49)
