## Grunda havsvikar - Bogevikén

*Rapporter om natur och miljö* | Rapport nr 2018:8

# Grunda havsvikar – Bogevikén

Utvärdering 2014–2017

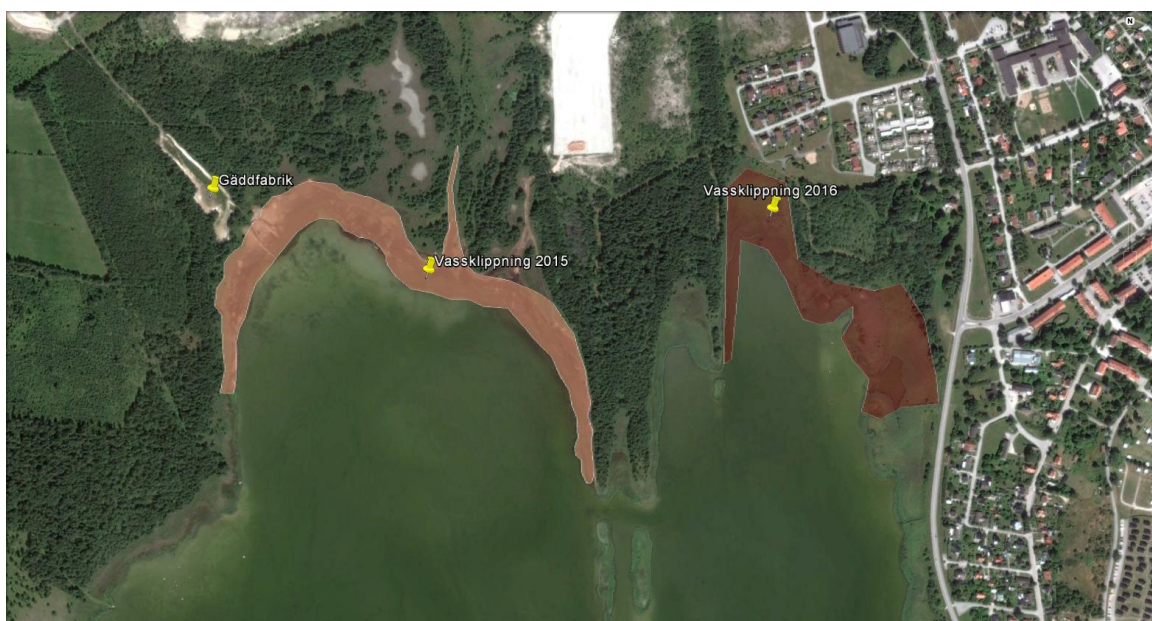
Figur 2. Figuren visar de två områden som klippts och betats under projektets genomförande.

Under 2016 klipptes vass i ett område i nordöstra delen av Bogeviden, i anslutning till väg 147 och villaområdet Vikhagen (**Fig. 2**). Önskemål från lokalbefolkning och egna bedömningar gjorde att det planerade södra området utgick för att ersättas av området ovan.

Sportfiskarna har i samverkan med Cementa anlagt en gäddfabrik strax uppströms mynningen av Spillingsån (se **Fig. 2**) och förhoppningsvis kan den i framtiden utgöra en viktig lekmiljö för vårlekande fiskar som gädda och abborre. I samband med ett provfiske våren 2017, på fisk som vandrat från Bogeviden, fångades ett antal abborrar och ett par mindre idar.

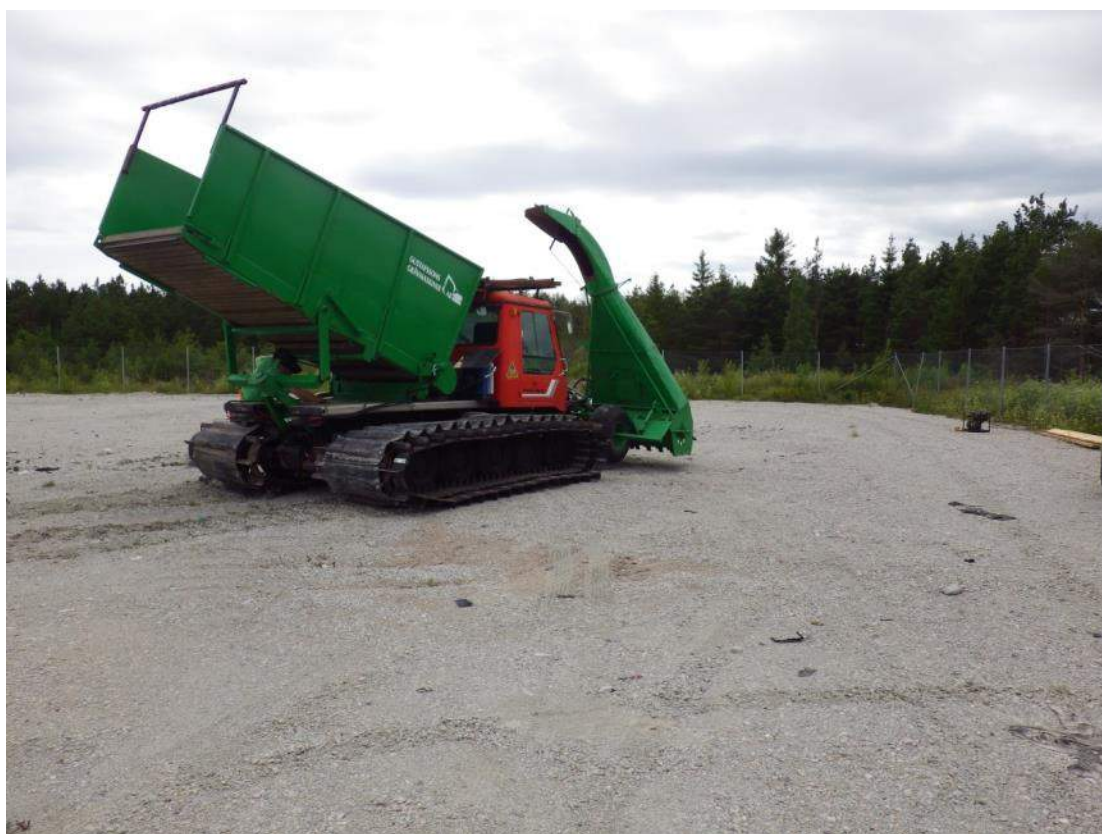
Figur 2. En av de maskiner som användes vid klippningen, en ombyggd pistmaskin.

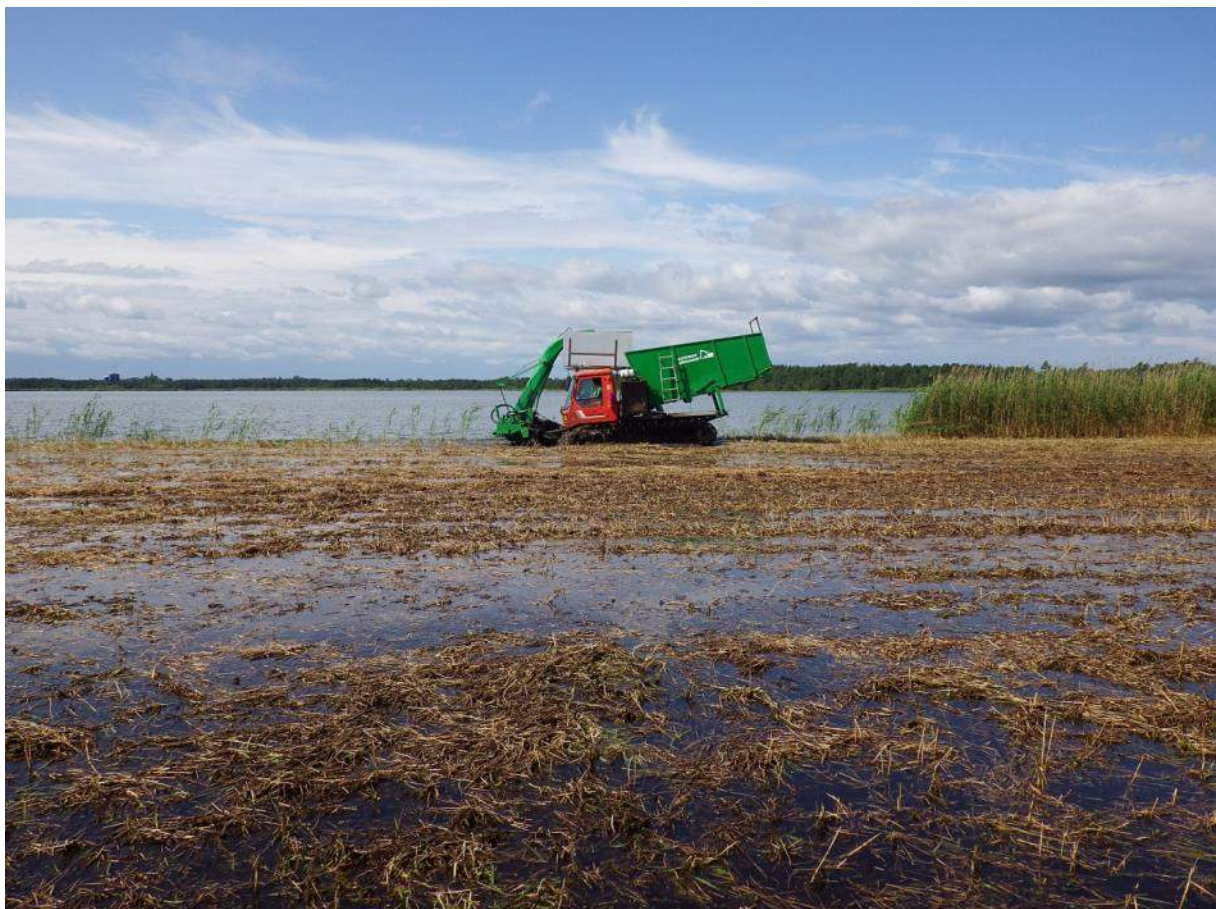
Figur 6. Vattennivån på strandängen i Boge Viken följer havets nivå och maskinen fungerar bra i vattendjup ner till 20-30 cm.

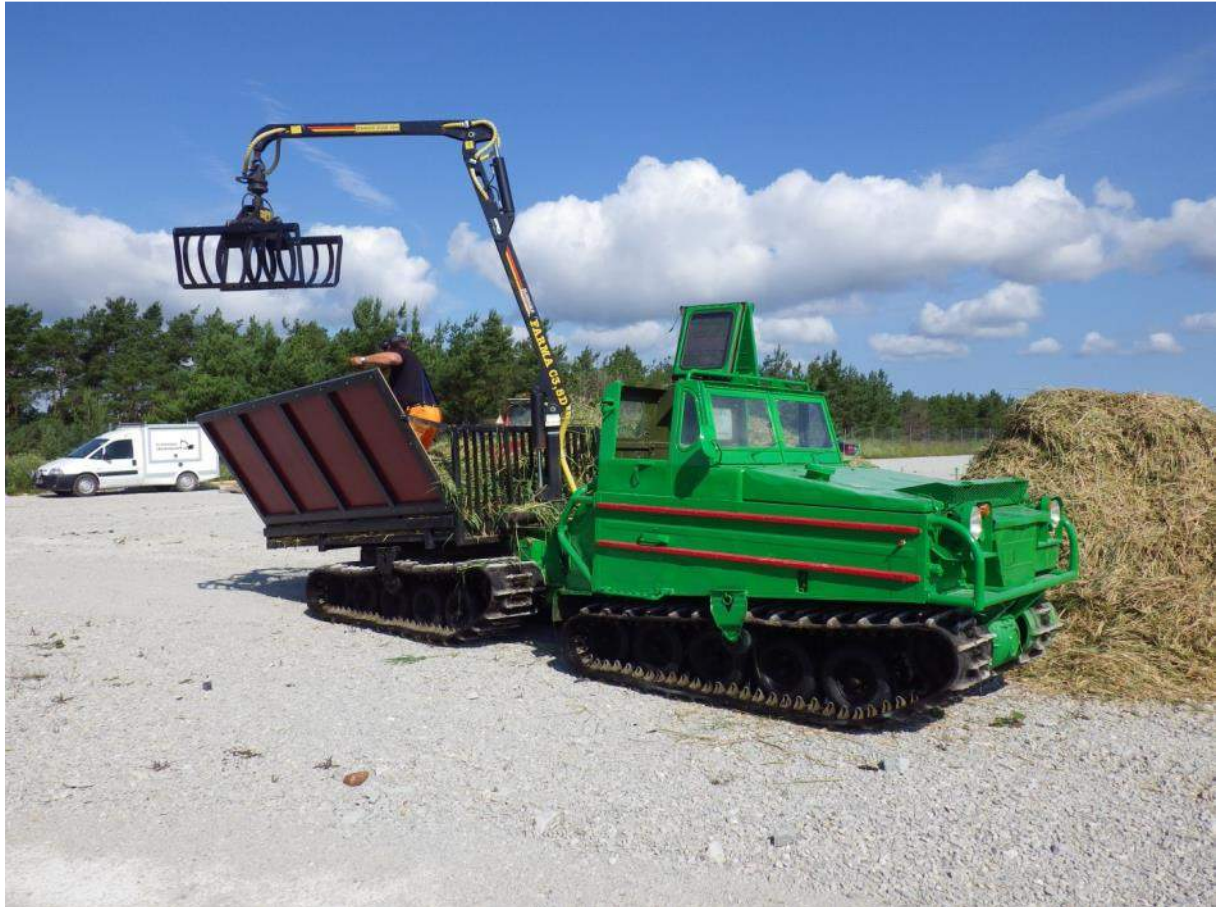
Figur 7. Uppsamlingen av den klippta vassen och närtransporten från strandängen sker med en modifierad bandvagn.

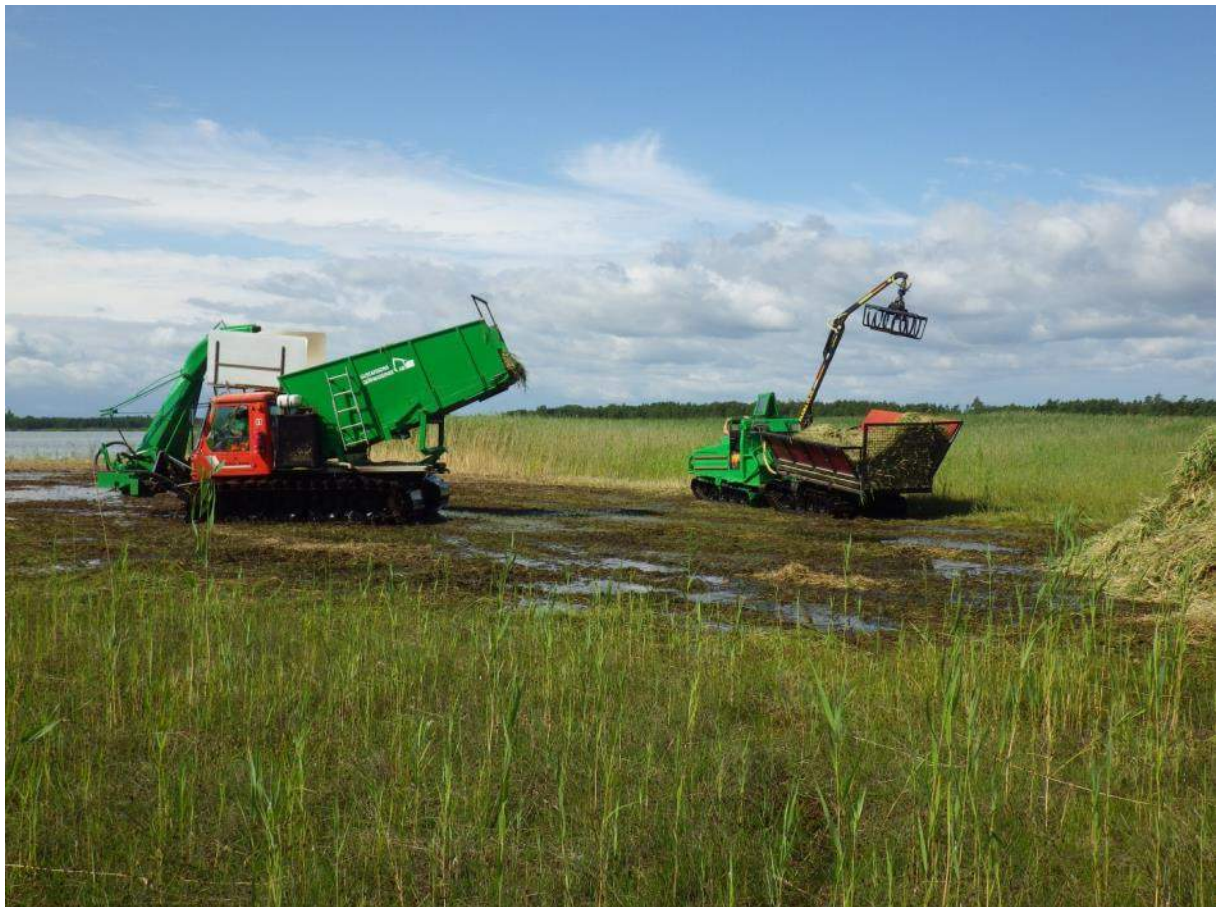
Figur 8. När containern i pistmaskinen är full töms den antingen på marken eller direkt i bandvagnens behållare.

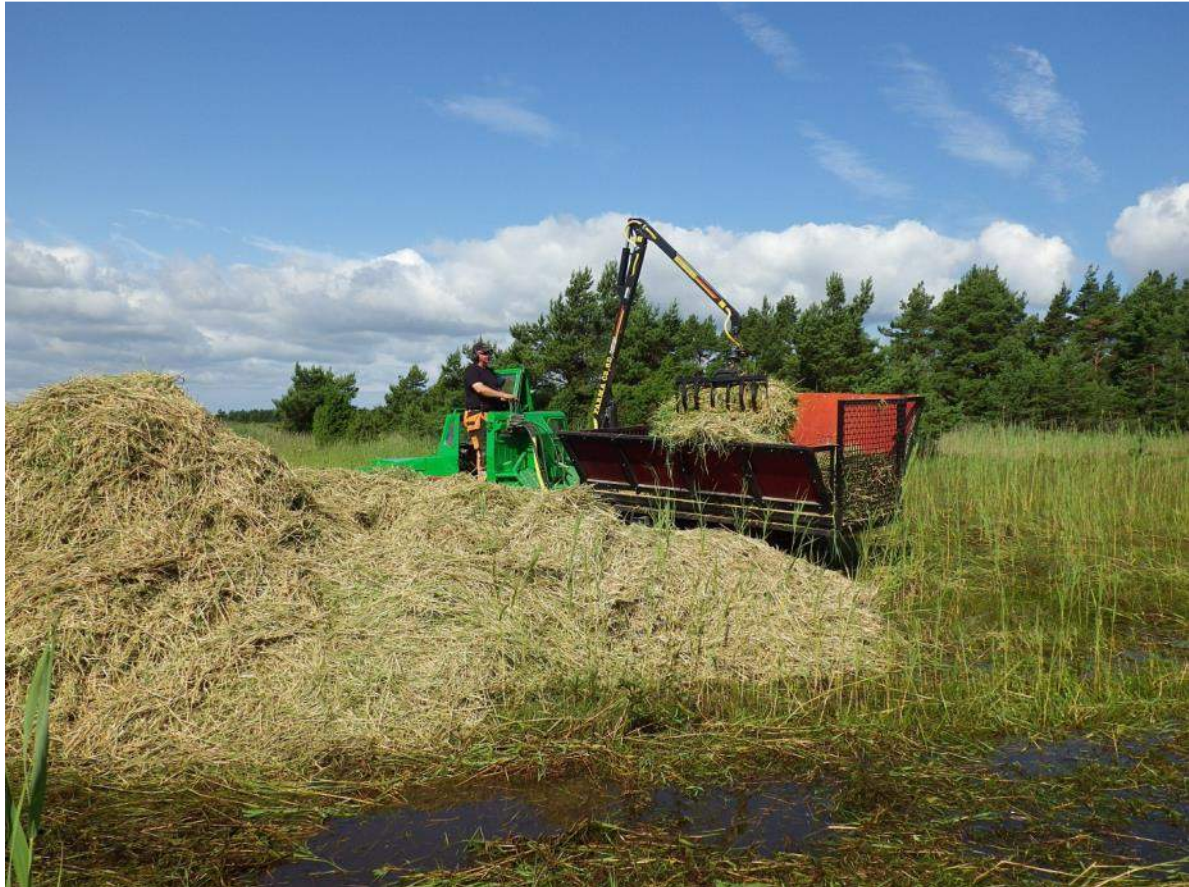
Figur 9. Med hjälp av bandvagnens griparm lastas den klippta vassen i den specialbyggda vagnen och transporteras därefter bort från strandängen.

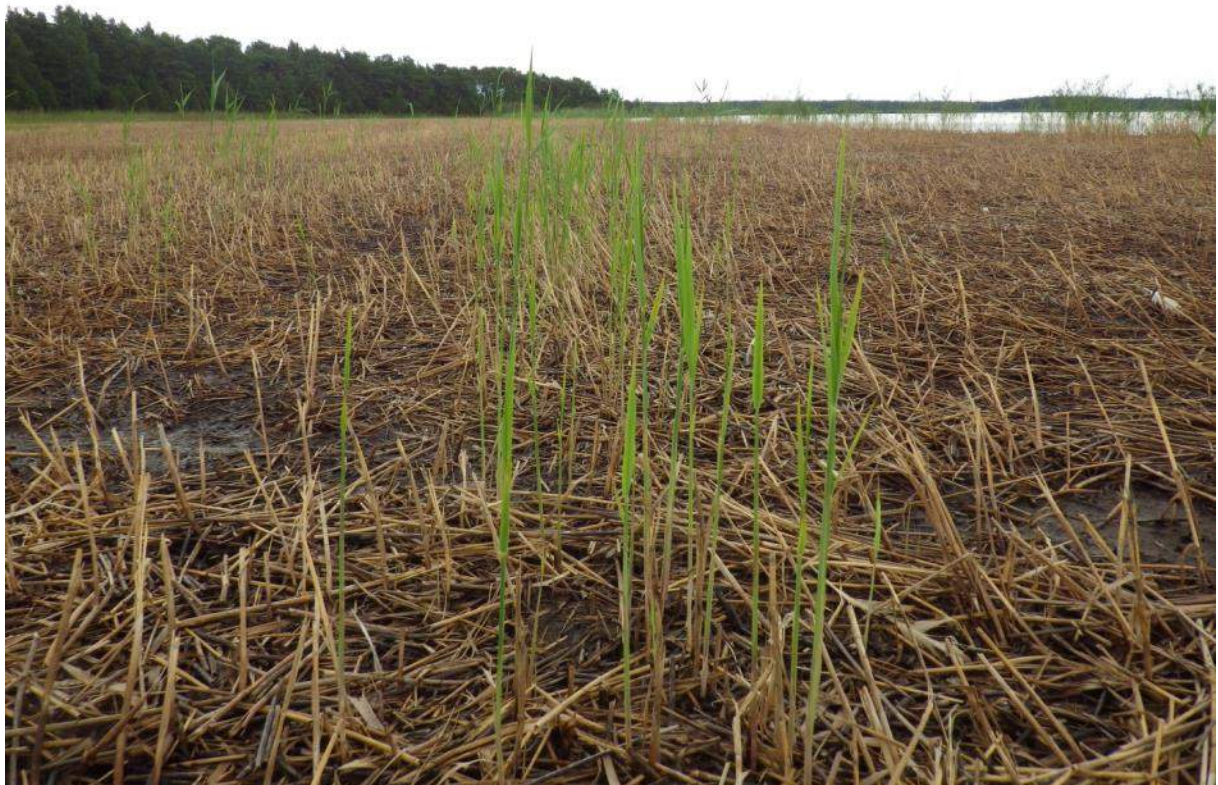
Figur 12. Glesa skott av ny vass en knapp månad efter klippning.

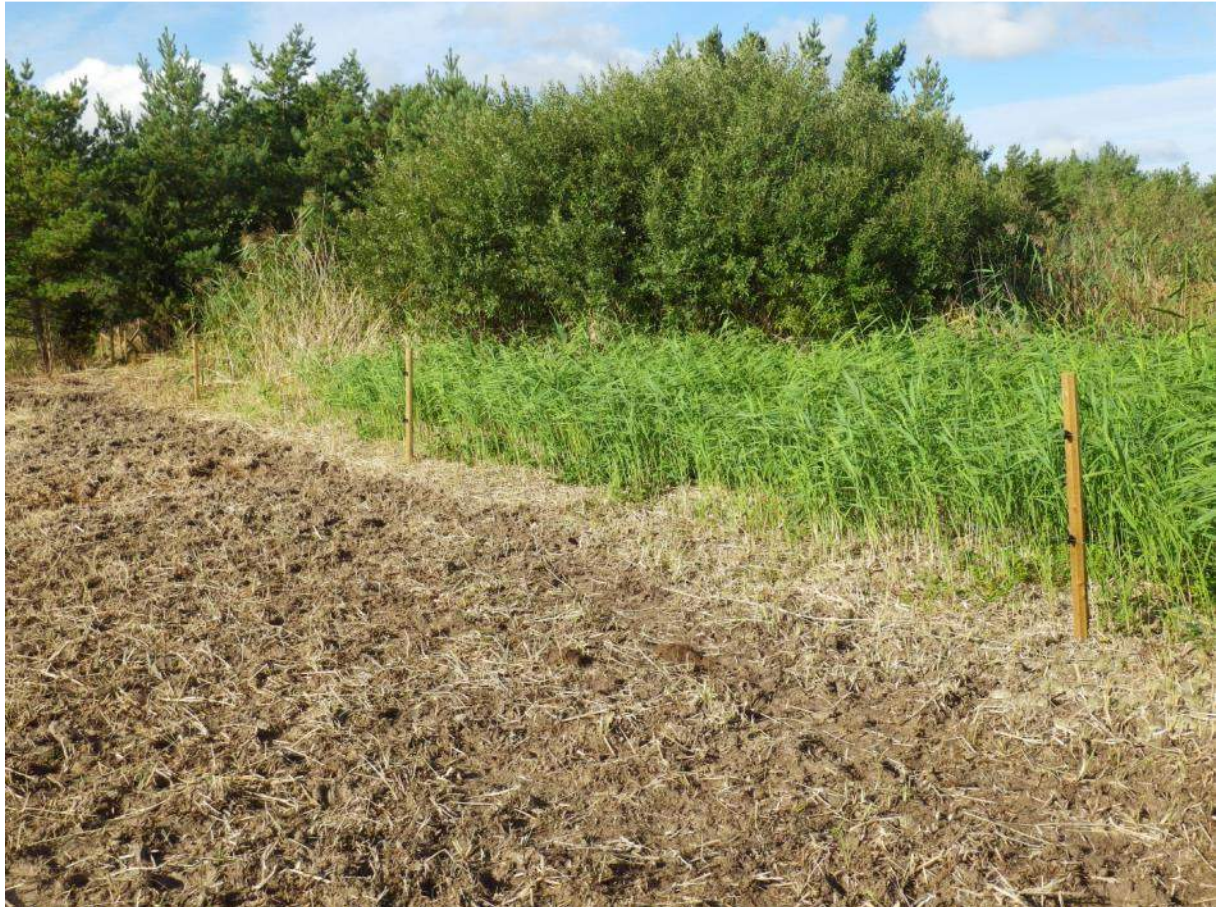
Figur 17. Här syns tydligt djurens effekt på vass som växer upp efter klippning. Hade inte djur betat området hade strandängen en månad efter klippning sett ut som till höger om stolparna, där maskinen klippt men inget bete skett.

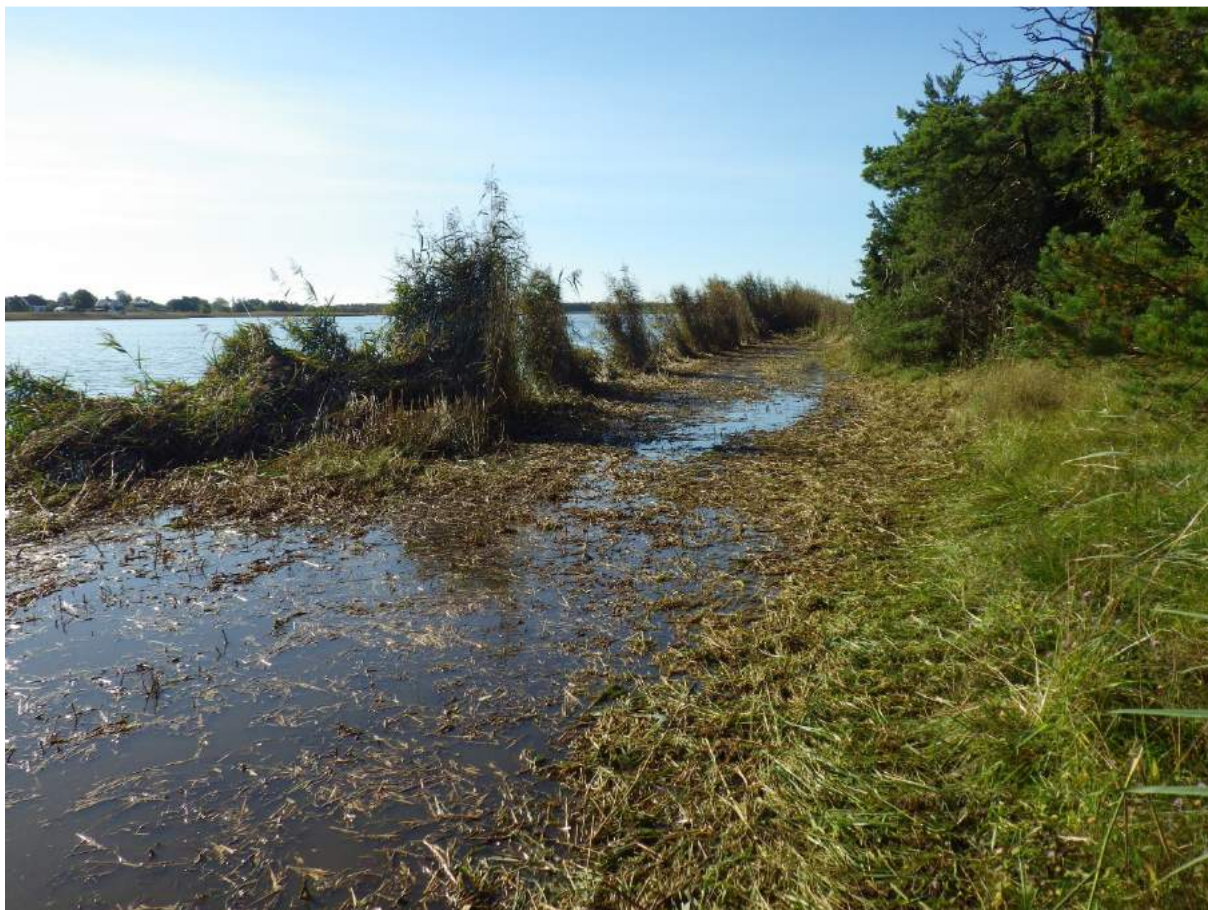
Figur 31. All vass gick inte att komma åt med pistmaskinen p g a högvattnet 2016. De yttre vassruggarna klipptes senare med den amfibiegående maskinen, Truxor.

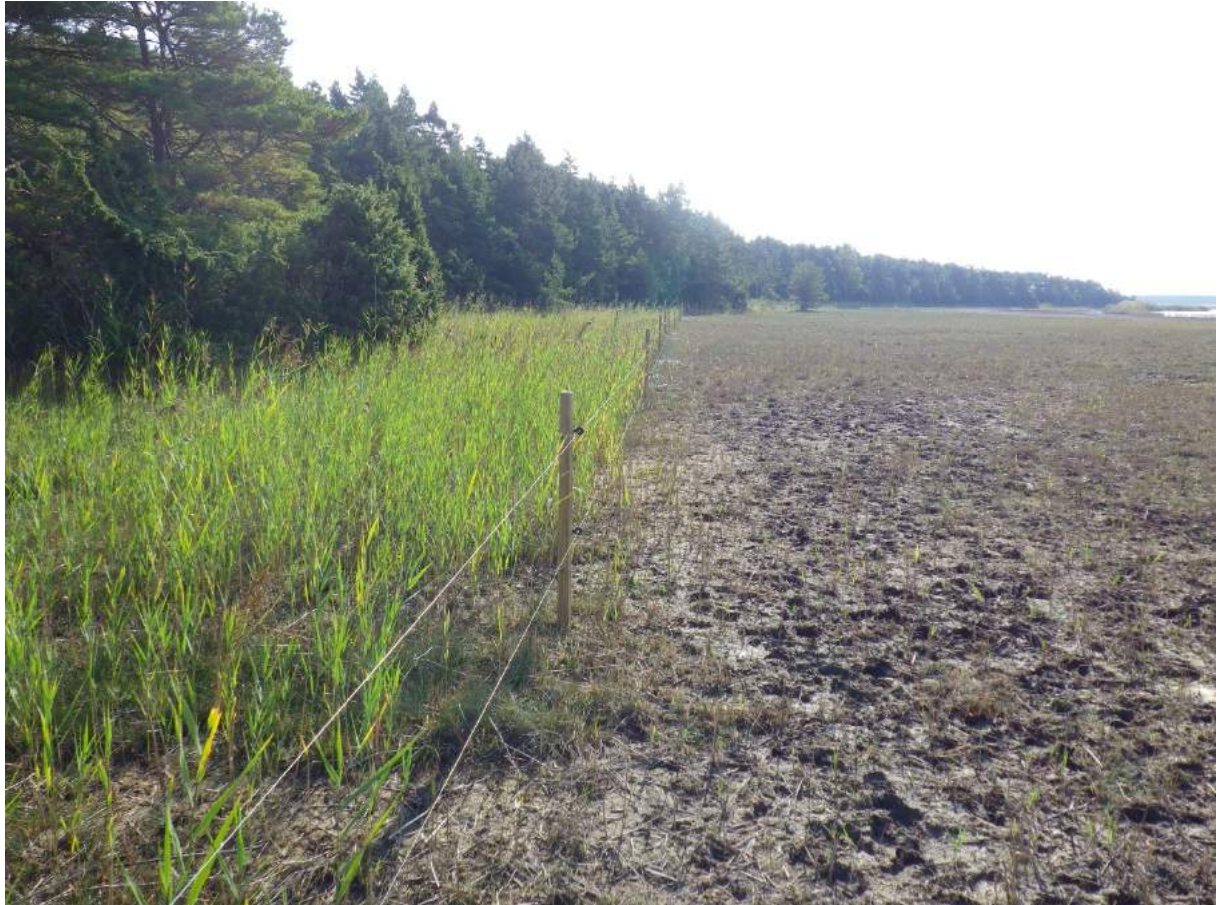
Figur 34. Tydlig skillnad mellan betat och obetat, här från det nordvästra området, september 2016.

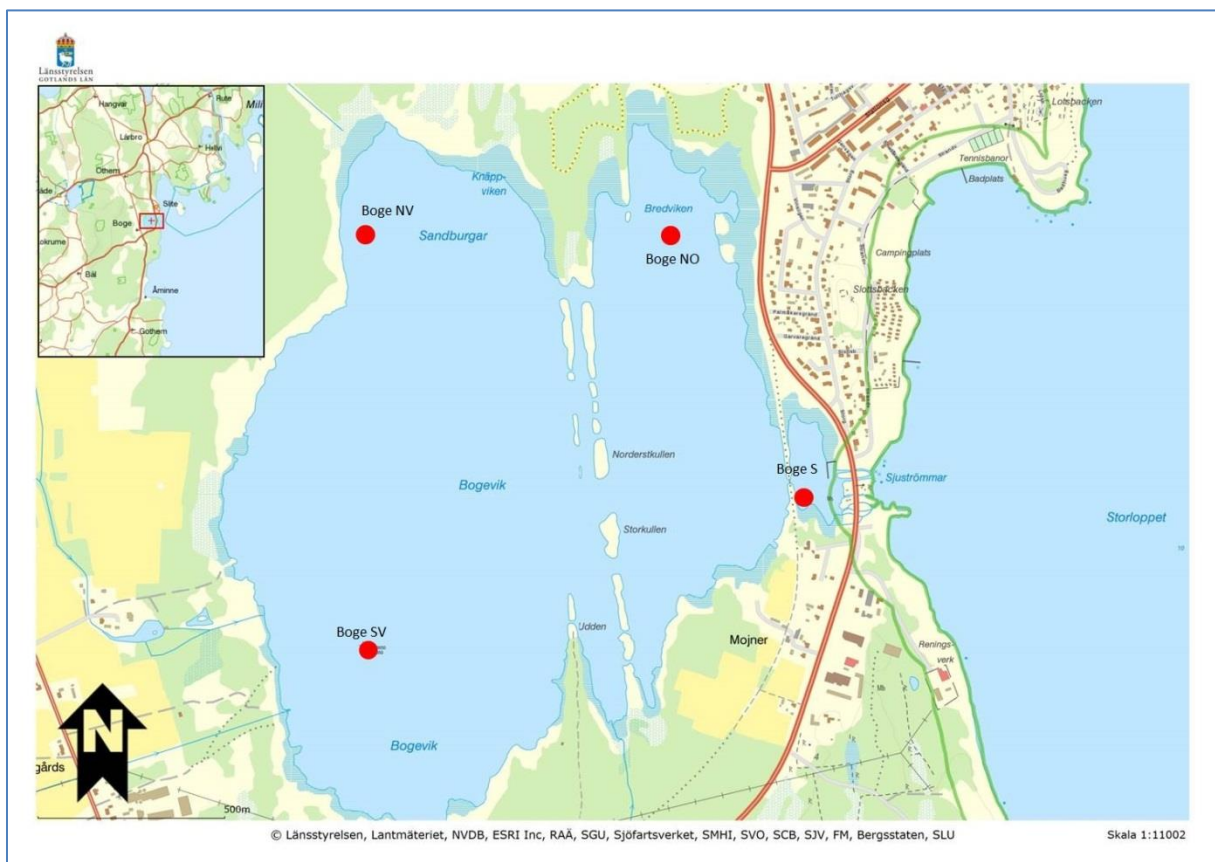
**Figur 1.** De fyra stationerna; Boge södra (S), Boge nordvästra (NV), Boge nordöstra (NO) och Boge sydvästra (SV) utmärkta på kartan. Boge NV ligger i Bogevikens nordöstra hörn utanför Spillingsåns mynning, Boge SV ligger utanför Anerån, Boge S i södra delen av utloppet av Bogeviken, strax öster om gamla järnvägsvallen nära småbåtshamnen och Boge NO i vikens nordöstra hörn.

År 2011 gjordes sedimentanalyser från tre stationer i Bogeviken: Boge södra (S), Boge nordvästra (NV) och Boge nordöstra (NO). Den 9 juni 2015 gjordes ytterligare provtagning från fyra stationer i Bogeviken där tre stationer var samma som 2011 och station Boge sydvästra (SV) tillkommit. Väderförhållandena var optimala med en vindhastighet på 1–2 ms<sup>-1</sup> och våghöjden på 0–1 cm.
