## Undersökning av undervattensmiljön i Bästräsk, 2018

Titel: Undersökning av undervattensmiljön i Bästeträsk 2018.

Rapportnummer: 2020:5

Utgiven av: Länsstyrelsen i Gotlands län

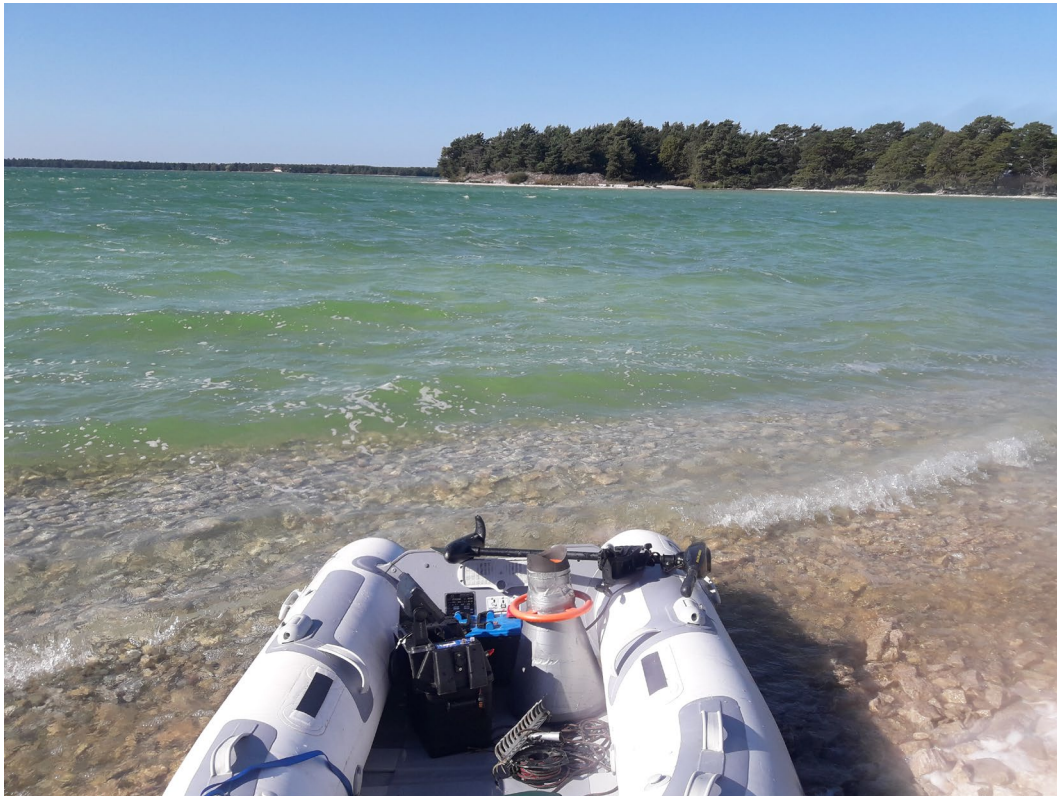
Figur 2. En av båtarna som användes vid denna inventering. Fotot är tagen i Sandvik med utsikt mot sydväst.

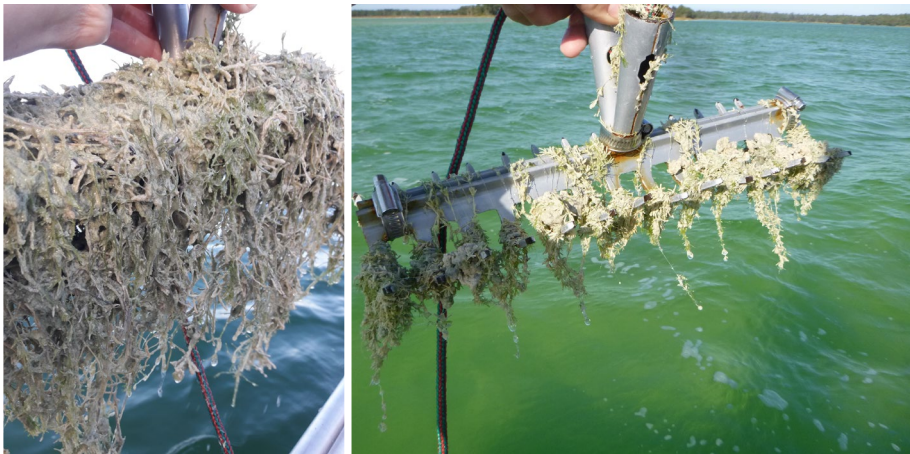
Figur 3. Krattprov med sträfsen.

Totalt 350 punkter fördelades jämt över sjöytan för att få en så hög upplösning av undervattensmiljön som möjligt (Figur 1). Avståndet mellan punkterna var cirka 140 meter. Krattprov togs vid varje punkt. Fanns det ingen vegetation efter 5 krattdrag noterades det som att vegetation saknas/saknades. Fanns det växtmaterial identifierades det antingen direkt i båten eller samlades in för senare identifiering med stereolupp på laboratoriet. Beroende på mängden växtmaterial gjordes en bedömning om det rörde sig om enstaka förekomst eller tätare bestånd. Position och djup för punkterna noterades från båtplotter respektive ekolod. Väl i fält lades det till 4 punkter för att ytterligare verifiera förekomsten av vegetation.

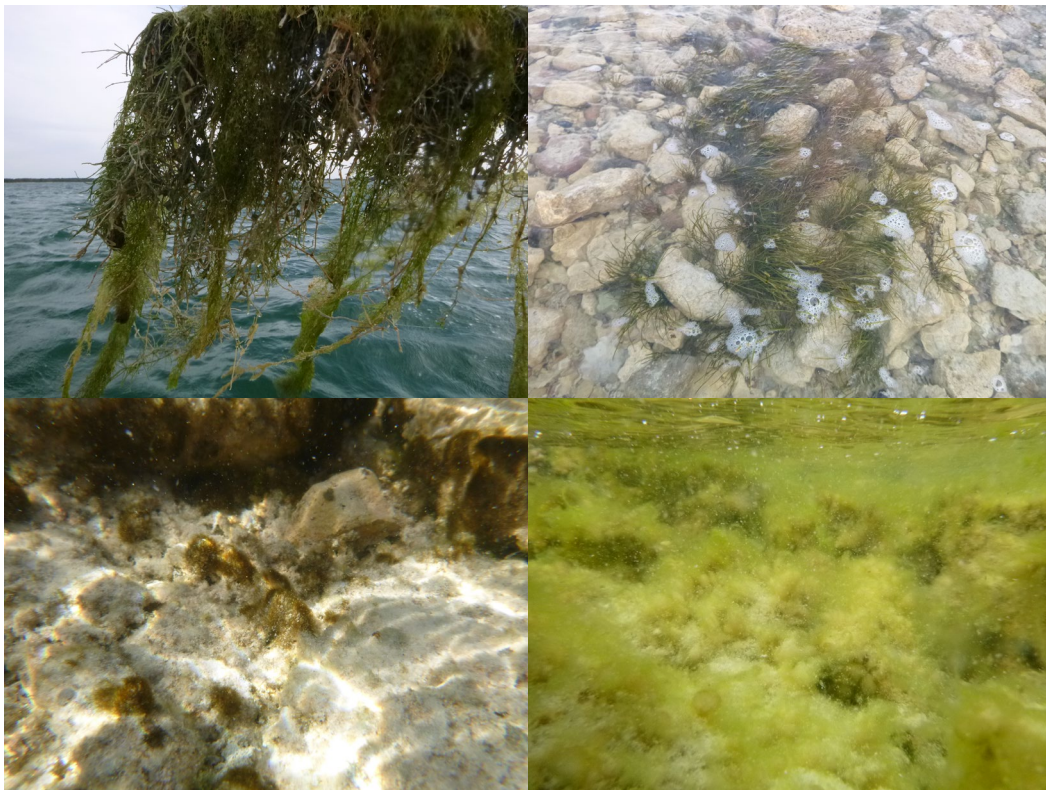
Figur 10. Vårtsärv bland kransalger (övre vänstra bild), strandnära trådnate (övre högra bild), fintrådiga alger vid norra Storholmen (nedre vänstra bild) och i Älnevik (nedre högra bild).
