# Värdefulla vägmiljöer

## i Norrbottens och Västerbottens län

Länsstyrelsen  
Västerbottens län  
Meddelande 2 • 2001  
*ISSN 0348-0291*

**Vägverket**  
Publikation nr 2001:22  
*ISSN 1401-9612*

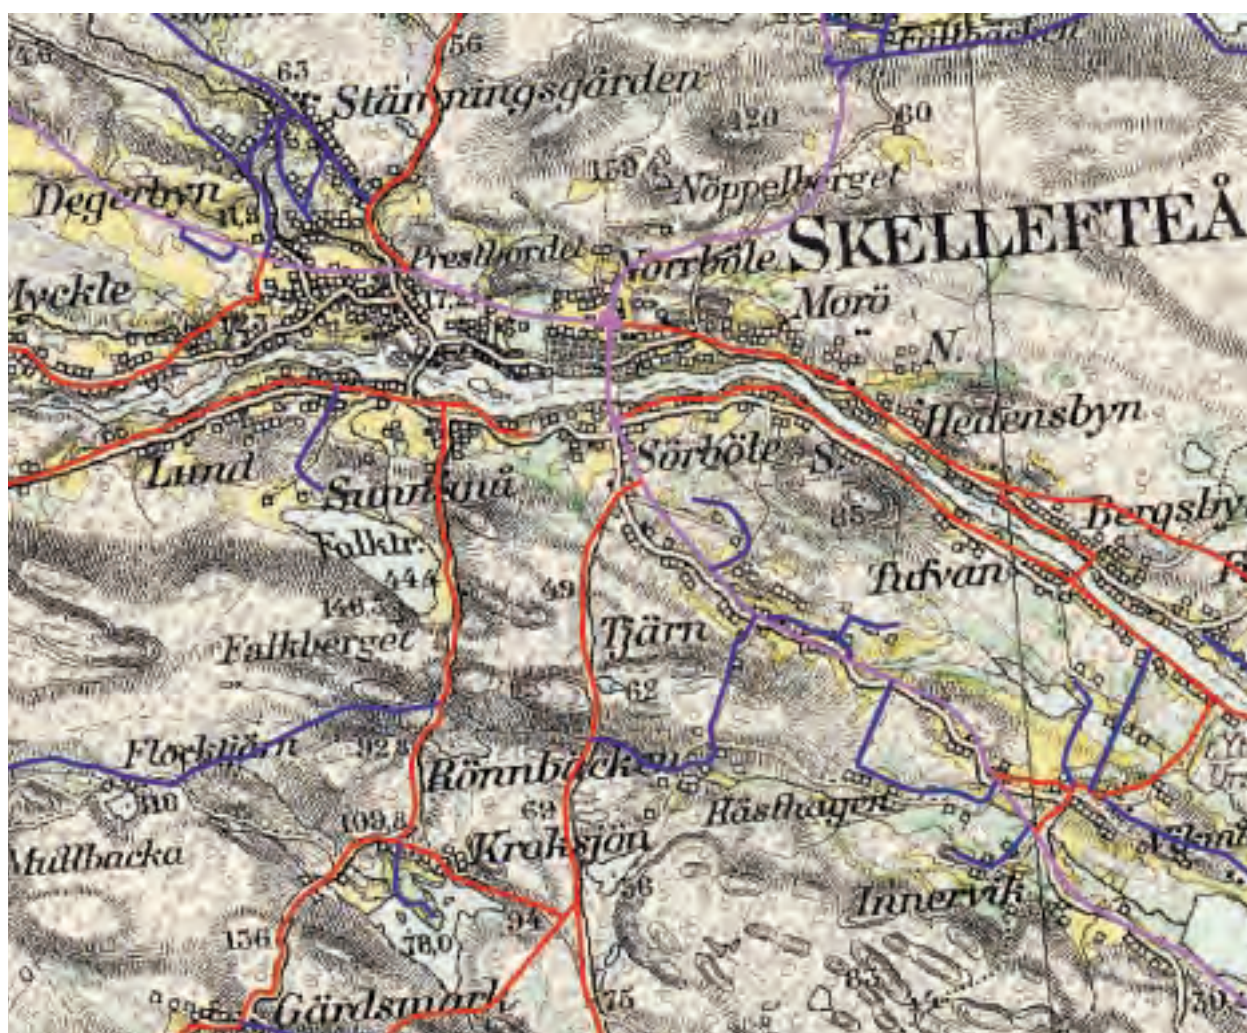
Utsnitt ur generalstabskartan Skellefteå 1906. Till kartan har delar av dagens vägnät fogats. Röda linjer är statliga vägar, blå linjer är enskilda vägar med statsbidrag och lila linjer är Europavägar.

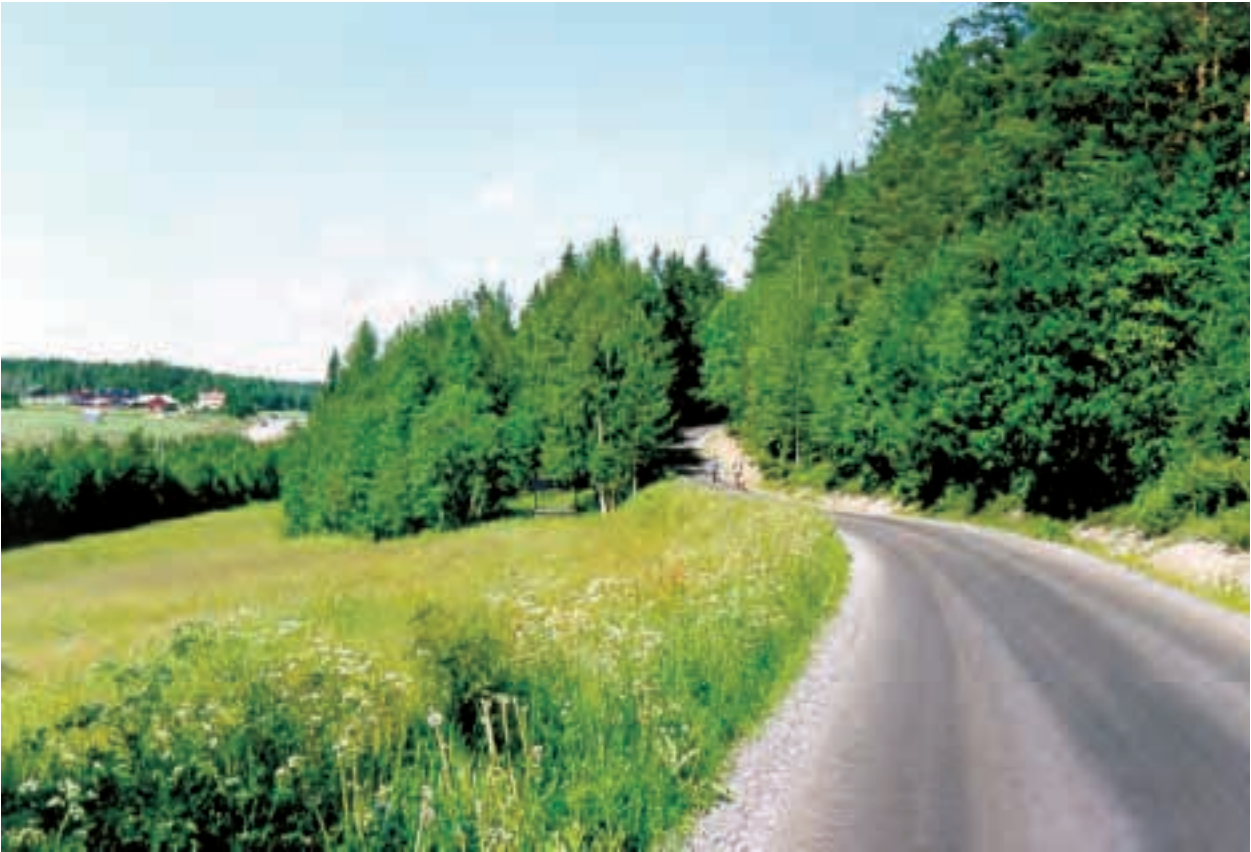
*Del av gamla kustlandsvägen, riksväg 13, i Legdeå. Uppe till vänster i bilden skymtar dagens E4.  
Foto: Jeanette Joelsson.*

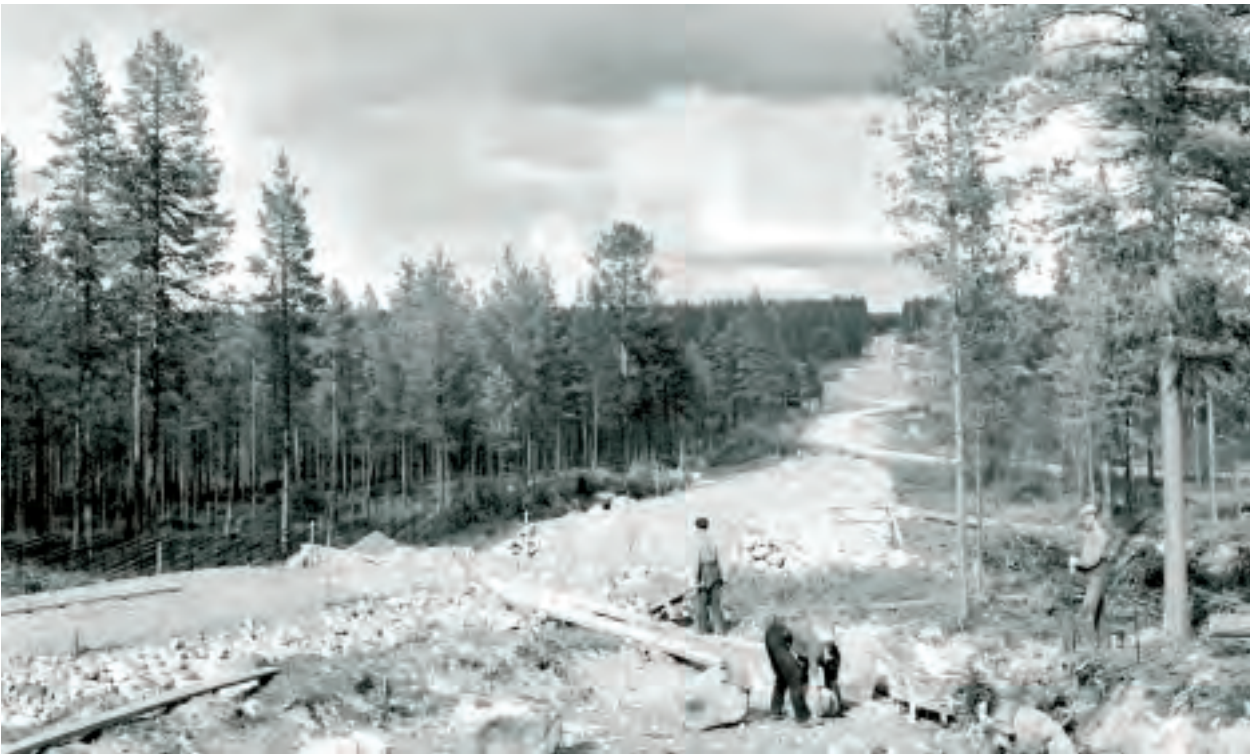
Vägbygge i Öjebyn. Foto: Gustaf Holmström/Norrbottnens Museum.

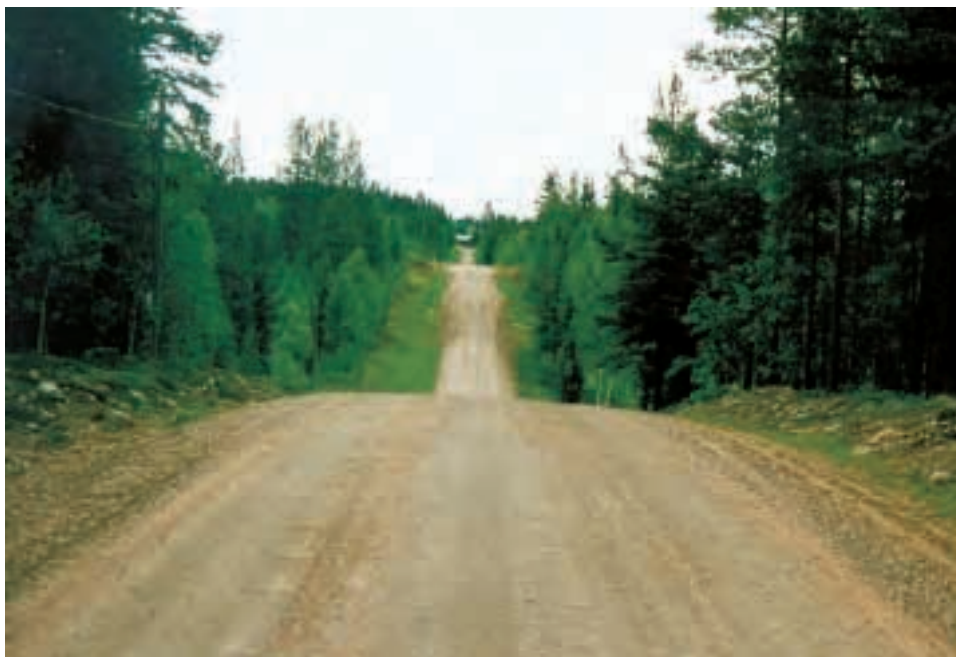
*Karaktäristiska drag för s.k. AK-vägar, byggda under 1930 och 1940-talen, var den raka sträckningen och de återkommande variationerna i böjddled.  
Foto: Agneta Milton.*

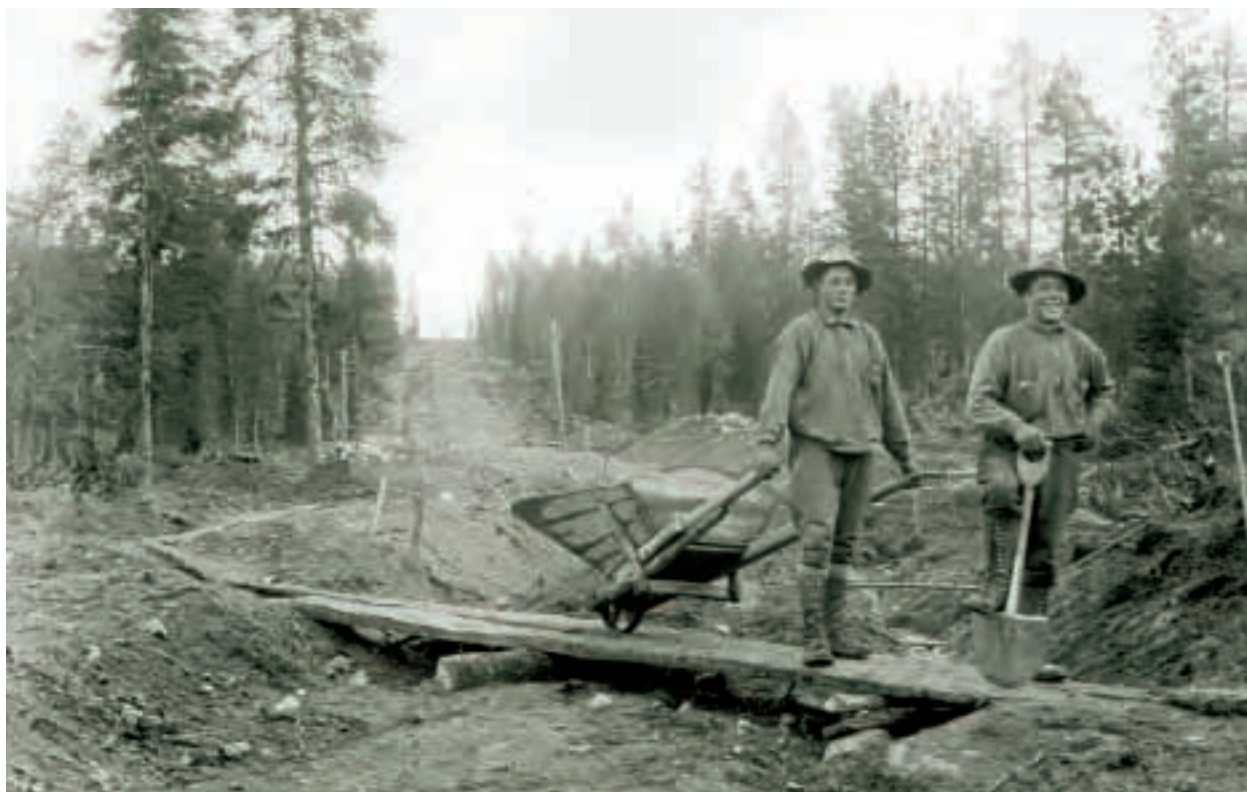
*Vägbygge i Sorsele 1932. Foto: Västerbottens Museums fotoarkiv.*

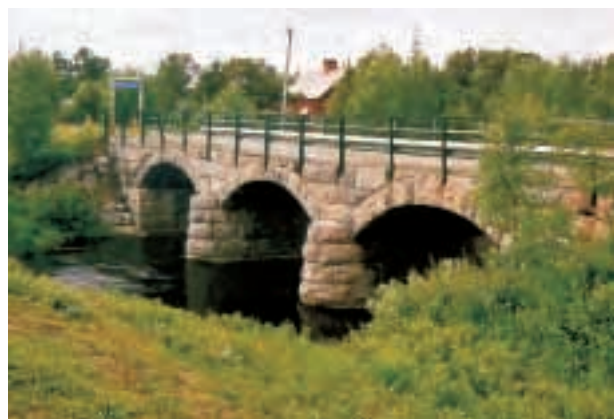
*Stenabro i Idivuoma intill väg 45 mot Karesuando.  
Foto: Agneta Milton.*

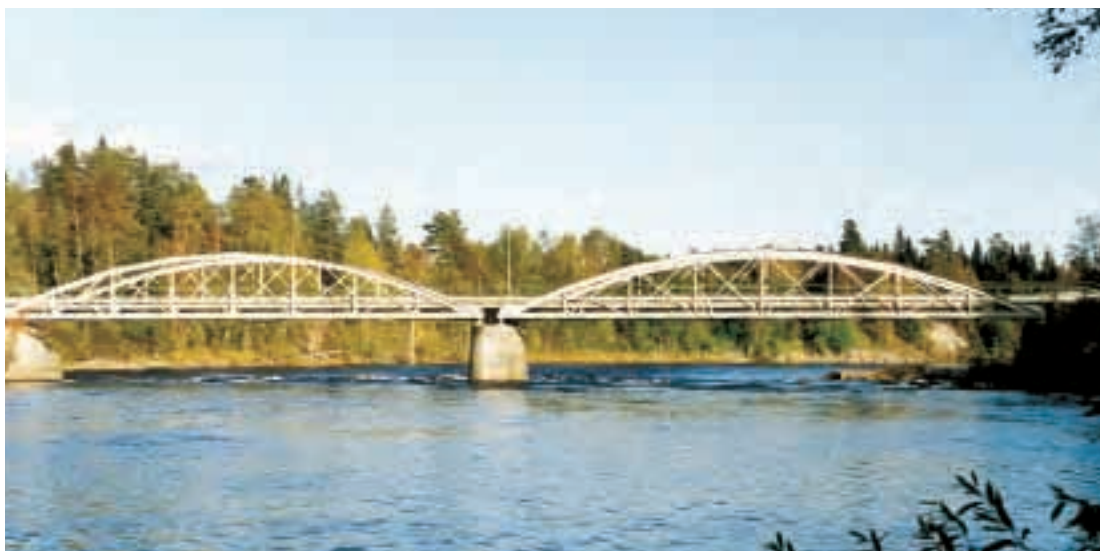
*Fackverksbro av stål över Öre älv i Nordmalings kommun. Bron byggdes 1911 och stålfackverket levererades av Bergsunds Mekaniska verkstad i Stockholm. Foto: Andreas Grahn.*

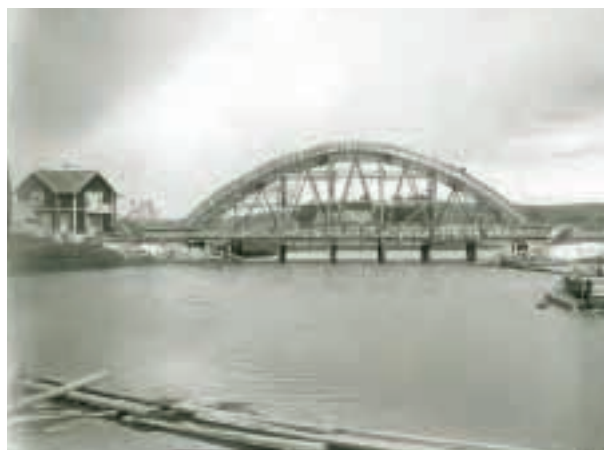
*Betongbågbro i Gamla Falmark, Skellefteå, under byggandet på 1930-talet. Foto: Västerbottens Museums fotoarkiv.*

I slutet av 1800-talet återupptäcktes betongen som byggnadsmaterial. Motståndet var dock stort mot att använda betong vid brobyggen och först i början av 1900-talet blev det vanligt att bygga betongbroar. De första broarna byggdes i valvform eftersom den tidiga betongen fungerade bra för tryckkrafter men mindre bra för dragkrafter. Kombinationen av stål och betong (stålarmrad betong) löste hållfasthetsproblemet och nya konstruktioner var möjliga. Underhållskostnaderna var lägre för betong än för stålbroar. Från och med 1930-talet kom byggandet av betongbroar att dominera. Enkla rambroar byggdes där endast en spännvidd upp till 20-30 m krävdes. För längre spännvidder, upp till 75 meter byggdes bågbroar. Över Piteälven vid Bergsviken i Piteå byggdes 1936 en betongbro med en total

längd av 423 m, vilket då var en av de längsta landsvägsbroarna i Sverige. Bron är i dag ersatt med en annan bro.

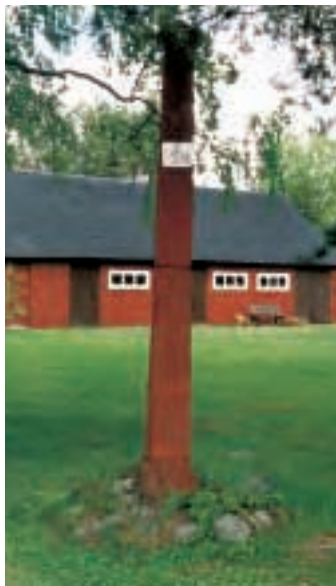
*Till att börja med var det vanligt att varje kvarts- och halvmil mellan varje milsten markerades med trästolpar. I södra Sunderbyn utanför Luleå finns regionens enda kända bevarade milstolpe av trä.  
Foto: Andreas Grahn.*

Milstolpar skulle sättas upp vid varje mil efter då-tidens avståndssystem där 18 000 alnar (10 689 m enligt dagens metersystem) utgjorde en mil. Beteckningen på stolparna var 1 MIL och senare tillkom

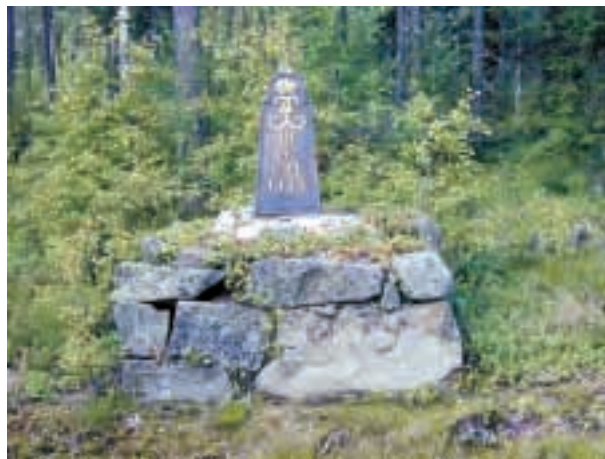
*De äldsta gjutjärnsstolparna i Västerbottens län har Gustav III:s namnbiffen och landshövding Germund Adam Falkengräns initialer. Övriga gjutjärnsstolpar i Västerbottens län restes 1801 och har kung Gustav IV Adolfs namnbiffen och under det landshövding Strombergs namn.*

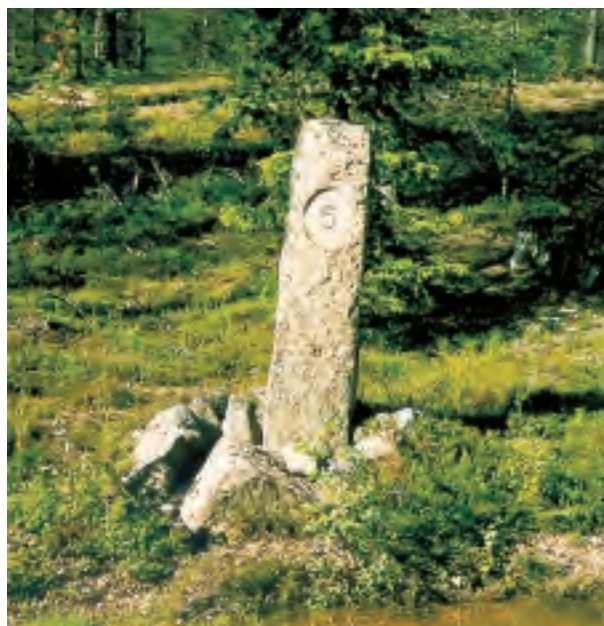
*Kilometerstolpe av sten efter väg 810, Nattavaara by, Gällivare kommun. Foto: Agneta Milton.*

Trots att bruket av milstolpar avsomnade upphörde inte viljan att markera längden på vägarna. I början av 1900-talet förekom det i Norrbottens och Västerbottens län att huggna stenstolpar med kilometerangivelse sattes upp längs nybyggda större landsvägar. Siffrorna på dessa stenstolpar visade avståndet från den nybyggda vägens början till dess slut. Längs med vägar som byggdes under 1920-1930-talen, inom ramen för arbetslöshetskommissionen, blev det mycket vanligt att kilometerstenar sattes upp. I Norrbottens län finns denna typ av kilometerstolpar exempelvis längs väg E10 från Gällivare till kommungränsen mot Överkalix. I Västerbottens län finns kilometerstolpar av sten t.ex. längs vägen Olofsfors-Norrfor. Det var även vanligt att kilometerstolpar av trä sattes upp. Vägar med bevarade kilometerstolpar av trä finns t.ex. i Norrbottens län längs en enskild bidragsväg väster ut från Moskosel, längs sjön Malmesjaur samt i Västerbottens län längs en enskild bidragsväg vid Fjädernäs i Vindelns kommun.

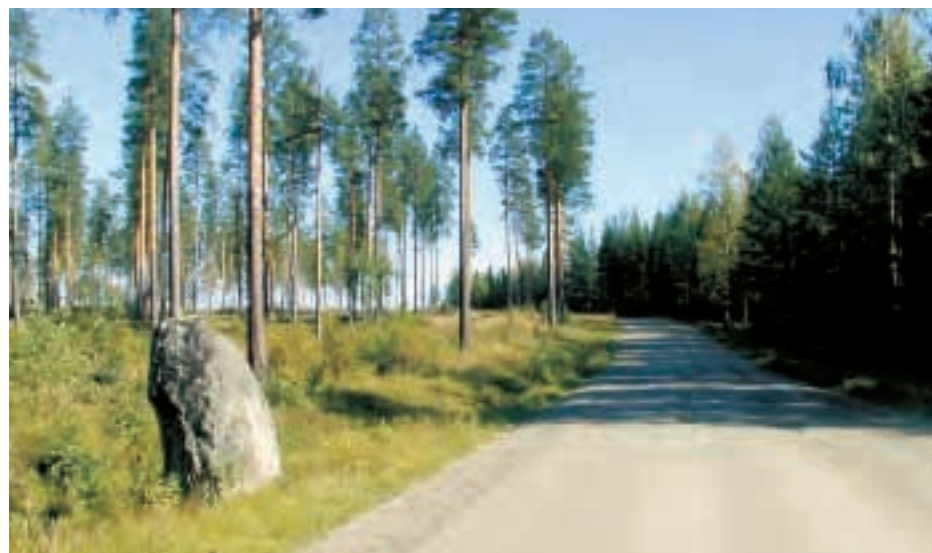
*I Västerbottens län finns en speciell minnessten vid sockengränsen mellan Burträsk och Skellefteå. Den restes 1781 till minne av vägbygget mellan socknarna. Foto: Jeanette Joëlsson.*

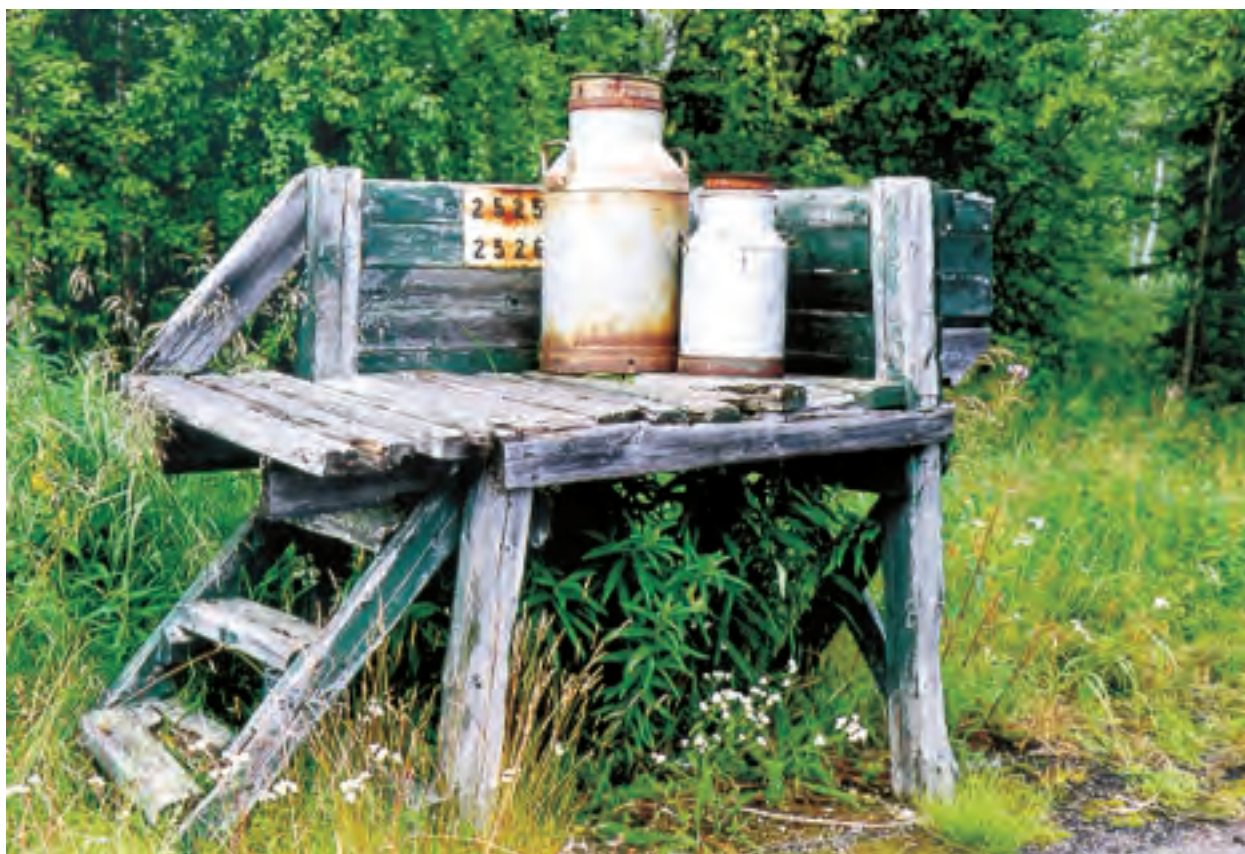
*Bevarat mjölkbord med mjölkkrukor och emaljskyltar i Tärenö, Pajala kommun. Foto: Jeanette Joelsson.*

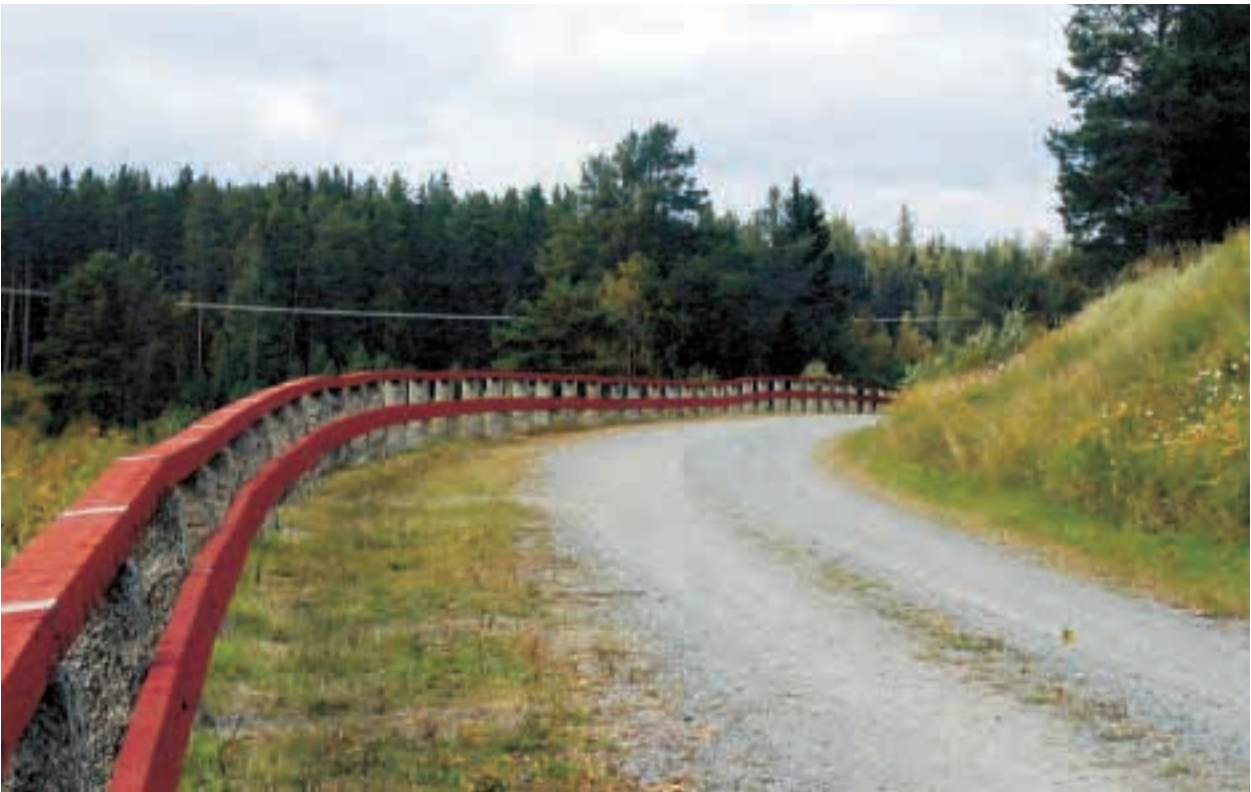
*I byn Bränna, Vilhelmina kommun, finns ett 168 m långt vägräcke med stengardister, navföljare och toppliggare av trä. Räcket restaurerades år 2000. Foto: Jeanette Joelsson.*

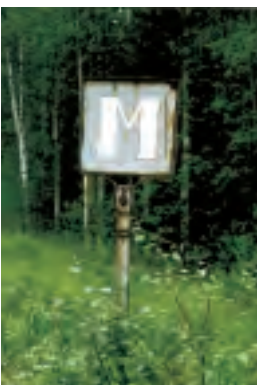
*Äldre modell av mötesplats skylt i Piteå kommun. Foto: Andreas Grabn.*

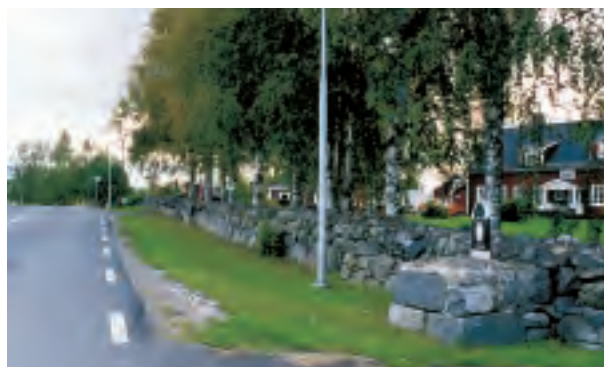
*Milstolpe och stenmur i Sundom, Luleå kommun.  
Foto: Andreas Grahn.*

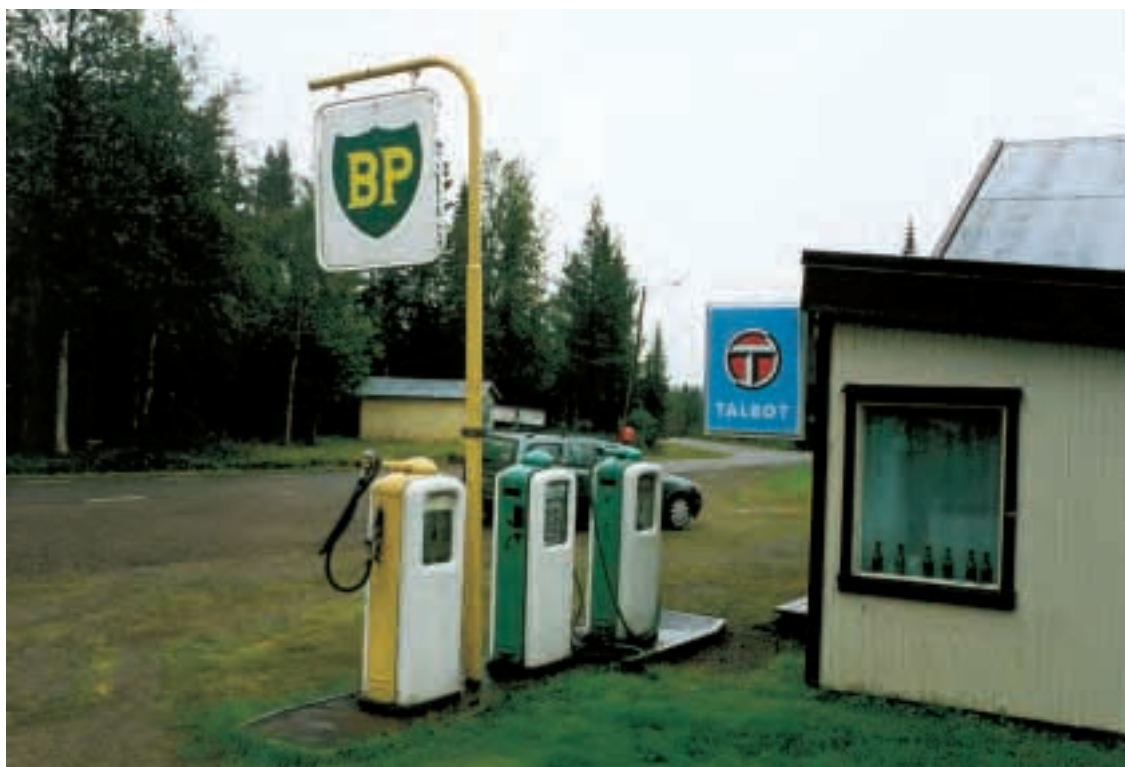
*Nedlagd BP-bensinmack i Hedberg, Arvidsjaur kommun. Bensinpumparna är från 1950-talet och graderingen är öre per liter.  
Foto: Andreas Grahn.*

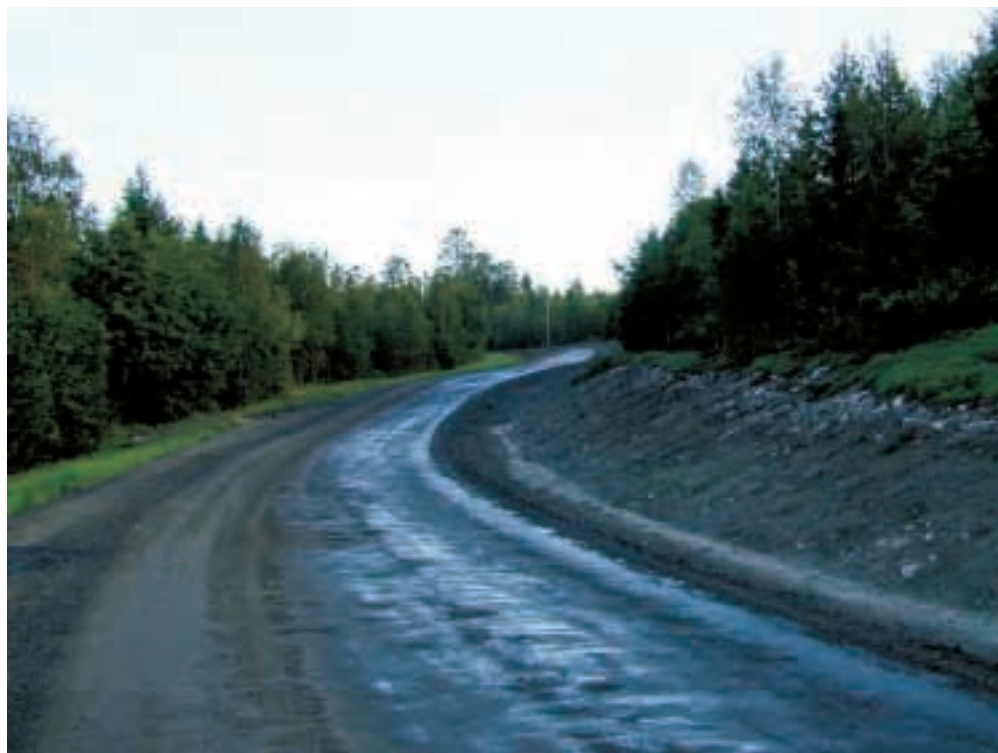
*Ovarsam dikning är förödande för en värdefull vägmiljö. Här har en artrik vägkant troligtvis utplånats.  
Foto. Karolina Karlsson.*

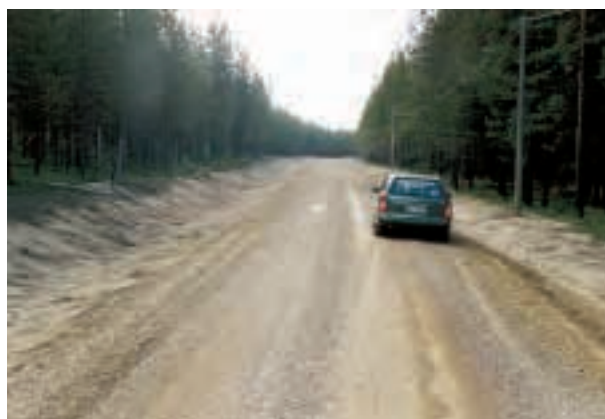
*Exempel på ovarsam dikning i en naturtyp som ej kräver kraftiga diken.  
Foto: Andreas Grahn.*

Dikning kan göras på olika sätt. Dikningen bör anpassas till vägen och omgivande landskap. Olika naturtyper kräver olika dikningsmetoder. Generellt bör dikning i värdefulla vägmiljöer endast ske där vägen och terrängen kräver det och storleken på dikena bör anpassas till vägens storlek. Utformas sluttande och mindre branta diken så minskas risken för erosion vilket minimerar behov av rensning samt gynnar växter och djur. Dikning på vägrenar där det finns artrik och slätterpräglad flora ( prästkrage, blåklöcka, kattfot m.fl.) bör ske extra varsamt. På en sådan plats kan det räcka med att rensa den ena dikesslätten eller göra en dikesbottenrensning. En annan metod är att lämna ”öar” av vegetationen så att den lättare kan återetableras på dikade ytor. Vid vägnära objekt bör dikning undvikas.

Dikesmassor bör hanteras utifrån hänsyn till både estetik och natur- och kulturmiljön. Vid dikning av en värdefull väg bör inte dikesmassor lämnas uppe på den bakre dikesslätten.

Dräneringsmaterial bör anpassas till vägmiljön. Dräneringsrör och trummor med gräll färg är störande i en värdefull kulturmiljö. Alla rör och trummor bör täckas.

Planera dikningen utifrån de förutsättningar som finns och dika varsamt.

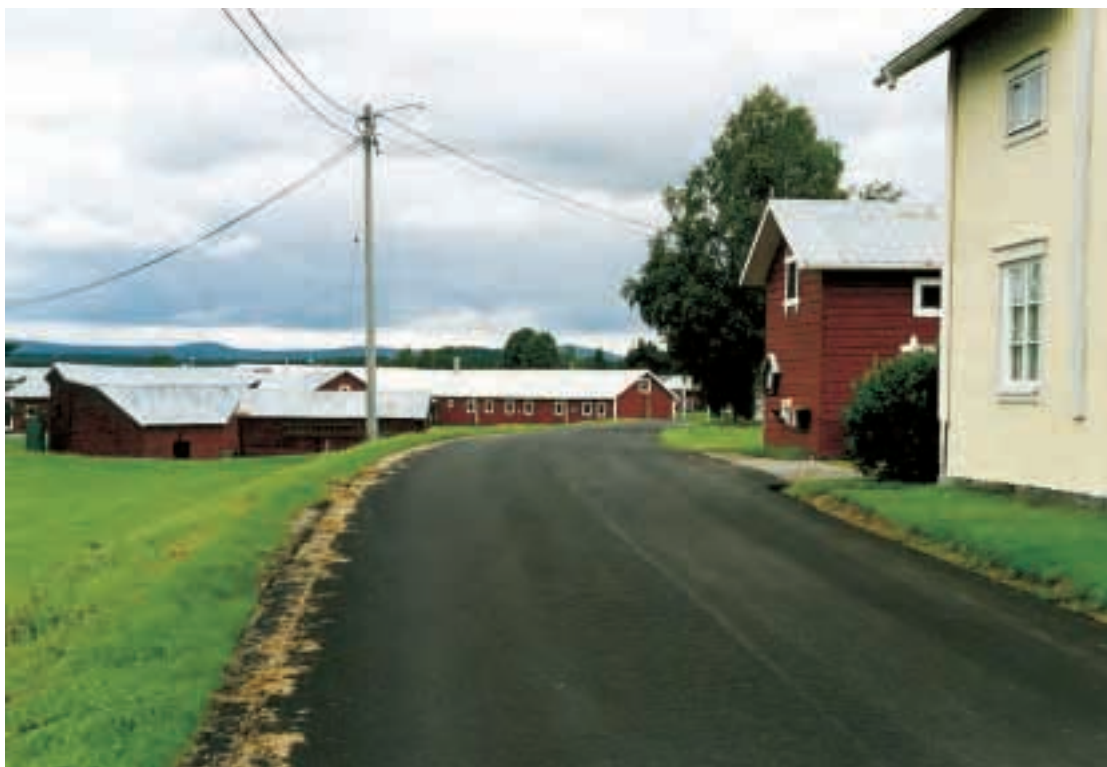
*Fel typ och fel färg på slitlagret kan vara förödande i en kulturhistorisk miljö. Foto: Andreas Grabn.*

Det är viktigt att hål och sprickor lagas med samma material som finns i vägen. Skador i en grusväg ska lagas med likvärdigt grusmaterial som finns i vägen och hål på belagd väg lagas med samma material som den befintliga beläggningen.

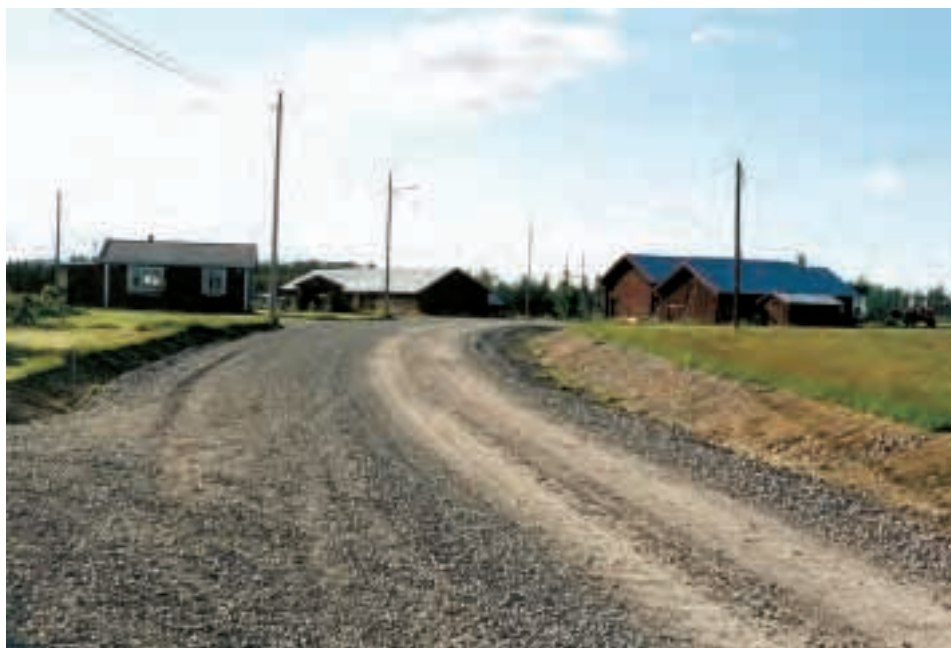
*Breddning av mindre vägar i en småskalig miljö kan vara till stor skada för behållningsvärdet.*

Rätning bör i största möjliga mån undvikas. Om en rätning är nödvändig ska den utföras på ett sätt som överensstämmer med vägmiljön i övrigt (vägens karaktär). En varsam rätning av en kurvig väg kan innebära att endast de stora, tvära kurvorna rätas medan de mindre, svagt böljande kurvorna bevaras. På så sätt bevaras vägens karaktär samt förståelsen och upplevelsen av samspelet mellan vägen och omgivande landskap. Siktröjning kan vara ett alternativ.

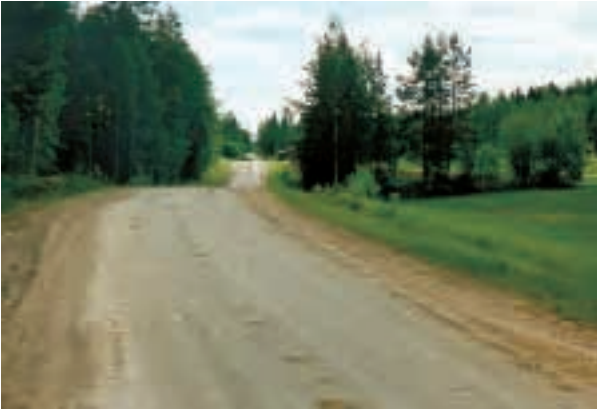
Väg 741 mellan Bodträskfors och Edefors byggdes genom statligt s.k. AK-arbete år 1939.  
Foto. Agneta Milton.

Vägen mellan Bodträskfors och Edefors, på sydvästra sidan av Luleälven, byggdes som statligt AK-arbete 1939. Ursprungligen var vägen 4,5 m bred. Vägen har låg till måttlig vägbank och bitvis små diken. Den södra delen har långa raksträckor, vilket är typiskt för AK-vägarna. Genom byn Klusån är vägen slingrigare i plan. Klusån, som har sitt ursprung i ett krononybygge från 1700-talet, har en välbevarad bebyggelsestruktur och de småkuperade välhävdade odlingsmarkerna i östsluttning ned mot älven. Bebyggelsen är huvudsakligen från 1900-talets början, men ett par äldre gårdar finns också. På slättermarkerna finns lador i gott skick. En äldre telefonledning löper parallellt med vägen en bit. Söder om Klusån finns ett vägräcke med stengardister.

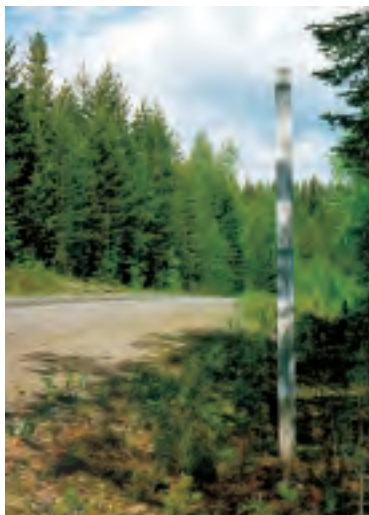
*Väg 1374  
med en mötes-  
platsstolpe i  
trä.  
Foto: Agneta  
Milton.*

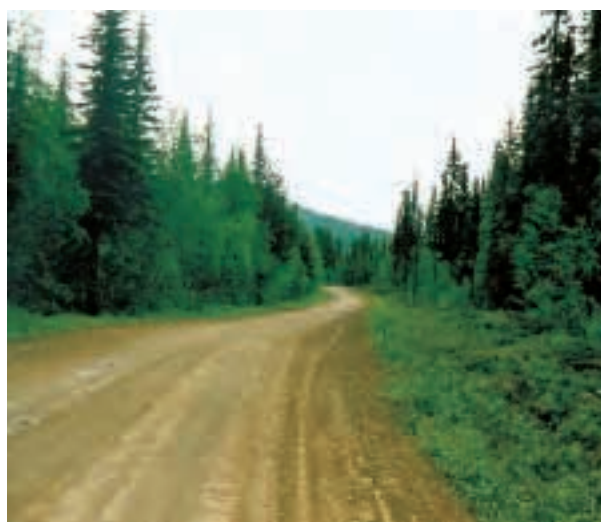
*Längs väg 820 Harrejaur-Urtimjaur finns en äldre telefonledning med porslinsisolatorer bevarad.  
Foto: Agneta Milton.*

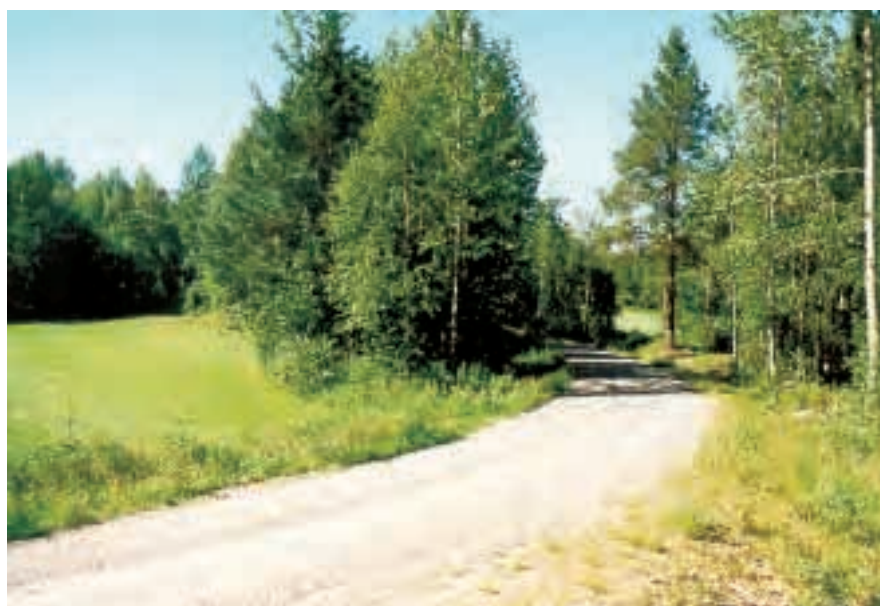
*Stora träd tätt intill kanterna på väg 403 gör att vägen upplevs som smalare än den verkligen är.*

sträckning. På några ställen står stora barrträd tätt intill vägen vilket skapar en närhetskänsla och gör att vägen upplevs vara ännu smalare än den är. Från vägen har man en vacker utsikt över det småkuperade odlingslandskapet, med dess lador, och Kalixälven. Vägbanken är låg till måttlig och dikena ger ett småskaligt intryck trots att de varierar i djup. Detta beror på att de genomgående har hållits smala. Vägbelysningen utgörs av byhattsarmaturer på trästolpar. Omgivande bebyggelse är blandad, men utgörs främst av gårdar 1900-talets första hälft eller tidigare.

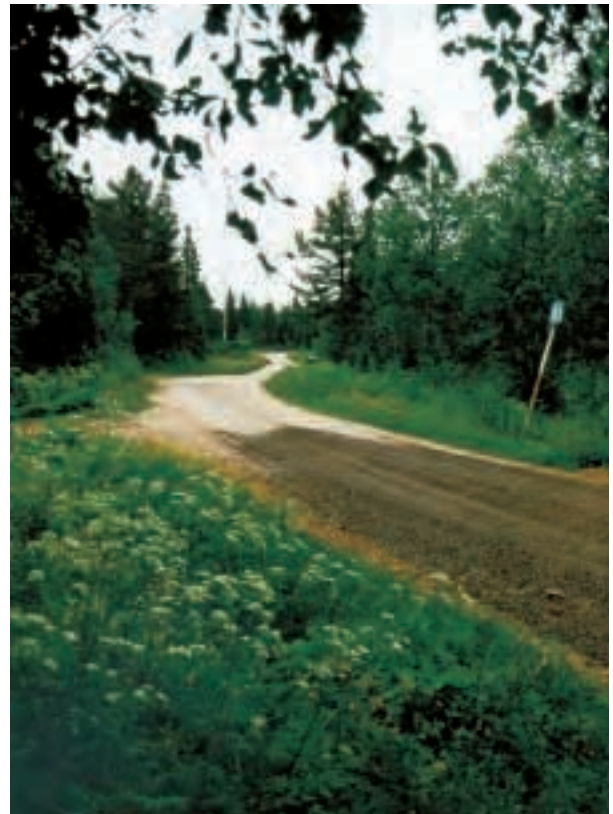
*Delar av väg 657 har en grusbeläggning av gulaktigt kvartsmaterial och rödfärgat naturgrus vilket ger vägen en mycket speciell karaktär.*

Sveriges nordligaste allmänna väg byggdes på 1930-talet (avsynad 1937) och ledde till Maunu. Vägens sträckning är densamma idag. Vägen korsar forsande vattendrag och ett flertal våtmarksområden. Dess diken har anpassats efter dikningsbehovet och är relativt djupa och breda i de våta områdena men mindre i de väl-dränerade markerna. Vägbanken varierar på motsvarande sätt från måttlig till låg. Vägen har ej profiljusterats och har många små höjdvariationer. Vägens västra del präglas starkt av de vida hagmarksområden som finns i dess omgivning. Modern be-

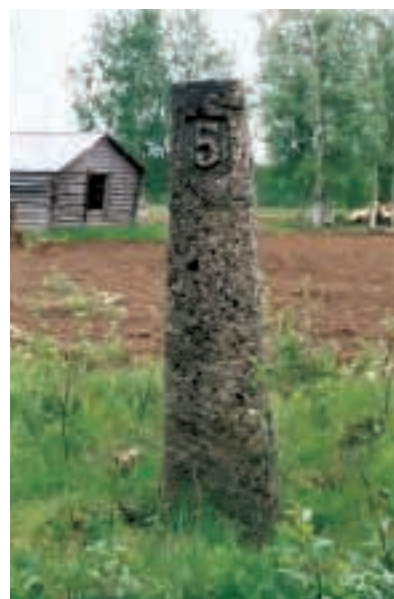
*Kilometerstolpe i sten, längs väg 1288 mellan Kallax och Måttsund. Stolpen står på OSO:a sidan om vägen. Foto: Andreas Gråhn.*

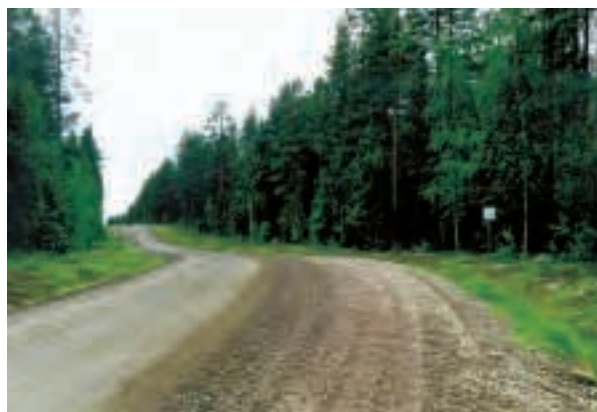
bebyggelse. Odlingsmarken ligger på sluttningen ner i dalgången och hävdas endast delvis, mycket håller på att växa igen. Efter vägen finns mötesplatser med mötesplatsstolpar i plåt av äldre modell, en plåtskylt med ljusblå botten och ett vitt M. Vägen var den första körbara vägen till Olkamangi. Vägen byggdes som ödebygdsväg år 1929 med 3,0 m bredd.

*Mötesplats längs väg 859 mellan Jarbois och Olkamangi.*

Bevara vägens sträckning med mötesplatserna. Vårda och rusta mötesplatskyltarna

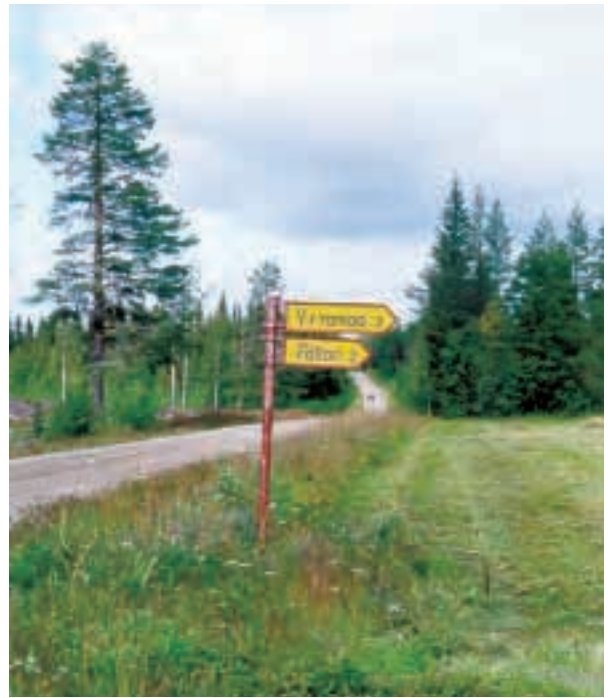
*Äldre vägvisare i Pajala kommun. Kännetecknet för vägvisare på enskilda vägar var den röda bården som ramar in texten. Lägg märke till den avrundade gula knoppen som sitter på stolpens topp.  
Foto: Jeanette Joelson.*

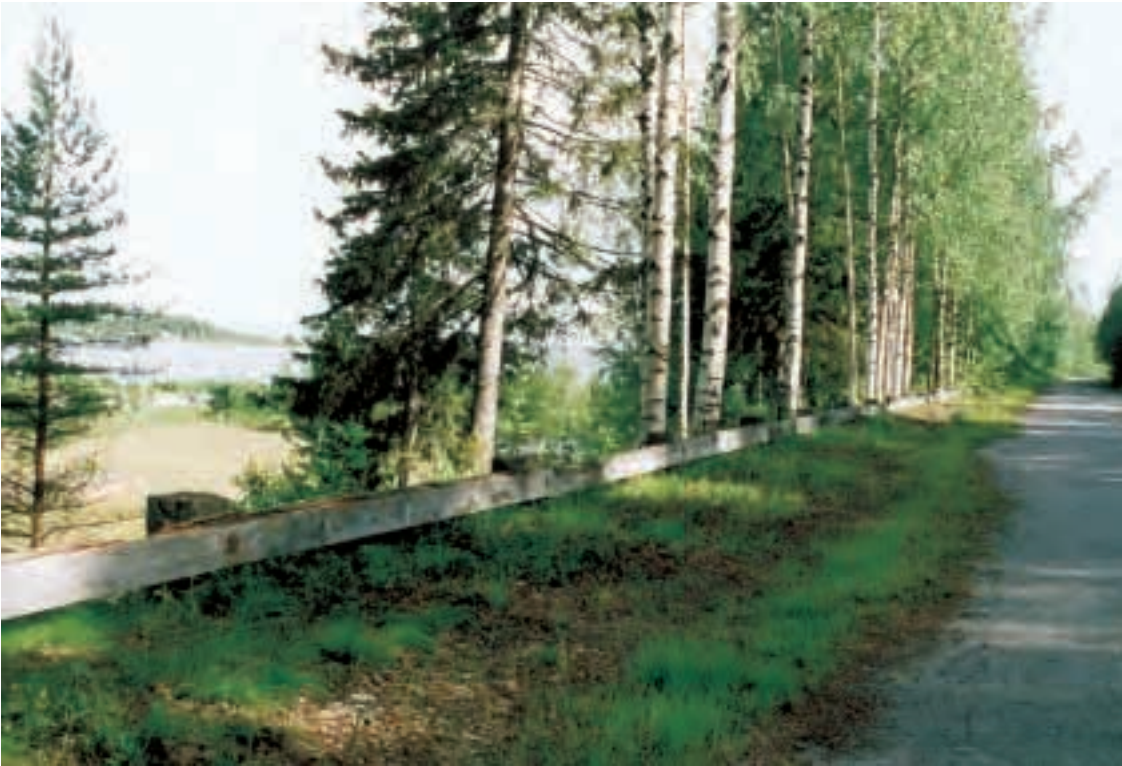
*Gamla Riks 13 i Jävre. Vägen löper i högt läge, längs med åsen, med utsikt mot E4 och Jävrefjärden. Vågräcke av stengardister med navföljare i trä (420 m långt). Foto: Andreas Grahn.*

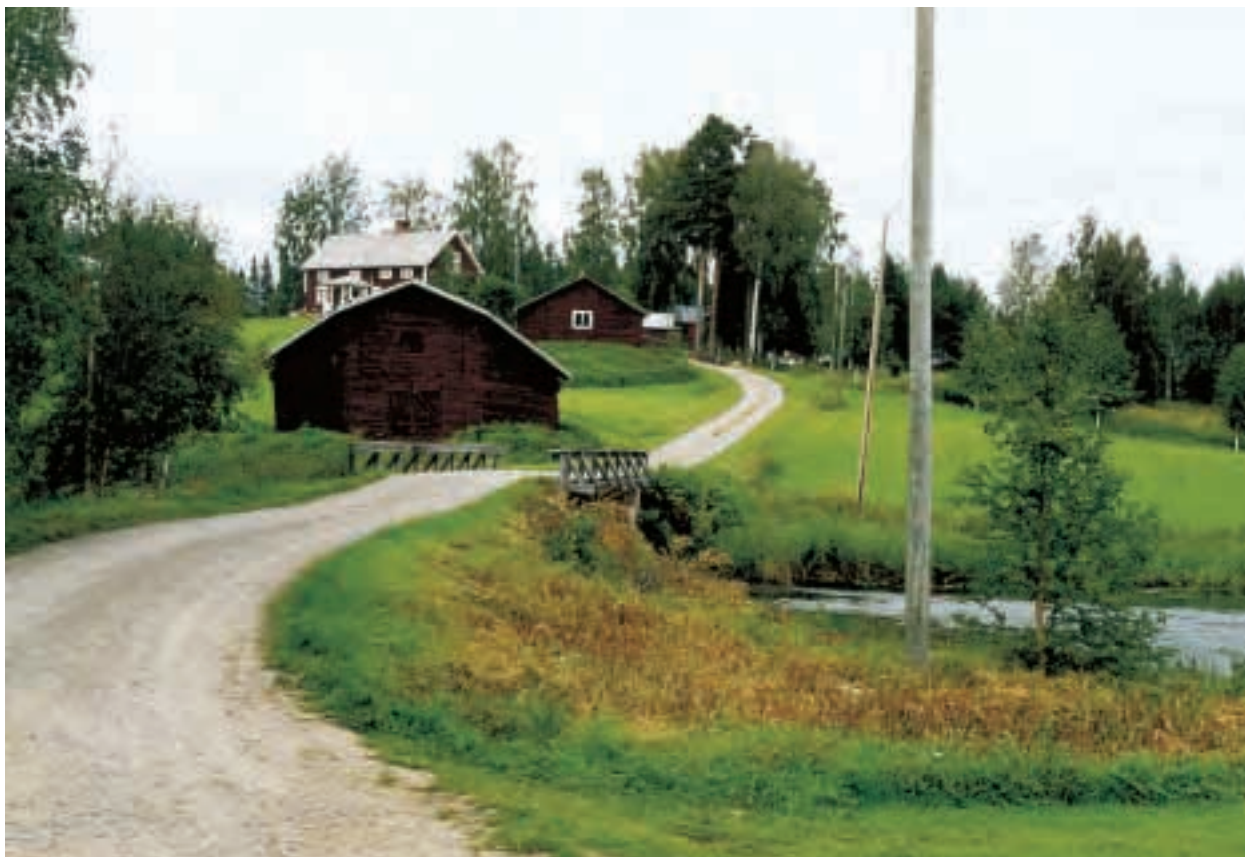
*Södra kroken till Småträsk, väg 517. Smal grusväg som passerar äldre bebyggelse, uthus, rundloge. Balkbro med trädäck och träräcke. Foto: Andreas Grahn.*

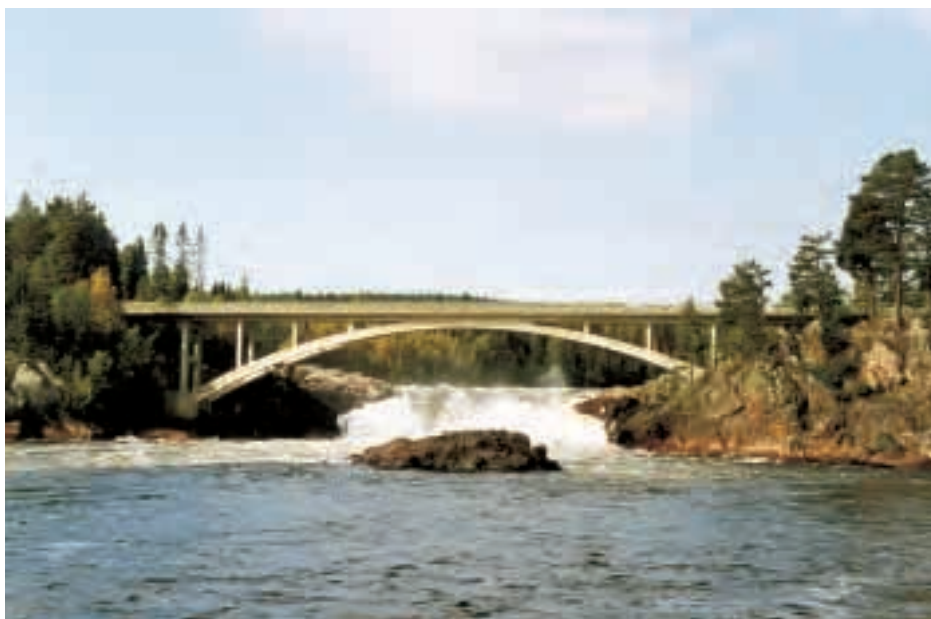
*Bron över Kalixälven vid Jokkefall, den enda betongbågbron med överliggande brobana i trafik på statliga vägar i Norrbotten. Hela bron sedd från sidan, nedströms, mot VNV. Foto: Andreas Grabn.*

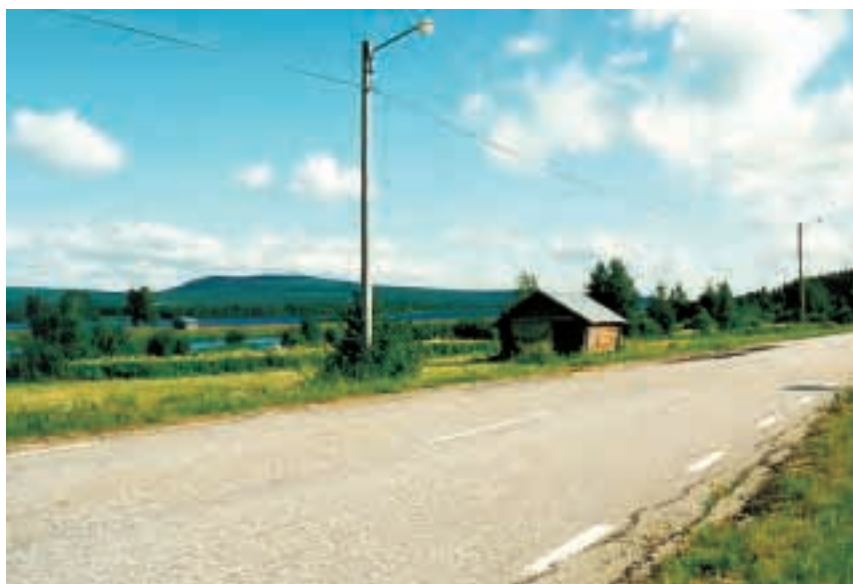
Väg 1416. Vägbelysningen i form av byhattsarmaturer på trästolpar smälter in i den lantliga miljön.

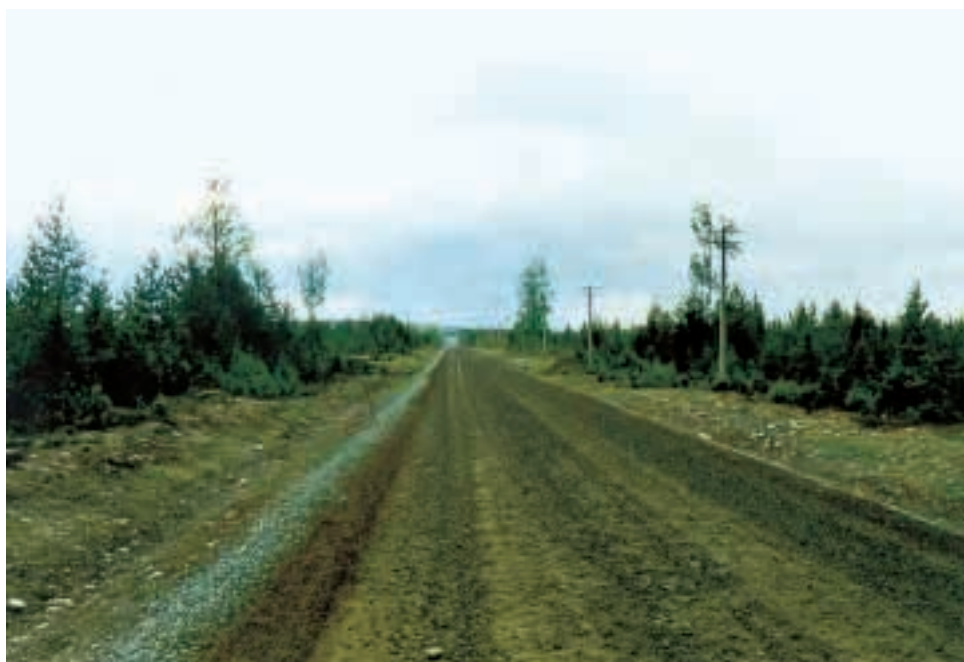
*Väg 1013 löper i långa sträckor, spikerakt genom landskapet, ett karaktäristiskt drag för vägar anlagda på 1930-talet.*

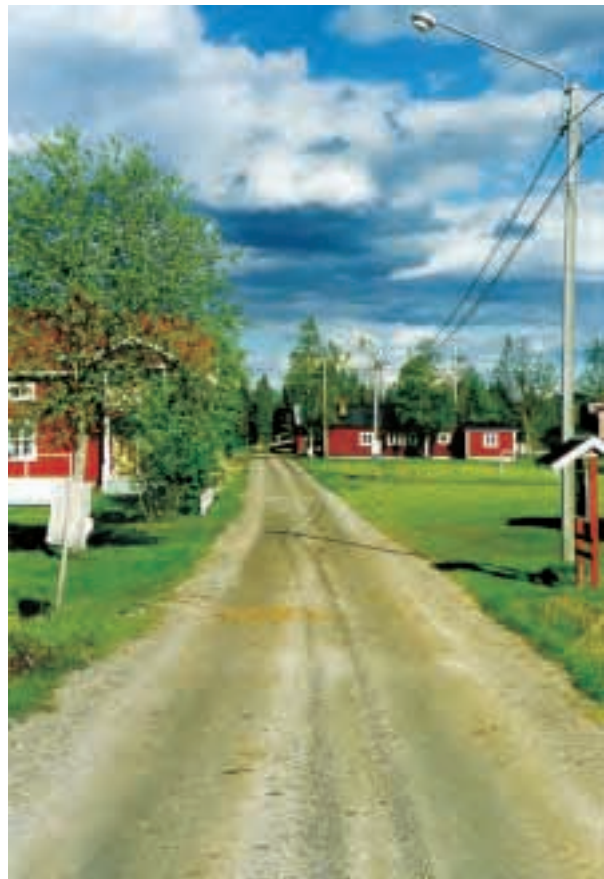
*Byvägen genom Södra Färträsk, väg 2255. Väg-  
belysningen utmed vägen utgörs av trästolpar med s.k.  
bybattsbarmatur.*
