# Värdefulla vägmiljöer

## i Norrbottens och Västerbottens län

Länsstyrelsen  
Västerbottens län  
Meddelande 2 • 2001  
*ISSN 0348-0291*

**Vägverket**  
Publikation nr 2001:22  
*ISSN 1401-9612*

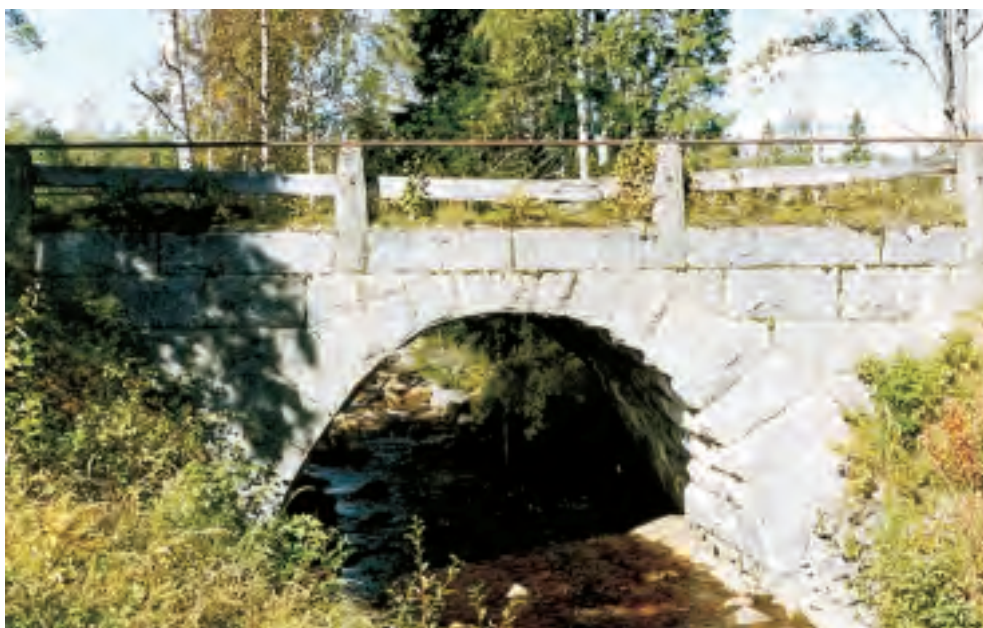
*Stenvalvsbron över Stridbäcken vid Ava, uppfördes 1929-30 och ingick då i kustlandsvägen.*

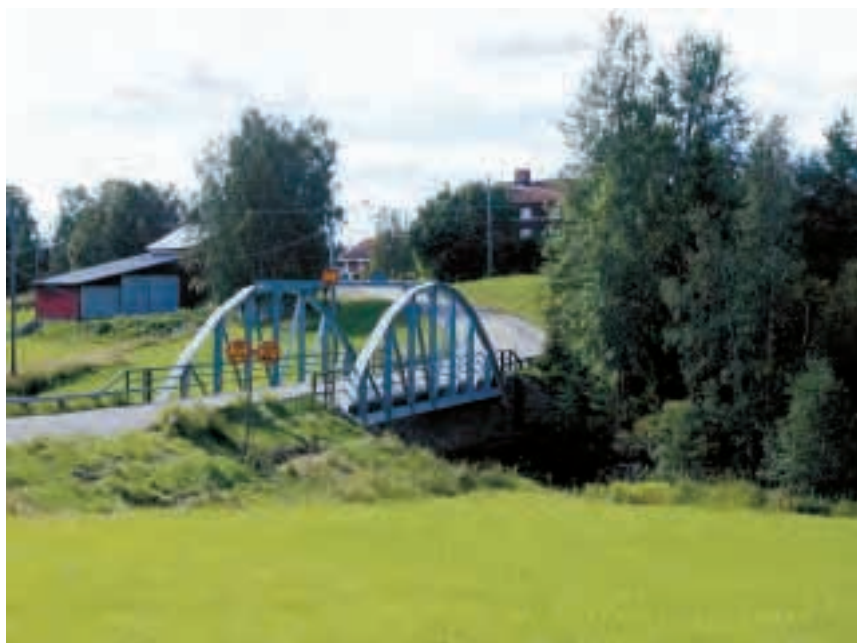
Väg 666. Fackverksbro över Rickleån, byggd 1926.  
Foto: Jeanette Joelson.

gelsen är blandad och lokaliserad på höjdsträckningar längs Rickläns båda sidor. Gårdslägena sammanfaller i stort med 1800-talets by. Objekt längs vägen är en milsten mitt i Rickleå strax ovanför bron. Bron över Rickleån är en fackverksbro uppförd 1926, intill nuvarande bron finns stenkistor och stenlandfästen efter den äldre bron. I byn Bäck finns stenvägar intill vägen. Här ligger även bebyggelsen nära intill vägen. Vägen ligger i ursprunglig sträckning och finns med på generalstabskarta 1910, 1937, Lövånger SV.

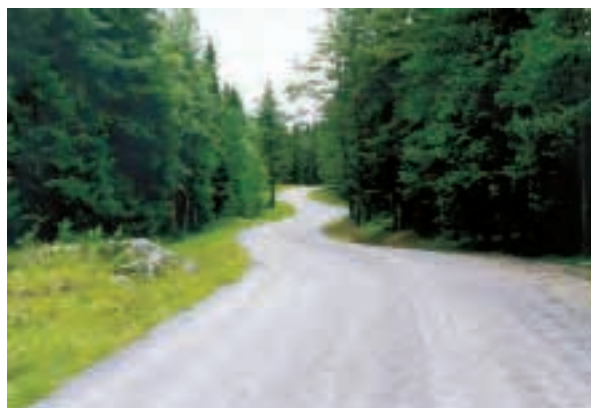
*Väg 738 ut till Gumboda hamn är mycket slingrig och anpassad till det kuperade landskapet.*

Bevara vägens småskaliga karaktär. Undvik rätning och breddning av vägen. Behåll grus som slitlager. Dika varsamt.

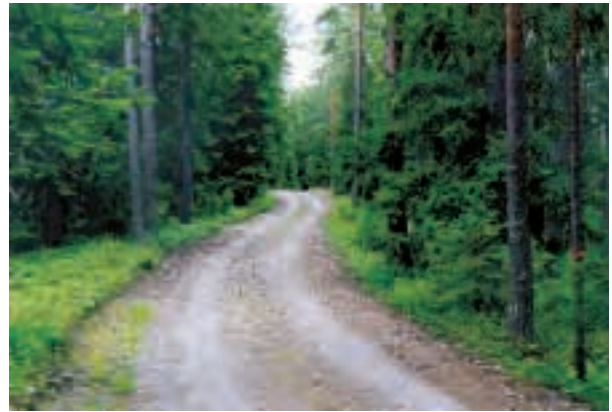
*Övergiven men bevarad del av gamla kustlandsvägen i Legdeå. Vägen övergavs troligen på 1860-talet då en ny sträckning nedanför berget togs i bruk.*

Bevara sträckning och grusbeläggningen. Røj fram vägräckena längs vägen och bevara stengardisterna. Dika varsamt.

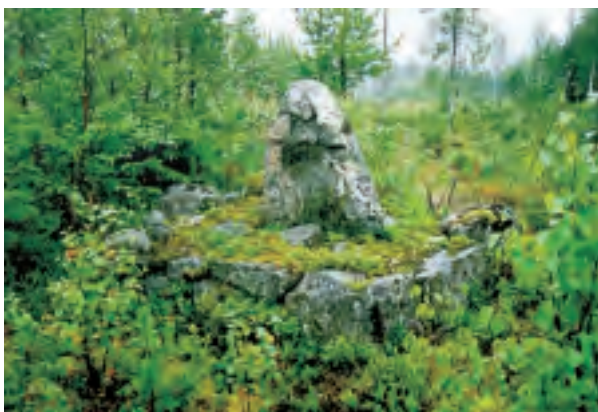
Milsten vid väg 741, norr om Vebomark.

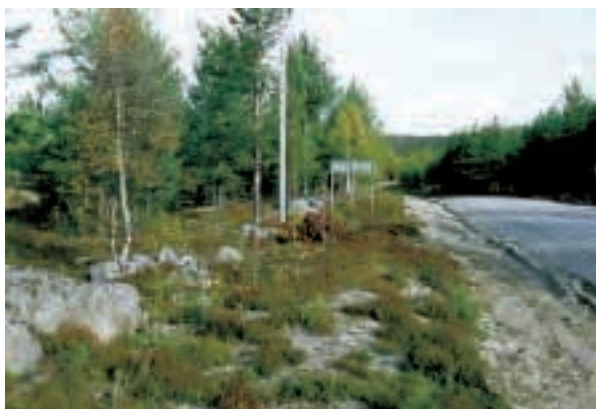
Vid sidan om väg 779 vid Lossmen ligger vällagda stenbögar som troligen utgör rester efter vägbygget.

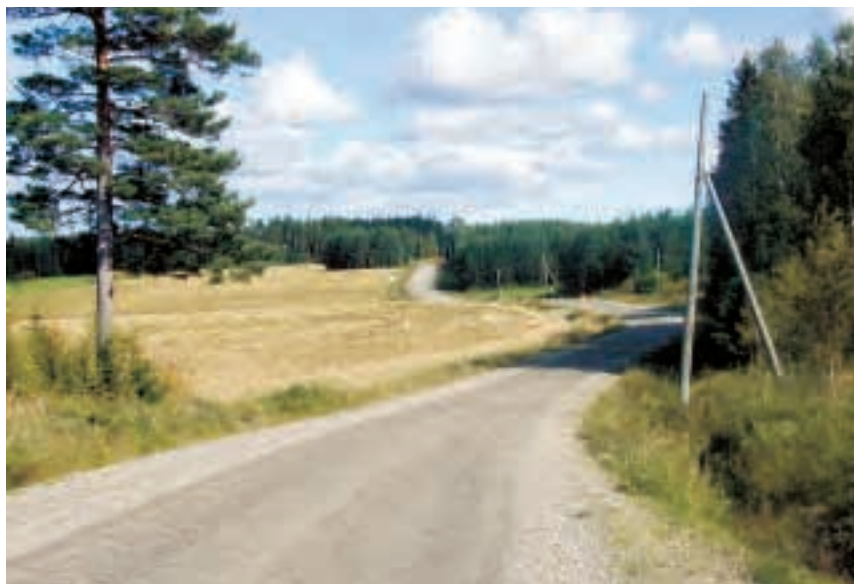
Väg 807 är en mycket välbevarad del av gamla sockenvägen mellan Burträsk och Skellefteå. Efter vägen finns bl.a. en björkallé, en minnessten och en milstolpe av sten.

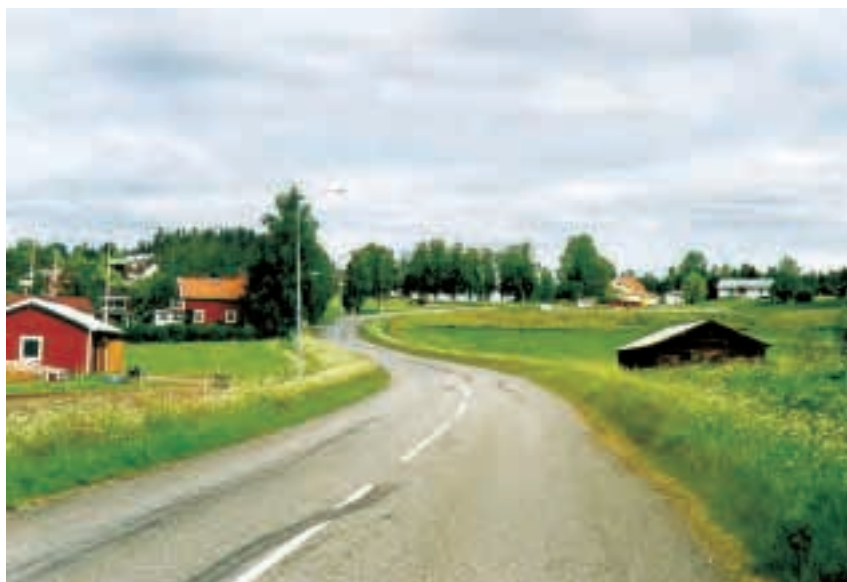
I Gamla Falmark finns en värdefull betongbågbro från 1932. Vägen finns utritad på generalstabskartan 1906, 1926. På generalstabskartan från 1926 markeras sträckorna genom G:a Falmarks by och vid Sjöbotten som enskild bättre körväg, (ödebygdsväg) däremellan markeras vägen som enskild sämre körväg. År 1930 beslutades om en ny bro över Bureälven i Falmark och en bredare väg i ny sträckning mellan nya Burträskvägen och Sjöbotten. Den nya vägen avsynades 1933 och hade då 4,0 m bredd. Vägen har i dag samma sträckning som den fick på 1930-talet. Troligen planterades även björkallén på 1930-talet.

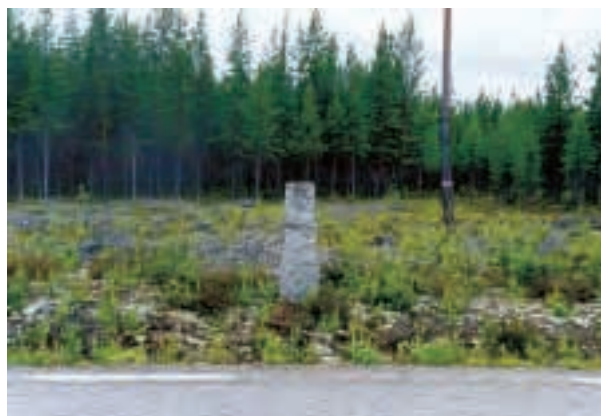
*Kilometerstolpe i buggen granit efter väg 876 från Ostvik till Jörn. Foto: Jeanette Joelson.*

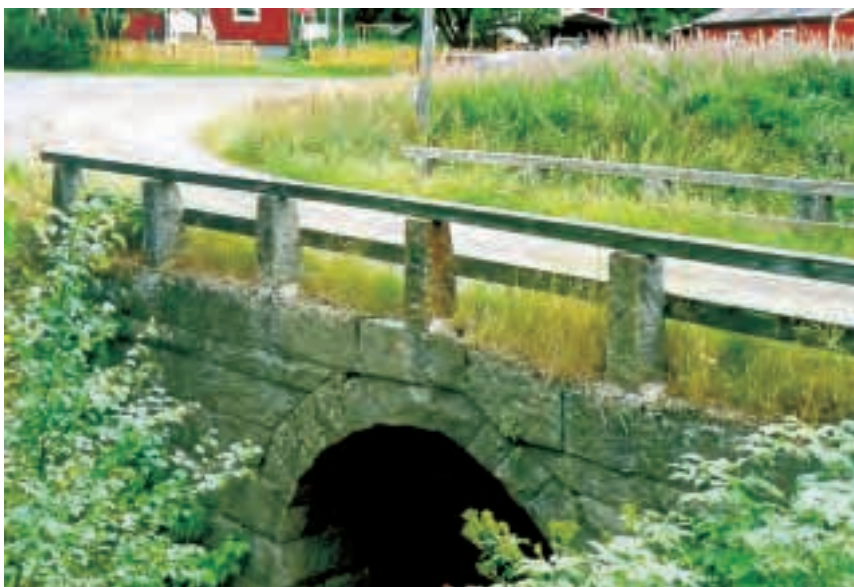
*Stenvalsbro över mindre bäck i byn Sågen. Vägen och bron ingick tidigare i den första sockenvägen mellan Burträsk och Skellefteå. Bron byggdes på 1930-talet.*

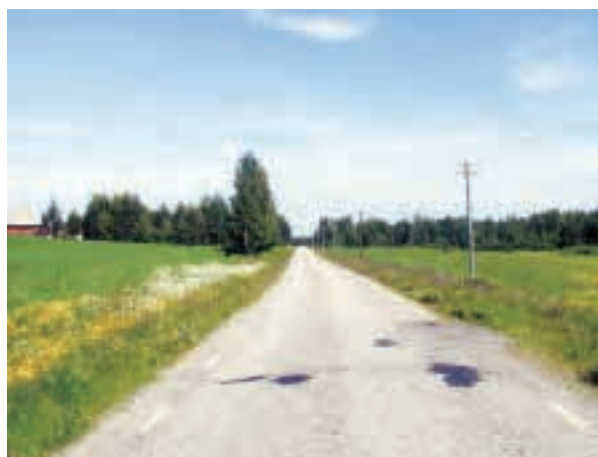
*Längs med väg 988 mellan Åskilje och Juktån finns den äldre modellen av telefonledning, trästolpar med telefontråd och porslinsisolatorer.*

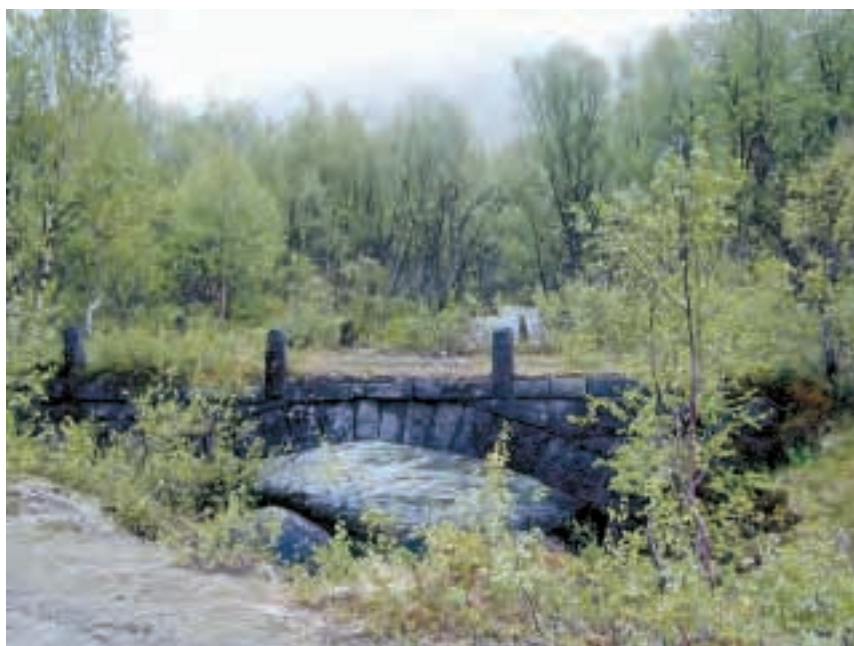
*Övergivna stenvalsbro efter gamla delen av vägen mellan Tärna och Umasjö som byggdes 1902-1904.*

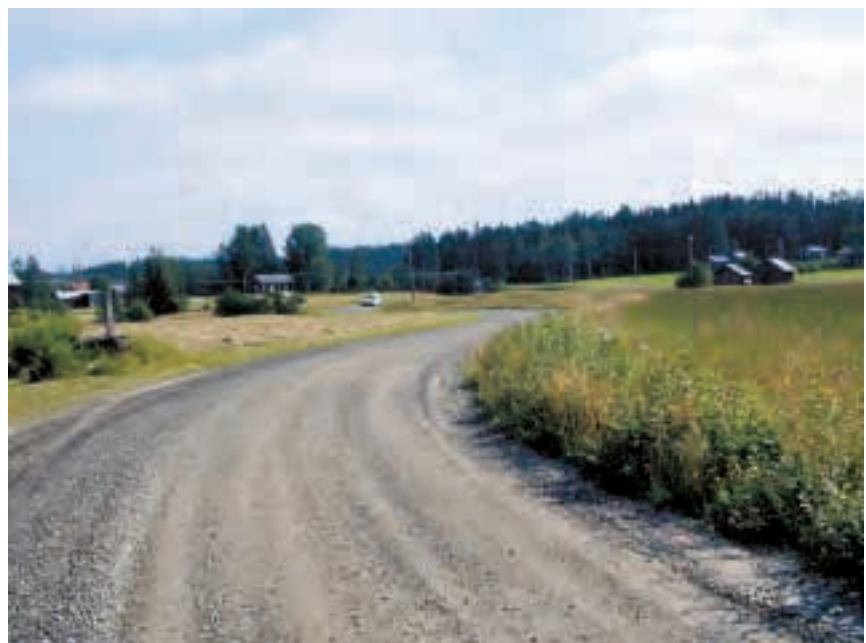
*Väg 575 förbi Ängersjö är en del av gamla kustlandsvägen. Till vänster i bilden skimtar en milstolpe i ett stenpostament. Foto: Karolina Karlsson.*

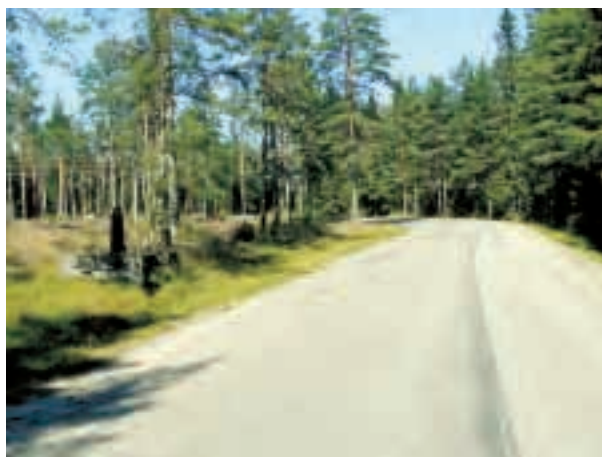
Väg 695, del av gamla kustlandsvägen. Till vänster i bild skymtar en milstolpe av gjutjärn.

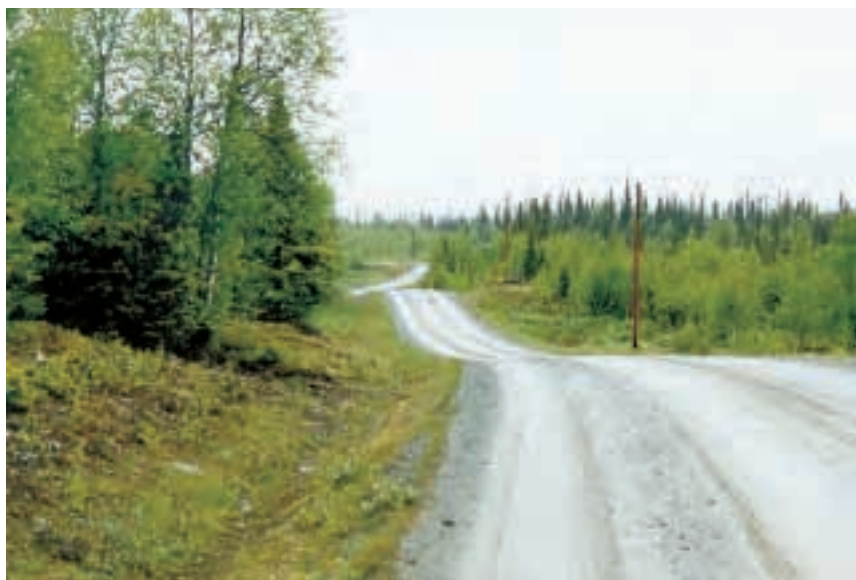
*Väg 1093 från Dikanäs och norrut är kuperad och kurvig. Vägen byggdes på 1930-talet med en bredd på 3,0 m.  
Foto: Karolina Karlsson.*

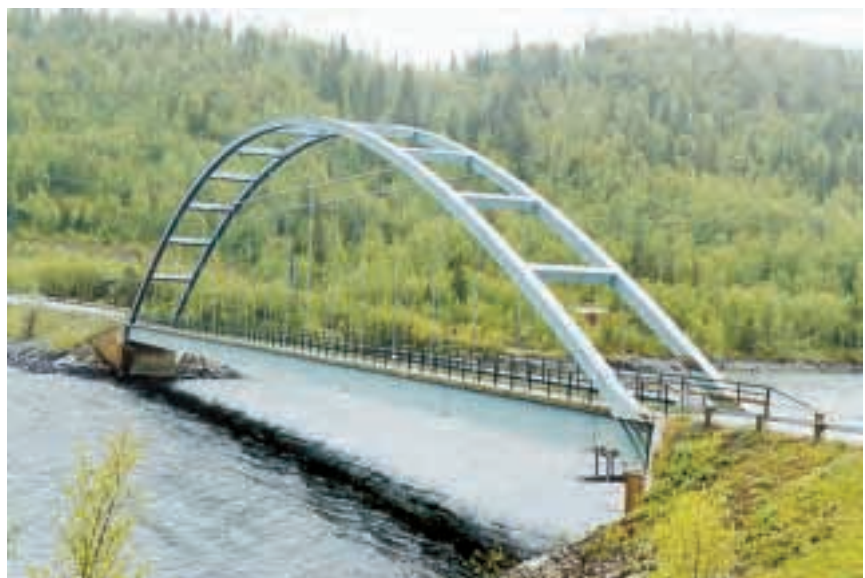
*Bågbro av stål, över Stornäs-sundet, Kultsjön. Byggt 1954. Total spännvidd 111 m. Foto: Karolina Karlsson.*

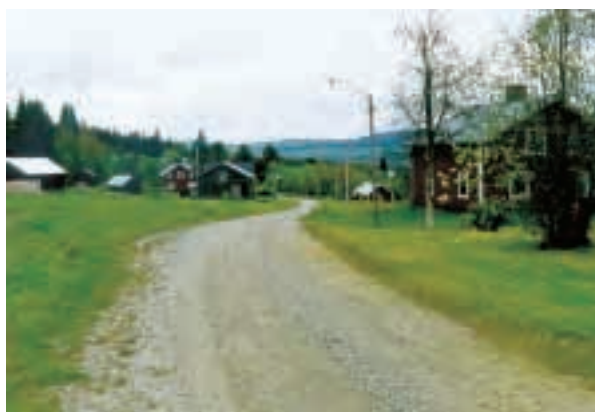
*Väg 1597 genom Hacksjö by på Stöttingfjället.*

Bevaransvärt i vägmiljön är vägens bredd och sträckning, grusbeläggningen och belysningsstolparna med byhattar

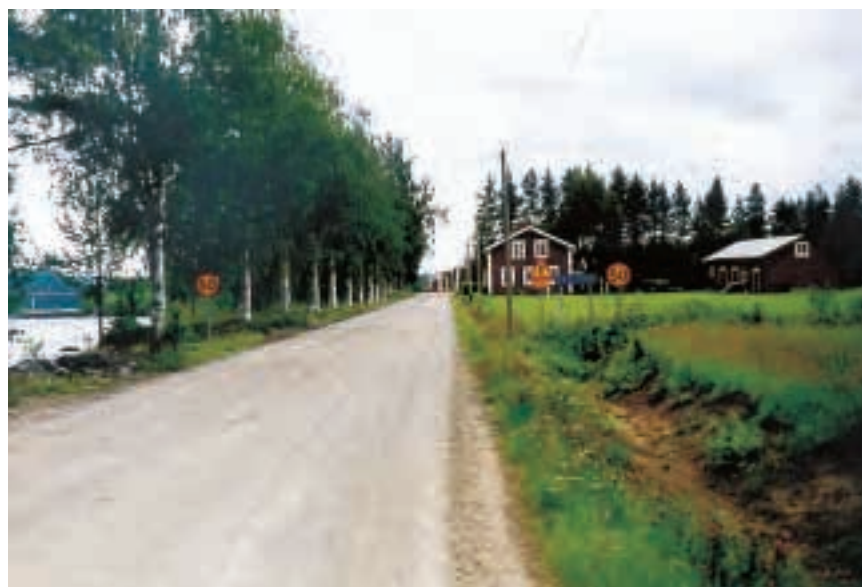
*Väg 674 genom Renfors. Här finns en ensidig björkallé mellan vägen och Vindelälven.  
Foto: Karolina Karlsson.*

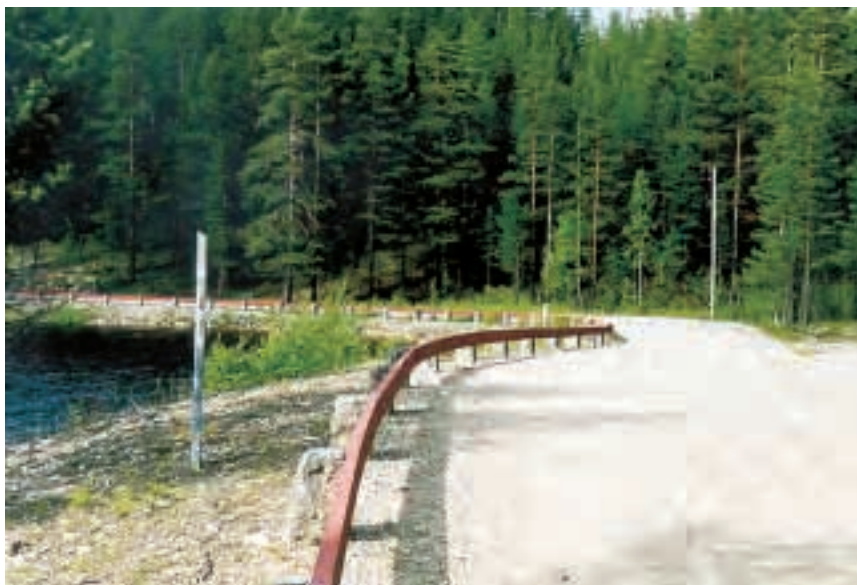
*Efter väg 632 vid Hjukensjön, Åmsele finns restaurerade vägräcken med stengardister och navföljare av trä.*

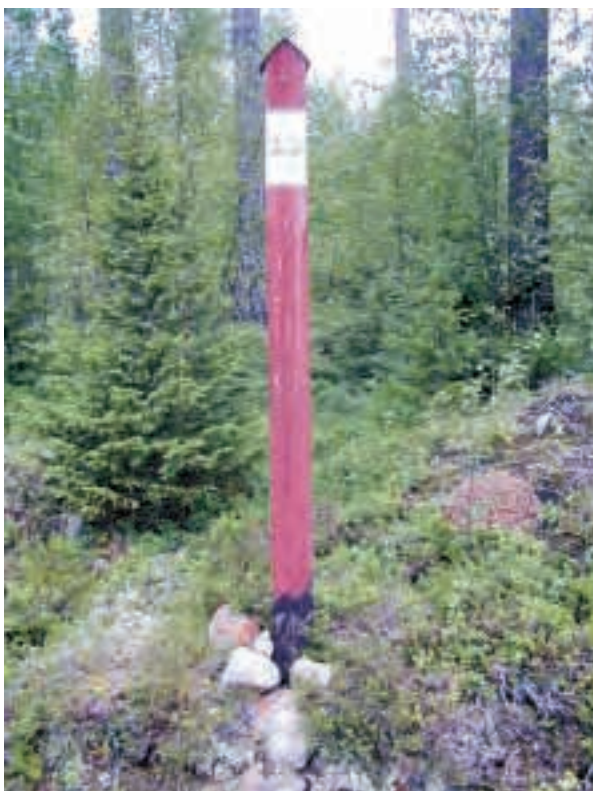
*Kilometerstolpar av trä finns efter väg 1746.  
Foto: Karolina Karlsson.*

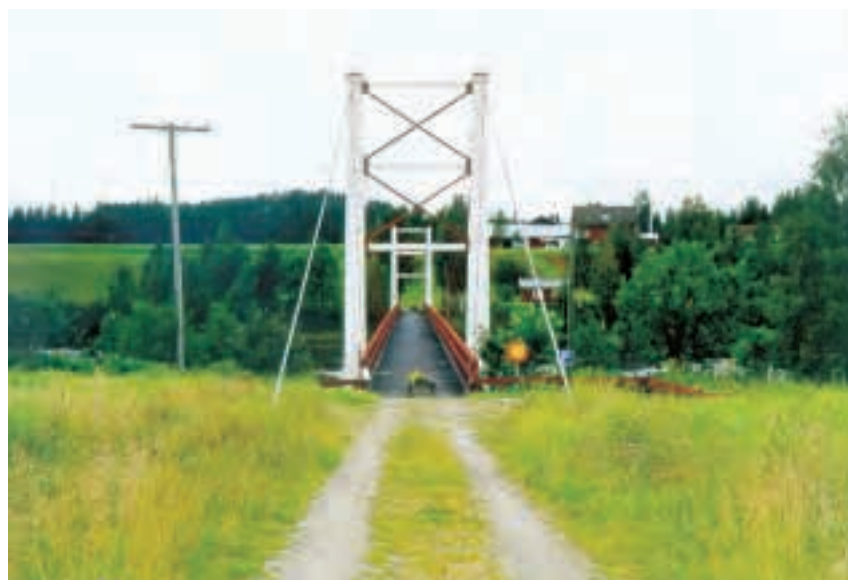
*Hängbro över Vindelälven i Sellet. Bron byggdes 1929. Tornen och överbyggnaden är av trä. Numera används bron för gång- och cykeltrafik.*

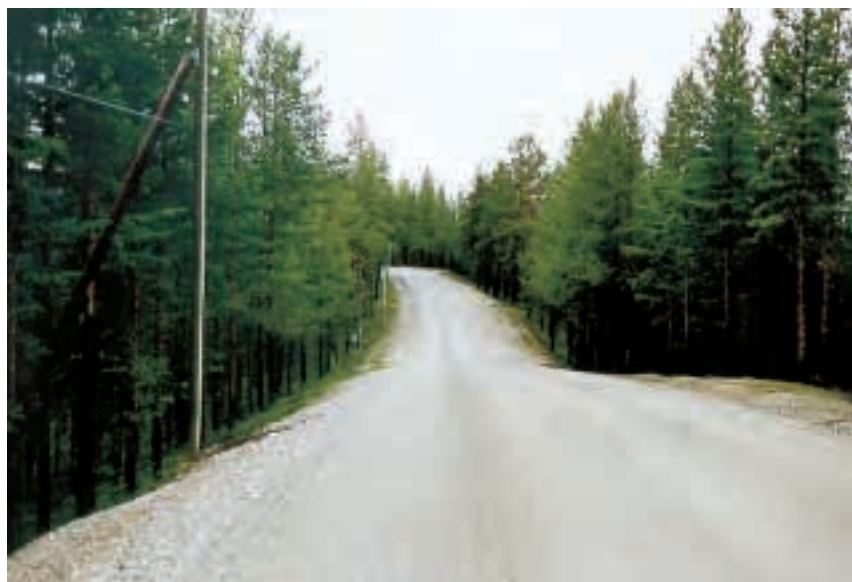
Väg 560 till Svedjan är anlagd på en åsrygg. Åsformationer har en naturlig dränering som man förr i tiden ofta nyttjade vid vägdragningar. Om en ås fanns i närheten så drogs vägen gärna upp på den.

Vägen från Överrissjö mot Svedjan löper på en åsformation med bitvis branta åskanter och dödisgröpar vid sidan av vägen. Grusvägen har små diken och slingrar sig försiktig fram genom de höjdvariationer som finns i åsen. Den kuperade tallskogsbeklädda åsen dominerar landskapsbilden. Längs med vägen finns en telefonledning på trästolpar med porlinsisolatorer.

Bevara nuvarande utseende på vägen. Behåll vägens sträckning. Undvik breddning och rätning. Vårda objekten som finns längs vägen. Dika varsamt.

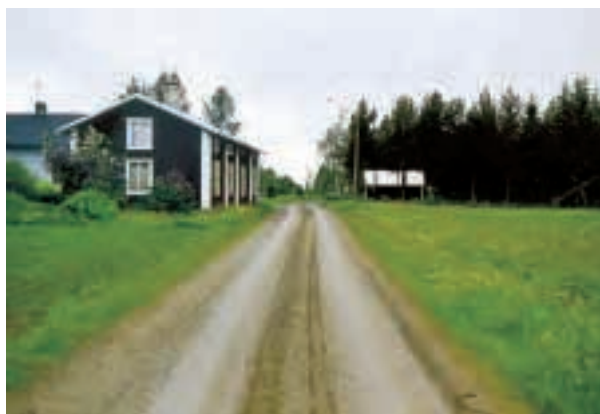
I Lögdå by ligger bebyggelsen på rad utmed byvägen, väg 838. Foto: Karolina Karlsson.
