Loppuraportti Perämereen laskevia vesistöjä

Menetelmien kehittäminen ja ekologinen
kunnostaminen Yhteen veto

Perämereen laskevat vesistöt – Menetelmien kehittäminen ja ekologinen kunnostaminen (Interreg Nord) Yhteenveto

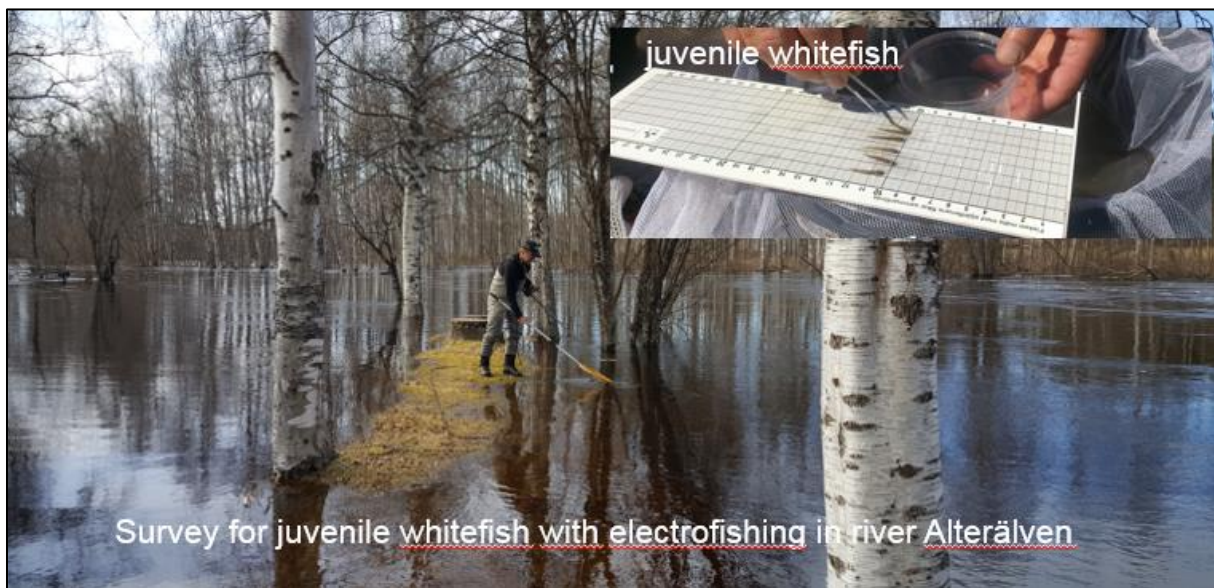
Kuva 1.2. Siianpoikasten sähkökalastusta Alterälvenissä varhain keväällä 2016.

Siikakannat Alterälvenissä ja Råneälvenissä vaeltavat kutemaan mereltä jokeen syksyllä. Kutu tapahtuu virtaavissa kohdissa sora- ja hiekkapohjan päällä myöhäissyksyllä. Siianpoikaset kuoriutuvat varhain keväällä ja ne vaeltavat suhteellisen pian merelle kasvamaan. Niiden pituus vaelluksen aikana on 25–30 mm (kuva 1.2).

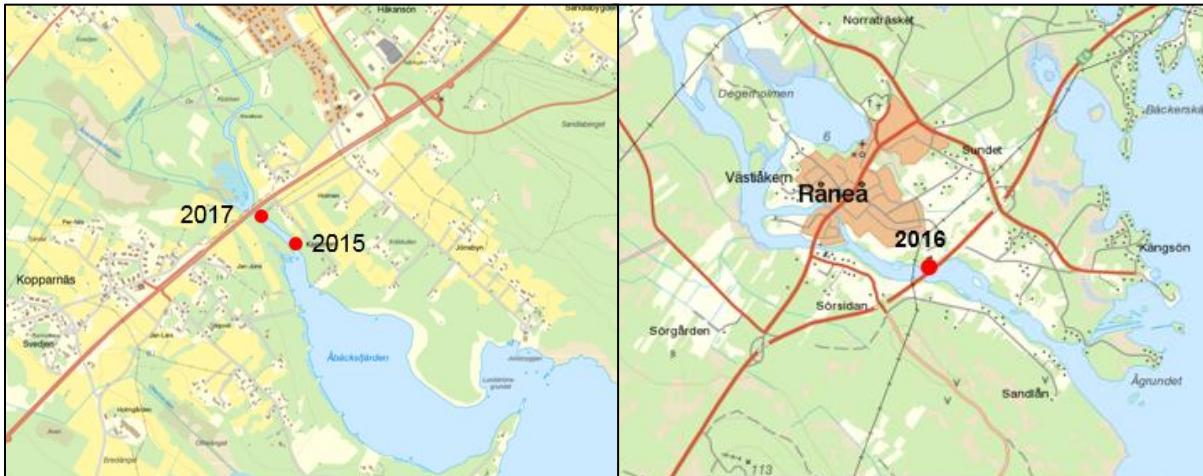
Kuva 1.3. Kartta Alterälvenin ja Råneälvenin alajuoksulta ennen mereen purkautumista sekä punaisilla pisteillä merkityt kaikuluotainkameran asennuspaikat vuosina 2015, 2016 ja 2017.

Alterälvenin alaosalla tarkasteltiin siian kutuvaellusta vuosina 2015 ja 2017 ja Råneälvenin (referenssi) alaosalla vuonna 2016 (kuva 1.3). Kaikuluotainkameralle pyrittiin löytämään asennuspaikka mahdollisimman läheltä joen suuta, jotta nousevien siikojen kokonaismäärästä saataisiin tietoa.

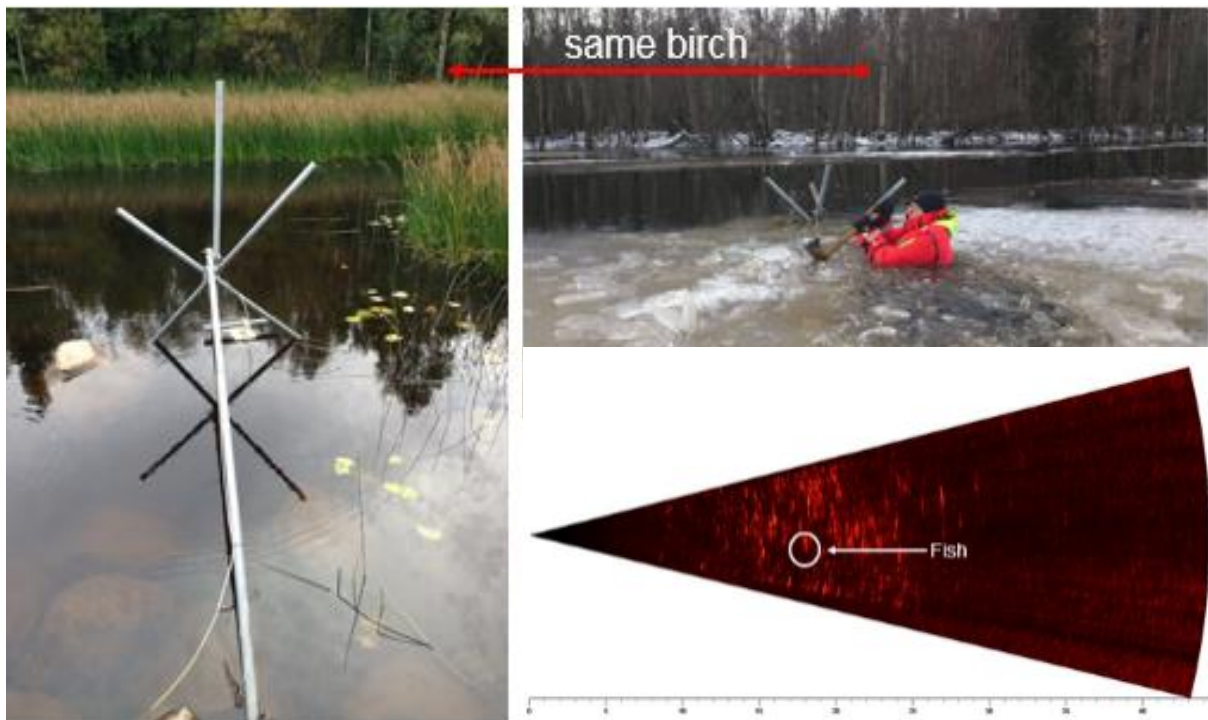
Kuva 1.4. Kaikuluotainkameran (Simsonar) asennuspaikka Alterälvenissä ja vedenkorkeuden vaihtelut siian kutuvaelluksen seurannassa vuonna 2015. Oikealla näkyy kaikuluotausalue ja rekisteröidyt kalat ympyröitynä.

Kaikuluotainkamera sijoitettiin E-4-tien sillan alle noin 2 kilometrin päähän jokisuusta.

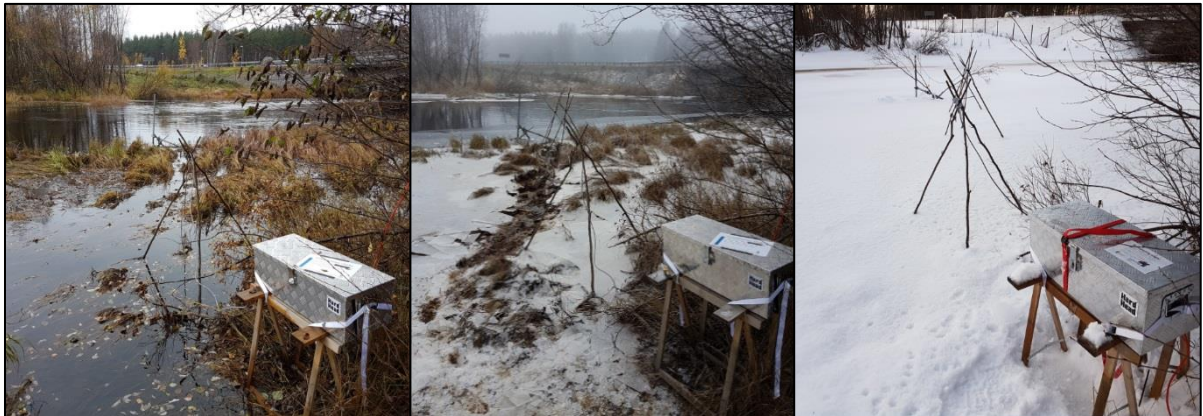
Kuva 1.7. Asennuspaikka 2017/2018 siian ja mateen kutuvaelluksen seuranta varten Alterälvenissä.

Alterälvenin asennuspaikkaa siirrettiin vuonna 2017 noin 200 metriä ylävirtaan alueelle, joka on heti alavirtaan E4-sillalta (kuva 1.7). Tämä mahdollisti virransyötön laitteistoon Piteån kunnan pumppuasemalta sillan luota. Vesi on alueella hieman syvempää kuin edellisellä paikalla, ja syvämpi vesi soveltuu paremmin mateen vaellustutkimuksia varten, koska seuranta tapahtuu jään alla. Suoraan sillan alapuolella on siian ja luultavasti myös mateen kutualue. Siksi kalojen liikkeitä rekisteröitiin sekä ylä- että alavirtaan selvästi enemmän kuin vuonna 2015. Tuolloin luotaus tehtiin noin 200 metriä alempana voimakkaamman virtauksen alueella, jossa kutua ei luultavasti tapahdu suuren virrannopeuden vuoksi.

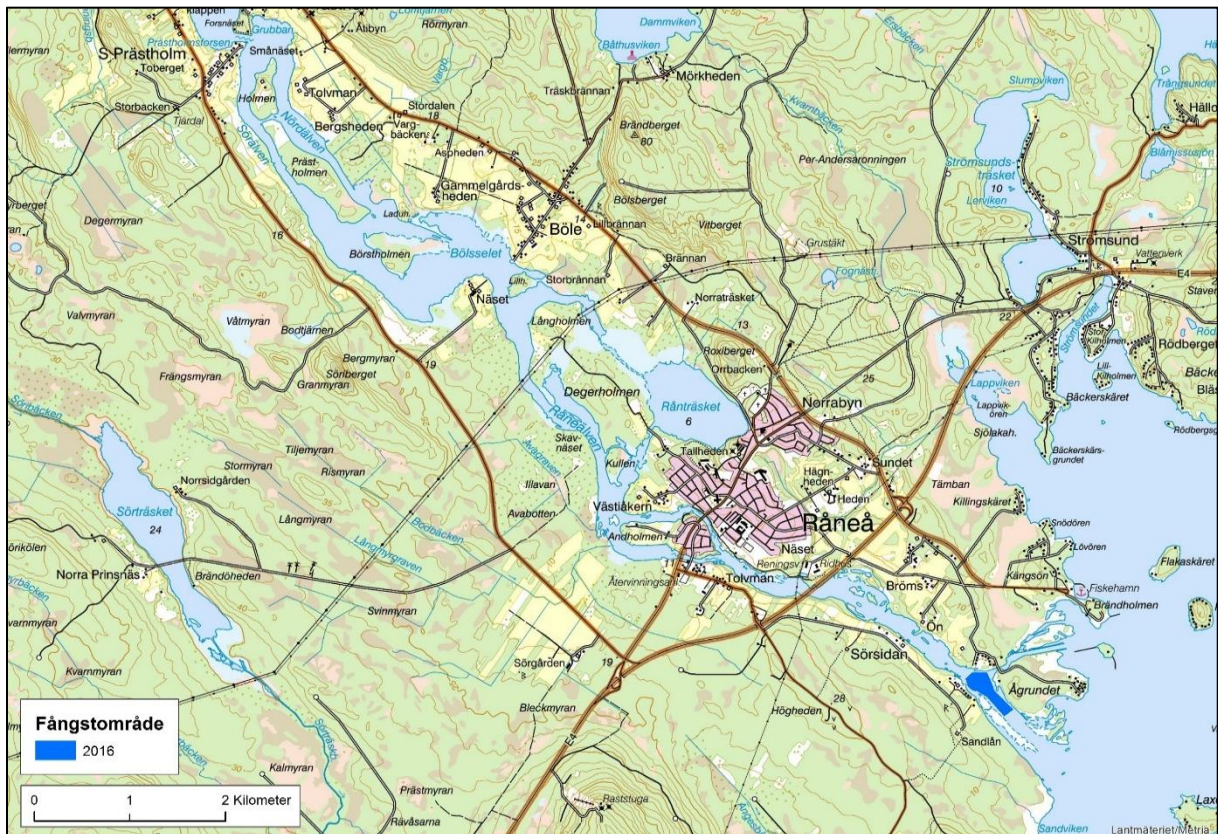
Kuva 2.2. Kartta Råneälvenin pyyntialueesta vuonna 2016.

Råneälvenissä merkittävät siiat pyydettiin suvannosta alimman kosken alapuolelta. Merkinnän jälkeen siiat palautettiin suoraan pyyntialueen yläpuolelle. Katso kuva 2.2.

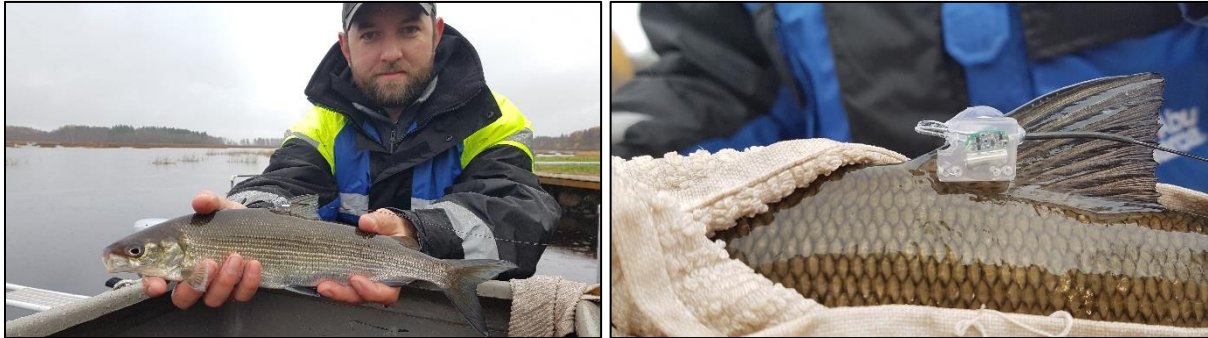
Kuva 2.4. Valokuva siasta, jonka selkäevään on kiinnitetty radiolähetin.

Radiolähettimet kiinnitettiin siikojen selkävään lähettimen paristopuoli kalan oikealla puolella ja lähettimen elektronikkapuoli ja antenni kalan vasemmalla puolella (kuva 2.4).

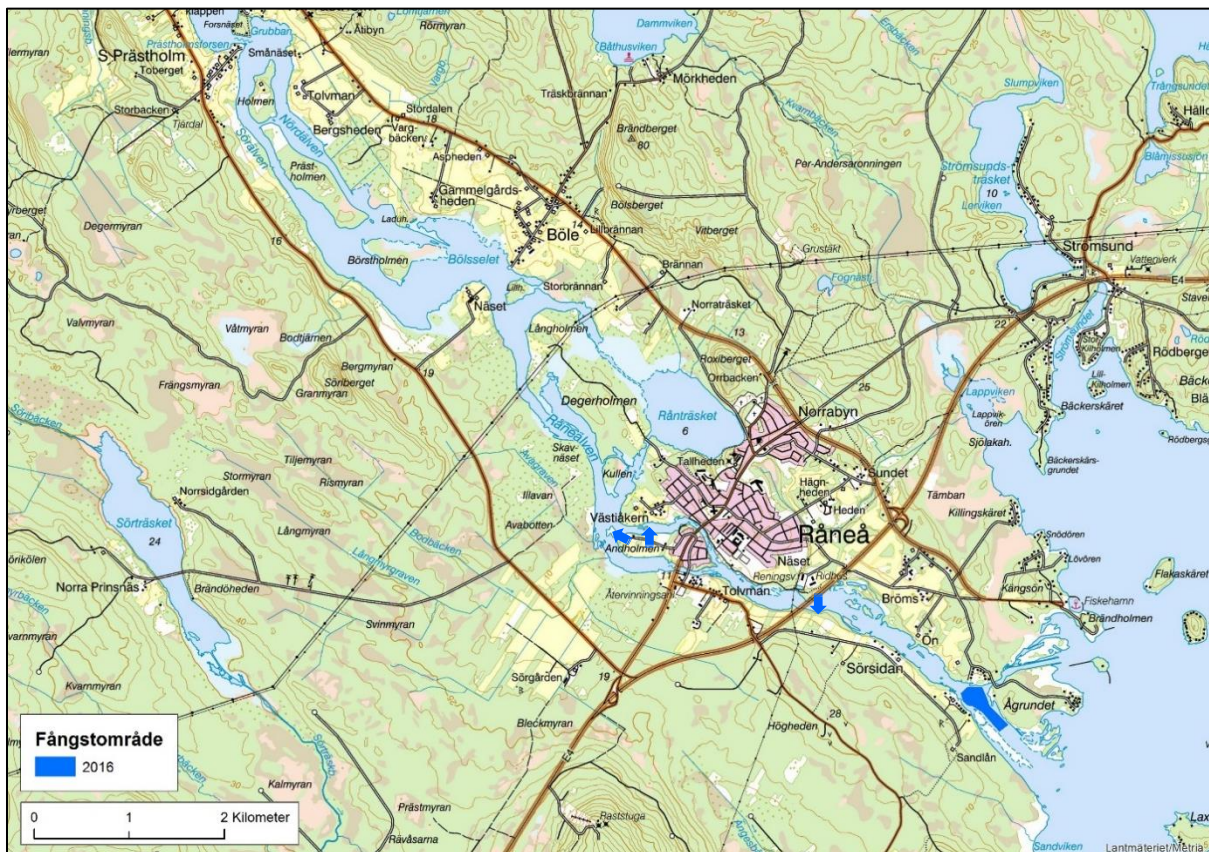
Kuva 2.6. Kartta Råneälvenistä ja telemetriatutkimuksen järjestelyistä vuonna 2016. Siniset nuolet osoittavat kiinteät vastaanottimet ja antennien suuntauksen.

Kiinteiden vastaanottimien lisäksi käytettiin myös Råneälvenissä käsikäyttöistä vastaanotinta, jolla voitiin peilata tarkemmin merkittyjen siikojen sijainti. Käsipeilausta tehtiin säännöllisesti siikojen merkintäajankohdasta alkaen siihen asti, että kutu oli varmuudella ohi (joulukuun alussa).

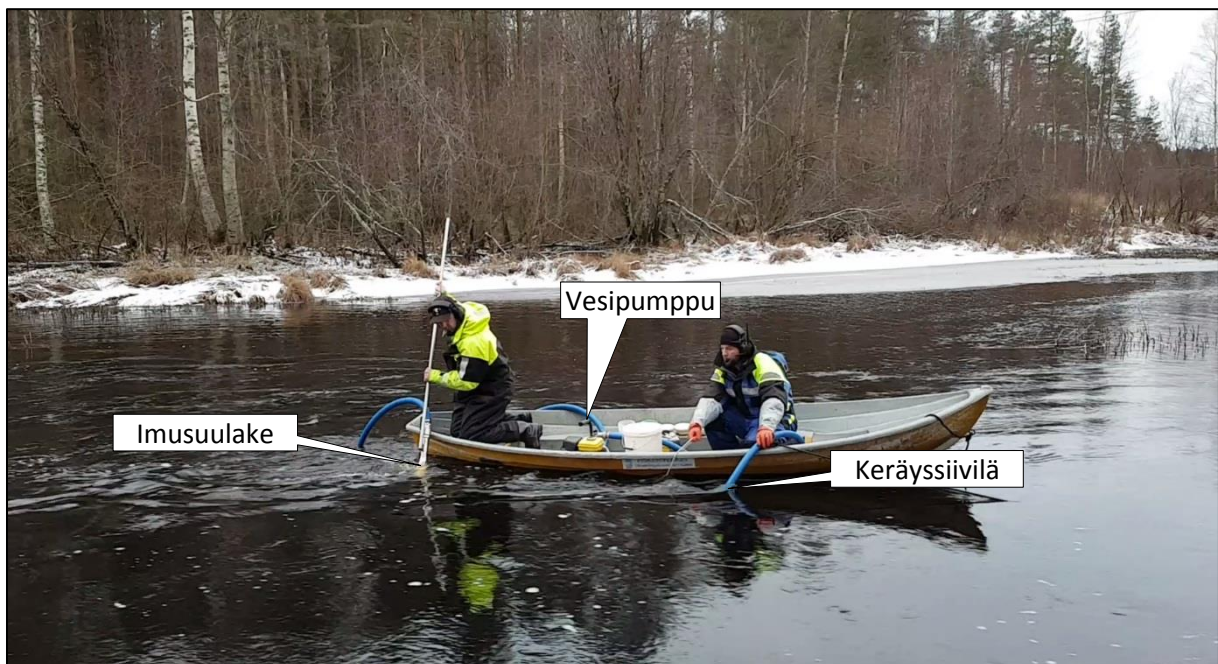
Kuva 2.7. Kuvassa mätimunien pumppausta Alterälvenissä 13.11.2017.

Mätimunien sijainnin määrittämiseksi kudun jälkeen ja kutupaikkojen tarkkaa kuvaamista varten testattiin Ruotsissa uutta menetelmää, jossa mätimunia imettiin pohjasta vesipumpun avulla (katso kuva 2.7). Menetelmää käytettiin 11 paikassa, jotka kuuluivat kahteen tunnistettuun kutualueeseen (ylin ja alin, katso kuva 2.11). Käytimme pumppua, jonka kapasiteetti oli 233 l/min ja jossa oli 4-tahtinen bensiinimoottori teholtaan 3 hv/2,2 kW. Imusuulake oli halkaisijaltaan 12 cm ja sen ruostumattoman teräsverkon silmäkoko oli 1x1 cm, jotta se päästi mädin läpi vahingoittumatta ja esti kivien ja soran imeytymisen. Keräyssiivilän reikäkoko oli 1x1 mm, jotta mäti saatiin kerättyä samalla kun hiekka ja sedimentti huuhdottiin pois.

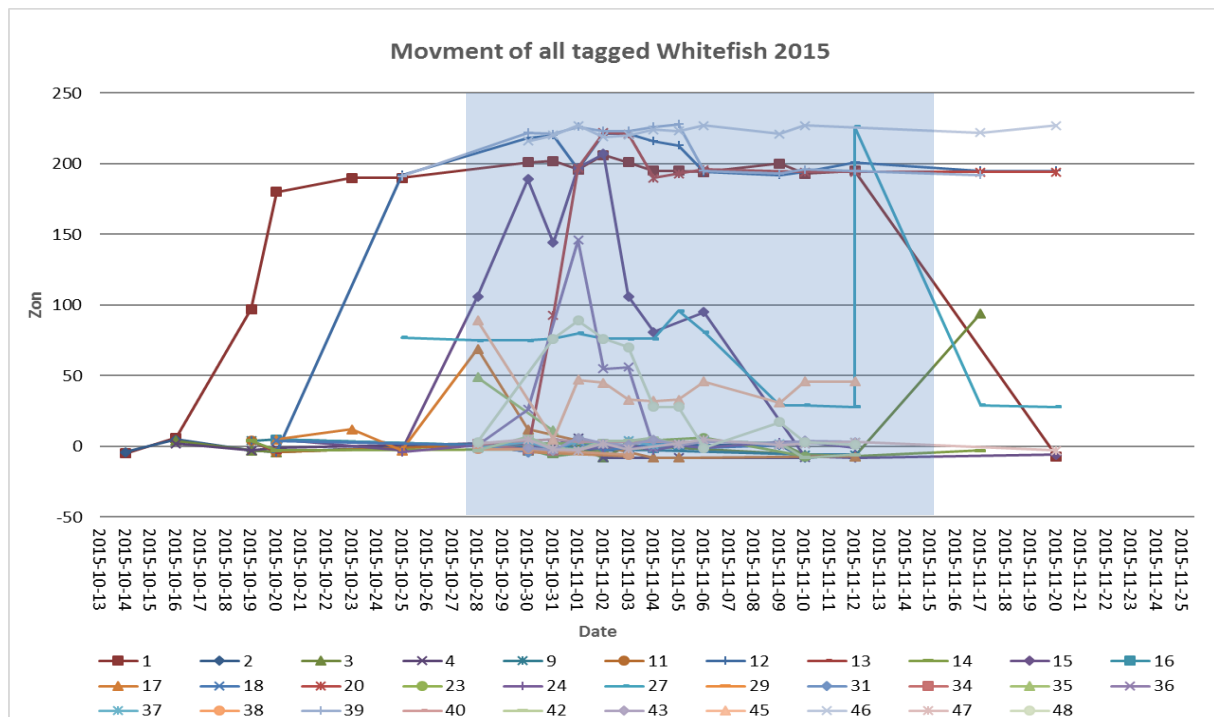
Kuva 2.9. Kaavio merkittyjen siikojen vaelluskäyttäytymisestä Alterälvenissä vuonna 2015. Kutukäyttäytymisen tarkkailun ajanjakso on merkitty sinisellä taustalla. Numerot 18, 27, 29, 34, 36, 38, 39, 42, 45, 47 ja 48 esittävät naaraiden liikkumista.

Naarasten ja urosten vaelluskäyttäytyminen ei juurikaan eronnut toisistaan tutkimuksessa vuonna 2015 (katso kuva 2.9). Urokset liikkuvat joessa ehkä hieman enemmän edestakaisin.

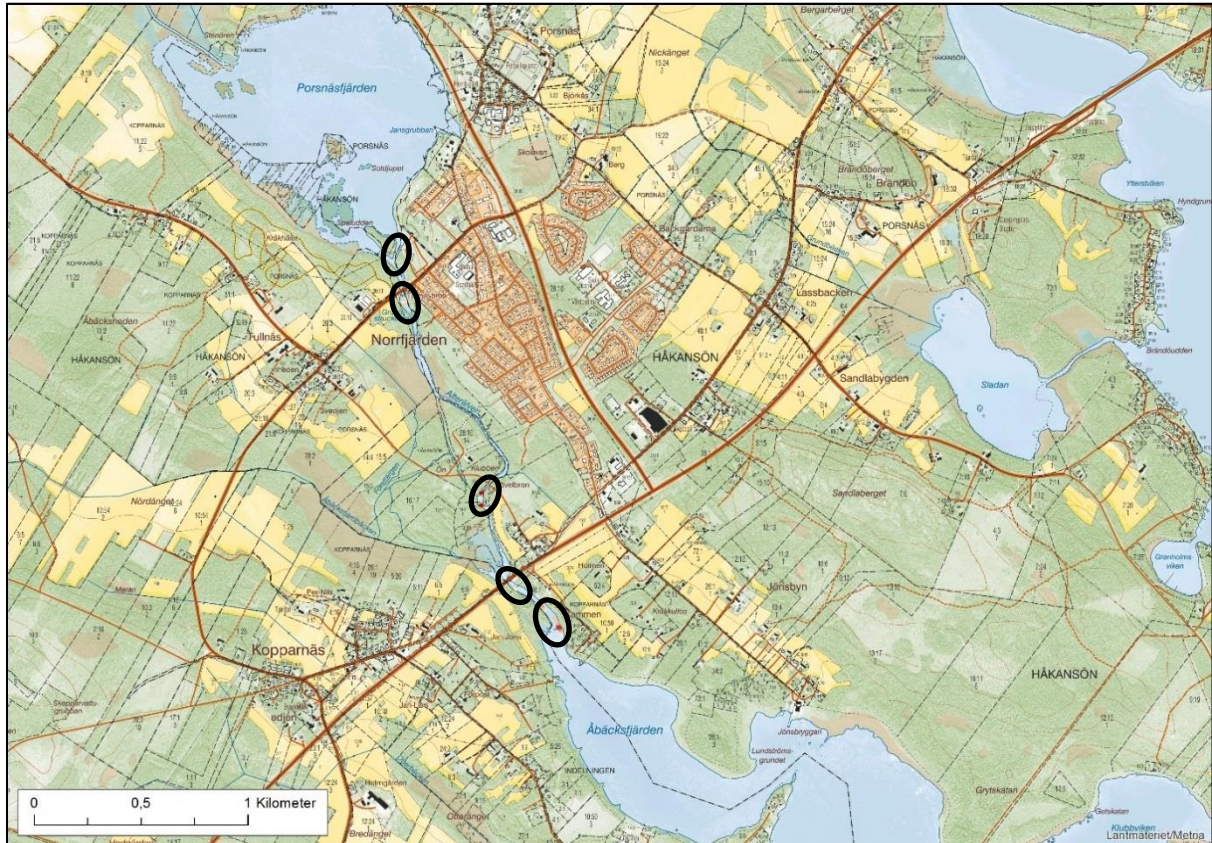
Kuva 2.12. Kartta käytössä olleista vyöhykkeistä ja niiden pisteytyksestä Alterälvenissä vuoden 2017 tutkimuksessa (tummempi punainen merkitsee suurempaa pistemäärää).

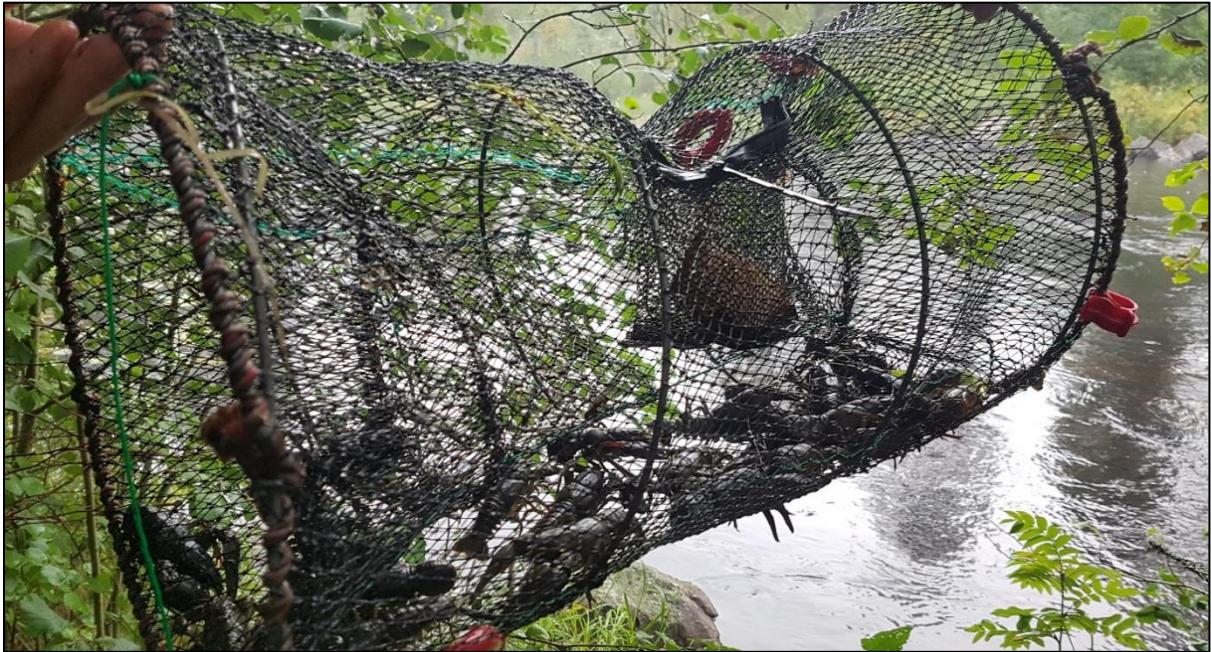
Kuva 3.2. Kuva rapumerrasta tarkastuksen yhteydessä Alterälvenillä.

Käytössä olleet merrat olivat mallia, jossa on kaksi vaakasuoraa nielua ja kaksi poistumisaukkoa pienille ravuille (kuva 3.2). Kustakin paikasta pyydettiin kahdeksan jokirapua, syöttinä käytettiin särjen ja lahnan paloja. Rapumerrat vietiin paikoilleen illalla klo 20.00 ja 22.00 välisenä aikana ja tarkastettiin seuraavana aamuna klo 06.00 ja 08.00 välillä.

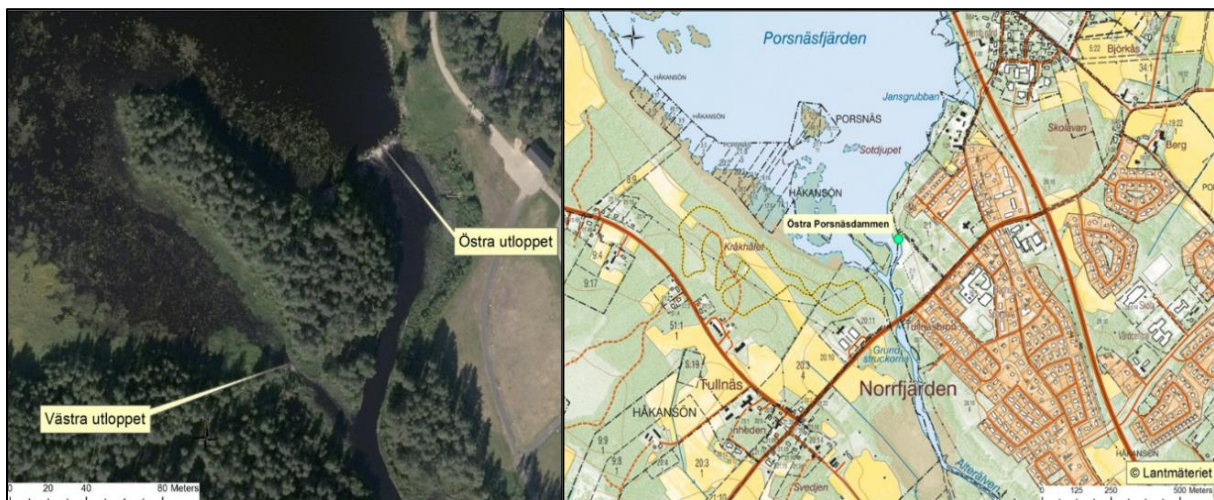
Kuva 4.1. Kartta Östra Porsnäsdammenin suualueesta (vihreä piste) ja ilmakuva nykytilanteesta.

Alterälvenin uittojen aikaan Porsnäs fjärdenin pintaa laskettiin syventämällä suuaukkoa (kuva 4.1). Samalla lahden halki kaivettiin kanava, joka sulki pois lahden pohjoispään matalammat alueet. Tämä johti siihen, että lahti alkoi kasvaa umpeen. Palauttamistyössä 70-luvulla Piteån kunta rakensi kivipadon Porsnäs fjärdenin purkuaukkoon vedenpinnan korottamiseksi ja aiemman pinnan palauttamiseksi. Valitettavasti kivipadosta tuli kaloille vaelluseste matalan veden aikaan kesällä ja myöhäissyksyllä. Suunniteltujen toimenpiteiden tarkoituksena on mahdollistaa kalojen ja muiden vesieläinten vapaa kulku ohi Porsnäs fjärdenin kynnyksen.

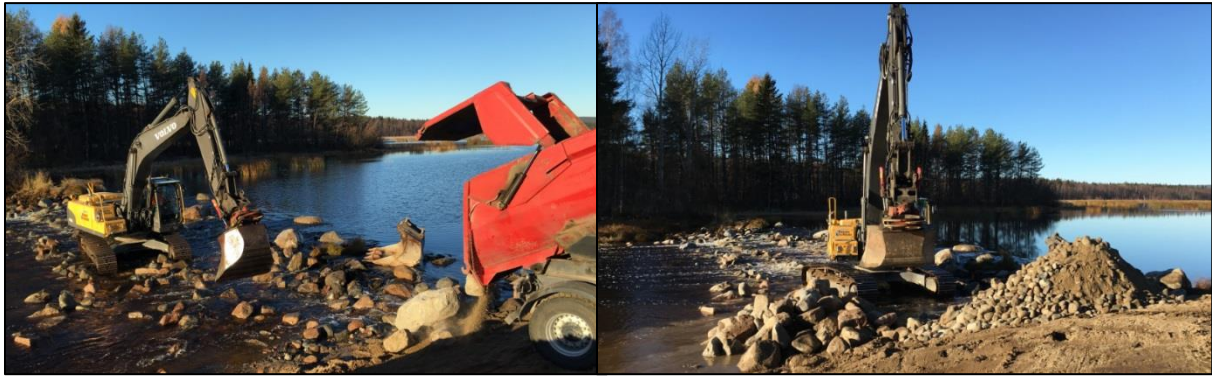
Kuva 4.2. Materiaalin kuljetus ja kivien levitys kaivinkoneella.

pienempi kallistus ja pidempi koskialue. Patoon asetetut materiaalit kuljetettiin kuorma-autolla Kallaxhedenin luonnonkivialueelta. Materiaali koostui suurista ja keskisuurista kivenlohkareista sekä pienemmistä kivistä. Kivimateriaali kipattiin pois padon luona ja levitettiin kaivinkoneella lääninhallituksen ohjeiden mukaisesti (kuva 4.2).

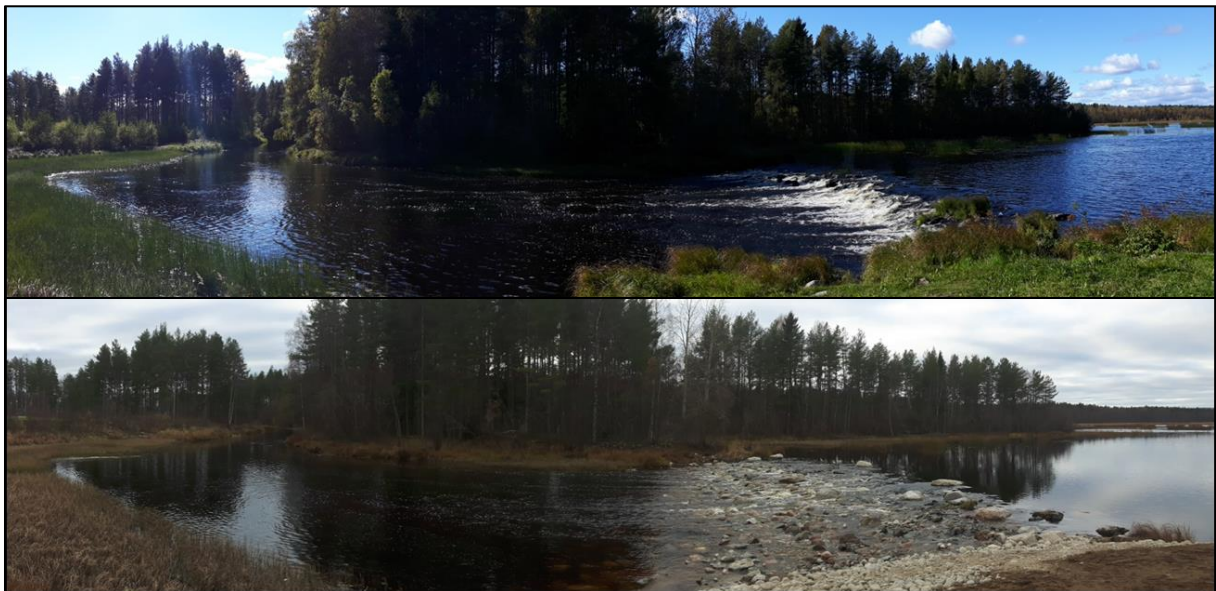
Kuva 4.3. . Alterälvenin Porsnäsdammen ennen ja jälkeen kunnostuksen 2016.

Yhteensä kivimateriaalia sijoitettiin kynnykseen noin 400 m³. Hankkeessa toteutetuissa radiomerkittyjen siikojen kutuvaellustutkimuksissa vuosina 2015 ja 2017 yhtään siikaa ei ohittanut Porsnäs fjärdenin suun kynnystä vuonna 2015, kun taas kaksi merkittyä siikaa ohitti muokatun vaellusesteen vuonna 2016. Tulos osoittaa, että siika ja luultavasi muut lajit voivat ohittaa muokatun kynnyksen matalan veden aikana. Korkean veden aikana kynnyksen ei muodosta vaellusestettä millekään lajille.

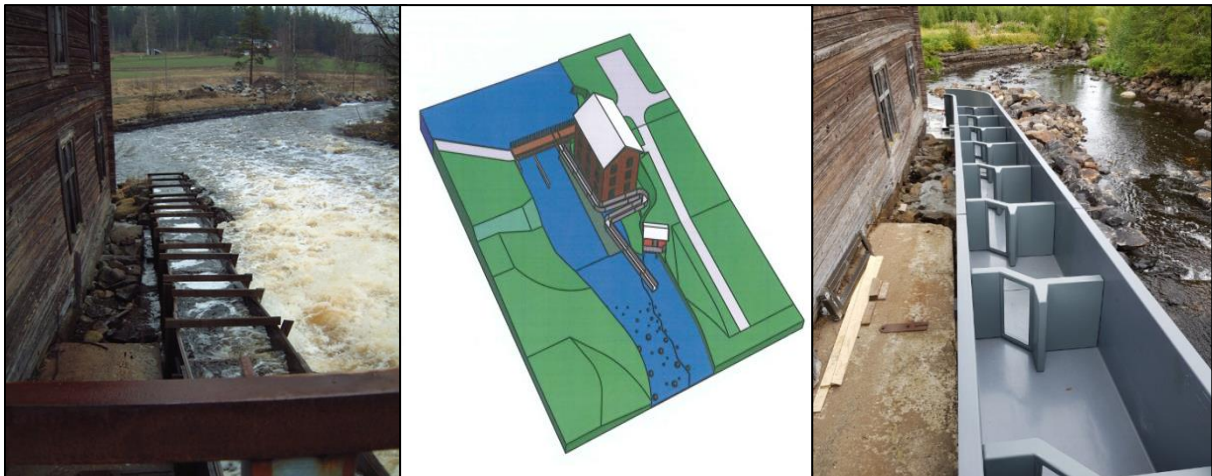
Kuva 4.4. Vanha kalatie on vasemmalla ja uusi oikealla, valmistettu vuonna 2018 kokonaan komposiitista.

Nykyinen vanhentunut kalatie suunniteltiin korvattavaksi uudella niin kutsutulla urakourulla, joka soveltuu uinniltaan heikommille kalalajeille (kuva 4.4). Kalatie on moduulirakenteinen ja komposiittia, ja sen toimittaa Composite Service Europe AB, Öjebyn. Kourun urat ohjaavat veden virtausta ja vähentävät virtauksen energiaa. Uudessa kalatiessä on pienempi kallistus kuin vanhassa, jotta uinniltaan heikommalla kalalajilla voivat kulkea siitä. Muokaus ei edellyttänyt muutoksia patorakenteisiin, koska uusi kalatie sijoitettiin samaan kohtaan kuin vanha. Kalatie oli valmistettu tehtaalla osiin, ja se koottiin paikan päällä valettuun betoniperustukseen. Kalatien kallistus on noin 6 % ja noudattaa vanhojen portaiden reittiä ylimääräisellä U-käännöksellä myllyn alapuolella kallistuksen vähentämiseksi. Sisääntulo-osaa voidaan säätää eri virtauksia varten vaihtelevalla amplitudilla.

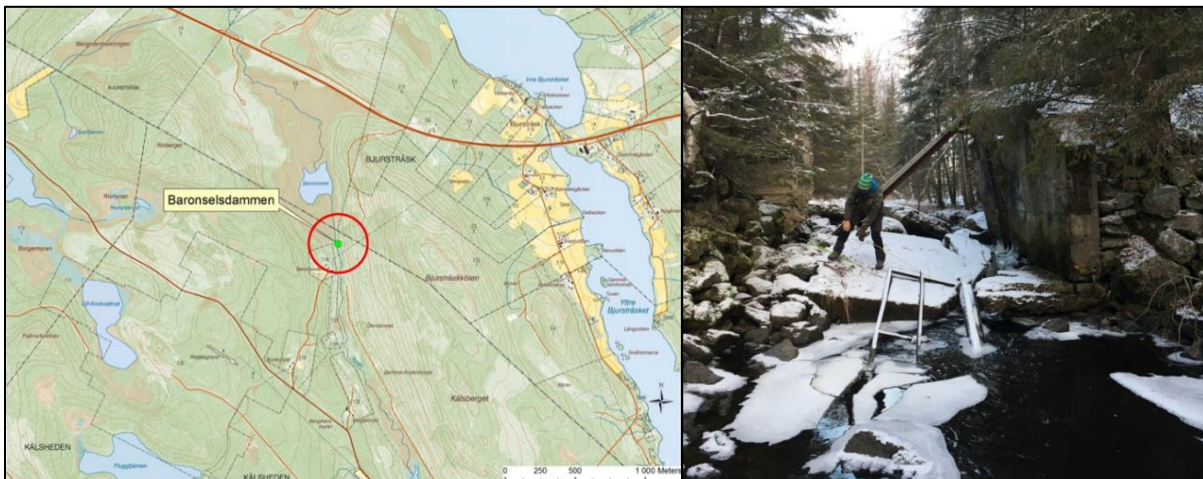
Kuva 4.5. Kartta Rosånista Baronseldammen-pato ympyröitynä sekä kuva betonista ja metallijäänteistä, jotka ovat kaloille vaelluseste.

Rosånia on käytetty tukinuittoon vuodesta 1919, ja 1927 Rosån otettiin käyttöön yleisenä uittoväylänä. Noin 400 metriä Rosånin Baronsselet-järvestä alavirtaan on Baronseldammen-pato. Pato rakennettiin uittoväylän rakentamisen yhteydessä 1920-luvun lopussa, mutta se purettiin 1940 ja rakennettiin uudelleen vuonna 1943. Rosånin uittoyhdistys veloitettiin vastaamaan padon ylläpidosta sen uudelleenrakennuksen jälkeen. Tukinuitto Rosånissa päättyi vuonna 1948 ja uittoväylä poistettiin 1956. Tämän jälkeen pato jäi ilman ylläpitoa, ja vuosia tämän jälkeen pato murtui. Pato on hirsisulkuinen ja sen laskuaukko ja pohja on umpivalettua betonia. 1970-luvun alussa Piteån kunta toteutti useita kalastusta edistäviä toimenpiteitä Rosånissa vastapainoksi tukinuitosta koituneille haittavaikutuksille. Työn yhteydessä avattiin 2 m leveä kouru valettuun Baronseldamm-patoon ja padon sulkuportin pohjan poikkipalkki nostettiin pois. Padon jäänteet ovat nykyisin suurelta osin hajonneet ja aiemmista toimenpiteistä huolimatta pato muodostaa vaellusesteen kaloille ja muille vesieliöille. InterReg Nord -hankkeessa päätettiin muokata vaellusestettä nostamalla pois rikkoutuneet betonirakenteet ja luomalla vapaa vaellusmahdollisuus kaloille ja muille vesieliöille (kuva 4.5).

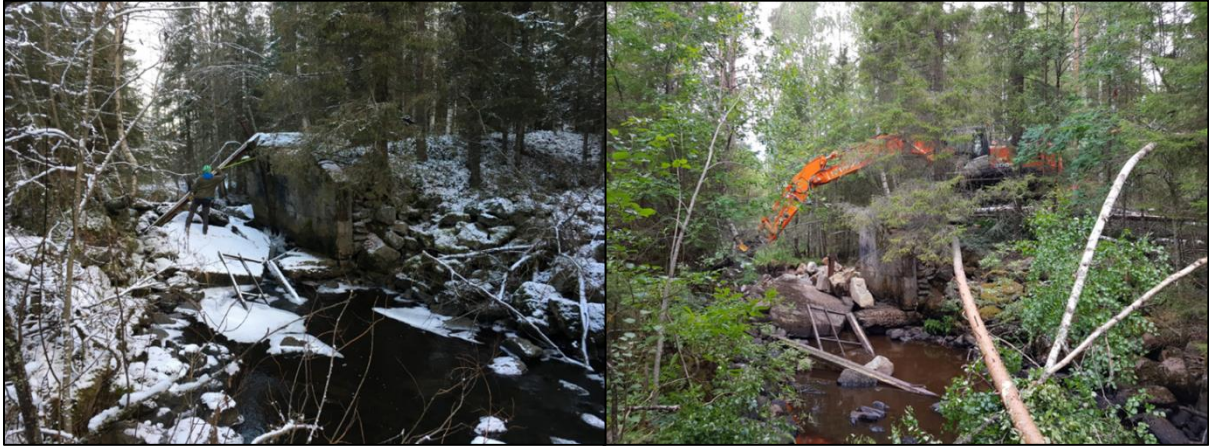
Kuva 4.6. Rosånin Baronseldammen ennen toimenpiteitä. Betoni ja metallirakenteet poistettiin virrasta ja molemmilta rannoilta.

Rosåniin pudonneet betonijäänteet, jotka aiheuttivat vaellusesteen kaloille ja vesieliöille, nostettiin pois. Myös virran molemmin puolin olleet reunarakenteet purettiin, koska ne olivat kallellaan virtaa kohti ja vaarassa kaatua Rosåniin ollen riskin ihmisille. Myös Rosåniin pudonneet metallirakenteet poistettiin (kuva 4.6).

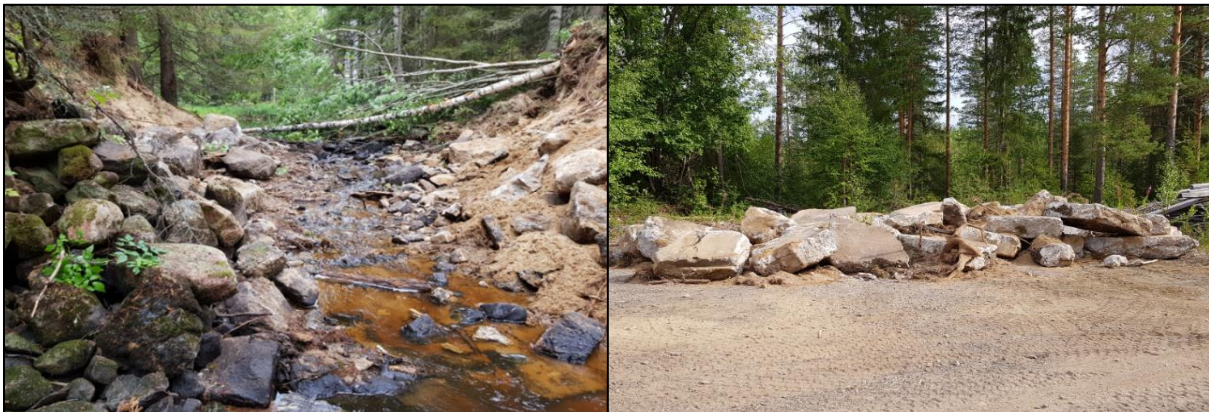
Kuva 4.7. Rosånin Baronseldammen toimenpiteiden jälkeen ja muokattu uoma kalojen vaellusta varten. Oikealla betonimateriaalia, joka kuljetettiin kaatopaikalle. Toimenpiteiden aikaan veden virtaus oli erittäin pieni (noin 3 litraa sekunnissa).

Sen jälkeen kun kaloille vaellusesteen muodostaneet betoni ja metallirakenteet poistettiin, muokattiin uoma padon luona vapaan vaellusväylän luomiseksi. Kaikki betoni- ja metallirakenteet kuljetettiin padolta pois, ja urakoitsija vastasi materiaalin kierrätyksestä ja kuljetuksesta kaatopaikalle (kuva 4.7).

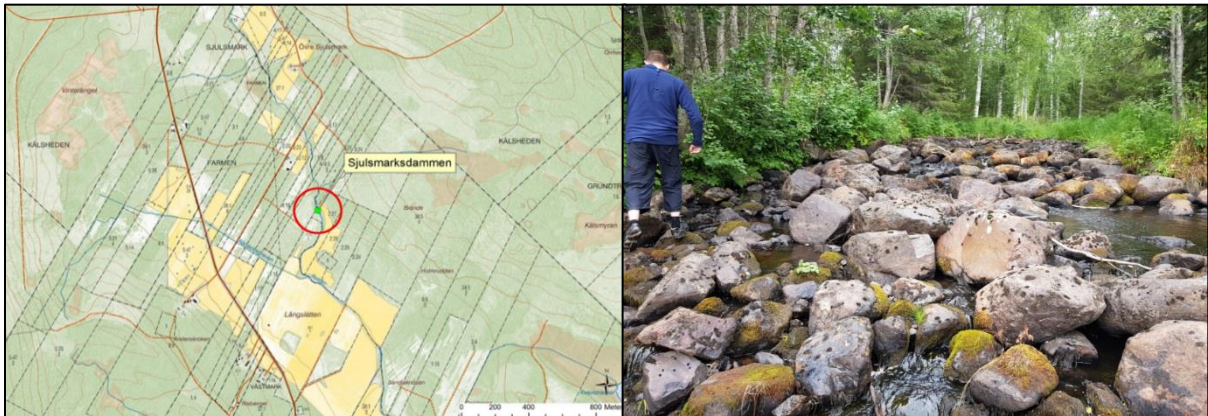
Kuva 4.8. Kartta ja valokuva (erittäin matala vesi) Sjulsmarksdammenissa (vihreä piste punaisen ympyrän sisällä).

Tietojen mukaan pato on aiemmin purettu ja padon jäänteet ovat kynnyksenä poikki Rosånin noin 40 metrin pituudelta. Ylimmän ja alimman vedenpinnan väli on noin 1,5 m. Padon kynnystä ei ole pidetty selkeänä vaellusesteenä korkean veden aikaan, koska kalat voivat ohittaa sen. Sitä vastoin pienellä ja hyvin pienellä virtauksella vesi juoksee kivien välistä, jolloin kalat eivät voi ohittaa portaita (kuva 4.8).

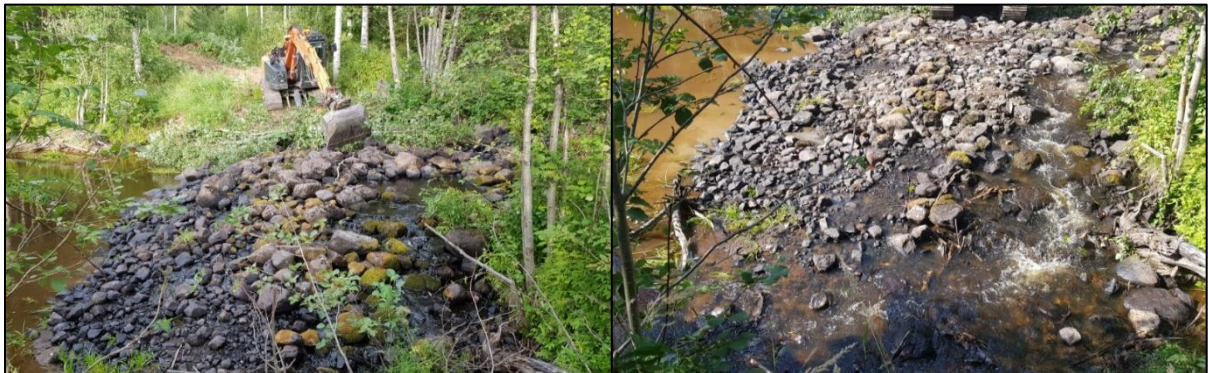
Kuva 4.9. Vasemmanpuolinen kuva esittää patoporrasta ennen toimenpiteitä ja oikeanpuoleinen muodostettua virtausuraa kiviportaiden alimmassa osassa. Muokkauspäivänä veden virtaus oli noin 5 l/s.

Jotta kalat ja muut vesieliöt voisivat ohittaa porrastadon, rakennettiin olemassa olevien kiviportaiden läpi kulkuväylä. Kivenlohkareet siirrettiin kaivinkoneen avulla niin, että koko kiviportaan läpi voitiin muotoilla virtausura. Tämä ura toimii kulkuväylänä kaloille matalan veden aikaan Rosånissa (kuvat 4.9 ja 4.10). Korkean veden aikana vesi kulkee koko patoportaan leveydeltä eikä tällöin estä kalojen vaellusta.

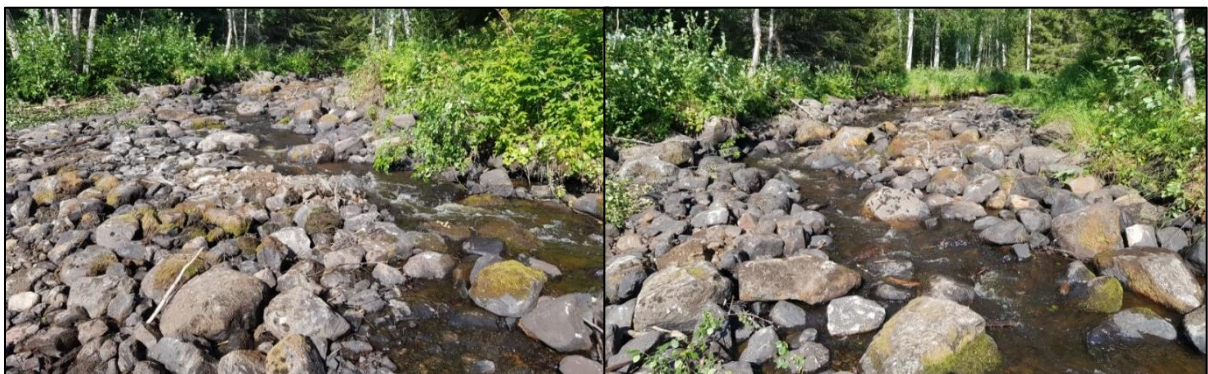
Kuva 4.10. Vasemmanpuolinen kuva esittää patoportaan keskiosaa toimenpiteiden jälkeen ja oikeanpuoleinen muokkausalueen yläosaa. Muokkauspäivänä veden virtaus oli erittäin pieni, noin 5 l/s.

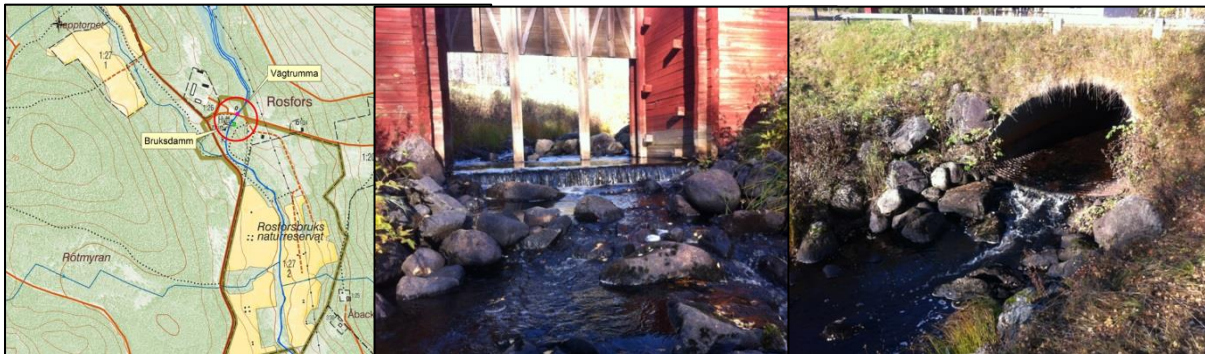
Kuva 4.11. Kartta Rosforsin ruukista ja ruukkipadosta sekä tierummusta, jotka muodostivat vaellusesteen Rosånin vesistössä matalalla vedellä.

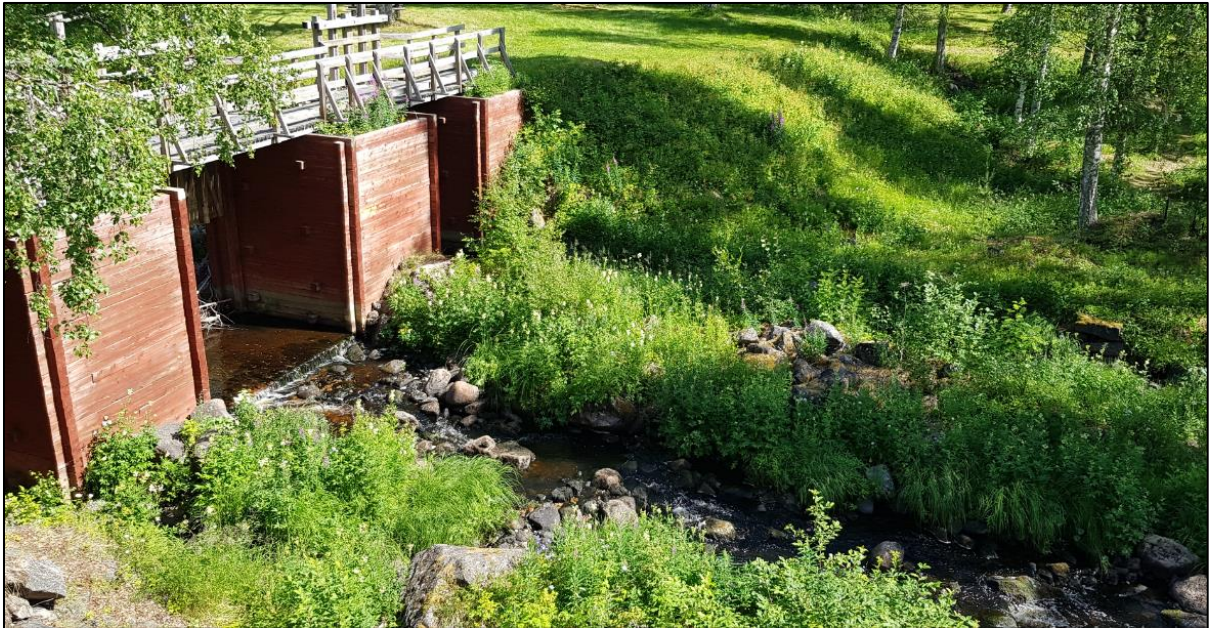
Kuva 4.12. Rosån-joen Rosforsin pato ennen toimenpiteitä. Erittäin pieni virtaus Rosånissa.

Padolle suunniteltiin tuotavaksi eri kokoisia kiviä padon keskimmäisestä aukosta alavirtaan. Yhteensä kivimateriaalia tuotiin padon alapuolelle 5 m³. Alueen suojelun vuoksi toimenpiteet tehtiin käsin. Veden virtauksen keskittämiseksi matalalla vedellä padon pohjaan asennettiin puupalkkeja, mikä nosti vedenpintaa ja keskitti ulosvirtauksen. Tämän myötä keinotekoinen putous poistui ja putouskorkeus tasoittui, mikä mahdollistaa kalojen ja muiden vesieliöiden vapaan kulun myös erittäin matalan veden aikana. Toimenpiteiden aikana veden virtaus oli hyvin pieni, noin 4 l/s (kuvat 4.12 ja 4.13).

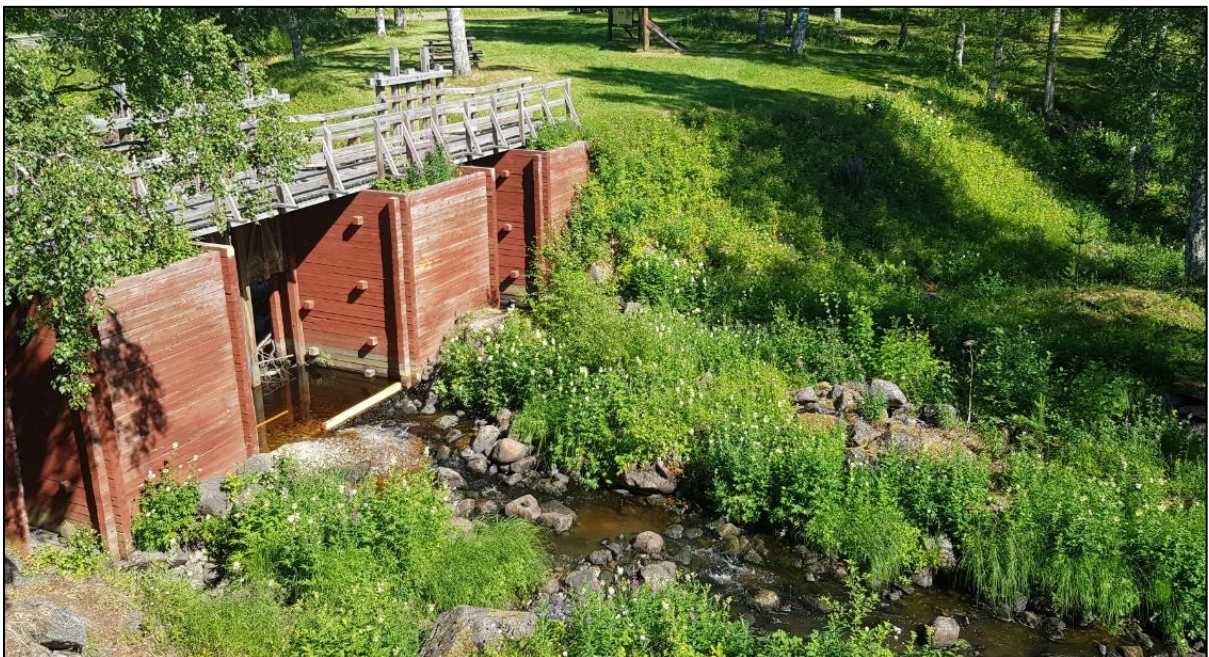
Kuva 4.13. Rosån-joen Rosforsin pato toimenpiteiden jälkeen. Erittäin pieni virtaus Rosånissa.

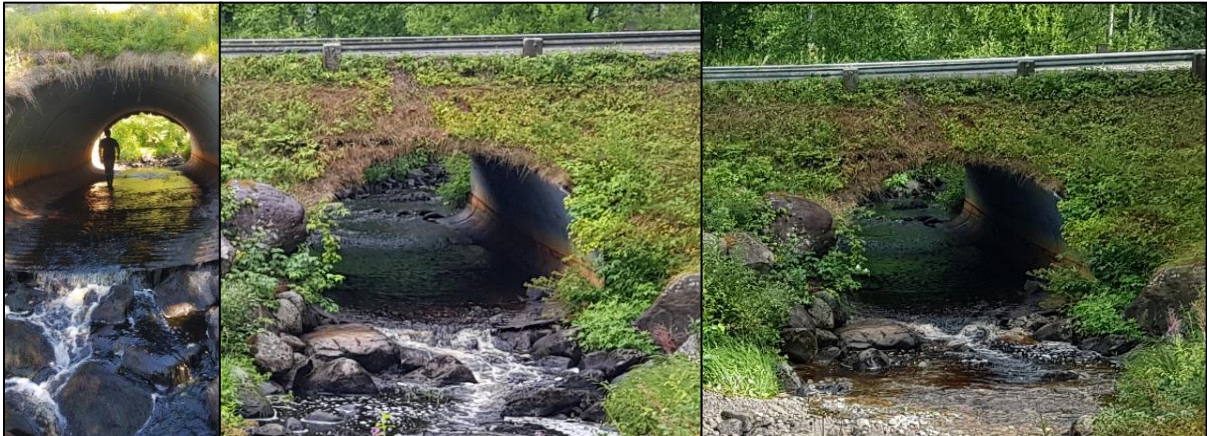
Kuva 4.14. Rosfors, tierumpu Rosånissa. Kaksi vasemmanpuoleista kuvaa on tilanteesta ennen toimenpiteitä, ja oikeanpuoleisin muokkauksen jälkeen.

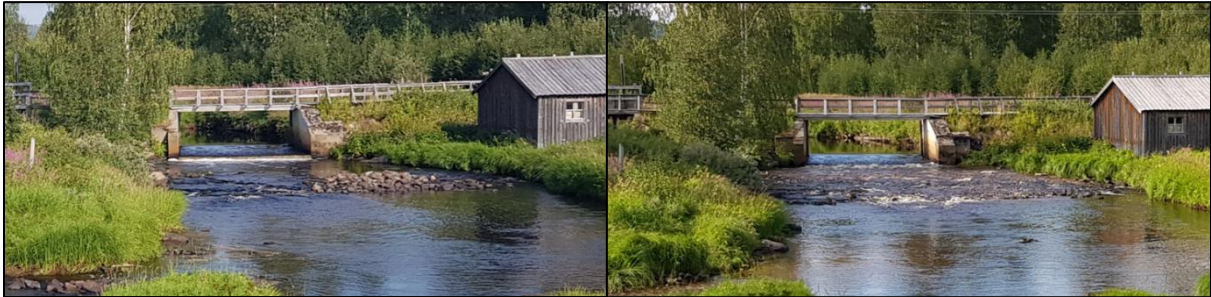
Patorakenteissa suurin osa veden virtauksesta valuu keskimmäisen aukon läpi, johon veden virtaus keskittyy ja virtausnopeus lisääntyy loivasti kaltevan padon pohjan yli. Aukkojen alavirran puolella on putous. Tämän vuoksi kalat ja virrassa elävät lajit eivät pääse etenemään ylävirtaan erityisesti alhaisen veden aikana, ja siksi paikan katsotaan muodostavan vaellusesteen (kuva 4.16).

Kuva 4.16. Alån ja Alen mylly erittäin alhaisen veden aikana. Ennen toimenpidettä vasemmalla ja toimenpiteen jälkeen oikealla.

Koska pato ja siihen liittyvät rakennelmat on määritelty kulttuurihistoriallisten näkökohtien vuoksi säilytyksen arvoiseksi, tämä otettiin huomioon toimenpiteen suunnittelussa. Kokonaisuudessaan siirrettiin noin 120 m³ lohkareita ja kiviä padon rungon alapuolelle (kuva 4.17).

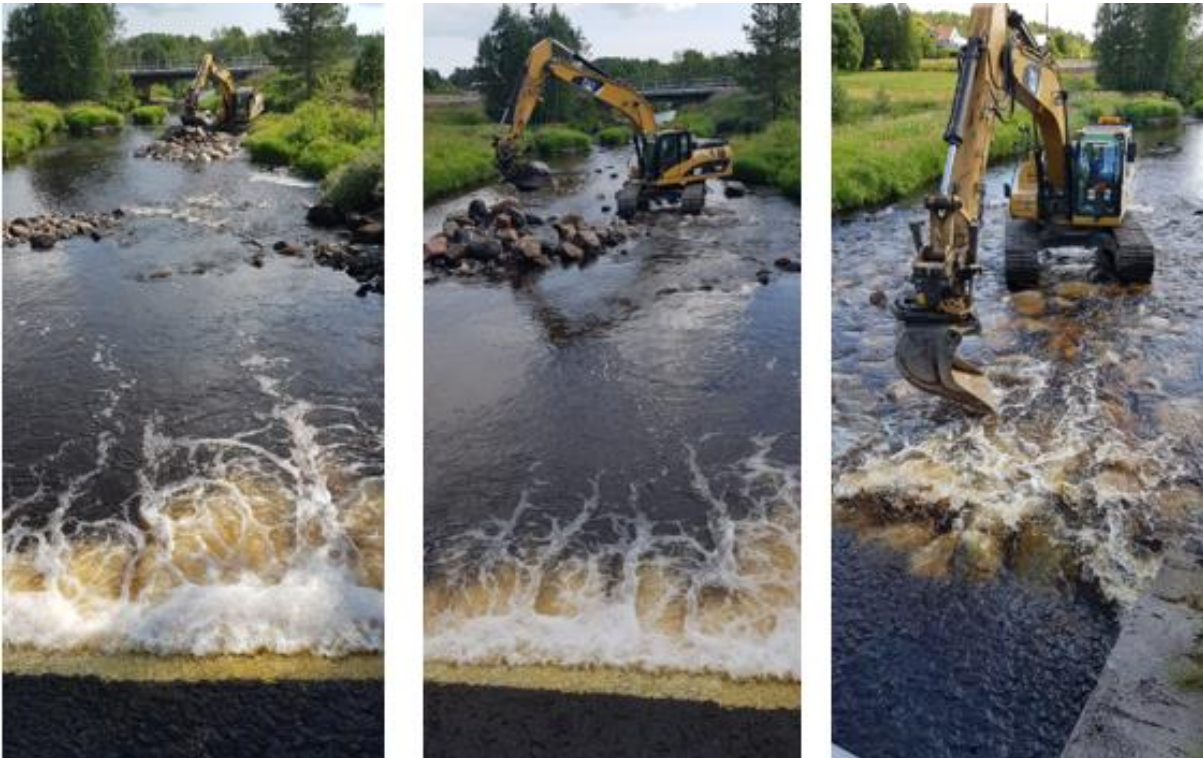
Kuva 4.17. Lohkareiden ja kiviä sijoittelu Alen myllyn luona Alånissa.

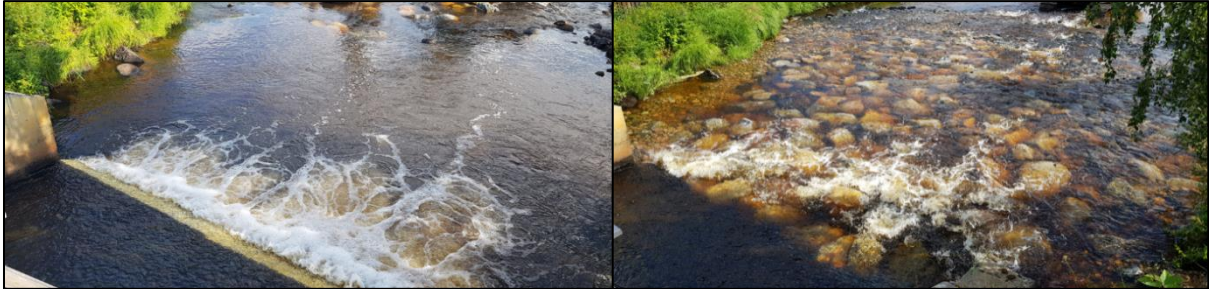
Kuva 4.18. Alen myllyn patokynnys Alånissa ennen toimenpidettä vasemmalla ja toimenpiteen jälkeen oikealla. Toimenpiteen toteuttamisen aikana vettä oli joessa hyvin vähän.

Kivilohkareiden sijoittaminen padon alapuolelle sai aikaan sen, että veden korkeus padon yläpuolella kohosi ja näin kaloille muodostui vapaa kulku (kuva 4.18). Välittömästi kivien asettamisen jälkeen todettiin viisi ahventa, jotka nousivat vastavirtaan patorakenteen ohi, ja myöhemminkin havaittiin kaloja ohittamassa sulun pohjaa ylävirtaan päin.

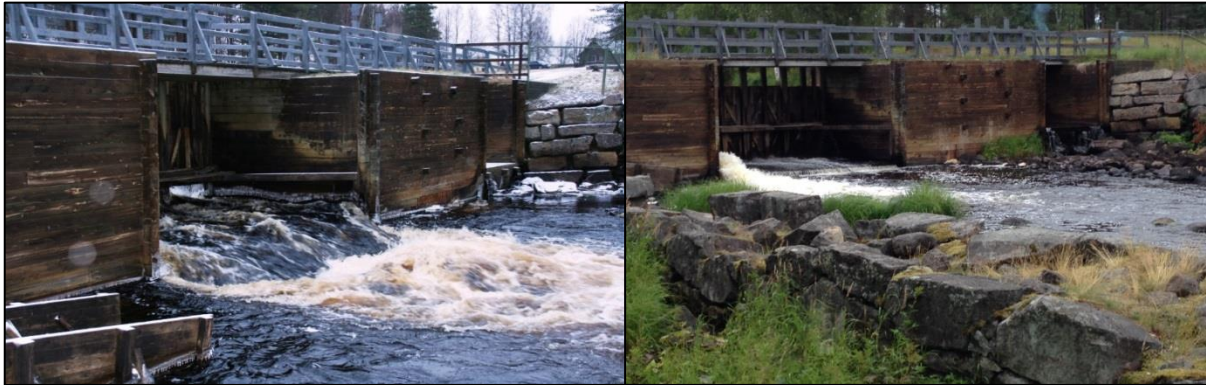
Rakennettu pato muodosti vaellusesteen kaloille ja muille vedessä eläville eläimille. Kalojen vaelluksen mahdollistamiseksi ja luonnon ekologisten olosuhteiden palauttamiseksi jokeen Selets brukin vaelluseste inventoitiin, siitä laadittiin projektisuunnitelma, ja asia korjattiin.

Kuva 4.20. Patorakennelma Selets brukin alueella Alånissa. Kuvassa vasemmalla luukut ovat auki ja kuvassa oikealla luukut ovat kiinni.

Padon vaellusestettä korjattiin nostamalla vedenkorkeutta padon keskimmäisen aukon alapuolella lisäämällä sinne luonnonkiviä. Tällä tavoin putouskorkeus tasoittui, mikä mahdollisti kalojen ja muiden vesieliöiden nousun padon keskimmäisestä aukosta. Kynnysrakennelman rakentamiseen käytetty kivimateriaali siirrettiin Kallaxin soranottamolta kuorma-autolla. Lohkareita ja kiviä siirrettiin sitten dumperilla kunnostusalueen lähelle, minkä jälkeen materiaali aseteltiin veteen kaivinkoneella.
