Loppuraportti Perämereen laskevia vesistöjä

Menetelmien kehittäminen ja ekologinen
kunnostaminen Yhteen veto

Perämereen laskevat vesistöt – Menetelmien kehittäminen ja ekologinen kunnostaminen (Interreg Nord) Yhteenveto

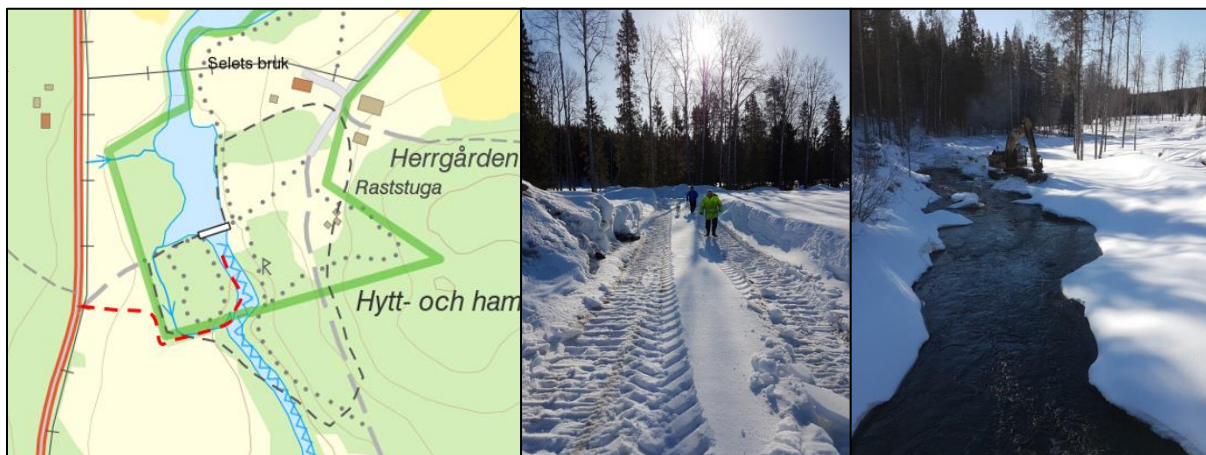
Kuva 4.21. Alånissa sijaitsevan Selets brukin kartta, jossa talvitie (kaivinkoneen ja dumperin ajoväylä) on merkittynä (punainen katkoviiva) sekä kuvia talvitiestä.

Toimenpiteet Selets brukin alueella toteutettiin maaliskuussa 2018 rakentamalla nk. talvitie vähentämään maaperän vaurioita ja mahdollistamaan kaivinkoneella ja dumperilla ajamisen sekä suojelualan ympäri että Alånin vasemmanpuoleisissa sivu-uomassa (kuva 4.21). Toteutusajankohdan valinnan ansiosta työllä ei myöskään ollut vaikutusta mihinkään kulttuurikohteeseen.

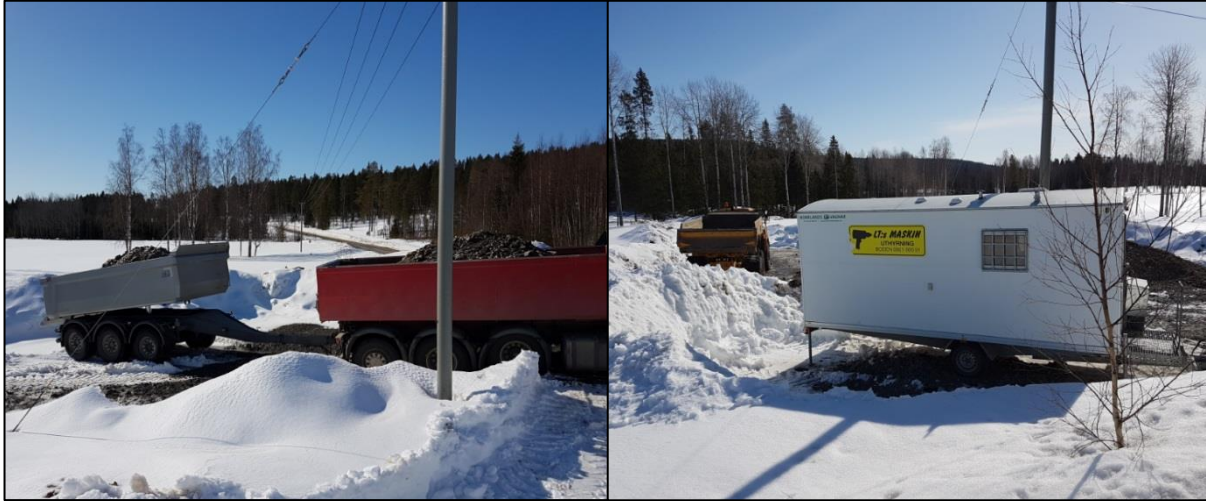
Kuva 4.22. Materiaalin kuljetus dumperiin tapahtuvaa uudelleen lastausta varten (kuva oikealla).

Kaikkiaan siirrettiin 170 m³ lohkareita ja kiviä purkupaikalle yleisen tien varteen. Sieltä materiaali lastattiin uudelleen dumperiin, joka siirsi kivimateriaalin talvitietä pitkin Alånin pääväylään noin 20

metriä ylävirtaan kohdasta (oikealla rannalla, ylhäältä katsottuna), jossa sivu-uoma liittyy pääuomaan (kuva 4.22).

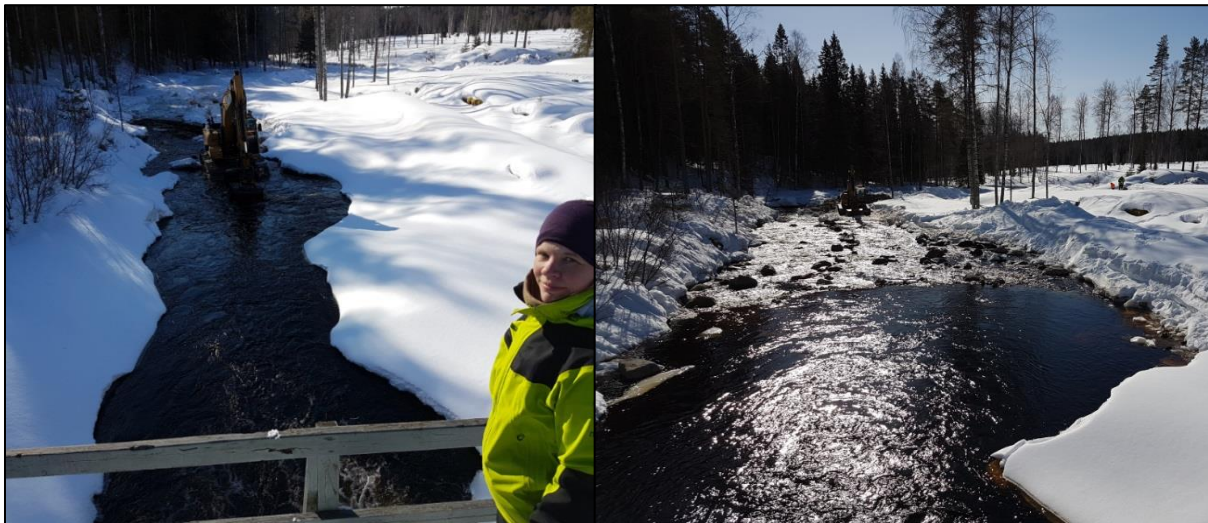
Kuva 4.23. Vasemmanpuoleisessa kuvassa materiaalia siirretään kaivinkoneella Alånin pääuomassa ylävirtaan, ja oikeanpuoleisessa kuvassa näkyy kivimateriaalin asettelu toimenpidealueelle.

Alånin pääväylässä olevalta dumperin purkupaikalta materiaali nosteltiin kaivinkoneella ylävirtaan rakennusalueelle (kuva 4.23).

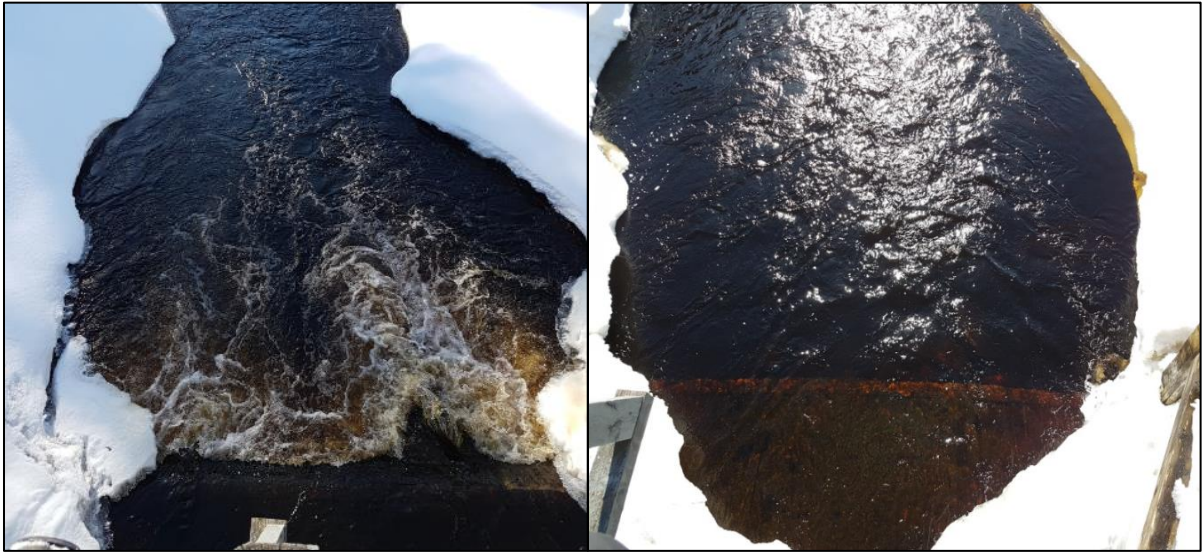
Kuva 4.24. Kuvassa vasemmalla tilanne ennen toimenpidettä ja oikealla toimenpiteen jälkeen Alånin Selets Brukin alueella. Toimenpiteen jälkeen vedenpinnan taso padon alapuolella nousi niin, että kaloille syntyi vapaa vaellustie (kuva oikealla).

Asennettu kivimateriaali nosti vedenpintaa padon kohdalla noin 30 cm ja mahdollisti vapaan kulkureitin kaloille keskimmäisen patoaukon kautta myös matalan virtaaman aikana. Tällainen tilanne oli kevättalvella, jolloin kunnostustoimenpide toteutettiin (Kuva 4.24).

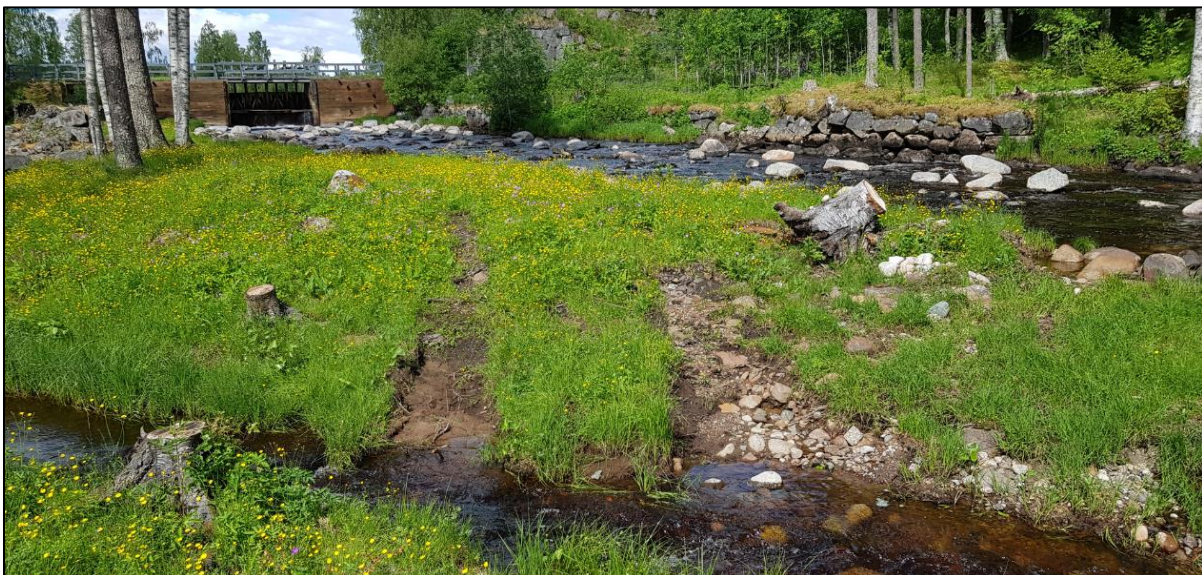
Kuva 4.25. Kaivinkoneen ja dumperin kulkureitti Selets Brukin alueella näkyy hyvin vähän maaperässä huhtikuussa 2018 toteutettujen toimenpiteiden jälkeen.

Koska toimenpide toteutettiin huhtikuussa maaperän ollessa lumen peitossa ja jäässä, työn vaikutukset maan pinnalla jäivät hädän tuskin näkyviin kohdissa, missä kaivinkone ja dumperi olivat ajaneet (kuva 4.25 ja 4.26). Toimenpidettä varten ei tarvinnut kaataa puita. Ne kannot, joita kuvissa näkyy, ovat jo aikaisemmin alueen hoidollisista syistä kaadetuista puista. Mihinkään kulttuurihistoriallisiin kohteisiin (kuten louhittuihin kivilohkareisiin) ei koskettu, sillä materiaalien siirto tapahtui luonnonsuojelualueen ulkopuolella sekä jäätyneessä sivukanavassa oikealla puolella (alavirtaan päin nähtynä) sekä Alånin pääväylässä.

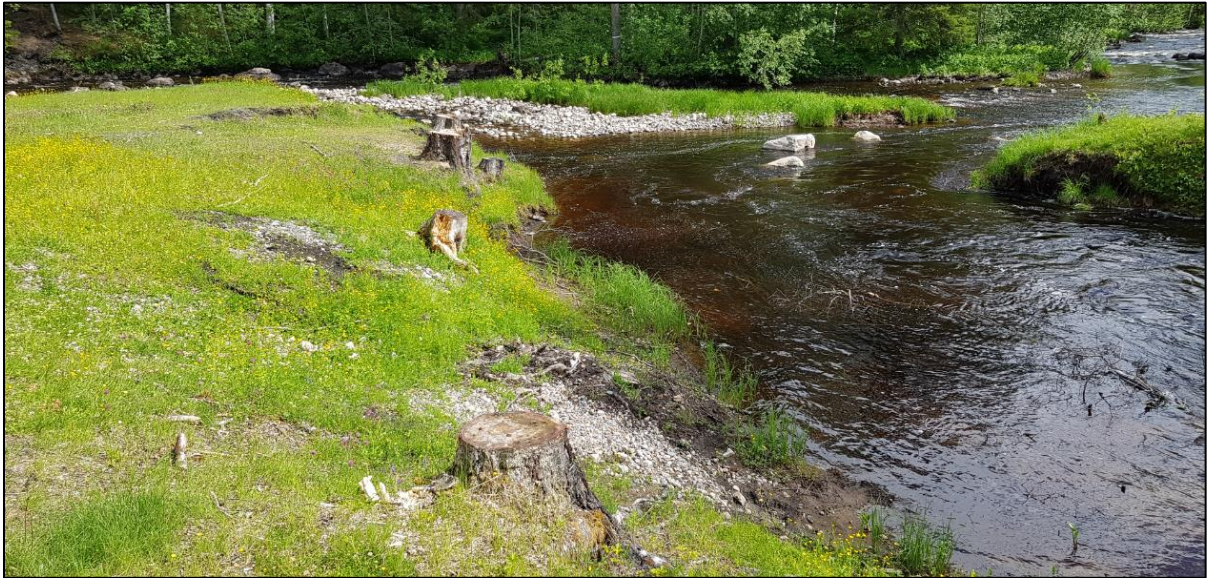
Kuva 4.26. Kaivinkoneen ja dumperin kulkureitti Selets Brukin alueella näkyy hyvin vähän maaperässä kahden lähimmän kannon välissä. Sivuuoma kuvassa oikealla ja pääuoma kuvan yläreunassa.

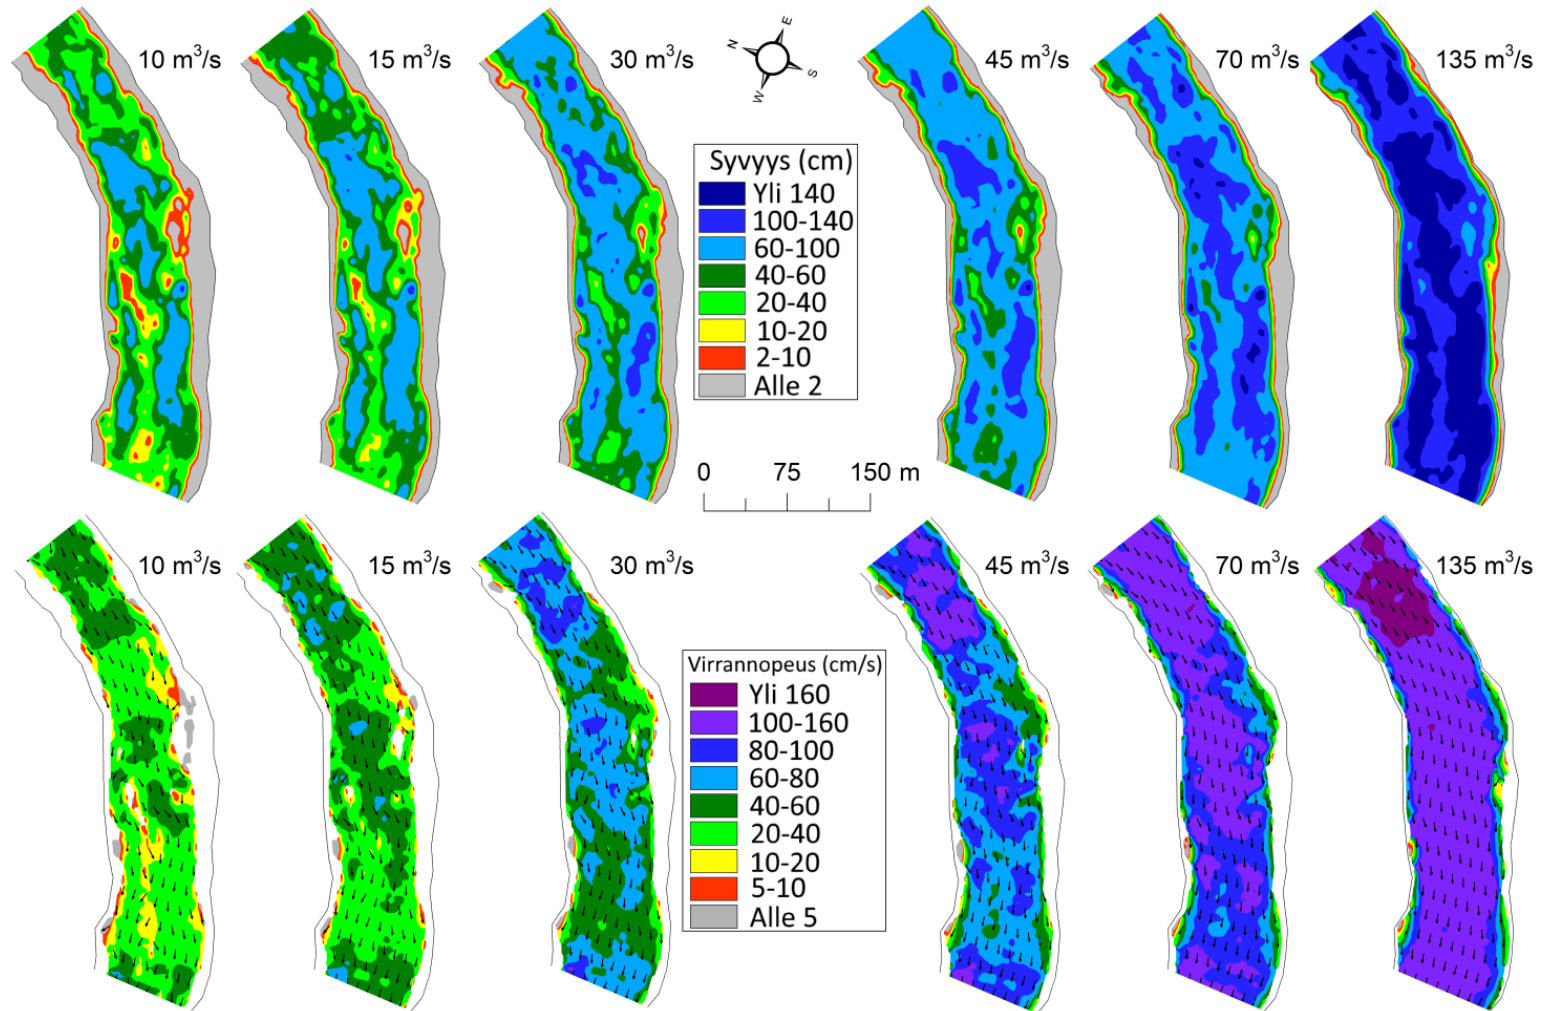
Kuva 11. Veden syvyys (yllä) ja virrannopeus (alla) sekä virtauksen paikallinen pääsuunta (nuolet) Saukkokoskesissa eri virtaamilla.

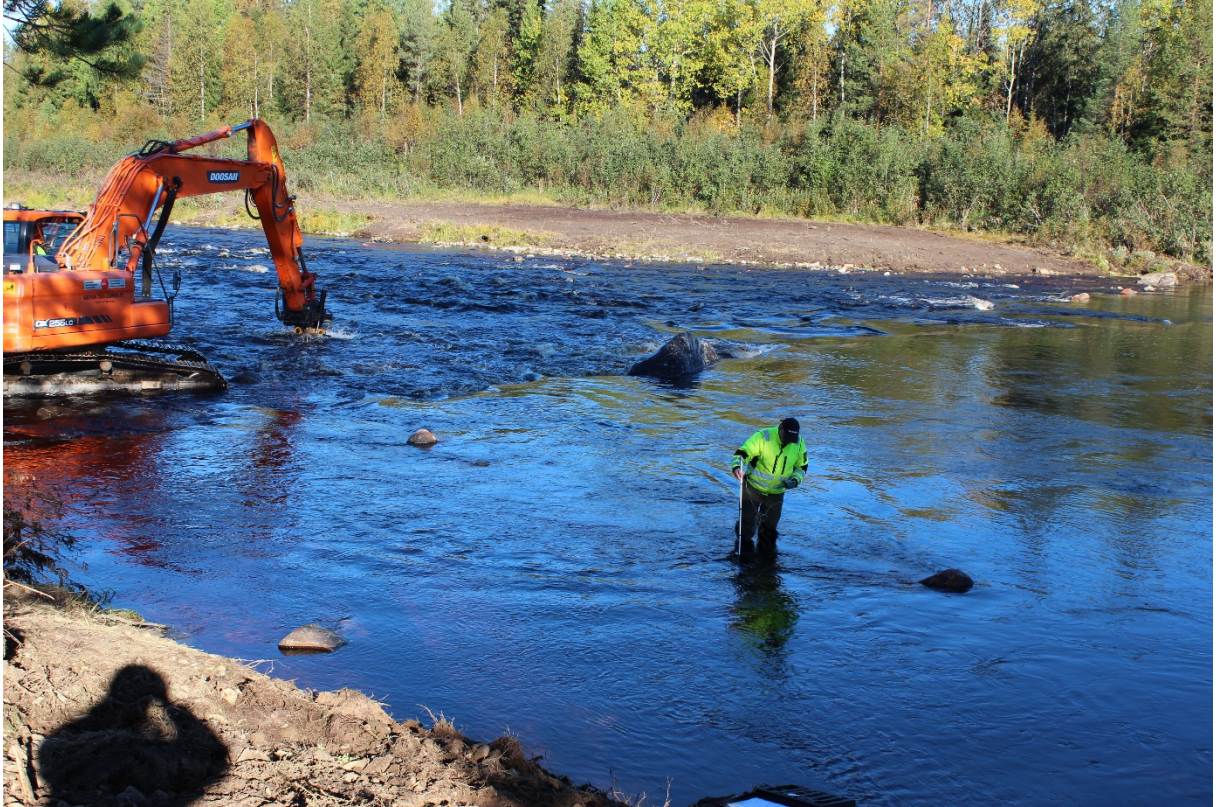
Kuva 1. Virrannopeutta ja uoman syvyyttä mitataan kutualueen kunnostusten yhteydessä.

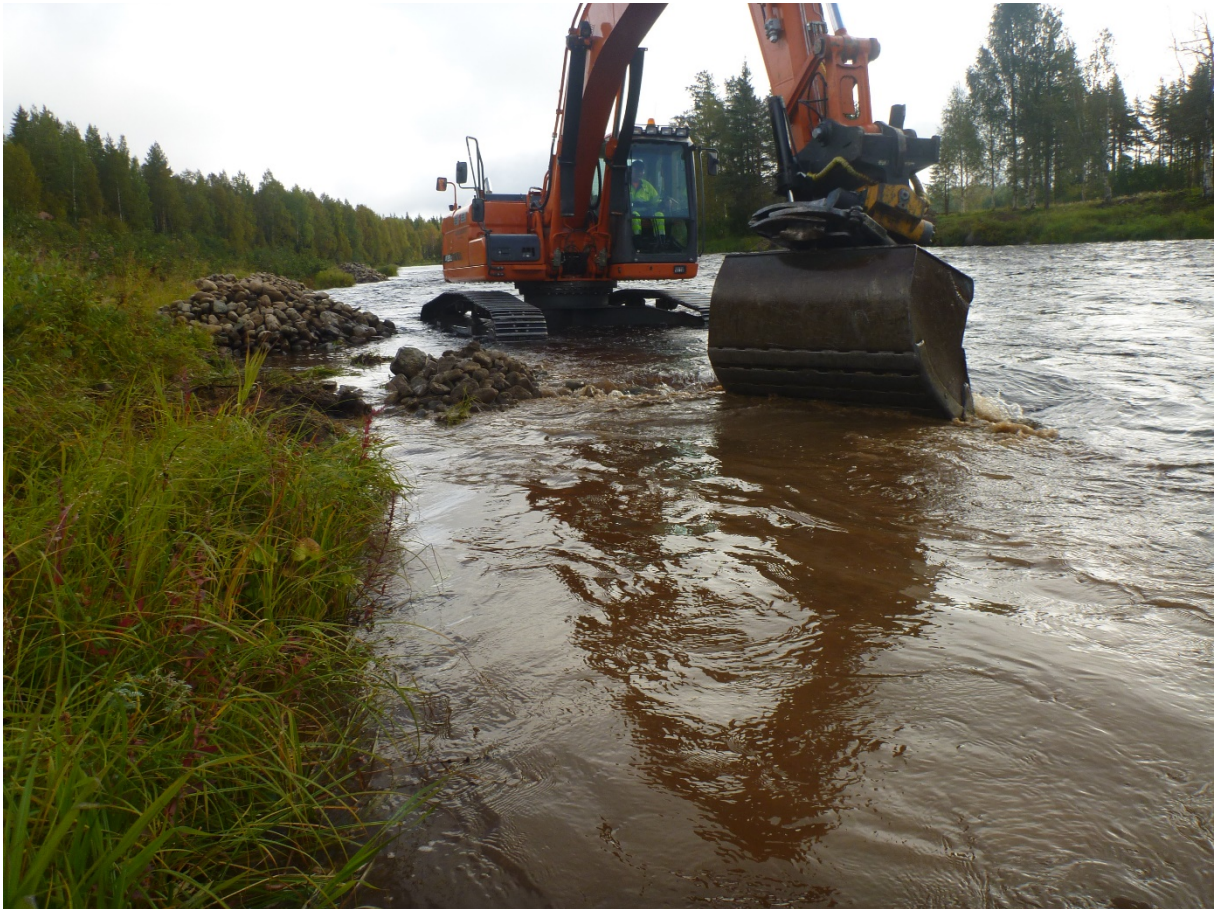
Kuva 2. Kiviaines valmiina poikaskivikon tekoa varten Mötyskoskella.

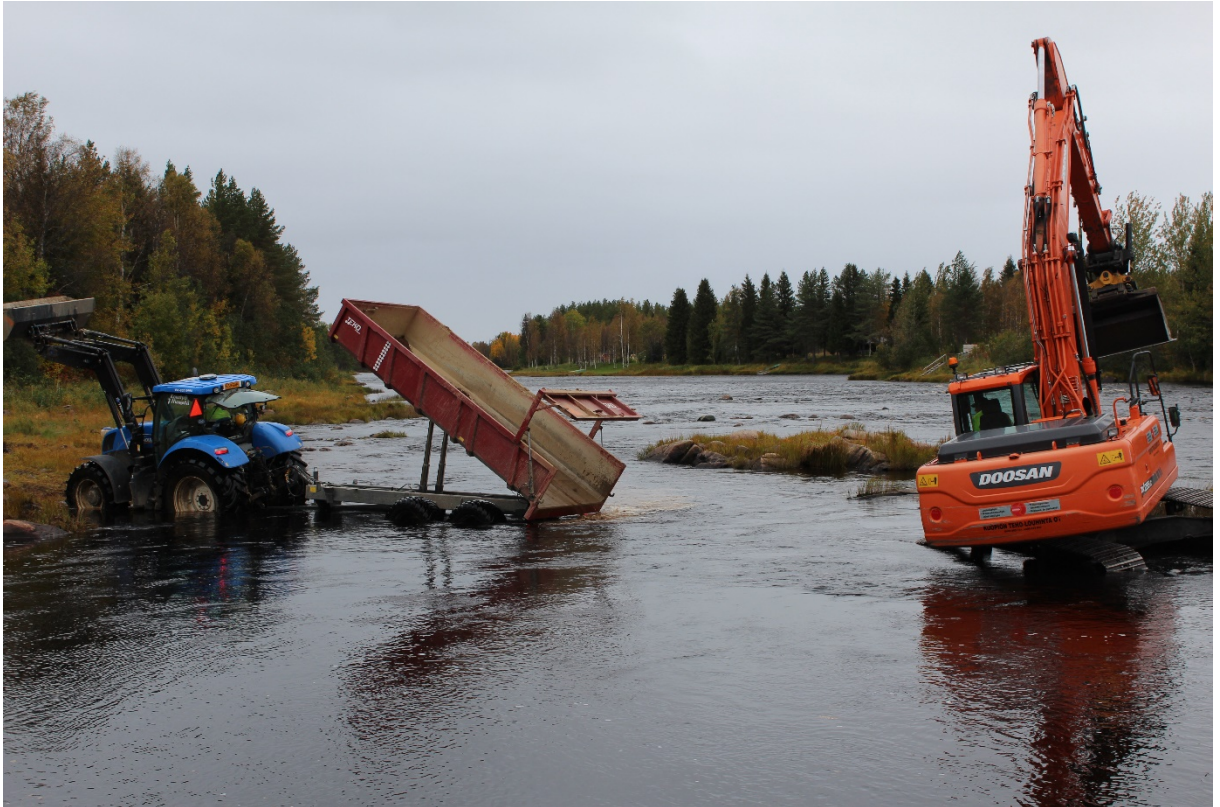
Kuva 3. Kutualueen kunnostusta Kalmakoskella 2016

Kesän 2016 suuri virtaama haittasi Kalmakosken kunnostusta. Alemman kosken niska-alueelle uoman vasemmalle reunalle tehtiin lohen lisääntymisalueet. Uoman vasemmalla puolella ollut suiste purettiin ja em. kohtaan tehtiin lohen pienpoikasille soveliasta aluetta. Kunnostettu poikasalue syveni kohti uoman oikeaa reunaa.

Kalmakoskella kunnostettiin yhteensä noin 720 m² lohen kutu- ja pienpoikasalueita. Kutualuekunnostuksia varten Kalmakoskelle tuotiin seulottua luonnonsoraa noin 90 t. Vuoden 2016 kunnostustyöt Simojoella päättyivät Kalmakoskelle 14.9.2016.

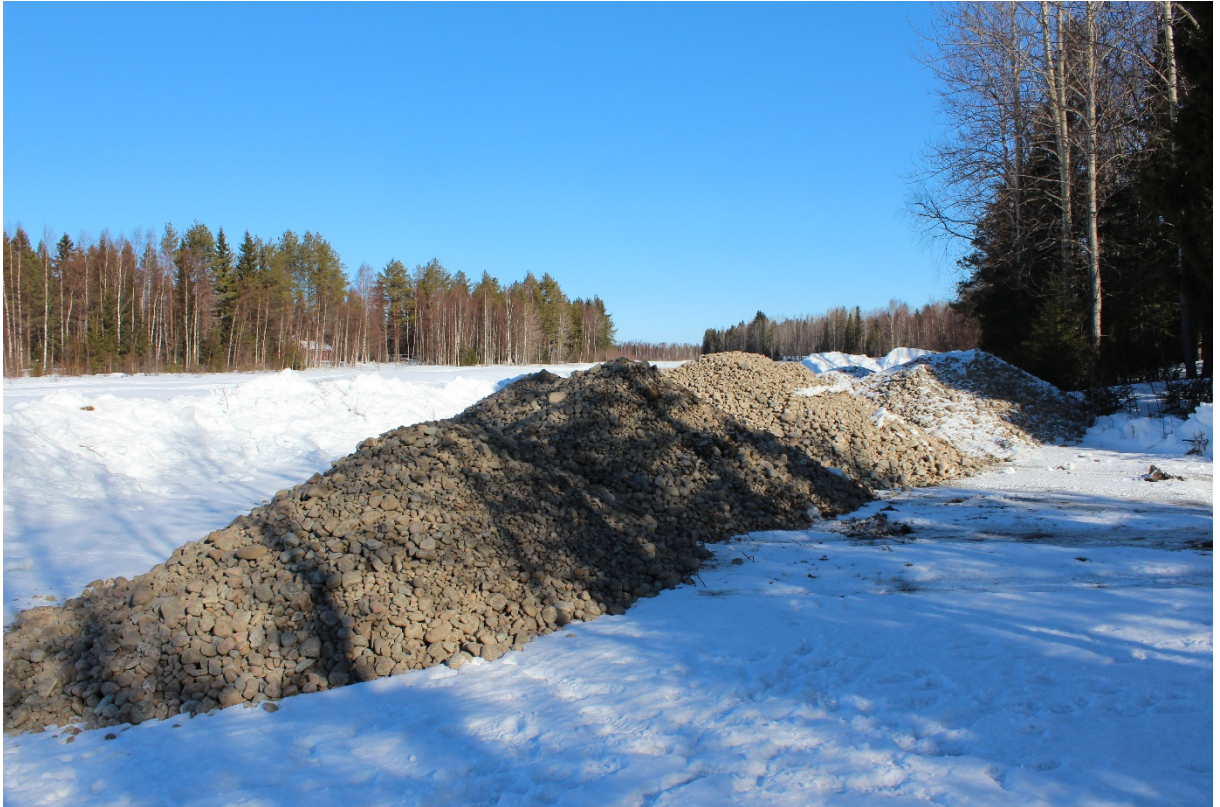
Kuva 4. Kutasora kuljetettu jokitörmälle, kunnostusalueiden läheisyyteen maaliskuussa 2017

Kesän 2017 töitä valmisteltiin viemällä tarvittava kutosora kunnostusalueiden läheisyyteen maaliskuun vaihteessa 2017. Kova routainen maa / tienpohjat kestävät tuolloin paremmin raskaitten ajoneuvojen painoa ja vähentää täten koneiden kulkemisista aiheutuvaa vahinkoa tiestölle. Kutosoraa ajettiin kahteen eri paikkaan jokitorvelle, josta se oli helposti kuljetettavissa kunnostuskohteille. Kutosora kuljetettiin jokiuomaa pitkin kunnostuskohteille Ponsse Vincent merkisellä metsäkoneella, johon oli rakennettu kipillä varustettu sorankuljetus lava.

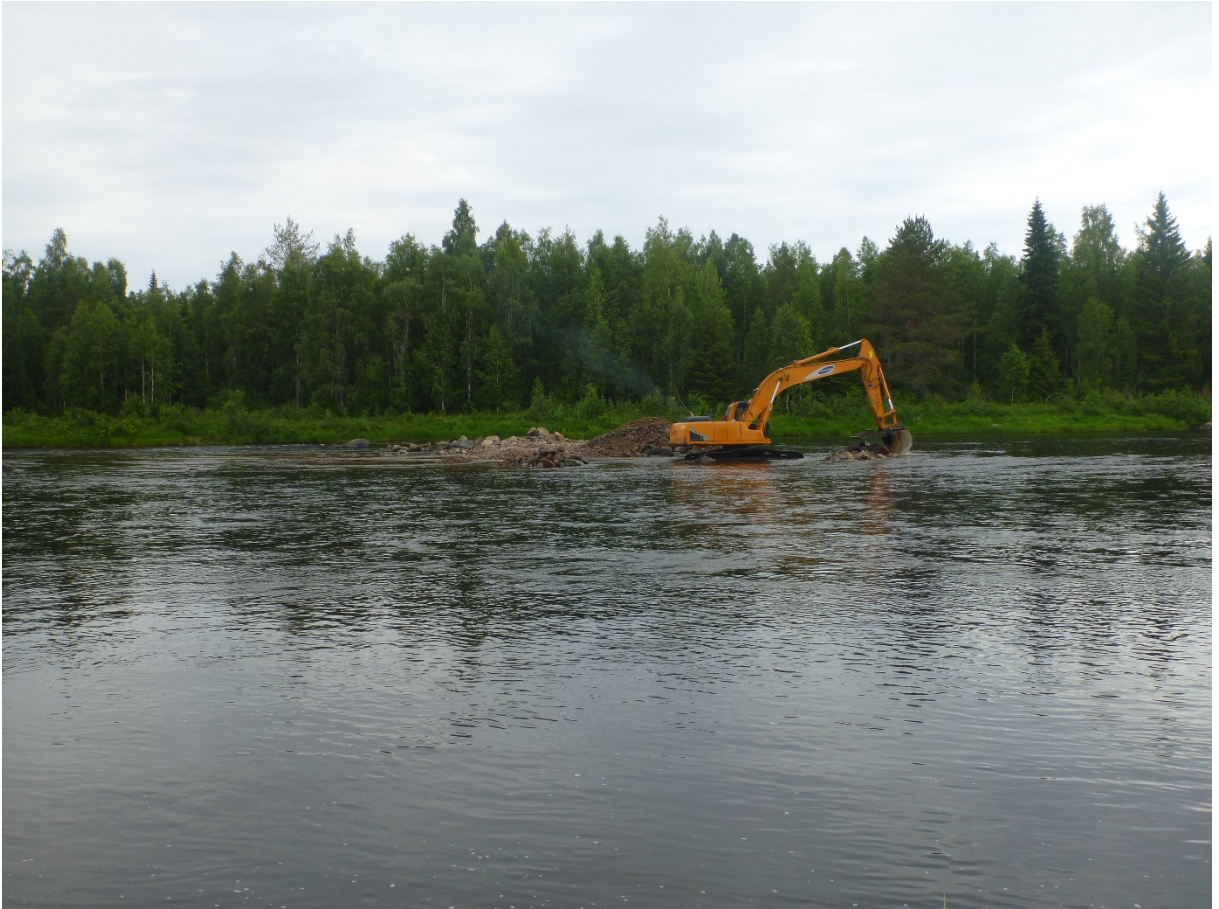
Kuva 5. Kiviaineksen seulontaa suisteen purun yhteydessä Maitokallionvirralla.

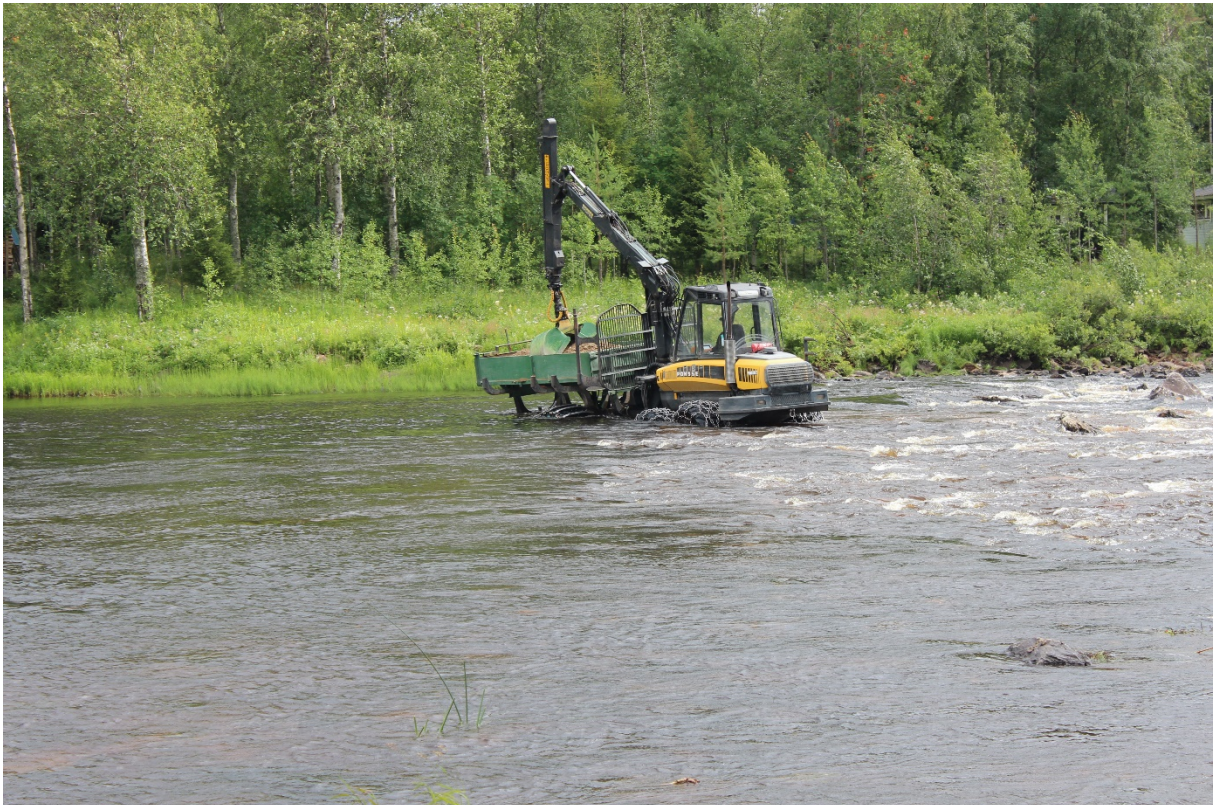
Kuva 6. Kutusoran kuljetus kunnostuskohteelle Harskukoskella 2017.

Harskukoskelle kunnostettiin yhteensä seitsemän (7) erillistä kutualueita. Kutualueet sijoitettiin koskessa olevien kynnysrakennelmien tuntumaan ylävirranpuolelle. Kutualueitten välittömään läheisyyteen alavirtaan kunnostettiin pienpoikasalueet. Uoman tehdyillä kynnysrakennelmilla pyrittiin vesittämään uomaa koko leveydeltä ja saada uoman virtaamaan vaihtelua sekä polveilua.

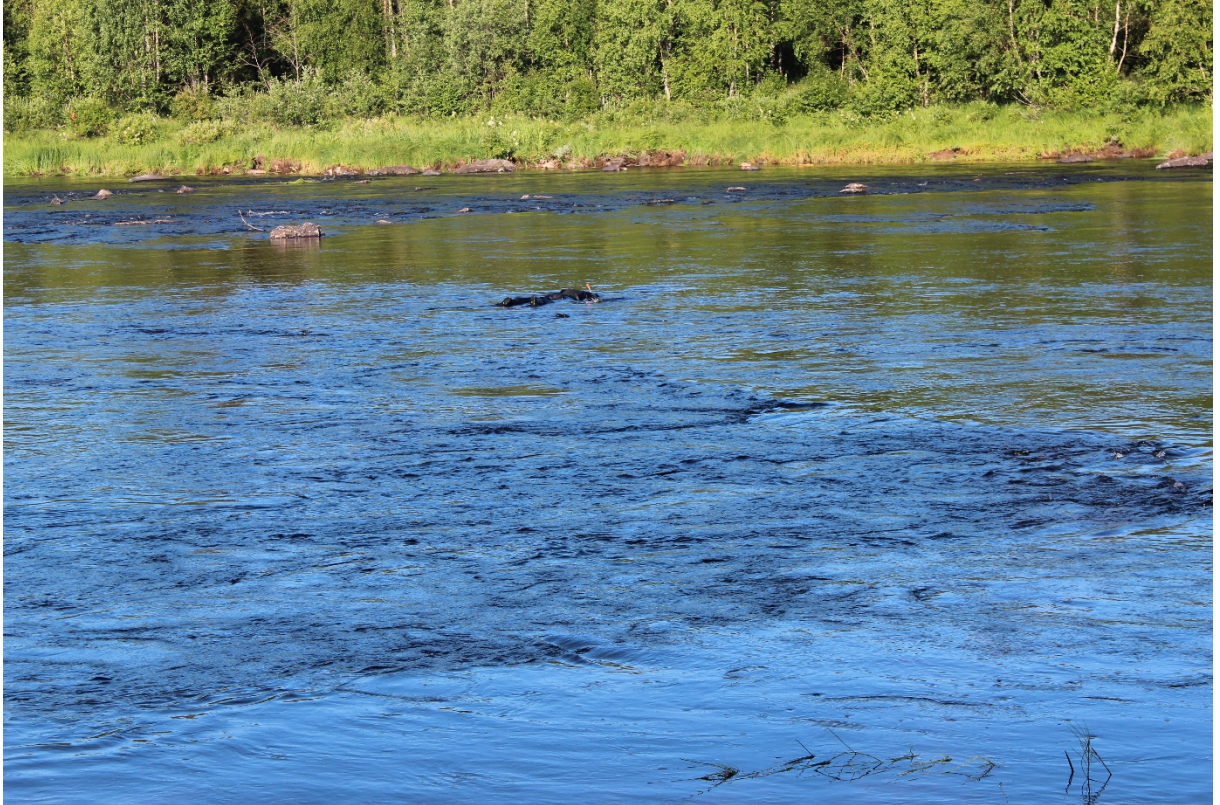
Kuva 7. Kunnostetun lohien kutualueen tarkastus Harskukoskella 2017.

Harskukoskella kunnostettiin lohien kutu- ja poikasalueita yhteensä noin 1,5 ha. Harskukoskelle tuotiin seulottua luonnonsoraa 340 t. Suisteista seulottiin kunnostuksissa hyödynnettyä soraa ja muuta kiviainesta noin 800 t.

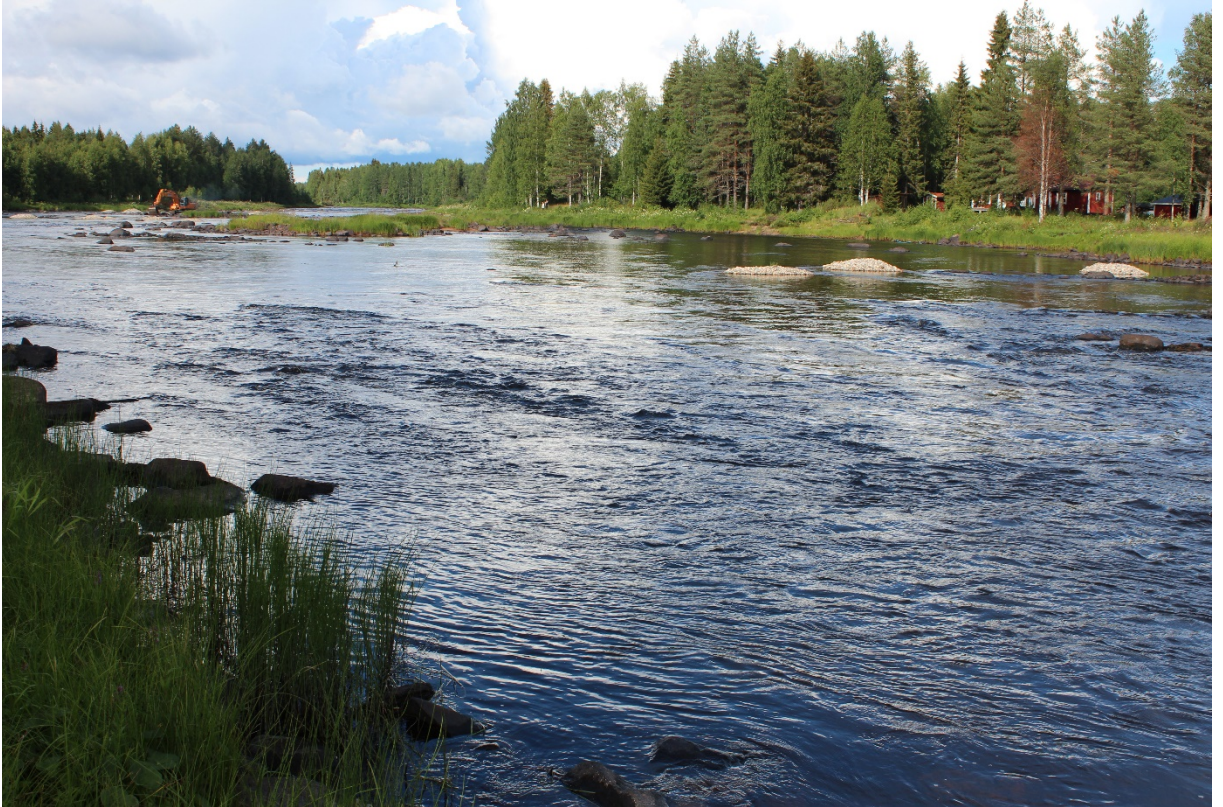
Kuva 8. Kutusora valmiina kutualuekunnostuksia varten Kuolemakosken niskalla.

Kuolemakosken niskalle kunnostettiin kutu- ja poikasalueita yhteensä 5 500m. Kosken niskalla olleista suisteista seulottiin soraa- ja muuta kiviainesta noin 1 200 t. Em. sora ja kiviaines hyödynnettiin mm. kutu ja pienpoikasalueitten kunnostuksissa. Kuolemakosken niskalle tuotiin seulottua luonnonsoraa 160 t.

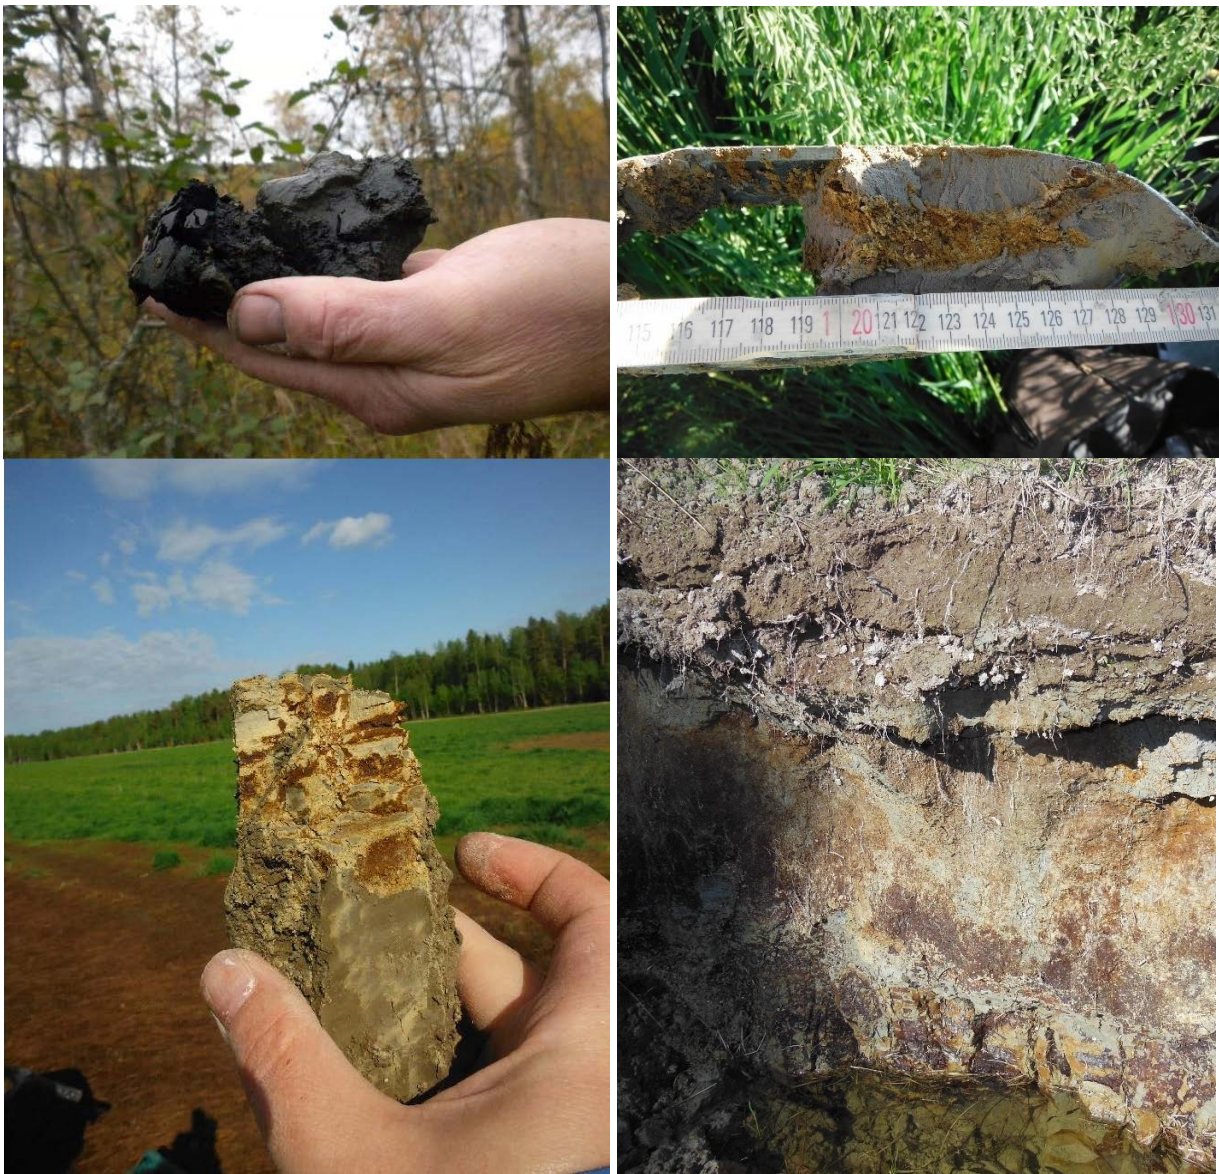
Kuva 1. Ylhäällä vasemmalla Sulfidipitoista, potentiaalista hapanta sulfaattimaata, jonka väri on tyypillisen musta. Kun tällainen maa altistuu ilmalle muutaman tunnin ajan, se muuttuu harmaaksi. Kuva: Gustav Sohlenius, SGU. Ylhäällä oikealla ja alhaalla vasemmalla Aktiivisessa happamassa sulfaattimaassa on usein ruosteen peittämiä rakoja (ruostevärisiä saostumia) ja jarosiittia (vaaleankeltaisia saostumia). Kuva: Nelly Aroka ja Christian Öhring, SGU. Alhaalla oik. Hapanta sulfaattimaata, joka on paljastunut äskettäin ojassa alueella, jolla Lääninhallitus kokeilee toimenpiteitä rajoittaakseen aktiivisen happaman sulfaattimaan ympäristövaikutuksia. Kuva: Christian Öhring, SGU.

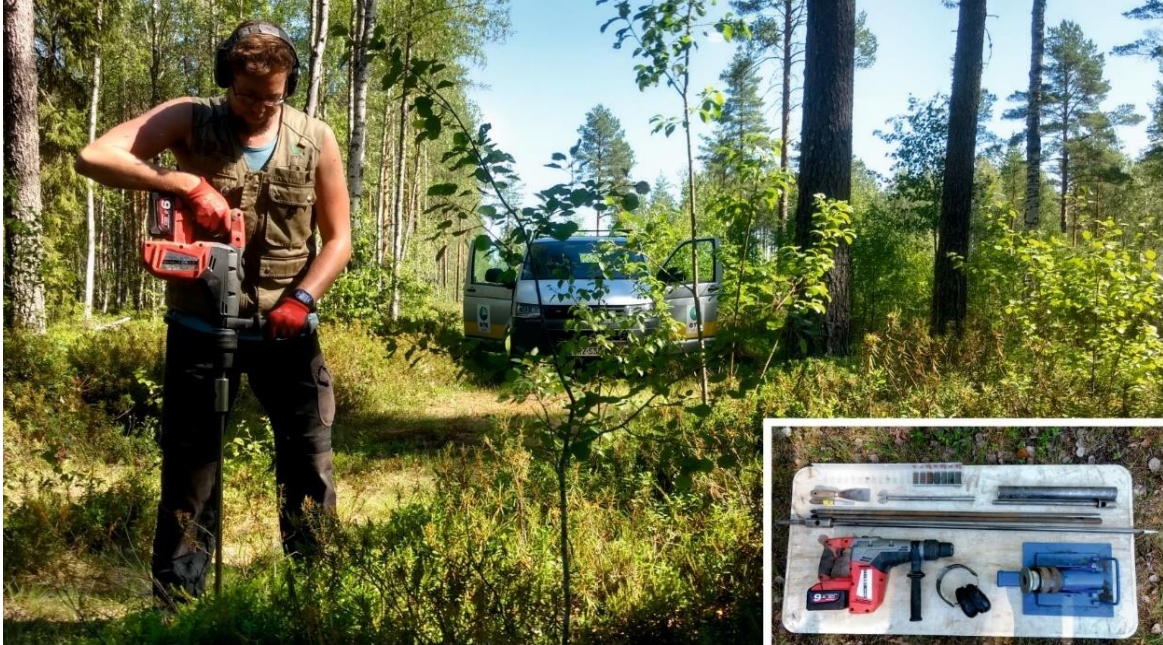
Kuva 6. Pikanäytteenotossa käytettävä laitteisto. Kierrekairan halkaisija on 18 mm, ja sillä voidaan ottaa enintään 1 metrin pituisia näytteitä. Syvemmältä otetaan näytteitä käyttämällä pidennysputkea. Iskuporakoneella hakataan näytteitä maasta. Kuva: Moa Sunabacka, GTK.

Suomen pikanäytteenotto kohdissa käytettiin kevyempää näytteenotto laitteistoa (kuva 6) ja tyyppiprofiileissa raskaampaa kalustoa (kuva 7), joka mahdollisti suurempien näytemäärien ottamisen. Pikanäytteenotto kohdista (noin 95 % kohdista) otettiin maanäytteitä enintään 2–3 metrin syvyydestä tai matalammalta, jos vastaan tuli kovaa maata (esimerkiksi moreenia) tai kalliota/kiveä. Kunkin pikanäytteenotto kohdan yhteydessä kuvattiin maalajit, rakenne, koostumus, väri, hapettumissyvyys ja syvyys pelkistyneeseen materiaaliin.

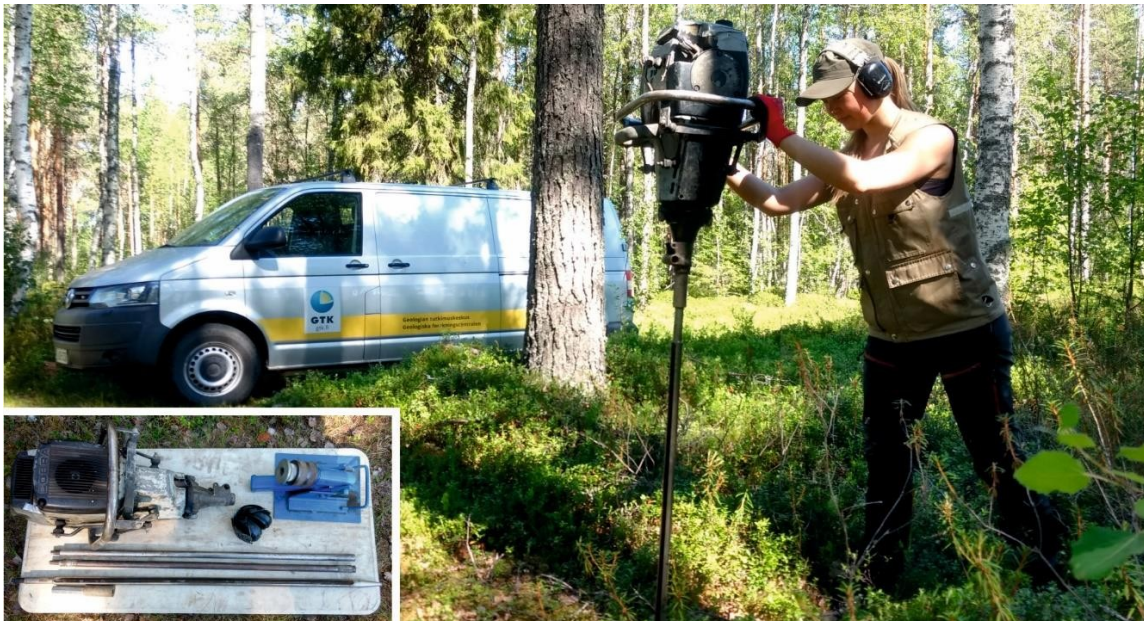
Kuva 7. Tyyppiprofiileissa käytettävä näytteenottolaitteisto. Kierrekairan halkaisija on 32 mm, ja sillä voidaan ottaa enintään 1 metrin pituisia näytteitä. Syvemmältä otetaan näytteitä käyttämällä pidennysputkea. Kierrekaira lyödään alas niin kutsutulla Cobralla. Kuva: Krister Dalhem, GTK.

Suuremmilta yhtenäisiltä alueilta, joilla on samankaltaisia maalajeja, otettiin myös niin kutsuttuja tyyppiprofiileja (noin 5 % kohdista) 3 metrin syvyyteen asti. Tyyppiprofiilit kuvattiin samalla tavalla kuin pikanäytteenottokohdat, mutta näytteitä otettiin 20 cm:n välein (huomioiden maalajit), ja pH mitattiin kustakin 20 cm:n näytteestä. Tyyppiprofiilien määrä nousi 32 kappaleeseen. Pikanäytteenottokohdista ja tyyppiprofiileista kerätyt näytteet vietiin GTK:n laboratorioon pH-inkubointia varten (kaikki kerätyt näytteet).

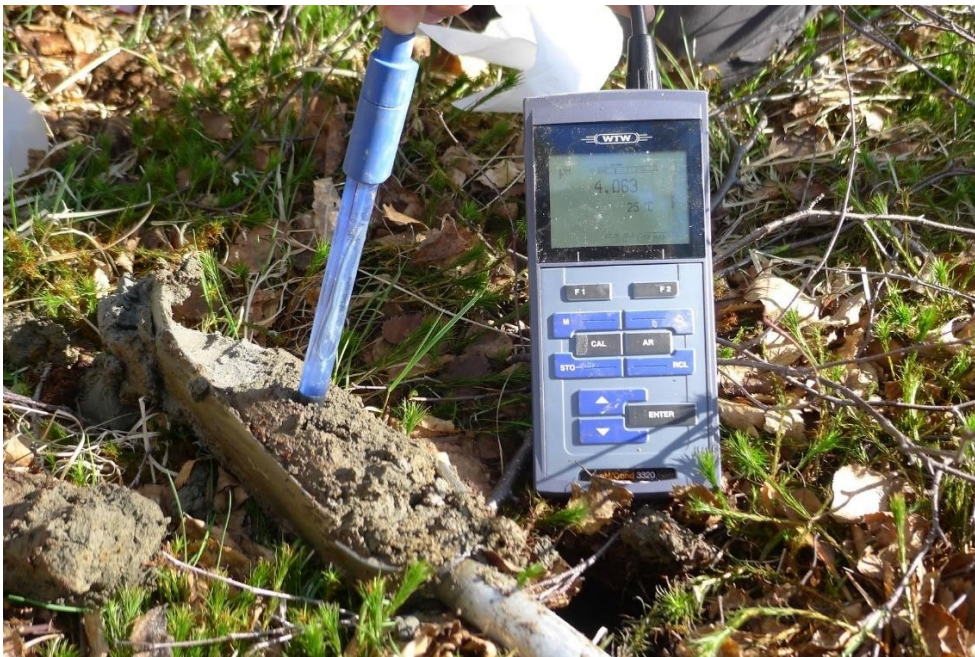
Kuva 8. pH-arvo mitataan suoraan maanäytteestä. Kuva: Gustav Sohlenius, SGU.

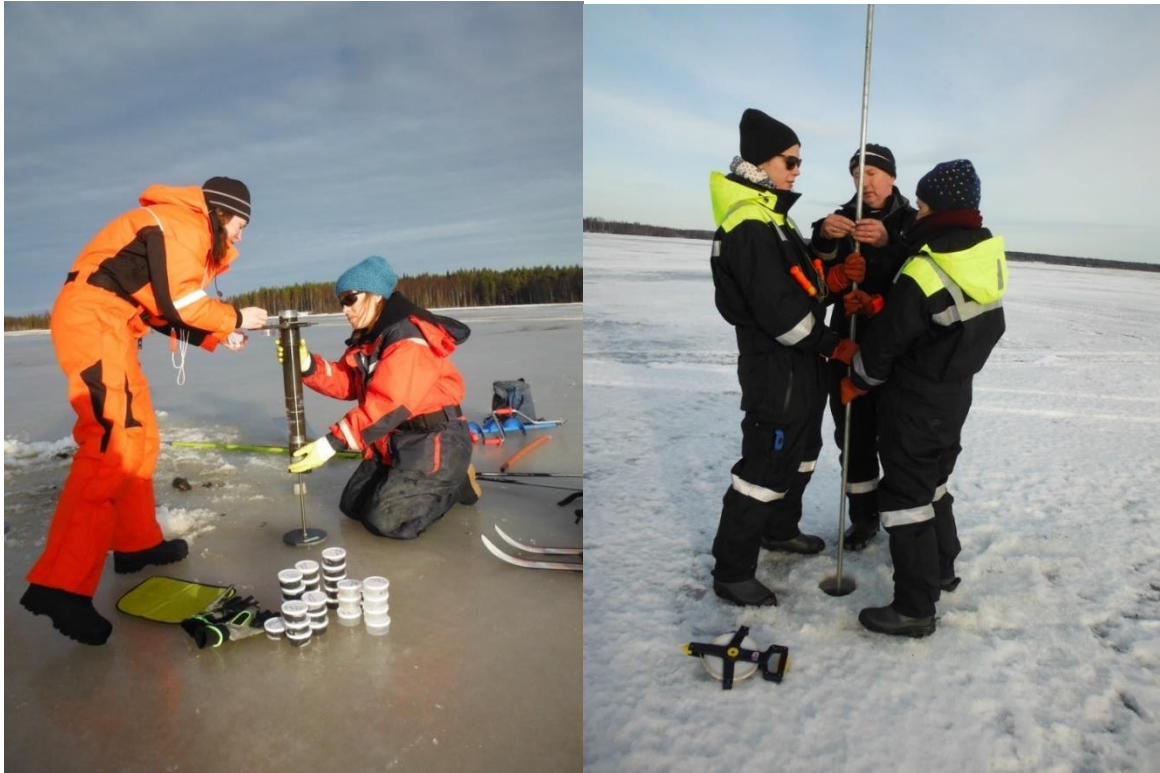
Kuva 9. Vas. Pinta­näyt­teet otettiin Willner-tyypin pinta­näyt­teenot­timella. Ydin pilkottiin tämän vuoksi paikan päällä kahden senttimetrin välein. Oik. Syvem­mällä sijaitsevista sedimen­teistä otettiin näyt­teitä maakairalla. Valokuva: Gustav Sohlenius, SGU.

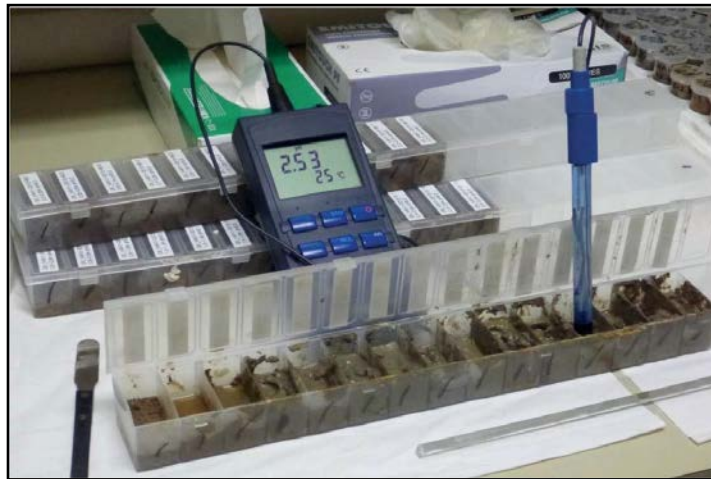
Kuva 1. Maanäytteiden inkubointi niin kutsutussa chip trayssä. Valokuva: Pentti Kouri, GTK.

- Inkubaatioanalyysien ja inkubaatiomenetelmän laadunvalvonnan monielementtianalyysseihin käytetään maaperänäytteitä noin 10 prosentista näytealueita (esim. Suomen yleiskartoituksessa). Kukin maanäyte jaetaan kahteen inkubointinäytteeseen (rutiininäytteeseen ja kaksoisnäytteeseen), jotka inkuboidaan rinnakkain. Käytännössä voidaan toimia niin, että jokainen näyte vietään näytepusseen, ja sen jälkeen näytepusseja hierotaan näytteen homogenoimiseksi, ja sitten materiaali siirretään näytepusseista kahteen säiliöön inkubointia varten. Huolehdi siitä, että näytepusseen jää riittävästi materiaalia monielementtianalyysiä varten. Muista mitata maaperänäytteiden pH heti kentällä sen jälkeen, kun inkubointinäytteet on homogenoitu ja siirretty näytepusseihin, näytetarjottimille (chip tray) tai muihin astioihin inkubointia varten.
