LÄNSSTYRELSEN  
Södermanlands län

## **Översiktsinventering av grunda havsvikar i Sörmlands län 2002**

## **Regional miljöövervakning, 2002**

Konsultfirma: JP Sedimentkonsult HB

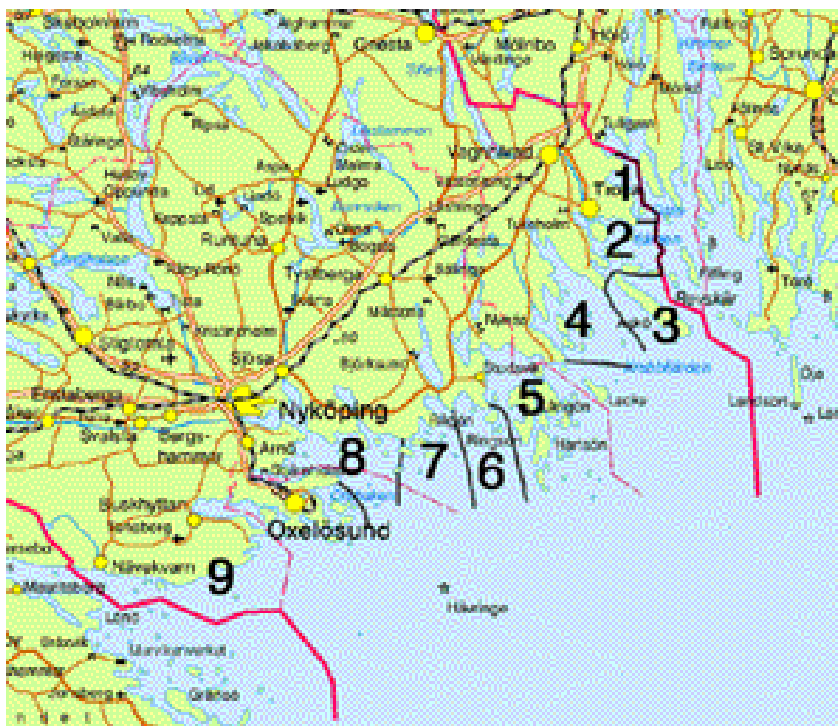
Figur 1. Södermanlands län indelad i nio områden: 1) SV Mörkö, 2) Trosa, 3) Bokö-Askö, 4) Hälsviken, 5) Tvären-Lacka-Hartsö-Enskär, 6) Stendörren, 7) Kråkfjärden-Rågön, 8) Örsbaken och 9) Oxelösund-Nävekvamn.

Kusten inom Södermanlands län sträcker sig från Tullgarn strax norr om Trosa i norr till Näveksvarn inne i Bråviken i söder (figur 1). På sträckan finns städerna Trosa, Nyköping och Oxelösund och de större tillrinnande vattendragen Trosaån och Nyköpingsån. Skärgården i Södermanlands län är varierad med allt från örik ytterskärgård, öppna exponerade kuststräckor, skyddade innerskärgårdsfjärdar med stort antal vikar samt även flera stora närmast fjärdliknande områden med grunt vatten. Stora delar av kuststräckan är mycket kraftigt exploaterad med såväl fritidshus som permanentbostäder. Dock finns stora sammanhängande skärgårdsområden med naturskydd, såväl naturreservat som fågelskyddsområden.
