LÄNSSTYRELSEN
Södermanlands län

Nr 2009:3

Naturvärdesbedömning av sjöarna Misteln, Dunkern, Södra Kärrlången och Virlången samt Kilaån i Södermanland

Konsultfirma: Calluna AB.

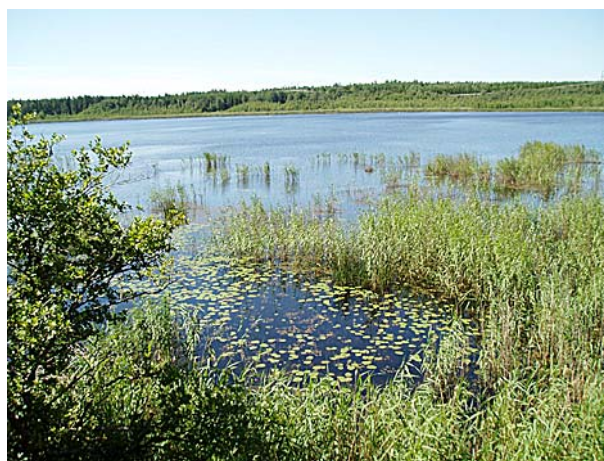
Figur 2. Strandlinjen längs Södra Kärrlången kantas av övervattensvegetation bestående av vass och säv. Foto: Håkan Sandsten, Calluna AB.

Sjön kantas längs i princip hela strandlinjen av breda gamla vassbälten (figur 2). Dessa är flikiga med en del vassfria laguner och vassbältena är relativt artrika. Utanför denna bård finns sedan flytbladsvegetation som domineras av gäddnate (*Potamogeton natans*) eller gul näckros (*Nuphar lutea*), och närmast vassen andmat (*Lemna minor*) eller dyblad (*Hydrocharis morsus-ranae*).

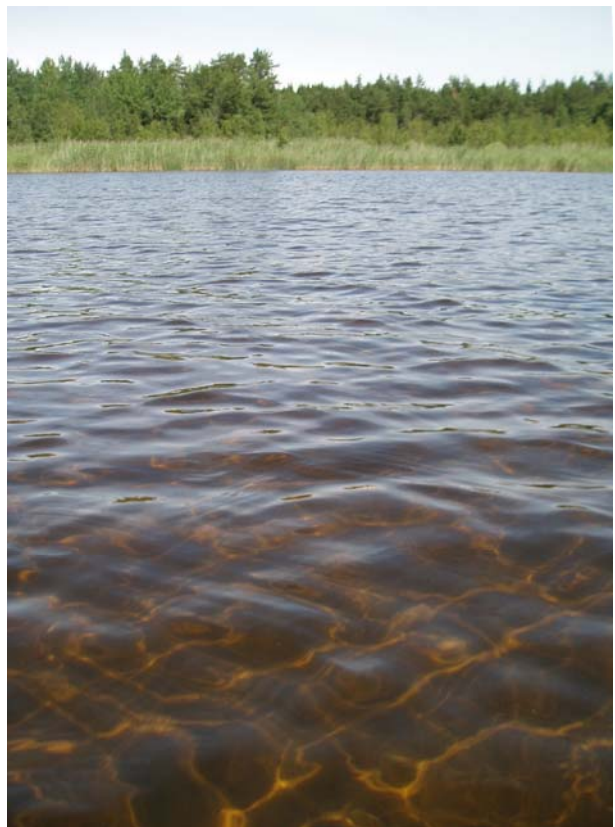
Figur 6. Södra Kärrlången hade klart men lite brunt vatten och mycket ljus kalkrikt(?) sediment. Undervattensväxter förekom överallt men oftast inte så tätt. Foto: Håkan Sandsten, Calluna AB.

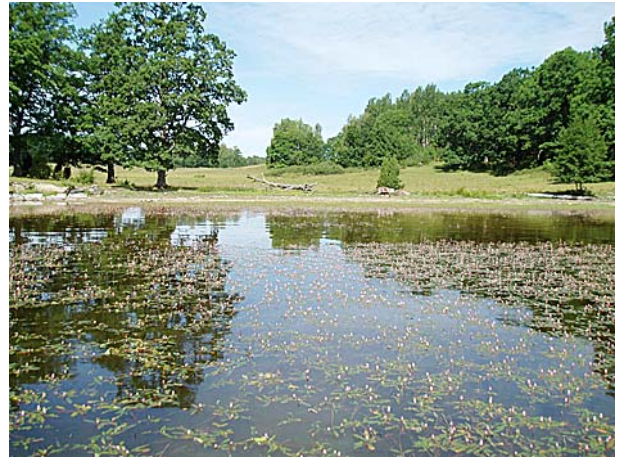
Figur 7. Transekt 3 där flytbladsvegetationen domineras av en bred bård med vattenpilört. Foto: Håkan Sandsten, Calluna AB.

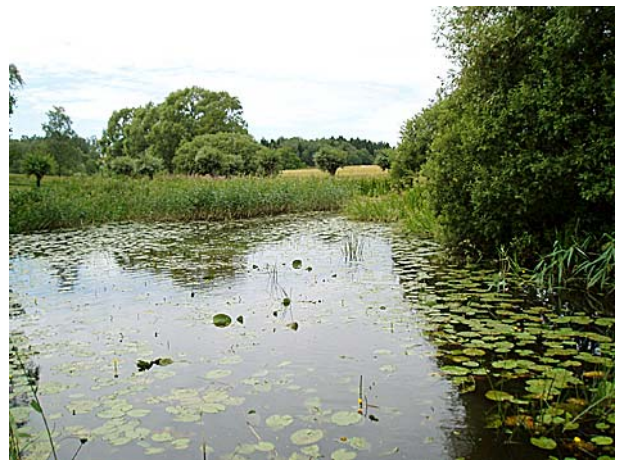
Figur 8. Transekt 5 där vegetationen avviker från övriga transekter med riklig övervattens- och flytbladsvegetation samt avsaknad av kortskottsväxter. Foto: Håkan Sandsten, Calluna AB.

Sammantaget är transekt 5 (figur 8) den som avviker mest från övriga transekter vad gäller vegetationssammansättningen då det där finns riklig förekomst av övervattens- och flytbladsvegetation och saknas förekomst av kortskottsväxter. Den ligger i en skyddad vik med näringsrik status i den nordvästra delen av sjön.

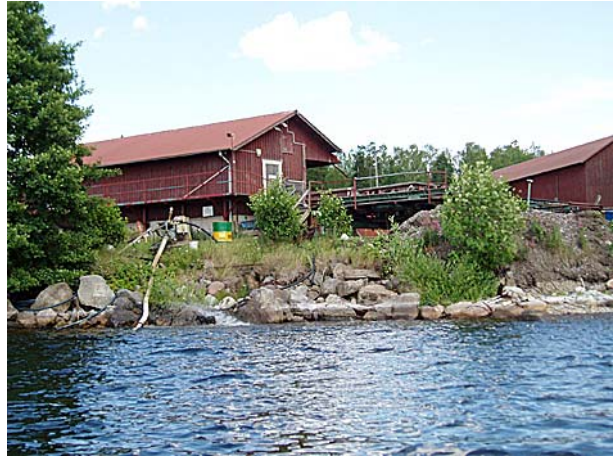
Figur 10. Ånhammars Såg vid sjöns östra strand i närheten av transekt 8. Foto: Håkan Sandsten, Calluna AB.

(figur 10). Transekt 8 är placerad i närheten av denna och bottensubstratet består här av träflis och barkrester från 1,4 m djup vilket gör att vattenvegetation saknas helt från och med detta djup. Bark och träflis finns i stora delar av sjön och det är inte så förvånande med tanke på att sjön har använts till flottning av timmer under stora delar av 1900-talet. Från november 2008 kommer det inte att sågas mer timmer vid sågen enligt platschefen Ingemar Ståhl och flottningen har också upphört.

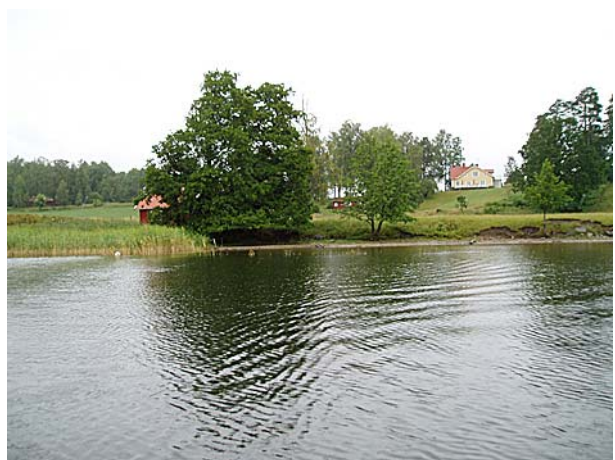
Figur 11. Vid transekt 7 i Misteln finns ett tätt bestånd av flyt- och övervattensvegetation och det är den enda transekt som saknar kortskottsväxter. Foto: Håkan Sandsten, Calluna AB.

Transekt 1 och 7 (figur 12 och 11) är de som avviker mest från övriga transekter vad gäller vegetationstyp. Vid transekt 1 betas strandkanten vilket gör att övertattensvegetation saknas helt och det endast finns sparsamt med flytbladsvegetation. Det är också den transekt som har rikligast förekomst av kransalger i form av matt- eller glansslinke. Stranden vid transekt 2 har även den betats men inte 2008 och här finns ett glest vassbestånd. Vattenvegetationen vid transekt 7 (figur 11) avviker från övriga transekter då undervattensväxter förekommer med endast ett fåtal exemplar av axslinga (*Myriophyllum spicatum*) och näckmossa (*Fontinalis antipyretica*) så att övertattens- och flytbladsvegetation i stället helt dominerar transekten. Transekten är placerad i en avsnörd vik där vattenkvaliteten var synligt sämre än i resten av sjön.

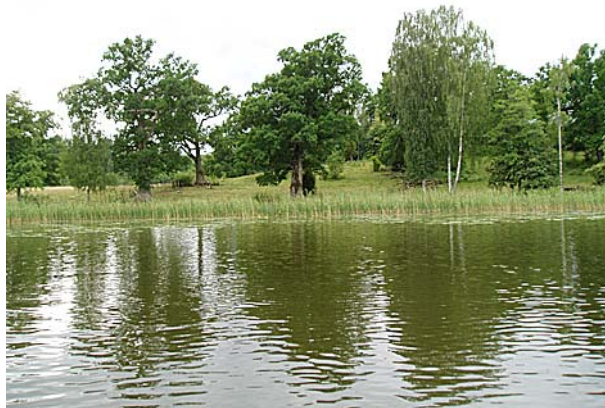
Figur 12. Transekt 1 i Misteln som saknar övertattens- och flytbladsvegetation samt har den största förekomsten av kransalger. Foto: Håkan Sandsten, Calluna AB.

Bottenssubstratet är finkornigt i hela sjön med fin- eller grovdetrilus samt finsediment vid de flesta transekter. Transekt 1 (figur 12) och 6 avviker något då sand är den enda förekommande substrattypen. Sand finns också närmast stranden vid transekt 2 och 8 men övergår snart i grovdetrilus och finsediment. Transekt 4 (figur 13), vid utloppet i den sydöstra delen av sjön, är den transekt som avviker mest från de övriga vad gäller substrattyp då det från ca en meters djup domineras av fina block och grov sten.

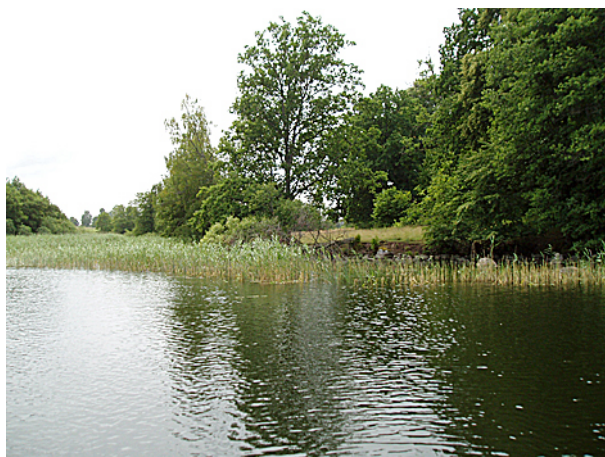
Figur 13. Transekt 4 i Misteln som har det grövsta bottenstruktet. Foto: Håkan Sandsten, Calluna AB.

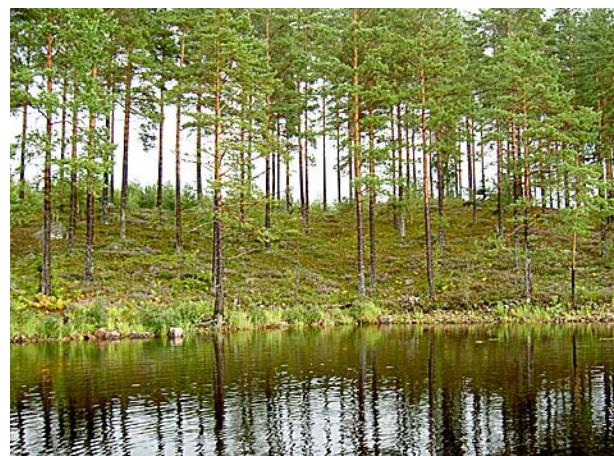
Figur 15. Stranden vid transekt 8 där vegetationen domineras av strandpryl och bottenstratet består av sand, grus och sten. Foto: Karin Almlöf, Calluna AB.

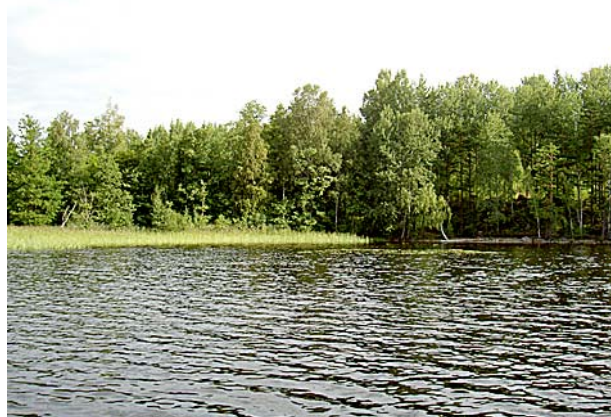
Figur 17. Stranden vid transekt 1 där det finns ett relativt tätt vassbestånd. Foto: Karin Almlöf, Calluna AB.

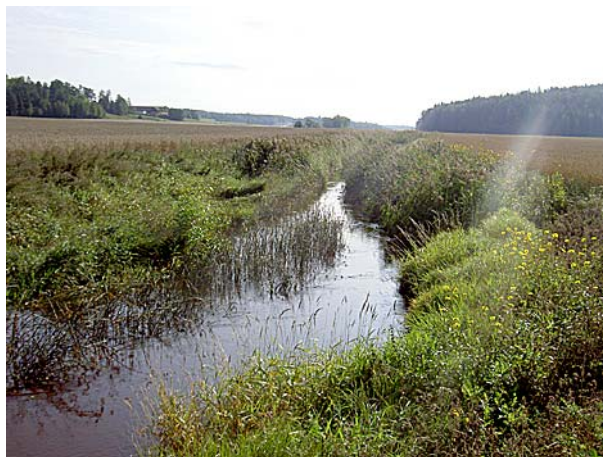
Figur 18. Sträcka fyra där vattendraget är rätat, skyddszonerna är mycket små och stora vassbestånd etablerat sig. Foto: Karin Almlöf, Calluna AB.

Vid inventeringstillfället den 18 och 19 augusti var vattenståndet högt och vattnet mycket brunt och grumligt (figur 18 och 19). Inventeringen av Kilaån gav intryck av ett kraftigt jordbrukspåverkat vattendrag då det är lugnflytande och mer eller mindre rätat längs hela sträckan samtidigt som förekomst av skuggande träd och buskar längs vattendraget är sparsam. I och med det näringsrika vattnet och kraftig solexponering har jordbruksvatten en benägenhet att växa igen med till exempel bladvass (*Phragmites australis*), kaveldun (*Typha latifolia*), jätTEGRÖ (*Glyceria maxima*) och rörflen (*Phalaris arundinacea*) (Svensson & Glimskär 1994). Dessa tendenser syntes tydligt vid den närmiljöarterade sträcka fyra (figur 18) där det finns täta vassbestånd längs strandkanten.

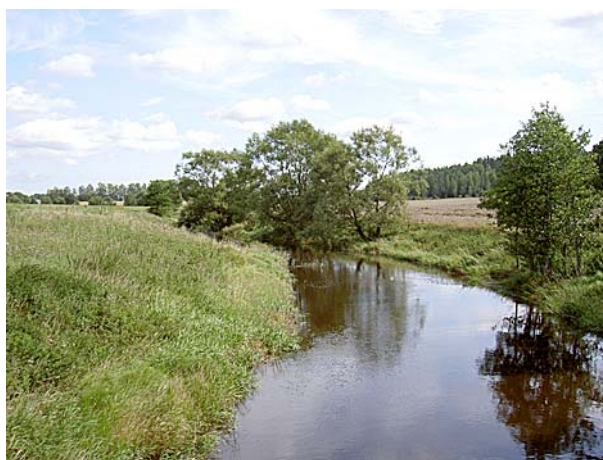
Figur 19. Sträcka åtta där närmiljön består av åkermark på båda sidor med en smal träddrå på höger sida. Foto: Karin Almlöf, Calluna AB.

En inventering av Kilaåns närmiljö gjordes vid nio sträckor fördelade efter vattendraget enligt bilaga 1. Vid sex av dessa sträckor dominerar hela närmiljön (0-30 m) av marktypen åker-/hagmark men det är bara vid sträcka fem som det handlar om hagmark (figur 20), närmiljön vid resterande fem sträckor består av åker (figur 19). Vid sträcka sex, sju och nio finns

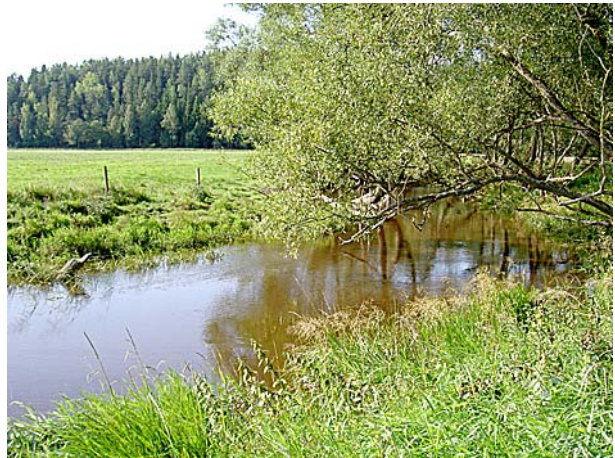
Figur 20. Sträcka fem där närmiljön består av hagmarker. Här ser man också att vattnet var mycket färgat och grumligt vid inventeringstillfället. Foto: Karin Almlöf, Calluna AB.

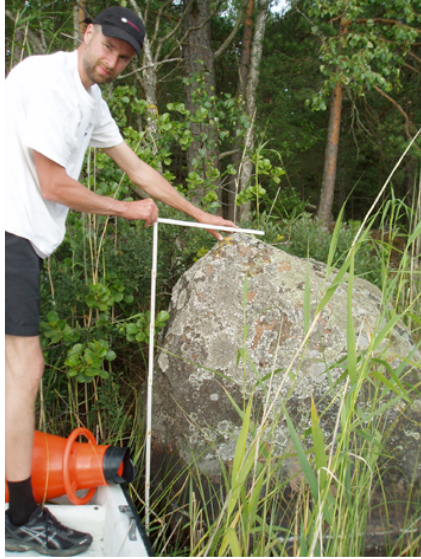
Vattenståndet i Södra Kärrlången mätes vid X:657499, Y:157678 till 118 cm nedanför stenens topp.

Eftersom rådande vattenstånd påverkar uppgifterna om vattenväxternas maximala ytterdjup mättes vattenståndet vid inventeringstillfället i varje sjö. En lämplig sten valdes ut där avståndet från stenens topp till vattenytan mättes. Stenen koordinatsattes med GPS och fotograferades (se bilaga 3).

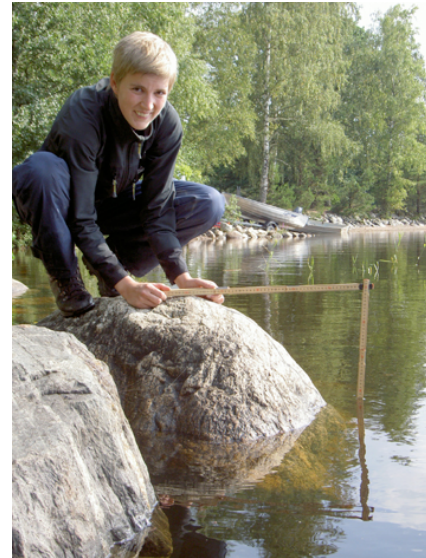
Vattenståndet i Virlången mätes vid X:651871, Y:153432 till 30 cm nedanför stenens topp.

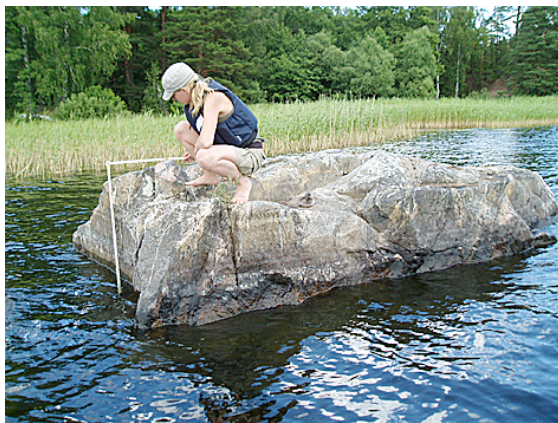
Vattenståndet i Dunkern mätes vid X:656049, Y:156188 till 63 cm nedanför stenens topp.

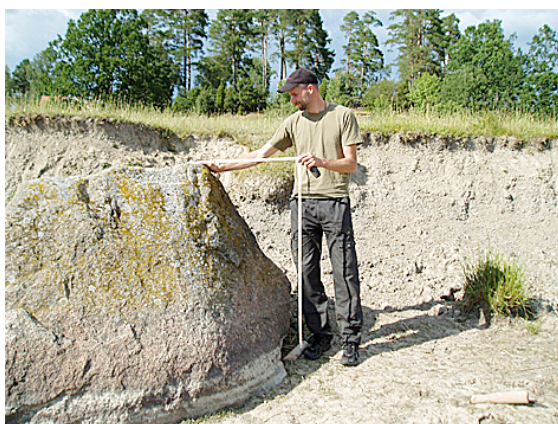
Vattenståndet i Misteln mätes vid X:655740, Y:156412. Enda lämpliga stenen låg på land men vattenståndet kunde uppskattas till 140 cm nedanför stenens topp.
