Inventering av stormusslor i Svärtaån

2013 och 2015
inom projektet
Målmusslans
återkomst

Titel: Inventering av stormusslor i Svärtaån 2013 och 2015 inom projektet Målarmusslans återkomst

Utgiven av: Länsstyrelsen i Södermanlands län

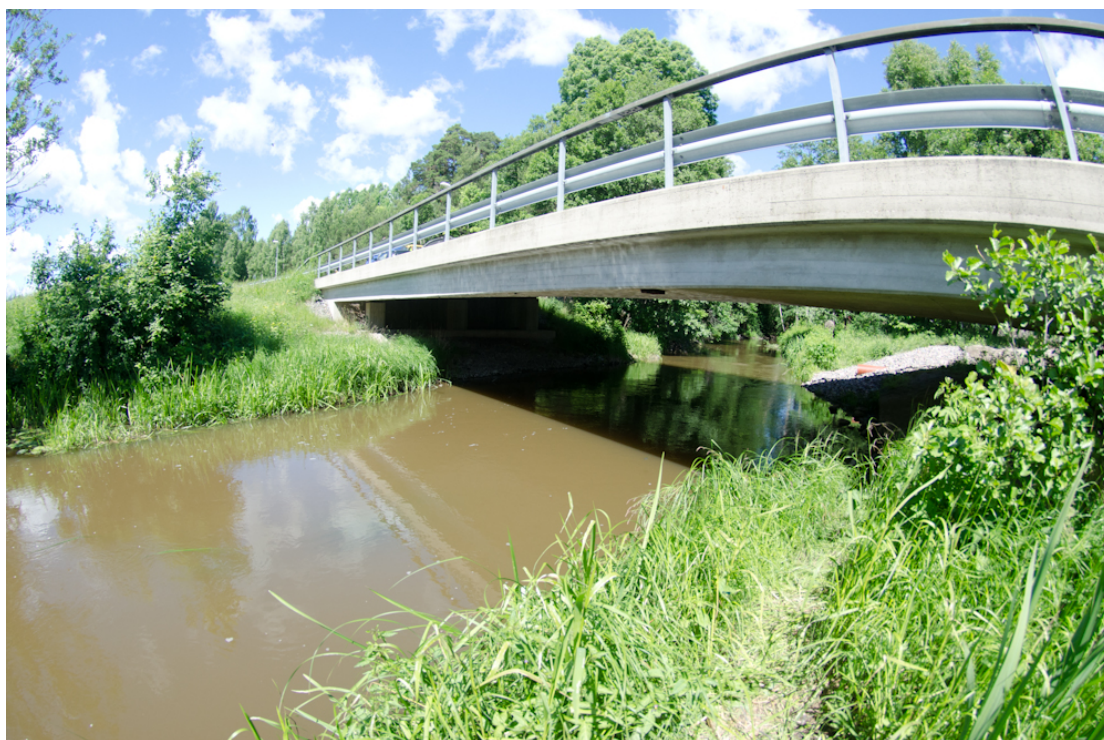
Figur 2. Sjösa ned A.

I Sjösa inventerades två åtgärdslokaler och två referenslokaler (tabell 1). Lokalerna avgränsas nedströms av vägbron och uppströms av tågbron. På sträcka A (Ljunggren & Gustafsson 2012) ligger en åtgärdslokal beskuggad av träd som löper längs vattendragets båda sidor. Botten i fåran består främst av sten av olika fraktioner medan kanterna främst består av finsediment. Medeldjupet är 0,7 m och maxdjupet 1,15 m. Det förekommer rikligt med död ved och detritus på sträckan. Total musselförekomst för alla lokaler finns presenterat i figur 11. Andelen tjockskalig målarmussla är ca 30% (tabell 1). I övrigt förekommer spetsig målarmussla (*Unio tumidus*), flat dammussla (*Pseudanodonta complanata*) och allmän dammussla (*Anodonta anatina*) på lokalen.

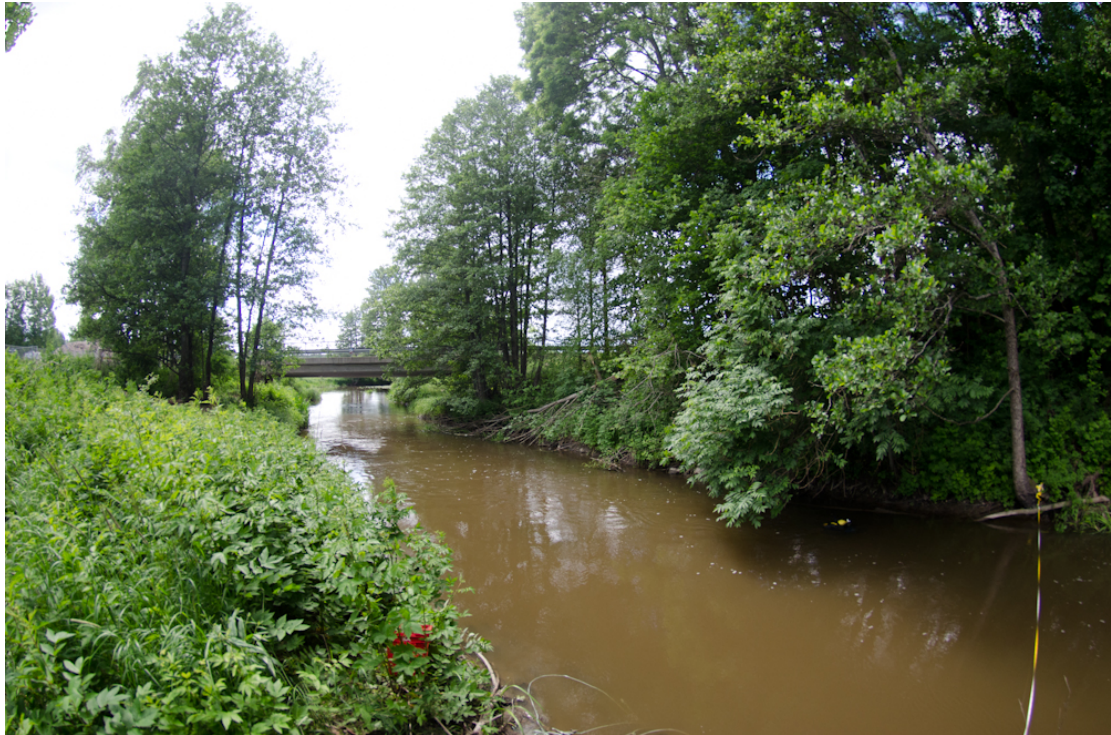
Figur 3. Sjösa A

Nedströms sträcka A ligger dess korresponderande referenslokal. Denna sträcker sig under vägbron. Maxdjupet är 1,2 m och medeldjupet 0,7 m. Botten består av sten och sand. Även på denna lokal förekommer det rikligt med död ved och detritus. Beståndstrukturen baseras på den uppströms liggande åtgärdslokalen (A), (tabell 1).

Åtgärdslokal A (Tabell 1) biotopvårdades genom att grus och sten lades ut på sträckan. Vid återinventeringen bestod bottensubstratet främst av grov och fin sten samt grus och kanterna hade stabiliserats. På åtgärdslokal C, under bron i Sjösa, hade större block lagts ut som biotopvårdande åtgärd. Ett flertal av dessa var inom lokalen medan ytterligare ett antal hade placerats precis nedströms. Bottensubstratet på Sjösa C bestod 2015 företrädesvis av sten och sand. Musselförekomst finns presenterat i figur 11 och fördelningsmönster i tabell 1.

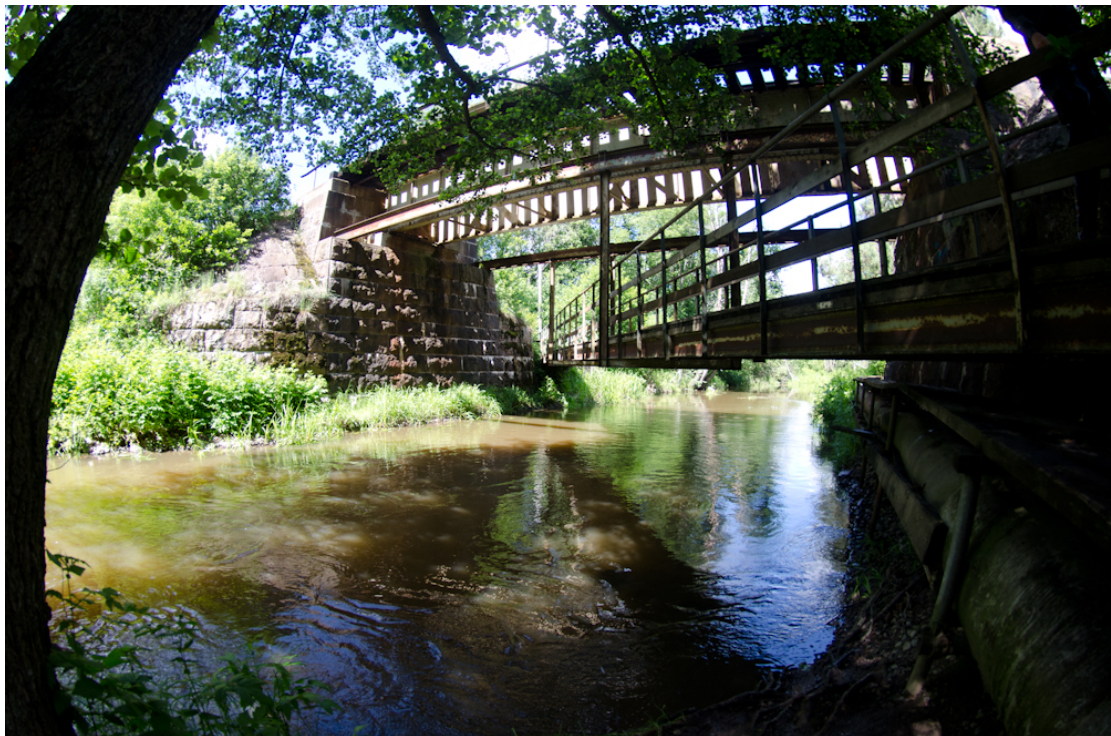
Figur 4. Sjösa C.

Strax nedströms järnvägsbron ligger åtgärdslokal C. Omgivningen består av järnvägsbron och fundamenten till denna. Vattendraget var grundare än lokalerna nedströms. Medeldjupet var 0,6 m och maxdjupet 0,95 m. Botten bestod främst av sten och sand. Musslorna var jämt spridda över vattendragets hela bred. På botten finns både fin och grov död ved. Referenslokalen ligger omedelbart uppströms lokal C. Vattendraget kantas av bladvass och botten bestod av fin sten, sand och mindre block. I likhet med referenslokalen återfanns musslorna över hela vattendragsbredden.

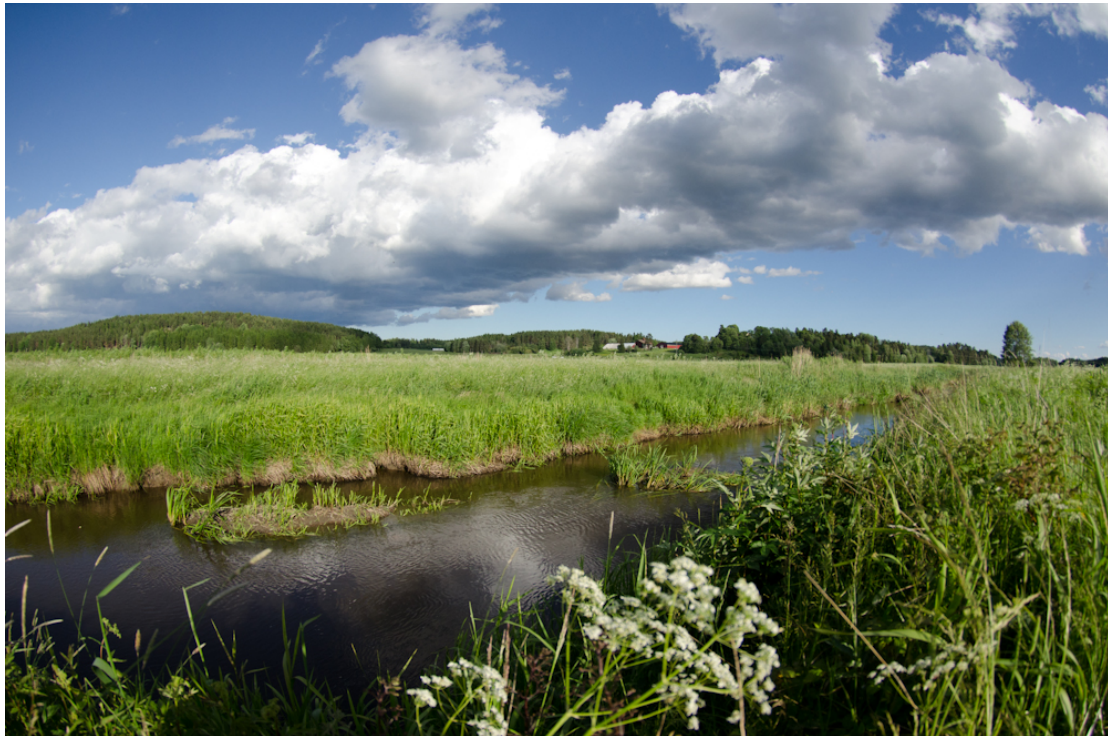
Figur 6. Säby C.

Både åtgärdslokal och referenslokal ligger ute i åkerlandskapet, strax nedströms den enda naturliga meanderbågen mellan Svärta gård och E4. På åtgärdslokalen finns två sedimentöar som är tänkta att grävas bort. Båda lokalerna var i övrigt relativt identiska med höga branta kanter från den omgivande åkern ner till vattendraget. Beskuggningen är låg och vattenhastigheten god. Botten består främst av finsediment med en smal fåra i botten som främst består av sand och grus. I fåran hittas de flesta individerna av tjockskalig målarmussla. Medan vattendragets kanter och brinkarna kring sedimentöarna främst hyste spetsig målarmussla. Mängden musslor var hög med tätheter av tjockskalig målarmussla med upp mot 8 individer per m², lokalt högre framför allt i bottenfåran.

I Säby biotopvårdades en sträcka, C. Här grävdes två öar bort vilka främst bestod av sediment och vass, varefter grus lades i vattendraget. Finsediment var fortfarande det dominerande bottensubstratet vid inventeringen men andelen grus hade ökat. Gruset återfinns fortfarande främst i vattendragets mittfåra. Musselförekomst i Säby finns presenterat i figur 11 och predikterat fördelningsmönster i tabell 1.

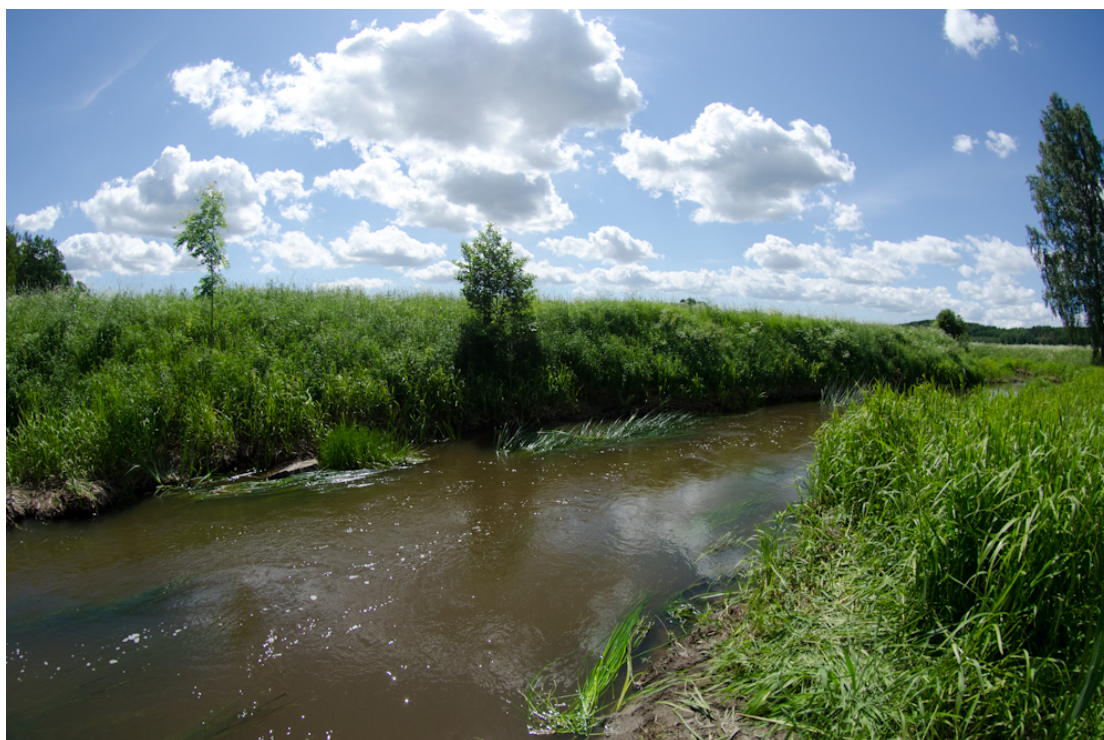
Figur 8. Svärta Gård ned A.

Vid svärta gård ligger ett gammalt kvarndämme. Nedströms dämnet finns två åtgärdslokaler samt en referenslokal A (Ljunggren & Gustafsson 2012). Längst nedströms återfinns den inventerade referenslokalen. Beskuggningen är låg och strandbrinkarna består huvudsakligen av gräs med inslag av enstaka träd. Vattendjupet var 0,7 m med ett maxdjup på 1,2 m. Längs strandbrinkarna bestod botten av finsediment medan den i strömfåran dominerades av grus och sand. Längs botten återfanns såväl grovdetritus som inslag av fin död ved. Musslorna hittades främst i vattendragets mittfåra. Bestandsstrukturen (tabell 1) baseras på faktisk fördelning på åtgärdslokal A. Åtgärdslokal A ligger strax nedströms strömnacken vid de gamla brofundamenten. På grund av den höga vattenhastigheten var lokalen relativt svårinventerad. Strandbrinkarna består främst av gräs men kantas även på båda sidor av träd som beskuggar vattendraget. Botten består av sten och grus. Medeldjupet var 0,7 m och maxdjupet 1,0 m. I vattnet låg ett par större stockar och i bakvattnet fanns främst grovdetritus. Musslorna var jämt spridda över hela vattendragets bredd.

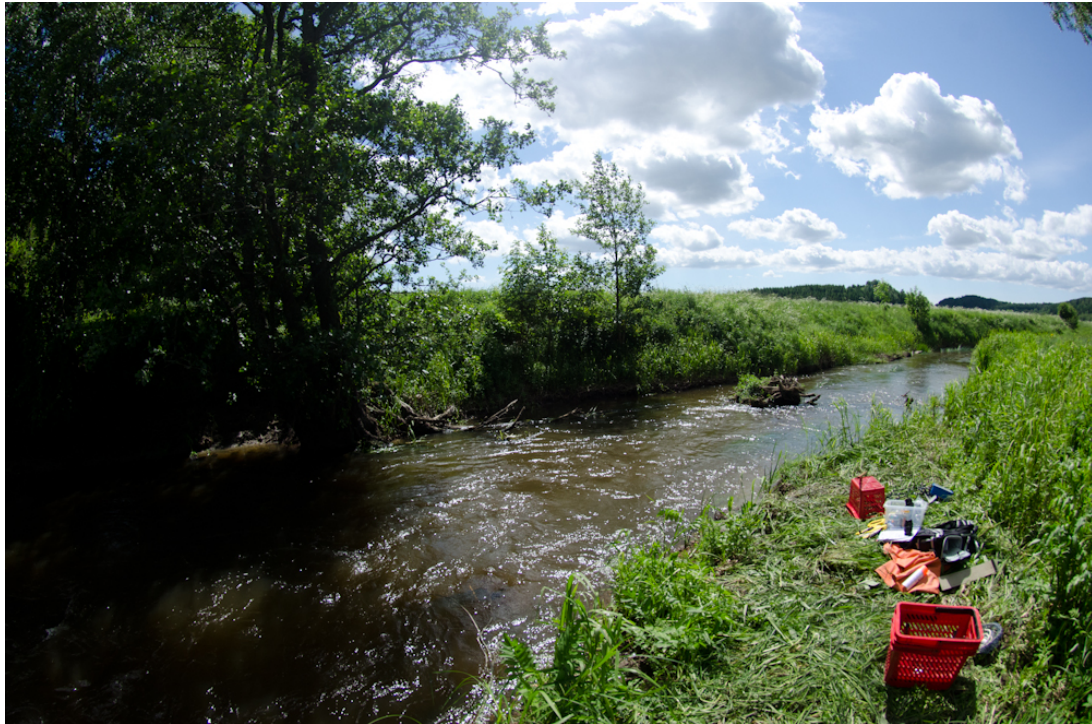
Figur 9. Svärta Gård A.

På den övre lokalen (C) kantas vattendraget på östsidan av träd medan slänten på västra strandbrinken främst består av vass och säv. Bottensubstratet bestod av grus, sand och fin sten. Vattendraget är på lokalen 20 m brett och relativt grunt med ett medeldjup på drygt 0,3 m. Flera större vass och sävruggar finns på lokalen vilkas rotsystem skapar ett mattliknande nätverk som täcker stora delar av botten. Andelen tjockskalig målarmussla är här betydligt lägre än på de övriga lokalerna och uppgår till ungefär 5% (Tabell 1).

Bottenssubstratet på åtgärdslokal A, nedströms strömnacken, dominerades vid inventeringen 2015 främst av finsediment, fin sten och grus. Detta är generellt ett finare substrat än vad som registrerades vid 2013 års inventering. Biotopvården som utfördes var främst borttagning av sedimentöar samt utsättning av lekgrus och block. Den sträcka som fick de största biotopvårdande insatserna var Svärta gård B och C. Här grävdes stora delar av en sediment-ö med tät rotfilt bort från mittfåran och befintlig grusbotten blottades och luckrades upp varefter mer grus och sten samt block spreds ut i vattendraget för att skapa en längre sträcka med strömmande vatten som kan fungera som leklokal för fisk och som settlingsbotten för unga musslor. Vid återinventeringen bestod bottenssubstratet främst av fin sten, grus och sand. Musselförekomst finns presenterat i figur 11 och fördelningsmönster predikterats från subsampel i tabell 1.

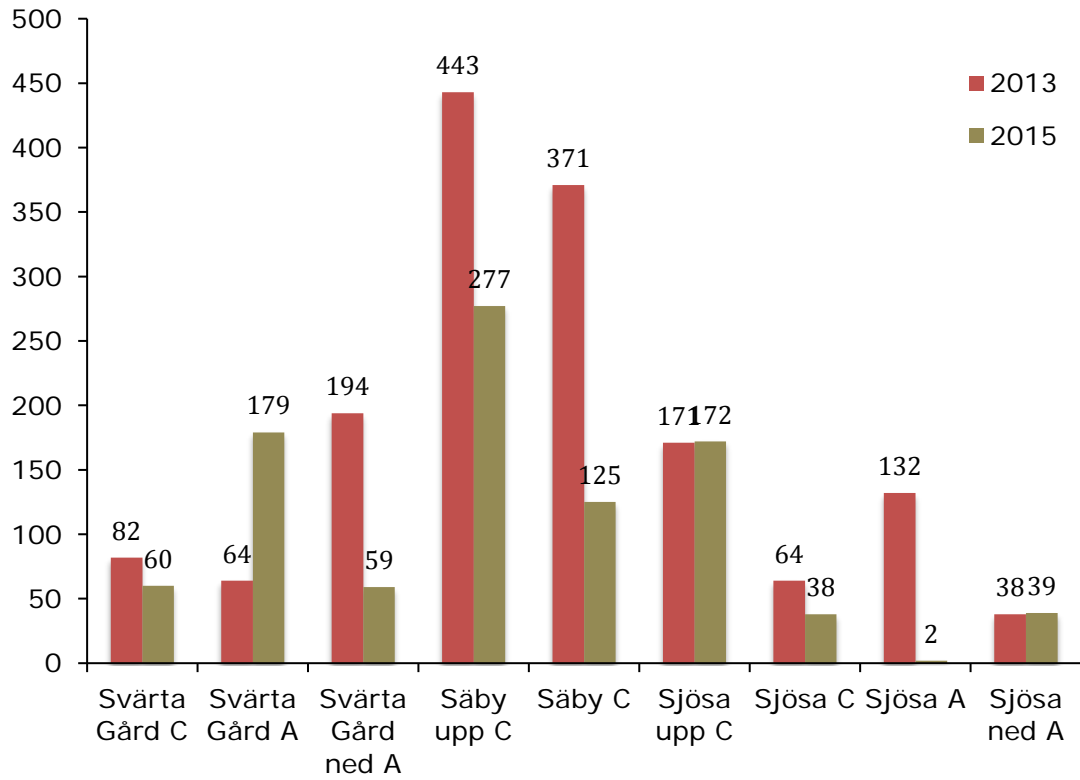
Figur 11. Det totala antalet musslor som hittades på varje lokal vid respektive undersökning.

2015 hittas tjockskalig målarmussla på sju av de nio inventerade lokalerna. Det totala antalet musslor (alla arter) som hittades på varje lokal finns presenterat i figur 11. För inventeringen 2015 uppskattades sedan artfördelningen på lokalerna utifrån ett stickprov av musslor som plockades uppströms eller nedströms respektive lokal, i enlighet med gällande metodik (Naturvårdsverket 2010). Distributionen av tjockskalig målarmussla varierar från att inte påträffas alls på två av lokalerna (Svärta gård ned A samt Svärta gård C) till att utgöra närmare 90 % av musslorna på lokalen Sjösa ned A (tabell 1).

Jämförelsen av antal hittade musslor visar att antalet musslor vid inventeringen 2015 på flera lokaler är i paritet med vad som registrerades 2013. Detta gäller bland annat referenslokalerna Sjösa upp C och Sjösa ned A där antalen var i de närmaste identiska. Även lokalerna Sjösa C och Svärta Gård C visade på jämförbar musselförekomst vid de båda inventeringstillfällena. Detta är positivt då båda lokalerna var åtgärdslokaler som rensades på musslor i samband med inventeringen 2013. Förekomsten tyder på att de biotopvårdande åtgärder som utfördes efter 2013 års inventering var positiva för en återetablering av musslor på lokalerna. De åtgärder som utfördes på bägge dessa sträckor var utsättande av större block och i dess bakvatten skapas ofta miljöer som är fördelaktiga för musslor. På de bägge lokalerna i Säby och lokalen Svärta Gård ned A var antalet funna musslor avsevärt lägre vid 2015 års inventering. En orsak till detta kan eventuellt även återfinnas i de åtgärder som utfördes 2013. I Säby grävdes en sedimentbank bort strax nedströms de bägge lokalerna, detta kan ha skapat mer ogynnsamma förhållanden för musslorna, med exempelvis mer rörliga bottenar. En annan orsak i Säby kan vara det stora antalet musslor, totalt ca 800 individer, som hittades 2013. Alla dessa musslor togs upp och flyttades nedströms. Det kan vara så att lokalerna ännu inte blivit fullt återkoloniserade. Den mest anmärkningsvärda lokalen var Sjösa A, som vid inventeringen 2013 hyste 132 musslor och på vilken i det närmaste inga musslor hittades vid återinventeringen. Anledningen till detta är svårt att sätta ord på. Då sträckan biotopvårdande kan en orsak vara att den ännu inte återkoloniserats. Lämpligen bör lokalen återinventeras igen om ett par år för att se om återkolonisationen kommit igång. Glädjande resultat fick vi på lokalen Svärta gård A där antalet

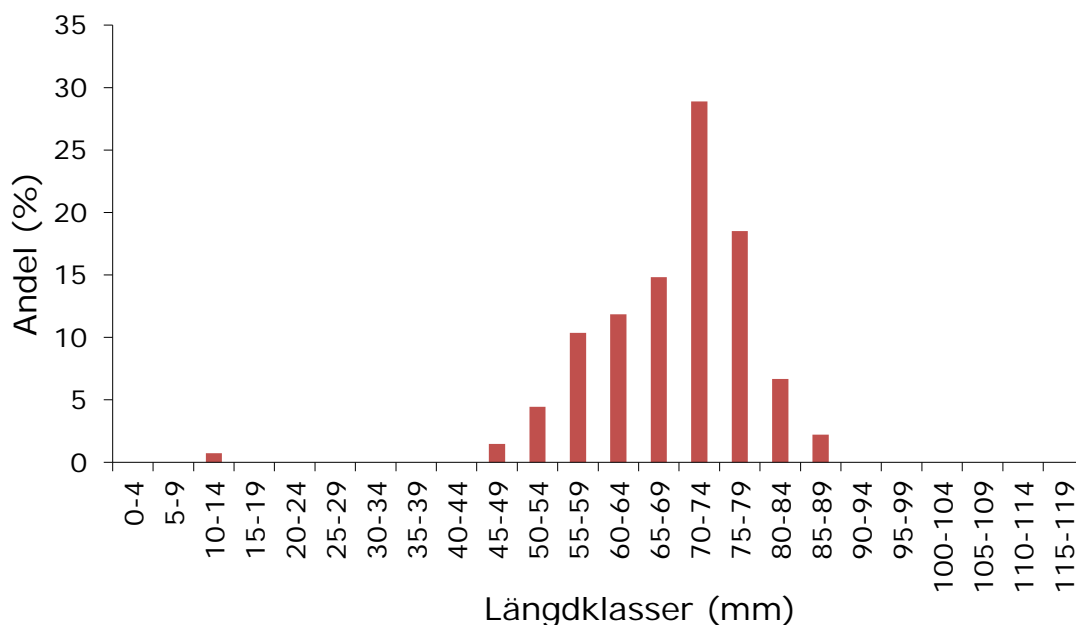
Figur 12. Fördelning av tjockskalig målarmussla (%) i längdklasser, från längdmätningen av musslor (n=135), 2013 års inventering.

Glädjande är att två riktigt unga individer (12 respektive 14 mm långa) av tjockskalig målarmussla hittades vid inventeringen 2013. Vid återinventeringen 2015 hittades ett större antal unga musslor (tabell 2). Detta visar att även om förekomsten är låg så finns det förutsättningar för reproduktion inom vattendraget. Storleksdistribution av tjockskalig målarmussla på de inventerade lokalerna finns presenterade i figur 12 för inventeringen 2013 och figur 13 för återinventeringen 2015, samt i tabell 2.

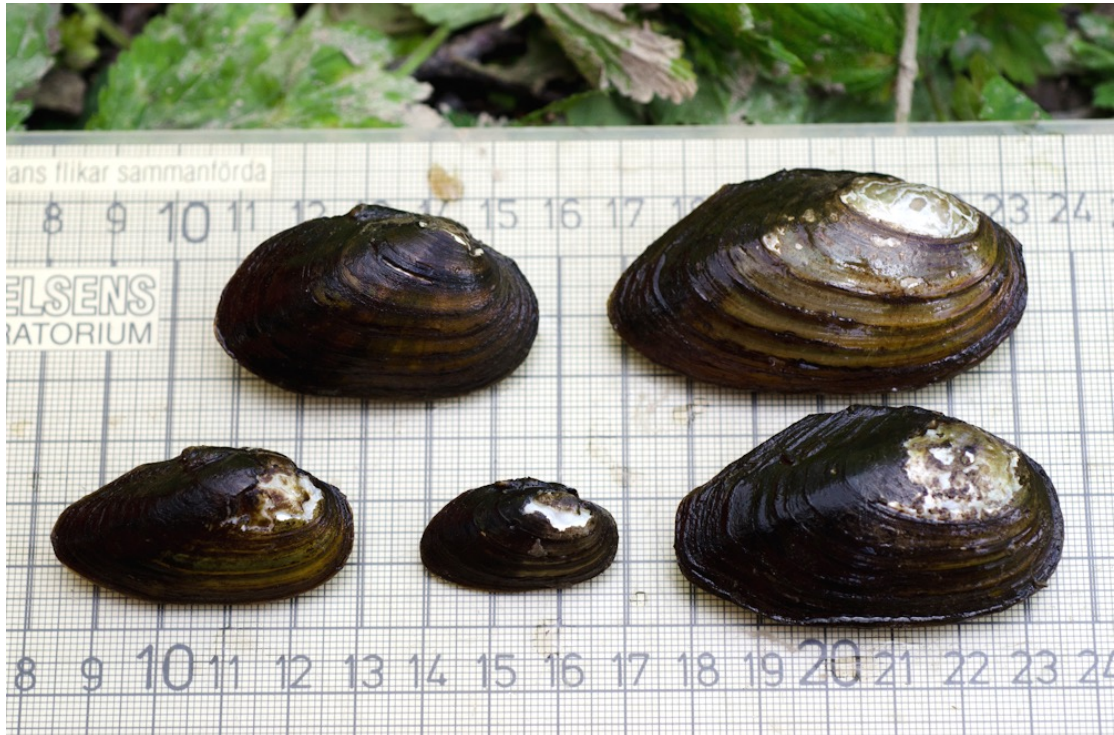
Figur 16. Musselsymfoni från Sjösa C vid 2013 års inventering. Tjockskalig målarmussla, flat dammussla, spetsig målarmussla och allmän dammussla.
