# Vattenanknutna kulturmiljöer intill vattendrag i Uppsala län

## *Fyrisåns vattenavrinningsområde*

### VENDELÅN

Länsstyrelsens meddelandeserie  
2017:24  
Kulturmiljöenheten och  
Naturmiljöenheten

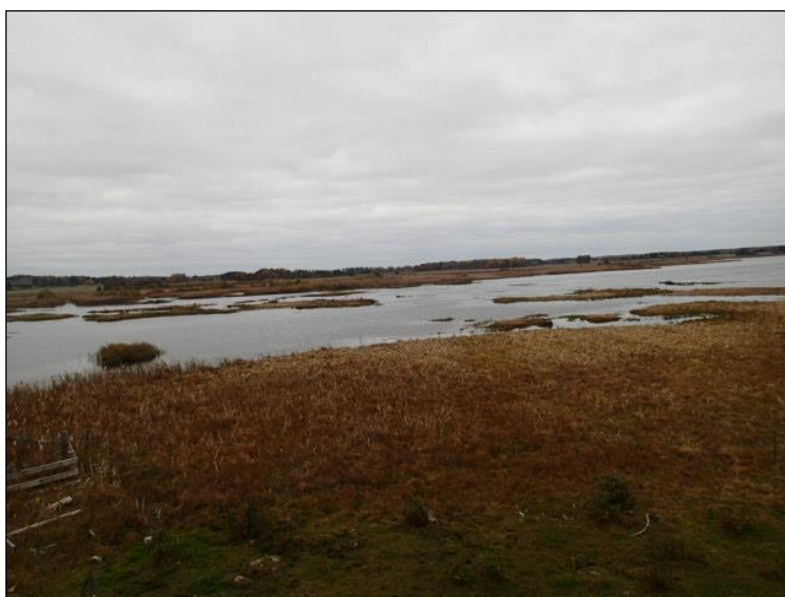
Vendelsjöns södra del vid utloppet till Vendelån.

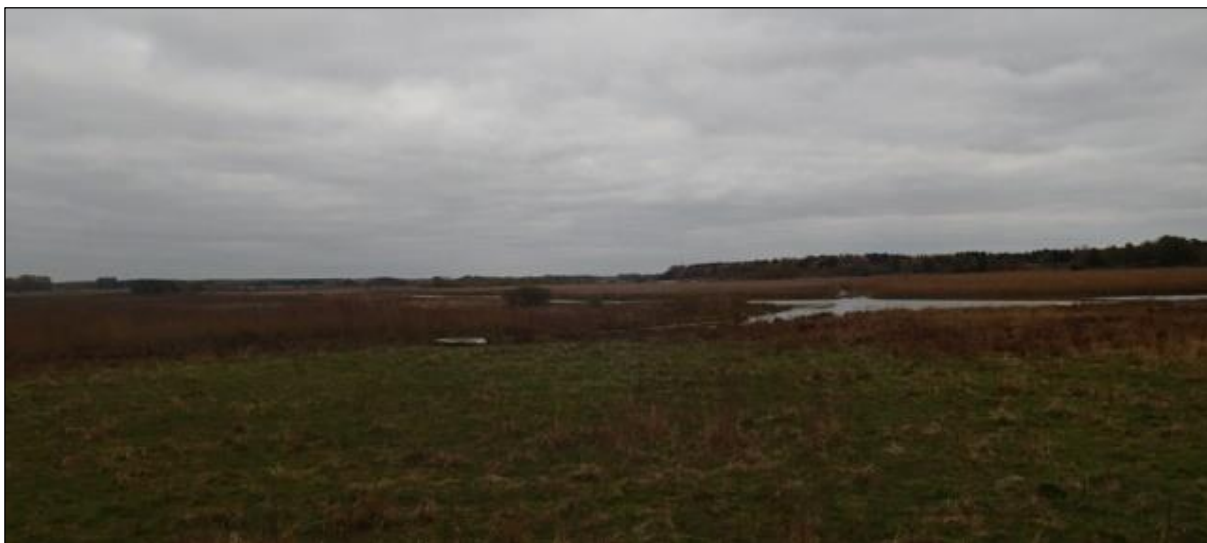
Vendelsjöns utlopp i söder mot Vendelån.

**Dämmet** vid Vendelsjöns södra ände är ca 15 meter långt och fallhöjden ca 0,7 meter hög. Konstruktionen utgörs av liggande bräder med stag av rundtimmer. Dämmet är förstärkt av betongfundament på båda landsidorna samt i åkanten av stenar och block. Mitt på dämmet är en falllucka. Dämmet är med i SHMI:s dammregister.

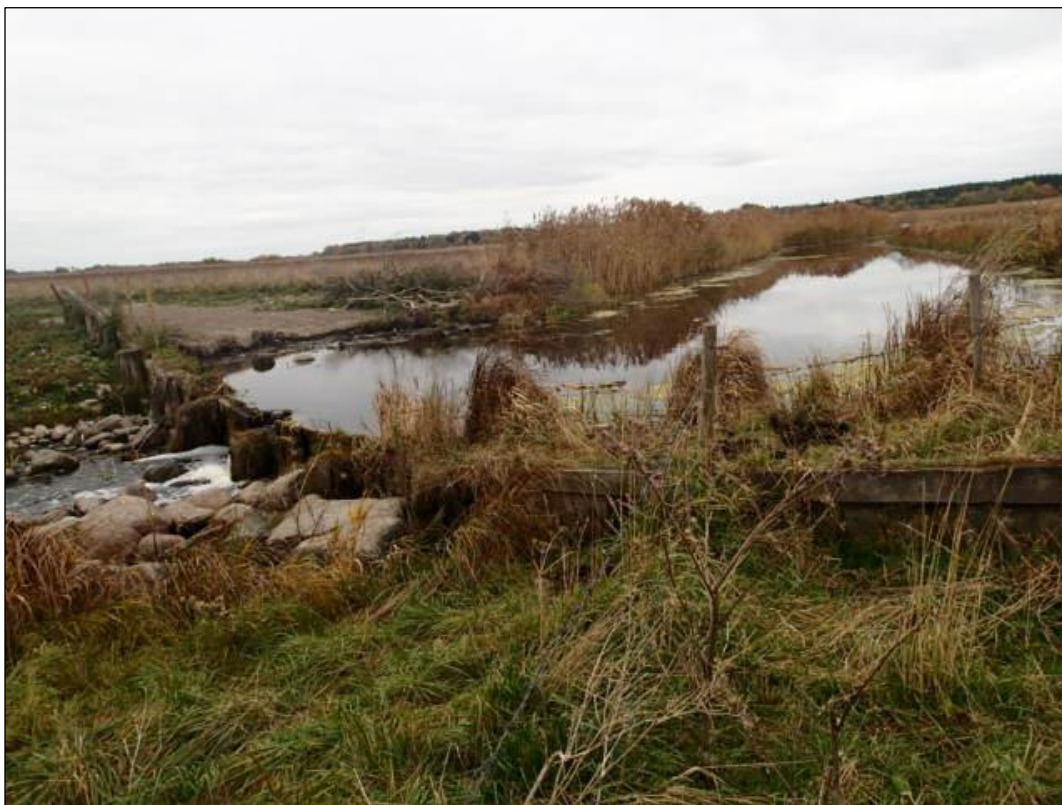
Dämmet vid utloppet av Vendelsjön.

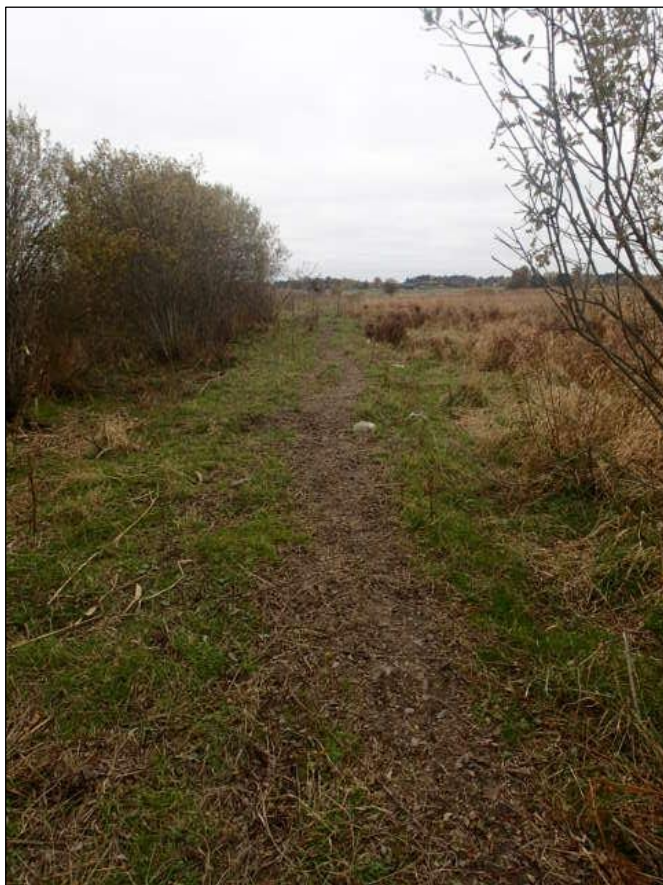
Vallanläggnings i kanten av Vendelsjön.

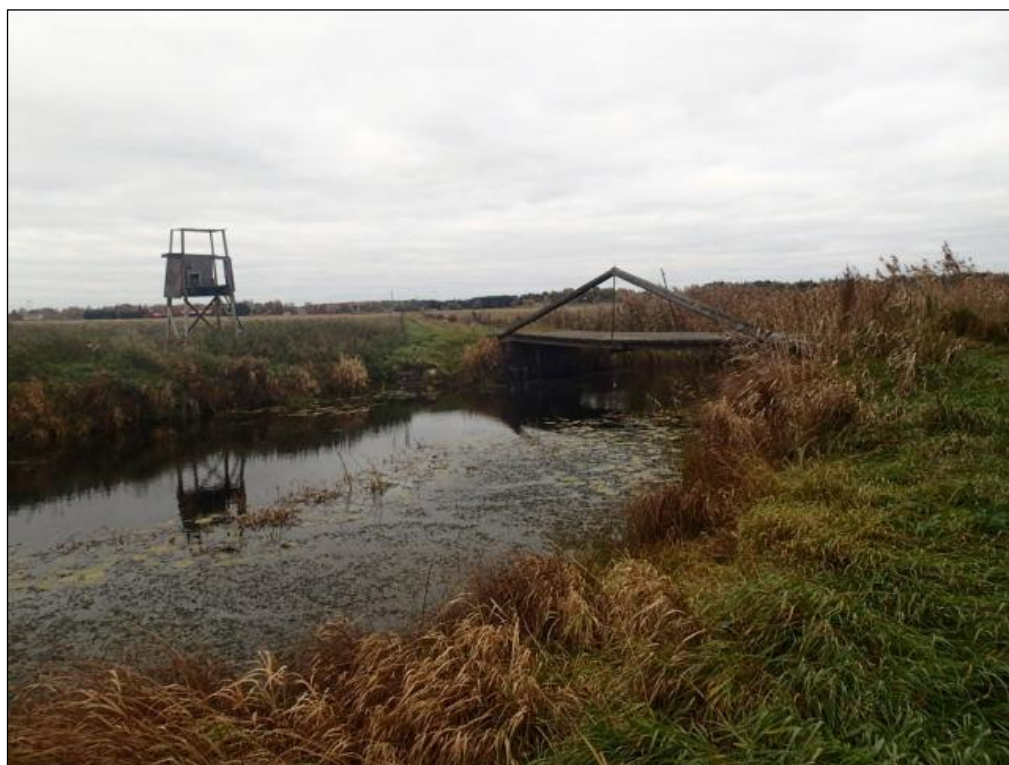
**Dagens bro** utgör en gång- och överfart mellan åkrarna på åns båda sidor. Bron i trä vilar på ett fundament av betong och sten med förstärkning av ett par järnrör på sidorna. En **äldre bro (Vendel 639)** har tidigare legat strax norr om denna "Skytspången", vilken finns med på 1712 års karta. Bron sammanband en stig/väg som gick mellan byn Åkra och byarna på den västra sidan där även kyrkan ligger. Idag finns inga spår kvar efter bron.

Dagens bro över ån samt ett av fågeltornen på åns västra sida.

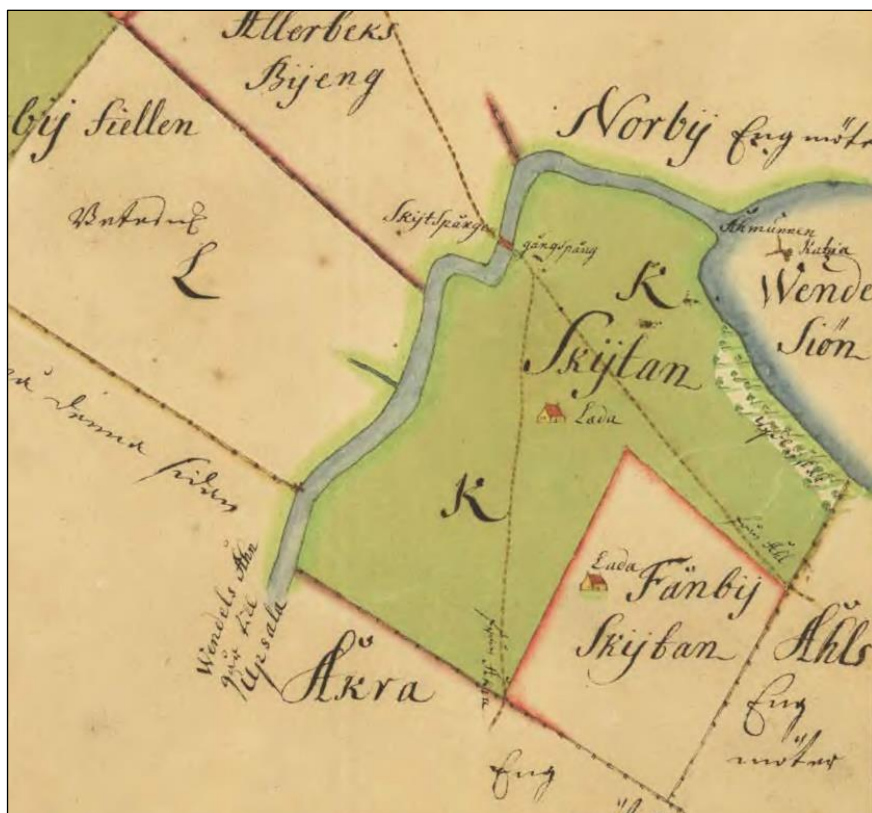
Utsnitt ut 1712 års karta över byns Åkras ängsmark.

Den försvunnna byn **Stora Enen** finns onämnd år 1556 (**Vendel 218:1**) och namnet **Enen** redan år 1451. Vid revideringsinventering år 1978 fanns rester kvar efter ett par boningshus, en jordkällare samt ett uthus. Byn finns karterad på 1712 års karta öve byn Åkra. Större delen av området har hört till Prästgården, medan den sydöstra delen har hört till byn Fånsta som ligger utmed Vendelsjöns västra strand och Åkra på åns östra sida. Båda dessa hade under 1700-talet vardera utjord med lada inom området. **Utjordarna** omnämns som kärrängar och redan från år 1541 finns en uppgift i Ortnamnsarkivet om en utjord Skytten "Skyrom" söder om Vendelsjön hörande till Åkra. Idag finns inga spår efter ladorna.

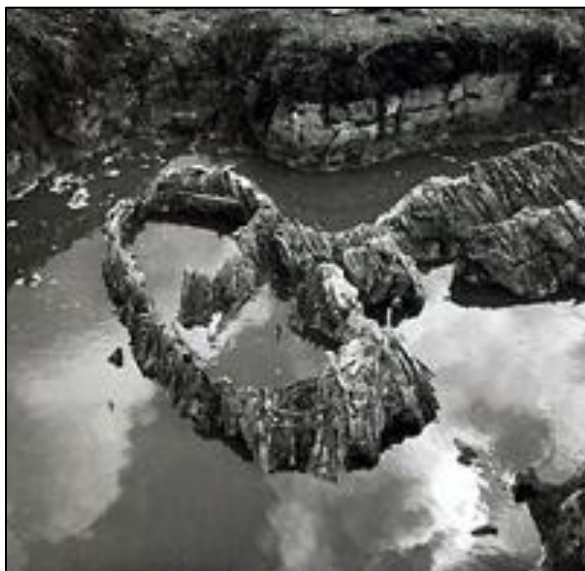
Katsa är ett fast fångstredskap vid fiske som använts från stenåldern ända in på 1900-talet, framförallt i sötvatten. Redskapet består av lodrätt placerade pinnar som är nedtryckta i bottensedimentet på grunt vatten och sticker upp strax över ytan. Uppifrån bildar en nästan helt sluten fångstgård till vilken en av pinnar uppbyggd tratt/korridor leder in. Genom korridoren leds fisken in till fångstgården och in genom den lilla öppningen, varefter den sedan har svårt att ta sig ut. Med håv eller ljuster kan fisken sedan fångas i fångstgården (Dyflexikon - [www.dykarna.nu](http://www.dykarna.nu)).

Förhistorisk kattska påträffade i Skedemosse.  
Foto: U.E. Hagberg.

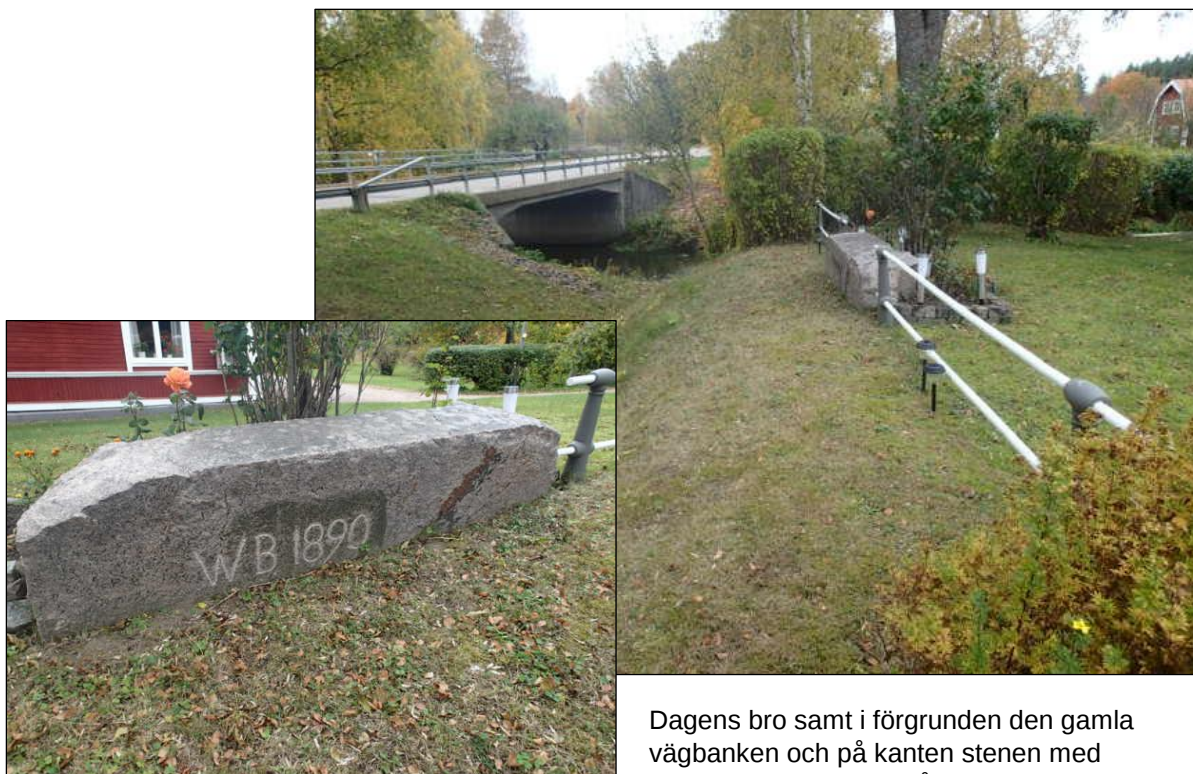
**Bron** som idag går över ån utgörs av en modern bro av betong och stål. Tidigare fanns här en **stenvalvsbro** (Vendel 109:1) som uppfördes år 1890. Bron var 30 meter lång och hade slaget valv. Mellan bron och tomten, öster om ån, finns en bevarad sten med en inskription om när den äldre bron uppfördes. I brons förlängning öster om ån finns en vägbank, efter den äldre vägsträckningen kantad av större träd. Vägen används idag som infartsväg till den f.d. bageriet, vilket idag används som bostadshus.

Dagens bro samt i förgrunden den gamla vägbanken och på kanten stenen med inskriptionen öster om ån.

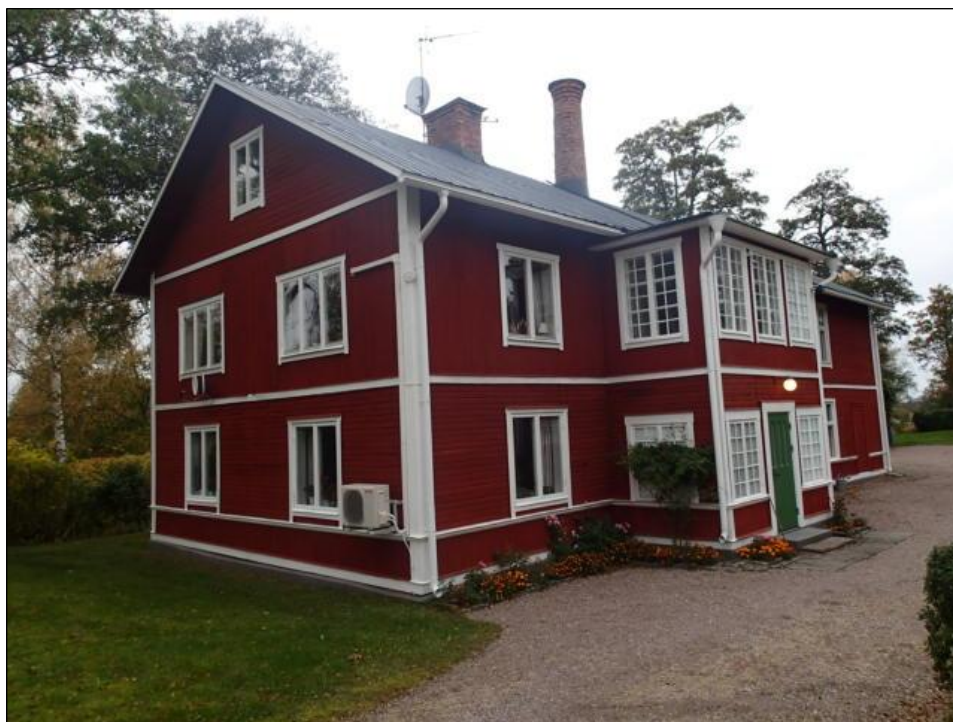
**Bebyggelsen** i anslutning till åns östra sida utgörs av en stor tvåvåningsbyggnad, ett f.d. bageri som uppfördes omkring 1917. Byggnaden har en faluröd fasspontpanel, glasad veranda i två våningar och en rund skorsten i tegel (Tierp tar till vara, 2001). På tomten finns även ett mindre uthus med rödmålad träpanel i ett och ett halvt plan varav ena halva utgör garage med en svartmålad träport. Mot ån finns stensatta trappor.

Den f.d. bageriet intill och öster om ån.

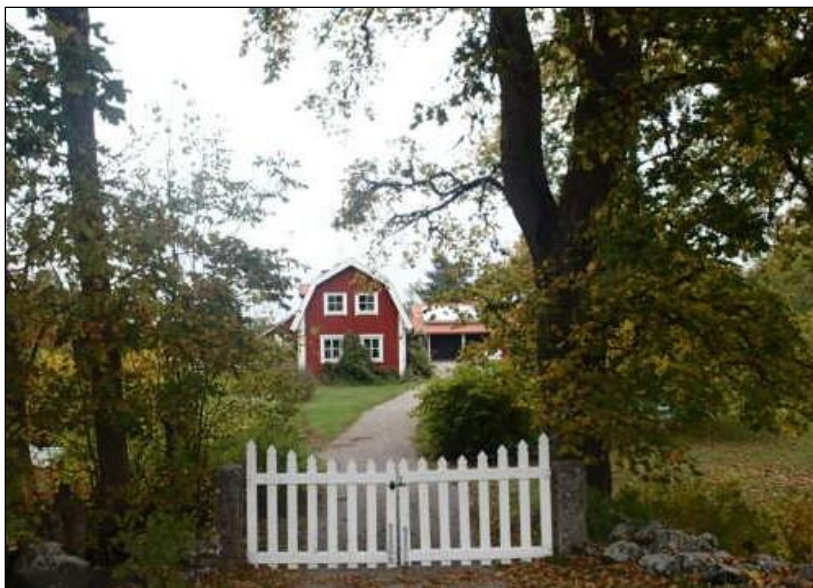
På andra sidan ån ligger en samlad bebyggelse med en manbyggnad samt ett par mindre uthus.

Manbyggnaden är uppförd i två plan, med rödmålad träpanel och tegelklätt brutet tak. En byggnad på samma plats finns med på den Häradsekonomiska kartan från år 1859-63.

Manbyggnad, intill och väster om ån. Foto från söder.

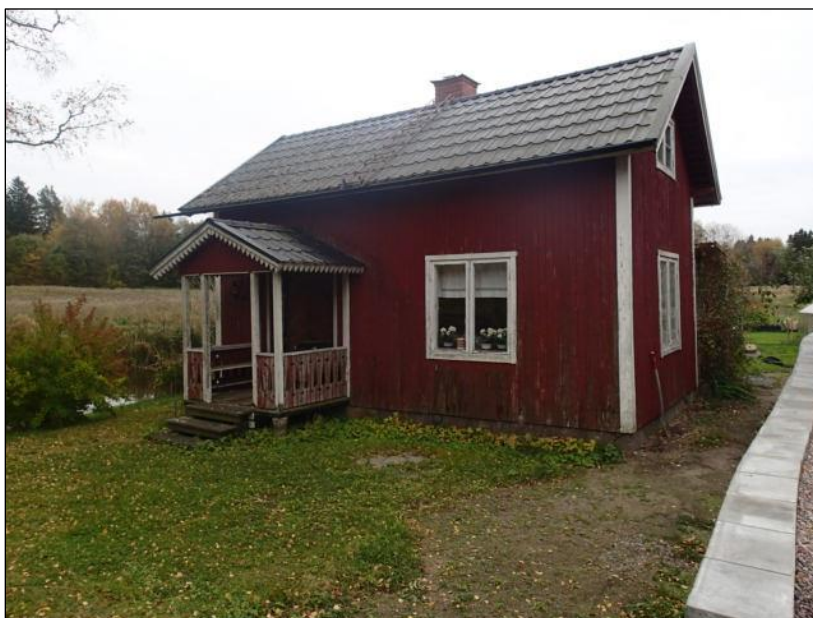
Söder om bron och på dess västra sida ligger i direkt anslutning till ån en mindre torpstuga med en förstukvist. Huset har en rödfärgad träpanel och sadeltak. På samma tomt, högre upp från ån är en villa uppförd under 1900-talet senare del.

Mindre bostadshus intill och väster om ån. Fotot från norr.

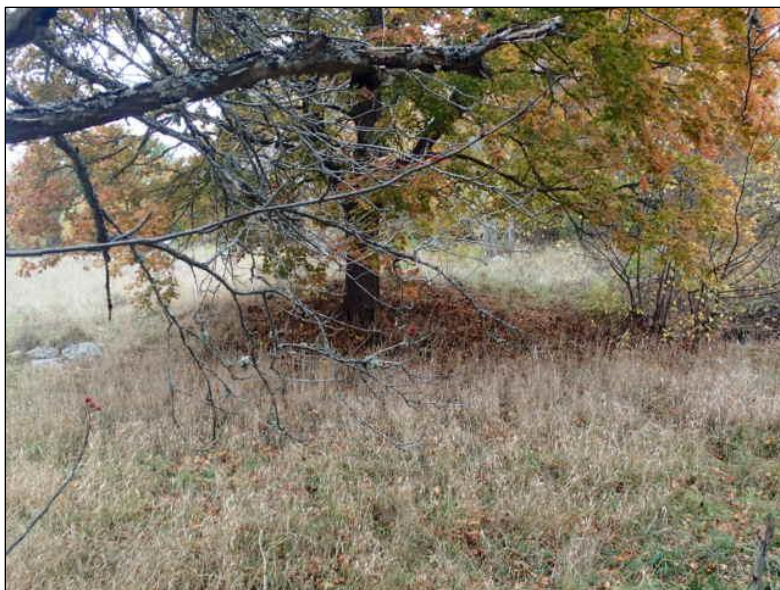
På en mindre grusås i områdets sydöstra del finns ett par **gravgrupper** om två respektive tre gravar (**Vendel 58:1-2 och Vendel 57:1-3**). En av gravhögarna är närmast halverad av en väg. Gravarna är anlagda under järnålder och sannolikt finns även en närliggande samtida boplats. Ytterligare gravar kan finnas i anslutning till dessa.

En av stensättningarna norr om ån.

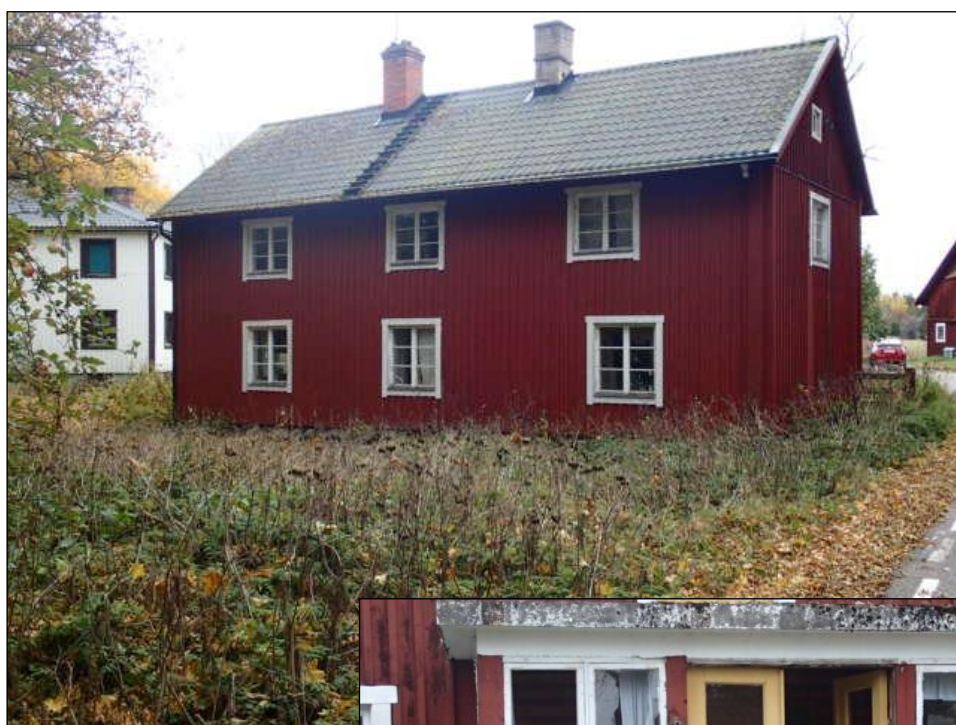
**Dagens bebyggelse vid Åbyggeby** utgörs av en samlad gårdsbebyggelse söder om bron och nedströms av ett större boningshus samt en bodlänga. I den samlade gårdsbebyggelsen finns ett större och ett mindre bostadshus öster om vägen och samtliga ekonomibyggnader samlade i en gård väster om vägen. Det större boningshuset utgörs av ett tvåvåningshus med källare och med en vitmålad träfasad och valmat tak med svarta takpannor. Huset är uppfört på 1930-talet. Det mindre huset, som enligt ägaren kallas för kvarnen, är uppfört i två våningar med en rödmålad brädfodrad timmerstomme omkring 1850. Huset har två skorstenar och en senare tillbyggd veranda åt söder. Huset har en halv kvarnsten som trappsten. En byggnad på samma plats finns med på 1846 år karta. Då hade byggnaden en utbyggnad mot ån. Möjligen utgör det en tidigare byggnad som kan ha utgjort en kvarn, eller del av en kvarn eller en mjölnarbostad. Utanför ingången ligger en halv kvarnsten. Yngre uppgifter om kvarndrift saknas. Idag används huset som bostadshus.

Den röda manbyggnaden intill ån (kallad för kvarnen) med den större vita manbyggnaden i bakgrunden.

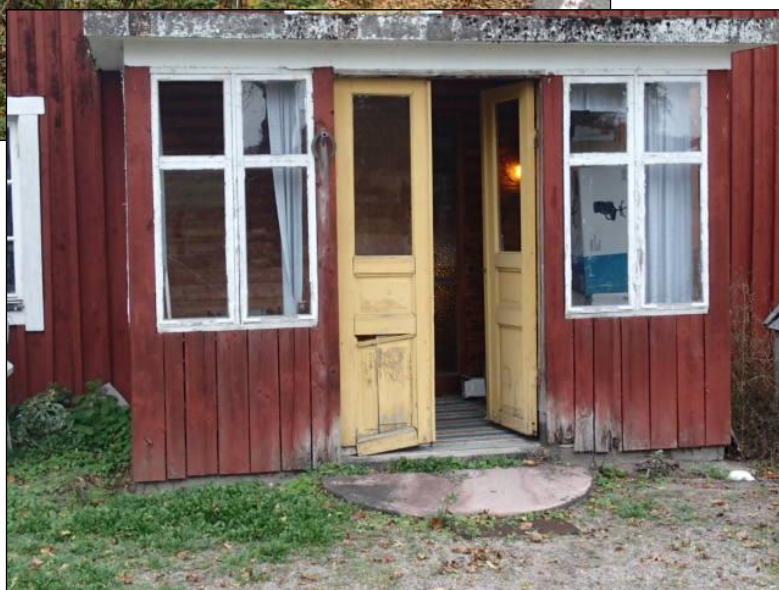
De tillhörande ekonomibyggnaderna, väster om vägen ligger samlade runt en gårdsplan. Utmed vägen är en 1 ½-plans byggnad med stående rödmålad träfasad och fönster i båda planen. Mot söder är en längre ekonomibyggnad, sannolikt stall och hölada, med liggande rödmålat timmer i den nedre delen och stående rödfärgade brädor ovanpå. Det tredje uthuset åt väster har även det fönster och två portar för vagnar, med stående rödmålad träfasad. Den fjärde ekonomibyggnaden mot norr är uppförd i 1 ½ plan, varav halva nederdelen är murad och vitputsad och den andra delen och ovan delen har stående rödmålade träbrädor. Den har en ladugårdsdörr och fönster i båda planen. Mot ån finns ett garage i 1 ½ plan med stående röd träpanel. Ekonomibyggnaderna är i huvudsak uppförda på 1900-talet medan ett djurstall anges vara uppfört år 1885.

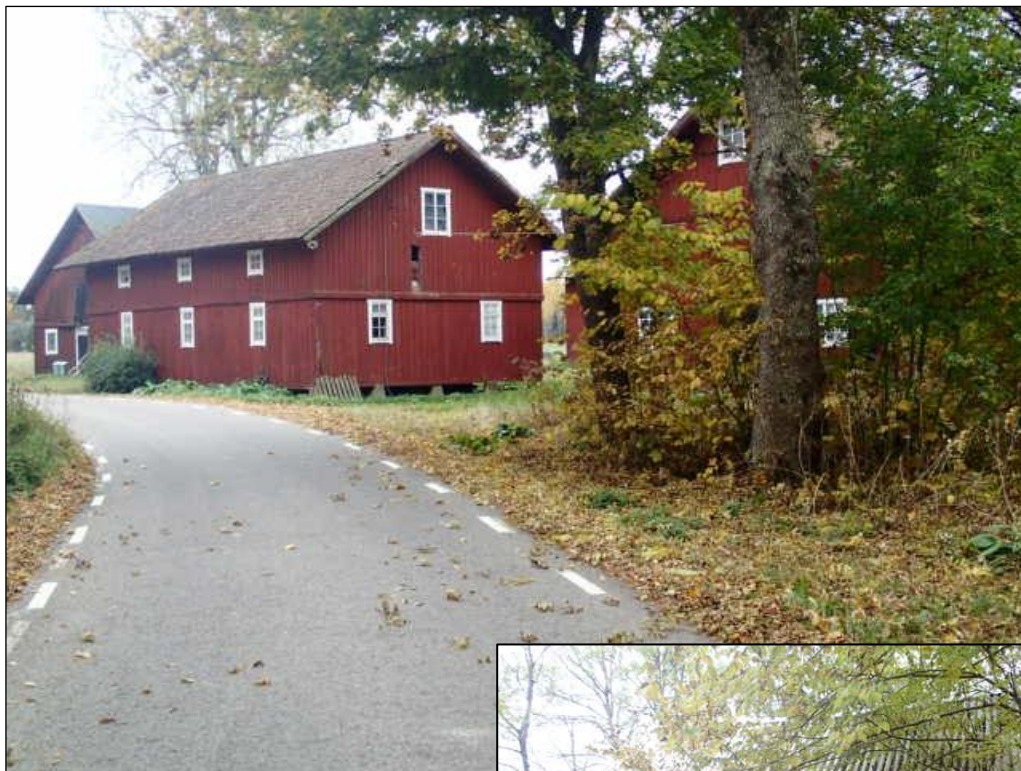
Ekonomibyggnaderna  
samlade runt ett tun väster  
om vägen.

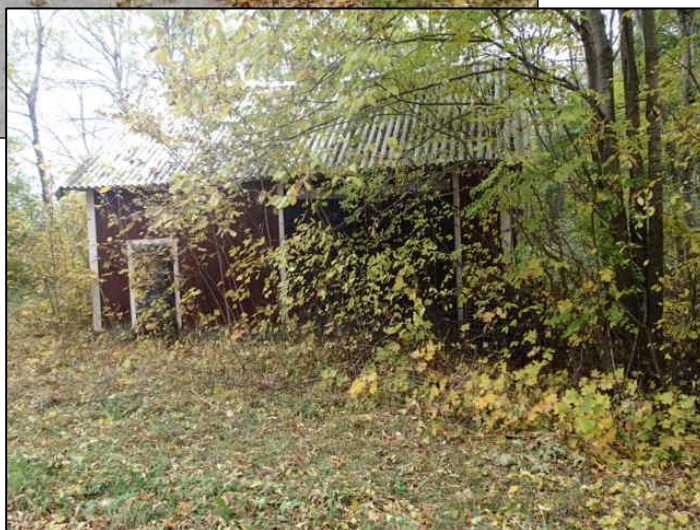
Mindre hus intill ån,  
ombyggt till garage.

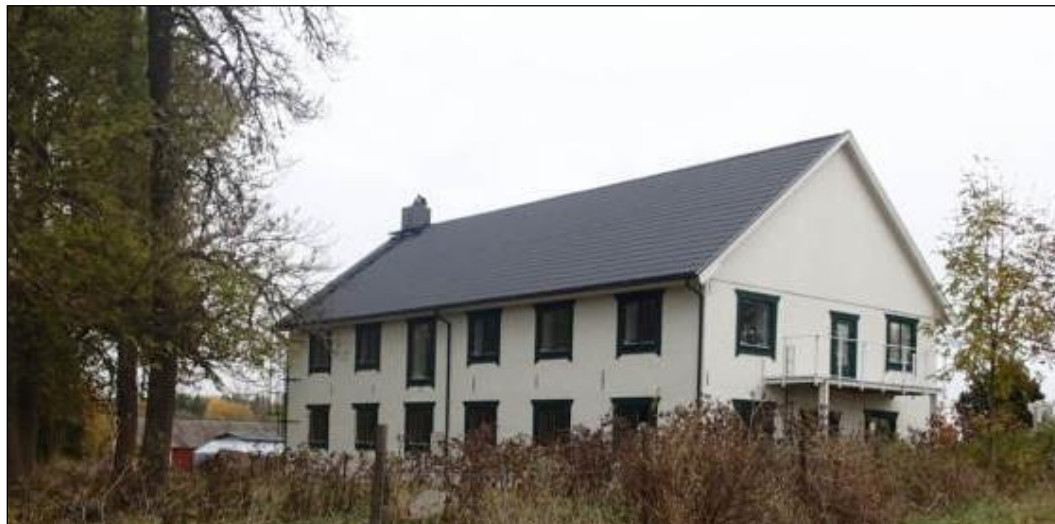
Det andra bostadshuset ligger nerströms. Huset uppfördes 1937 och anges år 1943 som en snickerifabrik. Huset har en stomme av sten, idag vitrappat och med gröna foder runt fönstren. Sadeltaket har en beläggning av svarta betongpannor. Intill ån ligger en lång uthuslänga med rödmålad träpanel, idag delvis förråd och garage. Möjligen utgör byggnaden det som tidigare benämns som såghus.

F.d. Snickerifabri, är idag ett bostadshus.

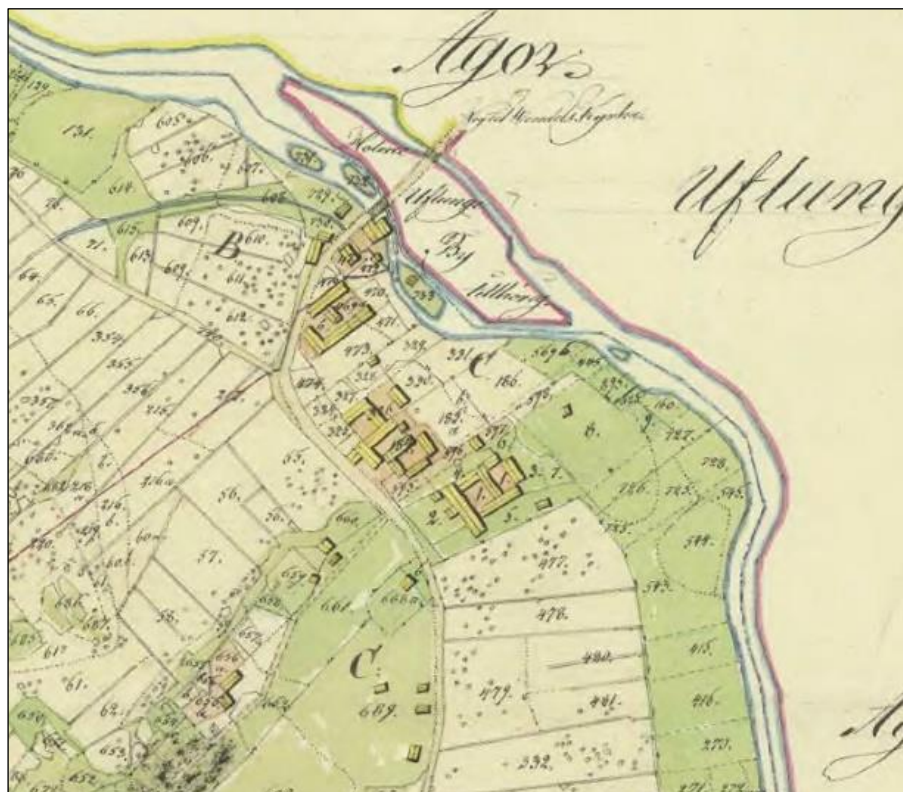
**Åbyggeby (Vendel 361)** finns omnämnt redan år 1297 "in villa abyggiaby" och första gången byn finns karterad är från år 1704. Byn utgjorde då tre hemman och kom under senare delen av 1700-talet och i början av 1800-talet ha delats upp till fem gårdar varav tre var skattegårdar och två frälsegårdar. Idag ligger de båda större bostadshusen på den gamla byns östra och västra tomter, medan de övriga tomterna mellan dessa idag ligger öde och nyttjas som betesmark.

Utsnitt av kartan över Åbyggeby från år 1704. ©Lantmäteriet

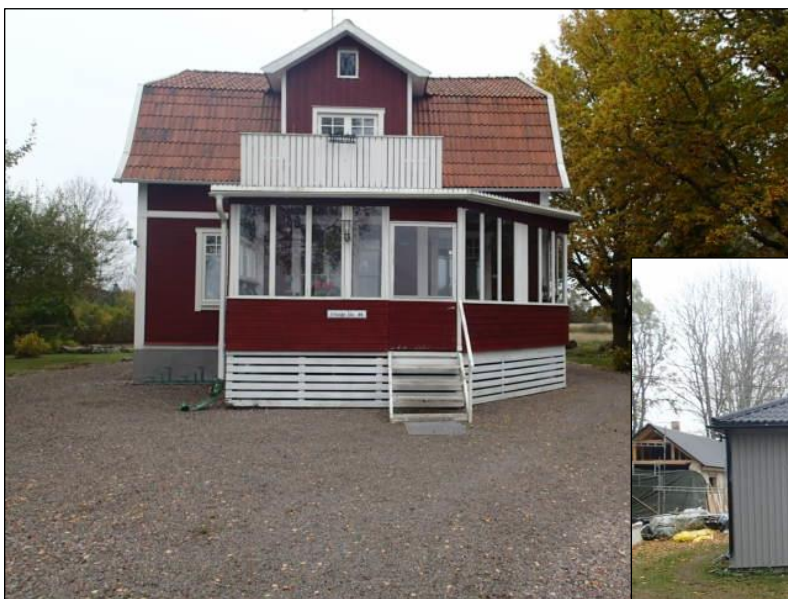
**Bebyggelsen Åby**, norr om ån, utgörs av två bostadshus, samt ett hus under uppförande, samt ett par mindre uthus. Det ena bostadshuset intill ån utgörs av en envånings villa uppförd på 1930-talet, med gråmålad stående träpanel, och valmat plåtklätt tak. Det andra bostadshuset ligger utmed vägen norr om det förra och utgörs av en envånings träbyggnad med mansardvåning, brutet tegeltak och rödmålad träfasad. Mot vägen är en större utbyggd glasveranda. Huset är uppfört på 1930-talet. Mellan dessa hus mot öster är ett nytt bostadshus under uppförande. Tidigare låg här ett ryttartorp vilket finns med på en storskifteskarta över byn Burunge från år 1773, "*Ulfunge ryttartorp*". I ortnamnsarkivet nämns Åby, år 1935 som en lägenhet under Ulfunge.

De båda bostadshusen vid Åby. Bakom det gråmålade huset skymtar ett nytt bostadshus som är under uppförande.

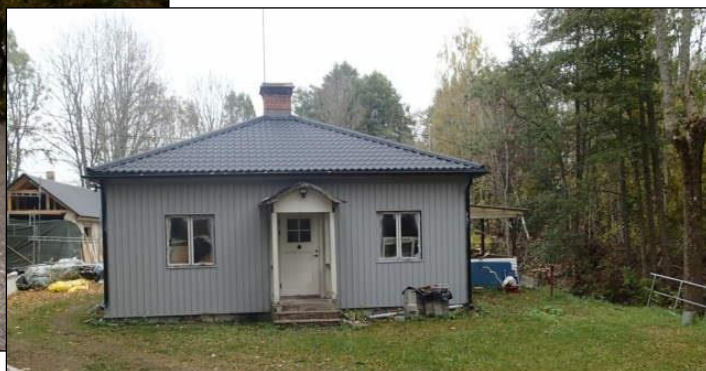
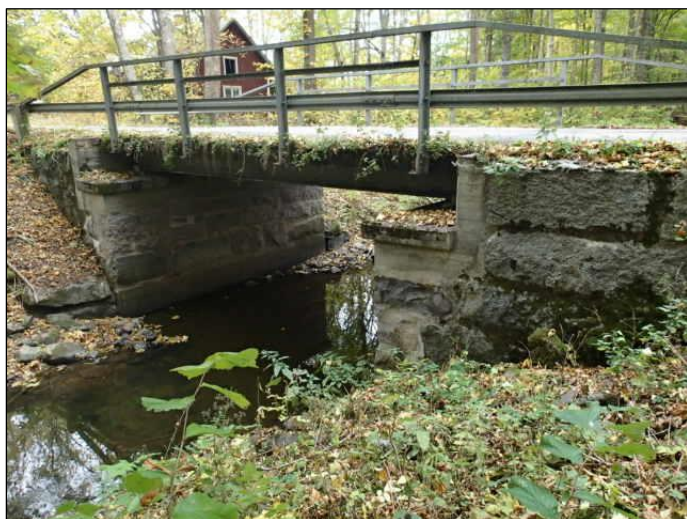
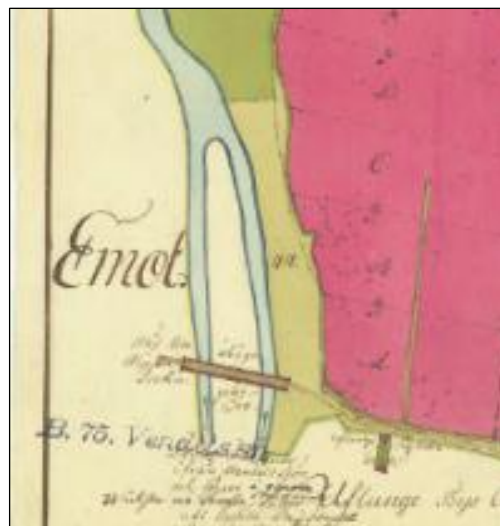
Till vänster: dagens bro. Till höger: utsnitt ur 1773 års karta över Burunge. ©Lantmäteriet

Dagens bro har fundament av huggna stenar förstärkt med betong samt brobana av betong och räcke av stål. Bron har haft äldre föregångare. På kartor från Åbyggeby (år 1704) och från Burunge (år 1773 finns en bro markerad **(Vendel 641)** över ån troligen på ungefär samma plats som dagens bro.

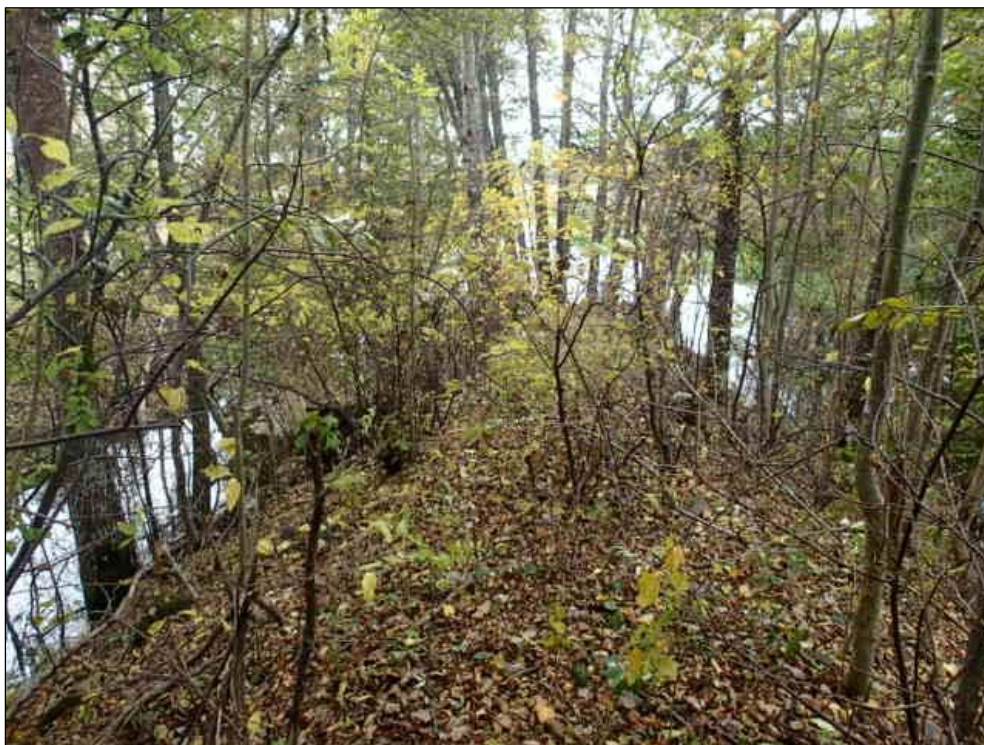
**Kvarnplatsen (Vendel 638)** vid ån finns omnämnd första gången år 1499 då "*Åbyggeby med mola*" finns omnämnd och år 1544 nämns att det finns två kvarnar vid Åbyggeby. Kvarnplatsen kan förstås med den ö som bildats mellan de båda årännorna som dock saknar tydliga spår efter några stensatta kanter. En sådan "kvarnö" undersöktes 2010 utmed Lejstaån (Rasbo 670) i ett tvärvetenskapligt projekt, vilket bl. a. visade på flera faser med olika kvarnlägen, troligen p.g.a. av översvämningar. Nedanför bostadshuset som ligger närmst den sydligaste årännan och som kallas för kvarnhuset påträffades en sten med ett urgröpt hål, möjligen ett fäste för ett kvarnhjul. Uppgifter saknas om när kvarndriften upphörde.

Ovan: De båda åarmarna med ön som bildats mellan dessa.

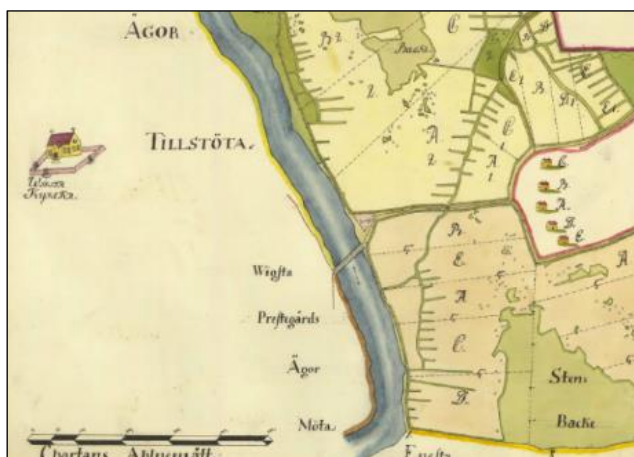
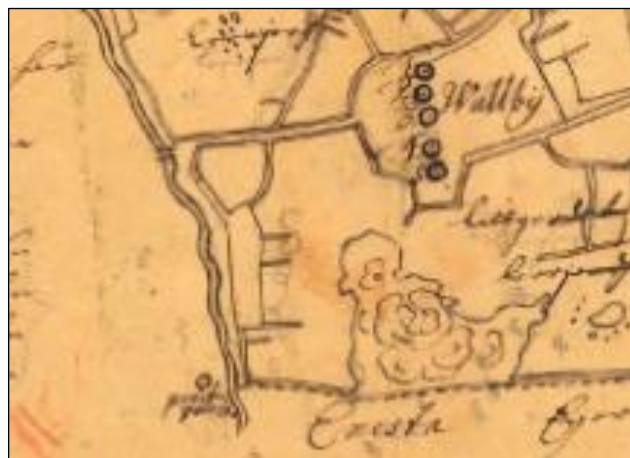
På samma plats som dagens bro fanns en bro som är markerad på 1848 års karta över Prästbostället (se sid 30). En **bro** fanns tidigare norr om denna, mellan byn Vallby och Viksta kyrka (**Viksta 397**). Bron finns tydligt markerad på 1762 års karta över Vallby. På 1687 års karta över Vallby syns en markering på samma plats som visar att det redan då fanns en någon form av övergång på platsen. Om de båda broar vid Vallby respektive prästgården varit samtida är oklart.

Till vänster: utsnitt ur 1762 års karta över Vallby. © Lantmäteriet

Nedan: utsnitt ur 1687 års karta över byn Vallby och det äldsta läget för prästgården. © Lantmäteriet

**Prästgården** har haft tre olika bebyggelselägen. Det äldsta läget låg på åns västra sida, söder om dagens bro (**Viksta 395**) enligt en kartuppgift från år 1687 över byn Vallby. Idag är här åkermark och inga spår efter bebyggelsen kunde iaktas.

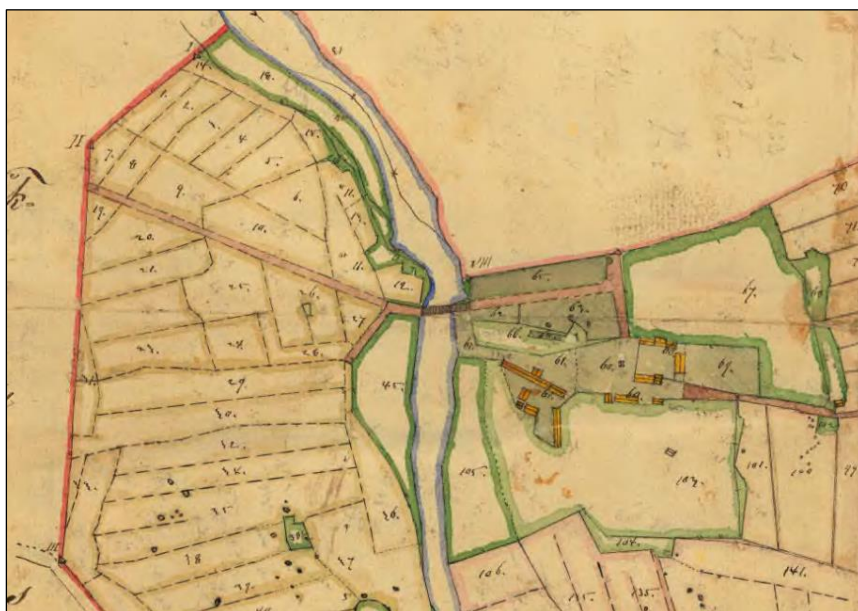
1848 års karta över Prästbostället

Nästa gång som Vikstas prästgård finns karterad är från år 1848 (**Viksta 394**) då gården låg på åns östra sida, mittför det förra läget. Tomten gränsade till ån och dagens väg i norr samt mot öster gick tomten något längre österut än dagens boningshus. Kartan visar en kringbyggd gård samt väster om, mot ån ett flertal ekonomibyggnader.

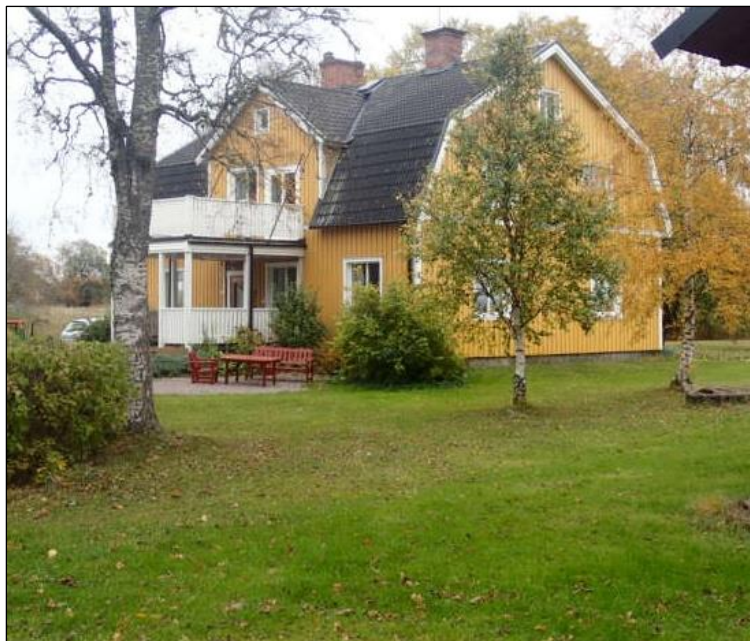
Prästgård uppförd år 1922.

Inom 1848 års ägofigur finns idag två bostadshus samt ekonomibyggnader, bl.a. en äldre tiondelada. Det ena bostadshus ligger på samma plats som den äldre manbyggnaden och tillkom på 1920-talet. Huset är uppfört i trä i två våningar och med en mansardvåning. Huset har en gulmålad träpanel och ett brutet tak, klätt med svarta betongplattor. Huset utgör idag en privatbostad. Det andra boningshuset, närmre landsvägen är uppfört under 1900-talets senare hälft och är avstyckad från stamfastigheten på 1970-talet.

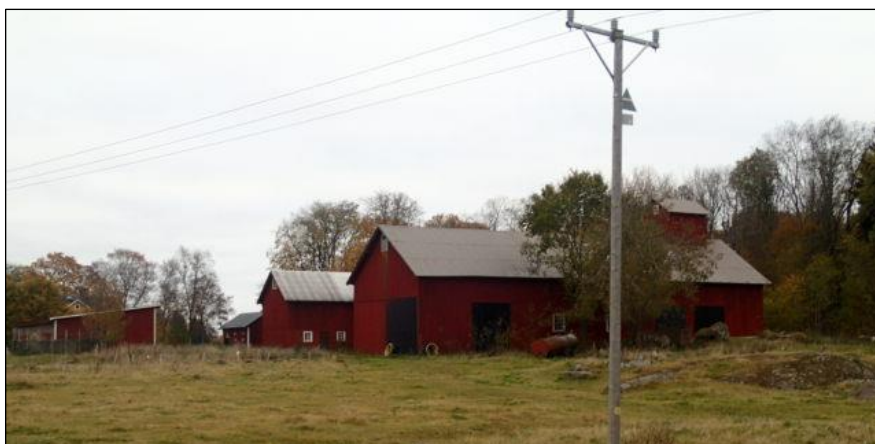
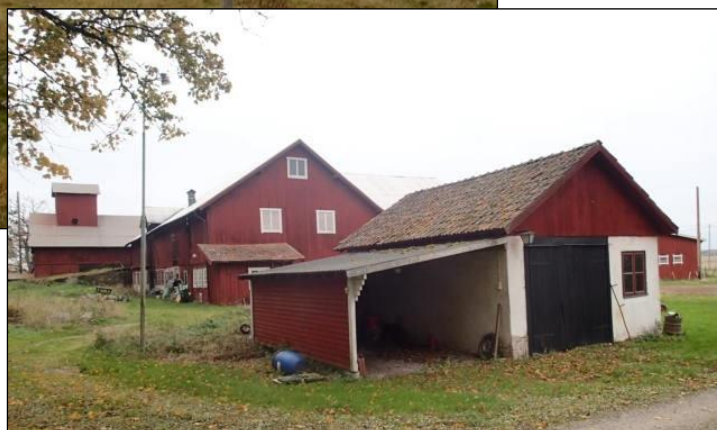
Ekonomibyggnader väster om 1900-talets prästgård.

Foto: det övre från väster och det undre från öster.

Ekonomibyggnaderna ligger samlade väster om manbyggnaden, intill ån. Flertalet är sannolikt uppförda under 1900-talet. En av de mindre ekonomibyggnaderna som ligger mittför tiondeladan kan vara äldre. Byggnaden har en murad vitputsad nedre del med en träklädd överdel och med ett tegelklätt sadeltak (används idag som garage). Läget stämmer överens med 1848 års karta. Övriga ekonomibyggnader är av trä och rödmålade med plåttak.

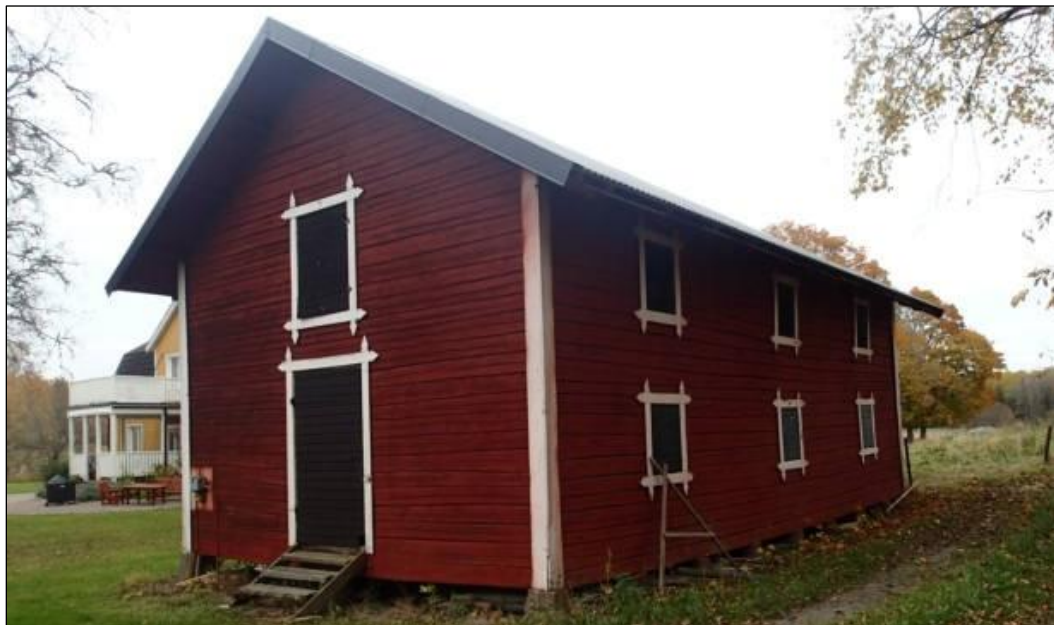
Tiondelada med 1900-talets prästgård i bakgrunden.

Inom tomtens södra del finns en lada som enligt uppgift utgör socknens **tiondelada**. Byggnaden är uppförd i liggande timmer, i två våningar, med svarta blindfönster samt ett plåtklätt sadeltak. Byggnaden går att identifiera på 1884 års karta över Prästgården. Av bodens utseende och form samt fodren runt fönsterluckorna är den troligen uppförd i slutet av 1800-talet.

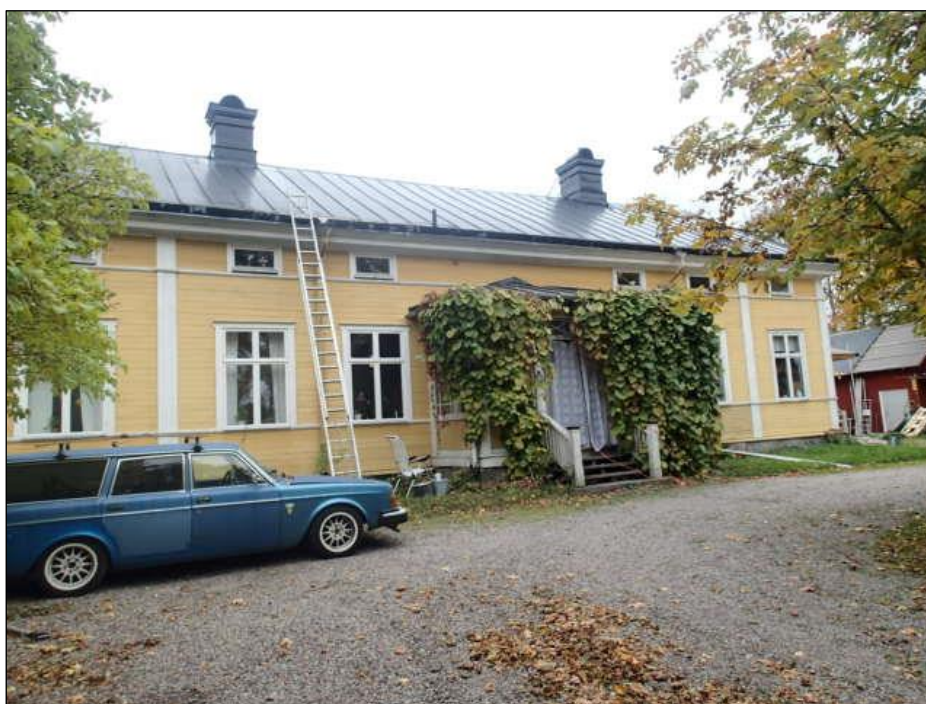
Komministerbostaden och pastorsexpedition uppförd under slutet av 1800-talet.

Den nya komministerbostaden uppfördes på högsta punkten av en större moränhöjd en manbyggnad och i vinkel en mindre bod. Husen är placerade runt en grusad plan med ett vådträd i mitten. Bostadshuset uppfördes år 1889 i ett och ett halvt plan. Stommen är av timmer med en gulmålad träfasad, anlagd på en stengrund. Byggnaden har två skorstenar och taket är täckt med falsad plåt. Det mindre huset är uppfört i liggande timmer. Huset har en skorsten och ett plåttak. Enligt boende skall det ha använts som brygghus. När huset är uppfört är oklart men kan ha flyttats hit från den gamla prästgårdstomten. På tomten finns ytterligare ett senare uppfört förråd/garage. Till bostaden hör en fruktträdgård samt intill husets östra fasad en stensatt terrass. Prästgården placerades sannolikt på ett gammalt gravfält som anlagts på moränhöjden. Idag finns spår efter gravfältet runt om prästgården i form av resta stenar och stensättningar. Efter en pastorssammanslagning 1925 blev prästgården komministerboställe medan kyrkoherden kom att bo i Tensta.

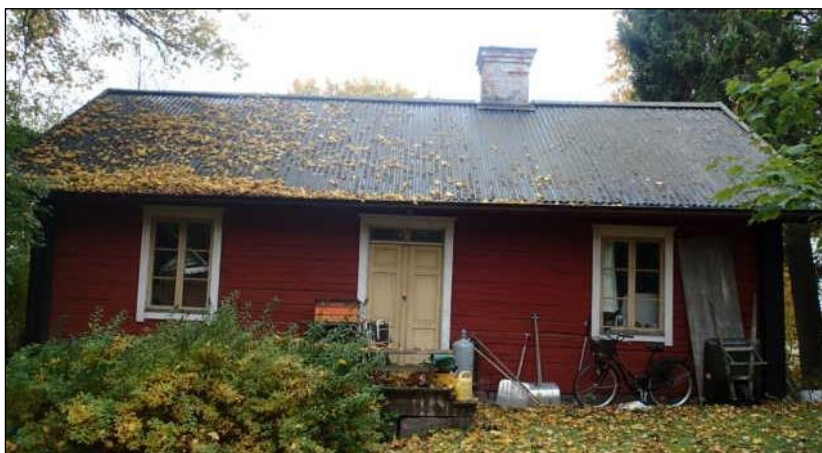
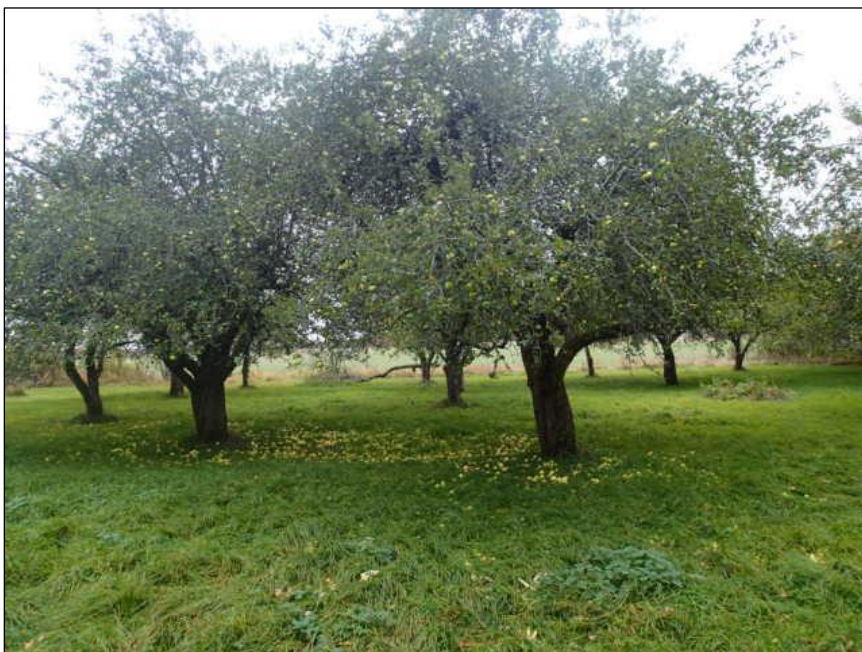
Ovan: timmerbyggnaden i vinkel till bostadshuset

Nedan: trädgården väster om bostadshuset mot ån.

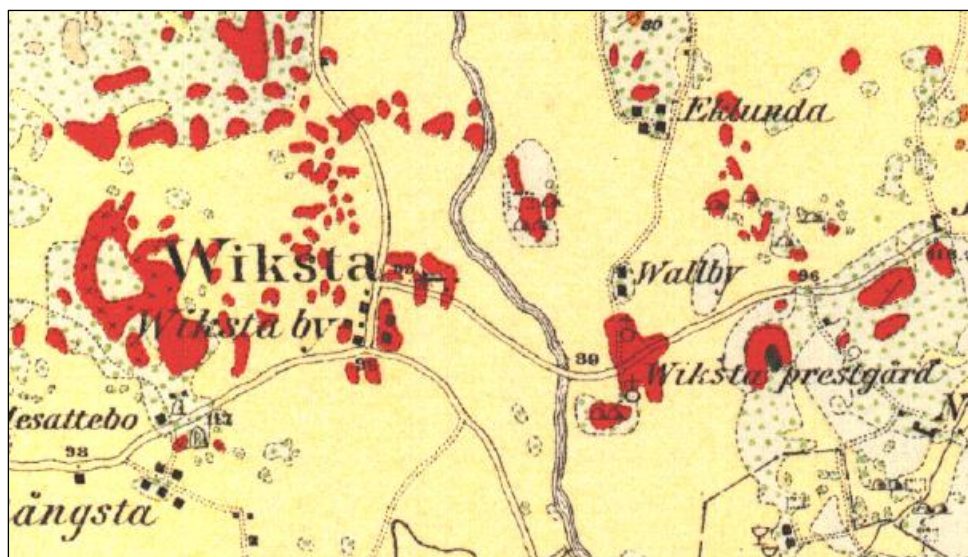
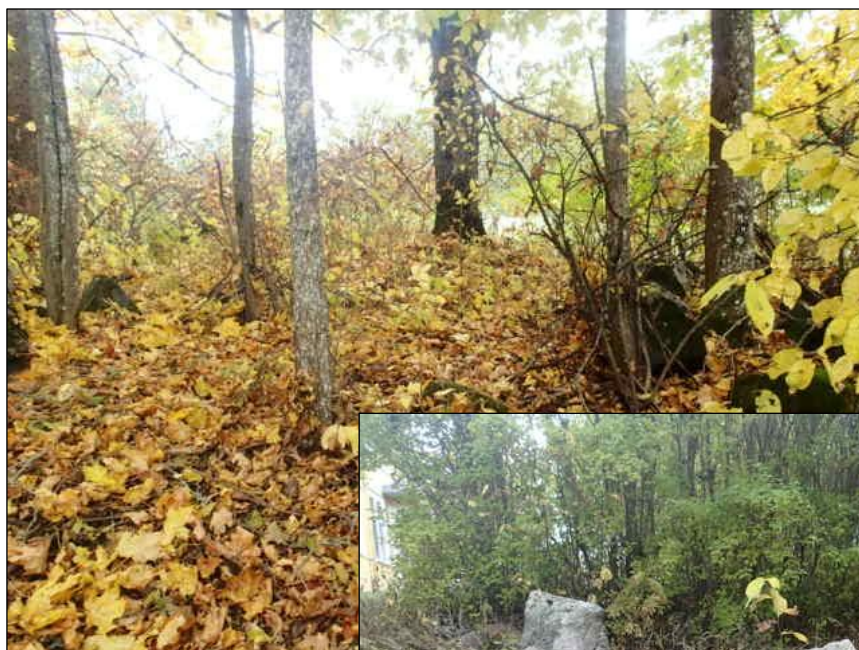
Ovan: en av de  
rundastensättningarna.

Till höger: de resta  
stenarna söder om den  
f.d. prästgården.

Resterna efter ett förmodat gravfält utgörs dels av ett par **resta stenar (Viksta 167:1-2)** intill den f.d. prästgården samt på sluttningen ned mot ån **fem flacka stensättningar (Viksta 167:3-4, Viksta 166:1-3)**, vilka var svåra att identifiera. Troligen har prästgården som uppfördes i slutet av 1800-talet och den omgivande trädgården förstört delar av ett större gravfält. Gravar finns utmärkta på en karta från 1871 (Sveriges geologiska undersökningar).
