# Vattenanknutna kulturmiljöer intill vattendrag i Uppsala län

## *Fyrisåns vattenavrinningsområde*

### VENDELÅN

Länsstyrelsens meddelandeserie  
2017:24  
Kulturmiljöenheten och  
Naturmiljöenheten

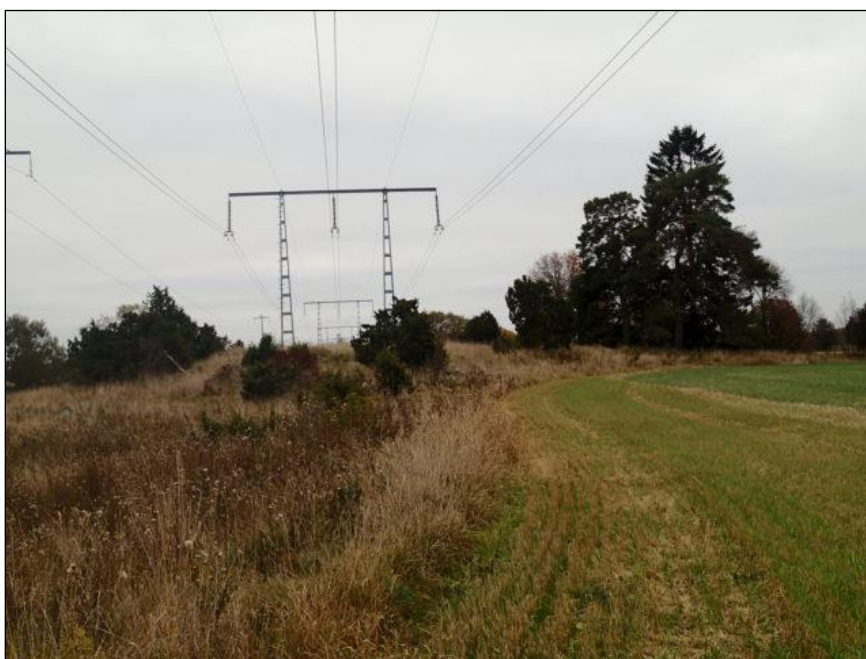
Gravfältet Viksta 395,  
väster ån.

Foto: från norr

De andra gravfälten och gravarna finns väster om ån, i områdets sydvästra del på ett par moränhöjder. Gravfältshöjden kallas för Grötkullen och bildar tillsammans med de andra gravarna intill prästgården ett sammanhängande stråk av gravar. **Gravfältet (Viksta 395)** utgörs av ca 15 gravar flertalet utgör runda stensättningar. Flera är skadade båda av ledningsstolpar och takter. Norr om gravfältet finns en avplanad yta där folk i trakten menar att den gamla prästgården legat. Möjligen kan en klockargård ha legat här då fastighetsbeteckningen är Klockarbo 1:1. Inga kartor visar dock någon bebyggelse på platsen. Det andra **gravfältet (Viksta 146:1)** och **en stensättning (Viksta 146:2)** ligger intill landsvägen. Gravfältet utgörs av sju gravar varav en stor hög, ca 20 meter i diameter och resterande av runda stensättningar. Gravfältet är skadat av en äldre motorcrossbana samt vägschakt. Intill ån och norr om på ett impediment i åkern, fanns registrerat en **osäker stensättning (Viksta 132:1)** som enligt beskrivningen från 1978 hade en kvadratisk form. Idag gick detta inte att identifiera utan det såg mer ut som ett röjningsröse. Med tanke på prästgårdens läge på denna sida om ån, så kan stenarna vara rester efter en husgrund.

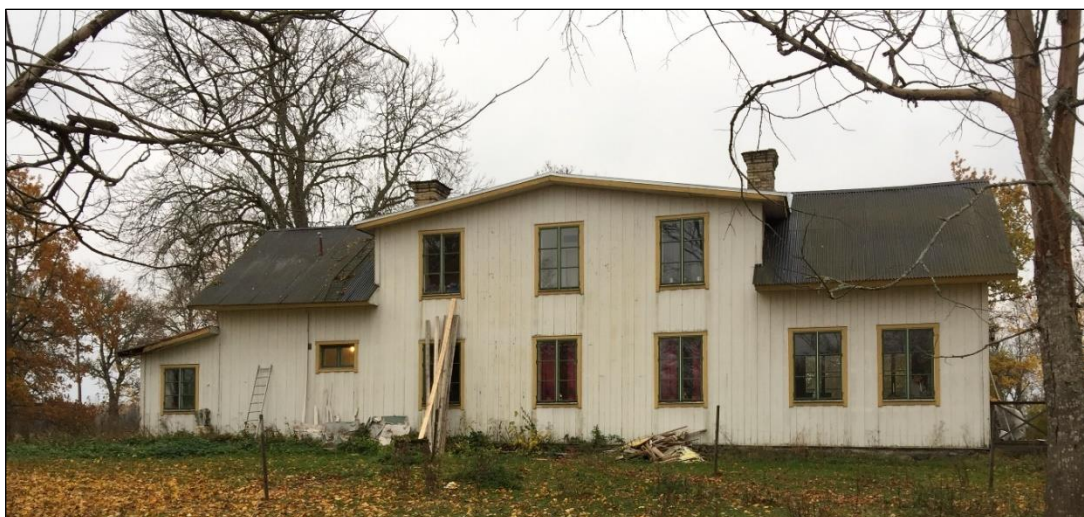
Manbyggnad från baksidan.

Från landsvägen öster om kulturmiljöområdet leds man fram till Golvasta gård via en allékantad väg, där gårdens ekonomibyggnader ligger utmed vägens norra sida och vidare fram till en grusad gårdsplan med ett boningshus i dess norra kant. Boningshuset har en sexdelad plan och är uppfört i 1 och 1 ½-våning med breda mittrisaliter (svagt framskjutande fasad) på båda långsidorna med en utbyggd veranda på framsidan och en sidoentré åt öster. Taket är klätt med plåt. Boningshuset skall enligt Sveriges bebyggelse vara uppfört på 1860-talet, medan dagens ägare tror att huset är äldre. Av ekonomibyggnaderna är sannolikt flera uppförda under 1900-talet. Enligt Sveriges bebyggelse skall en ladugård vara uppförd 1895.

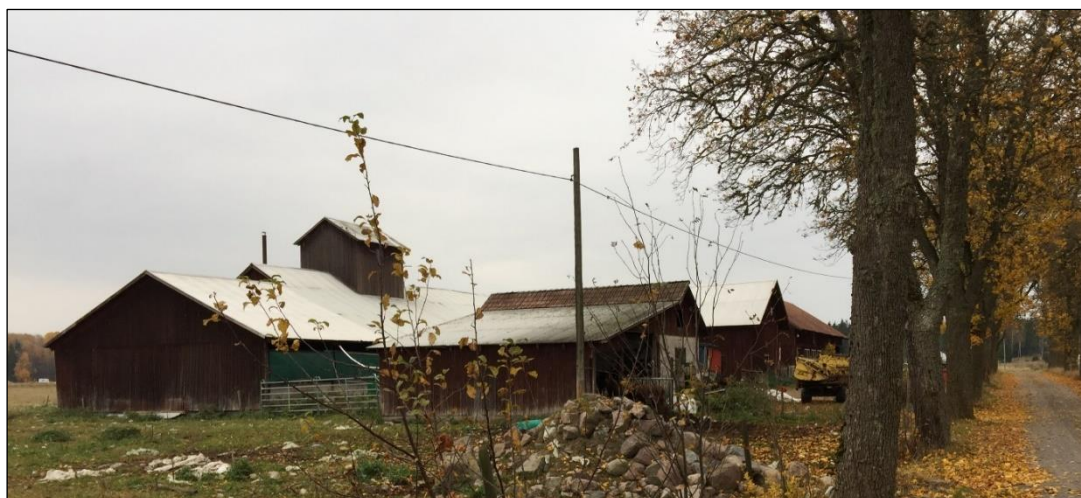
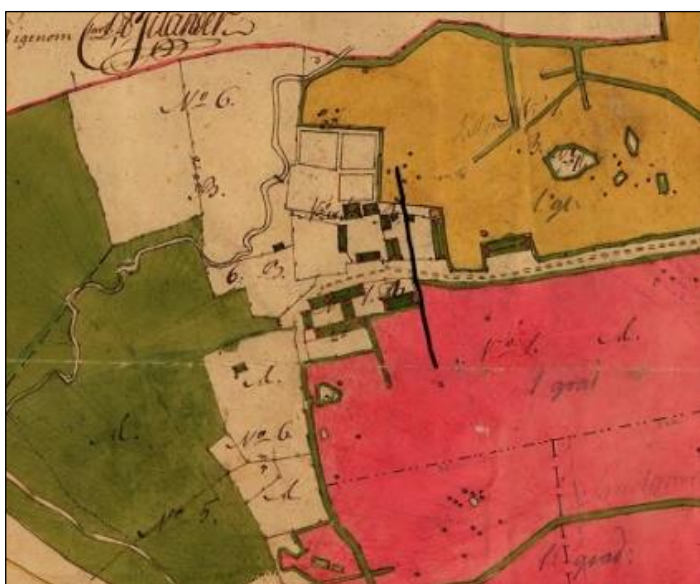
Ovan: ekonomibyggnader intill allén.

Till vänster: utsnitt från 1773 års karta över Golvasta. ©Lantmäteriet

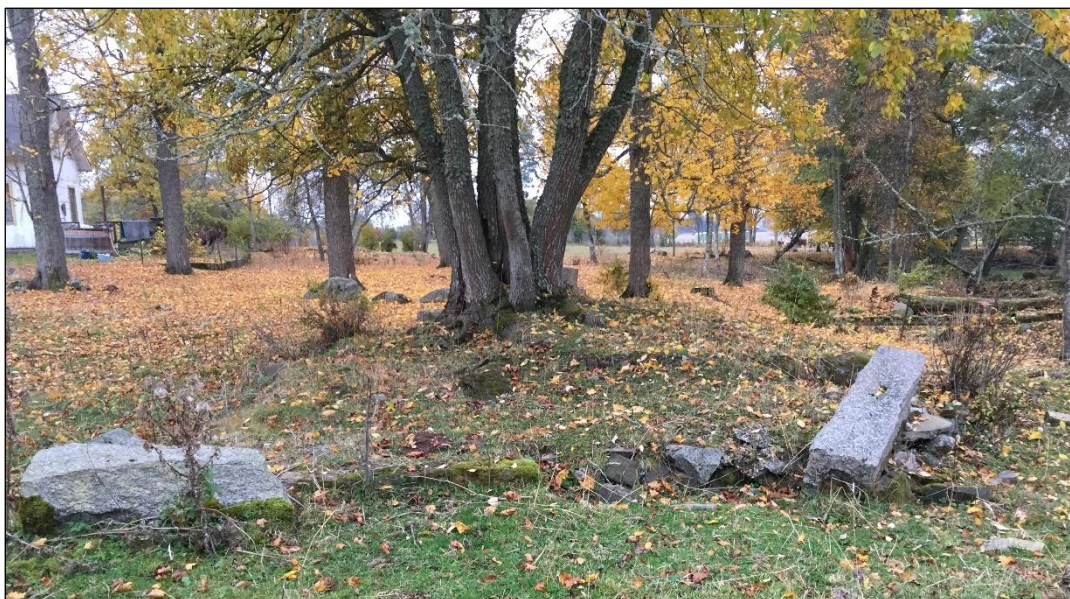
Husgrund inom den historiska bytomten i beteshagen väster om boningshuset.

En **husgrund (Tensta 321:1)** finns inom den historiska bytomtens nordväst om dagens boningshus. Husgrunden är närmast kvadratisk, tio gånger sju meter stor. Grunden är anlagd av tuktade stenar och förstärkt med betong. I den västra delen är ett spismursröse. Ytterligare en mindre **husgrund (Tensta 322:1)** ligger strax utanför den historiska bytomten.

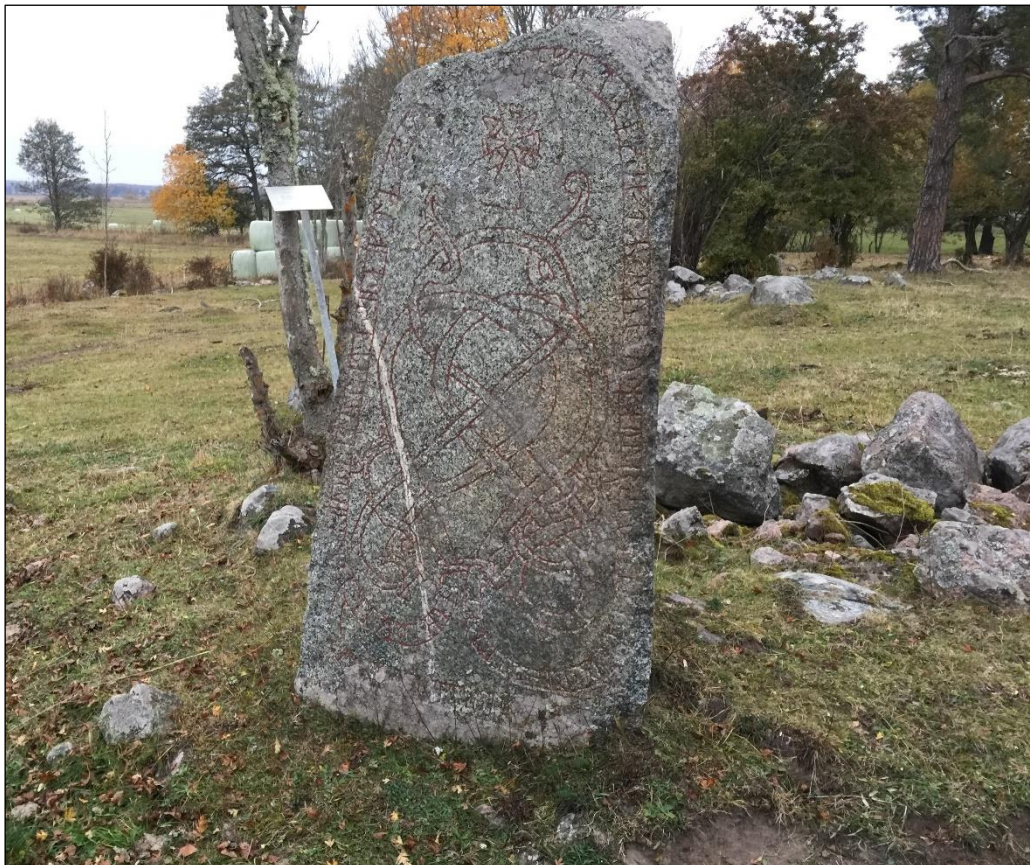
På en mindre förhöjning på en annars plan välvgränsad yta söder om den öde gårdstomten står en runsten uppvallad. **Runstenen (Tensta 42:1, U1040)** har en inskription från 1000-talet *"Hagbard och Ingegärd lät resa stenarna efter sin far Runfast och efter Runa, sin mor. Ingulv ristade runorna. Hagbard gjorde bron"*. Uppgifter från 1600-talet omtalar att det funnits ytterligare en eller flera resta stenar utan ristning. Exakt var runstensbron gått är okänt.

Runstenen vid Golvasta vilken anger det enda brobygget utmed Vendelån

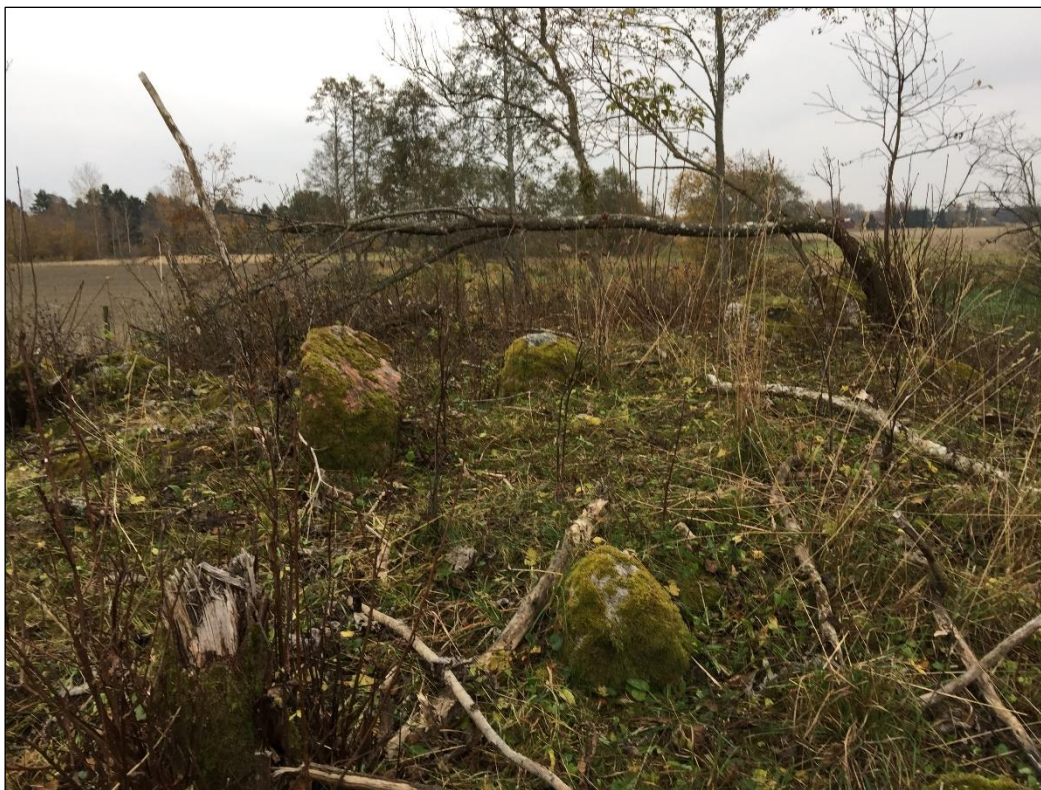
Stensättningarna i områdets södra del ligger dels på *"kvarnbacken"* samt stenkretsen söder om denna. Vid 1952 års inventering så uppfattades området som ett gravfält med 10 gravar. Namnformen Golvasta antyder att byn har förhistoriska rötter att byn bör ha haft ett bygravfält i närområdet. Vid revideringsinventeringen 1978 kunde endast tre osäkra gravar iakttas samt en övrig lämning. Vid årets besök 2016, så var området nyligen röjt, men med grenar och kvistar kvar på marken. Tre möjliga förhöjningar på moränhöjden (**Tensta 43:1-3**) tolkades som osäkra **stensättningar** och anläggningen söder om tolkades med tvekan också som en grav, en **stenkrets (Tensta 44:1)**. Flera klumpstenar finns i kanterna.

Stenkretsen (Tensta 44:1) i anslutning till ån

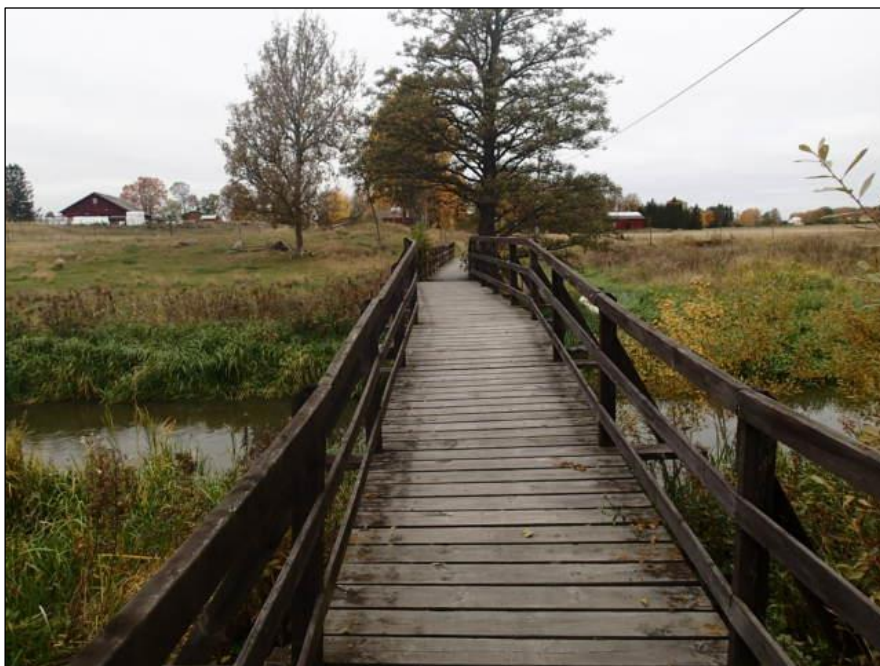
Bron över Vendelån mellan Husby och Vansta, med hustaken i Vansta i bakgrunden och den försvunna Ågården intill ån.

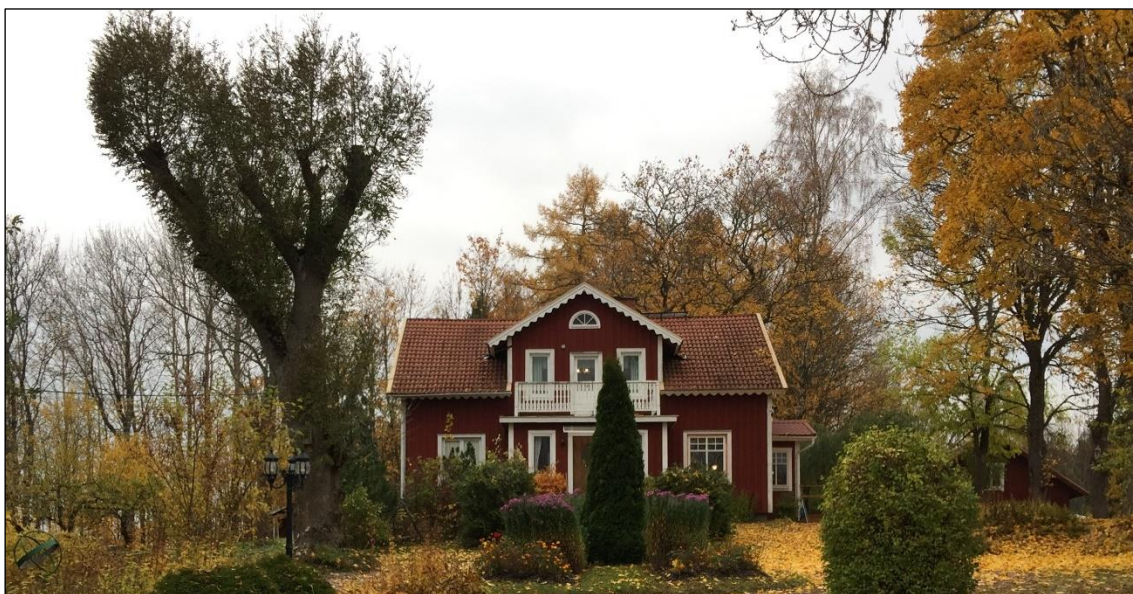
Dagens bebyggelse på Husby utgörs av två bebyggelseenheter. Närmast ån ligger två bostadshus. Det större bostadshuset är uppfört i 1 ½ våning med en frontespis samt med en utbyggd verande mot söder. Huset har rödfärgad träpanel samt ett tegelklätt sadeltak. Det mindre bostadshuset är ett envåningshus, även det med rödfärgad träpanel. Ekonomibyggnaderna ligger avskilt och öster om det större huset, samlat runt en gårdsplan, samtliga med rödfärgade träfasader. Husen är sannolikt uppförda under 1900-talet.

Boningshuset på den västra delen av tomten, närmst ån.

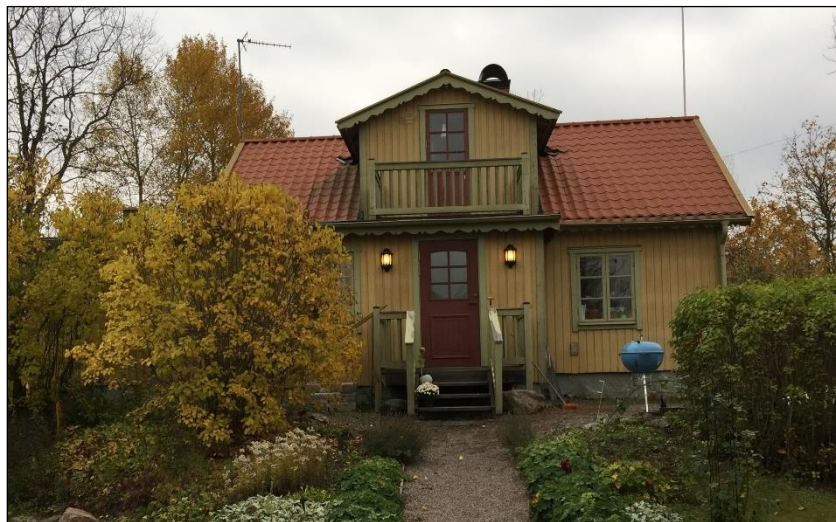
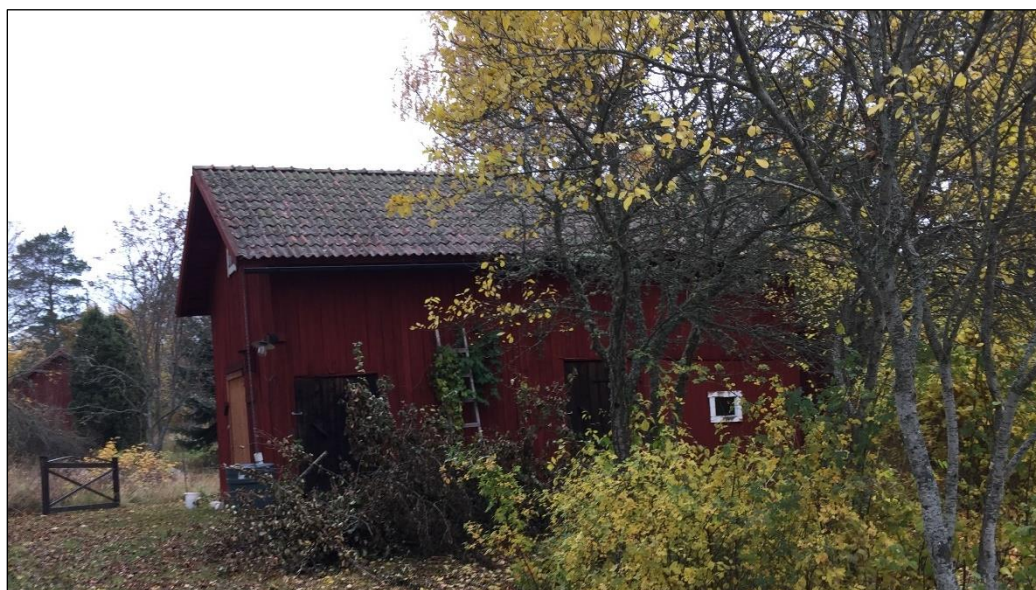
Till vänster boningshuset och nedan boden.

Den andra bebyggelseenheten har ett boningshus i 1 ½ plan med en mindre frontespis mot väster med en utbyggd veranda och med en senare utbyggnad mot nordväst. Fasaden utgörs av en gulmålad stående träfasad samt med grönmålade foder. Taket är ett plåttak (imiterande tegeltak). En mindre bod finns på tomten med rödmålad träfasad och tegeltak. Manbyggnaden är uppförd runt 1900 och boden mellan 1870-1900. Fram till 1869 var bebyggelseenheten en Husby gård då den inköptes av en bonde från Golvasta. Den var länge bebodd av en skräddare.

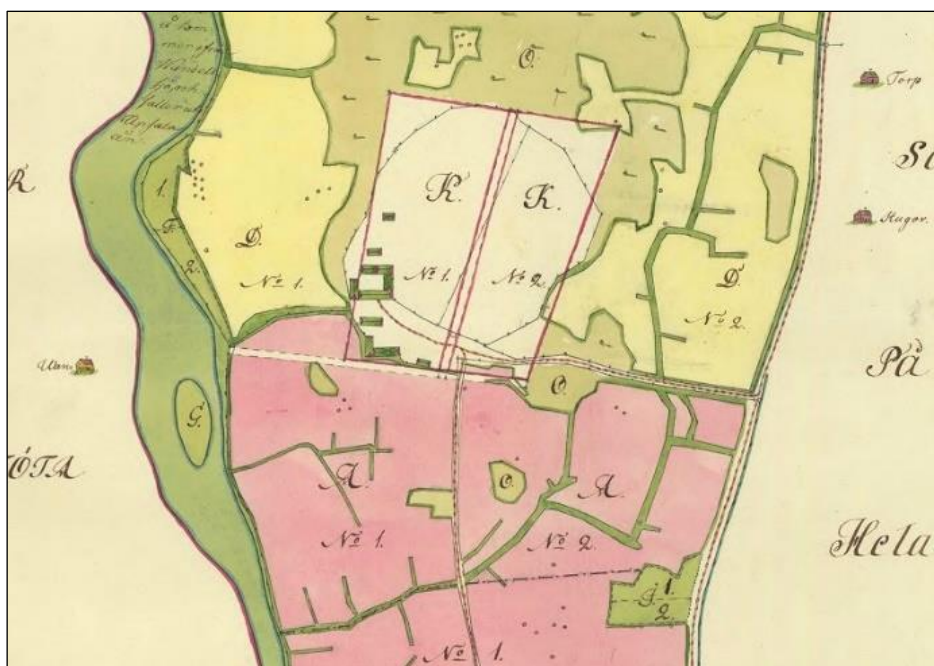
Utsnitt ur 1769 års karta som visar den bebyggda västra tomten medan den andra är öde.

**Husby (Tensta 501)** finns omnämnd redan 1280 då Birger Petersson (Finsta-ätten) byter till sig mark i byn som då kallades "Husaby Norunda". Husaby var den minsta Husaby i Uppland (Rahmqvist, S. 1996). Ordet *husaby* är i fornsvenskt lagspråk känt som beteckning på en kungsgård, där en representant för kungen bodde. Husabyarna antas normalt ha ingått i godscomplexet Uppsala öd, som hörde till kungaämbetet. Husabyinstitutionen dateras vanligen till slutet av vikingatiden och början av medeltiden, kanske främst till 1000- och 1100-talen ([www.sprakochfolkminnen.se](http://www.sprakochfolkminnen.se)). Den första kartering som finns av Husby i Lantmäteriets arkiv är från år 1769. Då fanns två enheter, varav den västligaste var bebyggd bl. a. med en kringbyggd gård och den andra stod obebyggd. Dagens bebyggelse ligger på de båda tomternas yttre gränser, medan den mellersta delen är obebyggd.

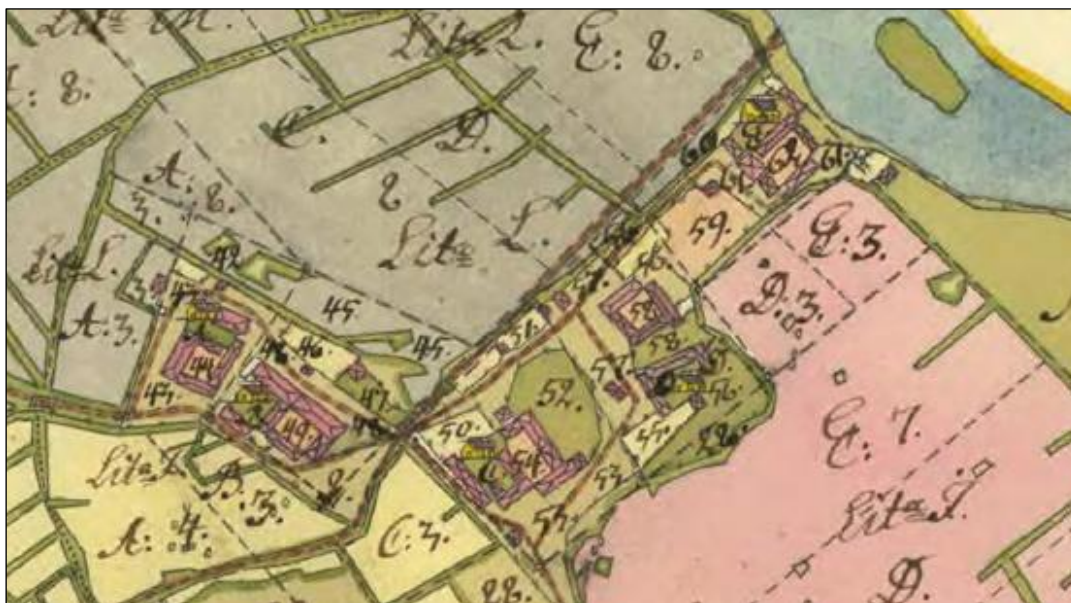
Utsnitt från 1769 års karta. ©Lantmäteriet.

På åns västra sida ligger byn **Vansta (Tensta 500)** ca 150 meter från ån. Tidigare låg en av byns gårdar alldeles intill ån. På 1710 års karta över Vansta visar fem gårdslägen. Den östra gården, Ågården (**Tensta 339:1**) kom senare att flyttas upp till övriga byläget. På 1769 års karta över Vansta syns en kringbyggd gård på platsen för Ågården. Idag syns resterna efter en jordkällare och en husgrund med en eller två spismursrösen samt en längre stenrad. Den äldre manbyggnaden flyttades till socknens hembygdsgård medan övriga byggnader flyttades till byns sydligaste gårdsläge. Äldsta skriftliga belägg för Vansta är runt år 1300. Då ägdes byn av Finsta-ätten och utgjorde centrum i ett av deras storgods (Norunda) fram till 1500-talet då Vansta ingick i den godsmassa som Gustav I förvärvade år 1536 i samband med Örbygodset (Rahmqvist, S, 1996). I ortnamnsarkivet anges år 1328 "*i waresta*" som äldsta skriftliga belägg.

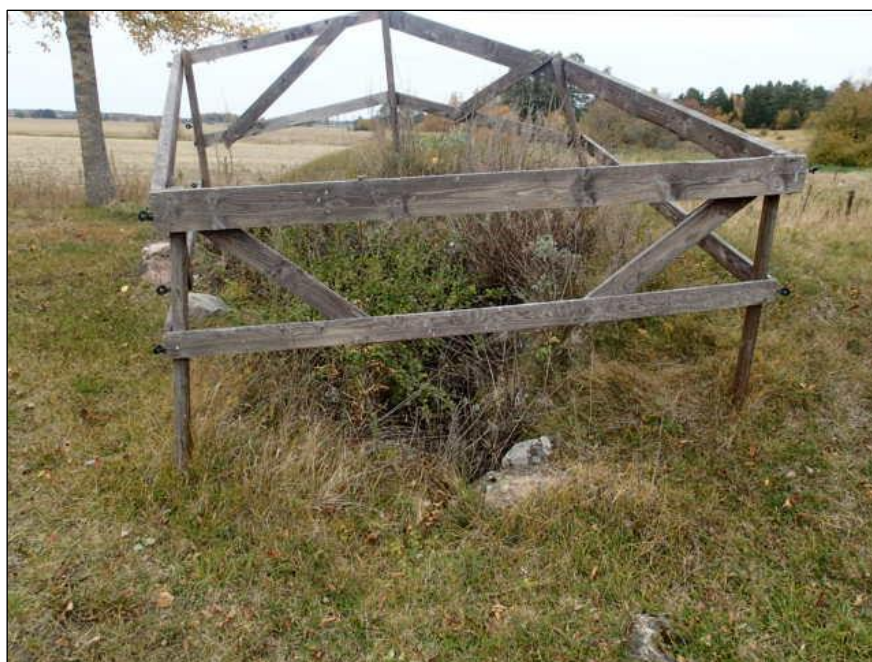
Rest efter jordkällaren på Ågården.

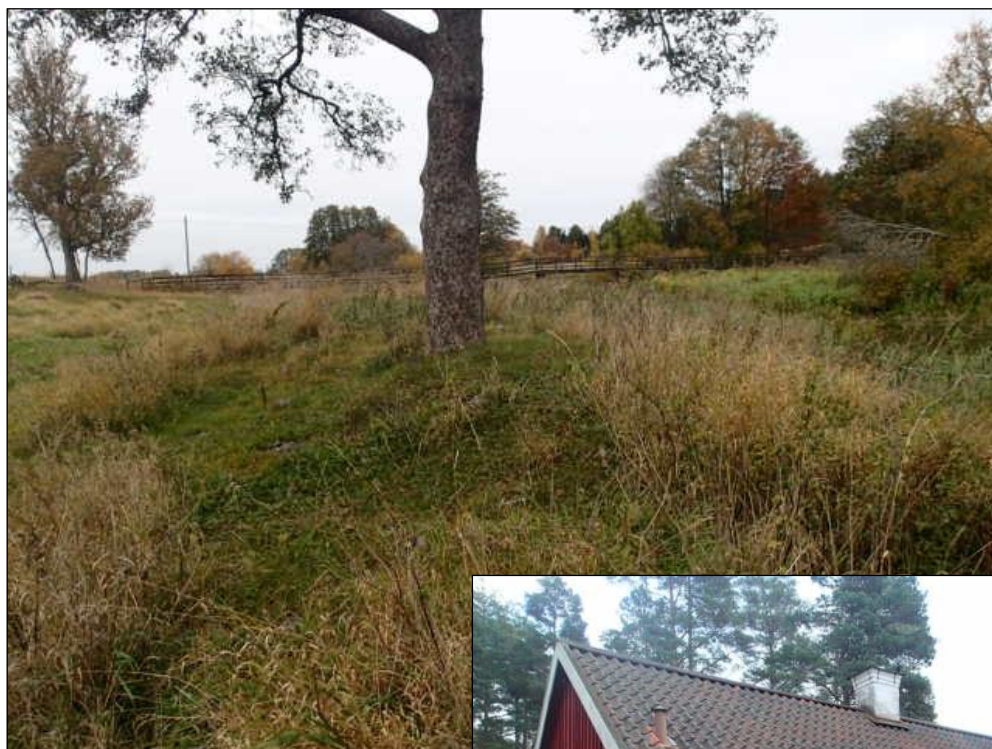
Till vänster: resterna efter en husgrund efter en möjligen efter den nedan flyttade äldre manbyggnaden på Ågården, som idag står på Viksta sockens hembygdsmuseum.

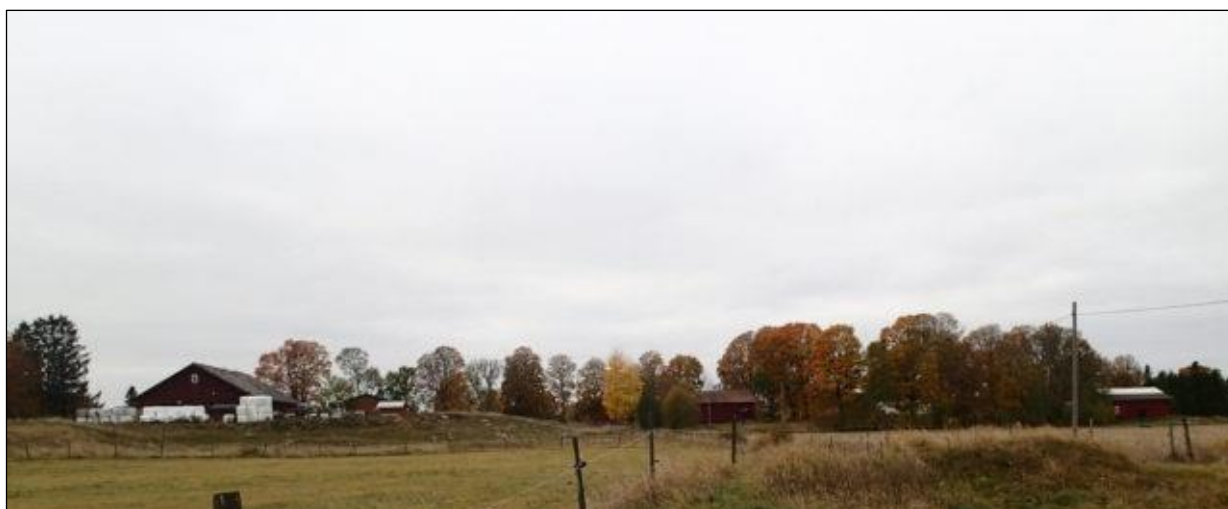
Vansta by, med de tre gårdslägena på en flack ås. I den vänstra kanten ses Ågårdens lada, mitten mellangårdens lider/magasin och till höger den norra gårdens lider/magasin. Foto från öster.

Dagens bebyggelse på Vansta utgörs av tre bebyggelseenheter, två i den norra delen och en i den södra.

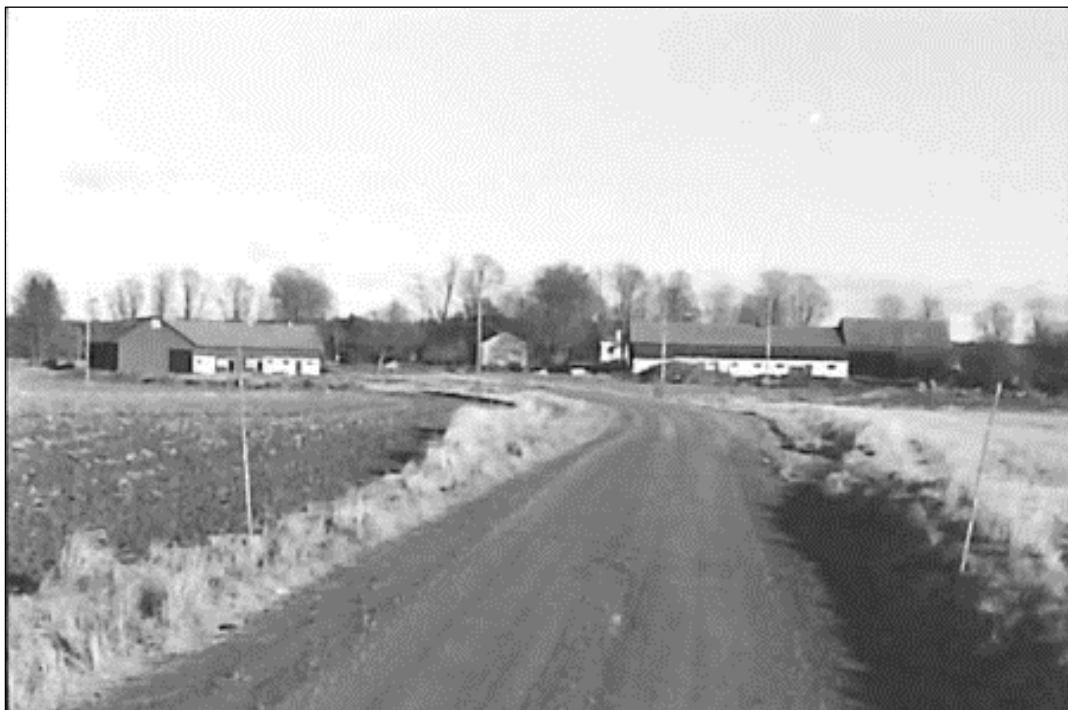
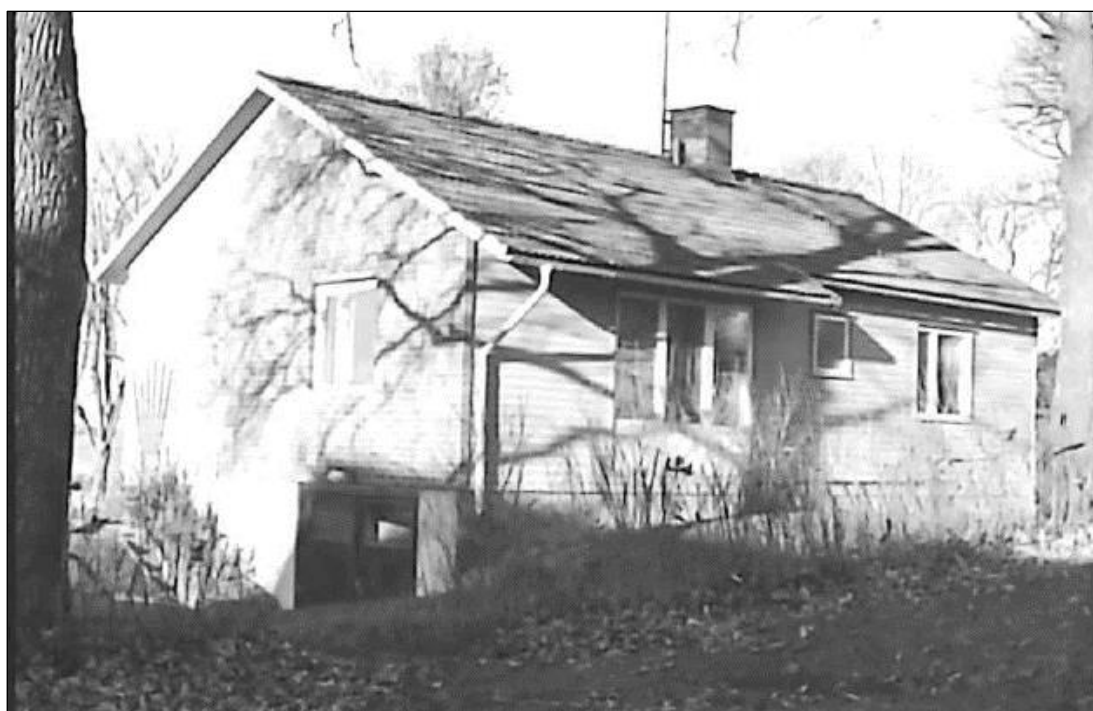
Översikt över den norra gården från väster. 1978 års byggnadsinventering. Foto: Maria MalmLöf. Upplandsmuseet.

Boningshuset vid 1978 års byggnadsinventering. Foto Maria MalmLöf. Upplandsmuseet.

Den nordligaste gården utgör en egen fastighet som tillhört Uppsala Akademi. På tomten finns ett boningshus, en större lada/ladugård, ett f.d. brygghus, lider/magasin och f.d. lada. Boningshuset är uppfört år 1962 i ett och ett halvt plan medan ekonomibyggnaderna är uppförda mellan 1880-1910-talen. Två av dessa har en timmerstomme. Den stora ladans timmerstomme ersattes på 1950-talet av en betongstomme. Delar av tomten bl. a. läget för manbyggnaden ligger inom den historiska bytomten.

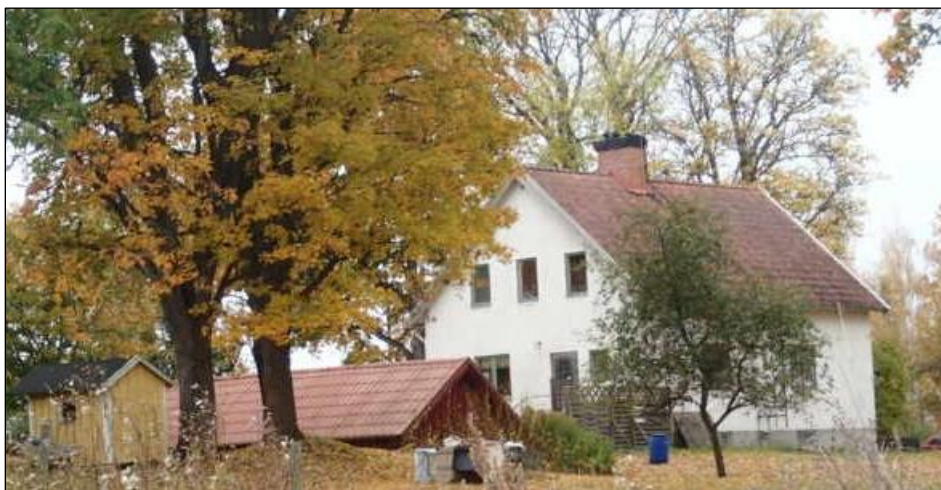
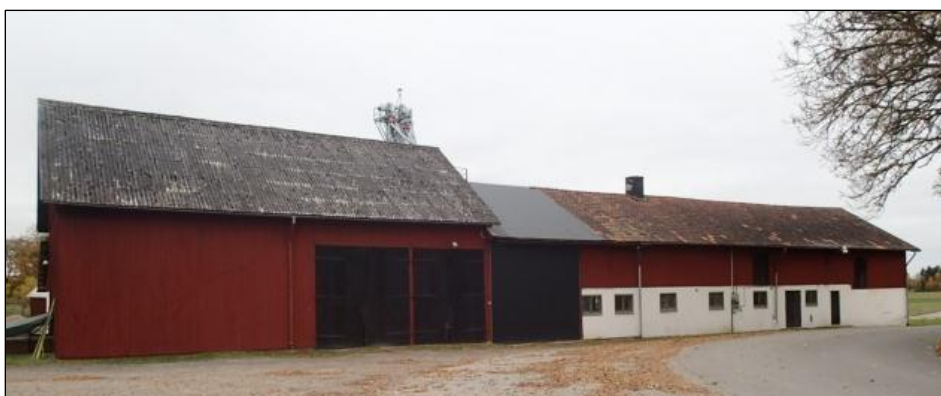
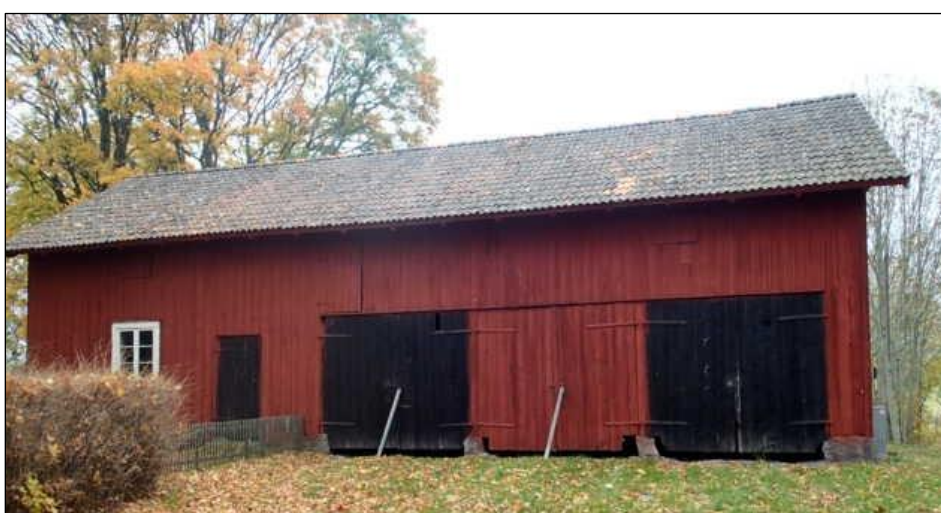
Manbyggnaden – ladugården – magasinet.

Den mellersta gården ligger även den inom den historiska bytomten. Landsvägen skiljer gårdens manbyggnad och ekonomibyggnader åt. Manbyggnad är uppförd på 1950-talet i två våningar med vitputsad fasad och tegelklätt sadeltak. På tomten finns även ett lider/magasin och en jordkällare. Endast jordkällaren är från slutet av 1800-talet och övriga ekonomibyggnader är uppförda mellan 1920-1950-talen förutom ladugården på den västra sidan om vägen som är från 1970-talet.

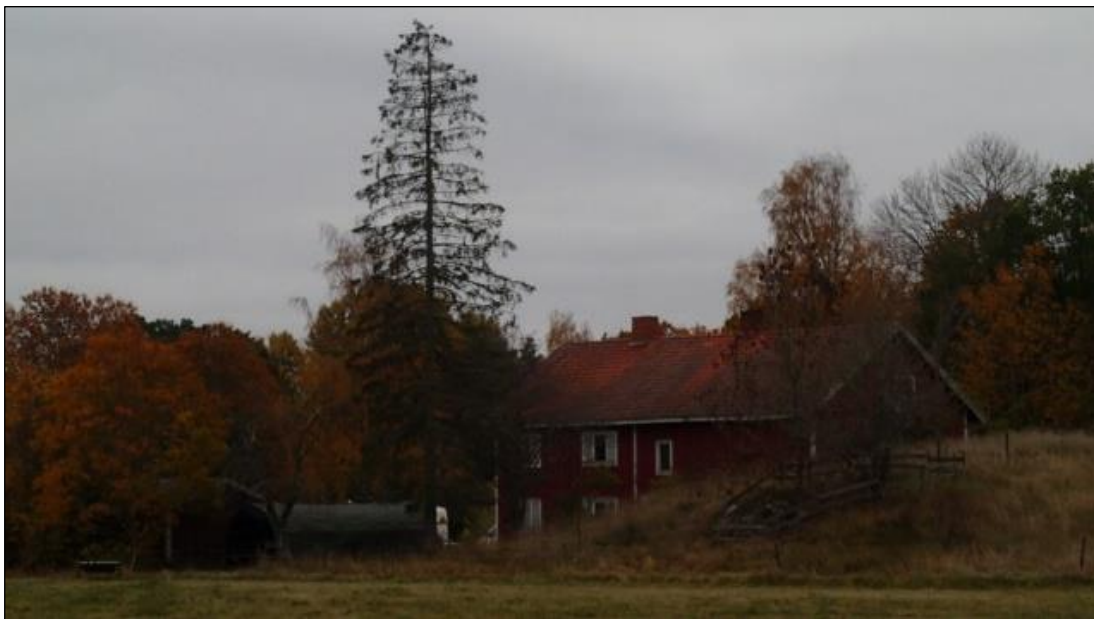
Den sydligaste gården, Ågården är idag bebyggd med en manbyggnad från 1918 uppförd i en och en halv plan samt en större lada eller stall från 1911 samt ett par mindre skjul. Gården flyttades upp från åläget efter laga skiftet 1881, men inte på grund av skiftet utan för det blåsiga och utsatta läget vid ån.

Manbyggnaden på dagens Ågården.

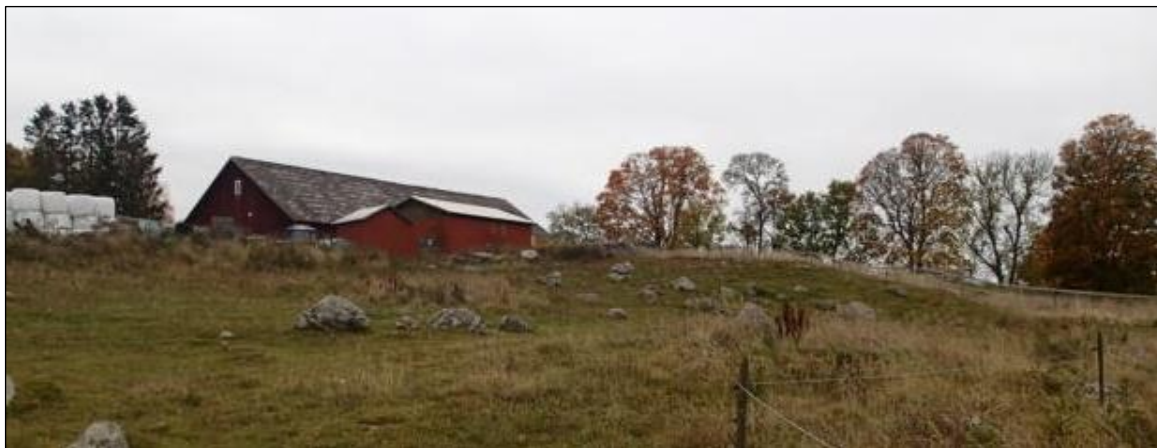
I hagmarken syns resterna efter en av gårdarna från 1700-talet. I bakgrunden Ågårdens ladugård/stall.

Området mellan Ågården och mellangården används idag som betesmark. Förhöjningar och stensyllar kan anas från vägen från en av de försvunna gårdarna från 1700-talet.

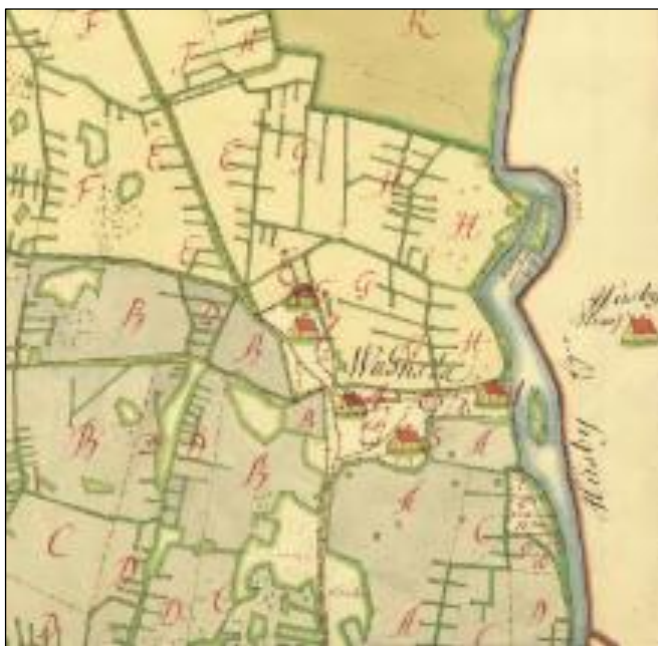
Utsnitt från 1710 års karta över Vansta.©Lantmäteriet

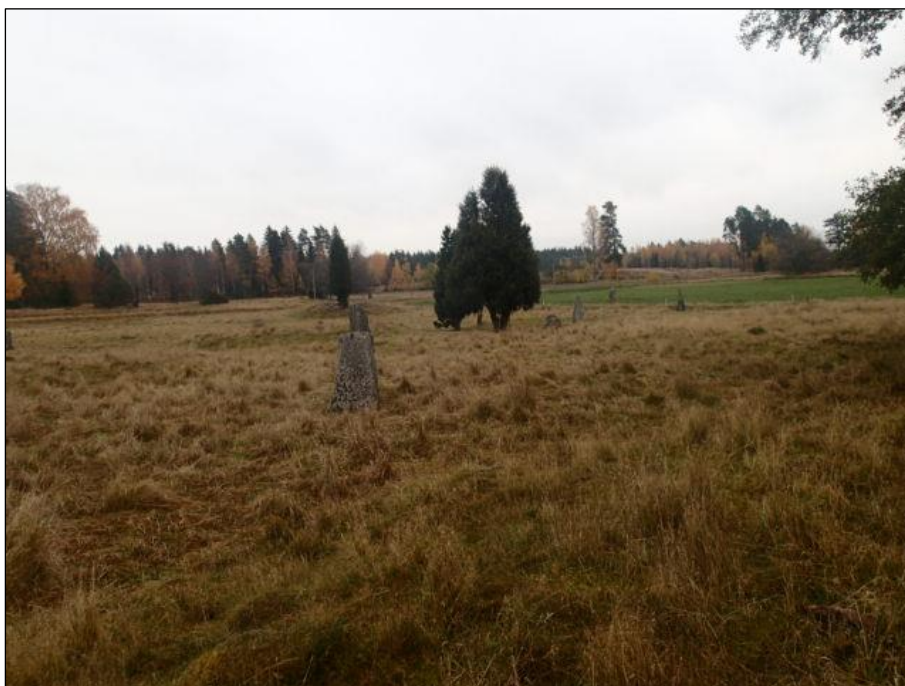
Gravfält 50:1.  
Foto: från norr.

Gravfältet är inhägnat och sköts genom slåtter och bete vilket gett en sällsynt ängsvegetation med många växter som är gynnade av slåtter och bete.

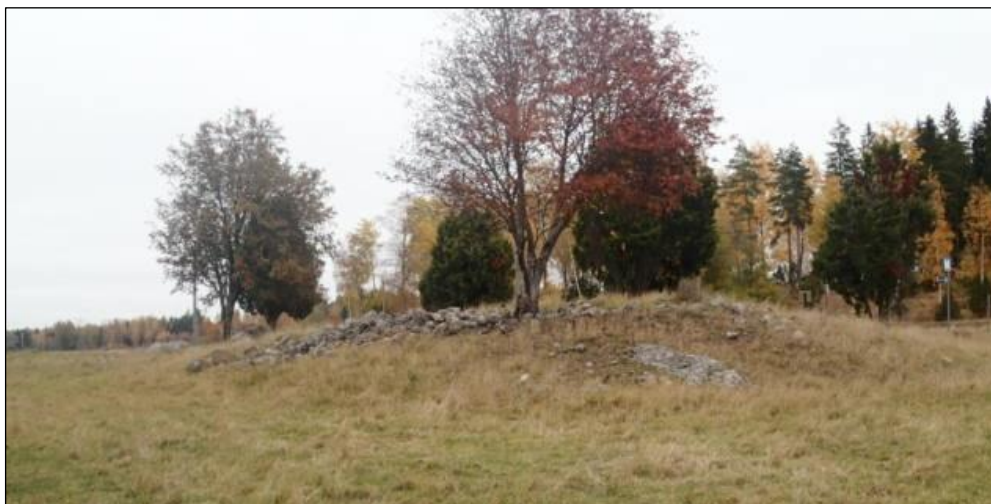
En av stensättningar på Tensta 50:1 som sannolikt har undersökts och återställts.

Den metod som användes att undersöka gravar i början av 1900-talet var att man undersökte gravens centrala delar och lämnade resterande delar. Gravarna har sedan återställts, varför man bör se hela området som delundersökt, även de undersökta gravarna.

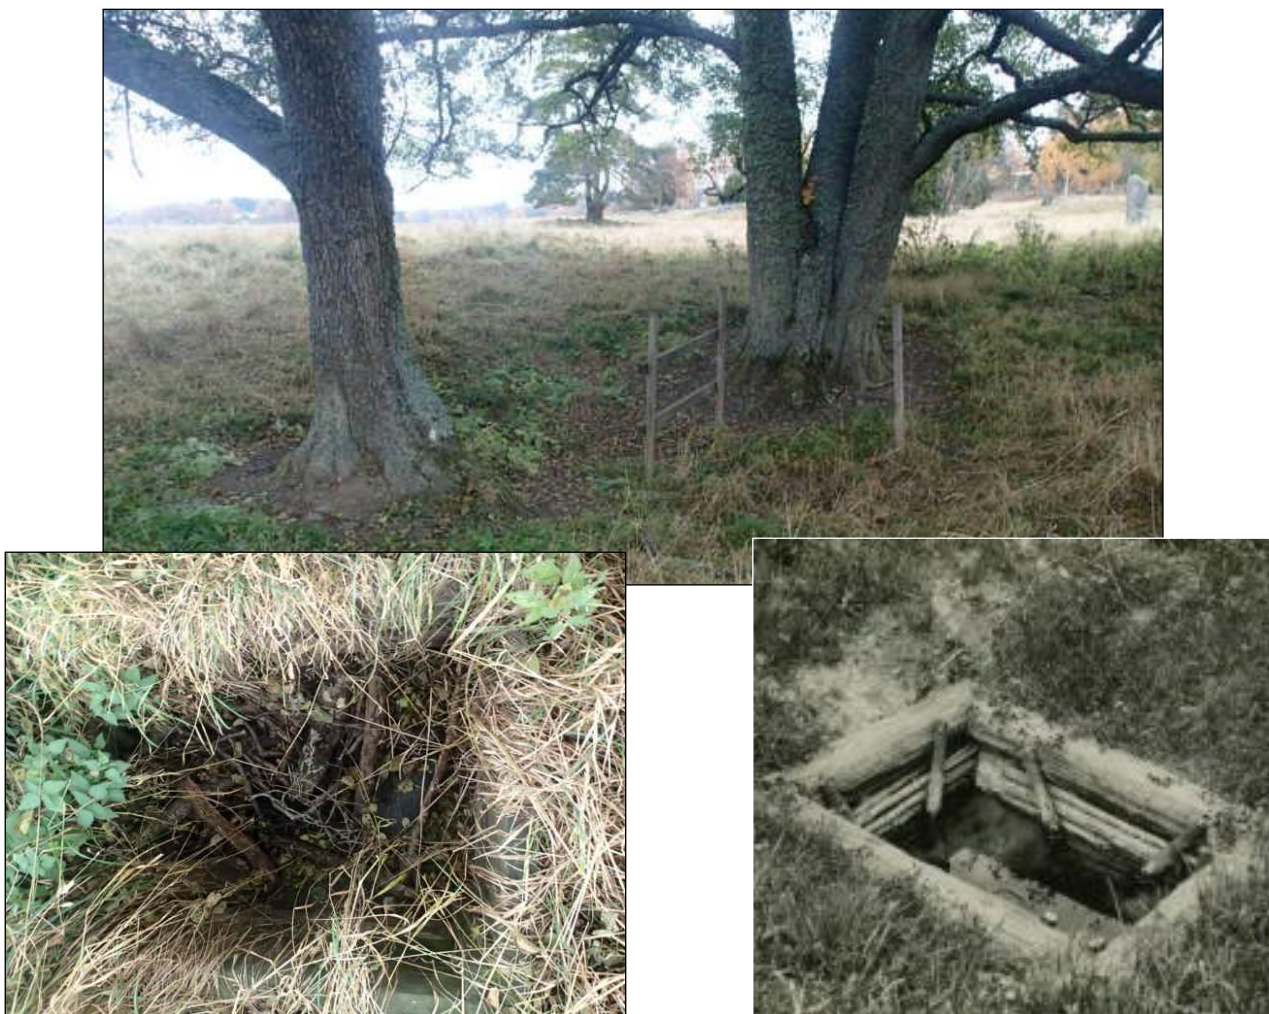
Den övre bilden visar platsen för offerkällan mellan de två träden och den vänstra bilden är en närbild på hur källan ser ut idag medan den högra visar hur källan kom att se ut efter undersökningen 1925. Foto: Tensta Hembygdsförening.

**Offerkällan (Tensta 50:2)** bestod tidigare av en timmerkonstruktion som numera rasat samman. Offerkällan återfanns inte vid undersökningarna 1915 eftersom den försvunnit efter täckdikning på 1890-talet. När Gunnar Ekholm åren 1924-1925 gjorde gravundersökningar hittade han bland annat offerkällan och grävde ut den (Kultur i Uppland, nr 3, 2006). Där påträffades en träkonstruktion och några ben av nötkreatur, hund och människa.

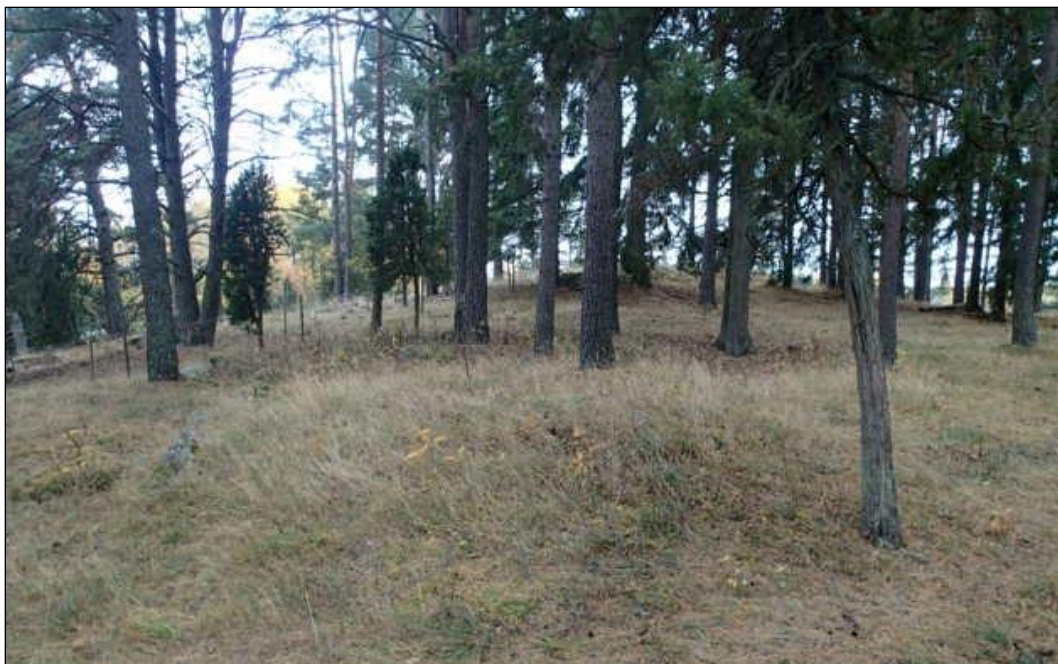
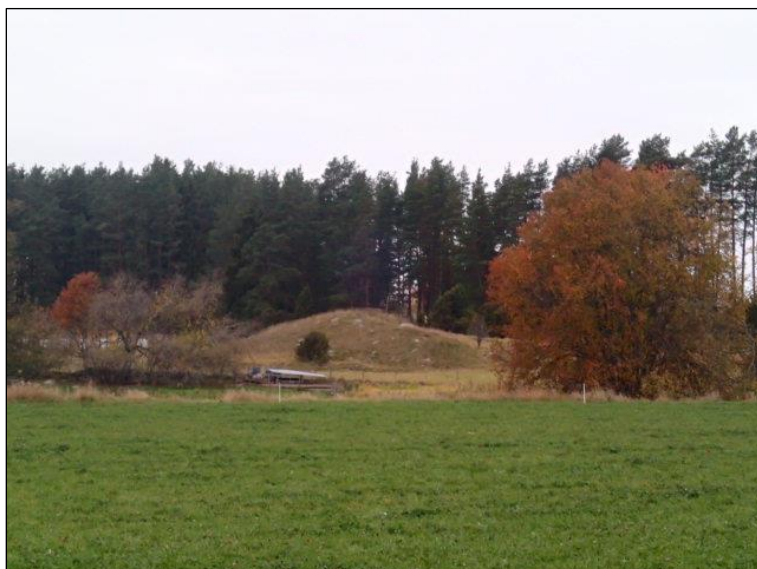
Ovan gravfält Tensta 28:1  
och nedan till vänster  
stensättningen Tensta 31:1  
på en höjd intill ån.

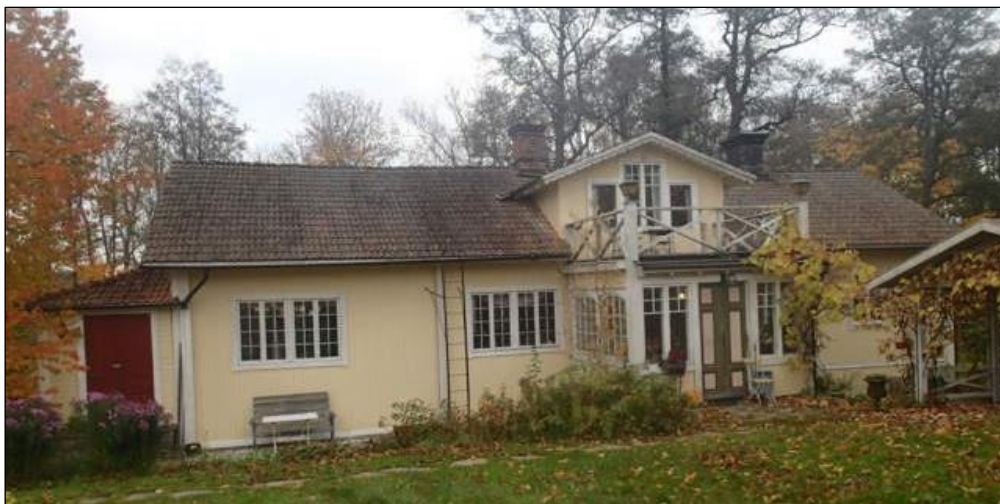
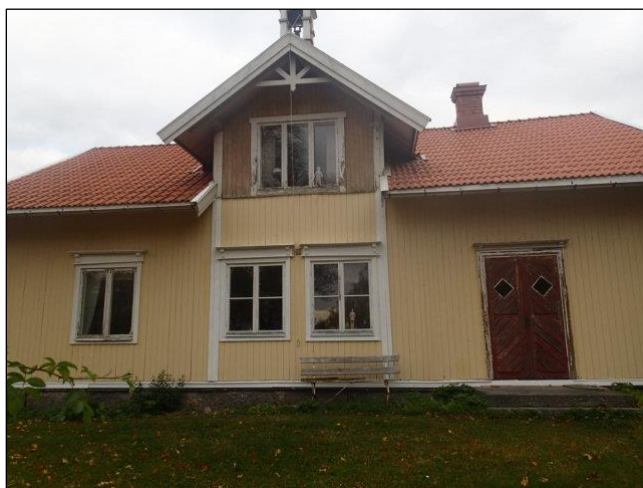
Norr om huvudbyggnaden finns närmre än ett gult trähus (2) som är uppfört av liggande timmer. Enligt boende skall huset vara uppfört på 1740-talet. Huset har idag en exteriör som tillkommit under 1900-talets början, med gulmålad träfasad, småspröjsade rutor med vitmålade foder, med ett tegelklätt sadeltak. Både den västra och östra fasaden har frontespisar med utbyggda verandor med balkong ovanför. Enligt boende så finns det rödmålade timmerstockar inuti byggnaden, vilket kom fram vid en renovering. Detta skulle kunna tyda på att timret antingen tagits från en annan byggnad, eller att huset byggts till och väggen utgjort en yttervägg.

Ovan: byggnaden intill ån från entrésidan i väster.  
Nedan: byggnaden väster om denna.

Intill och väster om denna byggnad finns ytterligare en något mindre byggnad (3). Den ska vara uppförd av stående timmer och med brädfodrad gul stående panel, med vitmålade fönsterfoder. Den har en frontespis samt en dubbel ytterdörr åt söder och tegelklätt sadeltak. Denna byggnad anses också uppförd under 1700-talet (enligt ägaren).

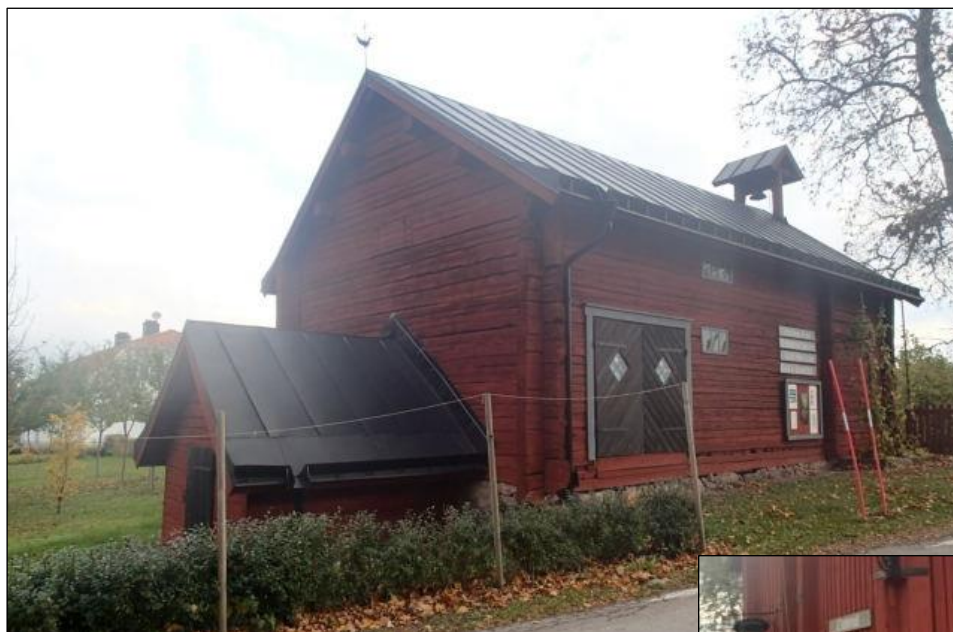
Tiondeboden,  
från sydsidan.  
Från SV.

Del av källaren i  
den nordöstra  
hörnan. Foto från  
NÖ.

I vinkel till prästgården, intill landsvägen står en **tiondebod (Tensta 294:1)** med en förmodad medeltida källare. Överbyggnaden är uppförd i liggtimmer. På gavlarna mot väster och öster samt på den norra långsidan är huset brädfodrat med en rödfärgad locklistpanel medan timmerstommen är synlig på den södra långfasaden. På de panelade sidorna är timmerknutarna försedda med knutlådor. Byggnaden har ett tegelklätt sadeltak med takets åsstockar synliga i gavlarna. På 1930-talet inreddes boden som en "Brandstation" och man tog upp den södra långsidan där brandsprutan förvarades. En byggnad skall ha uppförts mittför, för plats för brandbilen, men finns inte kvar idag. Stationen lades ned år 1957.
