# Vattenanknutna kulturmiljöer intill vattendrag i Uppsala län

## *Fyrisåns vattenavrinningsområde*

### VENDELÅN

Länsstyrelsens meddelandeserie  
2017:24  
Kulturmiljöenheten och  
Naturmiljöenheten

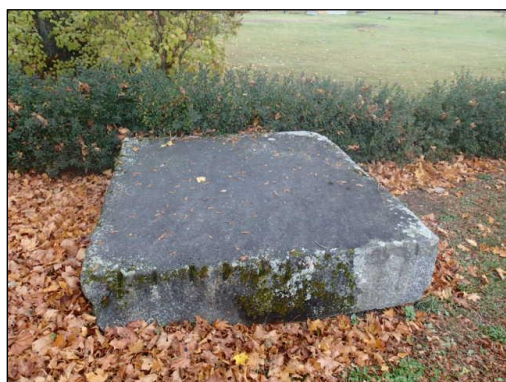
Stenfundment, troligen till en våg i anslutning till  
tiondeboden.

Intill tiondeboden och vid vägen ligger ett stort flat **stenblock (Tensta 293:1)**. Stenen är närmast kvadratisk med 1,5 meter i sida. I kanterna syns märken efter borrhål. Enligt uppgift från boende är stenen ett fundament för en våg när man skulle väga in till tiondet.

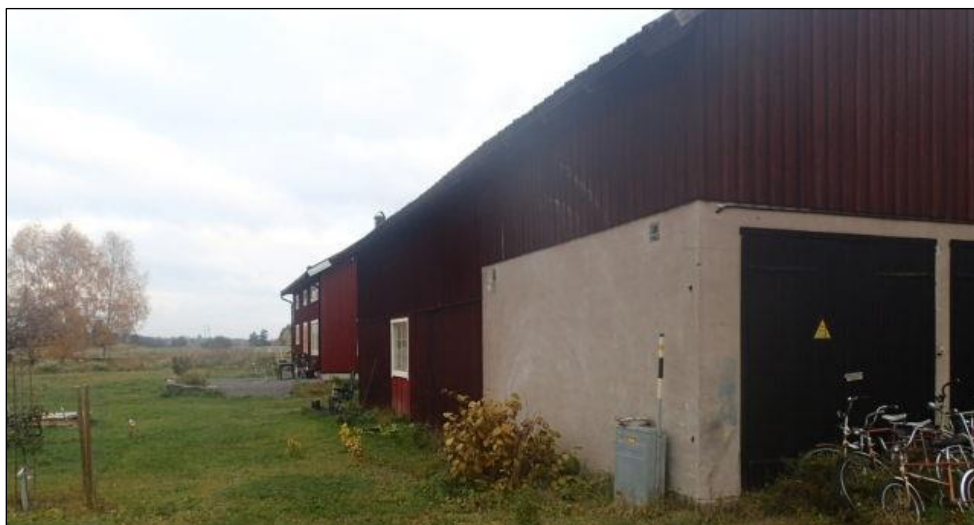
En av prästgårdens ekonomibyggnader, idag delvis ombyggd till bostadshus.

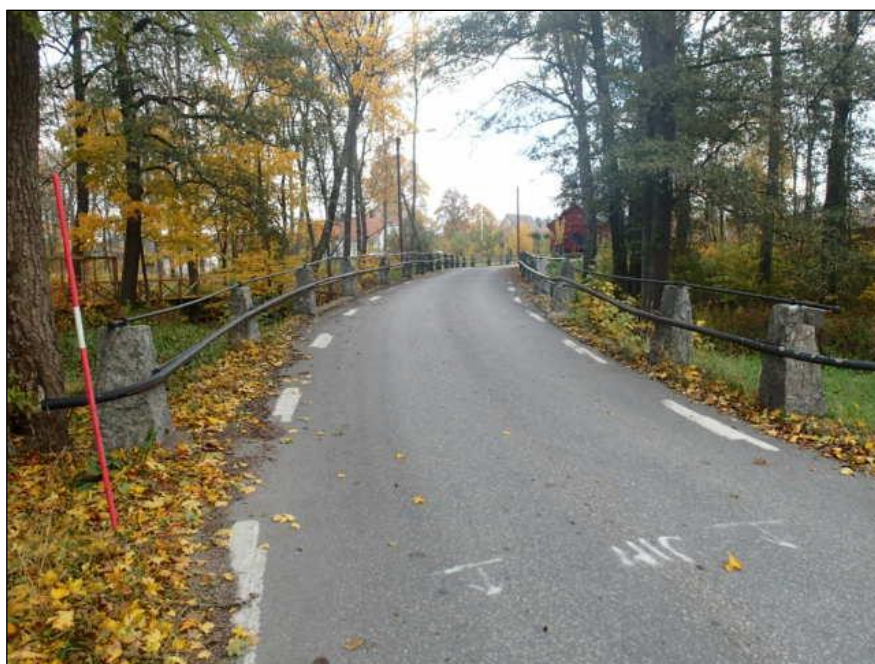
"Tenstabron" är en **stenvalvsbro (Tensta 130:1)** som förbinder de båda sidorna byggdes åren 1856-1860. Den har tre slagna rundbågiga stenvalv med räcken av stenpollare och järnrör. Både brofästena och bropelarna är ursprungligen i kallmurade och renoverades 1994 och förstärktes och cementinjekterades. Broläget finns med på den äldsta kartan från år 1768 över Tensta by. Stenvalvsbron räknas idag till en av länets mest skyddsvärda. Stenvalvsbron föregicks av en träbro. Från 1801 anges "*Vid Tensta kyrka...äro stor Träbro öfver ån*" enligt "*Vägvisare genom Uppsala Höfdingedöme*". Bron skall ha utgjorts av tre broar över de olika holmarna. Från och med den äldsta kartläggningen år 1768 och framåt har det alltid funnits en bro. Troligen har bron föregåtts av ett vad över holmarna.

Dagens bro, från västra sidan.

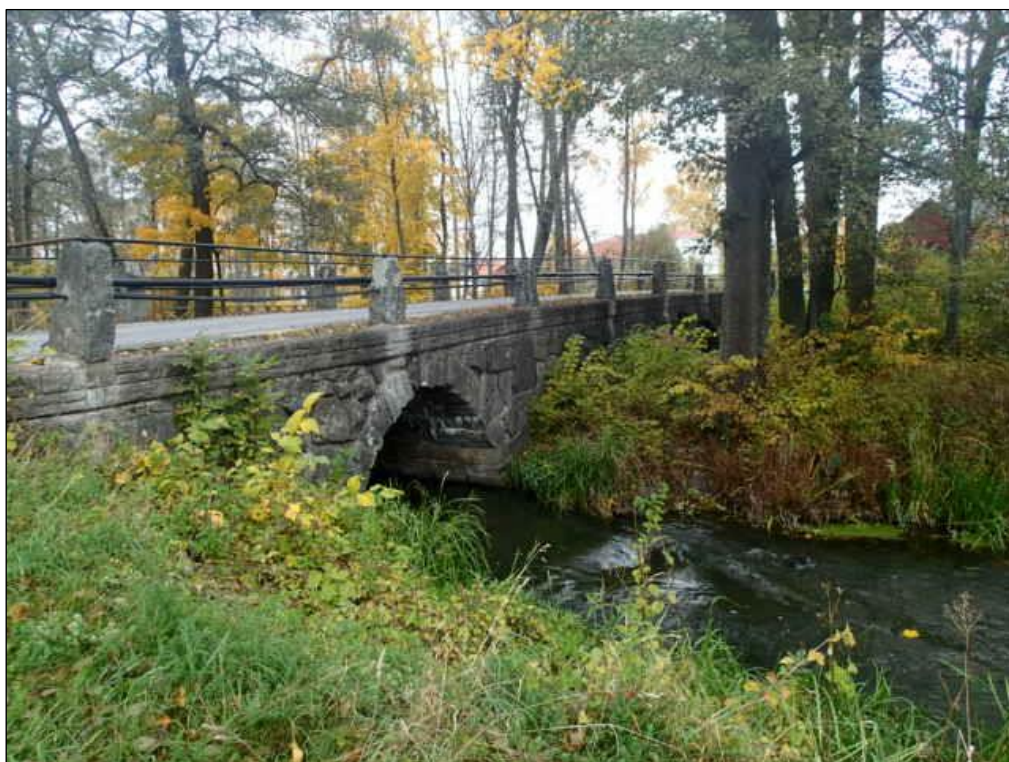
Stenvalvsbron  
Tensta 130:1.

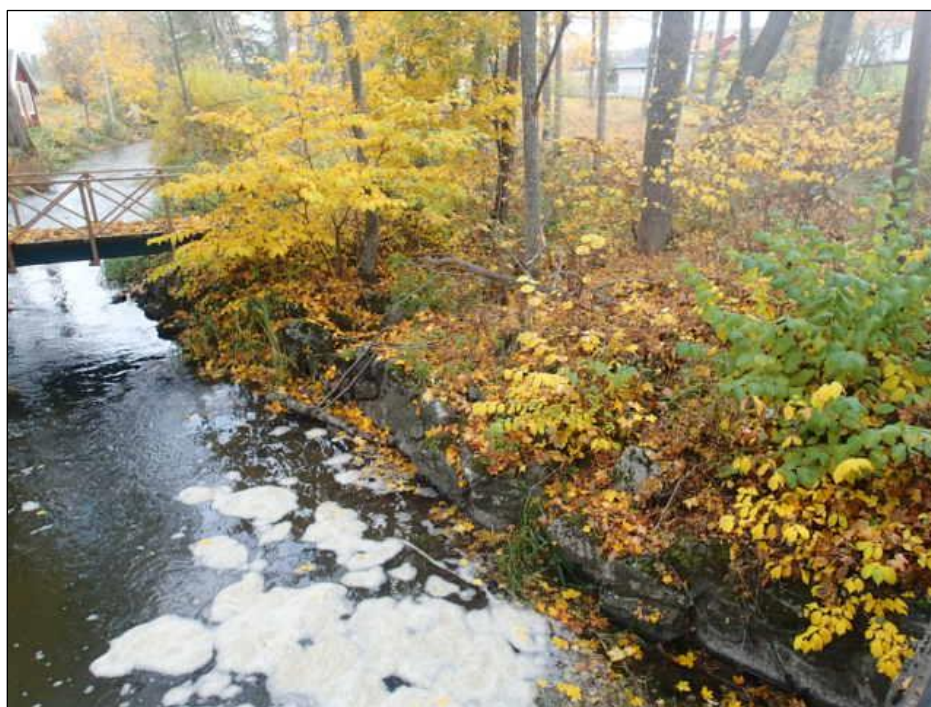
Stödmurar av  
tuktad sten utmed  
den västra åfåran.

Vid ån registrerades en **kvarnplats (Tensta 502)**. Inom kulturmiljöområdet finns två trappstenar av halva kvarnstenar. Ön i ån kallas för "*kvarnholmen*" och forsarna omtalas i skriftliga belägg som "*kvarnforsarna*". Nedströms bron har ån flacka rasvinklar. Uppströms bron finns ställvis stödmurar av tuktad natursten. Två landtungor nedströms och en uppströms har delvis stödmurar av tuktad natursten. Och mittför bron på en holme finns möjligen rester efter ett kvarnhus.

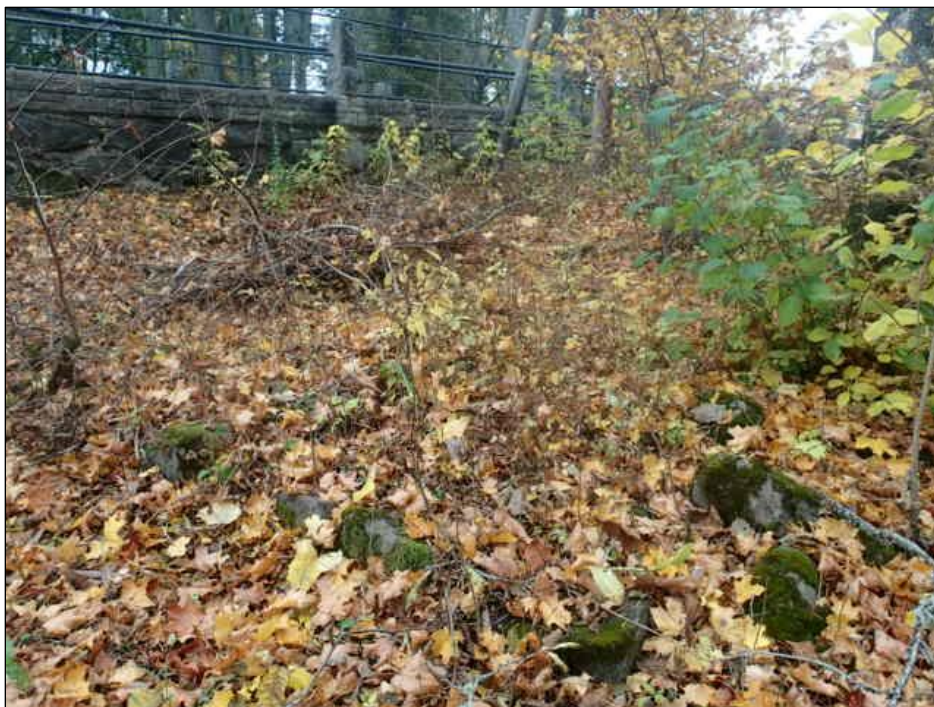
Möjligen rester  
efter ett kvarnhus  
mellan åfårorna.

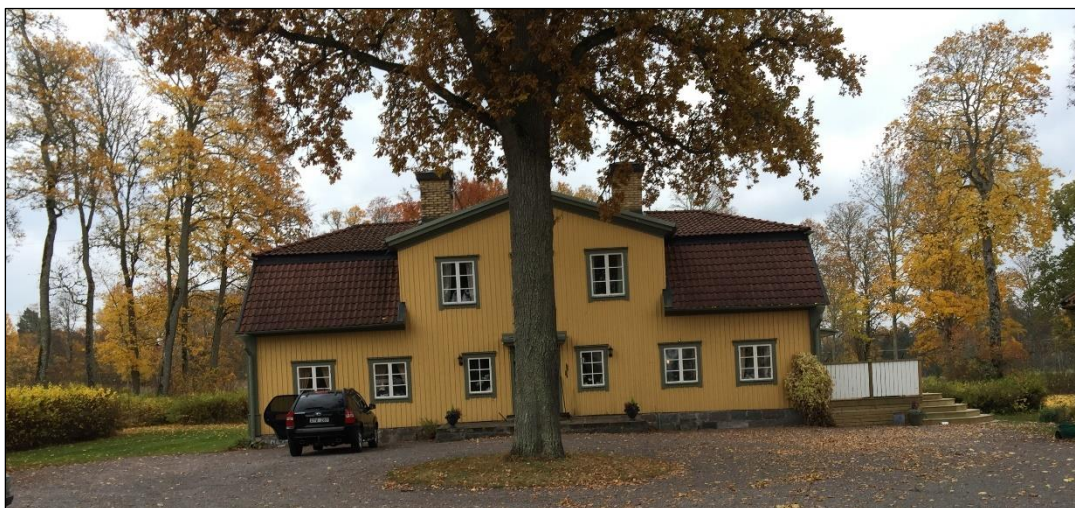
Tuna utgör idag en mindre **herrgårdsanläggning (Tensta 166:1)**, med en samlad gårdsbebyggelse runt ett tun samt med äldre uthusbyggnader intill. Dagens ekonomibyggnader ligger avskilt från bostadshusen. Boningshuset är uppfört under 1770-talet och ombyggt på 1890-talet. Stommen är av liggande timmer och med gulmålad brädfasad. Fönstren foder och gavlar är grönmålade. Taket är valmat och tegelklätt. Flygeln i väster är en enkelstuga en f.d. bagarstuga, uppförd i liggande timmer, rödfärgad och med tegelklätt sadeltak. Den andra flygeln är en parstuga uppförd i timmer, brädfodrad, rödfärgad och med vita knutbrädor och fönsterfoder. Den har ett tegelklätt sadeltak. Båda är troligen från 1700-talet.

Överst manbyggnaden  
från 1770-talet.

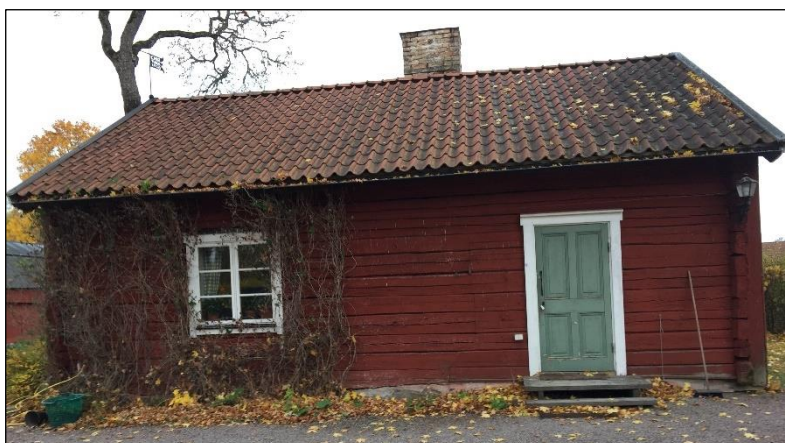
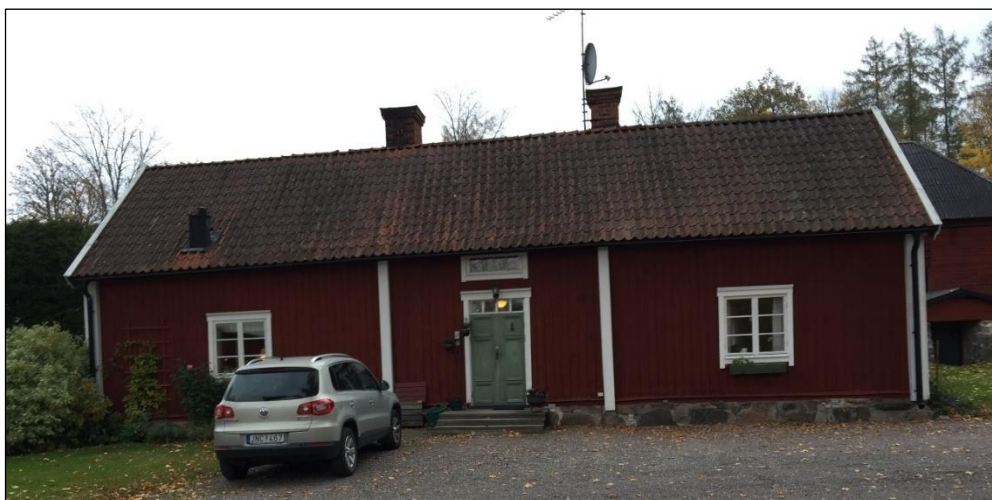
Till höger den västra  
flygeln, en enkelstuga, f.d.  
bagarstuga.

Nedan den östra flygeln,  
en parstuga.

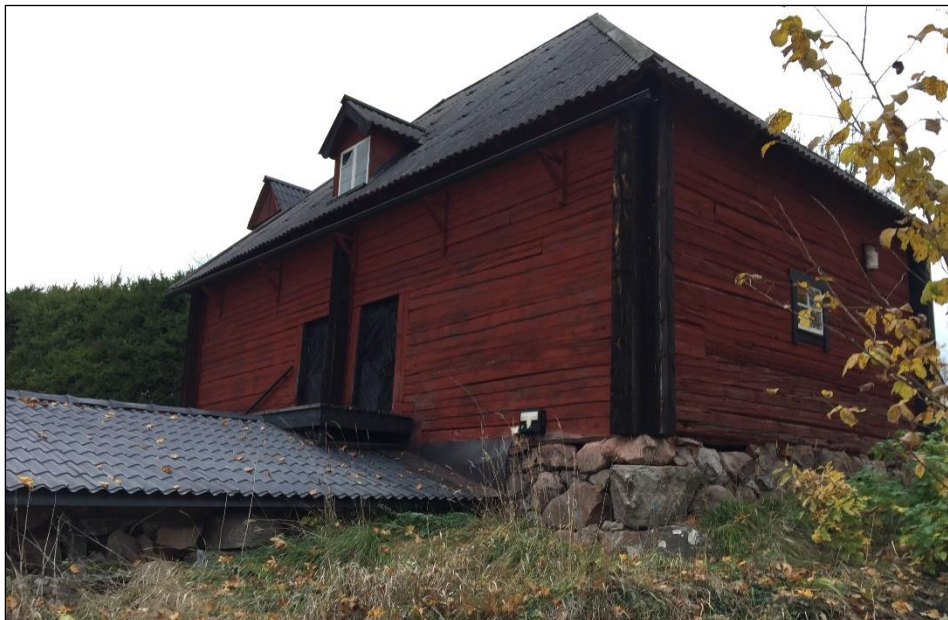
Intill vägen, på högsta partiet ligger ett magasin, närmast kvadratisk i liggande timmer med spetsigt tak täckt av plåt. Magasinet är rödfärgad med svartmålade foder och dörrar. Mot öster och gårdstunet är en inbyggd jordkällare. Byggnaden har en starkt miljöskapande effekt, troligen även den från 1700-talet (Sveriges Bebyggelse, IV).

Magasinsbyggnad  
troligen från 1700-  
talet.

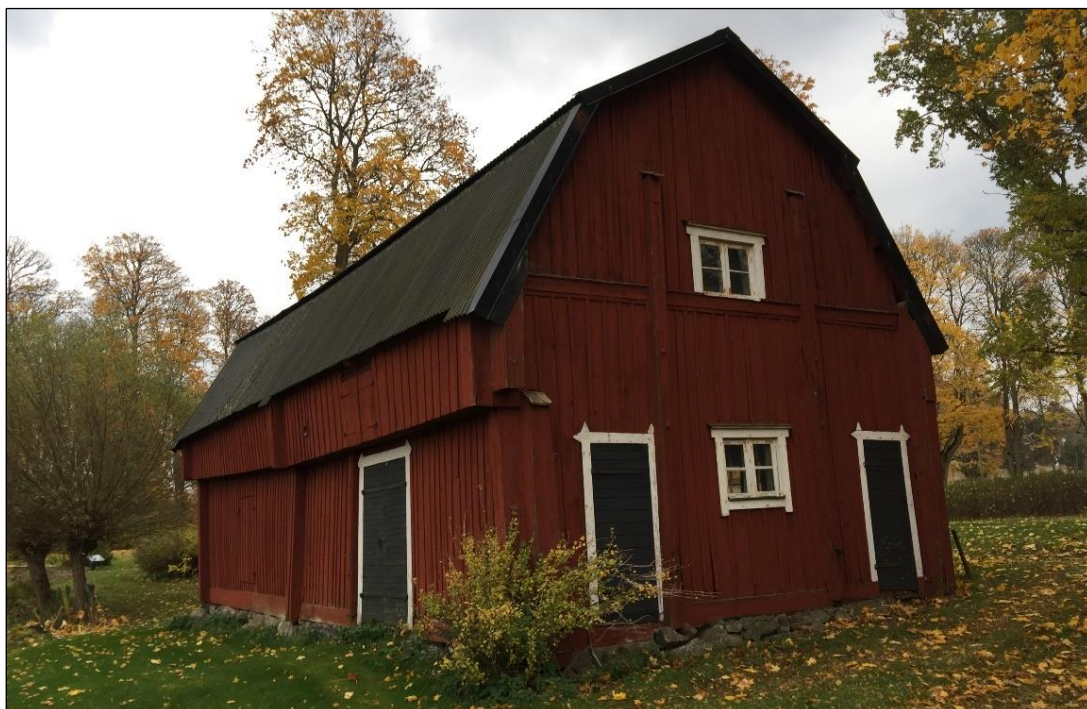
Öster om gården står ett annat magasin/visthusbod uppfört i 1 ½ plan med överfalsad övervåning. Byggnaden har ett brutet plåtklätt tak, svartmålade dörrar och vita fönsterfoder. Byggnadens ålder är oklar.

Magasin/visthusbod.

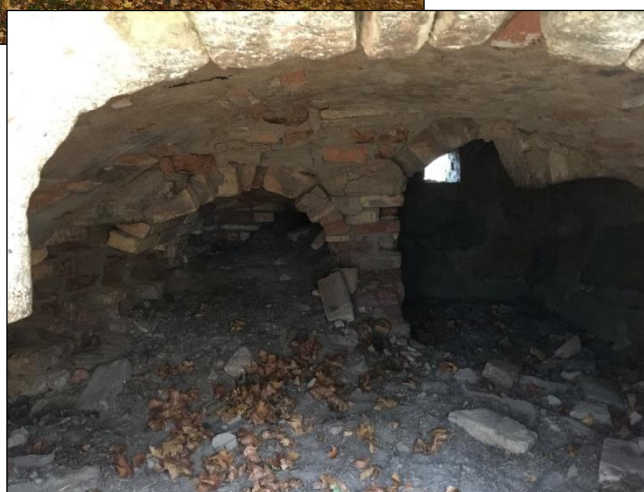
På en mindre höjd vid ån ligger en gammal **torkria (Tensta 167:1)**. Torkrian var från början än sädestork men kommer senare att användas som brygghus (Sveriges bebyggelse IV). Rian är uppförd i tegel som är rappad och har ett plåtklätt sadeltak. Byggnaden har två tegelvalv, med öppning i ena gaveln samt en dörr på långsidan. Källaren skall enligt uppgift vara medeltida och har ett högt kulturhistorisk värde.

Torkrian exteriört samt de inre stenvälven.

Särskild hänsyn bör tas till den unika herrgårdsanläggningens byggnader, inklusive torkrian. I anslutning till ån och vid sågplatsen finns sannolikt flera rester från sågen som inte syntes i den höga vegetationen. Andra lämningar som är samtida med Tuna gård kan återfinnas i anslutning till ån.

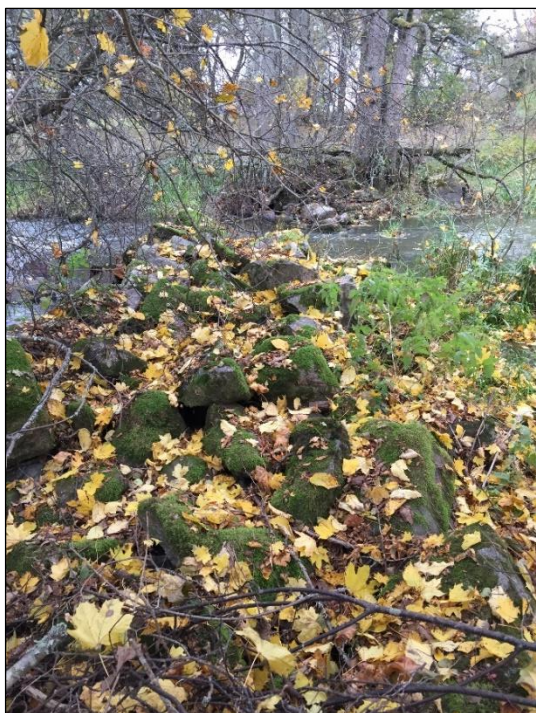
Nedströms ån har tidigare funnits en **sågkvarn (Tensta 506)**. Lämningar efter kvarnen finns i form av en dammvall, på vardera sidan om ån. Möjligen kan man ana sig till resterna efter ett såghus på åns västra sida. Uppströms syns en igenväxande kvarndamm. Sågen finns utsatt på en karta från år 1867 (SGU:s karta).

Rester efter dammvallen.

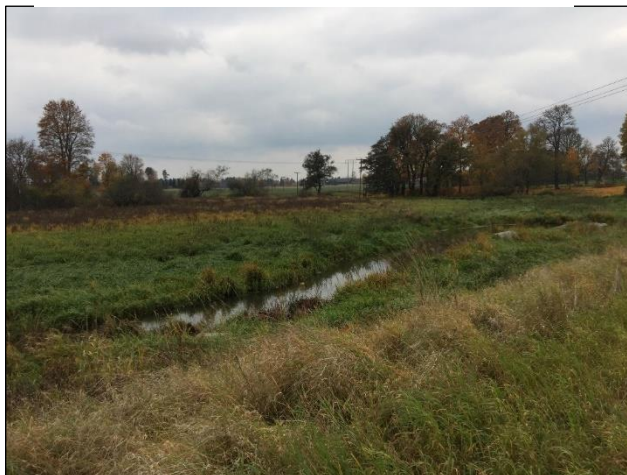
Dammen uppströms dammvallen med gångbron skymtande i bakgrunden.

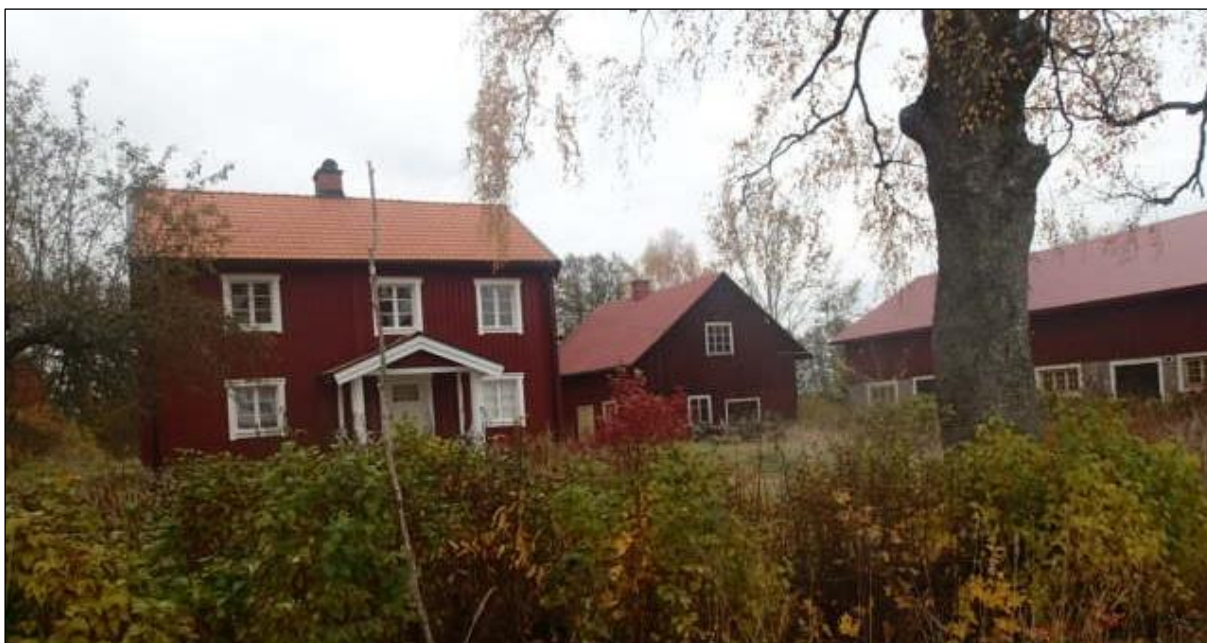
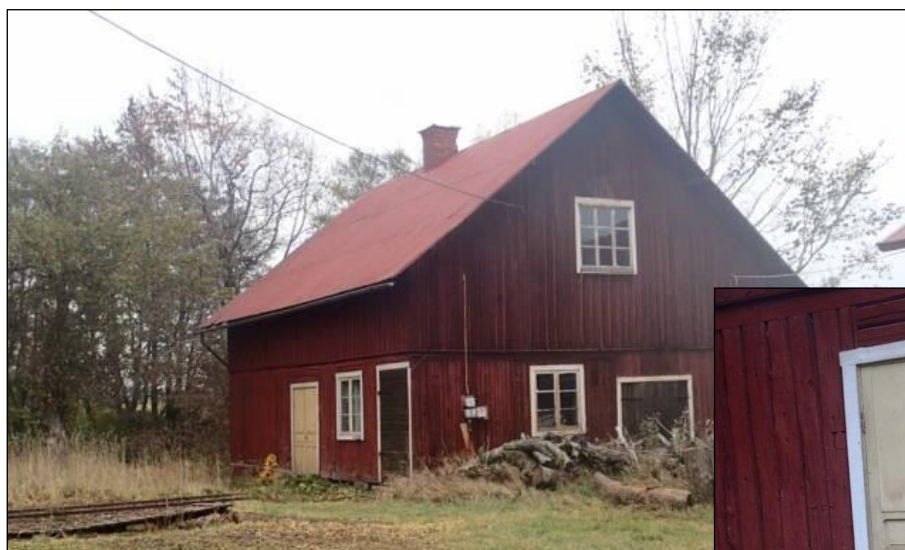
Inom kulturmiljöområdet ligger två bebyggelseenheter Råsta och Råstaholm. Inom Råsta finns två gårdar. Den södra gården, som anses ligga på den ursprungliga bytomten, ligger på ett flackt parti alldeles intill ån. På gården finns ett boningshus, samt en mindre och ett större uthus. Boningshuset är uppfört i timmer i två våningar från 1800-talets första hälft, med korsplan och faluröd locklistpanel samt ett tegelklätt sadeltak. Huset är exteriört nyrenoverat. Det mindre uthuset är ett magasin/bryggeri och uppfört mellan 1890-1920-talen. Den har en stående rödmålad träpanel, med två svartmålade dubbeldörrar och en gulmålad profilerad dubbeldörr samt ett rött plåtklätt sadeltak. Den större ekonomibyggnaden utgör en vinkelbyggd lada och djurstall och är uppförda mellan 1920-1940-talen. Den södra vinkeln har murad vånings i betong samt med en överbyggnad av rödmålad stående brädor liksom resterande delar av byggnaden.

Ovan: en översikt med samtliga byggnader.

Till vänster:  
magasin/bryggeri.

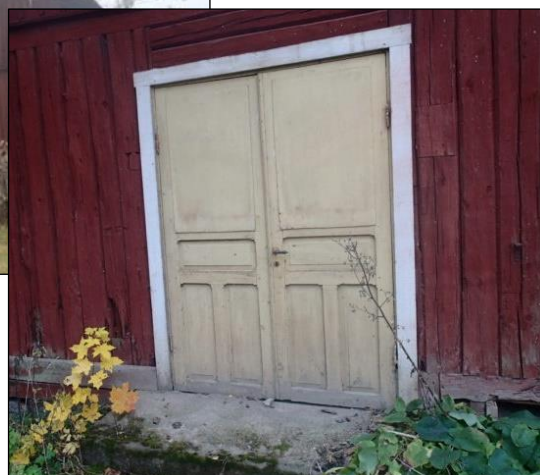
Nedan: detalj av dörr till  
magasin/bryggeri.

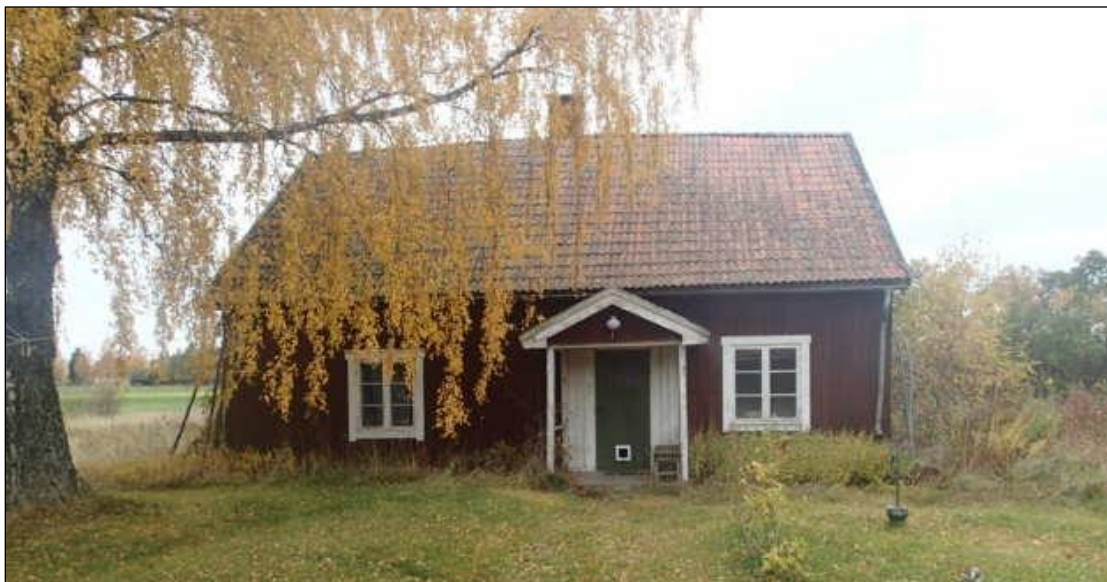
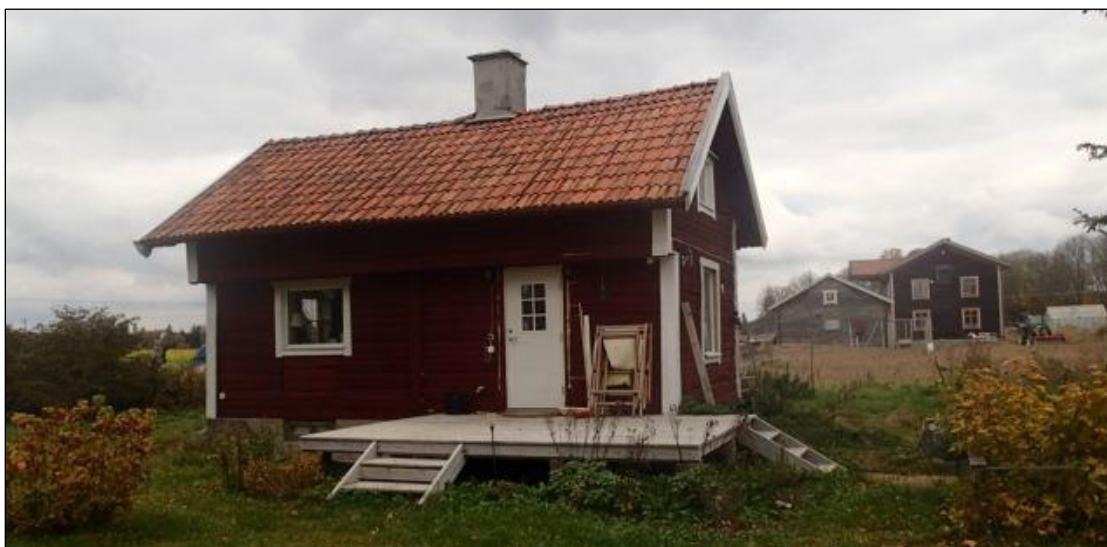
Den norra gården har ett mer uppdraget läge från ån, med ekonomibyggnaden lagd mot ån och ett boningshus och bod väster och högre upp mot åkermarken. Boningshuset är uppfört i timmer i 1 ½ plan med korsplan med träfodrad rödmålad fasad och med tegelklätt sadeltak. Enligt byggnadsinventeringen är den uppförd mellan åren 1800-1840. I vinkel till den står en bod uppförd i liggande rödmålad timmer i 1 ½ plan med överkragad övervåning. Den anges vid den Kulturhistoriska byggnads inventering som en matbod/magasin och uppförd mellan åren 1800-1860. Den skall tidigare ha legat mitt över gårdsplanen men skall ha flyttats år 1948. Idag utgör den ett bostadshus.

Överst manbvaanaden och under matboden/magasinet.

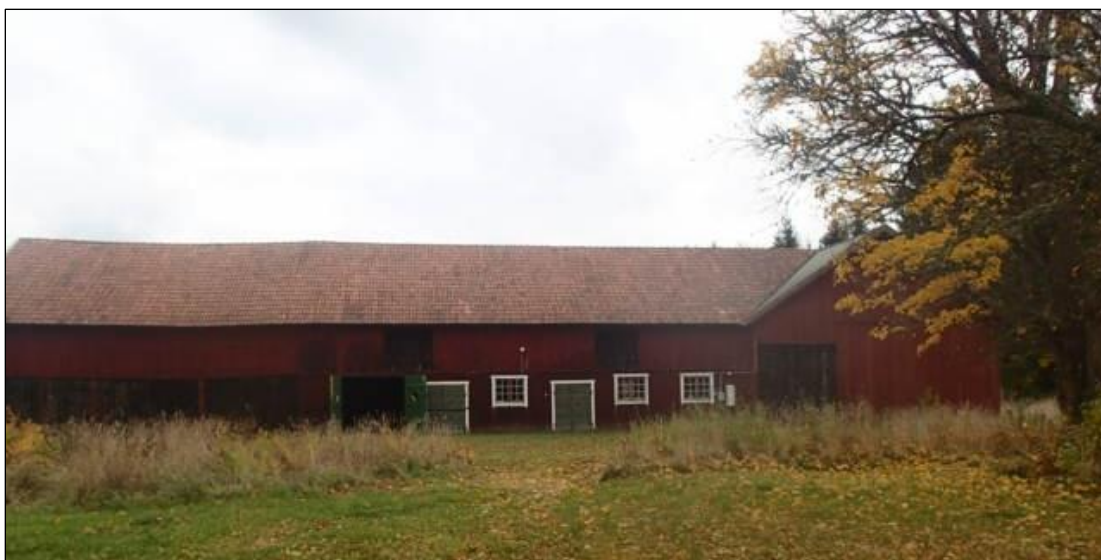
Den långa ekonomibyggnaden är sammanbyggd med lada och vagnslider och magasin samt med en mindre vinkel mot väster med ett tegelklätt sadeltak. Ekonomibyggnaderna ska vara uppförda åren 1936-38.

Ekonomibyggnaderna till Råstas norra gård.

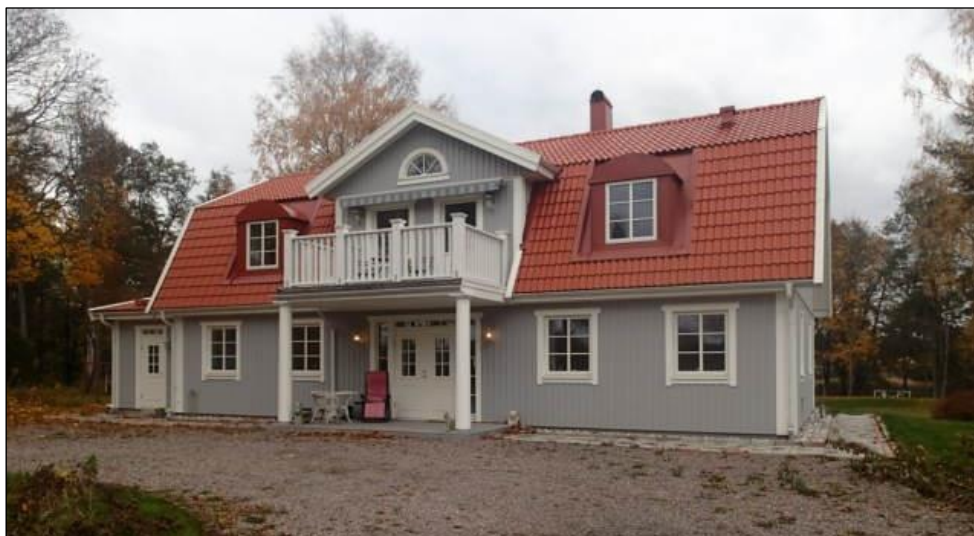
Den stora manbyggnaden är en träbyggnad i 1 ½ plan och enligt byggnadsinventeringen är den uppförd 1927, på samma plats som det förra som brann ner år 1917. Byggnaden har en sexdelad plan och hade tidigare en vitrappad fasad. Idag är byggnaden nyrenoverad och har en grå träfasad med vita fönsterfoder. Taket är brutet med två takfönster och ett brutet tak med betongpannor. Huset finns med på Häradskartan från åren 1859-63.

Manbyggnaden, uppfört år 1927.

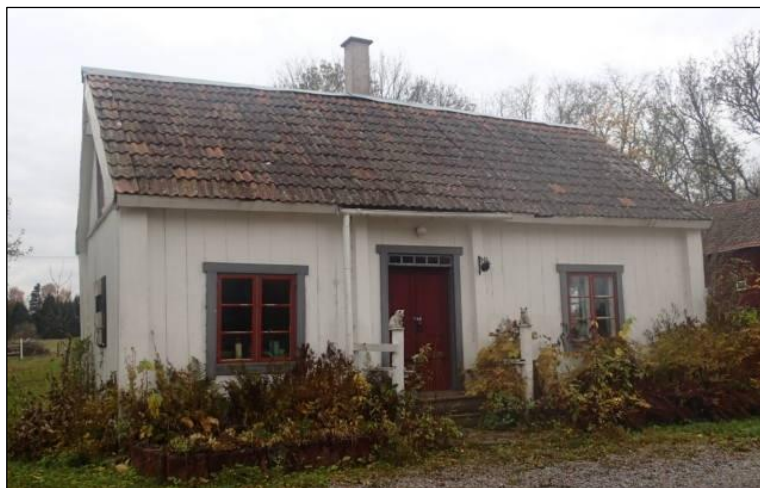
Flygelbyggnaden från 1800-1850.

Det mindre bostadshuset är uppförd i timmer med täckta timmerknotar, och med vitmålad slät stående träpanel. Fönster och dörr är målade med röd färg och med gråa foder. Sadeltaket är klätt med tvåkupigt tegel. Huset anges enligt byggnadsinventeringen vara uppfört mellan 1800-1850 men finns inte med på 1846 års karta över Råsta. Byggnaden kom att inredas som bostad och matbod efter det att manbyggnaden brunnit och det nya bostadshuset uppförts.

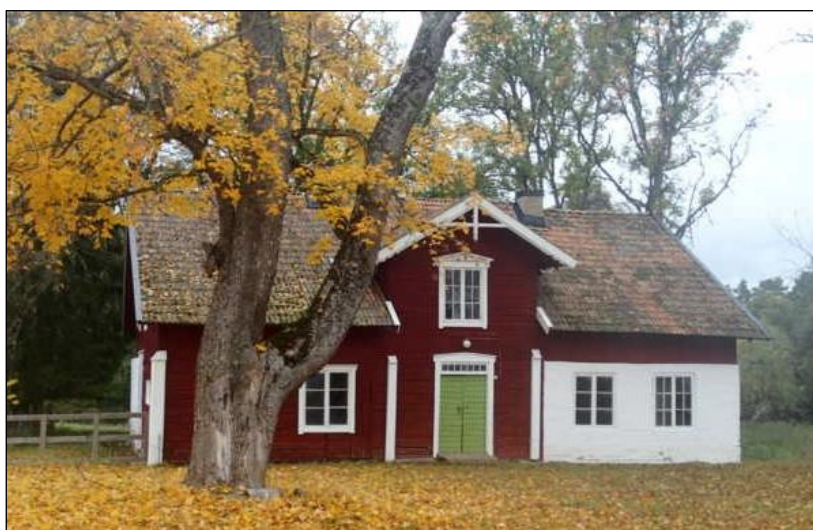
Bostadshuset/brygghuset.

Inom Råstaholms norra del ligger avsesides en byggnad uppförd i 1 ½ plan. Vid byggnadsinventeringen 1978 var byggnaden helt i förfall. Idag är den renoverad. Halva byggnaden är uppförd i timmer och andra halvan har en putsad fasad. Byggnaden ska först ha varit en enkelstuga i timmer som byggts på med tegel på bredden med

bostadsrum och på längden med ett brygghus. ha tillkommit i slutet av 1800-talet. Den ska först ha använts som en statarbostad och sedan som en arrendebostad fram till 1960-talet. Byggnaden har intressanta fönstersnickerier runt sexrutade fönster samt ovanför dörren ett små spröjsat fönster. Husets sadeltak är klätt med tegel.

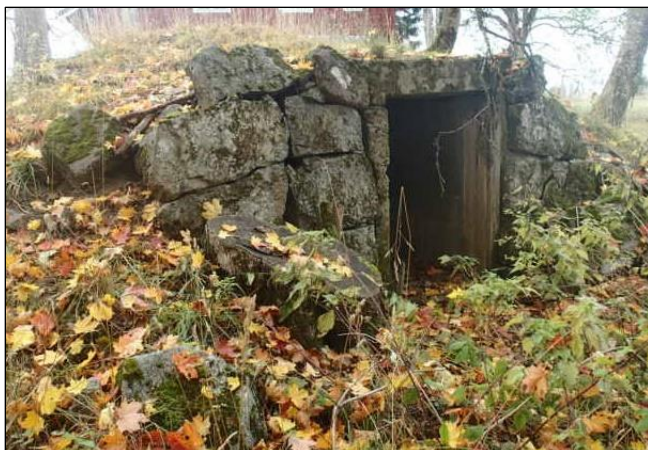
Intill huset och öster om finns en jordkällare uppförd i tuktad sten och med jordtak. Jordkällaren anses vara uppförd mellan 1870-1900 troligen samtida som bostadshuset/bryggghuset.

Jordkällaren intill bostadshuset/bryggghuset.

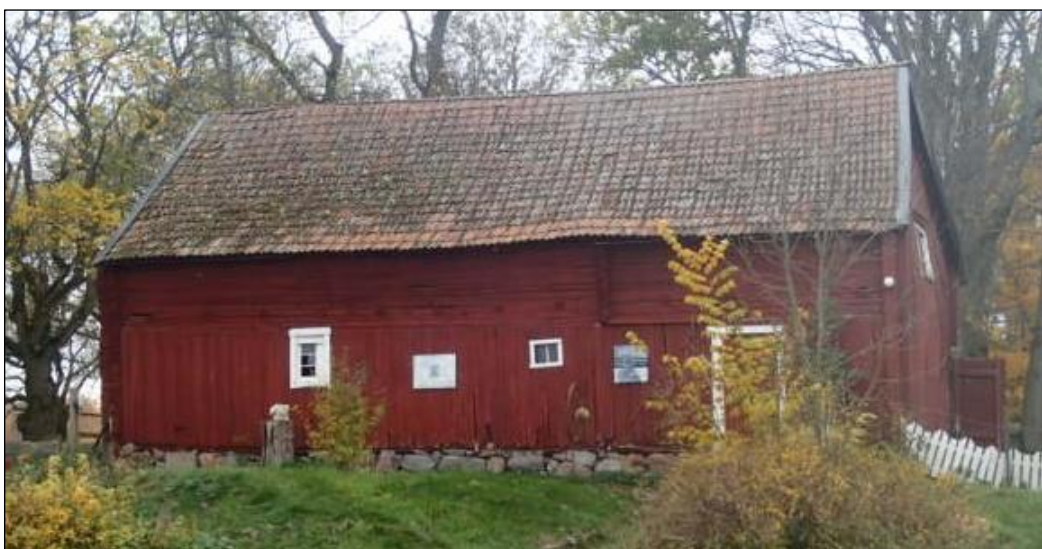
Flera av ekonomibyggnaderna till Råstaholm låg tidigare i hagmarken, väster om boningshusen. Huset fanns kvar vid byggnadsinventeringen 1978 men skulle rivas. Det utgjordes av en ladugård och en loge/lider som uppförts på 1840-talet. Idag finns en mindre byggnad kvar som idag används som fårhus. Möjligen revs inte det ena huset eller är det en del av den gamla ladan. Huset har en timmerstomme på en stengrundgrund samt med den nedre delen träfodrad med synliga knutar. Byggnaden har ett par mycket små fönster med vida foder och ett sadeltak klätt med tvåkupigt tegel. Huset har en ålderdomlig karaktär.

Det enda kvarvarande uthuset. Idag fårhus.

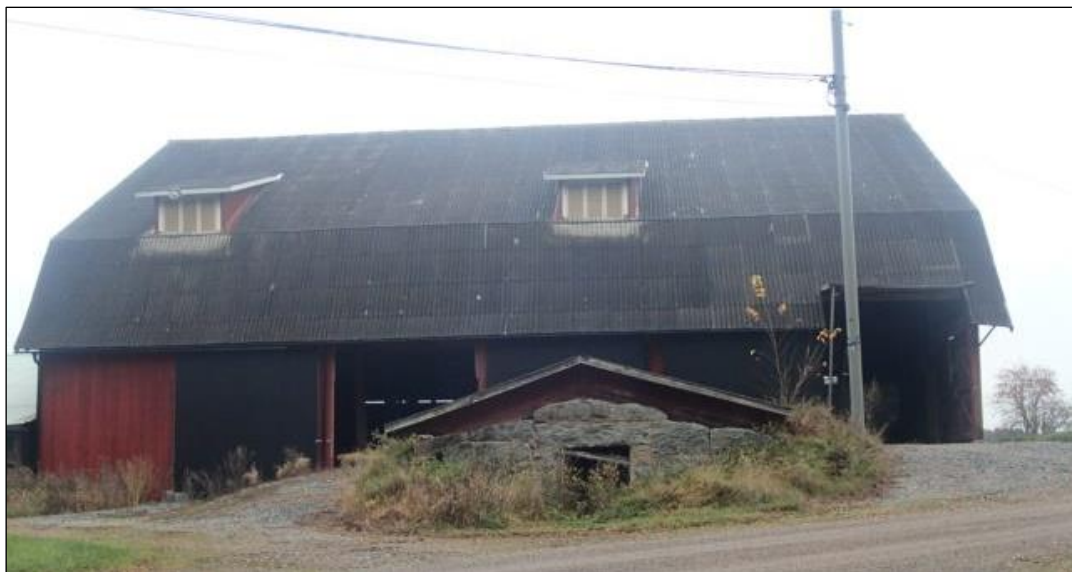
Ladan med jordkällare framför intill den äldre landsvägen.

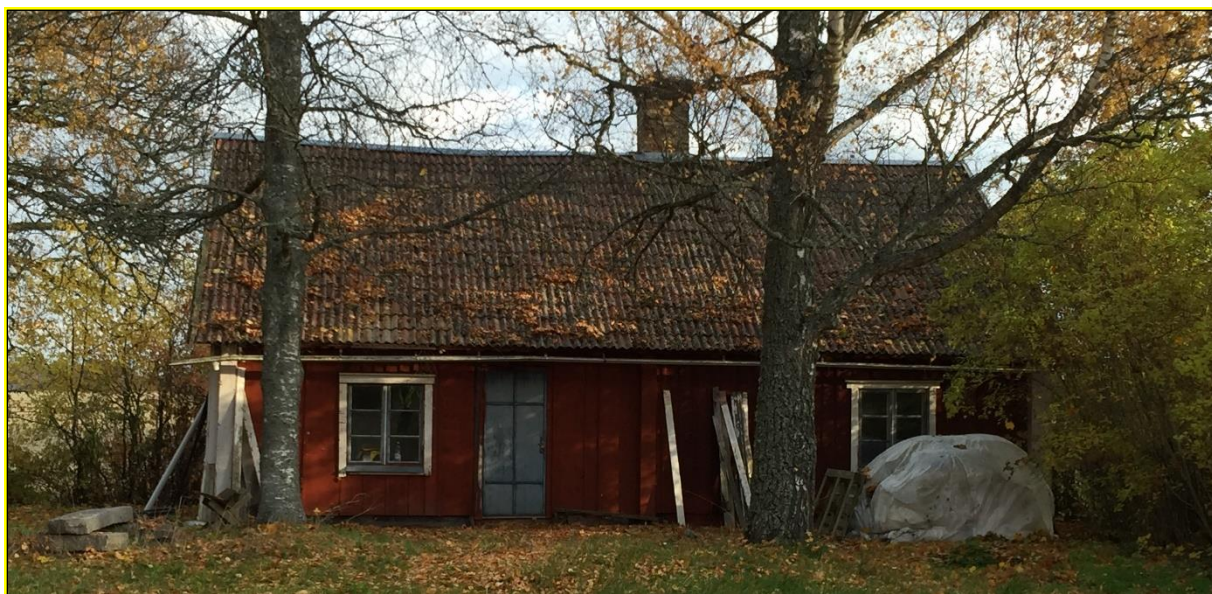
Järstalund har idag två bostadshus. På den norra tomten är en manbyggnad, en bodlänga och en jordkällare. Mangårdsbyggnaden är uppförd någon gång mellan 1830-50, med en timmerstomme klädd med faluröd locklistpanel, tegelklätt tak. Huset har en korsplan. Bodlängan uppfördes mellan 1910-1940-talen och jordkällaren är från 1800-talet andra hälft. Under 2011 påbörjades en renovering av husen då Upplandsmuseet var delaktiga i åtgärdsförslag.

Bostadshus på Järstalund.

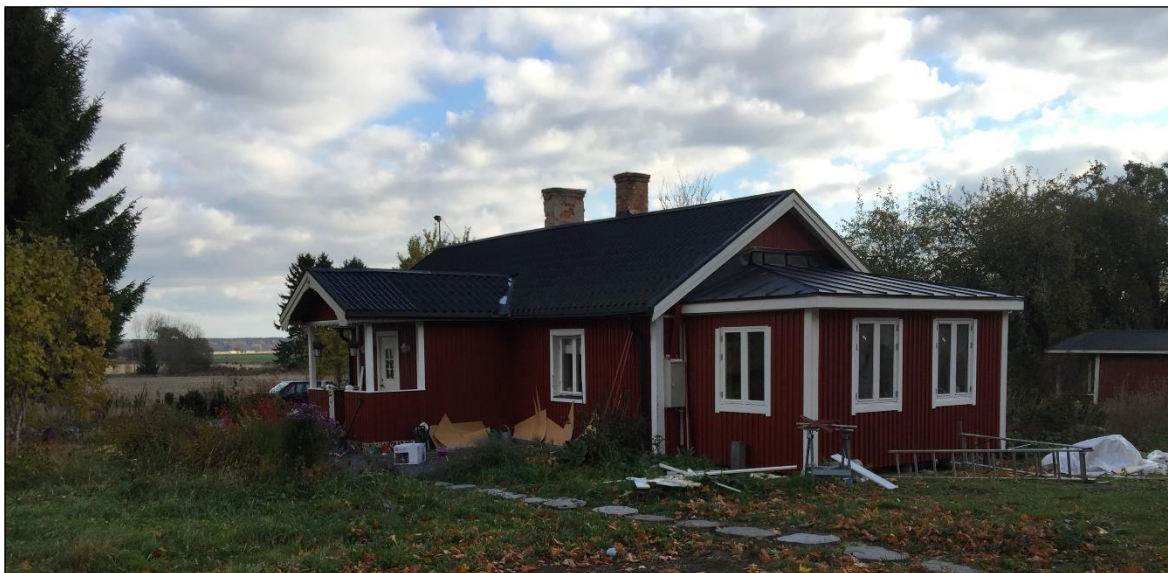
Den sydligaste av de tre fastigheterna vid ån har ett bostadshus samt en tvättstuga/bastu. Bostaden är enligt byggnadsinventeringen 1978 uppförd på 1840-talet medan boende angav 1700-talet men idag kraftigt till- och ombyggd. Huset har varit en parstuga och är uppförd i timmer och har två skorstenar. Huset är klätt med stående rödmålad panel. Tvättstugan mot ån är uppförd mellan 1940-60.

Bostadshus, f.d. parstuga nå Järsta sydligaste tomt samt nårdens bastu/tvättstugan vid ån.

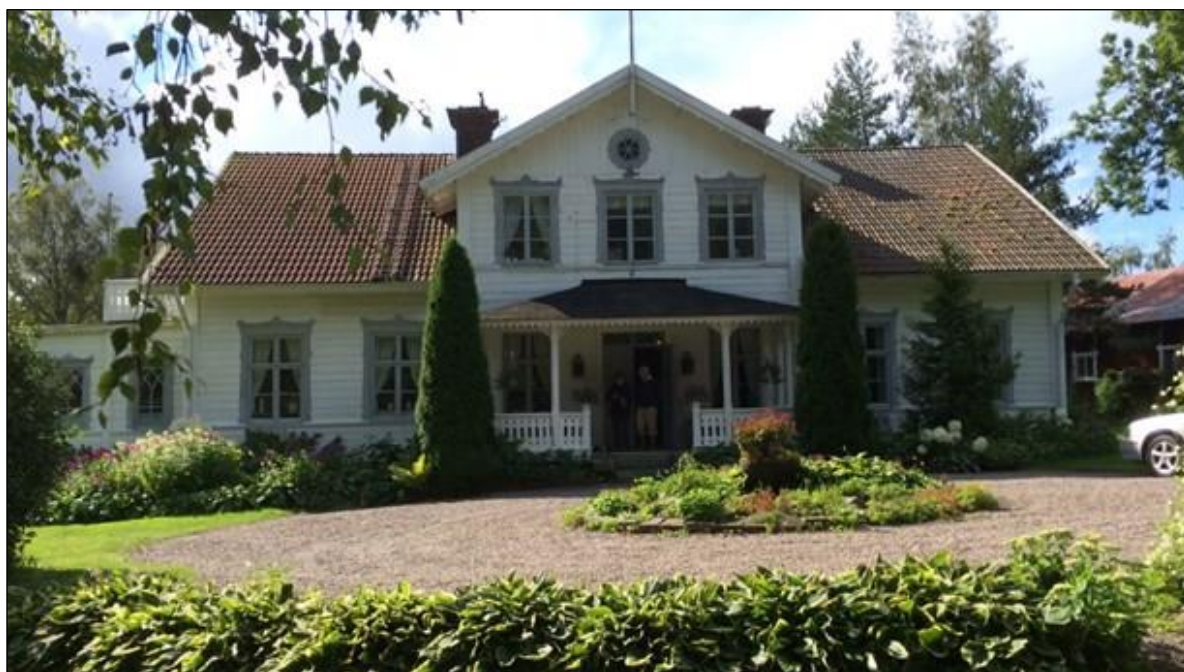
Manbyggnaden är uppförd på 1870-talet, vitmålad med vacker panelarkitektur och bevarar helt den tidens karaktär. Fönstersnickerierna är gråmålade. Byggnaden är uppförd i 1 ½ plan med frontespis. Taket tegelklätt. På själva gårdstomten finns ytterligare en lada, en mangelbod, ett sädesmagasin. Utanför tomten finns en tvättstuga och en sädestork. Flertalet av husen är uppförda i slutet av 1800-talet. Mangelboden anges vara från 1840-talet, med en mangel på övervåningen. En av bodarna har en vällinglocka. Tv-serien Madicken spelades in på gården på 1970-talet.

Manbyggnaden "Madickenhuset" från 1880-talet. Foto från Sveriges radio.

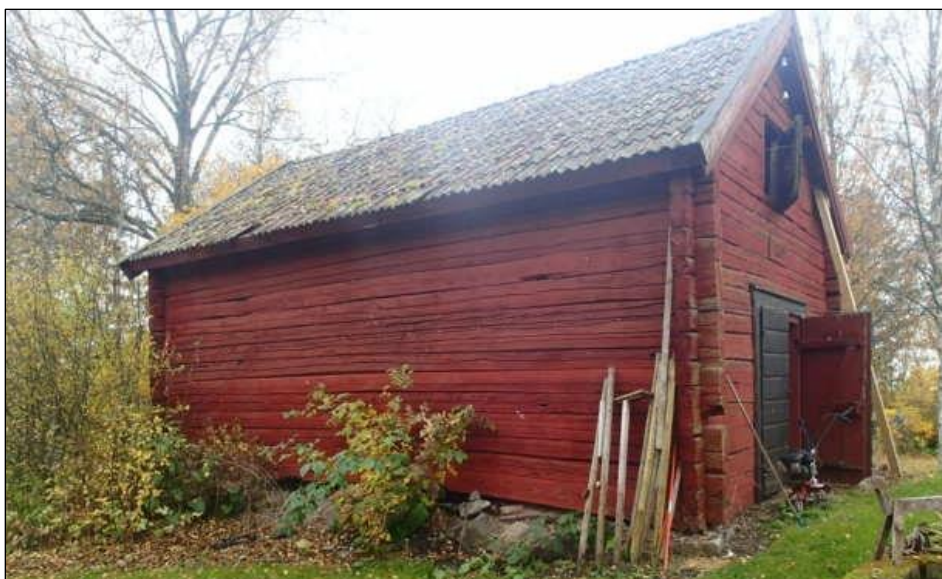
Ovan mangelboden från  
1840-talet på tomten.

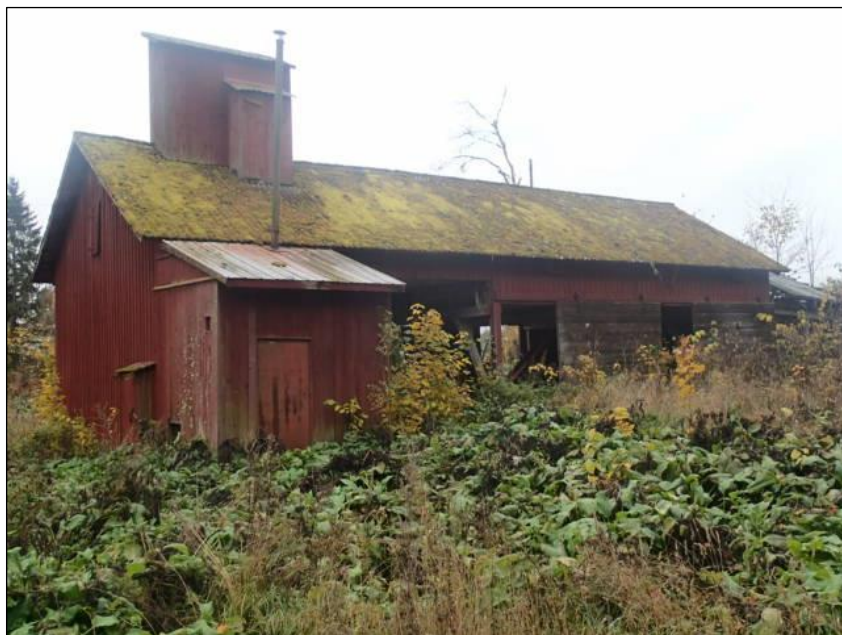
Sädestork i förfall från 1940-  
talet utanför tomten.

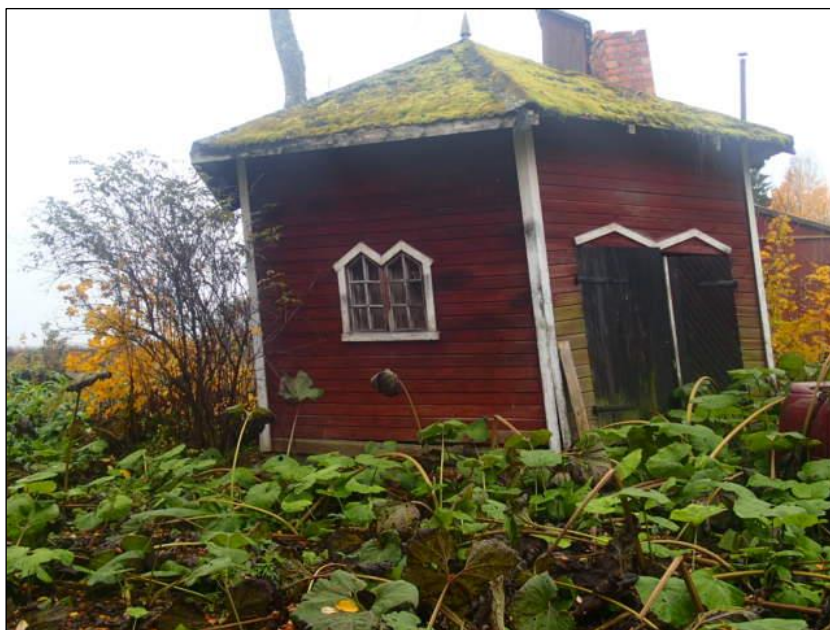
Åttkantig tvättstuga utanför  
tomten och nära ån.

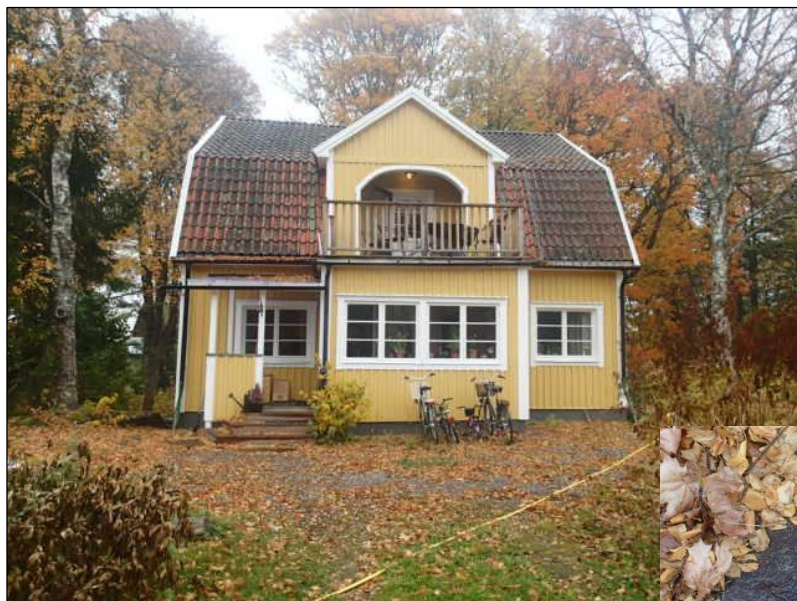
Den norra villan  
inom område 2,  
intill ån.

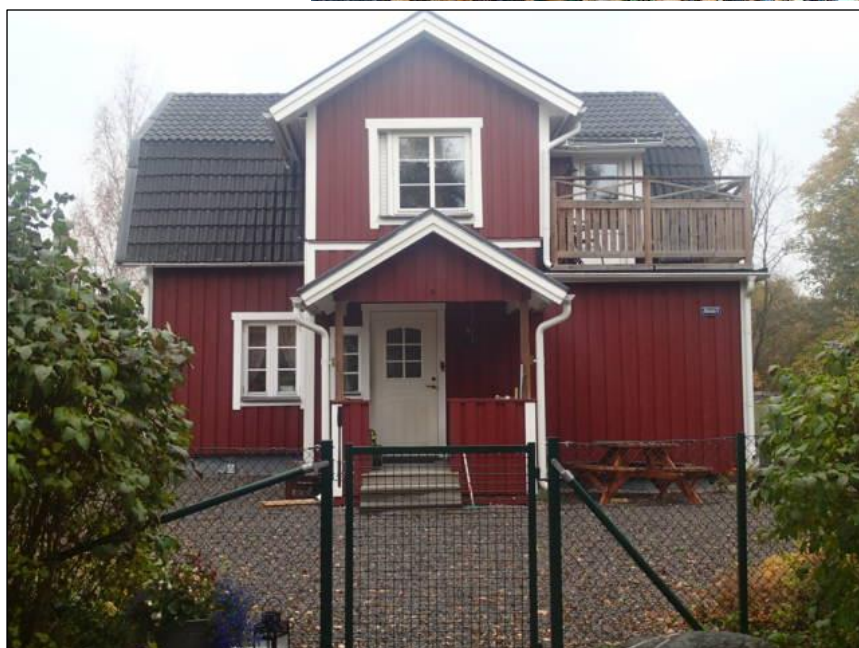
Av de övriga bostadshusen kan ett par vara uppförda i mitten av 1800-talet. En av dessa Grönvik anges ha varit en parstuga från mitten av 1800-talet, kraftigt ombyggd. Huset skall ha varit en backstuga åt byn Råsta. Flera av husen är både till- och ombyggda.

Grönvik, från  
början en  
backstuga från  
1800-talets mitt.

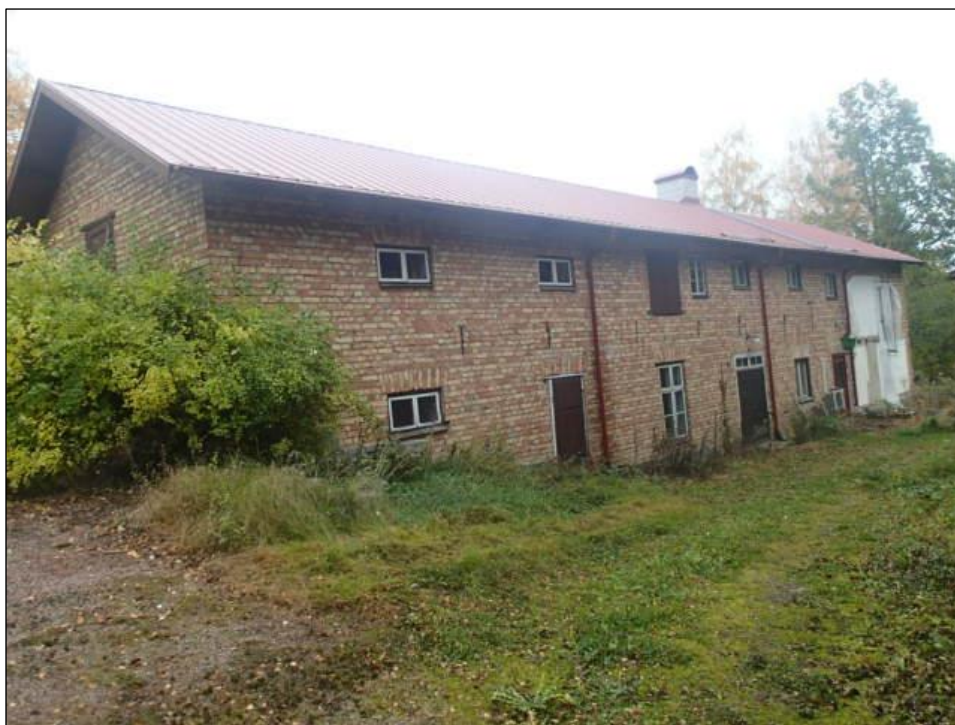
**Bryggeriet** uppfördes 1898 och där tillverkades läsk och öl. Verksamheten lades ned 1957. Därefter kom huset att delvis inredas som bostad. Byggnaden är en tvåvåningsbyggnad uppfört i röd-gult tegel. Taket är idag klätt med röd plåt men hade tidigare ett grönt tegeltak. I anslutning till bryggeriet finns ett magasin i två våningar som är uppfört på 1890-talet. Bryggeriet blev så småningom uppköpt på 1950-talet.

Bryggeriet, varav den borte delen har byggts om till en bostad.

Av industribyggnaderna så står kvarnhuset idag oanvänt. Delar av bryggeriet har byggts om till bostadshus, medan andra halvan står oanvänd. Risk för att rännorna faller ner utan någon form av renovering finns. Ett hot finns bl. a för dessa och äldre lämningarna i anslutning till ån om en ny fisktrappa eller annan fiskeanordning anläggs. Viktigt att kulturmiljön hålls samman och bevaras.
