# Vattenanknutna kulturmiljöer intill vattendrag i Uppsala län

## *Fyrisåns vattenavrinningsområde*

### VENDELÅN

Länsstyrelsens meddelandeserie  
2017:24  
Kulturmiljöenheten och  
Naturmiljöenheten

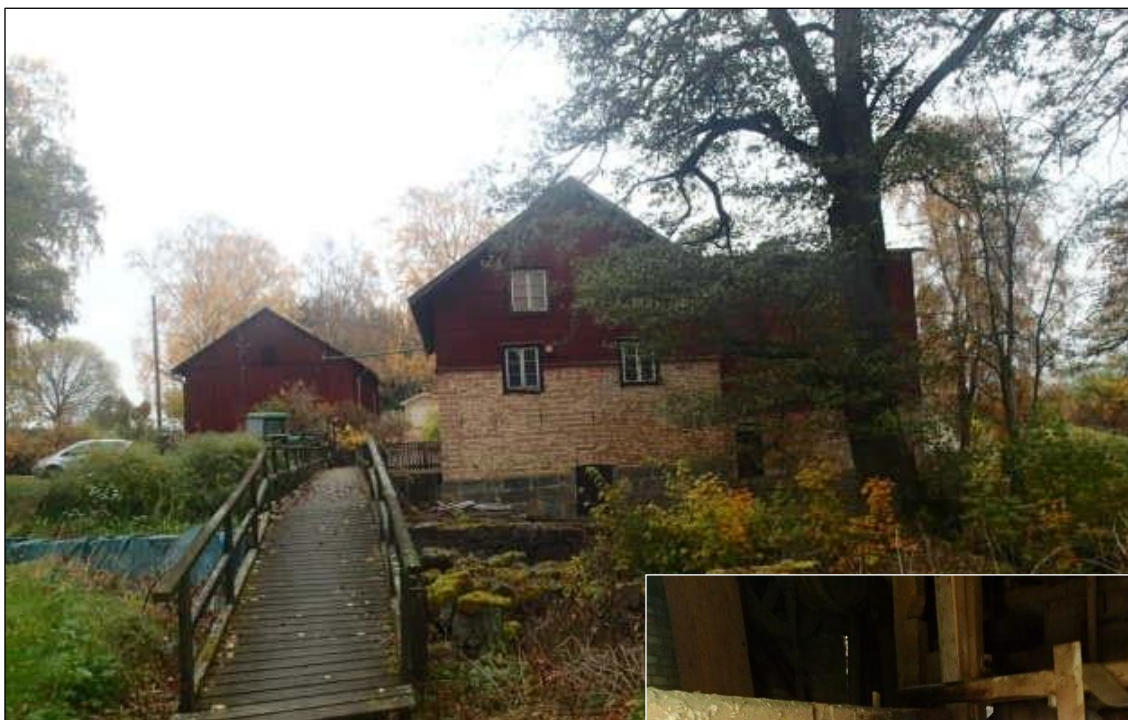
Kvarnhuset, delar av kvarnens maskineri samt de stensatta rännorna nedströms kvarnhuset.

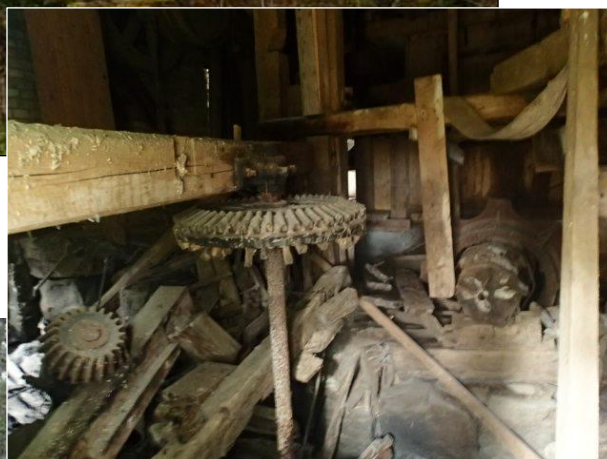
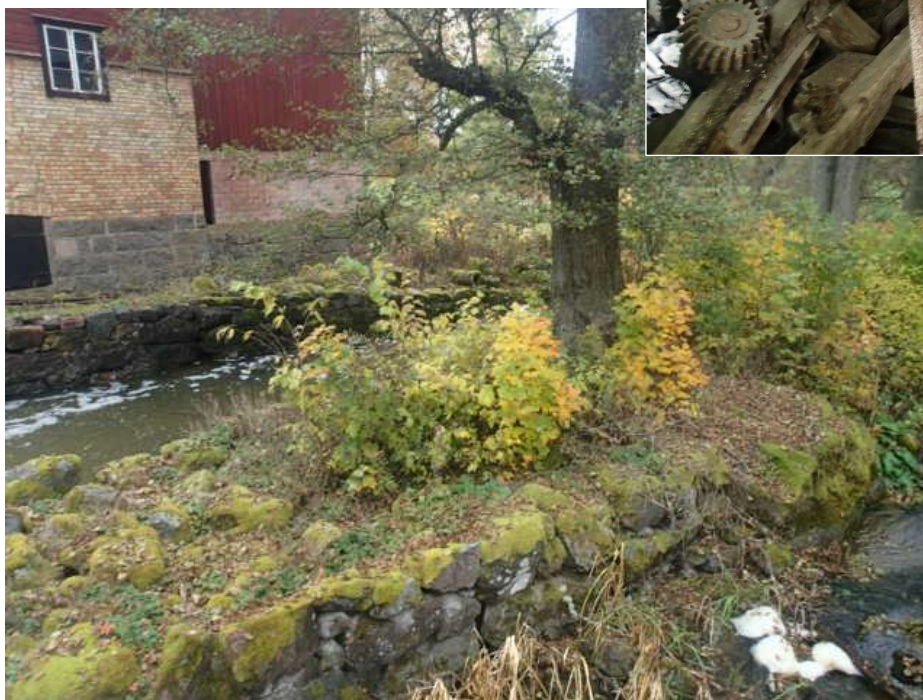
I anslutning till ån har det legat flera mjölkvarnar. På ån som här bildar en ö ligger en smedja och en fiskestuga och tidigare låg här även en sågkvarn. Dagens **kvarnhus** ligger på åns östra sida (Järstakvarnen). Kvarnen antas vara uppförd i början av 1800-talet och har byggts till och om fram till 1900-talets mitt. Den senaste åtgärden var en spannmålstork som sattes in 1955. Byggnaden är uppförd på en grund av tuktade stenar, samt ovanpå en vånings med gult tegel och med en överbyggnad av trä. På 1636 års karta över gården Gropen finns en kvarn markerad på ungefär samma ställe som dagens kvarnhus. Möjligen har 1600-talets kvarn legat något norr om dagens kvarnhus. Nedströms kvarnhuset finns två **stensatta rännor** av tuktade stenar (**Tensta 511**). På samma karta från 1636 finns även en **kvarn** markerad mittför Järstakvarnen, på Gropensidan (**Tensta 510**). Denna kvarn revs i samband med att gårdarnas slogs samman i slutet på 1800-talet. Inga tydliga spår efter kvarnhuset gick att se i terrängen, men stensatta rännor (**Tensta 511**) samt ett slaget stenväls.

Av industribyggnaderna så står kvarnhuset idag oanvänt. Delar av bryggeriet har byggts om till bostadshus, medan andra halvan står oanvänd. Risk för att rännorna faller ner utan någon form av renovering finns. Ett hot finns bl. a för dessa och äldre lämningarna i anslutning till ån om en ny fisktrappa eller annan fiskeanordning anläggs. Viktigt att kulturmiljön hålls samman och bevaras.

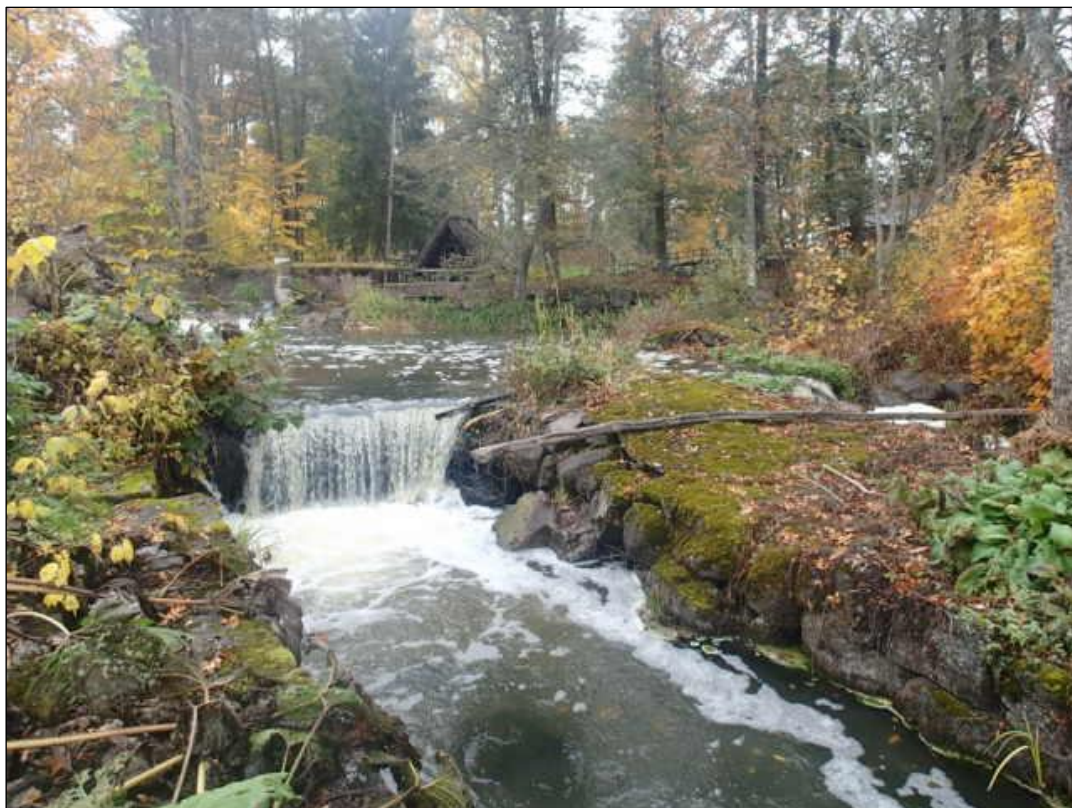
Rännorna nedströms f.d. Gropenkvaren.

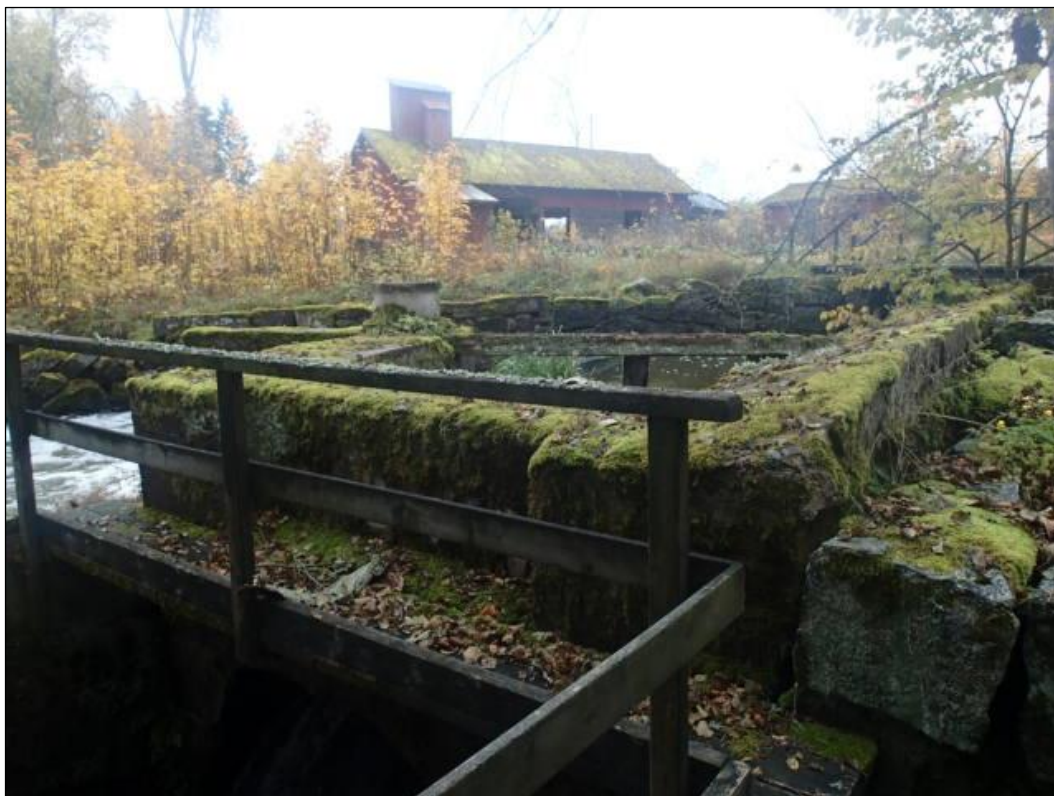
Tuktade stenfundament, järn- och betongkonstruktioner

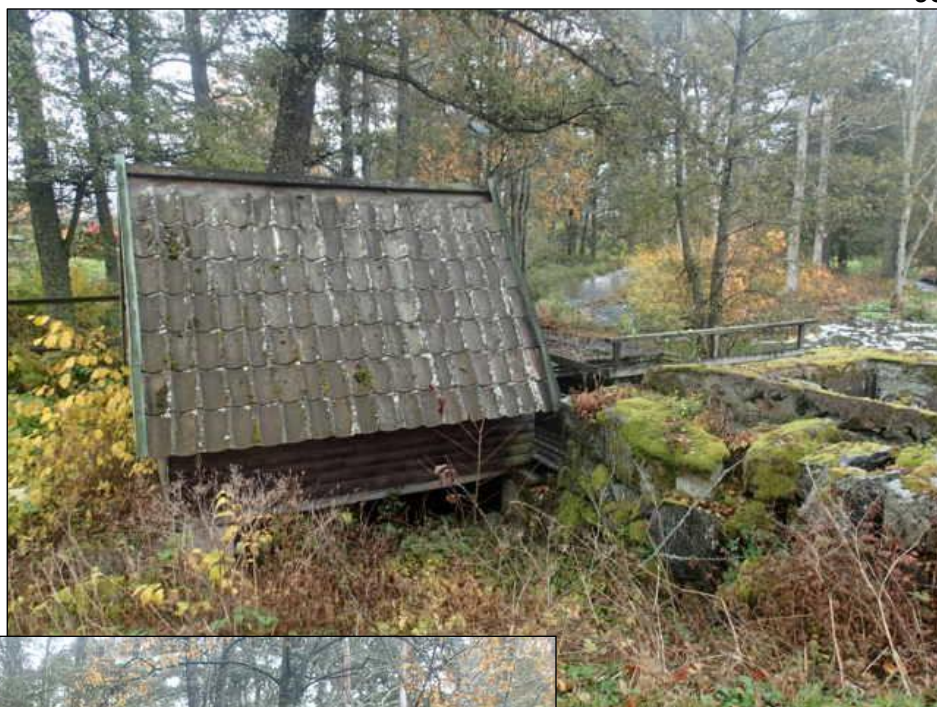
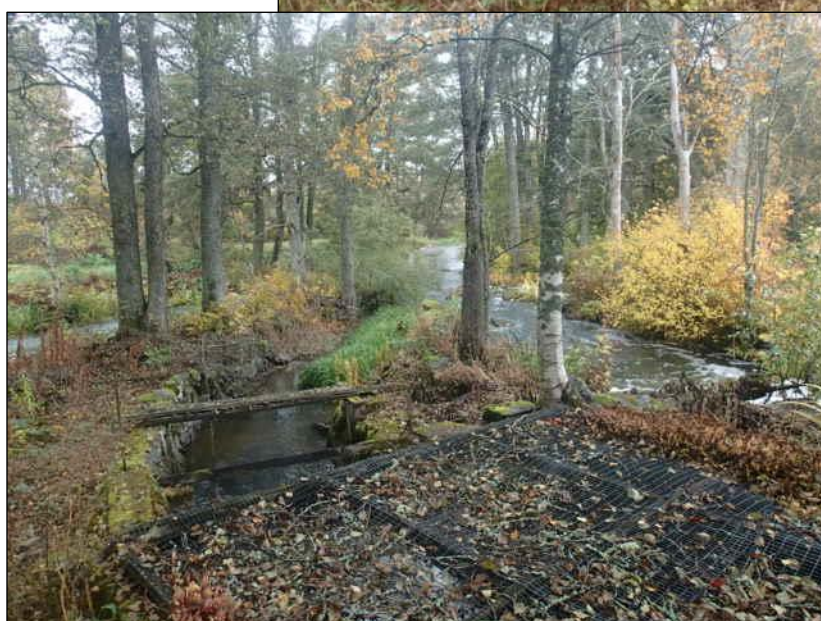
Flera försök med att sätta ut yngel i en av fårorna har gjorts på senare tid. En fisktrappa finns också med i planeringen.

Till höger fiskestugan och nedan del av f.d. fiskodling.

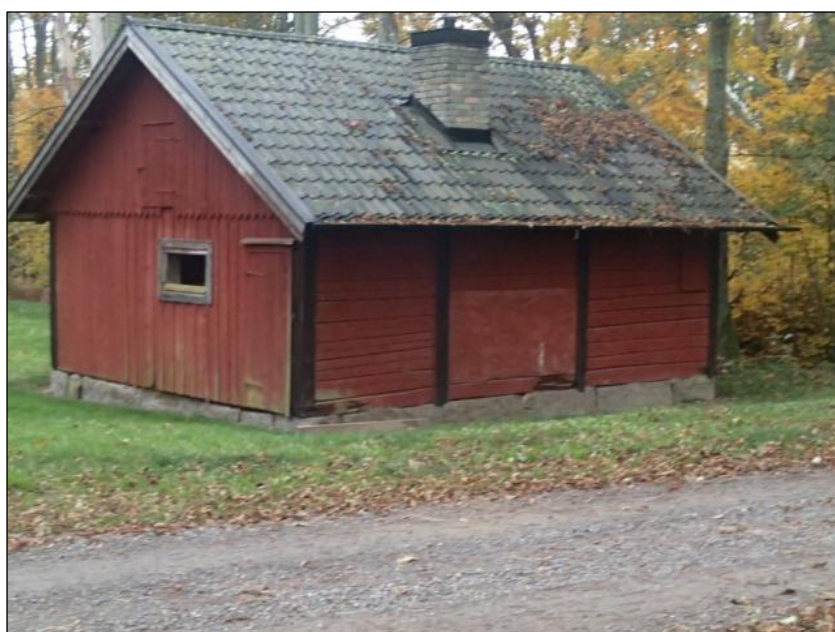
På Kvarnön finns tre byggnader, ett garage en mindre bod samt en smedja. **Smedjan** är uppförd i timmer mellan åren 1870-90. Byggnaden står på en tuktad stengrund och har ett plåttäckt tak. Inredningen i smedjan finns ännu kvar.

Smedjan på kvarnön.

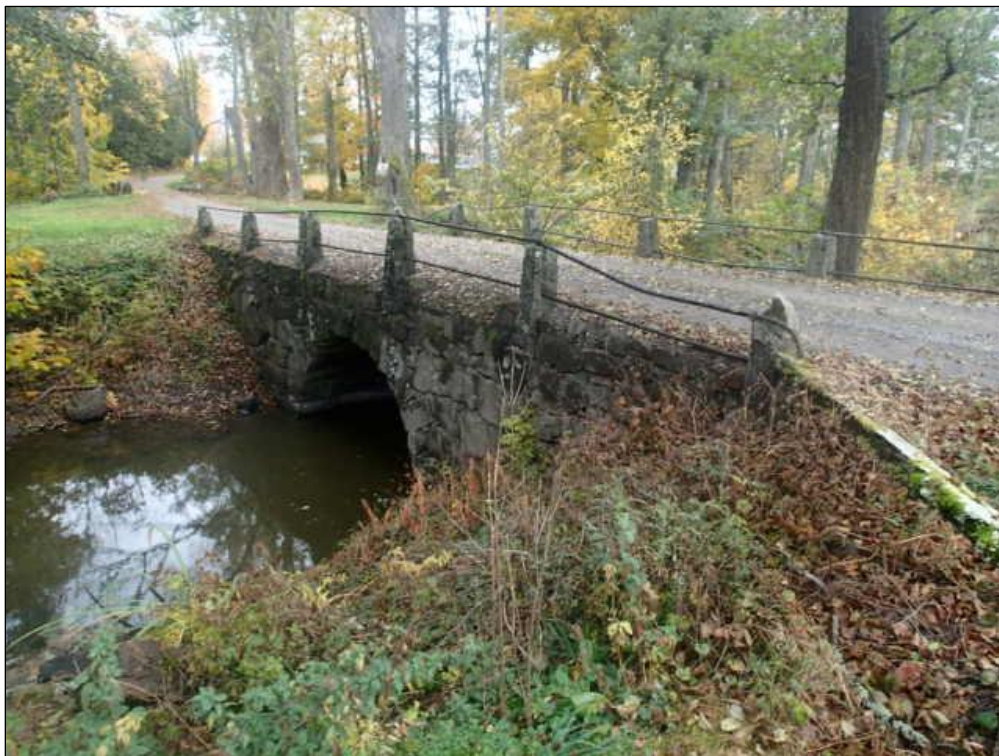
En av stenvalvsbron över Vendelån vid Järsta.

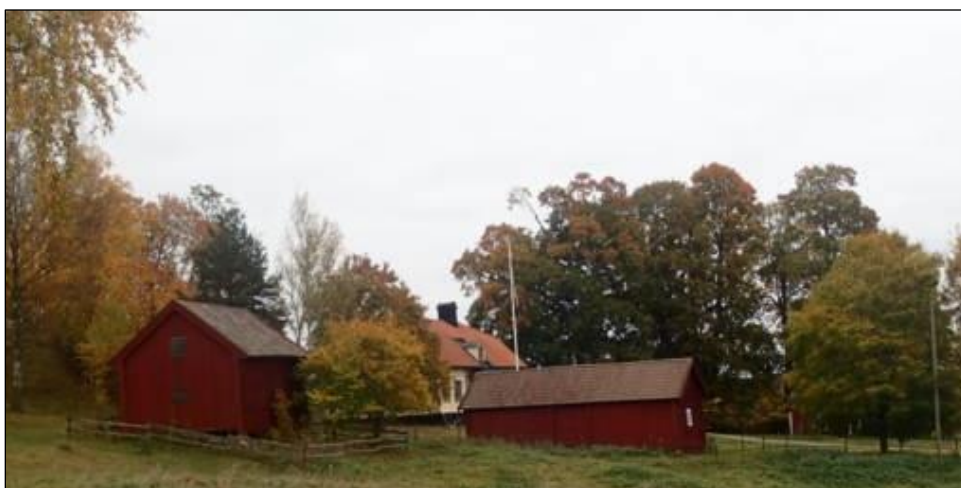
Prästgården och dess byggnader. Fotot från öster.

**Lena prästgård (Lena 827)** ligger sydväst om kyrkan, på sluttningen och nedanför åsen, exponerad mot Vendelån. Prästgårdens byggnader utgörs idag av en manbyggnad, två flyglar, ett magasin, drängstuga samt tre ekonomibyggnader och ett ridhus. Flera av byggnaderna är uppförda på 1700-talet.

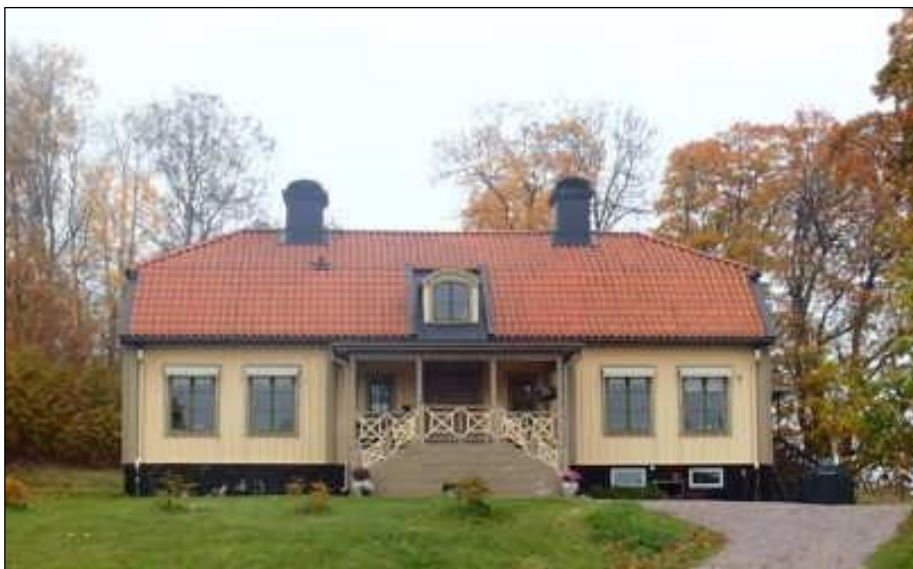
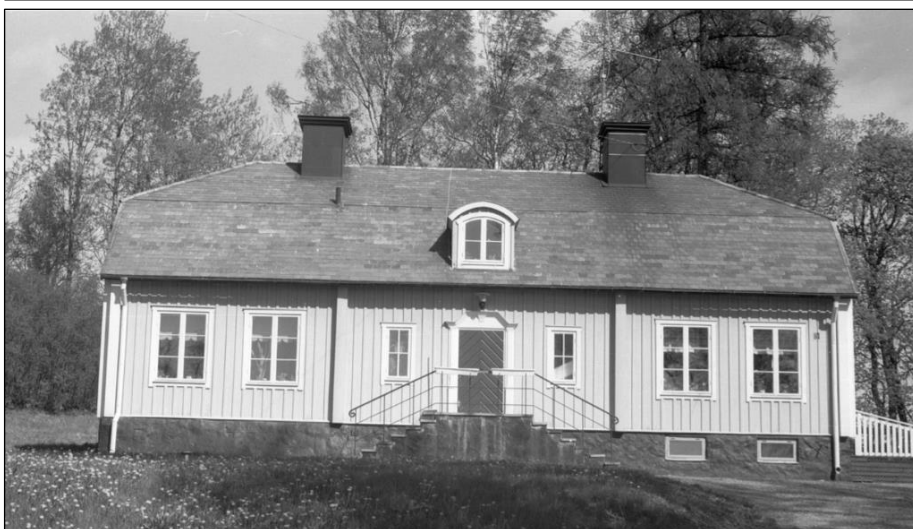
Manbyggnaden är uppförd under 1700-talet med en timmerstomme som är klädd med en gulmålad stående locklistpanel. Huset har idag ett tegelklätt mansardtak, med en ingång på mitten av en dubbel sidotrappa. Byggnaden har sedan byggnadsinvesteringen år 1977 renoverats. Tidigare var taket klätt med skiffer och dagens entré är idag indragen mot tidigare. Fasaden var något ljusare samt fönster och foder.

Prästgården 2017  
och 1978.

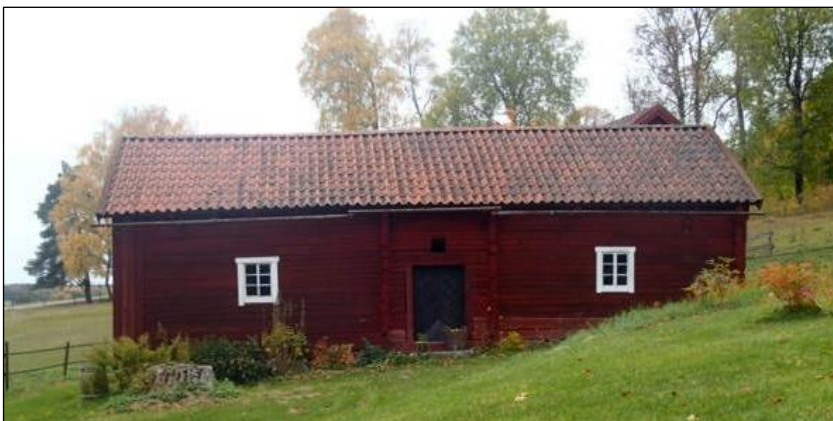
Två mindre flyglar står i vinkel på sluttningen väster om manbyggnaden. Den norra är en envånings bod/matbod, uppförd i liggande timmer, samt på halva norra fasad brädklädd. Fasaden har en svartmålad dörr och två små vidspröjsade fönster. Taket är ett tegelklätt sadeltak.

Den östra  
flygelbyggnaden.

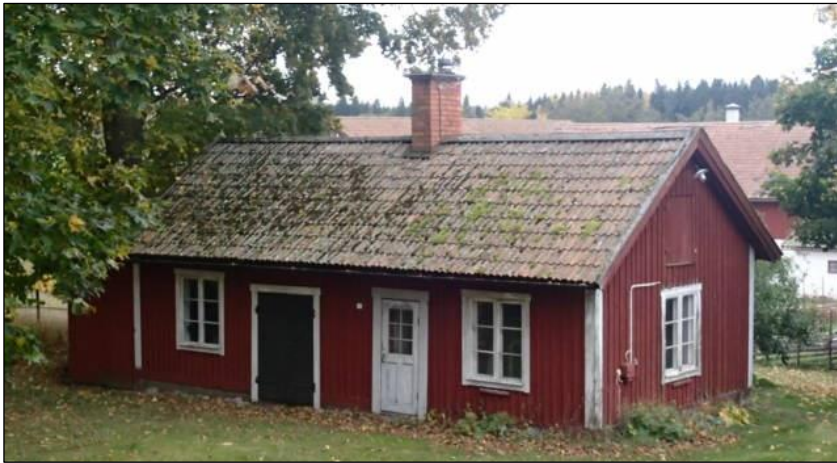
Den södra byggnaden är en envånings byggnad, uppförd i timmer med stående locklistpanel och ett tegelklätt sadeltak. Fönster och foder är vitmålade och på framsidan är en svart boddörr och en vit entrédörr. Byggnaden har använts som tvättstuga, snickarbod och drängstuga.

Den södra byggnaden.

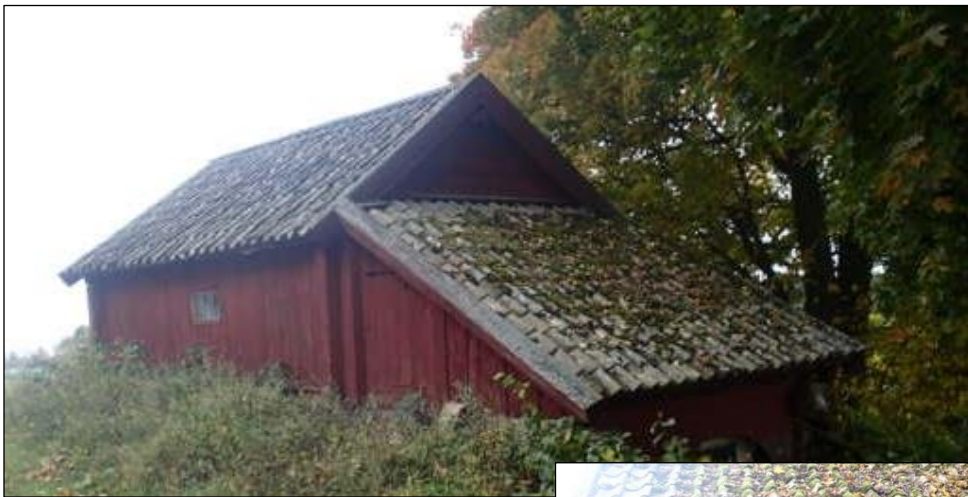
Söder om manbyggnaden är en byggnad som delvis är ingrävd i en gravhög. Den är delvis uppförd i timmer, samt putsad och delvis brädfodrad med stående brädor. Taket är klätt med tegel med ett underliggande nävertak. Från den norra sidan är en ingrävd källare, delvis murad och putsad. Enligt byggnadsinvesteringen står den som mangelbod och jordkällare och skall också var uppförd på 1700-talet.

Jordkällaren och boden som är anlagd i en gravhög. Till höger ingången till jordkällaren.

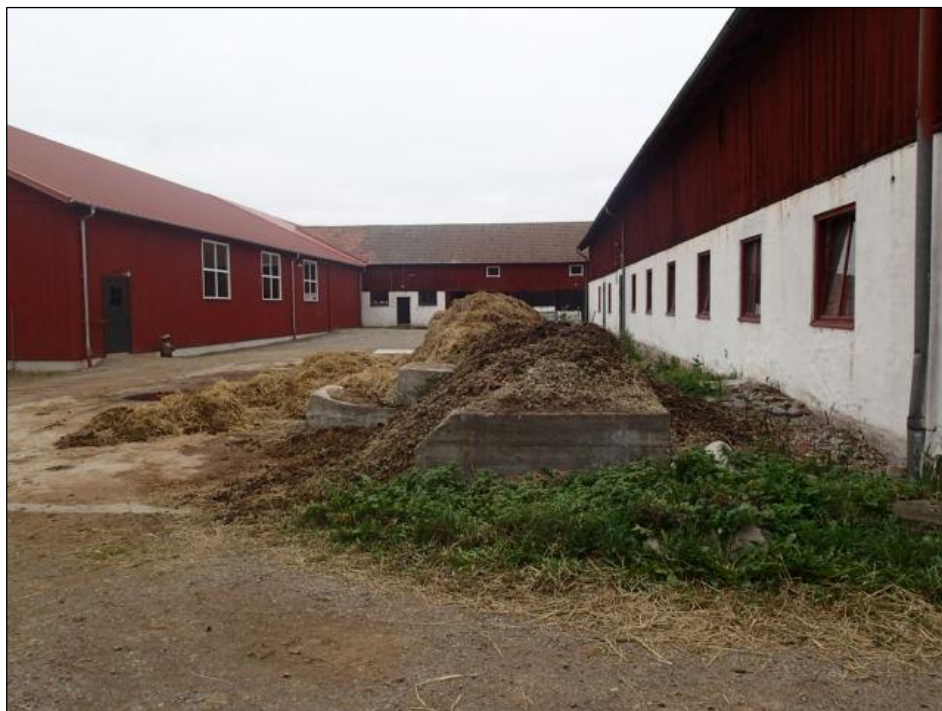
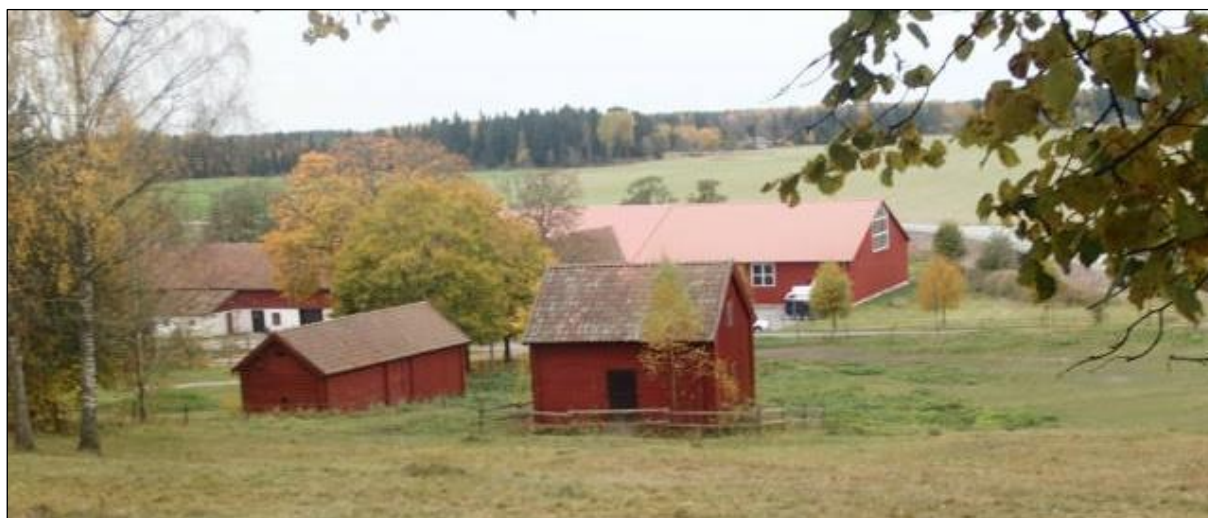
Dagens ekonomibyggnader ligger väster om gårdstunet på ett flackt parti intill ån. Tre byggnader ligger samlade runt en stallbacke, enligt 1977 års inventering; ett magasin/lider, en ladugård och en lada/lider. Samtliga är uppförda på 1920-talet, varav två har slätputsade nertill och med stående rödmålad panel upptill samt det tredje en hel stående rödmålad träfasad. Två har tegeltak medan det tredje har ett plåttak. En nybyggt ridhus, som var klart 2013, ligger närmre ån och bron. Den är ca 60 mter lång uppförd i limträstomme och med rödmålad stående träfasad.

Dagens ekonomibyggnader uppförda under 1900-talet.

Nedan: översikt från norr över gårdens ekonomibyggnader med det nyuppförda ridstallet i bakgrunden intill ån.

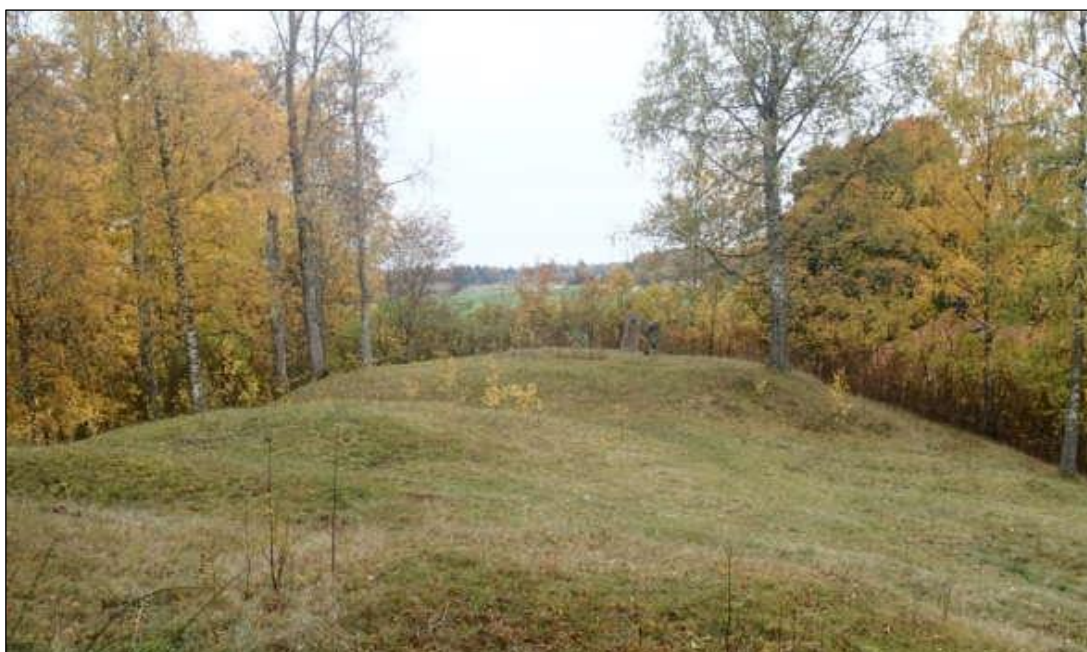
Gravfältet (Lena 93:1) med de två runstenarna uppställda på åsens spets (Lena 93:1-2).

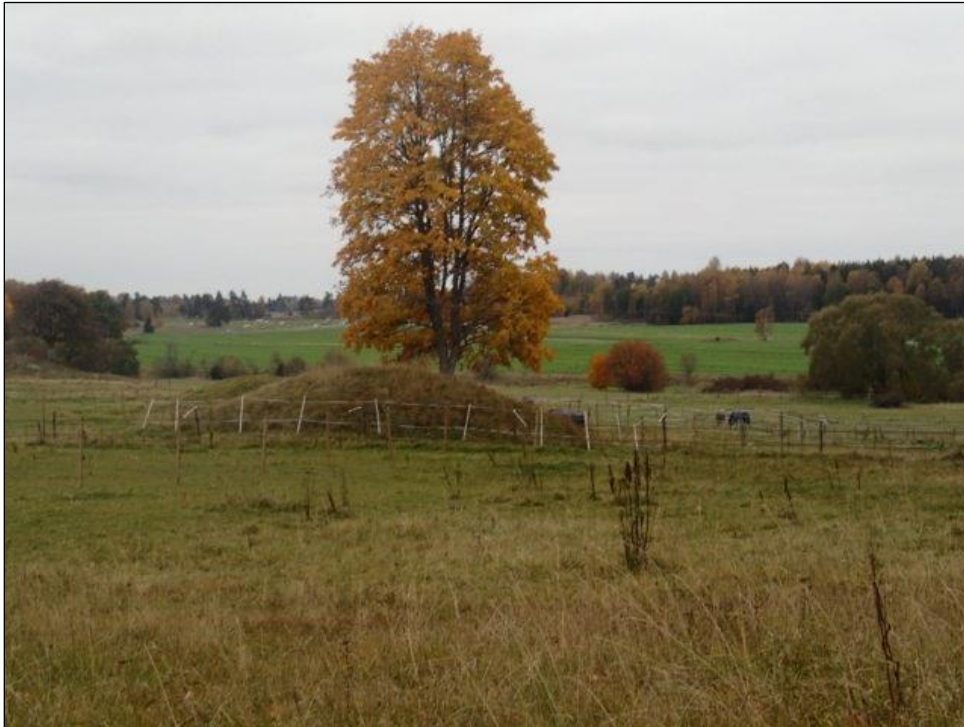
En gravhög (Lena 94:1) är skadad genom att man grävt in prästgårdens jordkällare i högen. Sannolikt finns ett flertal överodlade gravar mellan högarna.

Gravhög (Lena 94:1)  
väster om  
prästgården.
