Länsstyrelserna

Översvämningar i Norra  
Östersjöns vattendistrikt

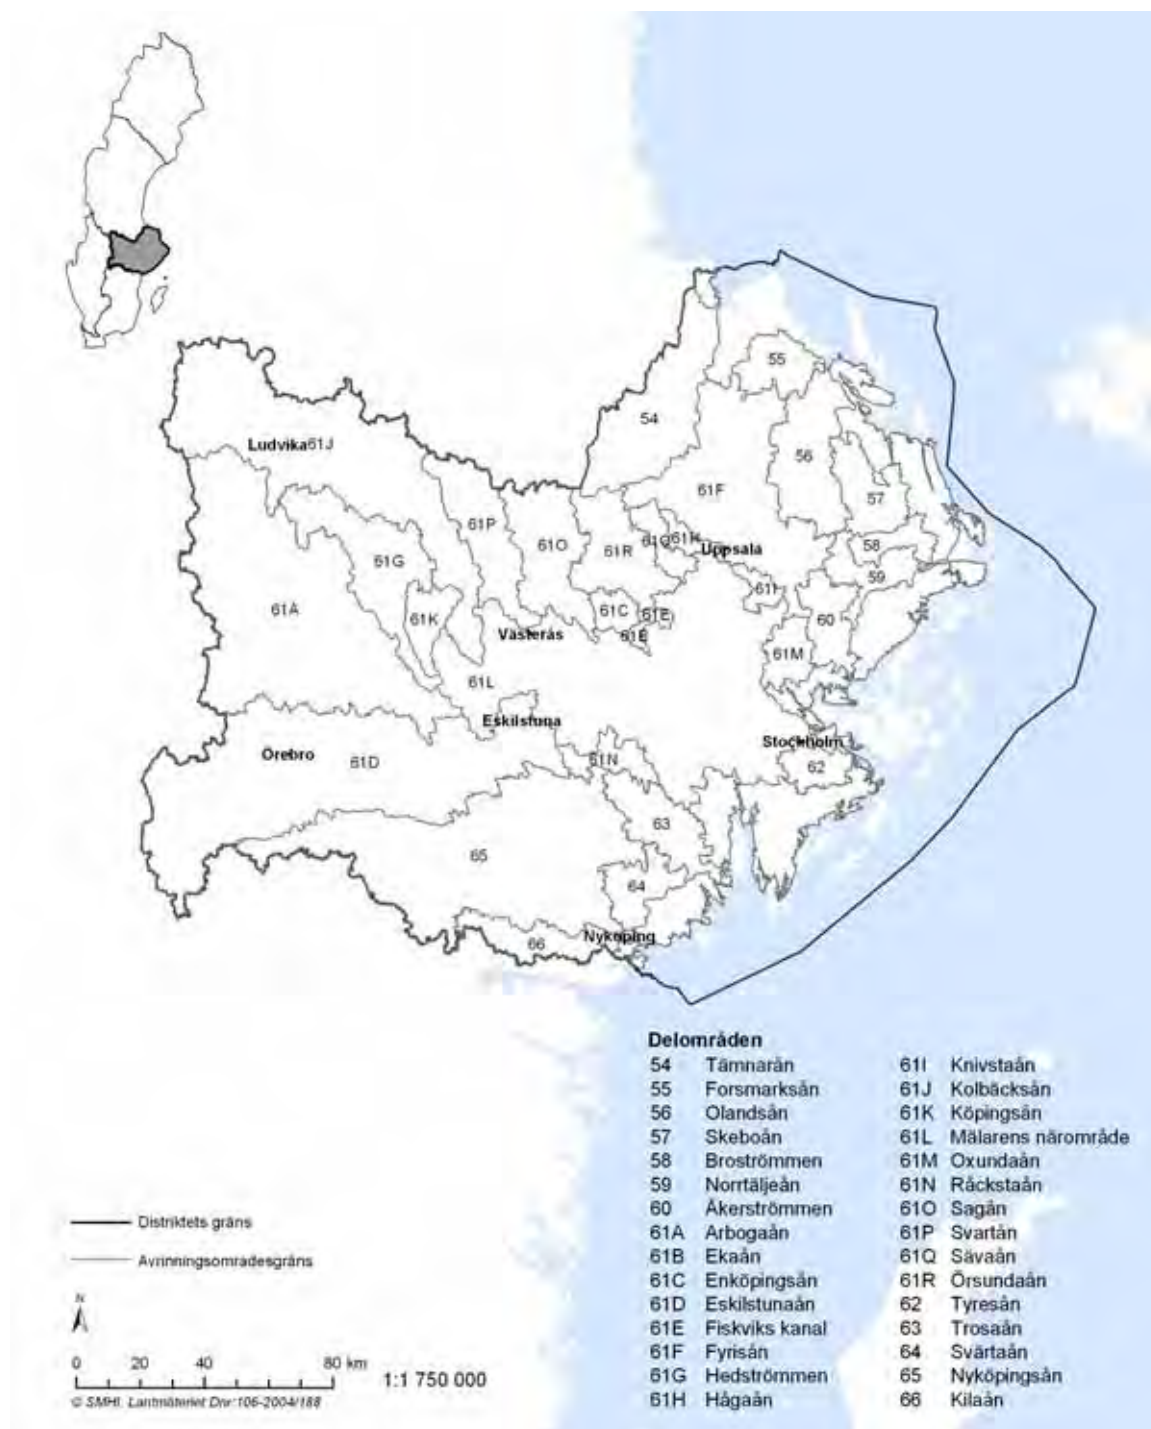
Figur 1. Avrinningsområden i Norra Östersjöns vattendistrikt.

De översvämníngar som har gett konsekvenser för människa och miljö finns beskrivna för varje huvudavrínningsområde eller delområde (t ex Arbogaån och Kolbäckså) inom Norra Östersjöns vattendistrikt (*fig. 1*). Fokus har legat på de negativa konsekvenserna som översvämníngarna har medfört. De positiva och för vissa arter livsnödvändiga översvämníngarna, som oftast inte är lika omfattande i storlek och som sker med lite kortare intervall, har inte belysts.

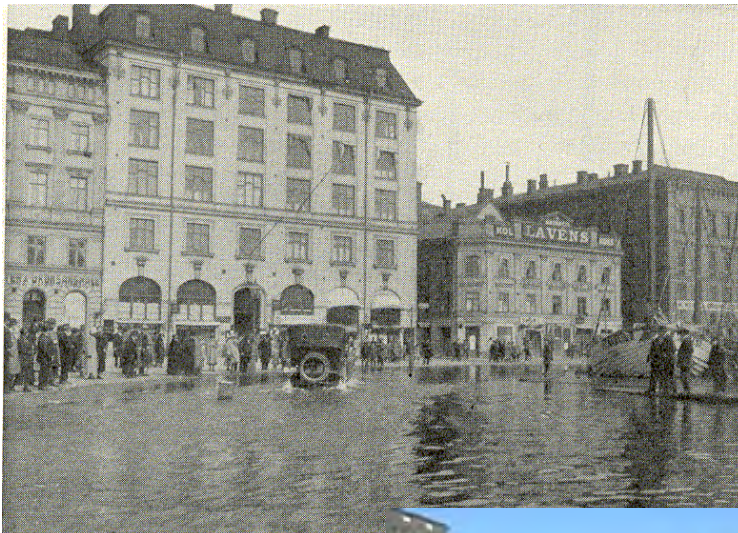
Figur 9. Mälartorget i Gamla stan, Stockholm  
Övre bilden från översvämningen 1924. Ur: Axel Wallén, Från vattnets rike. Foto: S. Ernfors.

Undre bilden Mälartorget 2011, Mälaren syns till höger i bilden, vattennivån är ca 4,15 meter (MH). Foto: Emma Östlund.

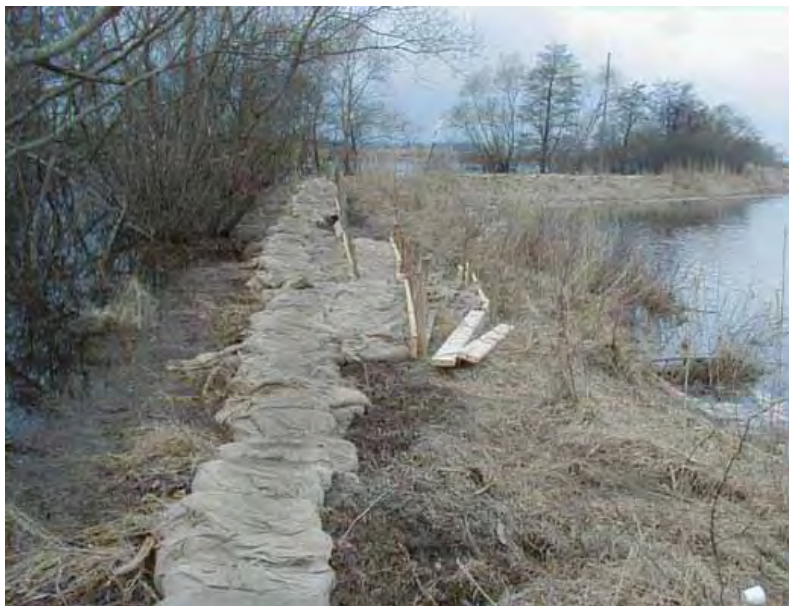
Figur 35. Invallningen Malmön från öster (Hedströmmen till vänster, översvämmad åkermark till höger) våren 1999. Foto: Räddningstjänsten

På grund av svagheter i vallen samt att vallen inte hade höjts uppströms den sträcka som åtgärdades året innan förekom skador. Med vana och erfarenhet från år 1999 blev Räddningstjänstens insats bra och åkerjorden översvämmades inte till så stort djup som år 1999. Köpingsöns Invallningsföretag åtgärdade och höjde vallen år 2001 på en ytterligare sträcka av 270 meter utmed Hedströmmen. Krönhöjden har således höjts med ca 0,3 meter på en sträcka av 550 meter från företagets pumpstation och uppströms (*Köpings kommun, 20101206*).

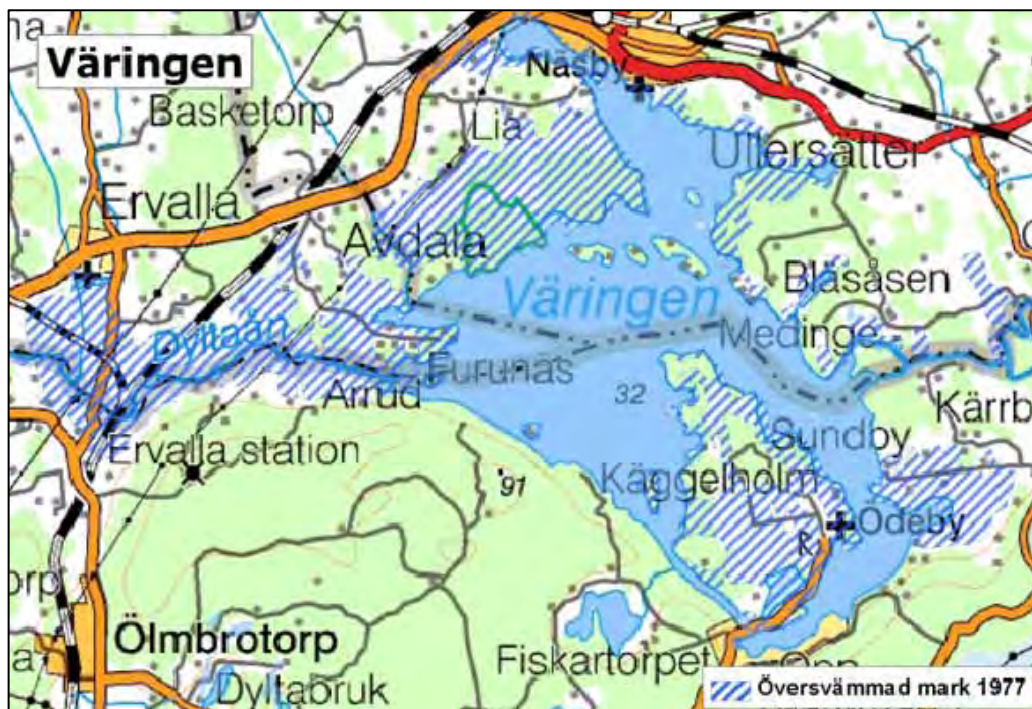
Figur 36. Översvämningar runt sjön Väringsjön som är ett av de större översvämningsområdena i Arbogaåns avrinningsområde.
