# Vattenanknutna kulturmiljöer intill vattendrag i Uppsala län

*Strömaråns vattenavrinningsområde  
Strömarån*

LÄNSSTYRELSENS  
MEDDELANDESERIE  
2014:19  
KULTURMILJÖENHETEN &  
NATURMILJÖENHETEN  
ISSN 1400-4712

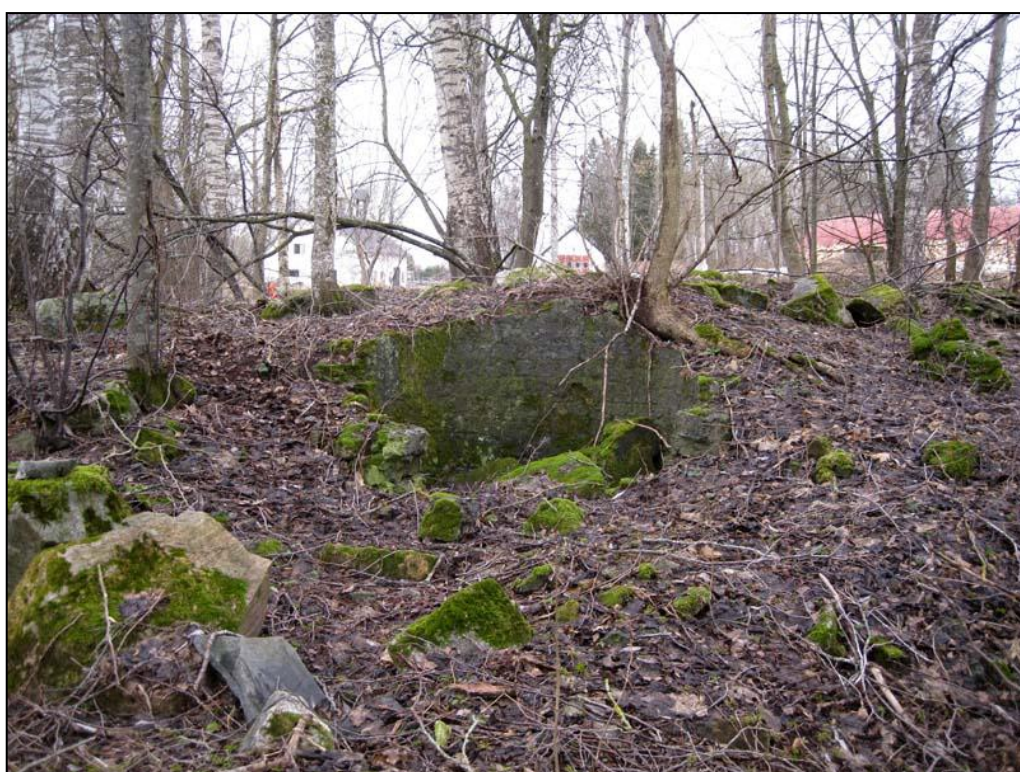
Del av masugnspipan.  
Foto: Anna Ulfhielm, 2011.

Rester efter **masugnen** finns kvar på åns västra sida, dels masugnspipan och dels tre väggar av slaggsten och huggen sten. Masugnen registrerades i samband med revideringsinventering 2011.

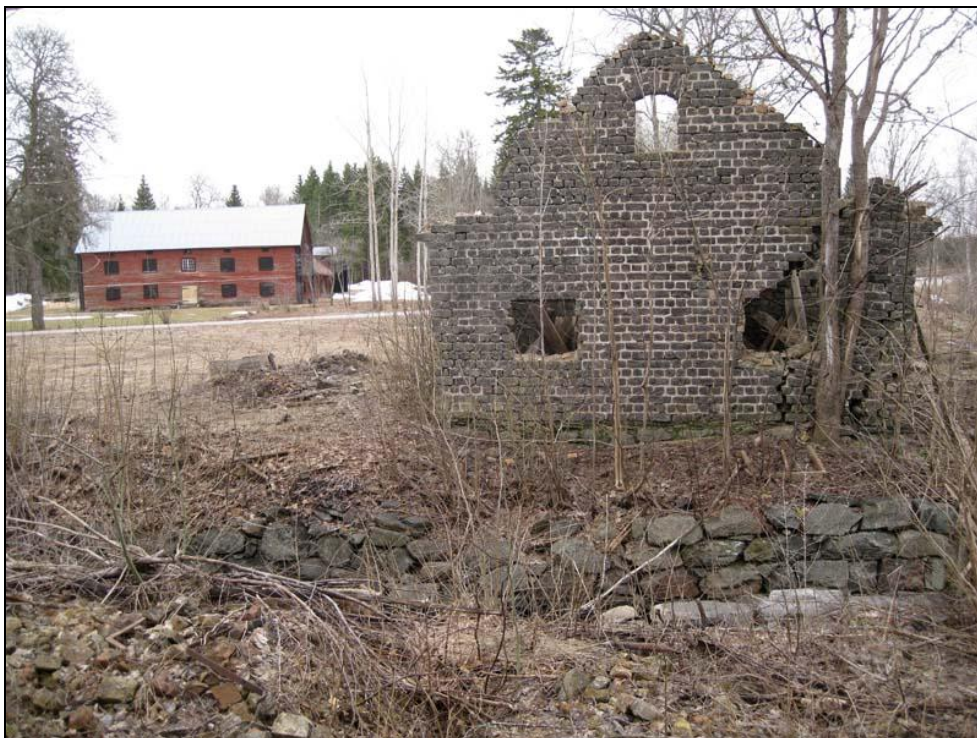
Ruin efter klensmedjan idag med magasinet i bakgrunden. Foto: Anna Ulphielm, 2014.

På åns sydvästra sida är en slaggstensruin efter **klensmedjan** från 1800-talet. Väggar av den norra gaveln och delar av långsidorna finns kvar (Österlövsta 585). Klensmedjan hade en föregångare på samma plats enligt storskifteskartan över Hillebola från år 1767. Från smedjan och norrut mot bron är åns kanter kallmurade av huggna stenblock.

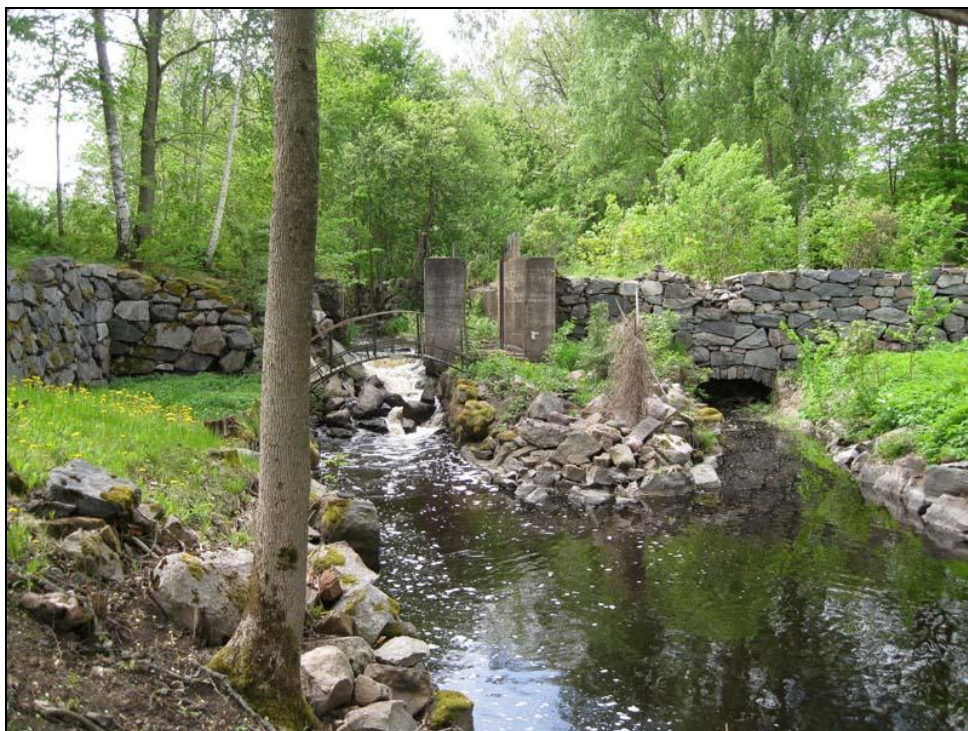
Kvarn- och sågruinerna på båda sidor om Strömarån.  
Foto: Anna Ulfhielm, 2011

**Dämmet** vid Hilleboladammen är ca 40 meter långt och har en fallhöjd på 1,1 meter, vilket inte dämmer upp någon större vattenmängd (Berglund 2006). Ruinerna efter **kvarnen och sågen** ligger på var sin sida av ån (Österlövsta 584). Dambyggnaden är indelat i tre fack för vattnet där det västra är ett stenvalv tillhörande kvarnen, de två andra är av betong, där det mellersta är för timret och den östra för sågen. En ränna i trä för flottning har funnits men är riven. Sågen finns markerad på en storskifteskarta från år 1767. Sågverksamheten pågick en bit in på 1900-talet. Nedströms mot bron är ett mindre dämme som nyligen restaurerats enligt anvisningar från Länsstyrelsen. I Uppsala län.

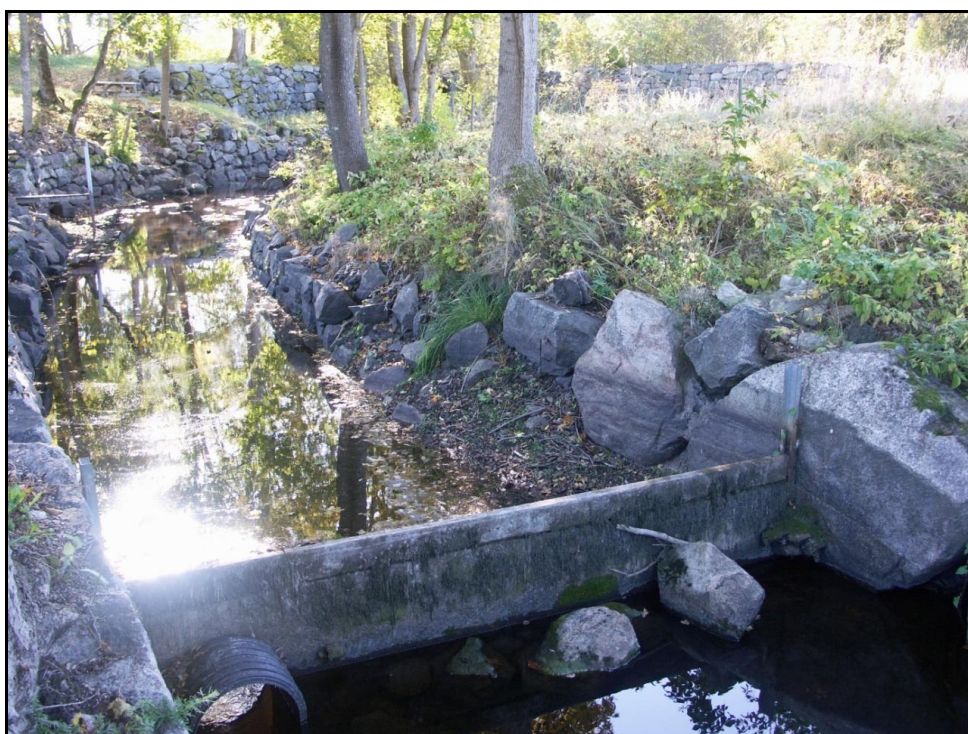
Strömaråns stenskodda fåra samt dämme uppströms den norra landsvägsbron i Hillebola, med lämningarna efter bruksplatsen i bakgrunden.  
Foto: Agnetha Pettersson, 2014

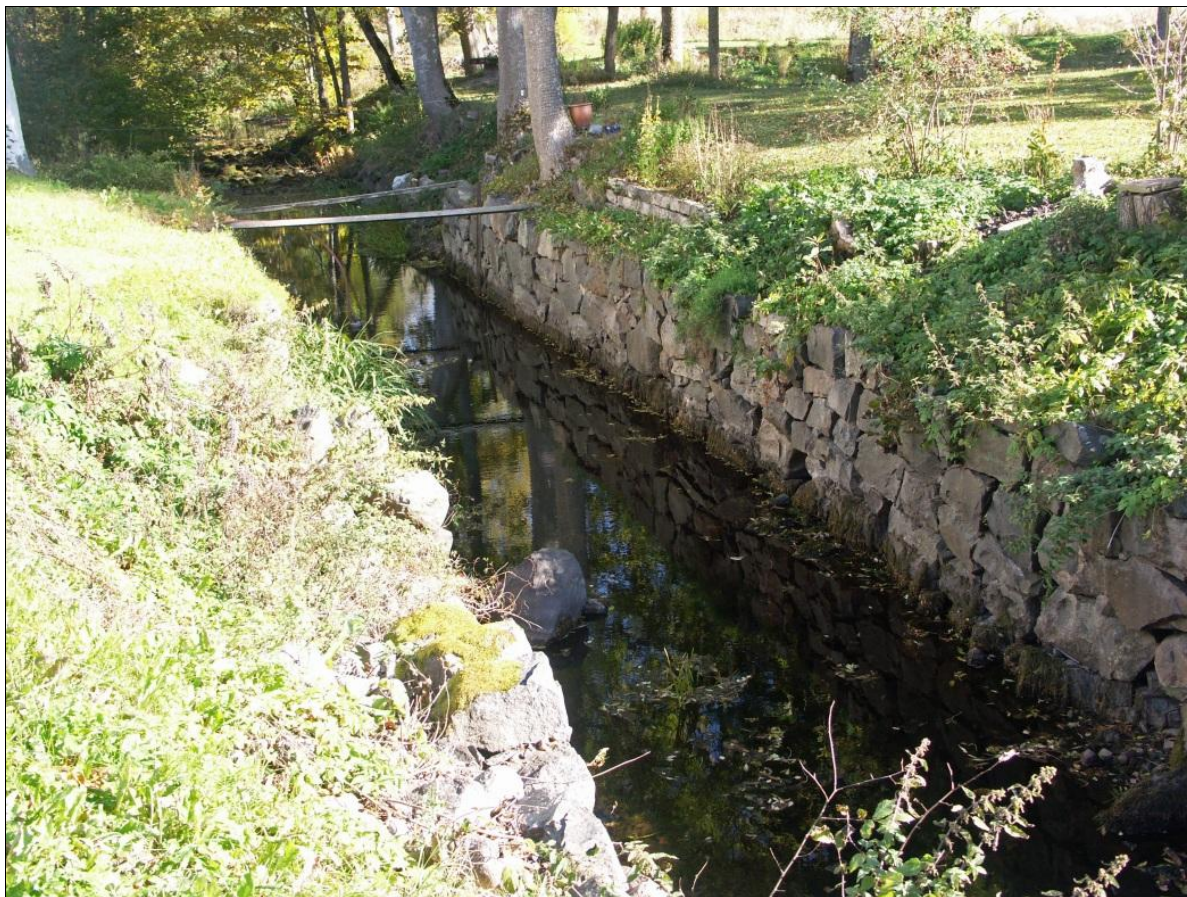
Strömaråns stenskodda åfåra mellan bränneriet och den tidigare Hillebola bruksgård.  
Foto: Agnetha Pettersson, 2014

Strömaråns åfåra är inom vissa delar mer eller mindre stenskodd, i regel av huggna mindre block. Mellan bränneriet och Hillebola bruksgård finns en välbevarad sträcka av stenskoningen.

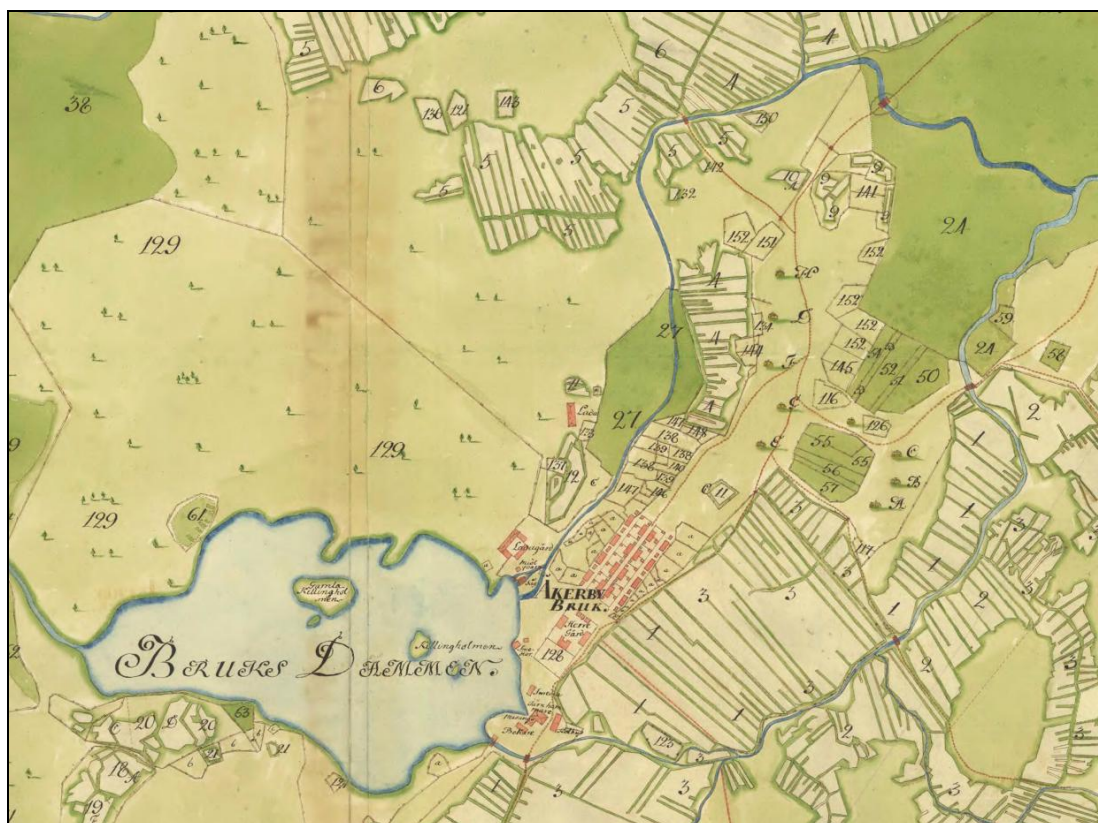
Bruksdammen och Strömaråns två åfåror, den norra och den östra, detalj ur Ägomätningskarta över Åkerby bruks och bys åker- och ängsmark, författad åren 1736, 1737, 1743 och 1744, renoverad 1748. ©Lantmäteriet.

Av ägodelningskartan från 1736 framgår hur Strömarån delar sig i två lopp på ömse sidor om Åkerby bruk. På laga skifteskartan från 1835, anges en annan utsträckning på bruksdammen och Strömaråns sträckning. **Masugn, hammare, smedja, kolhus och bokare** låg vid åfåran öster om dammen. På brukets plats är idag en träindustri vilket gör att inga delar av brukets produktionsbyggnader finns kvar (Österlövsta 128:1). Det enda spår som finns är i åkermarken intill och öster om vägen, där jorden är mörk och ett flertal slaggstycken syns i ytan. Ruinen efter en stålugn var fortfarande synlig år 1952.

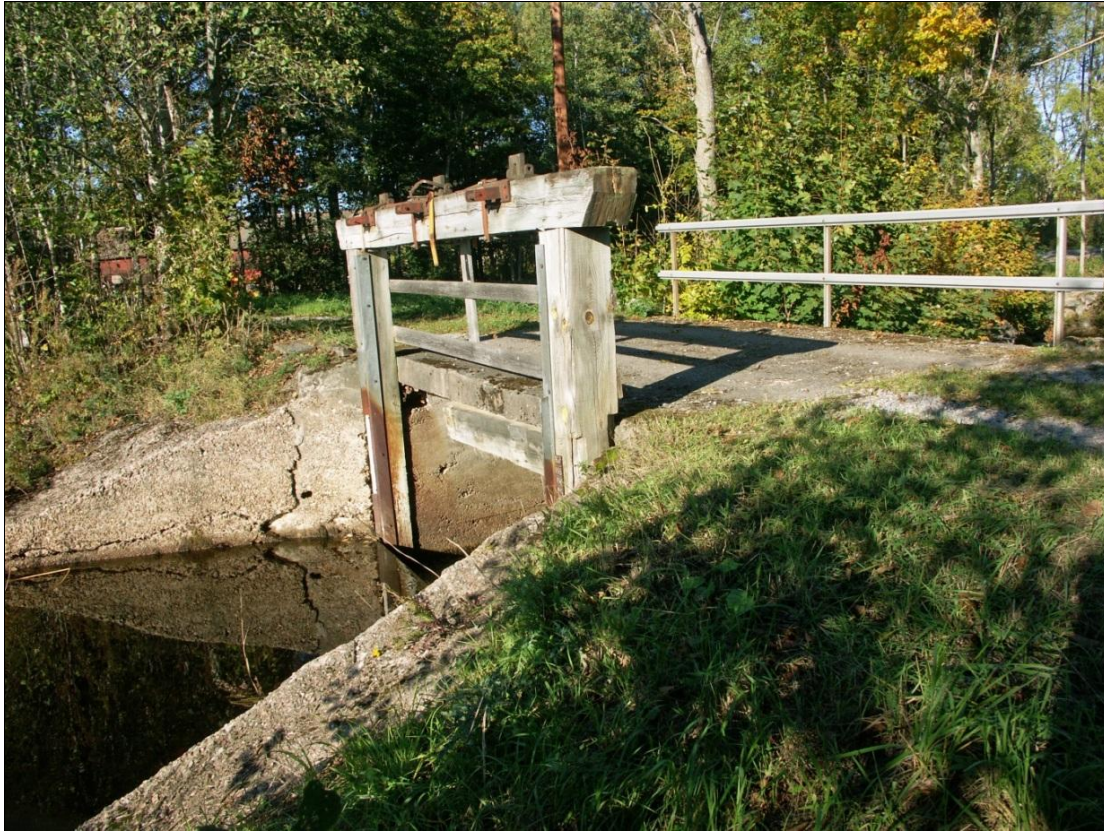
Dammluckor nedströms bruksdammen, mellan dammen och Strömaråns norra åfåra. På västra sidan om ån låg mjölkvarn och på den östra sidan sågen, enligt kartan från 1748. Foto: Agnetha Pettersson, 2014.

Utmed dammens östra sida, mot sågen, är en 100 meter lång **dammvall** (Österlövsta 1704) som även använts som väg. Vid åns utlopp väster om ena flygeln till Åkerby herrgård är dämet för den västra åfåran. Den är 45 meter lång och år 2005 bestod regleringen av dammen av en plywoodskiva. Dammen har ingen funktion sedan verksamheten med bevattning av timmer vid Elinge såg har upphört. Dammens vattennivå regleras med hjälp av träsättar (Berglund, 2006). Vid årets besök (2014) fanns inget kvar som dämde och vattennivån kom inte upp över tröskeln. Strömarån rinner nedströms genom en stensatt kanal för att sedan rinna genom en vägtrumma.

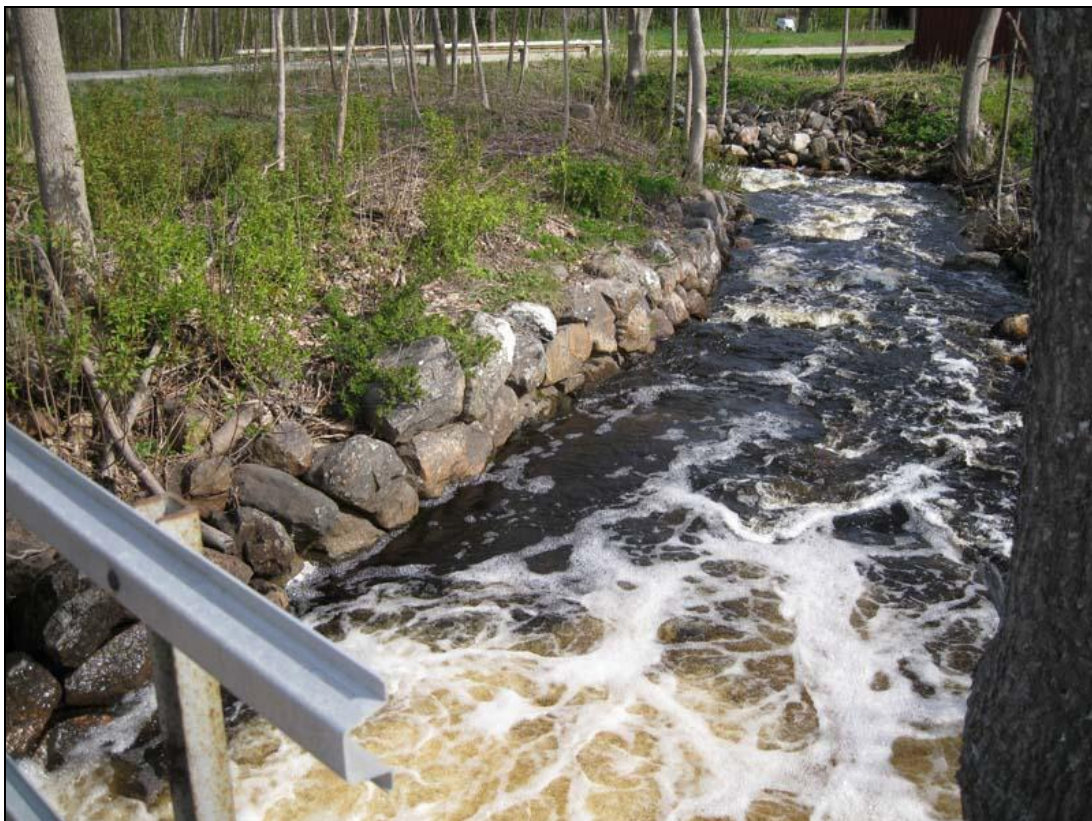
Nedströms dämmet med kallmurad åfåra. Foto: Anna Ulfhielm, 2011.

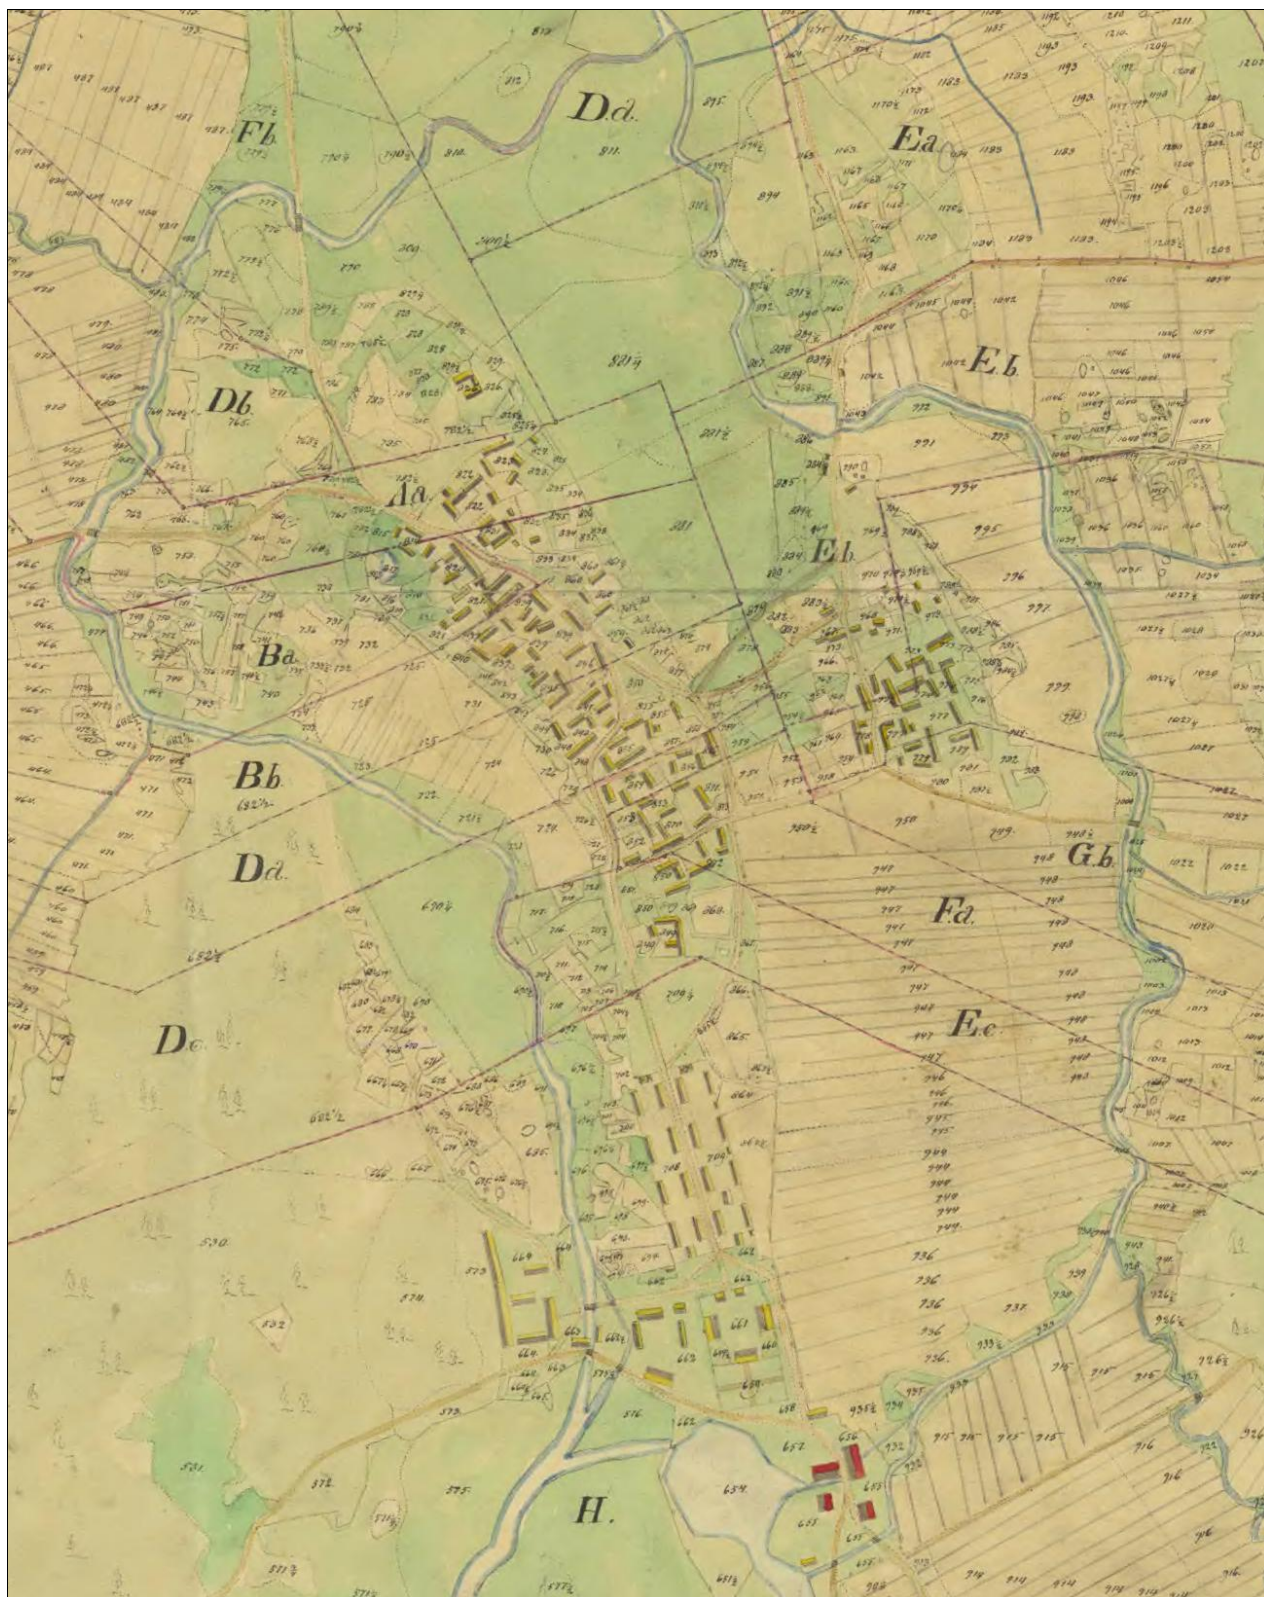
Bruksdammen och Strömarån med dess två fåror vid Åkerby, 1835. Utdrag ur Laga skifteskarta över ägorna till Åkerby by, upprättad åren 1824, 25 och 26, avslutat år 1835. ©Lantmäteriet

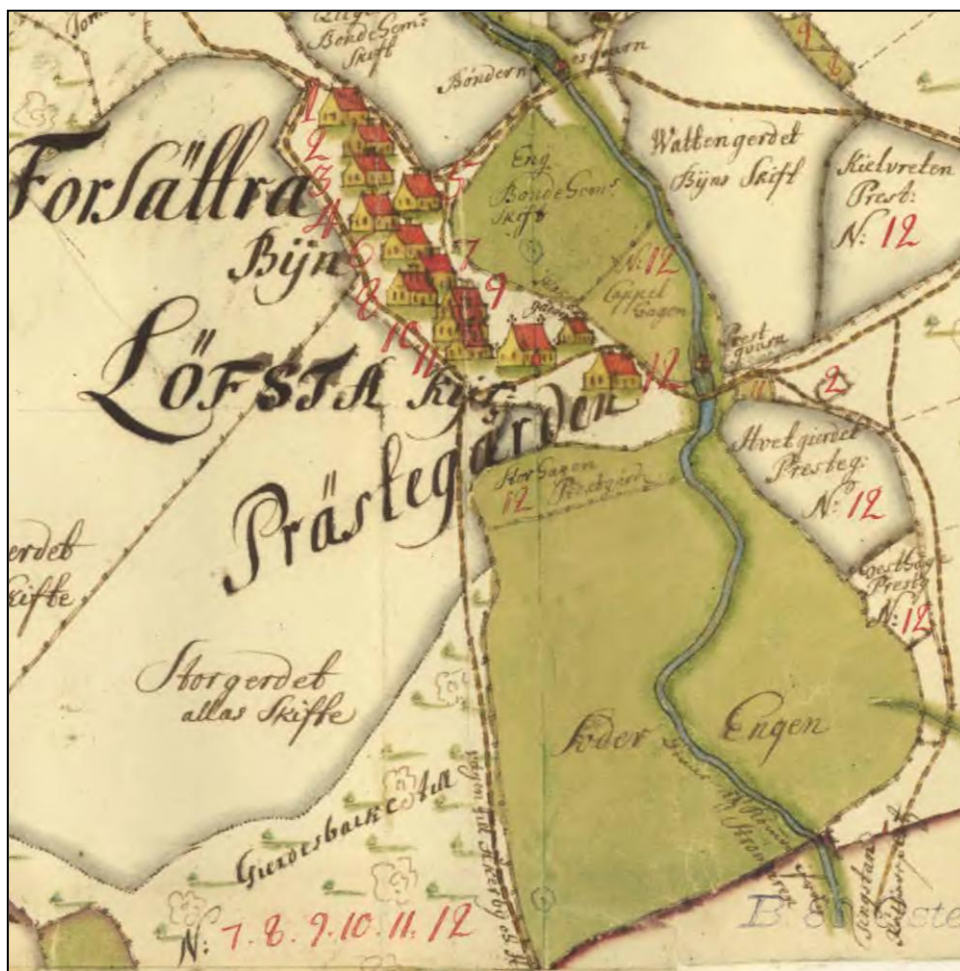
**Två kvarnar** har funnits utmed ån. I söder hade prästen sin kvarn (Österlövsta 745) vilken finns med redan på 1699 års karta över området och norr om hade bönderna sin kvarn (Österlövsta 747) Inga rester efter kvarnarna har påträffats.

Utdrag ur 1704 års karta över Lövsta bruks ägomättningskarta med Forsäter by, kyrka, prästgård, böndernas kvarn och prästens kvarn . ©Lantmäteriet.

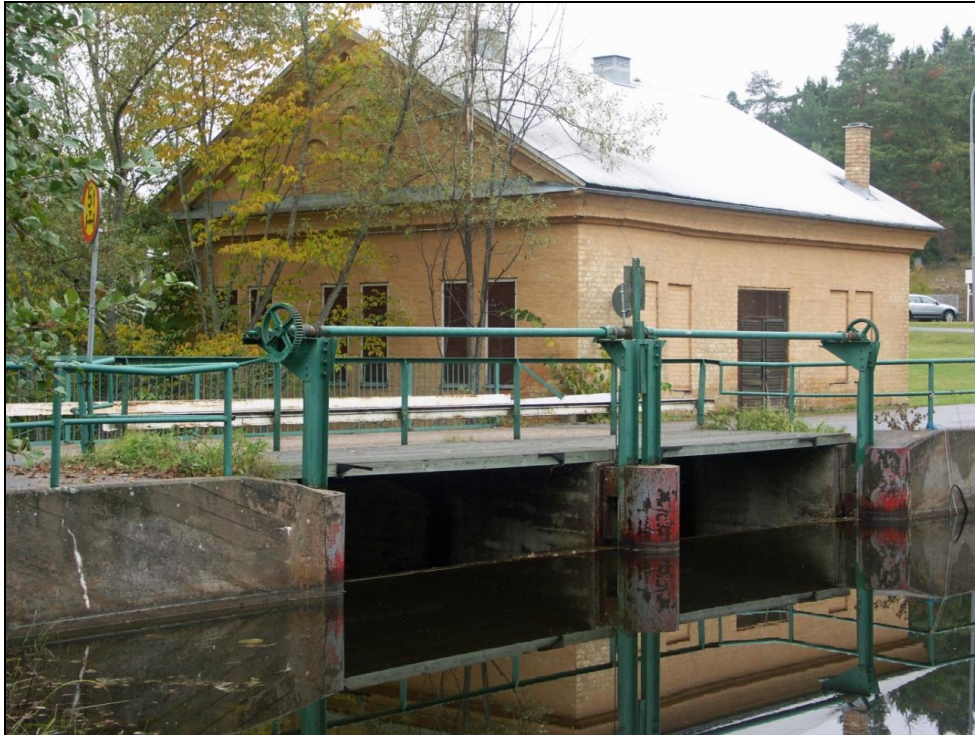
Kvarnen i Skärplinge från 1888 med dammluckor och damm i förgrunden. Foto: Agnetha Pettersson, 2014.

**Dämnet** vid Skärplinge är det första vandringshindret räknat från mynningen och är 29 meter brett och har en fallhöjd på 2,3 meter. Dämnet saknar idag någon egentlig funktion (Berglund 2006) och har idag mer karaktären av en sjö.

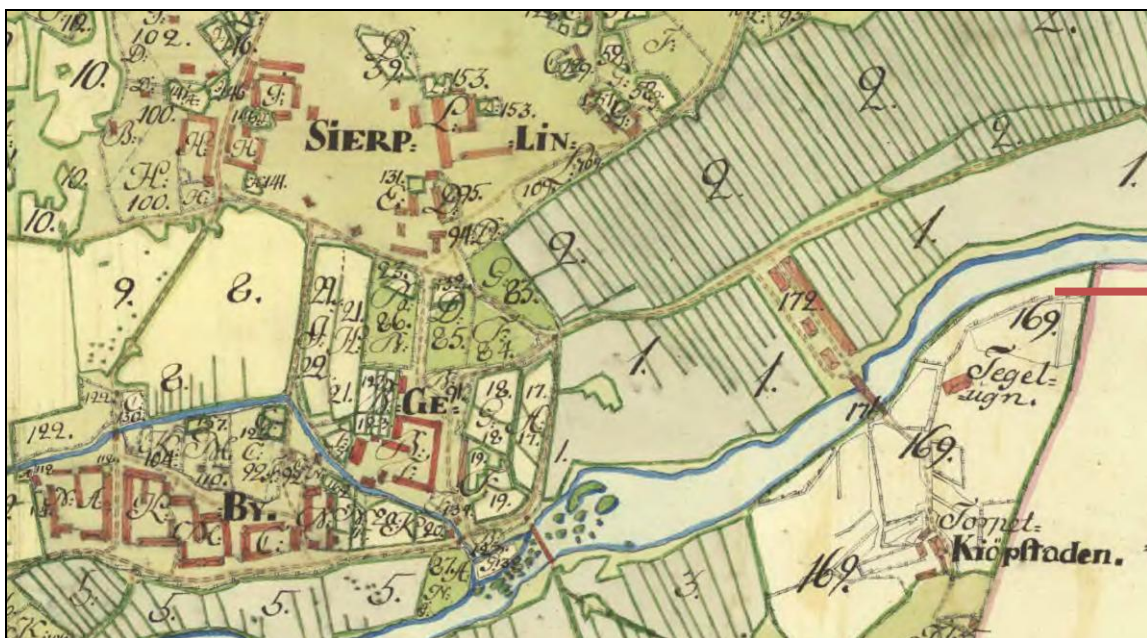
Utdrag ur 1746 års karta över Skärplinge by. På kartan syns förutom byn torpet Köpstaden, tegelugn och två dämmen/broar. ©Lantmäteriet.

Ett **tegelbruk** har legat intill dammen enligt 1746 års karta "*Ett Tegelbruk, som af Leufsta Herrskapet är vordet upsatt på des Säterijes grund uti sandgårdet*". På åns västra sida låg torkladorna och på den östra sidan inom Köpstadens ägor låg tegelugnen (Österlövsta 983). Båda platserna är idag bebyggda och inga spår efter tegelbrukets byggnader är synliga idag.

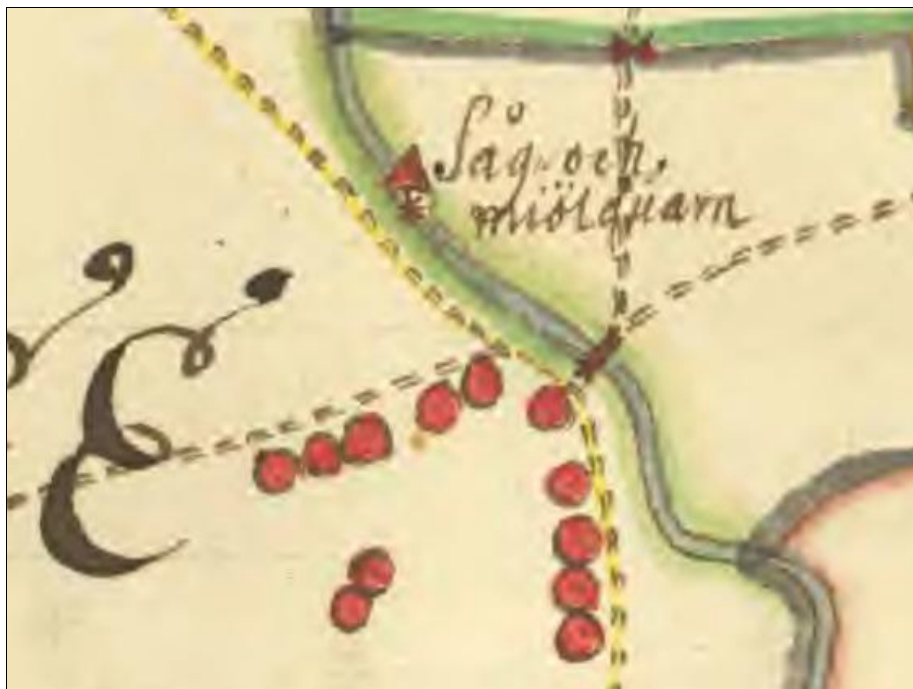
Skärplinge by samt såg och mjölkvarn vid fallet i Skärplinge. Detalj ut karta Deliniation, avmätt 1699 och 1700. ©Lantmäteriverket .

Enligt sockenkartan från år 1699 har en **såg** (Österlövsta 1711) och en **kvarn** (Österlövsta 1708) legat intill fallet. De ägdes både av bönderna och av frälset vid Lövsta bruk "*En Miölnarquarn hälften på Byens och andra hälften på frälsegrund stående, Leusfta Bruk tilhörig*" enligt beskrivningen i ägomätningsskarta över Skärplinge by från år 1746. Dessa låg på ungefär samma plats som dagens kvarnbyggnad.

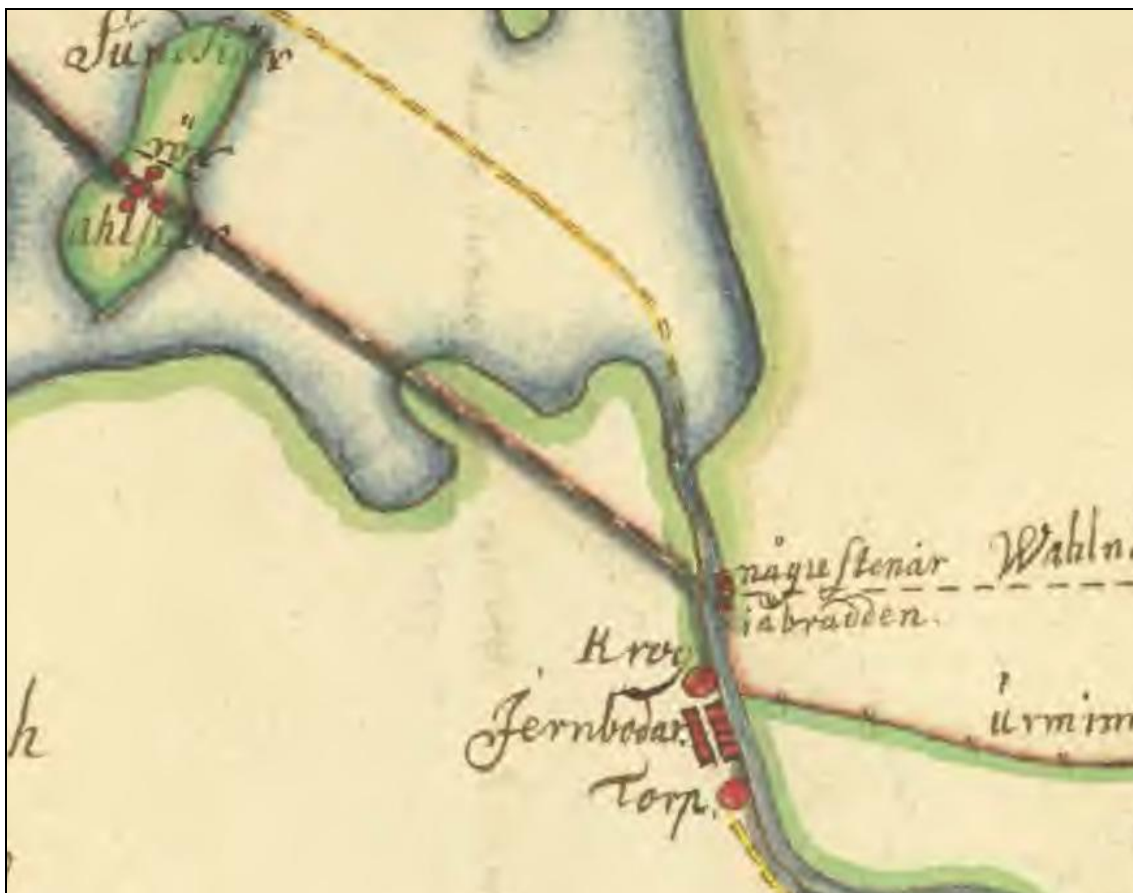
Lötens lastageplats strax före Strömaråns mynning i Lövstabukten, med järnbodar, krog och torp. Detalj ur karta, Deliniation, avmätt 1699 och 1700. ©Lantmäteriverket.

På den äldsta kartan låg norr om bodarna en **krog** (Österlövsta 926) och söder om ett **torp** (Österlövsta 928). I anslutning till torpet finns en igenfylld **brunn** (Österlövsta 1710).
