# Vattenanknutna kulturmiljöer intill Vattendrag i uppsala län

Sävaåns avrinningsområde

LÄNSSTYRELSEN  
UPPSALA LÄN

LÄNSSTYRELSENS  
MEDDELANDESERIE  
2016:10  
SAMHÄLLSUTVECKLINGSENHETEN  
ISSN 1400-4712

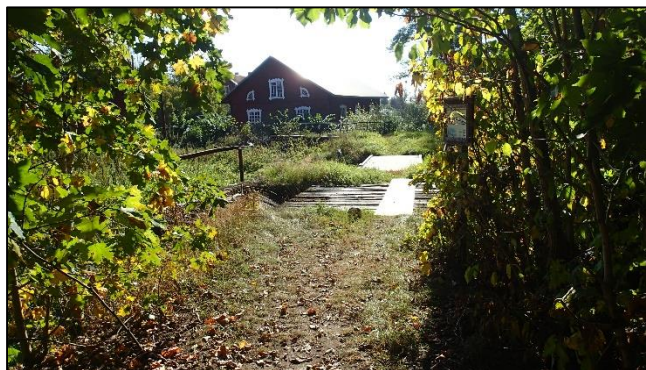
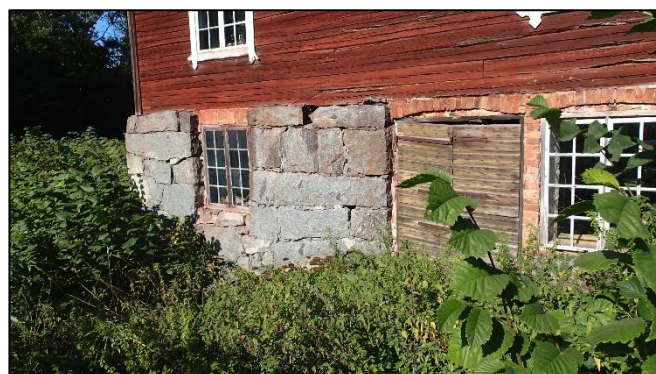
Ovan: en översikt av dammvallen med bro och i bakgrunden kvarnhuset. Nedan: detalj av kvarngrunden med uttag för vattenrännan, som nedströms är stenskodd (Gryta 205).

Från kvarnhusets södra del är en stensatt **ränna** (Gryta 205) ca en meter bred, idag helt torrlagd, vilken nedströms ansluter till ån. I ån väster om kvarnen finns rester efter fundament till en dammvall med två utloppsrännor, varav den ena tidigare varit torrlagd. Fundamenten är kallmurade, av huggna stenblock och det östligaste dämmet är förstärkt med cement. Under år 2014 genomfördes **fiskevårdsåtgärder** på platsen och då revs den torrlagda rännan med cementdämmet ut, så att vattenflödet kunde ta denna väg. I den andra rännan, som delvis är åns naturliga flöde, lades stenar ut så att vattnet kan sippra igenom. Över dämmets fundament ligger träbroar, varav den ena är nylagd i samband med restaureringen av dammen.

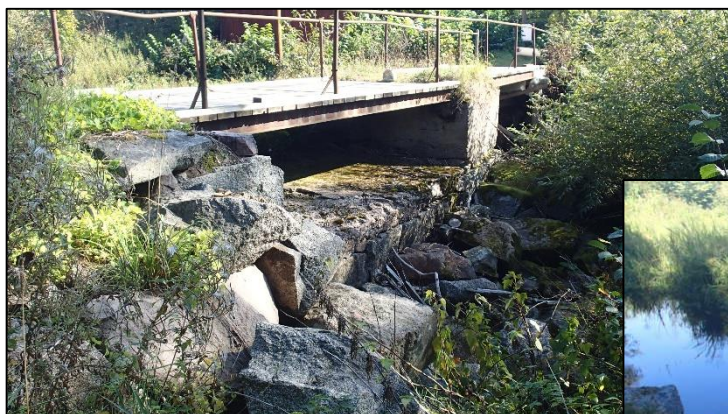
Till vänster cementdämmet före utrivning och nedan efter utrivning och hålldammen uppströms.

Breja Arkeologi genomförde en besiktning av ovanstående kulturmiljö år 2014, vilket föregicks av de fiskevårdsåtgärder som tidigare hade föreslagits, då dämnet var ett vandringshinder för fisk. Länsstyrelsen gjorde därefter bedömningen om åtgärder på platsen som utfördes samma år.

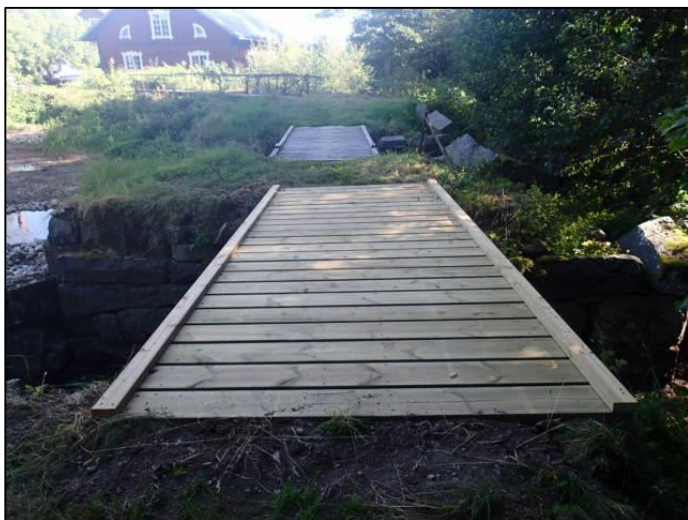
Den nya broläggningen över Sävaån.

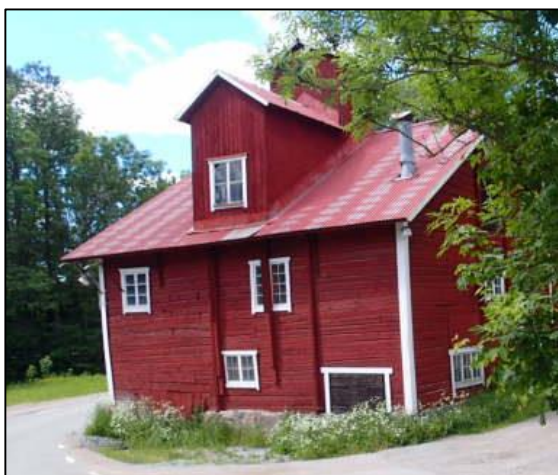
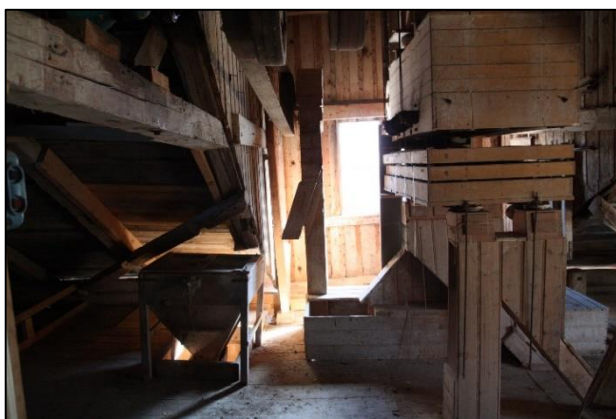
Dagens **kvarn** utgörs av en rödmålad timmerstomme i tre våningar. Kvarnhuset är sannolikt densamma som på en arealavmätningsskarta över Säva by från år 1830 och eventuellt kan delar av en äldre byggnad, markerad på 1702 års karta, ingå i dagens kvarnhus (t. ex delar av grundmuren). Enligt dagens ägare byggdes kvarnhuset om på 1850-talet, sannolikt ändrades då drivningen av kvarnstenarna från vattenhjul till turbindrift. Dagens maskineri, består av en turbin, två mjölvalskvarnar och en kvarn som sannolikt är för djurfoder eller annan grövre malning. Kraften från turbinaxeln överförs till kvarnarna med remdrift. Kvarnen, med en bevarad kvarndamm med inloppsränna till turbin och ganska komplett kvarnmaskineri skulle enligt ägaren i princip kunna igångsättas. På våningen ovanför kvarnarna finns ett siktningsaggregat.

Till vänster kvarnhuset och ovan bl. a. kvarnens siktningsaggregat Foto: Sverker Larsson.

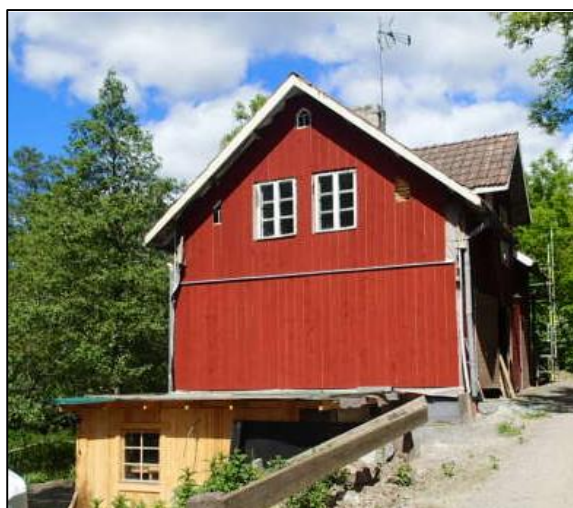
Tvåvåningsbyggnad norr om kvarnen.

Norr om kvarnen, utmed åns östra sida, är en byggnad, delvis uppförd i två våningar, med en källare gjuten i betong och med en överbyggnad av trä. Enligt ägaren till närliggande Ransta kvarn ska huset under en period ha använts för att torka säd innan malning. I källarvåningen har det enligt uppgift eldats på och värmen/röken har letts genom ett hål i bottenbjälklaget och vidare upp i byggnaden där säden förvarats. I byggnaden har också funnits ett snickeri (sannolikt gårdens egen snickarverkstad) och den har också använts som bostad. Huset är sannolikt från 1800-talets andra hälft.

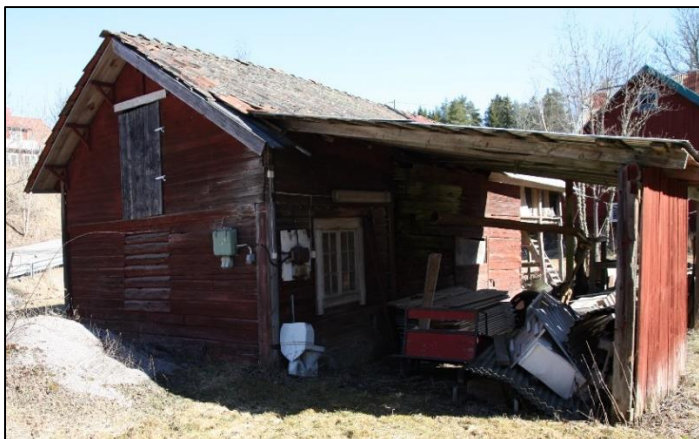
Söder om kvarnhuset, på andra sidan vägen står en mindre timmerbyggnad med ett skärmtak. Ett cirkelsågverk, troligen från 1900-talets första hälft, står under skärmtaket. Timmerbyggnaden kan vara samma som ett hus markerat på kartan från 1830. Öster om sågverket finns en ekonomibyggnad som sannolikt är uppfört närmare sekelskiftet 1900.

Till vänster timmerbyggnad med ett cirkelsågverk under ett skärmtak. Foto: Sverker Larsson. Till höger utsnitt ur 1830 års karta över kvarnområdet hörande till Säva by. ©Lantmäteriet.

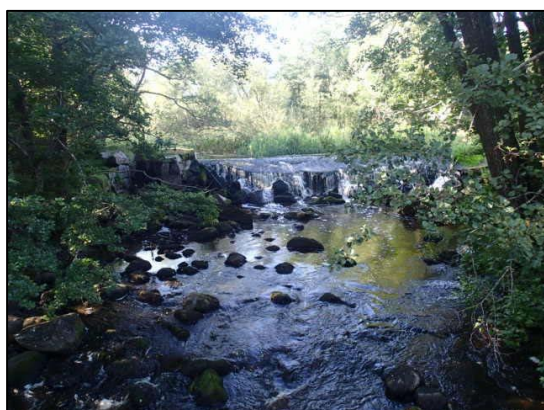
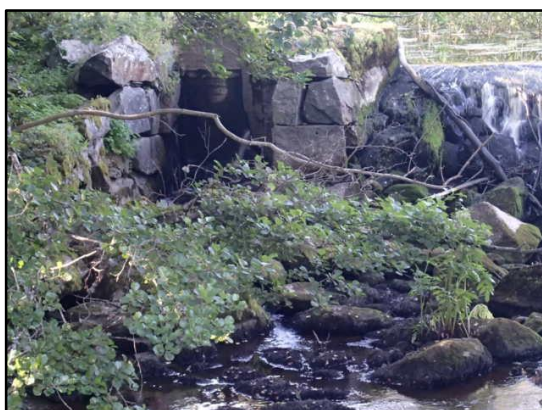
**Dammvallen** (Gryta 204) över åfåran, är till stora delar uppbyggd av cement samt i kanterna av huggna stenblock. I den västra kanten är ett större stenfundament med ett utskovshål.

Dammvallen och detalj av utskovet i väster.

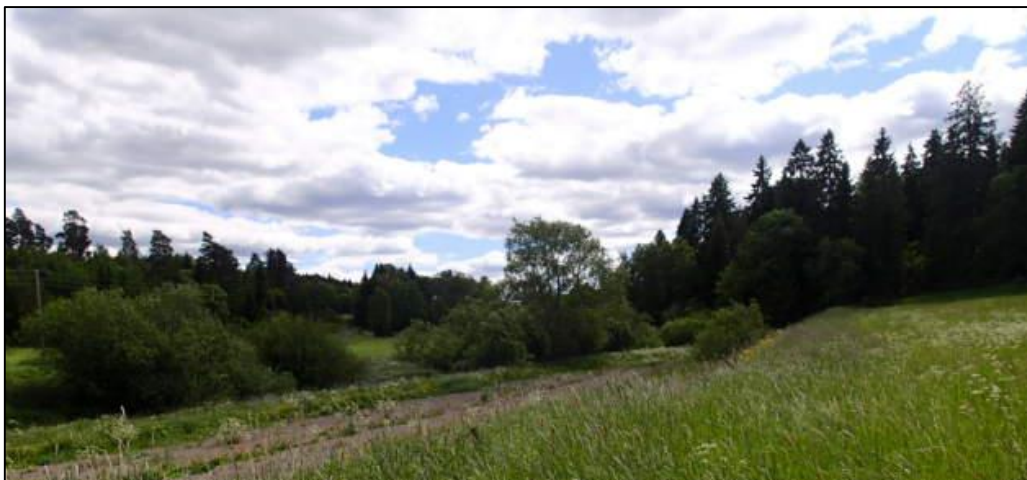
Till höger i bilden terrasserings inom Ransta bys norra gårdslägen exponerade mot Sävaån. Foto från nordväst.

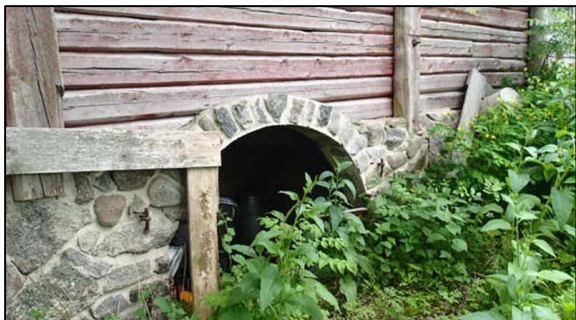
**Kvarnområdet** (Gryta 34:1), består förutom av kvarnhuset, av rännor och en f.d. dammvall. Kvarnbyggnaden intill ån, har en hög stengrund samt en överbyggnad av timmer. I stengrunden finns slagna valv för in- och utlopp till kvarnen. Enligt boende skall delar av kvarngrunden vara anlagd på 1500-talet. Kvarnens maskineri är till stora delar utrivna och byggnaden nyttjas idag för annat ändamål. Äldsta skriftliga belägg för Ransta kvarn är från år 1553 *"Rannesta quarn"*. Redan 1489-1503 betalar Sko kloster för *"en kvarnfjäll"* i Ransta, vilket kan vara samma kvarnplats. Kvarnen finns kartlagd första gången år 1638.

Till höger: Ransta kvarn, foto från söder.  
Ovan: det slagna valvet på kvarnens  
norra sida.

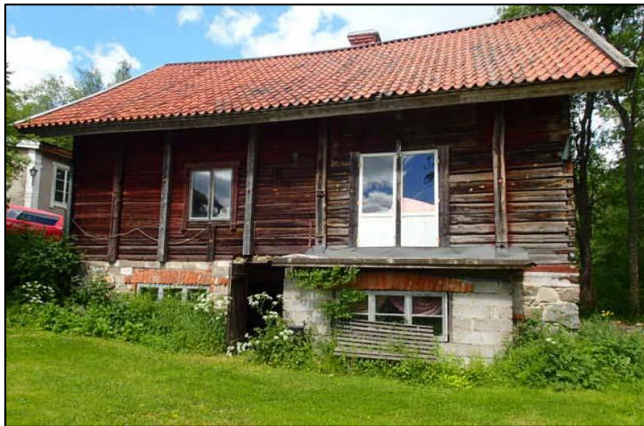
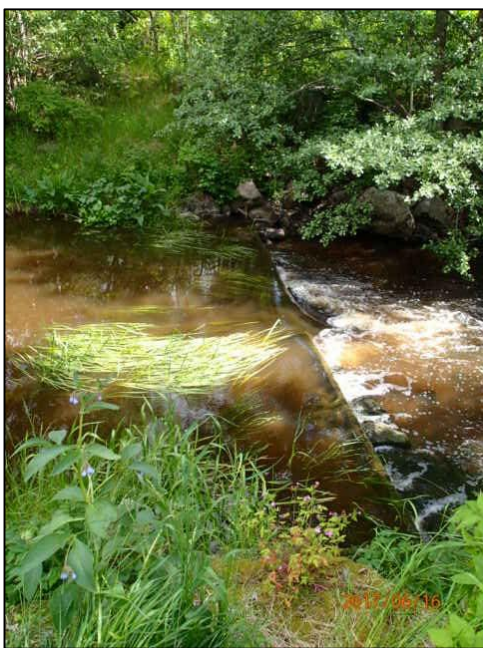
Tidigare fanns här en **dammvall** (Gryta 34:1), som numera är utriven. Dammvallen registrerades i samband med Riksantikvarieämbetets revideringsinventering 1980 som "rester efter gammal dammbyggnad till kvarn, delvis påförd med skrot och schaktmassor". Resterna som fanns efter dammvallen har enligt dagens ägare tidigare rensats bort och lagts upp på kanten, delvis öster om ån. Därefter anlades på platsen en spontdamm av trä, vilken byttes ut av SMHI 2015. Nedströms delar ån upp sig i två fåror. I anslutning till kvarnen finns flera kvarnstenar.

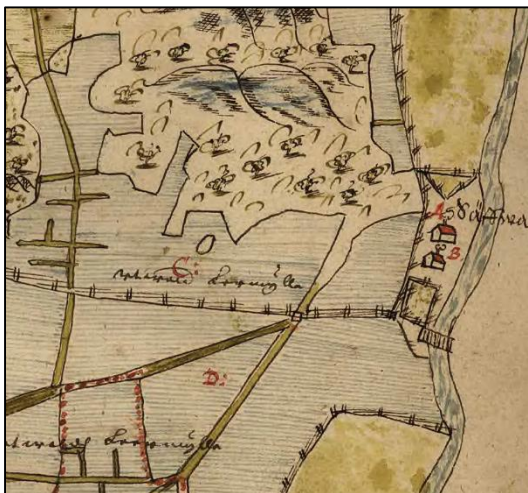
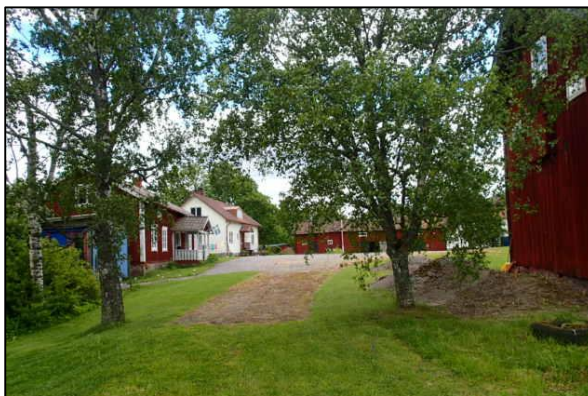
Säva by – till vänster utsnitt ur 1635 års karta över byn. Riksarkivet. Till höger foto över byns norra gårdstomt. Foto från norr.

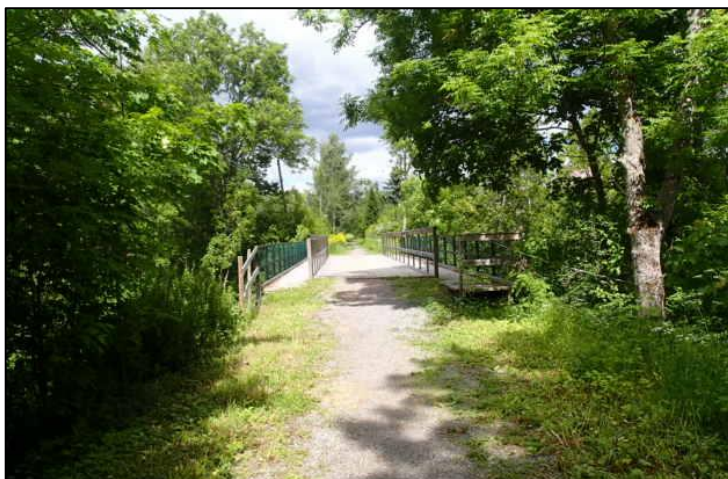
På åns östra sida har **järnvägen** (Balingsta 122) tidigare gått vilken korsat ån via en bro i områdets södra del. Järnvägen lades ned på 1980-talet och nyttjas idag som cykelbana.

Järnvägsbank och bro som idag nyttjas som cykelväg

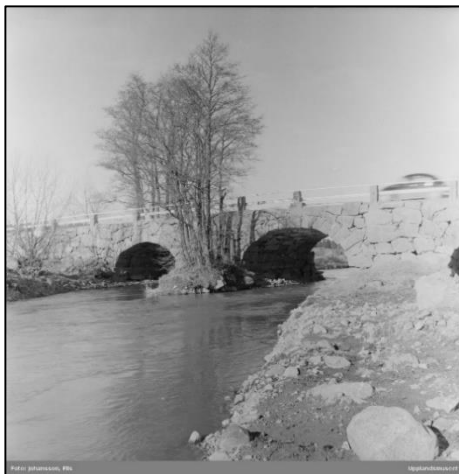
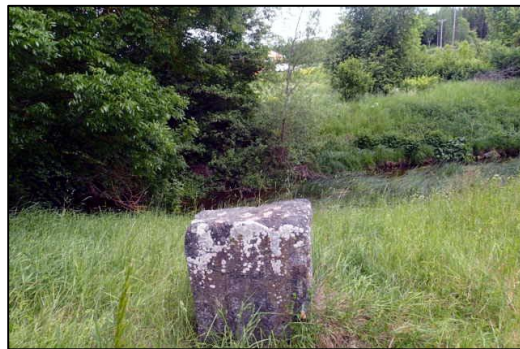
Läget för järnvägs-bron är detsamma som finns med på de äldre lantmäteri-akterna över Säva. En annan **bro** (Gryta 1:1), fanns tidigare norr om byn intill dagens väg 55. Det var en stenvalvsbro som man idag enbart kan ana i form av enstaka stenar till brofundamentet, samt vägbankarna till bron. En bro finns markerad på samma plats på den Häradsekonomiska kartan från år 1859-63.

Till vänster: stenvalvsbron år 1961. Foto: Elis Johansson, Upplandsmuseet.  
Ovan: rester efter stenvalvsbron 2015.

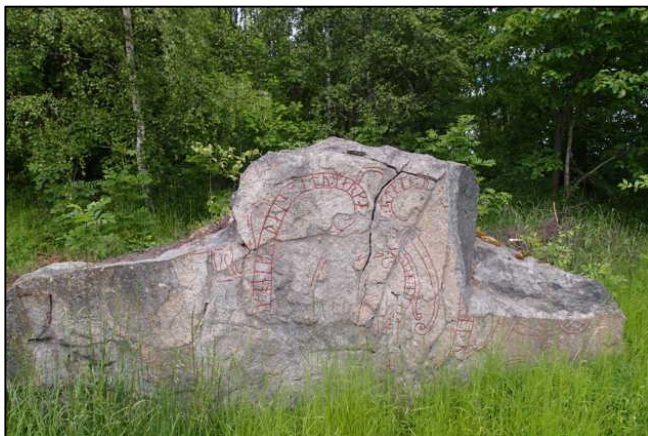
Runsten Gryta 2:1, intill väg 55.

gravfält. På samma sida om vägen finns även en **runsten** (Gryta 2:1). Enligt uppgift ska runstenen ha skadats redan år 1726. En lössprängd del av ristningen förmodas då ha lagts i bron över Säva. Vid vägomläggningen på 1930-talet skadades ristningen ytterligare, då blocket flyttades femton meter väster om den ursprungliga platsen. Enligt Upplands runinskrifter lagades stenen hösten 1932 och har därefter rengjorts och målats vid flera tillfällen.

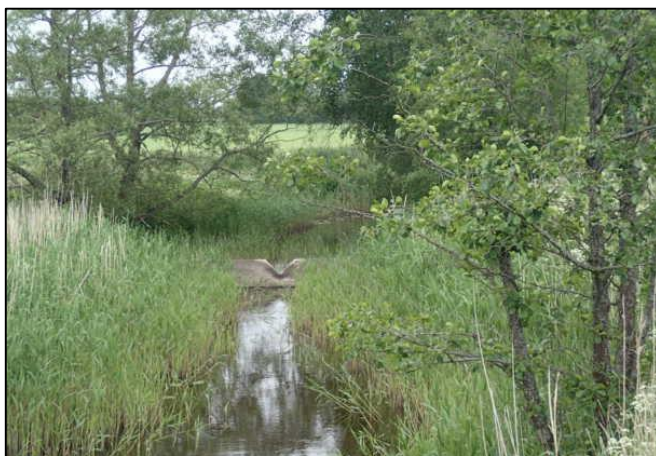
I SMHI:s dammregister finns en uppgift om ett dämme, ett Thomsöverfall vid Årke, men med en punkt en bit upp på landbacken. Där ån kröker, öster om den nedre gården, är ett dämme i form av en cementkant, ca 0,3 m ovanför vattenytan, med en skåra i mitten, vilket troligen är detsamma som SMHI:s uppgift.

Thomsonöverfall av cement.

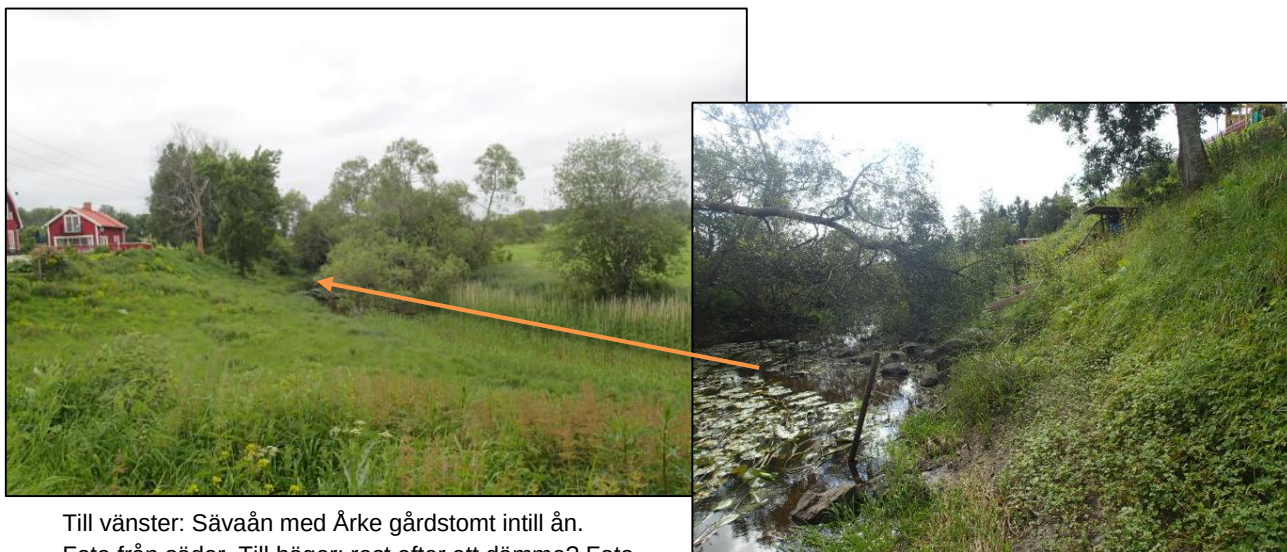
Uppgifter finns att det skall ha funnits en **kvarn** vid Årke (muntligt Göran Ulväng). Vid inventering av ån iaktogs en mindre stensträng som gick snett över ån, vilket skulle kunna ha att göra med en fördämning till en kvarn uppströms.

Till vänster: Sävaån med Årke gårdstomt intill ån.  
Foto från söder. Till höger: rest efter ett dämme? Foto  
från norr.

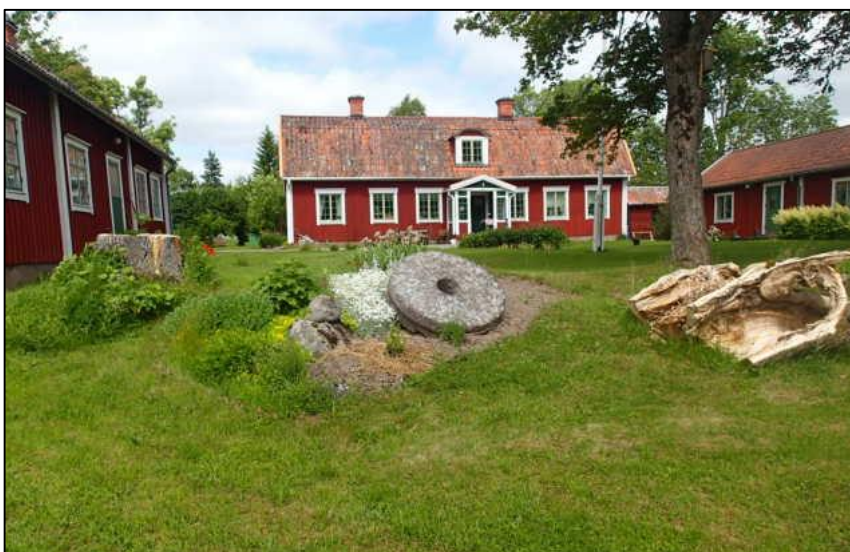
Gårdstunet med boningshus och flyglar och i framkanten en av de många kvarnstenarna på tomten.

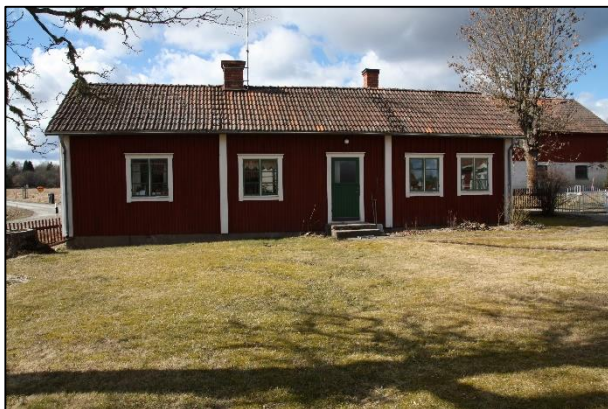
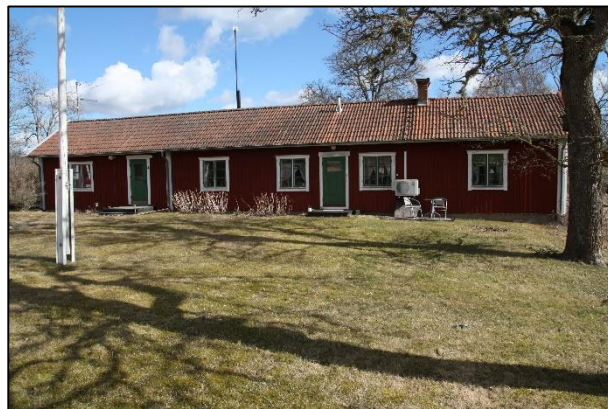
mellan gårdshuset och ekonomibyggnaderna. Dagens manbyggnad är en timrad parstuga i ett och ett halvt plan, klädd med rödfärgad locklistpanel och med ett mansardtak täckt med enkupigt tegel, troligen uppförd under 1850-talet (Sveriges bebyggelse). Den västra flygeln anges i "från Mälarvik till skogsbygd" vara en drängstuga från 1780-talet. Det är en timrad byggnad med parstugeplan, med rödfärgade fasader med locklistpanel och sadeltak täckt med tvåkupigt tegel. Den östra flygeln, är enligt "från Mälarvik till skogsbygd" en bagarstuga. Det är oklart om byggnaden är från 1800-talet och som renoverats och ställts på en nyare grund av betong, eller om det är en nyare byggnad i gammal stil. Antingen är den en timrad byggnad eller en mer sentida byggnad med exempelvis resvirke- eller regelstomme. Den är åtminstone uppförd innan den ekonomiska kartan 1951. Byggnaden har rödfärgade fasader med locklistpanel och sadeltak täckt med tvåkupigt tegel.

Till vänster den västra flygeln och till höger den östra flygeln. Foto: Sverker Larsson

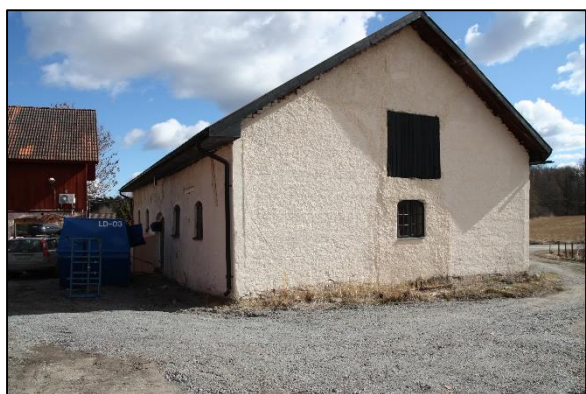
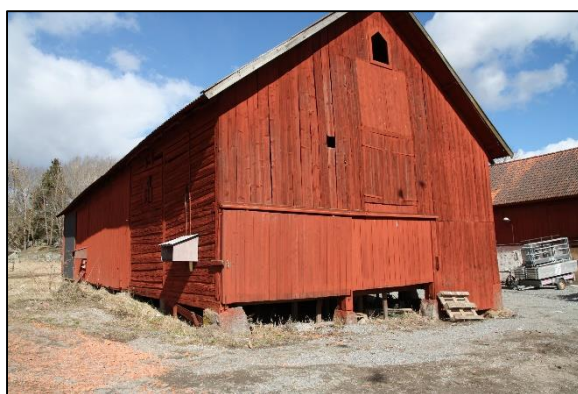
Väster om gårdstunet och vägen ligger ett flertal ekonomibyggnader varav ladugård och stall sannolikt är uppförda under 1800-talets senare hälft medan höladan delvis kan vara äldre. Ladugården är uppförd i tegel, med putsade vitfärgade fasader och höskulle i stolpverk med rödfärgade fasader av slät panel och med tegeltäckt sadeltak. Även stallet är uppfört i tegel med spritputsade vitfärgade fasader. Höladan (har eventuellt också fungerat som spannmålsmagasin), är sannolikt uppfört omkring mitten av 1800-talet eller tidigare, vars äldsta delar är timrade och senare påbyggd med en större hölada i stolpverkskonstruktion med rödfärgad fasadpanel. Sadeltaket är täckt med korrugerad plåt.

Till vänster stallet med spritputsade fasader och till höger höladan. Foto Sverker Larsson.

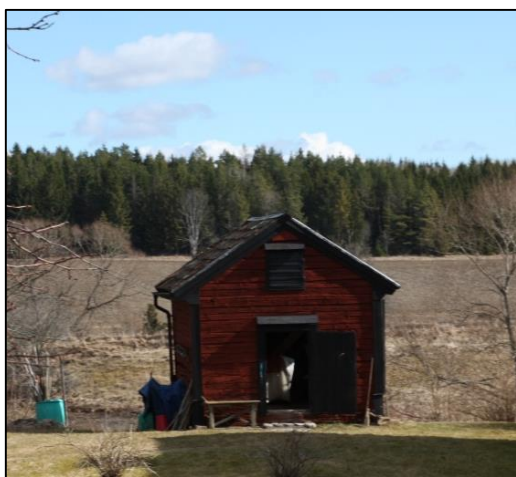
Strax nordost om manbyggnaden och mot ån är en timrad bod med källare. Boden ska vara en rusthållarbod sannolikt från sent 1700-tal (rusthållaren Erick Grass d ä. flyttade in 1797). Timmerstommen består av skrädhuggna stockar, den saknar idag utknutar men dessa har troligen kapats av och ersatts med svartmålade knutbrädor. Taket är täckt med lertegel.

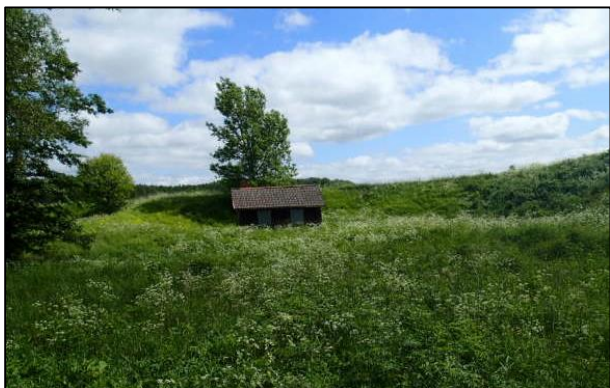
Inom kulturmiljöområdet södra del mot ån ligger ett mindre hus, som enligt "från Mälarvik till skogsbygd" ska ha varit en smedja vilket styrks av observationer på plats. De stora portarna, samt öppningen i väggen på murens baksida, talar för att det rör sig om en smedja. Den är gissningsvis uppförd omkring mitten av 1800-talet.

Smedjan, sommaren 2015. Foto: Bitte Franzén.

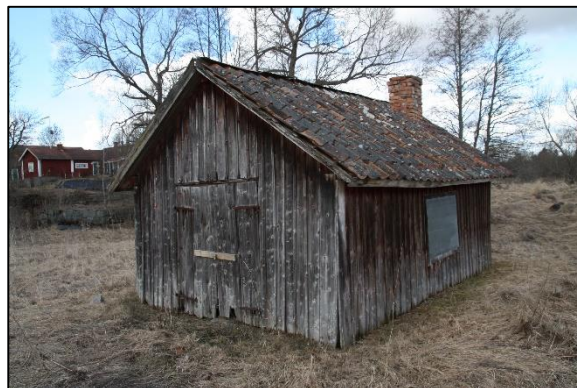
Smedjan, vintern 2016. Foto: Sverker Larsson

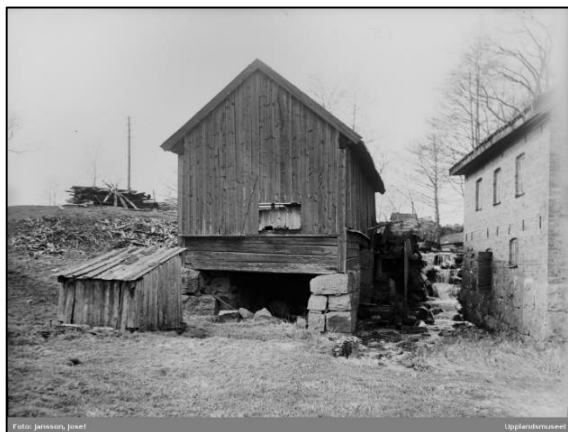
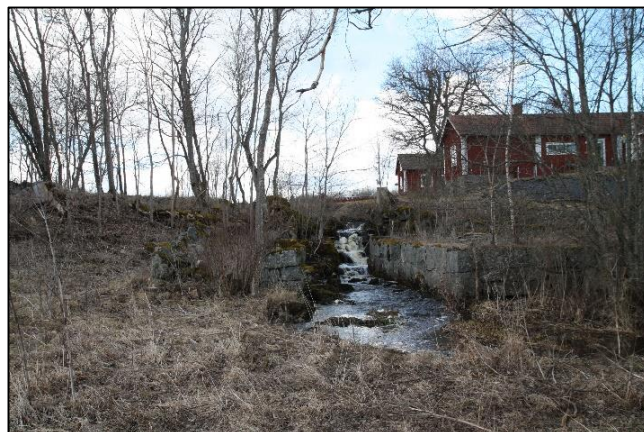
Söder om gården har en **kvarn** och senare även en **såg** (Gryta 212) legat. Kvarnen finns omnämnd redan år 1550 då Hesta skattegård anges "*ha god kvarn och kvarnström*". Kvarnen finns med på kartan från år 1635 och i textdelen står angivet "*kan gå allenast om höst och vår*". Kvarnen har utnyttjat vattenkraften från Skvallerbäcken, tillflödet som rinner från väster ut i Sävaån. Lämningarna efter kvarnen utgörs av en kvarngrund med två parallellt kallmurade fundament som är mellan fem till tio meter långa och en till två meter höga. Intill den norra grundmuren är, vinkelrätt från denna, rester efter vattenhjulets kallmurade konstruktion med ett utskovshål. Sågen uppfördes intill och norr om kvarnen, i vinkeln mellan Sävaån och Skvallerbäcken. Grunden efter sågen är ca 10x12 meter stor och intill två meter hög, kallmurad av huggna stenar. Runt om ligger stenar och huggna block. På gårdstomten finns flera kvarnstenar bl.a. en trappa byggd av gamla kvarnstenar.

Till vänster: Såg och kvarn. Foto: mellan åren 1915-1940, Jansson, J. Upplandsmuseet.  
Till höger samma plats 2016. Foto: Sverker Larsson. Från Ö.

Dagens byggnader vid gårdstunet bör hållas intakt. Kvarn- och såglämningarna har delvis rasat ut och murrester kan komma att falla ned i ån. Vid eventuell åtgärd utgör kvarn och såg fornlämning. Dagens gårdstun ligger på det äldre bebyggelse som på 1600-talet, intill en kvarnplats som nyttjats i minst 500 år är värda att bevara och lämningar som idag inte är synliga kan finnas i ån eller utmed åkanterna.

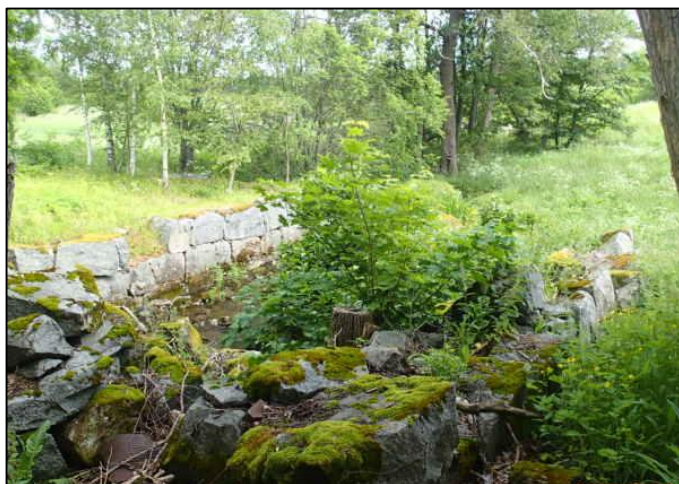
Kallmurade rester efter grunder och rännor till kvarn och såg med Sävåån i bakgrunden. Från V.

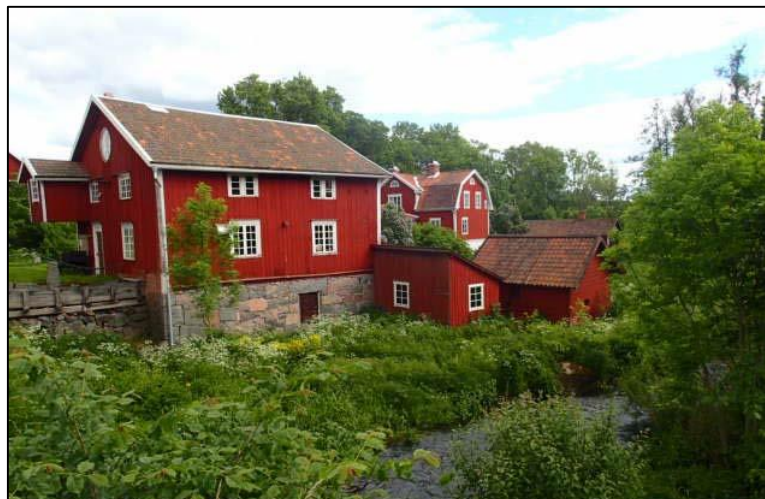
**Focksta kvarn byggnadsminnesförklarades år 2004** och består av sju byggnader och en mjölk kyl. Kvarnen uppfördes år 1881 med en hög stensockel av gråsten och restimmerstomme i två våningar, med rödmålade panelade fasader. Intill kvarnen finns vattenränna med vattenhjulet i trä. Produktionsutrustningen finns kvar i kvarnen liksom kvarnkammaren. Mjöl maldes så sent som år 2000. Såghuset är uppfört år 1890 och har en enkel stolpregelkonstruktion med faluröda väggar och tegeltak. Såghuset är enkelt i sin konstruktion med en stolpregelkonstruktion och faluröda brädväggar samt tegeltäckt tak. Sågen är komplett bevarad med vattenränna, vattenhjul och sågbord med klinga. Sågen användes så sent som år 1997. MjölARBostället byggdes ursprungligen omkring 1880 med byggdes till kraftigt på 1920-talet. Mangelbod och tvättstuga ligger i en långsträckt träbyggnad med samma konstruktion som såghuset. Även smedjan är komplett bevarad med ässa, blåsbälg och städ. Smedjan är uppförd i timmer och taket är täckt med tegel. Källarboden ligger bakom mjölARBostaden.

Kvarnbyggnaden med mjölnargården i bakgrunden.

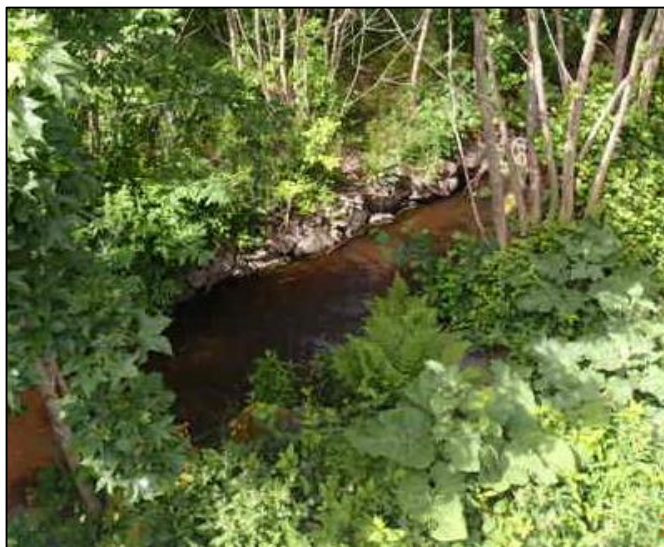
Stensatt ränna uppströms såghuset.

**Kvarnplatsen** (Hagby 202) är omnämnd år 1376 i Uppsalas domkyrkas jordebok och på 1500-talet omnämns kvarnen i samband med Focksta by "till gården hör en kvarn med 1 par stenar" (Hagunda rd). Uppströms såghuset finns ett dämme av block, sten och en överfallsbräda, där det idag finns en uppbyggd utsiktsplats. Söder därom rinner ån i två fåror, varav den västligaste fåran utgör den naturliga åfåran och den östligaste en anlagd **ränna** (Hagby 201) med delvis stensatta kanter som går nedströms till såghuset och vidare mot kvarnhuset.

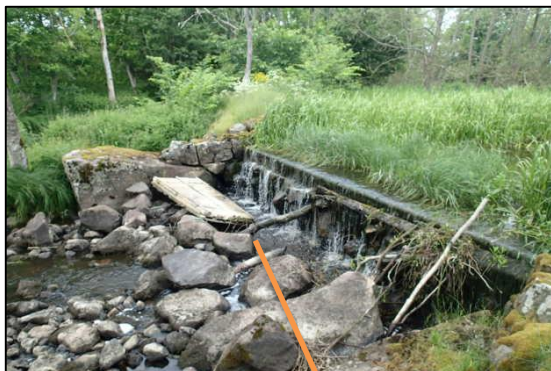
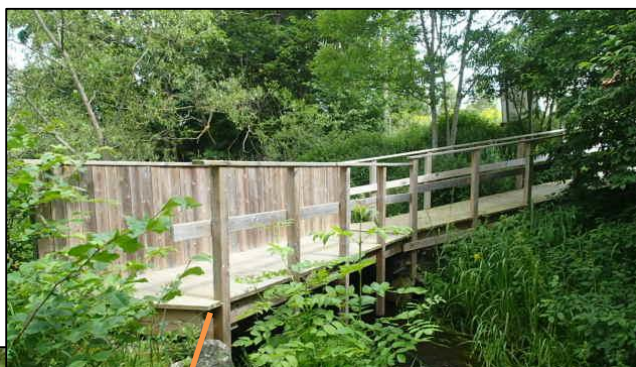
Ett möjligt äldre kvarnläge från 1635 års karta. På det översta fotot till vänster är ett dämme av sten och med en överfallsbräda, möjligen lagt på ett äldre dämme. Stora bilden visar de två rännorna som går ner från dämmet. Utsiktsplatsen, har lagts på stenfundament, som sannolikt utgör rester efter en äldre kvarngrund.

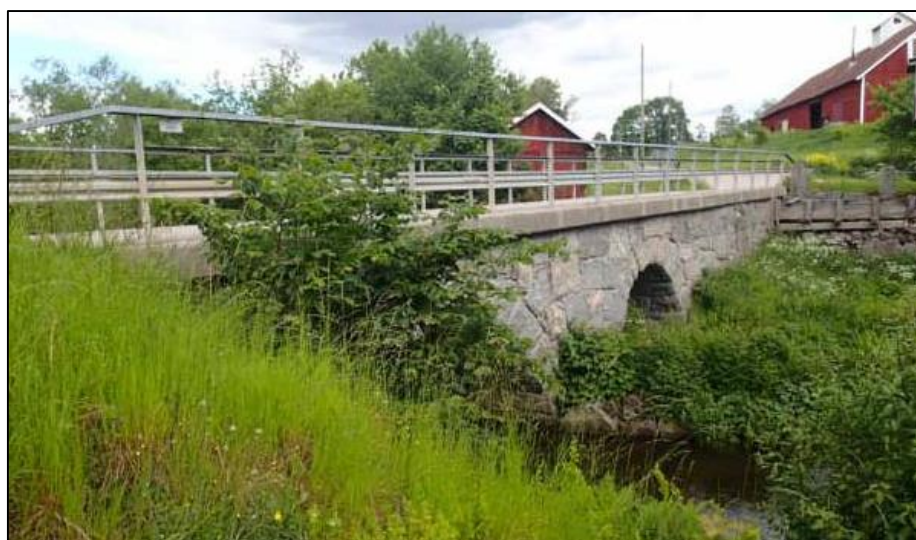
**Bron** (Hagby 63:1) över Sävaån, som går mellan kvarn- och såghus, är en 30 meter lång stenvalvsbro med två slagna valv med en bredd om fem meter vardera. På brons ena sida mellan valven skall följande text finnas: "AF A BRUNNBERG BYGGD 1881 V. JANSSON V. STRÖM". Inskriptionen kunde inte återfinnas vid årets inventering och kan tagits bort i samband med att bron senare asfalterats och försetts med galvaniserade nya räcken.

Stenvalvsbron med såghuset och en av gårdens ekonomibyggnader i bakgrunden.

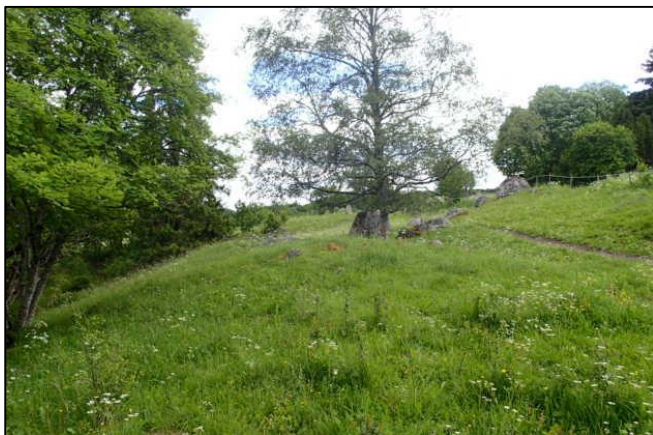
Del av gravfältet och i bakgrunden runsten och hålvägar.

Gravfältet ligger uppe på åklinten och utgörs av ca 30 gravar, både runda och rektangulära. Genom gravfältet går ett hålvägssystem (ridvägar), med en sträcka närmast parallellt med dagens väg och en som går ner mot ån till ett förmodat vadvägg. Inom gravfältet finns en runsten och på dess kant finns tolv skålgropar. Den andra hållristningen utgörs av sju skålgropar på en uppstickande bergsklack, norr om gravfältet.

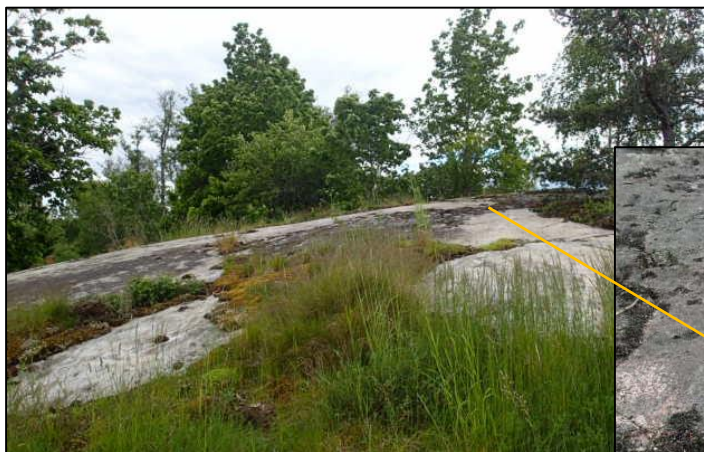
Skålgropar på berget söder om bron, mellan vägen och ån.

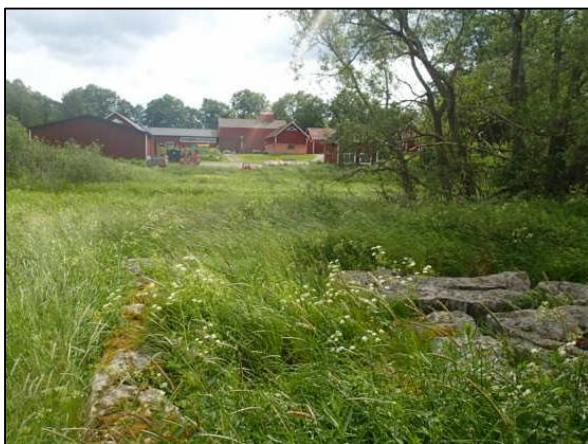
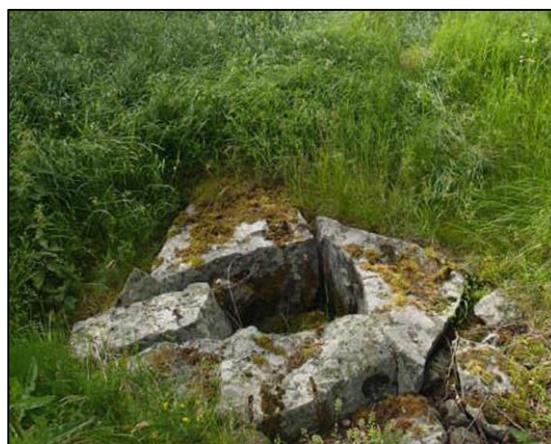
På åns västra sida finns grundrester efter en **ångmaskin/kraftverk** (Hagby 205) som drev ett tröskverk åt det närbelägna Eka säteri. Inom en tolv gånger tolv meter stor yta är ett stenfundament av huggna block och i dess södra del är ett meter stort hål kantat av block samt i den nordöstra delen är ett upphöjt "golv" av stora huggna block. Intill och väster om finns även en del sönderrostade järnrör. Från ångmaskinen som stått på fundamentet har det gått ett rörkanalsystem upp till Eka för att driva gårdens tröskverk (muntlig uppgift).

Grund efter en ångmaskin samt till höger ett fundament med ett hål i grunden.

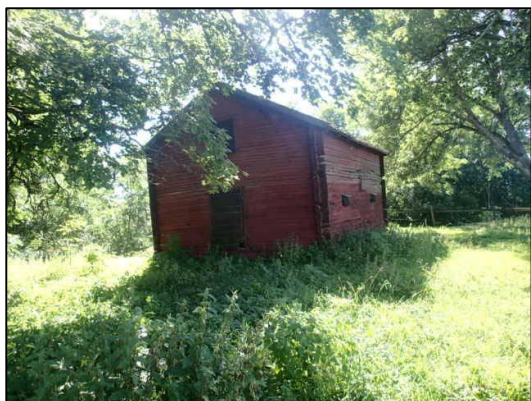
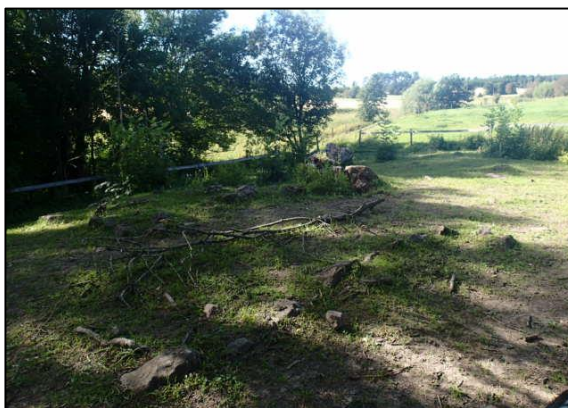
På 1600-talet låg **Hillinge by** (Hagby 204) med tre gårdar där dagens ekonomibyggnader idag är uppförda och västerut ner mot ån, enligt 1690 års karta över byn. Vid ån finns en bod och en husgrund. Boden är ett magasin uppförd i timmer och med knutar i gavlarna. Den har små öppningar på långsidorna och större öppningar i gavlarna. Boden kan ha en hög ålder. Intill boden finns resterna efter ett boningshus i form av en husgrund. Huset har varit nio gånger sex meter, med ett spisröse utefter ena långsidan. I husgrundens ena kant växer idag en kraftig ask. Hillinge finns omnämnd första gången år 1220 som; "*in villa de Hyldinkj*".

På Hillinge historiska bytomt finns i anslutning till ån är en timrad bod och en husgrund efter ett boningshus från ett av de äldre gårdslägena.

Miljön vid Hillinge med manbyggnad, allé och ekonomibyggnader bör bevaras. Den timrade boden vid ån har ett stort kulturhistoriskt värde som stärks av den intilliggande husgrunden. Lämningar efter en kvarn samt efter aktiviteter som hört samman med de båda byarna kan finnas i ån och dess kanter.

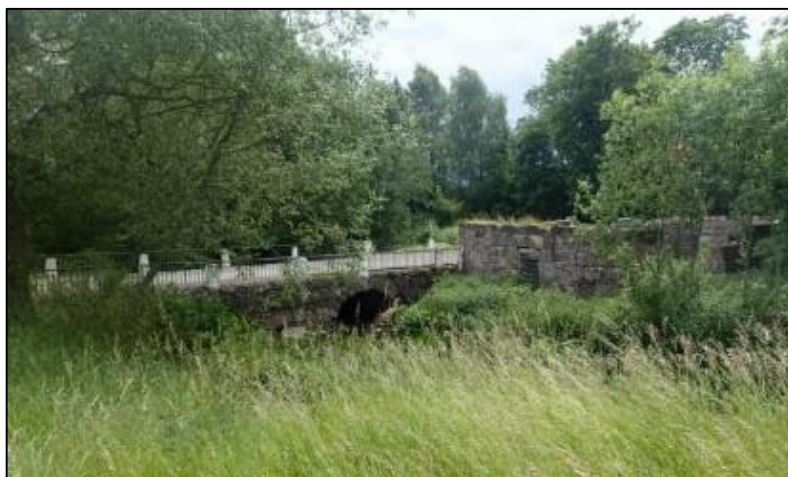
**Stenvalvsbron** (Hagby 164:1), som går över ån, är ca 40 meter lång och har idag två rundslagna valv och en firsidig ränna. Vid revideringsinventeringen som gjordes 1980, anges att bron hade tre rundslagna valv. Bron är enligt uppgift renoverad år 2014, med en ny beläggning och nya järnräcken. Ett av valven kan ha satts igen i samband med renoveringen. Bron har vitmålade plintar, varannan står som slutsten i valven, på en av dessa skall året 1883 vara inristat, vilket inte heller gick att fastställa. Vid brons fäste är grindstolpar in till Sunnanå gård. Delar av brons nordvästra sida har tidigare även utgjord en del av kvarnen. Ån rinner idag genom ett av brovalven.

Stenvalvsbron och kvarngrunden.

Foto från nordöst.

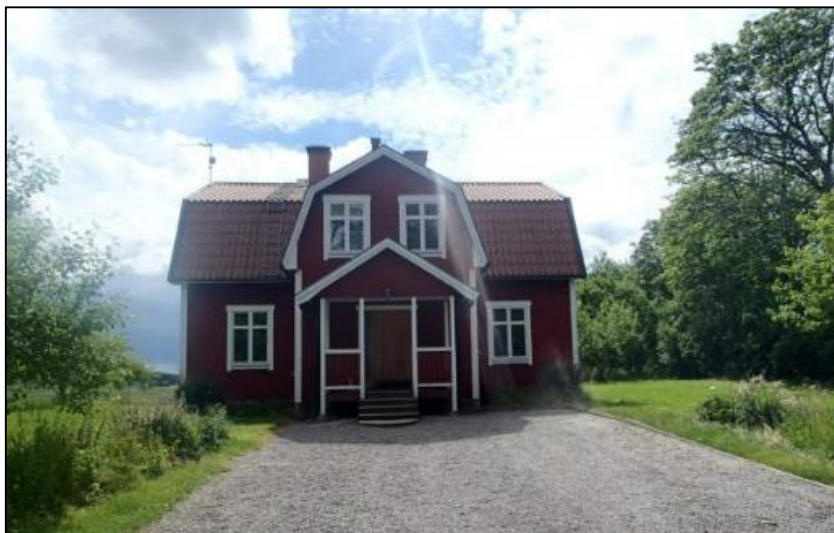
Mjölnearbostaden.

**Mjölnearbostaden**, en röd träbyggnad, uppförd år 1927, samt en ladugårdsbyggnad som ligger på en höjd söder om ån. I slutningen ner mot ån har det enligt 1986 års byggnadsinventering funnits en jordkällare. Idag igenväxt.

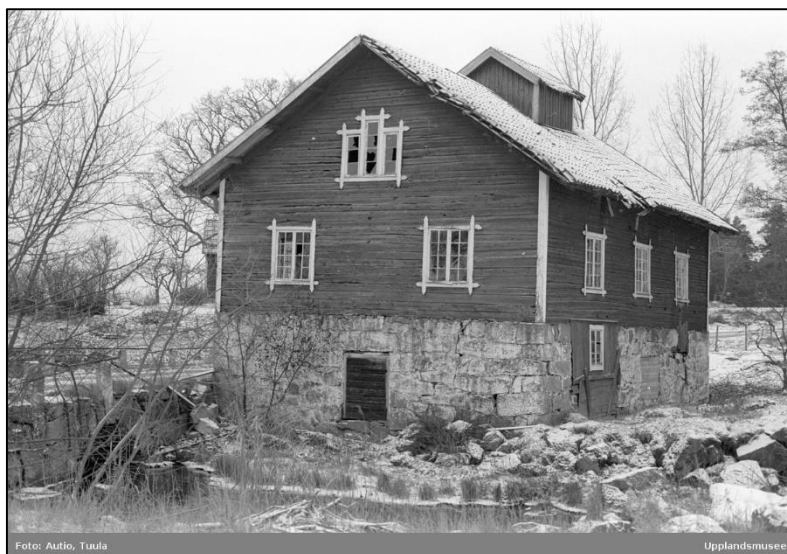
Resterna efter en **sågkvarn och mjölkvarn** (Hagby 208) finns på vardera sidan om ån med en dammvall, mest tydlig söder om ån. Mjölkvarnen, söder om ån har haft en våning i sten och en överbyggnad av timmer och stod ännu kvar vid en byggnadsinventering som Upplandsmuseet gjorde år 1986. Kvarnhuset ska ha varit uppfört år 1878. Idag återfinns en kvadratisk kallmurad grund kvar, 13x13 meter stor och ca tre meter hög mur. Flera fönster- och dörröppningar finns runt om i kallmurningen. Såglämningen på åns norra sida är ännu mer raserad. Grundrester finns utmed ån inom en 20x10 meter stor yta, med enstaka synliga grundstenar, varav några med järnkräklor. Dammvallen, på åns södra sida har en sammanlagd längd av 75 meter. Vallen är uppförd i skalmursteknik, drygt två meter bred och mellan en till två meter hög. Kvarnen och sågen finns markerade på vardera sidan om ån på en karta över Sunnanå och Möjbro byar från år 1699 (se karta på sida 51). Skriftliga belägg för kvarndrift finns för byn Möjbro från år 1562, då två lantbor på Möjbro räntar kvarnpengar. Såg och kvarn ska ha lagts ned på 1960-talet.

Kvarnen år 1980. Foto: T Autio. Bebyggelsehistorisk inventering. Upplandsmuseet.

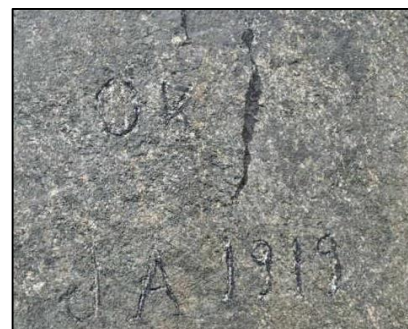
På en av mjölkvarnens grundstenar mot bron finns en inskription "OK, JA 1919".

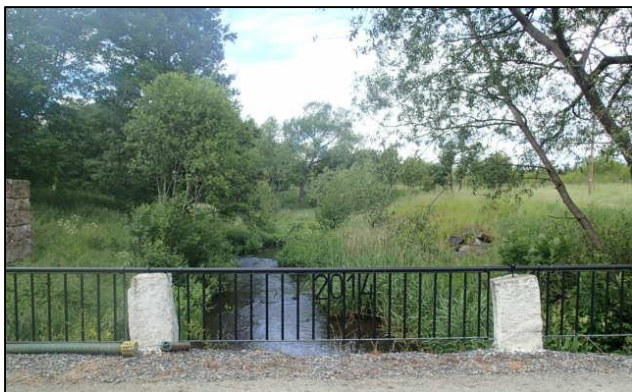
Bron med såggrunden till höger i bild och till vänster skymtar kvarngrunden. Foto från öster.

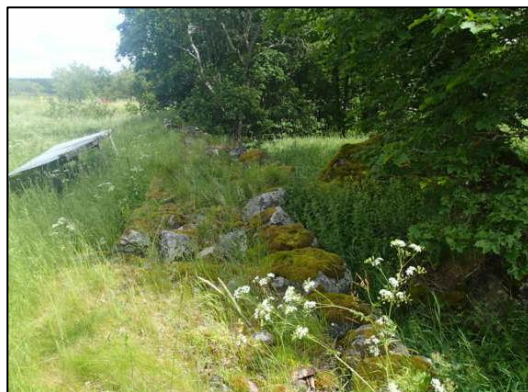
Dammvallen. Foto från söder.

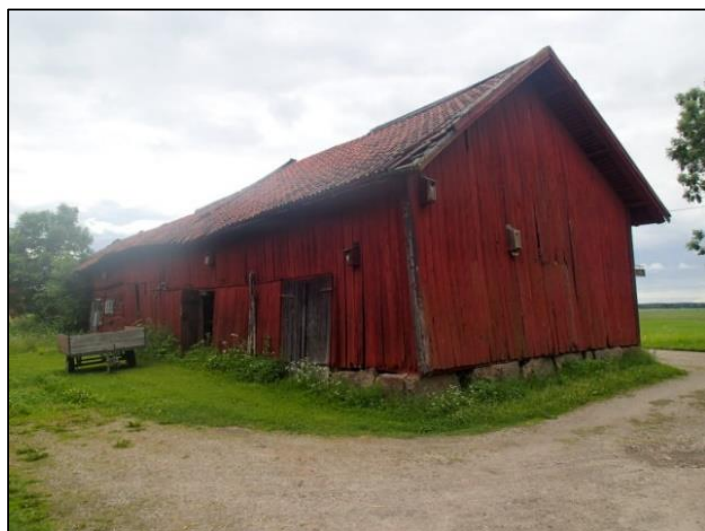
Lada och ladugård sammanbyggda (i byns norra del), uppförda i timmer och stolpverksstomme. Utseendet talar för att de kan vara från mitten av 1800-talet, medan det enligt det inventeringsprotokoll som finns över byn skall vara från ca 1900. Vy från SÖ och från NÖ.

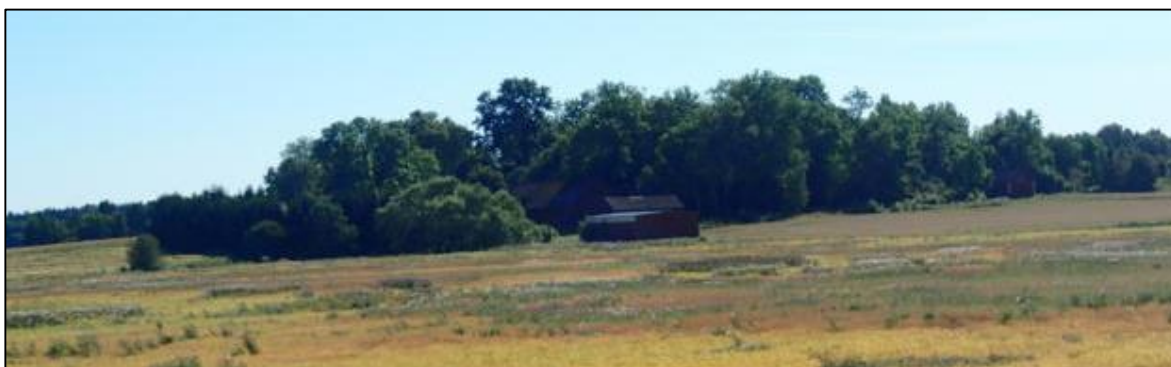
I bakgrunden Testa by med Sävåån slingrande framför i det flacka åkerlandskapet. Foto från norr.

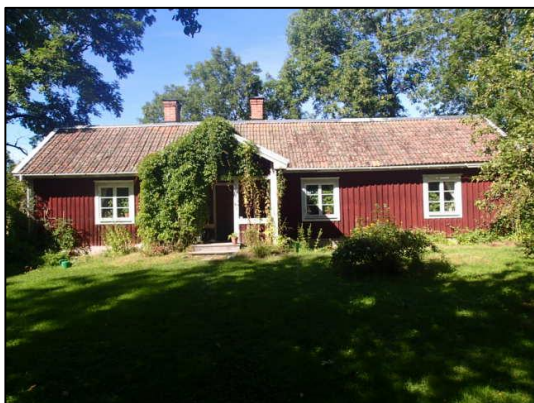
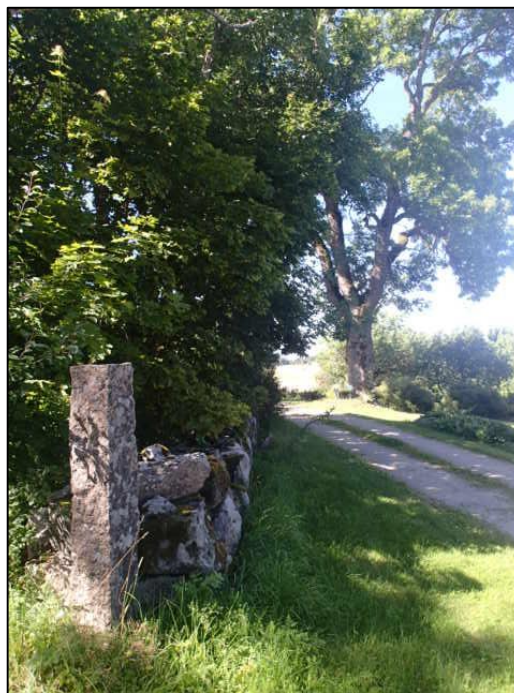
Överst: Utsnitt ur 1636 års karta över Testa. Riksarkivet. Till höger: bygatan med stenmur. Till vänster: en av parstugorna.

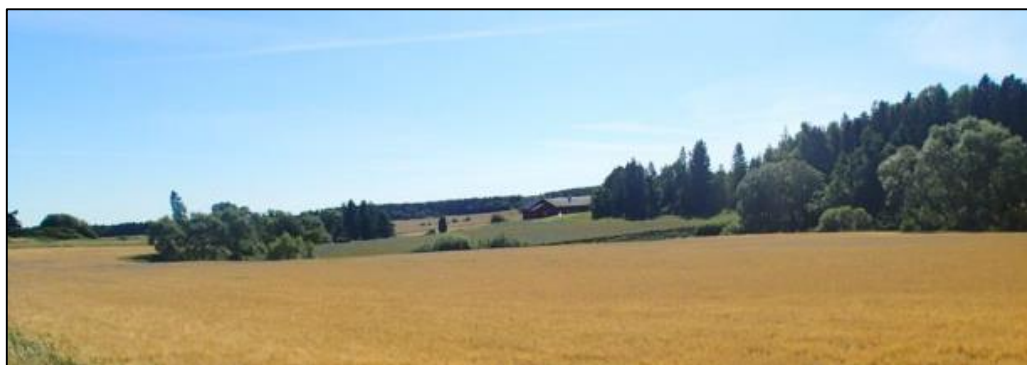
Helgesta by skymtar i bakgrunden, framför den meandrande Sävaån. Foto från norr.

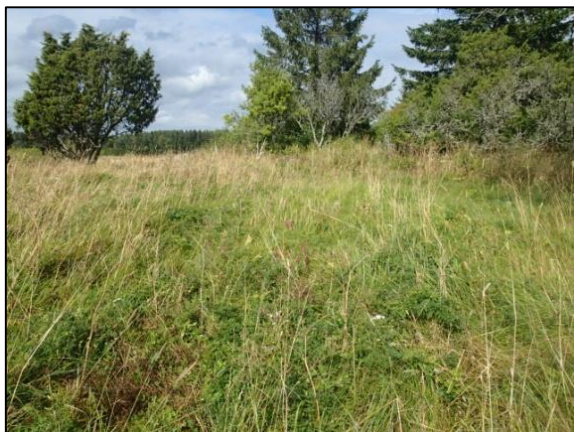
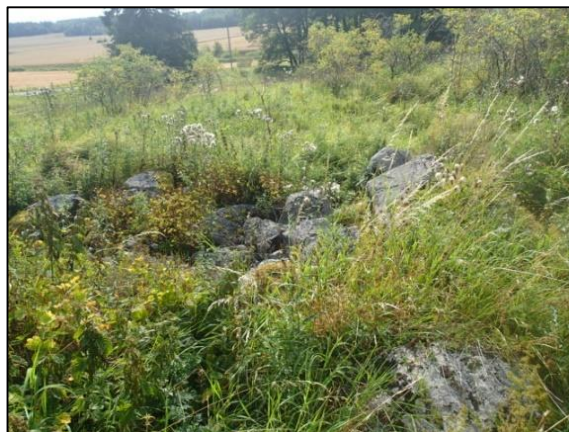
Öde gårdstomt, sydöst om ån med till vänster en förhöjning på tomten och till höger en stenhög.

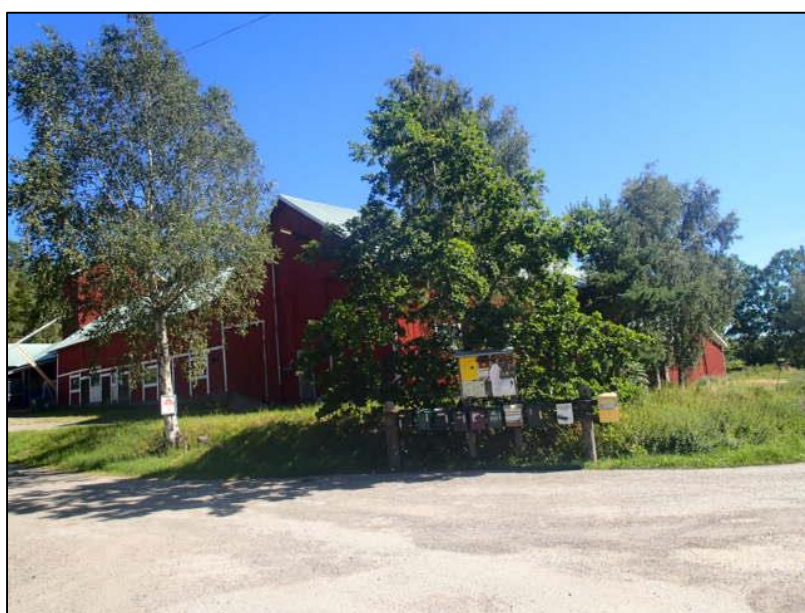
Norrgårdens ekonomibyggnader.  
Foto från SV,  
vägskälet/trevägs korsningen  
Onsike/landsvägen
