# Vattenanknutna kulturmiljöer intill Vattendrag i uppsala län

Sävaåns avrinningsområde

LÄNSSTYRELSEN  
UPPSALA LÄN

LÄNSSTYRELSENS  
MEDDELANDESERIE  
2016:10  
SAMHÄLLSUTVECKLINGSENHETEN  
ISSN 1400-4712

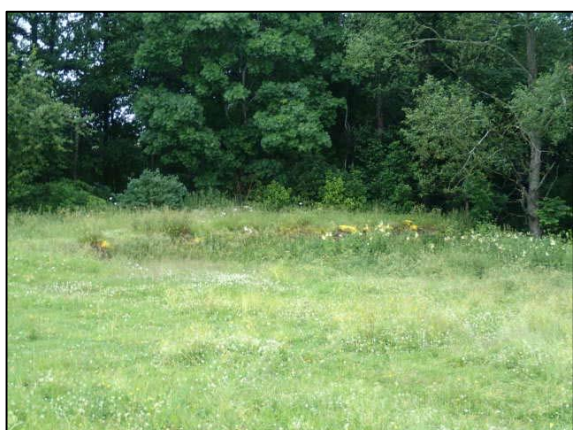
Norr om dagens bro ligger resterna efter en äldre **bro** (Skogs-Tibble 160), som enligt uppgift togs bort under 1900-talet, då vägen lades längre söderut. På åns västra sida syns ett brofäste i form av en ramp som är ca 30 meter långt med stensatta kanter och med gräsbeväxt körbana. Den östra sidan har inte besökts p.g.a. hög säd i åkern, men enligt muntlig uppgift från boende finns rester efter bron kvar även på den sidan. Bron finns med på 1766 års karta över Holmbro by. Uppströms ån finns, framförallt på dess västra sida, flera större stensamlingar utefter ån, som kan ha utgjort delar av en ännu äldre broläggning.

Ovan: vägbank till det äldre brofästet på åns västra sida.

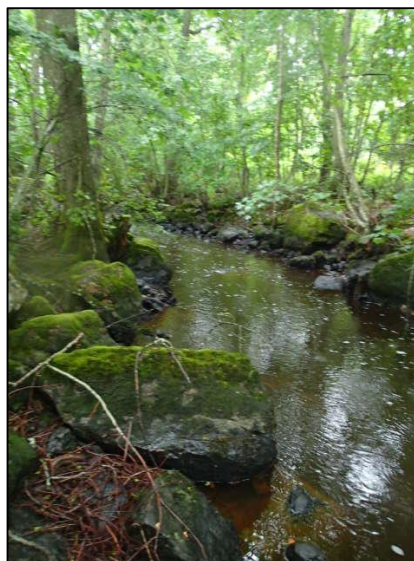
Till höger: ån uppströms bron, med stensatta kanter.

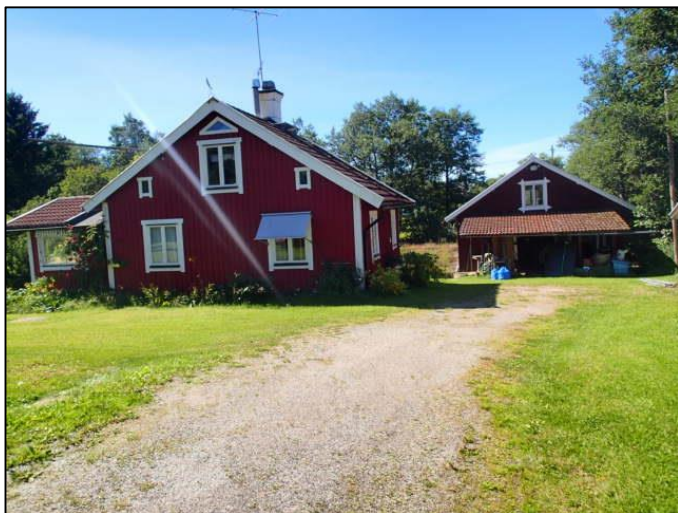
Kvarntorpet och i bakgrunden kvarnen.

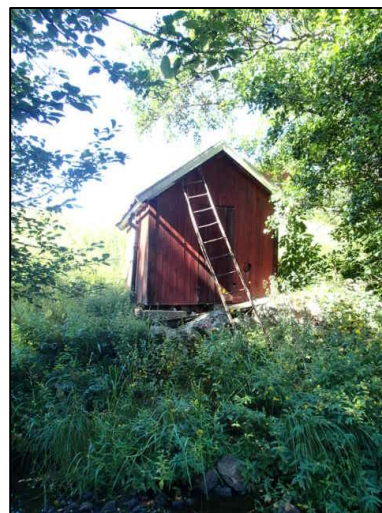
Mindre hus väster om ån. Tvättstuga?

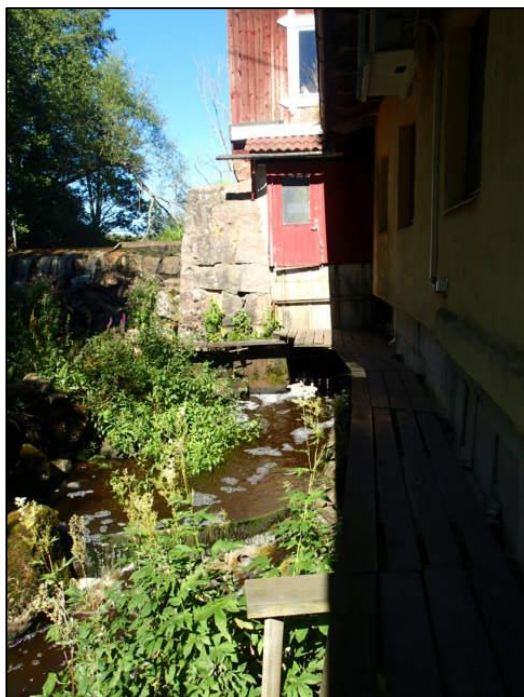
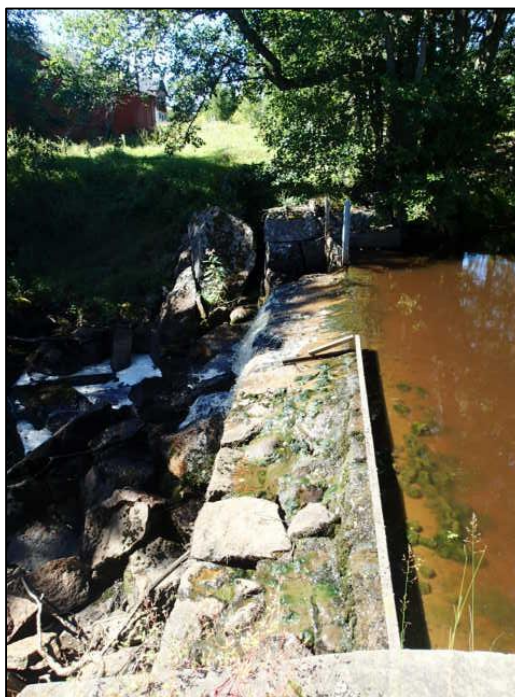
**Kvarn- och såghus** ligger utmed åns östra sida. Dessa är uppförda år 1889 och ersatte då Ulvansvad kvarn som låg uppströms (se Objekt 19). Dammvallen ligger norr om kvarnhuset och är uppbyggd av huggen sten, samt ovanpå är en överfallsbräda.

Till vänster rännan med såghuset i förgrunden med kvarnhuset och dämmet i bakgrunden samt till höger dammvallen med en överfallsbräda.

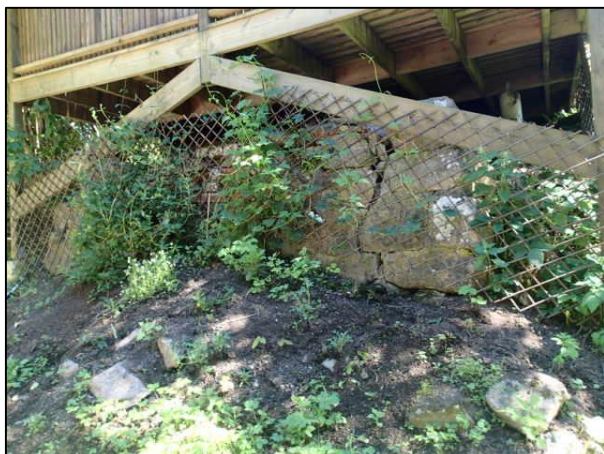
Äldre murverk under en utbyggnad under ett av husen.

Viktigt att bevara de till synes relativt exteriört välhållna byggnaderna i kvarnmiljön. Ombyggnaden till bostäder har gjort att delar av det kulturhistoriska värdet försvunnit. De husgrunder som finns är på väg att försvinna i anläggandet av en trädgård. Intill ån kan finnas ytterligare lämningar efter aktiviteter som hör samman med Holmbro by och lämningar efter flera generationer av broar.

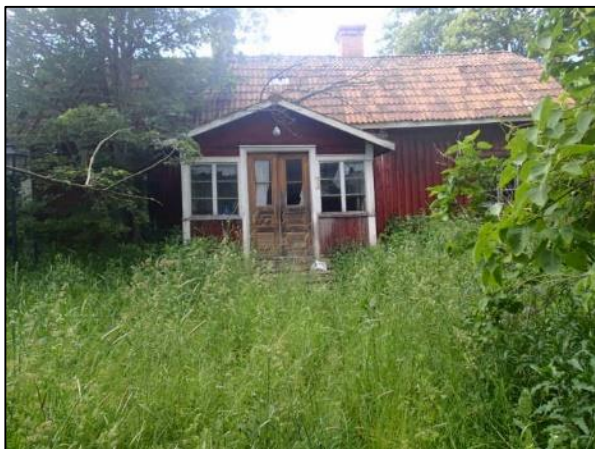
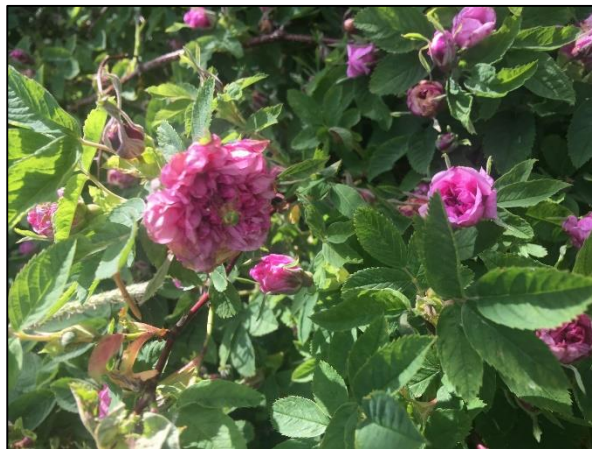
Boningshuset väster om vägen, där växtligheten snart helt tar över, bl. a. av stora rosenbuskarna.

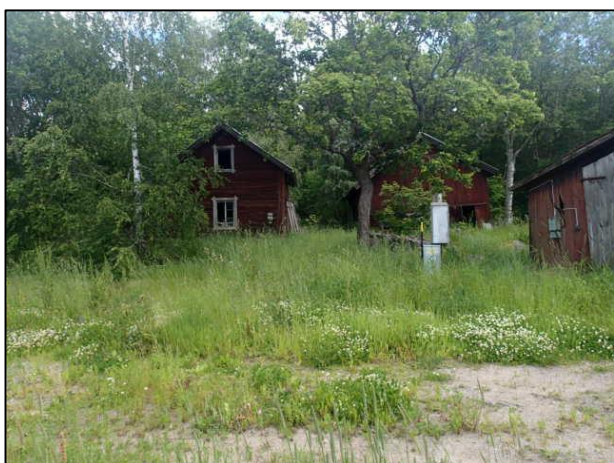
Lider, magasin och fähus, öster om vägen.

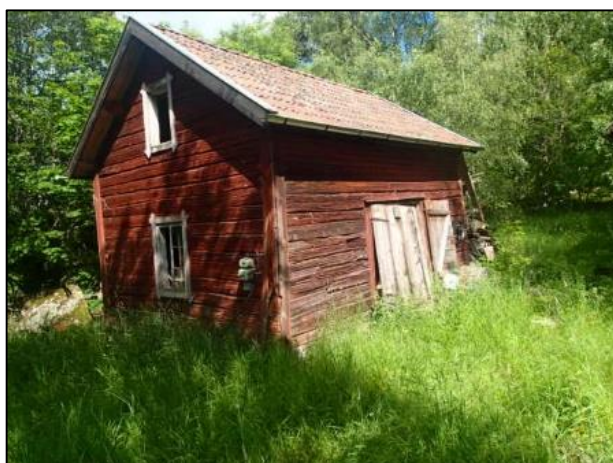
Magasinet.

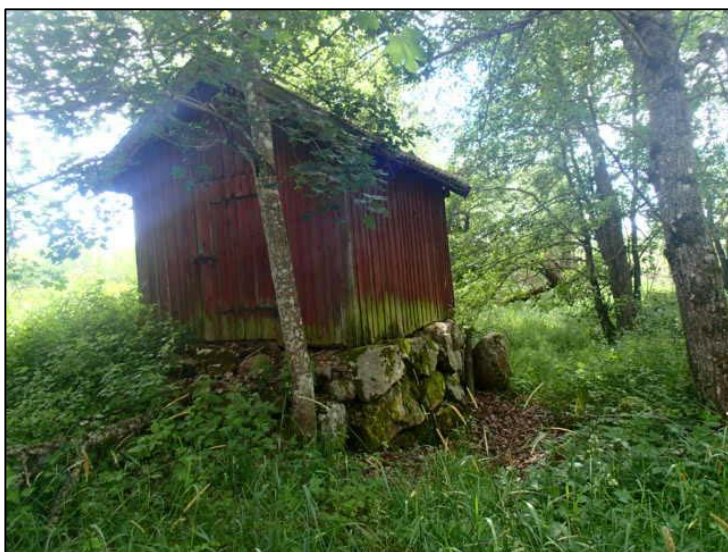
Vid åkanten finns en mindre byggnad, en tvättstuga från 1920-talet med ett regelverk av trä på hög stengrund. Huset är brädfodrat och har tvåkupigt taktegel. Tvättstugan anges vara uppförd på platsen för den gamla kvarnen (Byggnadsinventering 1985, Upplandsmuseet).

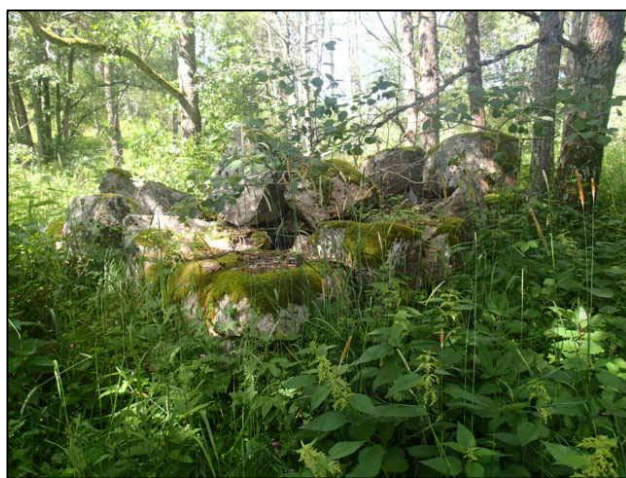
Kallmurat stenfundament intill ån.

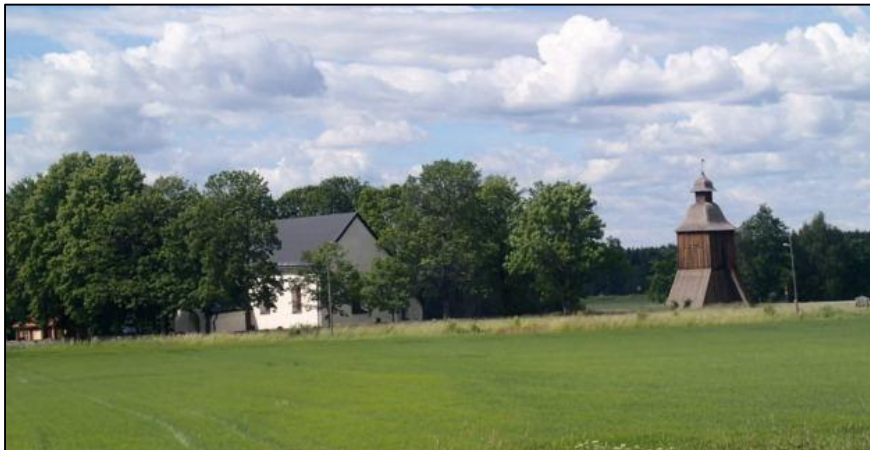
**Ålands sockenkyrka** uppfördes under åren 1250-1350. Kyrkan är byggd i gråsten och med tegel i gavlarna. Kyrkan, som vi ser den idag, är resultatet av ombyggnader som gjordes under 1700- och 1800-talen. Klockstapeln, nordost om kyrkan har en spånklädd huv i barockstil (Kulturmiljöer i Uppsala län, nr 4). Inom kulturmiljöområdets sydöstra del ligger socknens bygdegård.

Ålands kyrka och klockstapel.  
Foto från nordöst.

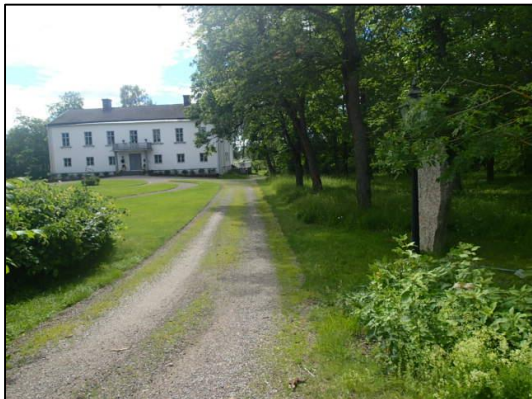
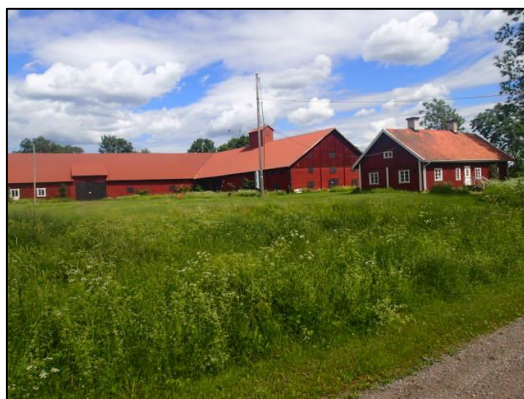
**Österby** (Åland 37) är idag bebyggd med en större herrgårdsbyggnad som är uppförd runt sekelskiftet 1800. Huvudbyggnaden har två våningar med en reveterad och vitputsad fasad. Byggnaden är omgiven av en större trädgård. Söder om finns ett par mindre uthus, bl.a. en äldre torrtoalett samt en arbetarbostad. Dagens ekonomibyggnader ligger nordöst om herrgården och trädgården.

Manbyggnaden i Österby och ekonomibyggnaderna.

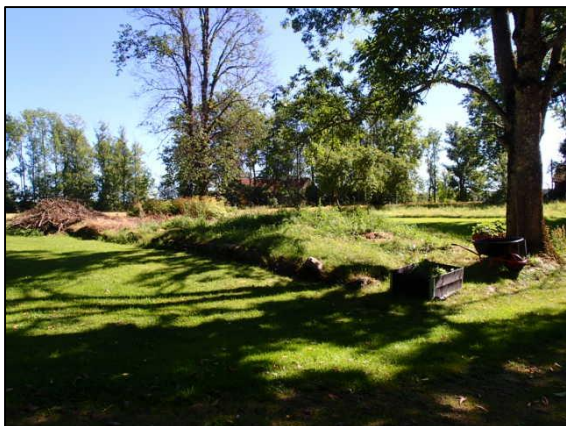
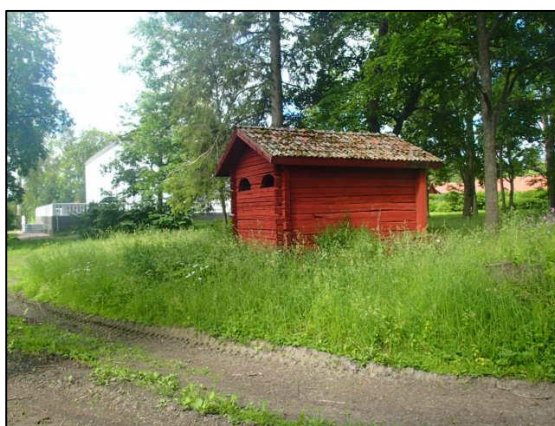
Till vänster husgrund efter en av säteriets flygelbyggnader samt till höger ett äldre utedass på dagens säteritomt.

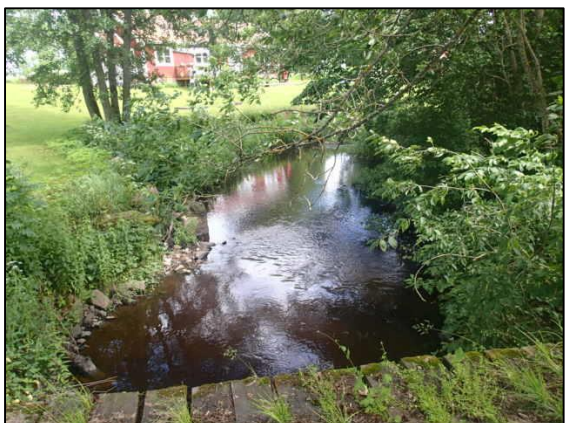
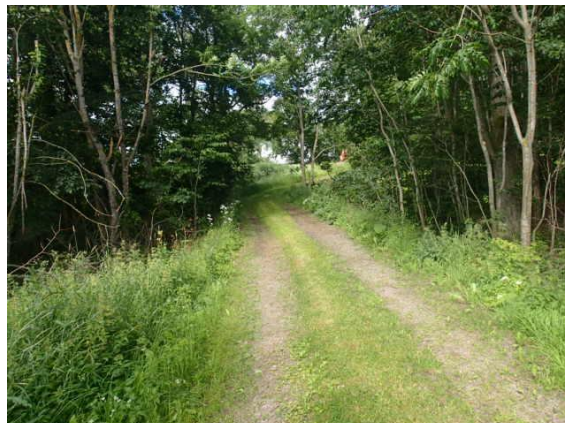
Den **äldre landsvägssträckningen** passerade tidigare de båda byarna. Idag finns på platsen en träbro över ån samt i dess förlängning gräsbeväxta vägbankar

Bro över Sävåån och i dess förlängning den gamla landsvägen.

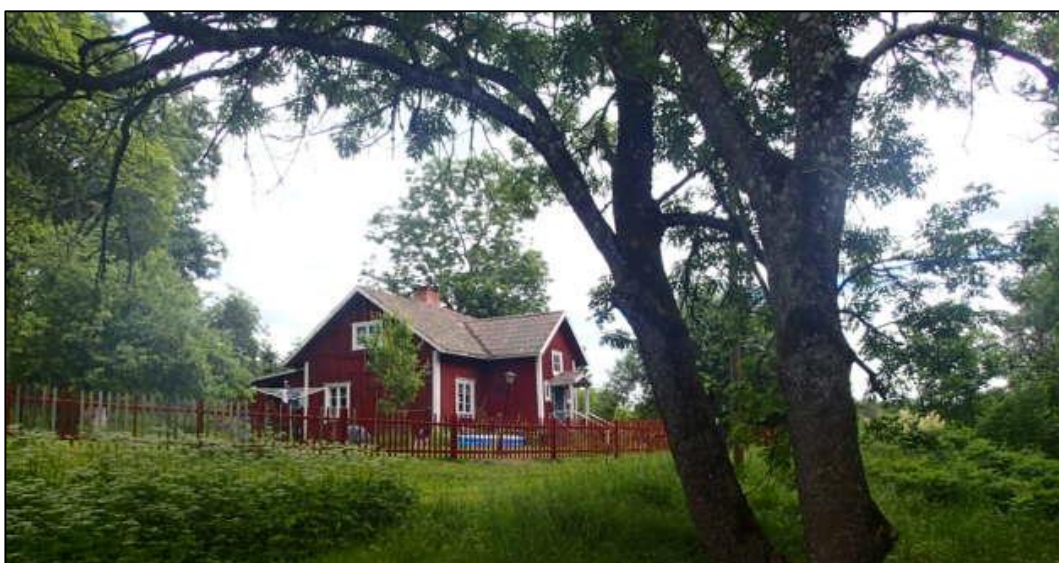
**Kvarntorpet**, ligger på åns nordöstra sida, på sluttningen från en moränhöjd. Bostadshuset med röd träpanel är uppförd omkring 1860 (Kulturmiljöer i Uppsala län, nr 4). Torpet utgör idag en privat sommarbostad. Torpet finns med på 1688 års karta över Österby.

Kvarntorpet vid Ålands kvarn, uppfört på 1860-talet.

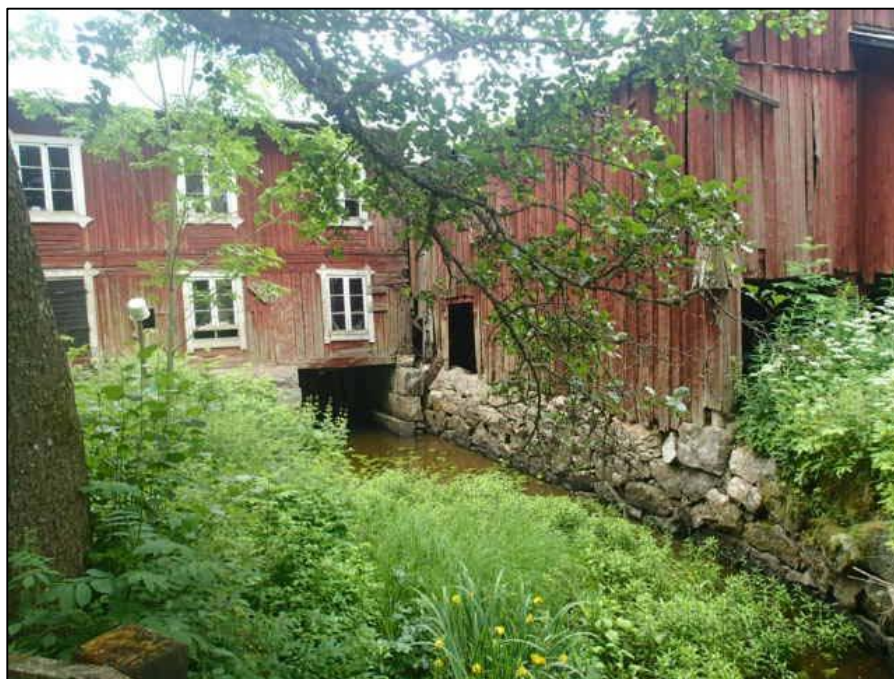
Ovan: kvarnhuset med rännan nedströms.

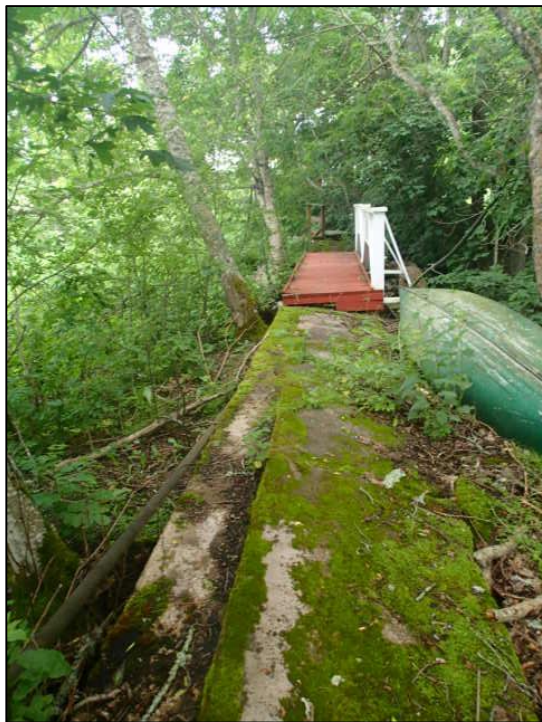
Inom område finns två dammvallar och två stensatta rännor. Den ena dammvallen i områdets västra del ligger i anslutning till såghuset. Den är ca trettio meter lång, uppbyggd i huvudsak av cement, anlagd på block och stenar. Vattnet passerar idag igenom en dammlucka i dammvallen. Över dammvallen går ett par mindre gångbroar av trä. Den andra dammvallen ligger nordväst om den förra och har en äldre karaktär. Den är ca tolv meter lång uppbyggd av sten och block.

Dammvallarna, varav den ena i cement och den andra av block och sten.

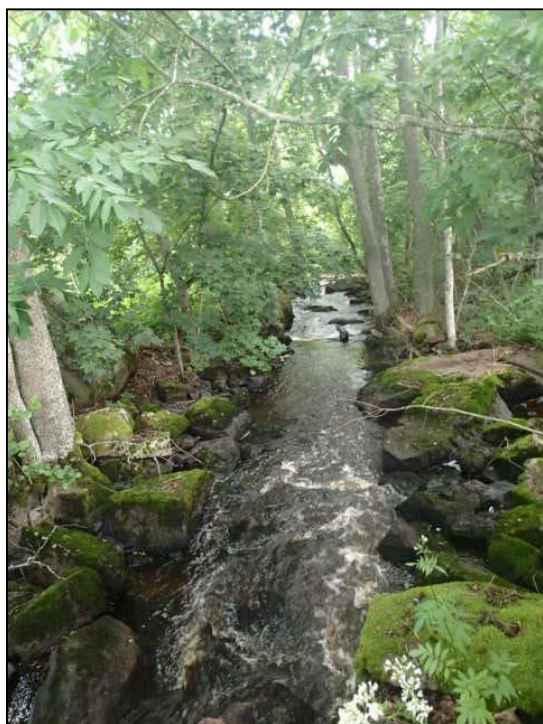
Åns naturliga flöde och rännorna är inte helt skiljbara inom området. Den ena rännan, som rinner genom dammluckan i dammvallen är rak och kantas av stenar, ställvis lagda som en mur. Nedströms kvarnhuset går en vattenfylld ränna vars väggar är flerskiktade av huggna stenar vilket delvis utgör själva kvarngrunden. Över rännan går en bro, delvis med murade fundament, möjligen fundament till ett äldre dämme. Nedströms från bron och utmed den nordöstra kanten fortsätter rännan utmed en ca trettio meter lång sträcka. Parallellt och väster om är sannolikt den naturliga åfåran. Åfåran och den anlagda rännan åtskiljs av en större bergsklack. Den andra rännan, som troligen är äldre, är ca tolv meter lång och ligger högre upp i områdets nordvästra del. Den är torrlagd och kantad av block och sten.

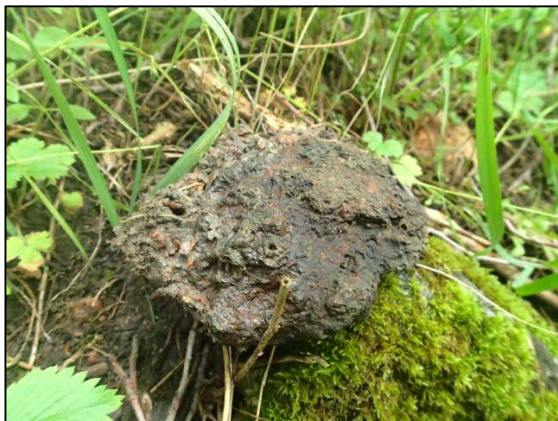
Vid inventeringen av ån påträffades en större **slaggbit** (Åland 36) i åfåran mitt för kvarnhuset. Slaggbiten är tung och ca femton centimeter stor. Det finns inga uppgifter om någon form av järnframställning inom området.

Slaggbit funnen i åkanten.

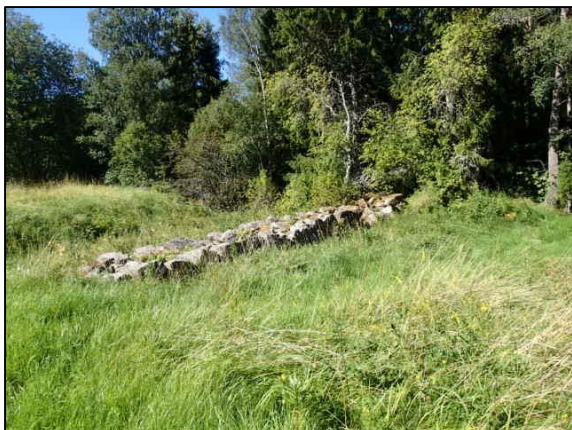
**Sågarna** (Åland 32:1) som funnits på platsen har lämnat få spår efter sig. De synliga lämningarna utgörs av en dammvall och ett stenfundament i åkanten. Dammvallen är tydligast på den östra sidan där den går snett vinklat mot ån. Den är ca tjugo meter lång, kallmurad och en och en halv meter hög. I ån, norr om där dammvallen ansluter, finns stenar efter raserade stenfundament på båda sidor om ån, möjligen rest av en grund till en sågkvarn. Sågarna finns markerade på en karta från år 1688 över Österby som Åsbo såg på den östra sidan och Rosendals såg på den västra sidan och på samma bys karta från år 1721 Clasbo såg respektive såg under Wijk. Sågarna har under olika perioder hört till byarna Överby, Västerby och Österby i Ålands socken samt Rosendals såg och till Wiks slott i Balingsta socken.

Dammvallen omgiven av torpens ängsmark.

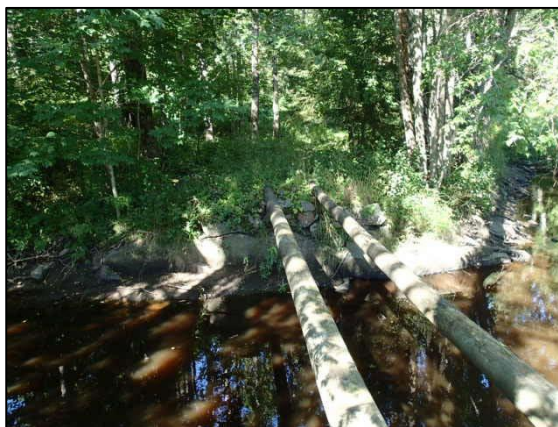
Stenfundament (såggrund?) vid ån.

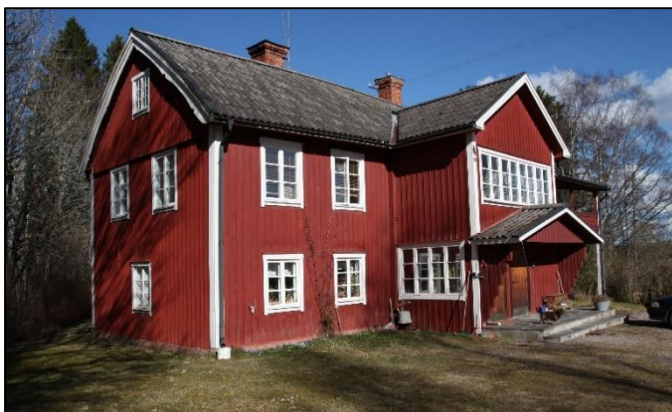
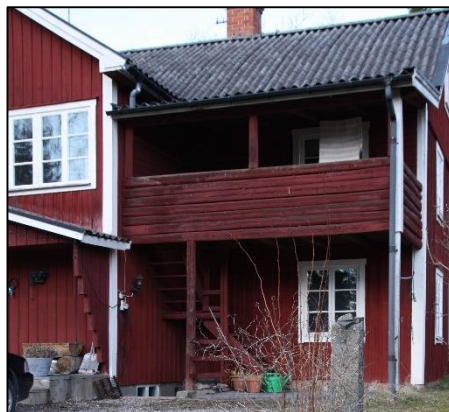
Den norra fastigheten ligger i direkt anslutning till ån och manbyggnaden ligger intill kyrkoruinen och är delvis anlagd på den gamla kyrkogården. Manbyggnaden anges enligt Sveriges bebyggelse vara uppförd på 1830-talet. Huset kan vara äldre, då den på en del av den södra långsidan har en ålderdomlig loftgång. Huset är uppfört i två våningar med en timmerstomme, klädd med rödfärgad locklistpanel. Taket är klätt med eternitplattor. Ekonomibyggnaderna utgörs av ett par liderbyggnader, varav en med tre portar uppförd i början av 1900-talet och den andra något senare. Till fastigheten hör en större ekonomibyggnad med kostall, höloft och vidbyggd foderlada. Den är uppförd 1945, av murad betongsten samt stolpstomme klädd med faluröd slät panel. Inom fastigheten finns också en källare av huggen sten med en överbyggnad klädd med plåt, troligen byggd mellan 1850-1920.

Ovan: bostadshuset inom den norra fastigheten med loftgången utmed en del av husets framsida. Till höger: Tillhörande liderbyggnad med tre portar. Foto: Sverker Larsson

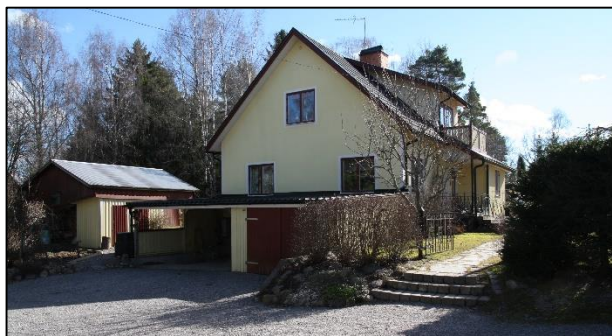
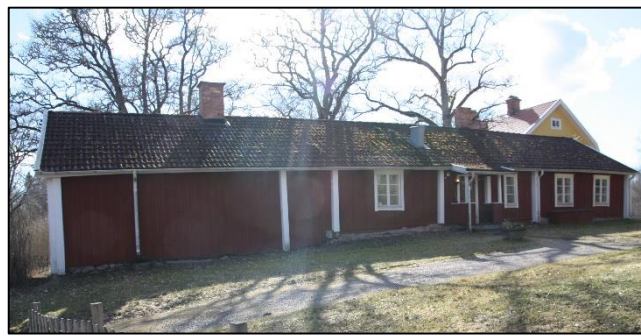
**Nordanå** (Åland 119), vilket namnet anger, ligger norr om ån dels på åsen och på dess sydsluttning. Boningshus och en bod ligger på den norra planare delen, ovanför åbrinken. Enheten är en sammanslagning av Prästgården och Nordanå. Boningshuset är uppfört som prästgård år 1917 och har en välbevarad exteriör med ett dörröverstycke i form av klassisk tempelgavel. Stommen är av timmer med gul locklistpanel. Huset har ett mansardtak täckt med tvåkupigt tegel. Nordanå har även utgjort socknens prästgård.

Till vänster boningshuset samt garage. Till höger bodlängan med delar från 1700-talet. Foto: Sverker Larsson

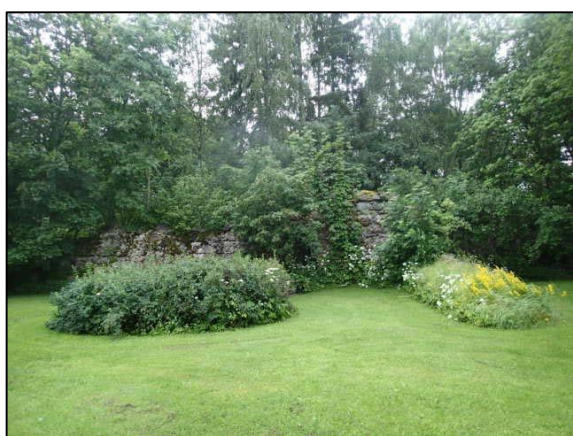
Ruinen efter den äldre kyrkan (Järlåsa 22:1) på åns södra sida, syns i form ett par meter höga gråstensmurar, kraftigt överväxta. Ruinen är ca tjugo meter lång och intill tre och en halv meter hög och enbart den ena långsidan och delar av gavlarna återstår av kyrkan. Norr om muren ligger ett flertal nedfallna stenar. Muren som haft en gråstenskärna och varit klädd av släta stenar, återstår i huvudsak bara den murade kärnan och i den fastkilade, enstaka släta hållar. Muren tjänstgör som del av inhägnad för gårdens trädgård. Hela kyrkoruinen håller på att rasera och växtligheten tar över. I trädgården finns ett stenparti med stenar från kyrkoruinen. Den tillhörande kyrkogården har legat söder om kyrkan, där det ena boningshuset står idag. Vid grävning av källare och dylikt har man funnit skelettdelar. Kyrkan finns markerad på 1699 års karta över Kyrkbyn. Kyrkan går inte att datera men den ska ha övergetts på 1500-talet och ersattes då av en **träkyrka** (Järlåsa 23:1) som skall ha stått ungefär mittför på andra sidan vägen. Inga rester efter träkyrkan är synliga idag.

Kyrkoruinens södra sida.

Ruinen är idag i riskzonen för att falla samman, samt att växtligheten tar över och spränger sönder dess murverk. Båda äldre bostadshusen och bodarna i Nordanå har äldre delar som är värda att bevara. Lämningar, både som hör samman med kyrkan samt efter en kvarn och järnframställning, kan finnas i ån och utmed dess kanter.

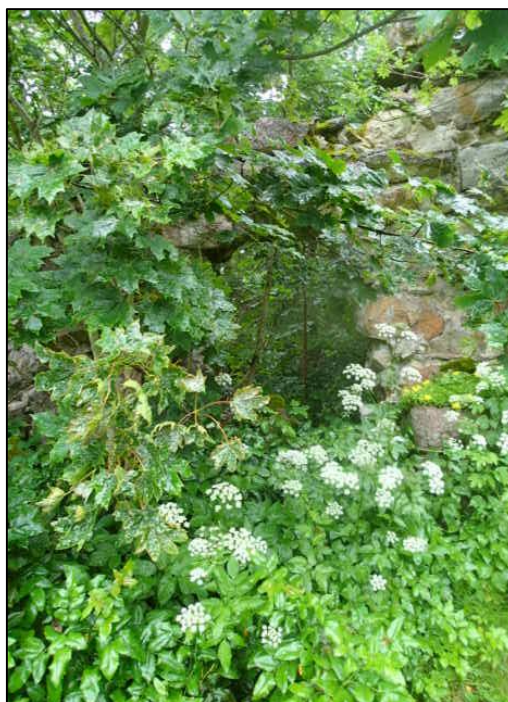
Valv på kyrkoruinens norra sida.

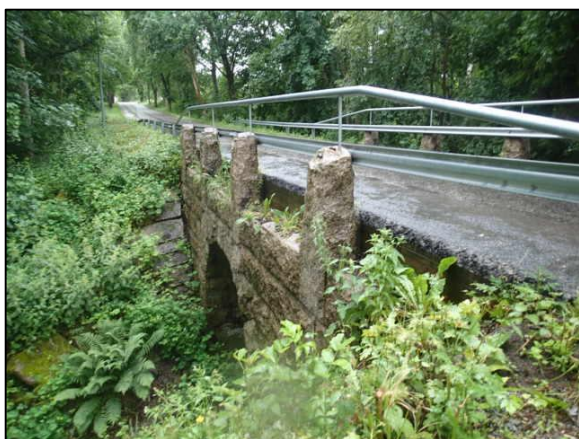
**Bron** (Järlåsa 121) över ån är en stenvalvsbro av huggna stenar. Den är ca tio meter lång och tre och en halv meter hög med ett stenslaget valv ca två och en halv meter högt. Bron kantas av fyra stenpollare på vardera sidan och stålräcken. På brospannets norra sida står året 1917(?). Bron har en nyanlagd tjock asfaltsbeläggning.

Stenvalvsbron med inhugget årtal 1917 (?)

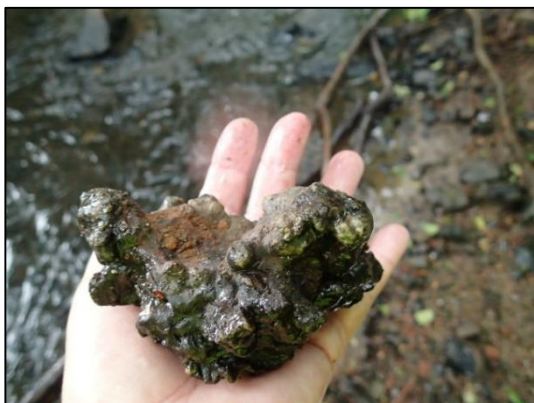
Vid inventeringen 2015 påträffades en större **slagglump** (Järlåsa 118) i ån, söder om bron och nedanför kyrkoruinen. Inga uppgifter finns om någon form av järnframställningsplats.

En slagglump funnen i ån vid inventeringen 2015.

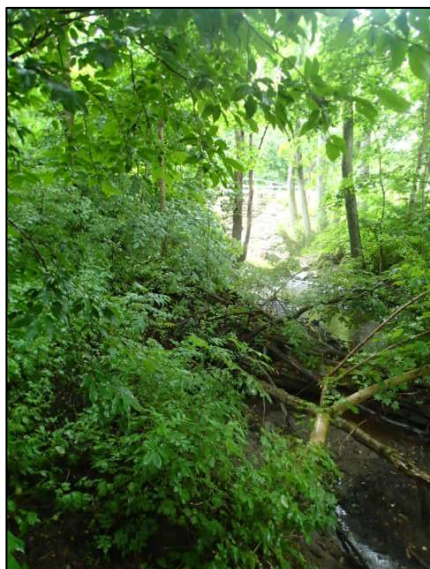
Vid ån, väster om bron, finns enligt SMHI:s dammregister **Järlåsa kraftstation**. Platsen var svårinventerad då träd fallit över ån. Väster om bron finns utmed åns norra sida en stensatt kant av vällagda huggna stenar vilka kan höra samman med en ränna. Mittför, på åns södra sida finns ett mindre hus, vilket tidigare kan ha hört samman med kraftverket eller utgör möjligen en tvättstuga. Mellan huset och ån är diffusa avsatser som är fyllda av sten och jord, vilket kan var rester efter den kvarn som anges ha hört till Kyrkbyn.

Till vänster: Läge för ett dämme (Järlåsa kraftstation) enligt SMHI:s dammregister.

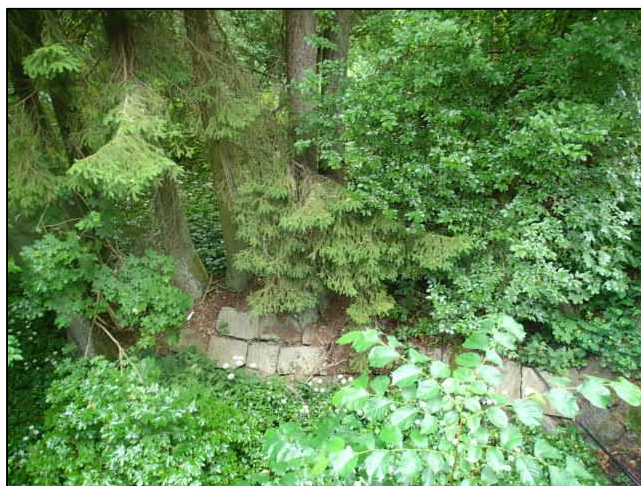
Ovan: Stensatt kant, väster om bron.

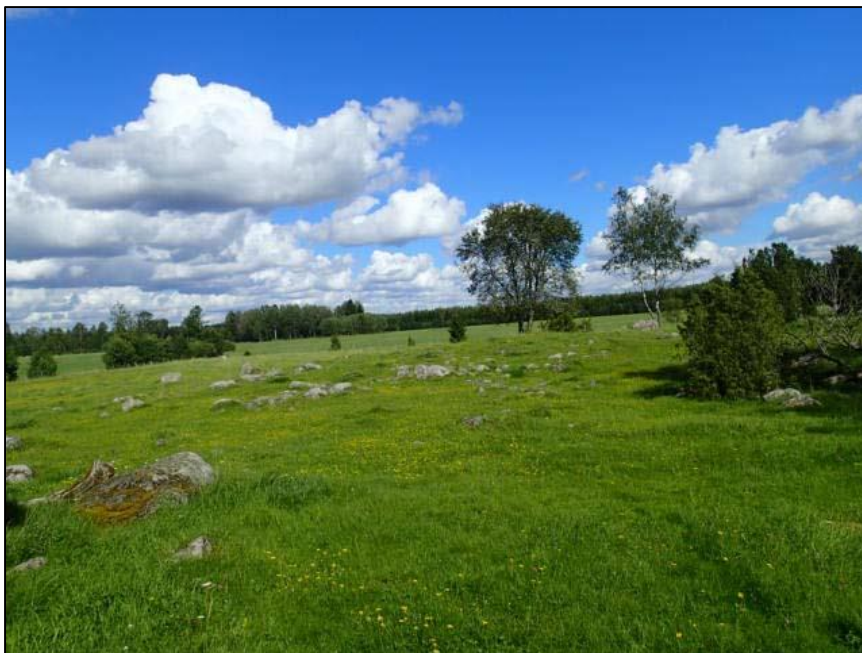
**Harsbo gamla tomt** (Järlåsa 79:1) ligger på en flack moränhöjd i områdets nordöstra del. Tomten är öde och ligger i en väl betad hage med tydliga husgrunder efter en parstuga, en uthusgrund samt möjligen en källargrop. Äldsta skriftliga belägg för Harsbo är från år 1409 "Haraldzbole". År 1540 anges att Harsbo utgjorde ett och ett halvt skattehemman och ett frälsetorp. Namnformen för Harsbo med efterleden -bo kan peka på att platsen bebyggts under tidig medeltid (Rahmqvist, S. 1996) och förleden, Har- betyder "stenig mark" eller "stenröse" (Svenskt ortnamnslexikon). Äldre kartor saknas på Riksarkivet och Lantmäteristyrelsen arkiv. På häradskartan från år 1860 är gården redan övergiven. Området har historisk sett legat under Bredsjö säteri.

Harsbo gårdstomt med tydliga husgrunder i den väl betade hagmarken.

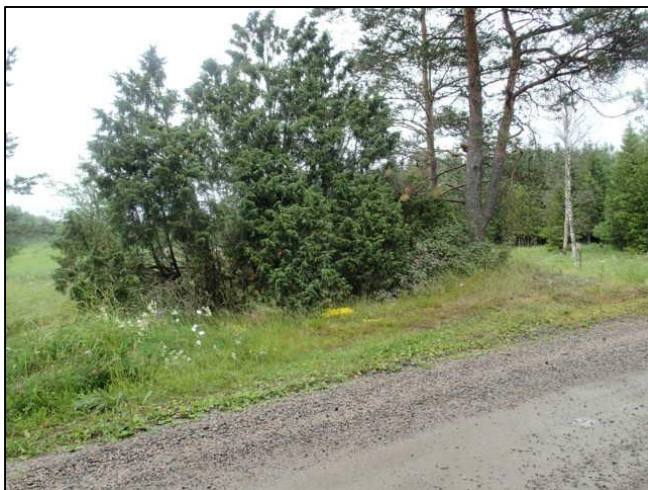
Mellan åren 1797-1825 låg intill landsvägen i områdets södra del **Gustavsbergs porslinsfabrik** (Järlåsa 33:1), även kallad Fredriksdal, som drevs av Bredsjö säteri (se Objekt 25). På platsen idag, syns enbart en överväxt förhöjning och i ett hjulspår påträffades bränd flinta. Äldre inventeringar har uppgett att här har funnits en husgrund som var åtta gånger fem meter stor och att det intill grunden fanns sporadiskt med porslinsskärvor. Bron (idag asfalterad väg med en vägtrumma), som går över Sävaån, intill läget för porslinsfabriken kallas för Porslinsbron.

Platsen för fabriken vid porslinsbron. Sävaån passerar i ett uträtat dike till vänster om buskaget.

Ån intill gårdstomten är delvis rensad, men trots detta kan det finnas lämningar som idag inte är synliga ovan markytan som hört samman med gården. Fabriksrester och porslin finns med stor sannolikhet i anslutning till ån.

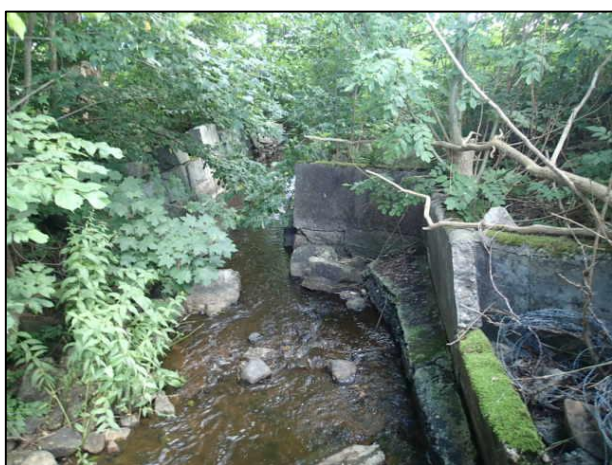
Alldeles vid utflödet från Bredsjön finns lämningar efter en **kvarn** och en **såg** (Järlåsa 122). Det som idag återstår från såg- och kvarnindustrin är en stensatt ränna, stenfundament samt rest av en fördämningsvall. Rännan går från sjön och är ca åtta meter lång och ett par meter bred med kallmurade sidor av huggna stenar och förstärkt med cement. Nedströms smalnar rännan av mot ett par stenfundament på var sida om ån, vilka troligen hör samman med kvarnens och sågens vattenhjul. Över rännan är ett dämme av cement, drygt en decimeter högt ovanför vattenytan. En **fördämningsvall** (Järlåsa 123) går från åns utflöde vid kvarn- och sågplatsen, och följer sjön söderut, utmed ca 125 meter lång sträcka. Vallen är uppbyggd av jord och sten och är som högst ca en meter. På den äldsta karta från år 1801 finns ingen verksamhet vid ån. På laga skifteskartan över Bredsjö, från år 1910, finns kvarn-

Delar av den cementförstärkta rännan och i bakgrunden stenfundament till ett vattenhjul.

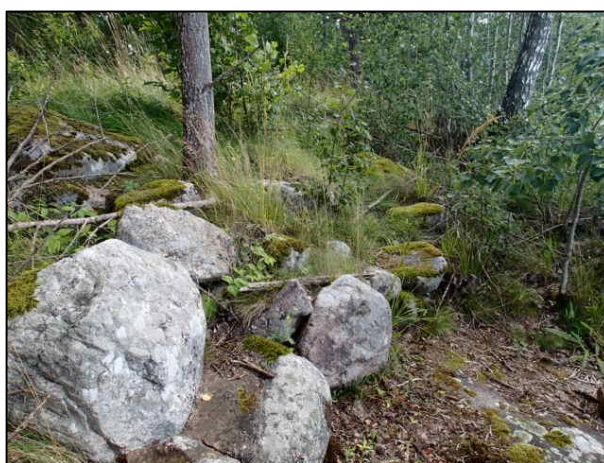
Fördämningsvall mot sjön.

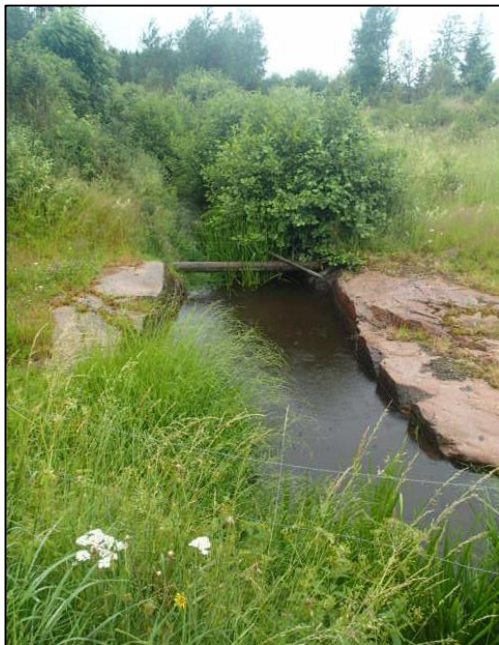
Ovan: den överväxta jordkällaren som syns enbart som en grop under det fallna trädet. Till vänster: ån intill torplämningen, där berg sprängts bort utmed kanterna för att få vattnet att passera lättare ut mot en utdikad del av ån genom en f.d. åkermark.
