# Vattenanknutna kulturmiljöer intill Vattendrag i uppsala län

Örsundaåns avrinningsområde

Örsundaån

Länsstyrelsens Meddelandeserie 2016

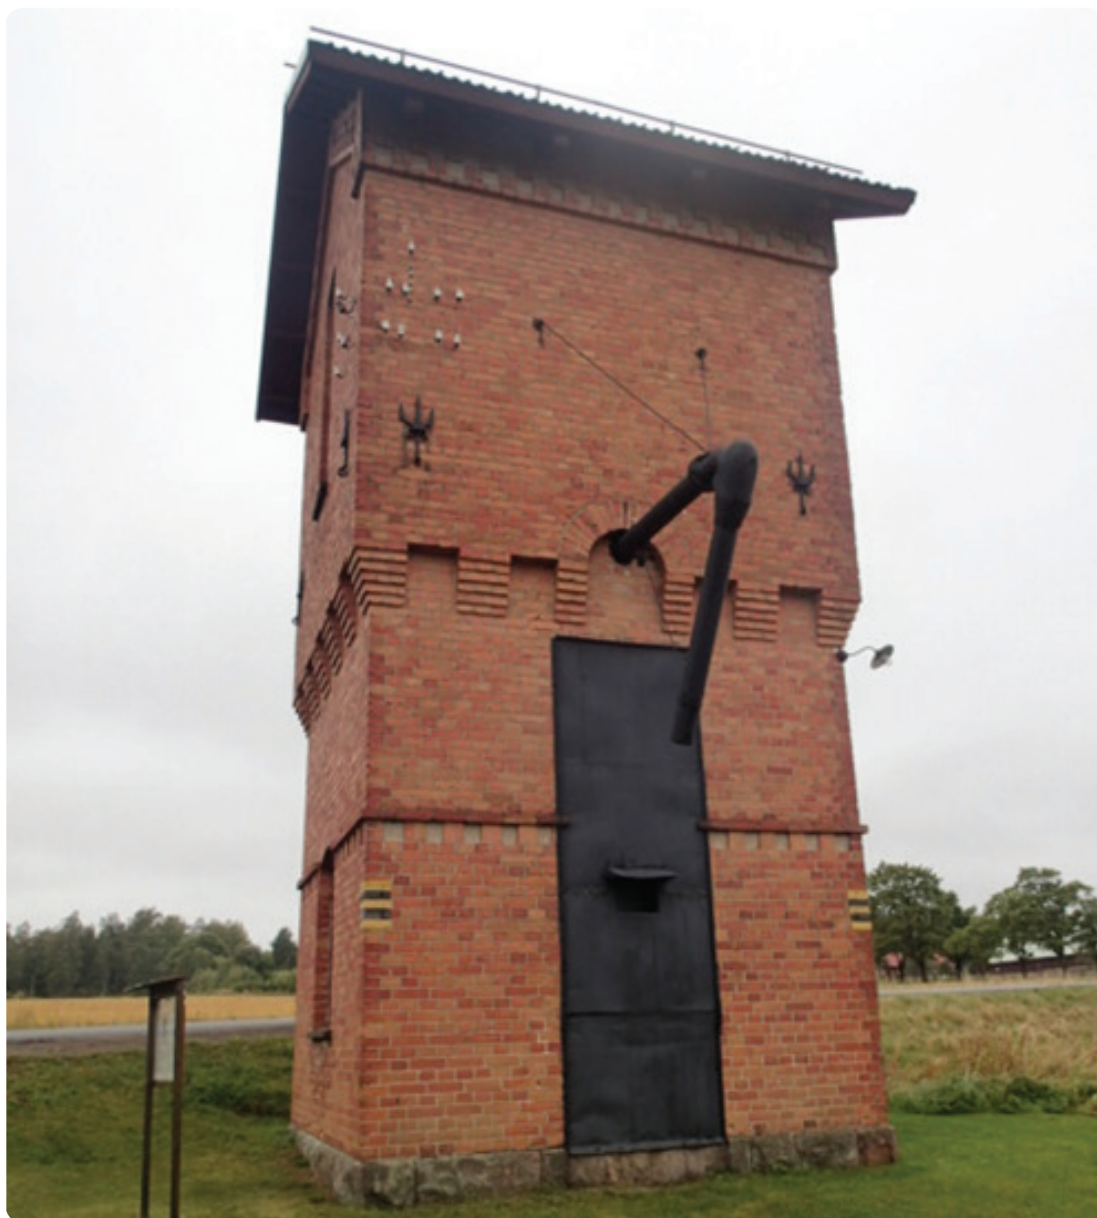
*Foto framsida: Vattencisternen till ångloken i Ådalen.  
Om inte annat anges är foton i rapporten tagna av Bitte Franzén.*

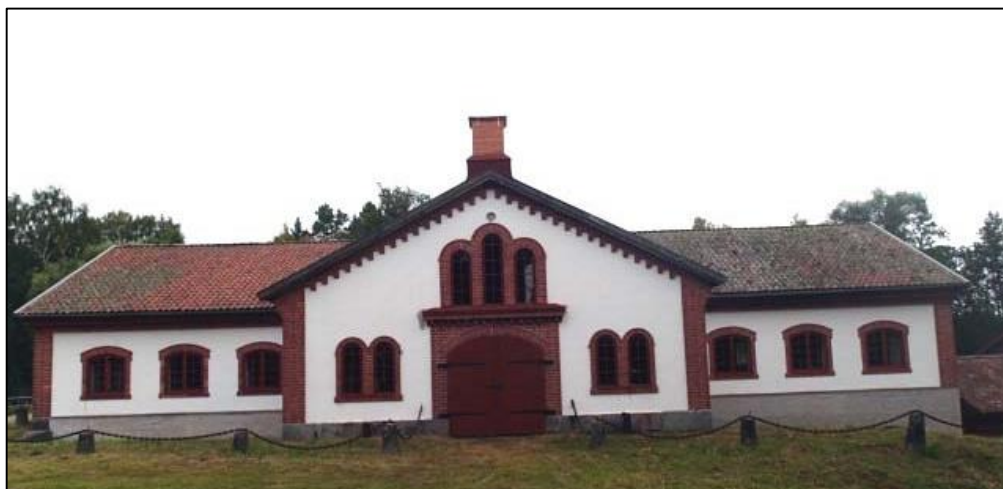
Härnevi kvarn – byggd 1864 – Byggnadsminne

**Härnevi kvarn** stod färdig år 1864 (Härnevi148). Den ersatte då fem kvarnarna vid närbelägna fall. Kvarnens exteriör är till stora delar bevarad. Den är uppförd i tegel som är vitputsad, med rundbågiga fönster och med en kraftig tandsnittsdekor i avvikande rött tegel under takfoten (Bygd att vårda, 1983). Ett ångmaskinhus har byggts till i den södra fasaden och mot ån ett ångturbinhus. Driften lades ned år 1988. Den tekniska utrustningen finns kvar från 1920-talet och framåt. Dämmet är uppbyggt av huggna stenar och cement och har fyra dammluckor. På dämmet är en grusväg/bro med stenspollare och järnräcken.

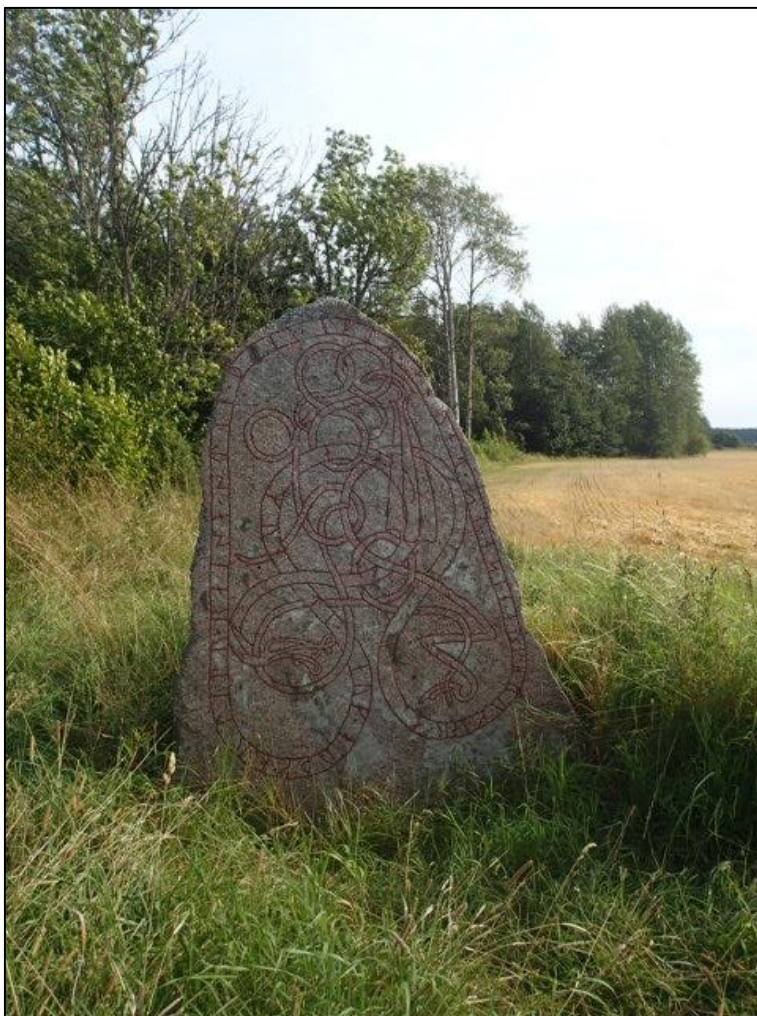
Inom Riksintresse 50 står denna runsten (U829) vid Ryds kungsgård utmed Örsundaåns norra kant. En av de runstenar som påtalar ett brobygge; "*Amunde och Ödgärd läto rese denna sten efter Anund, sin son, och göra bro*". Inte ursprungligt läge.

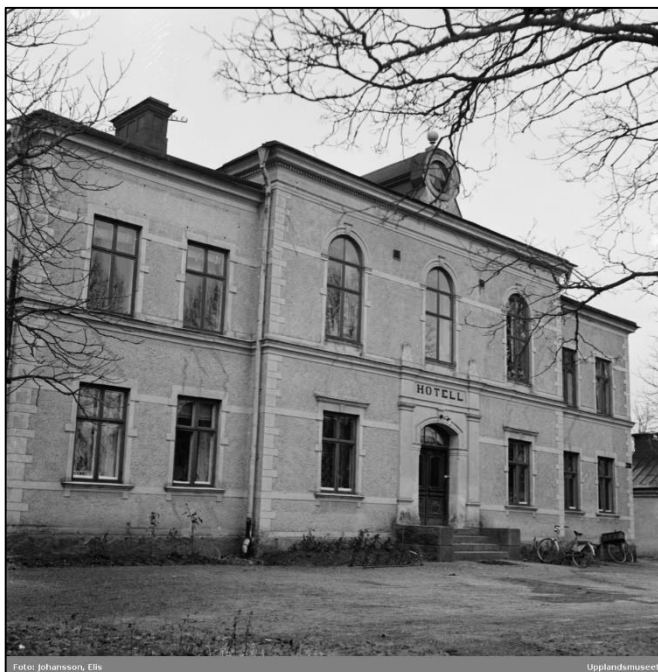
Tingshuset. Foto: E Johansson. Upplandsmuseet.

Några äldre byggnader som uppförts runt förra sekelskiftet finns ännu kvar. Utmed gatans västra sida, söder om ån, ligger det stora vita **Tingshuset** uppfört mellan åren 1895-1896. Tingshuset finns beskrivet i Tings- och rådhusinventeringen från år 1999; "Tingshuset i Örsundsbro är en tämligen kompakt byggnad som ger intryck att vara i stort sett lika djup som den är lång. Huset är uppförd i två våningar på en kraftig granitsockel och mot gatan accentueras mittpartiet av en svagt framspringande risalit i vilken entrén är placerad. Mot gården syns också en mittrisalit med fyra rundbågiga fönster i andra våningen. Fönstren indikerar sannolikt salens ursprungliga placering i huset. Fasaderna är spritputsade och gulmålade med vita slätputsade horisontella band och fönsteromfattningar. En kraftig gördelgesims skiljer de två våningarna från varandra och ett ännu kraftigare listverk avslutar fasaden uppåt. Hörnpartierna markeras av hörnkedjor i putsrustik. Taket har en flack valmad sadelform och är täckt med falsad plåt. Ovanför takgesimsen, både på entré- och gårdssidan reser sig en rund takkupa. Entrén vänder sig mot gatan och nås via en trappa av natursten. Den är placerad i en slätputsad portal med släta pilastrar och akantusdekor och själva ingången består av en pardörr med speglar av glas och ett segmentbågeformat överljus". I

tingshusets bottenvåning bedrevs från och med 1897 krog- och hotellrörelse. 1898 öppnades ett skjutshåll i anslutning till tingshuset. Ett rum på andra botten hyrdes ut till veterinären Södergren. Lokalerna övertogs 1910 av Upplands enskilda bank. Byggnaden fungerade som tingshus för Lagunda härads tingslag mellan ca 1896-1980-talet. Vid inventeringstillfället, 1999, fungerade byggnaden som kontors- och utställningslokaler.

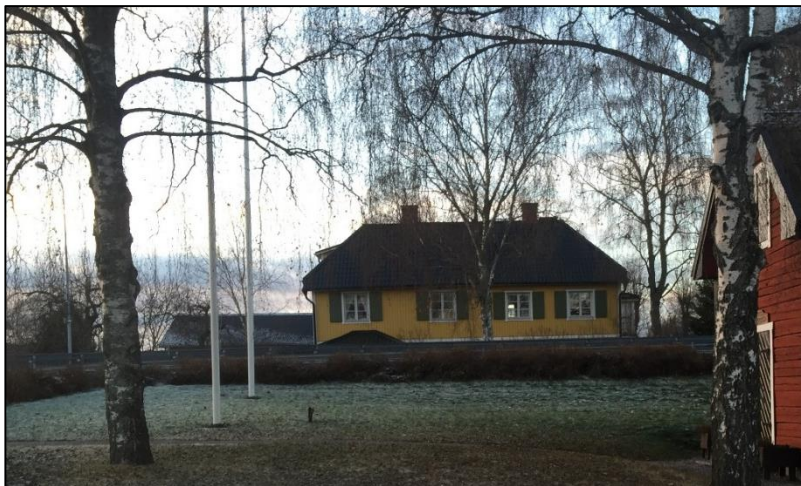
På samma sida om vägen och ån som tingshuset finns en trävilla uppförd år 1904 (Ulväng, G.1992 ff). Huset är uppfört med en regelstomme och pärlspont i två våningar med valmat tak av plåt. Huset var ursprungligt rödfärgad med vita snickerier och hade tidigare ett

trapptorn som revs 1933 då även alla fönster byttes ut. Sydväst om boningshuset står en ekonomibyggnad av bräder under sadeltak av tegel.

En av villorna uppförd 1904 som ligger kvar intill landsvägen och söder om bron. Bakom skymtar ekonomibyggnaden.

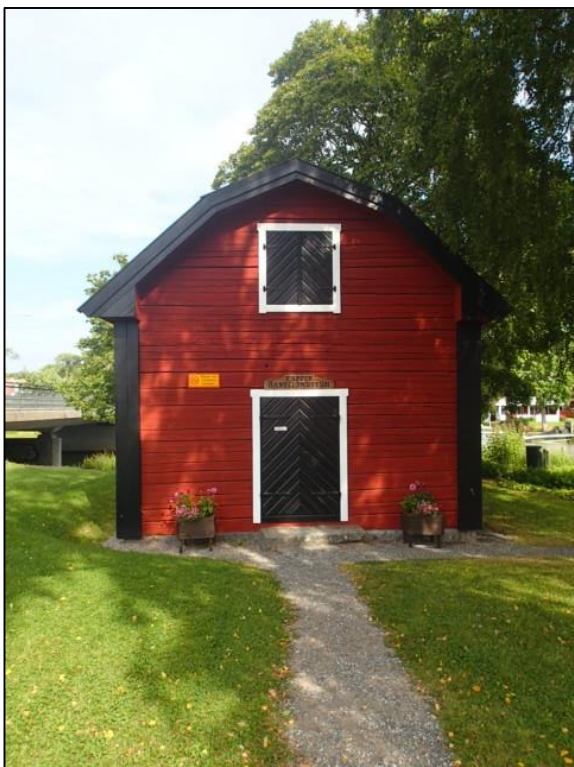
Timrad bod intill åns södra sida. Idag museum.

På bronns östra sida är en timrad bod. Boden skall ha varit ett sockenmagasin och flyttats från åns norra sida och utgör idag ett museum. Museet utgör ett handelsmuseum "Kappen", över Lagunda och Hagunda häraders varuanskaffningsaktiebolag som idag ägs och förvaltas av Lagunda hembygdsförening. Varuanskaffningsaktiebolaget kom till genom landshövding Robert von Kraemers försorg år 1850. Sveriges första kooperativa bolag. Byggnaden är i stort sätt en kopia av den så kallade första "Bolagsboden" och står också på samma plats vid hamnen. Inredningen är till stor del från Tuna handel i Hjärsta. Museet inrymmer också lokal sjöfartshistoria.

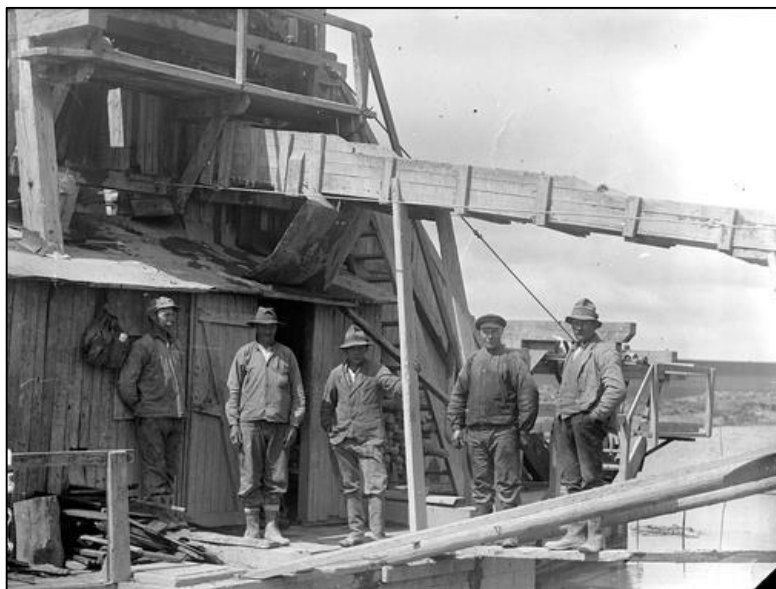
Örsundsbro fick sin blomstringstid först under mitten av 1800-talet och framförallt då järnvägen kom år 1912. Under 1800-talet lät man muddra upp Örsundaån från Örsundsbro och österut mot Lårstaviken för att man skulle kunna ta emot större fartyg. Med nya trafikmedel som ångbåten kom nya resenärer och resan mellan Stockholm och Örsundsbro blev betydligt snabbare och bekvämare.

Muddring av Örsundaån. Upplandsmuseet.

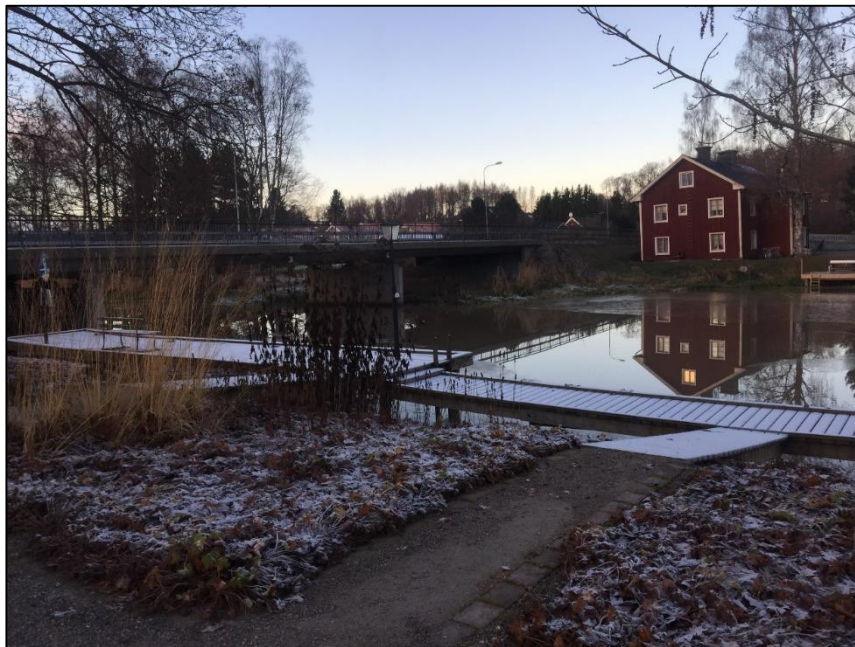
Dagens bro över Örsundaån. Foto från sydöst.

Viktigt att inte bebyggelsestrukturen förändras i anslutning till ån och att de få äldre byggnaderna bevaras. Lämningar i form av rester efter äldre broar eller annan småindustriell verksamhet kan finnas i anslutning till samhället Örsundsbro.

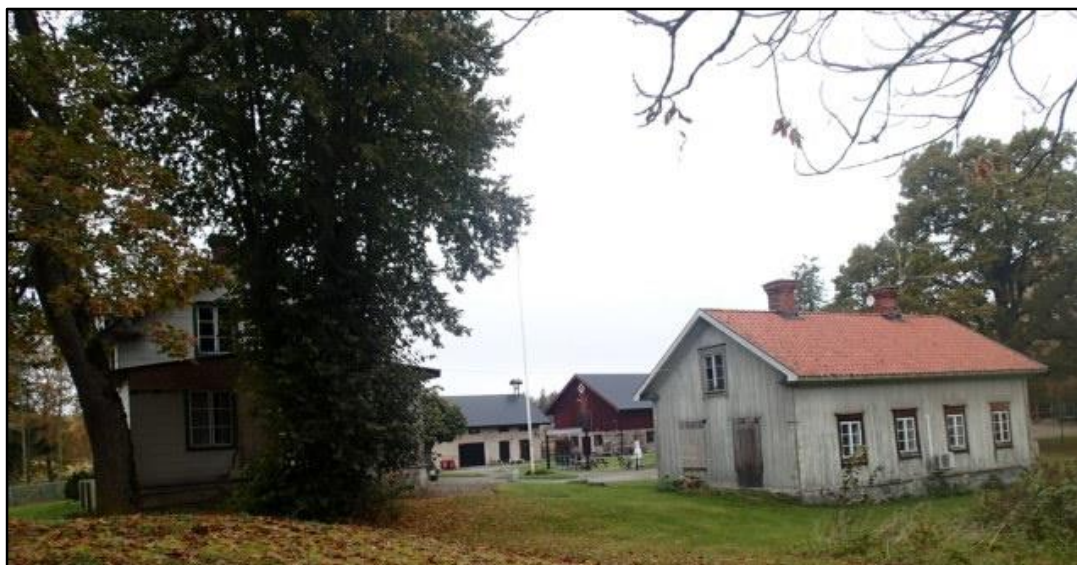
**Nedre Alsta by** (Nysätra 183) utgörs idag av ett par gårdsenheter på vardera sidan om ån. På åns västra sida är ett gårdstun med boningshus och ekonomibyggnader. Boningshuset är en större manbyggnad uppförd på 1860-talet i ett och ett halvt plan, med fasaden täckt av eternit (Anttila, K 1993 ff). Den flankeras av en flygelbyggnad i ett och ett halvt plan, troligen uppförd på 1890-talet. Bland gårdens ekonomibyggnader finns ut mot vägen en stenladugård uppförd 1897. Vid den östra infartsvägen till Nedre Alsta, finns ett knuttimrat stall samt Alsta kvarns mjölnarbostad som är uppförd 1816. Norr om ligger idag en nybyggd villa. Söderut längs åns östra sida finns en stuga, en jordkällare och en timrad bod.

Gårdstunet väster om ån.

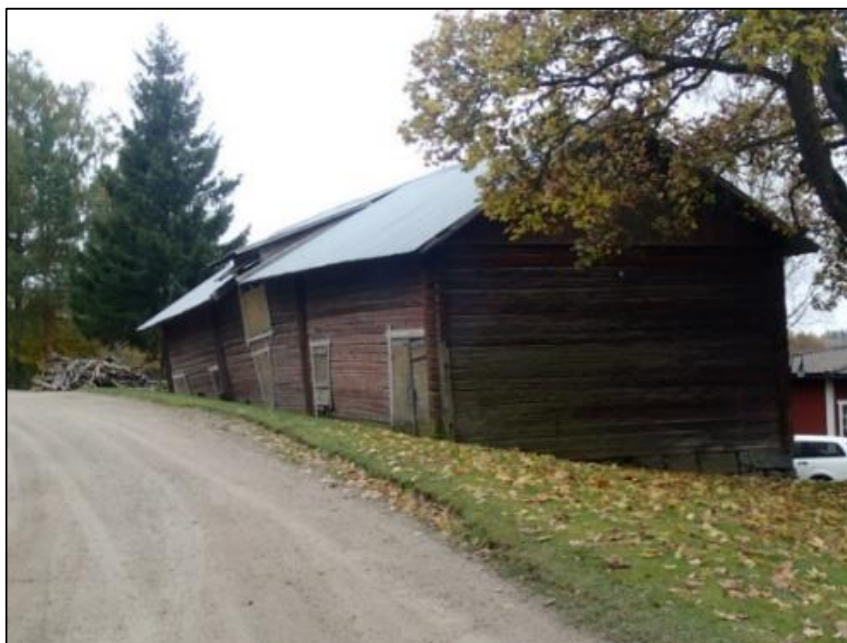
En av de timrade bodarna, öster om ån.

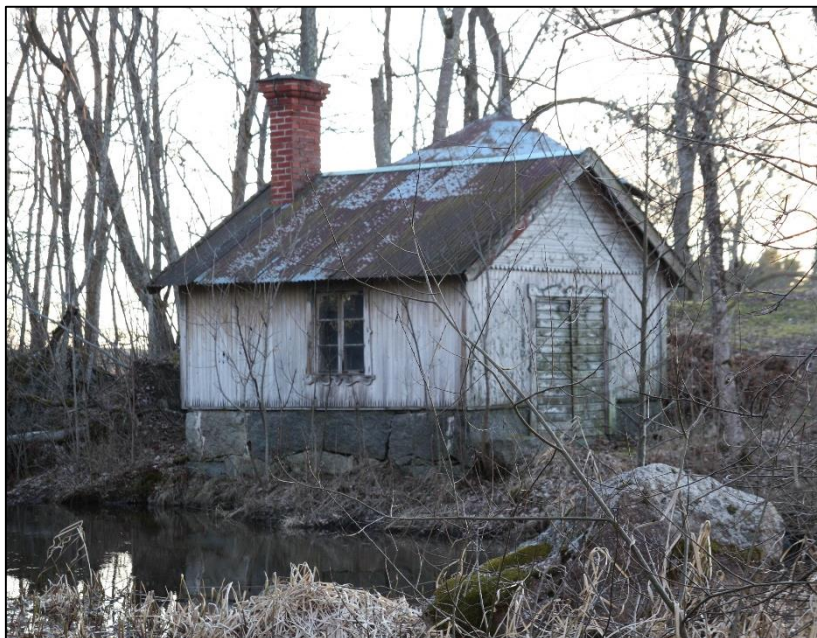
Intill ån finns ett par mindre byggnader, varav en sannolikt utgör en byk-tvättstuga som har en mer utsmyckad exteriör än normalt. Den ligger intill dammen och i närhet till manbyggnaden med omgivande parkmiljö, vilket möjligen kan förklara husets utformning. Grunden är av huggna stenblock, fasaden har en vitmålade spontpanel med en tandsnittsågad bräda i gavelröstets nederkant och dörr- och fönsteromfattningar är figursågade. Av utseendet att döma är huset uppfört ca 1860-90.

Byggnad intill dammen, troligen  
En tvättstuga. Foto: Sverker Larsson

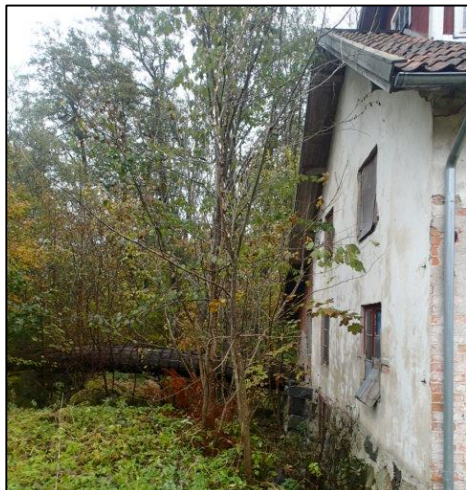
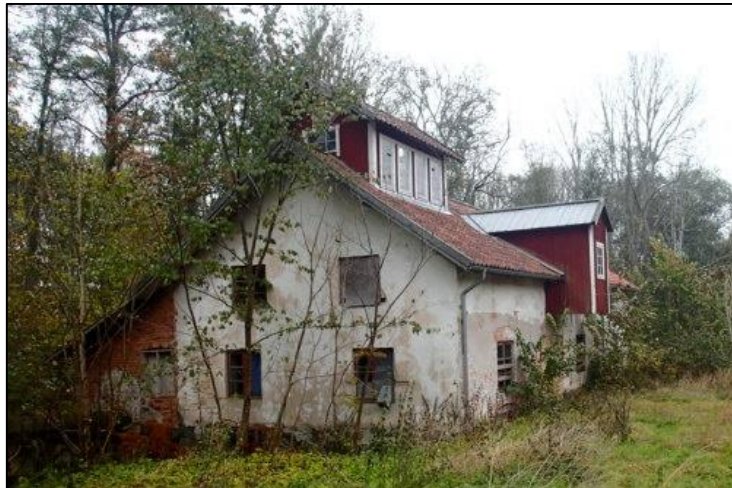
Dagens kvarn- och såghus är uppförda på åns västra sida inom kvarnområdets södra del. **Kvarnen** är uppförd i två våningar, med ett murverk av tegel med vitsputsade släta fasader. Byggnaden har en utskjutande takkupa av trä sam en takkupa inocken. Den förra har sannolikt varit för att hissa upp spannmålssäckar medan den senare kan ha utgjort del ör maskineriet eller enbart för ljusinsläpp. Grunden är murad av grovhuggen sten. Enligt "Från Mälarbygd till skogsbygd" är dagens kvarnbyggnad från 1863, på skifteskartan från 1860 ligger dock en kvarnbyggnad på samma plats, den kan alltså vara äldre och året 1863 avse t.ex. en tillbyggnad.

Kvarnen och trätuben för vattnet in till kvarnen.

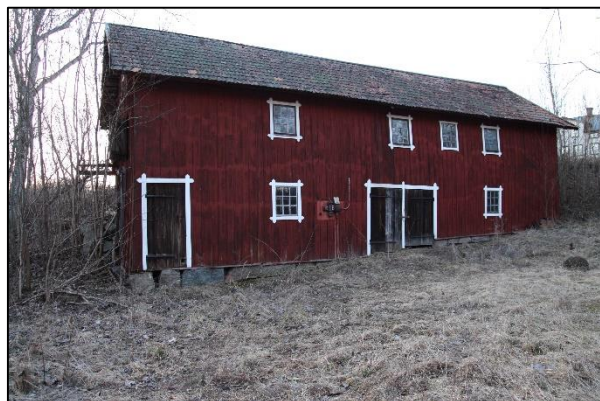
**Sågen** ligger mittför och väster om kvarnen, uppförd i två våningar med en stomme i stolpkonstruktion klädd med faluröd locklistpanel. Taket består av takstolar täckt med tvåkupigt tegel vilande på ett undertak av stickspån fäst på en gles läktning. På övervåningens finns en bevarad maskinpark. Huset har en grund av grovhuggna stenblock. Av stilen att döma är byggnaden uppförd omkring år 1900. Spår efter en torrlagd delvis stensatt ränna syns i anslutning tills sågens gavlar, varav tydligast i söder.

Till vänster såghuset och till höger del av sågens övervåning med dess maskineri. Till vänster en cirkelsåg, tillverkad ca 1950-1960-tal, i mitten troligen en äldre bana för stockvagnar tillhörande en ramsåg (byggnadens utförande i två våningar talar för att den ursprungligen inrymde en ramsåg), till höger troligen ett kantverk (kantsågningsmaskin) med remdrift. Foto: Sverker Larsson.

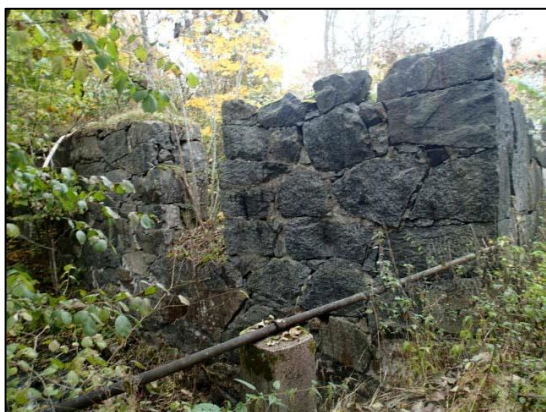
Inom **kvarnområdet** (Nysätra 182) finns förutom dagens kvarn- och såghus, lämningar efter dammvallar, rännor och en kvarngrund efter minst två kvarnar. I kvarnområdets norra del är en spegelblank kvarndamm och söder om är ett dämme av cement och trä. Kvarnruinen nedströms, ligger vid det högsta fallet utmed åns östra sida. Den har mot ån en närmast två meter hög kallmurad stengrund med uttag för ett par fönster. Kvarnen finns markerad på en karta från år 1703 som en skattekvarn. Nedströms kvarnen är det andra dämmet, en bro med två kallmurade valv, delvis raserad, av både huggna och naturliga stenar. Över dämmet går en gångbro med ett rangligt järnräcke. Ca 50 meter nedströms om dagens kvarnhus låg det äldre kvarnläget, vilket enligt 1703 års karta utgjorde "frälsekvarnen". Kvarnen har inte lämnat några tydliga spår, men utmed ån finns spritt tuktade stenar. Både nedströms och uppströms finns rester efter stensatta rännor, delvis raserade eller utrivna. När kvarndriften påbörjades i Alsta är oklart, men enligt uppgift ska det funnits en kvarn här redan på 1340-talet som tillhört ärkebiskopen (Anttila, K 1993).

Kvarngrunden.

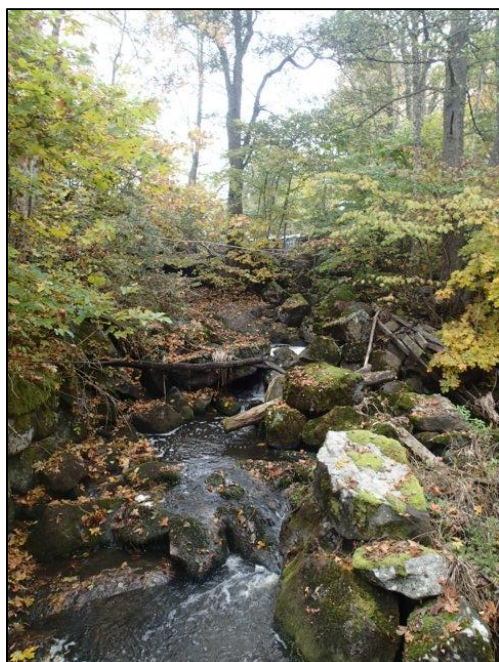
Nedre dämmet och bron nedströms.

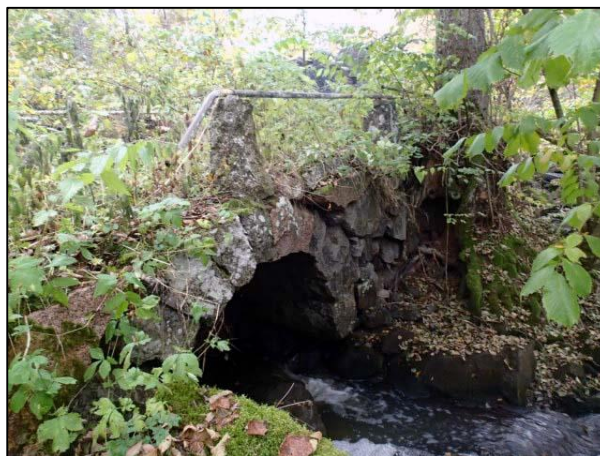
Den raserade rännan från de övre dämmet

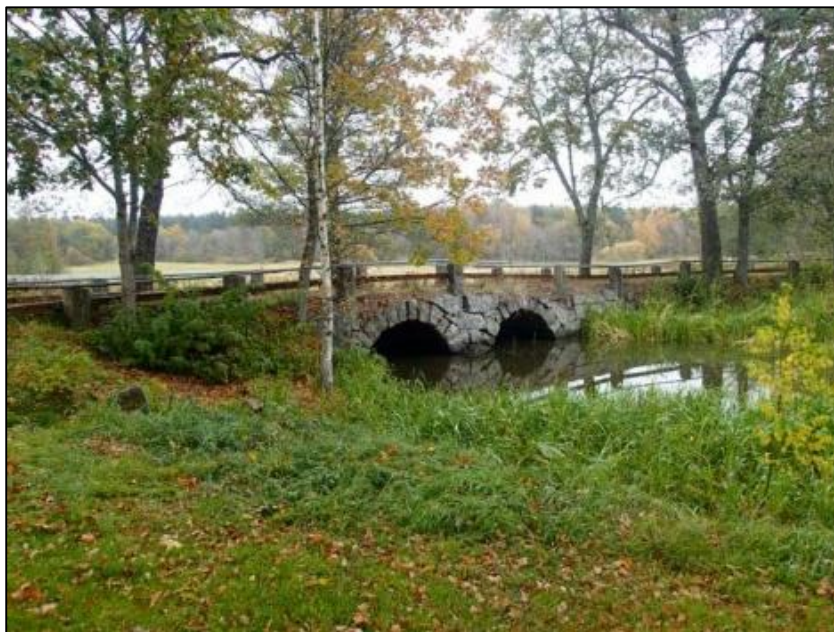
Norr om dammen är en välbevarad **stenvalvsbro** (Nysätra 166), med två brospann. Brons räckor utgörs av tuktade gråstenspelare med järnrör. Bron är en del av den gamla landsvägen vilken finns med på bykartan från år 1703 och nyttjas idag som byväg mellan gårdarna. Vägbanan är belagd med grus. Söder om bron är kvarndammen.

Den välhållna stenvalvsbron utmed den gamla landsvägen, med dammen i förgrunden.

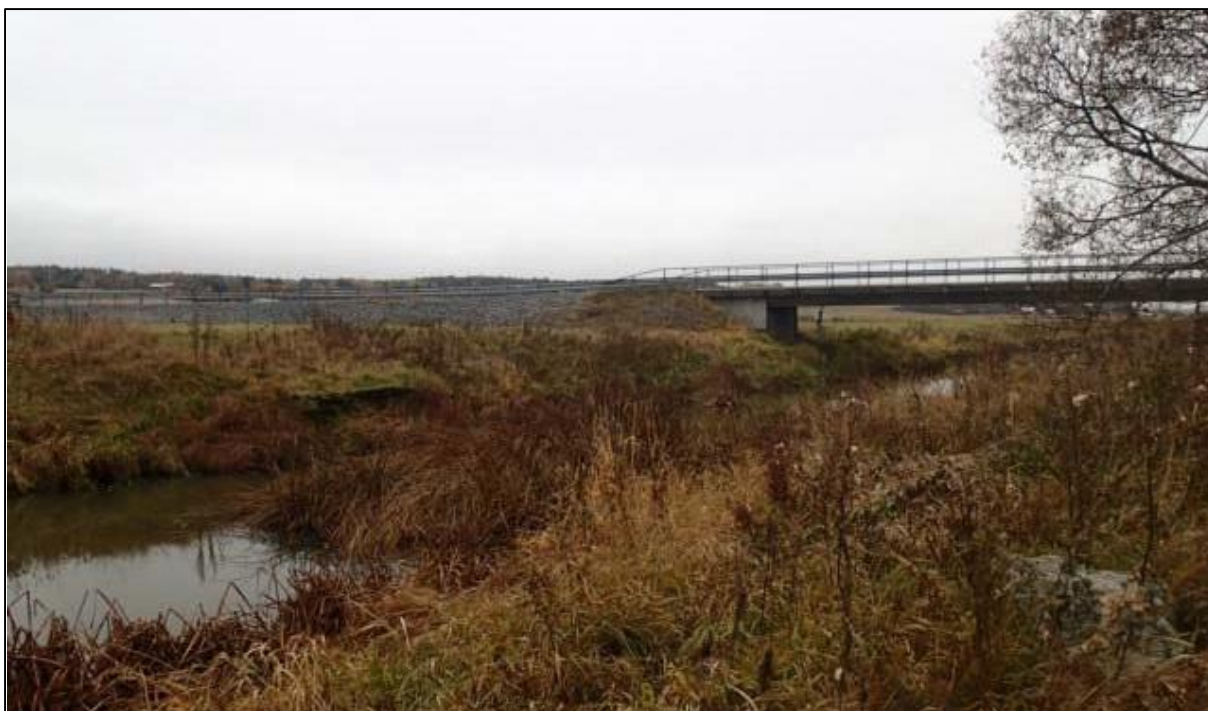
Öster om dagens betongbro, finns rester efter en äldre **bro** (Nysätra 181) i form av stenfundament på åns båda sidor. På en karta från år 1692 över Landsberga by finns en bro markerad på ungefär samma plats. I karttexten benämns bron som "Nysätra bro". Den var ca 140 meter lång och förband två viktiga delar, Nysätra kyrka norr om ån, anlagd under medeltid och Landsberga gård söder om ån. Landsberga anses ha varit en kungsgård redan under yngre järnålder och är en så kallad Husaby (Ulväng, G. 2008). Enligt uppgift av boende har ytterligare en bro funnits, som föregick dagens bro, och som legat väster om denna.

De äldre brofästena i förgrunden, där även den äldre bron från 1600-talet funnits, med dagens betongbro i bakgrunden. Foto: från nordöst.

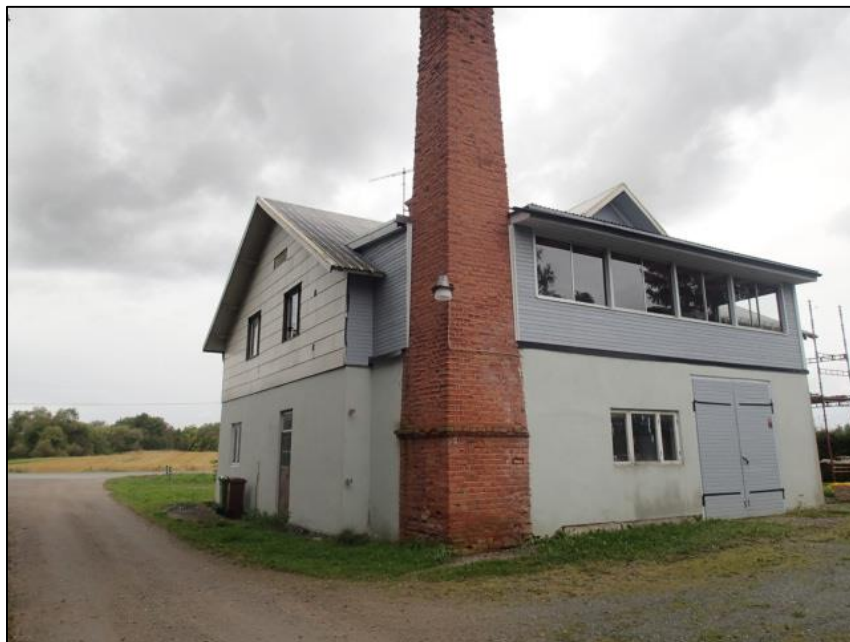
Bebyggelsen på åns norra sida utgörs av en f.d. **mejeribyggnad** (Härnevi 144:6) uppförd i början av 1900-talet i tegel och med en hög skorsten. Driften upphörde före 1935 och huset har byggts om till privatbostad. Idag finns ytterligare två boningshus på samma sida ån som inte finns med på 1864 års Häradskartan men är med på den Ekonomiska kartan från år 1951. På ungefär samma läge som dessa har tidigare funnits ett **soldattorp** (Torstuna 464) och ett **mjölntorp** (Torstuna 463) samt ytterligare ett mjölntorp öster om dessa, i dagens åker. Torpen finns markerade på en lantmäteriakt över Vånsjö från år 1740.

F.d. mejeriet.

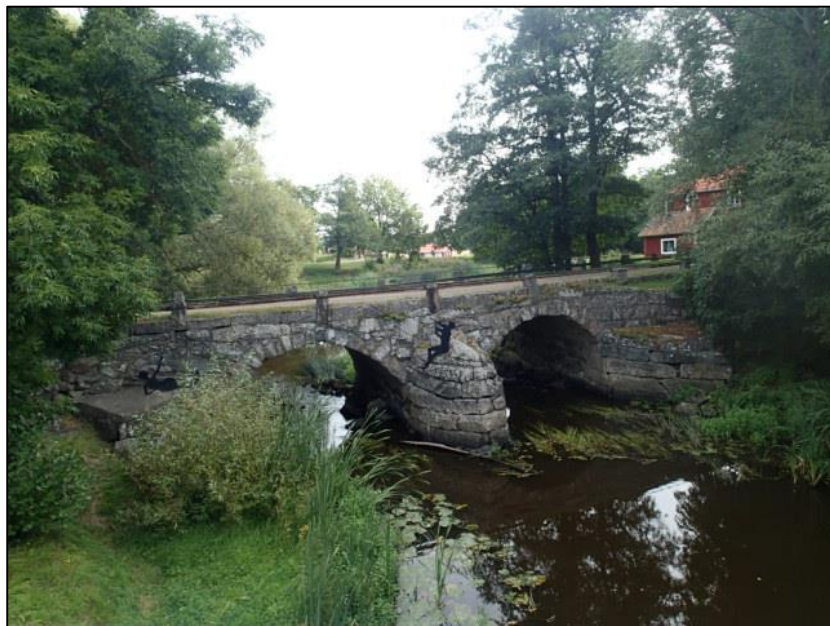
Över ån går en välbehållen **stenvalvsbro** (Härnevi 70:1). Bron är drygt 30 meter lång och närmare två meter hög, med två slagna valvbågar med ett räcke av stenstolpar, förbundna med skenor och stänger av järn. På bronns sydvästra sida finns en utsmyckning i form av ett par järndekorationer.

Stenvalvsbron och den äldre landsvägen.

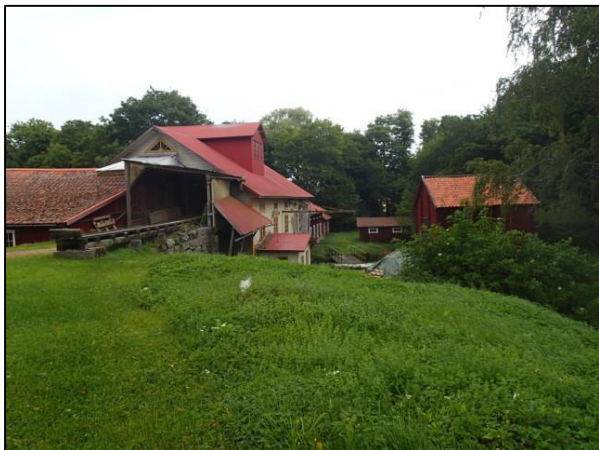
I den östra delen av området är flera verksamheter sammanbyggda i en gemensam byggnad som har tjänat som kvarn, såg, brunstensfabrik och smedja (Torstuna 14:1-4). **Kvarnen** fick sin drivkraft i huvudsak genom vattenturbiner. Under torrår och hårda vintrar när vattnet sinade fanns en ångmaskin som tillskottskraft. År 1919 kom elkraften och en stor elmotor fick

Kvarnen med tillhörande byggnader. Från söder.

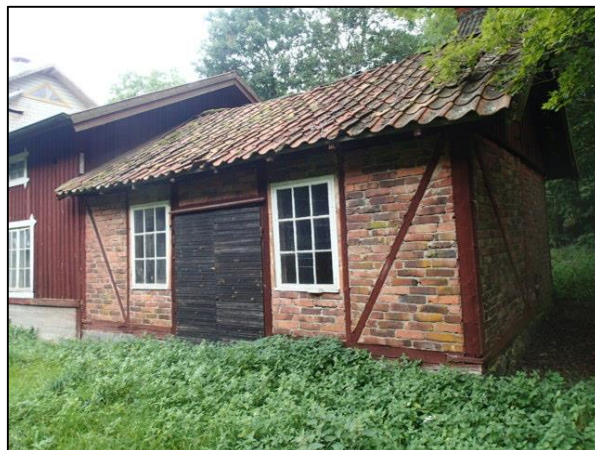
Smedjan.

**Smedjan** som byggts samman med kvarnen är uppförd i korsvirkesteknik med tegelväggar, vilket är ovanligt för bygden, har småspröjsade fönster och enkupat taktegel (Från Mälarvik till skogsbygd.1993).

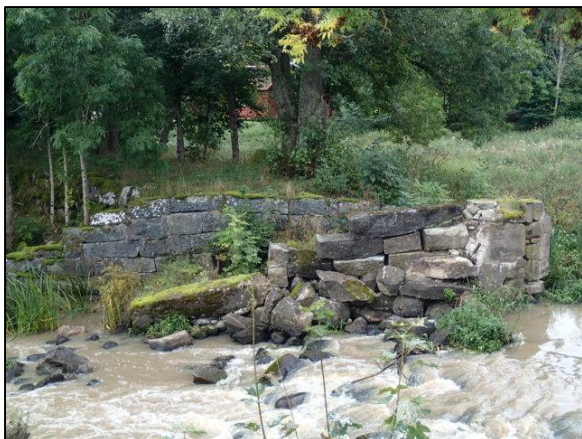
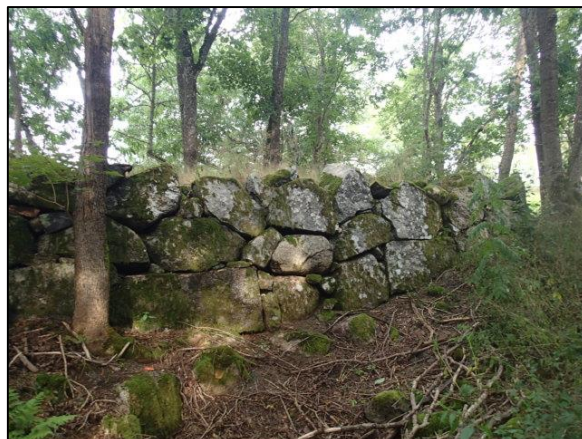
Till vänster del av en kvarngrund och det f.d. dämnet vid ån och till höger dammvallen söder om ån.

**Dammvallen** (Härnevi 197) på åns södra sida är ca 60 meter lång och en meter hög av kallmurade stenar och förstärkt med cement. Dammvallen går i en båge från kvarnhuset och mot de äldre kvarnlagena i ån. Dammvallen finns inte markerad på någon äldre historisk karta.

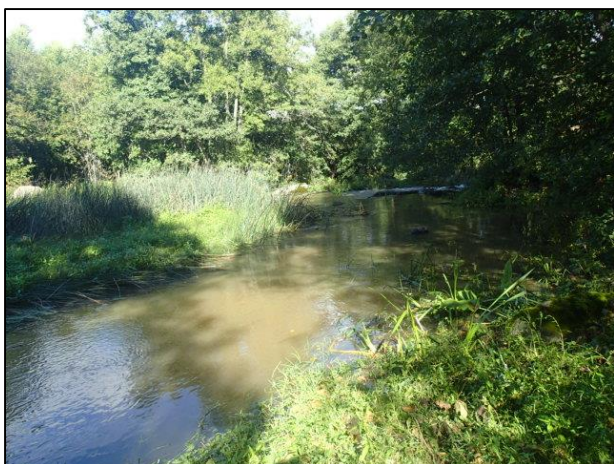
Lämningarna efter **kvarndriften** (Härnevi 62:1) utgörs av rester efter en dammvall, lastbrygga, kvarngrund, husgrund, jordkällare och en väg. Dammvallen är till största delen raserad och var betydligt mer välbehållen vid 1980 års fornminnesinventering. Rester efter dammvallen syns idag på den södra sidan som en jordblandad stenvall. Åkanterna var sankta vid inventeringstillfället och det svårt att se om dammvallen fanns kvar i ån och på dess norra sida. På åns södra sida är ett stenfundament ca tio gånger fyra meter stort, som tolkats som en lastbrygga. Norr om denna, mot ån är rest efter en kvarngrund och en kvarnränna. Söder om lastbryggan är grunder efter ett **torp eller backstuga**. Boningshusets syllstensrader är låga och delvis överväxta. I ena hörnet syns rester efter en eldstad. Intill är en stensatt grop efter en jordkällare, även den kraftig överväxt. Från kvarnområdet och uppför åbrinken mot åkerkanten, leder en uppbyggd gräsbeväxt vägbank. Kvarnen benämns enligt uppgift från Revideringsinventeringen som *Åsunds kvarn* eller *Snuggan*.

Ån uppströms dammvallen

Dammvallen är till viss del raserad och lämningarna i övrigt otydliga. Om några åtgärder ska göras utgör en stor del av området fornlämning.

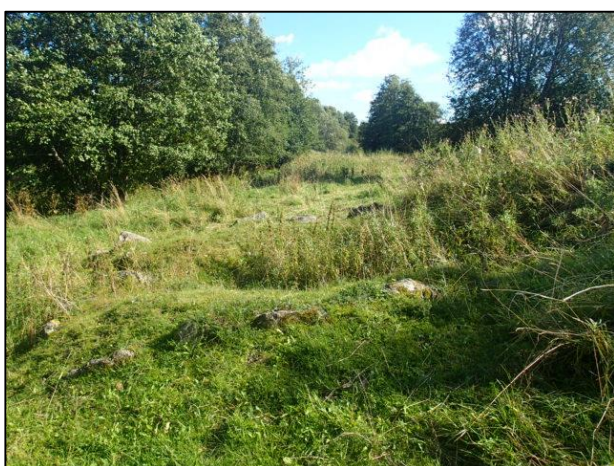
Källaregrunden.

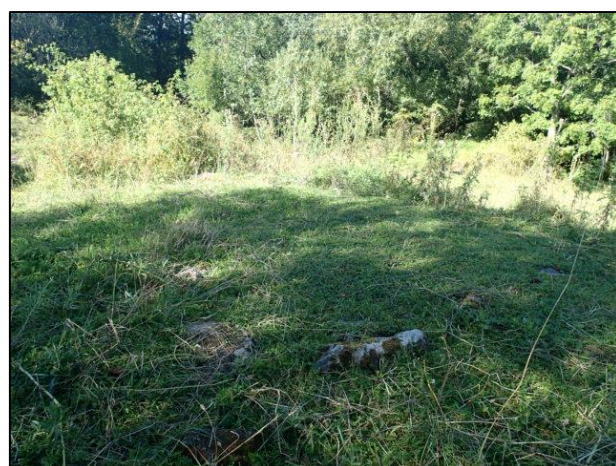
Stensyllsrad till torpgrund.

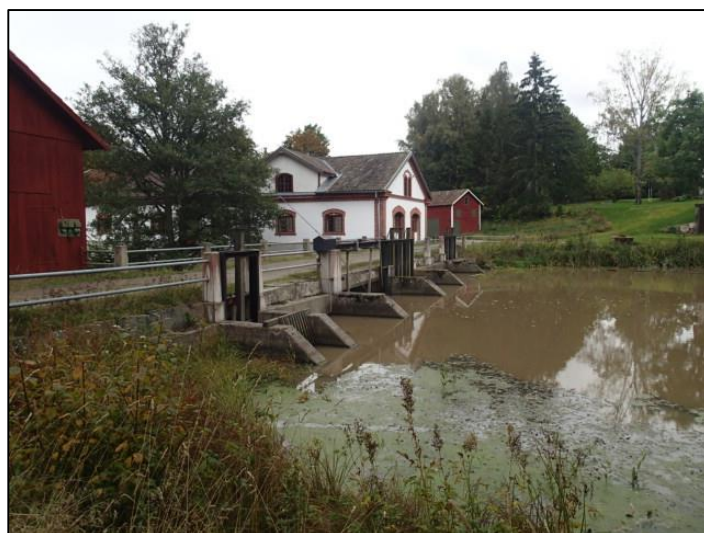
Härnevi kvarn, damm och dämmet.

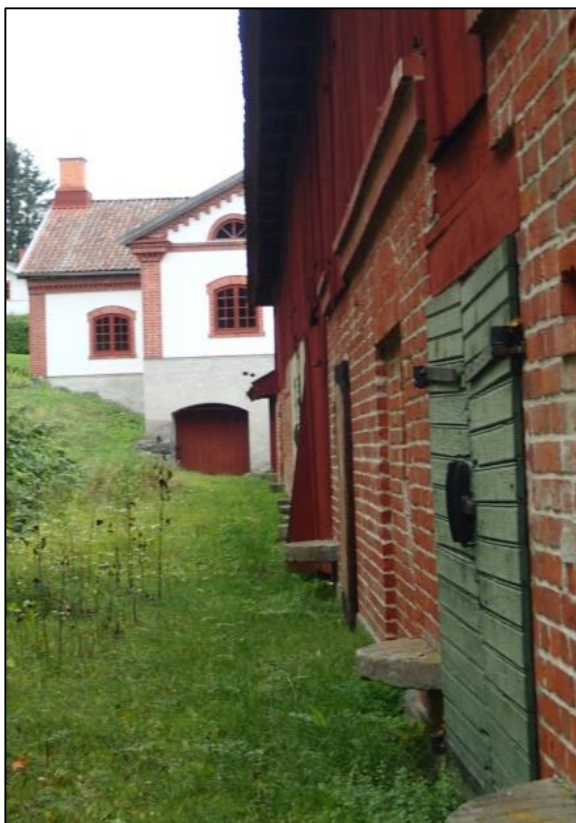
Kvarnhuset och stallet med kvarnhjulen.

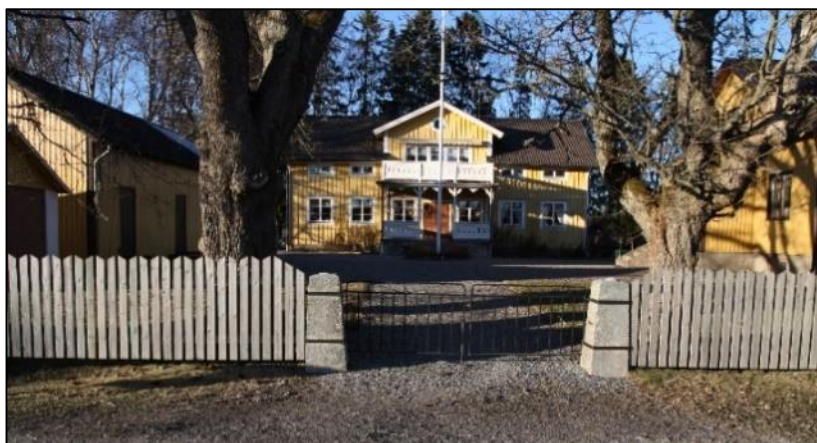
Manbyggnaden (nr 1) inom f.d. **Åby** är uppförd i 1,5 våningar med frontespis, veranda och balkong mitt på långsidan. Fasadens lockpanel och fönstren är sentida och sadeltaket är täckt med betongpannor. Huset är troligen från 1800-talets slut. Den östra flygeln (nr 2) är uppförd i 1,5 våningar med väggar klädda med fasadplåt och taket täckt med lertegel. Byggnadens form och bevarade originaldetaljer som t.ex. profilsågade taktassar talar för att huset är uppfört i slutet av 1800-talet. Detaljer som fönstren och entrétrappan bidrar dock till ett utseende som är mer typiskt för 1940-talet. Uthuslängan, som utgör den andra flygeln, har fasader och tak klädda med plåt, döljer sannolikt en byggnad från slutet av 1800-talet.

Manbyggnaden (nr 1) med bostadsflygel till höger (nr 2) samt uthuslängan till vänster. Foto: Sverker Larsson.

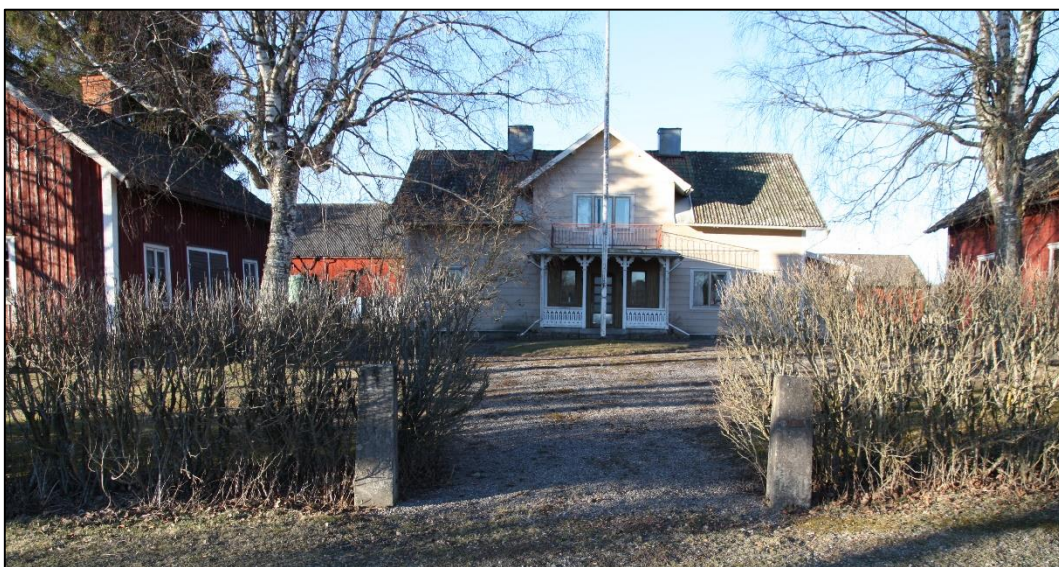
Inom f.d. Högstena ägofigur finns tre gårdsenheter. På den västra finns en manbyggnad (nr 3) som enligt kartanalysen kan vara uppförd före 1850 men byggnadsstilen är mer typiskt för 1800-talets slut. Huset är troligen det som finns avbildat i verket Svenska gods och gårdar (del 37, 1940) med 1897 som angivet byggnadsår. Manbyggnaden är uppförd i 1,5 våningar med frontespis, veranda och balkong mitt på långsidan, samt har tak täckt med tvåkupigt lertegel. Fasaden är klädd med eternit, fönster och ytterdörr är stilmässigt 1930-1940-tal och troligen samtida med eterniten. Verandan med snickarglädje och husets form i övrigt bidrar till att karaktären från 1897 fortfarande är tydlig. Flygeln i väster är uppförd i 1, 5 våning med tegel tak och rödfärgade locklistpaneler och den mot öster utgör ett uthus/dubbelbod med tegeltak och rödfärgad locklistpanel, på långsidan utbytt mot liggande spontpanel. Byggnaderna är sannolikt uppförda under 1800-talets andra hälft i liggtimmer eller någon mer sentida konstruktion som resvirke, plank- eller regelstomme. Den ursprungliga karaktären är väl bevarad.

Manbyggnad (nr 3) i Högstena flankerad av de båda flyglarna. Foto: Sverker Larsson

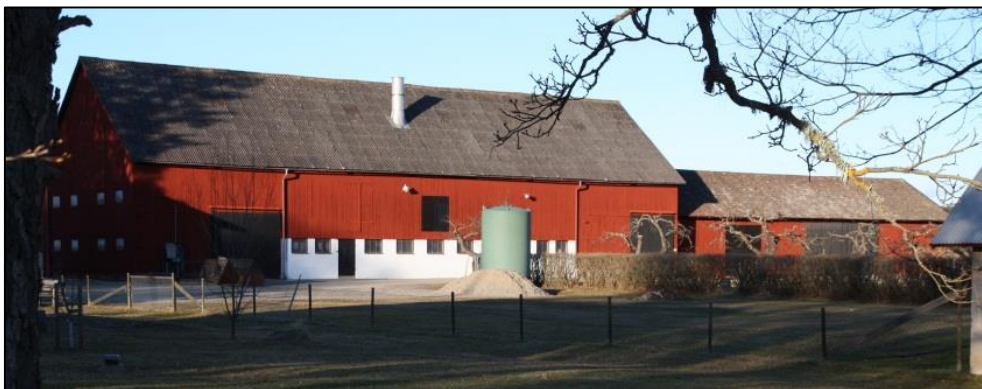
Norr om mangården är en ladugård med vidbyggd foderlada/maskinhall. Ladugården/kostallet är av putsat tegel eller betong med höskulle i stolpverk klädd med rödfärgad slät panel och med tak av eternit. Mot öster är en vidbyggd foderlada/maskinhall uppförd med stolpstomme klädd med rödfärgad slät panel och med tak av tvåkupigt lertegel. Ladugård troligen uppförd runt mitten av 1900-talet, foderladan/maskinhallen möjligen något yngre.

Ekonomibyggnad/ladugård med vidbyggd foderlada/maskinhall norr om mangården. Foto Sverker Larsson.

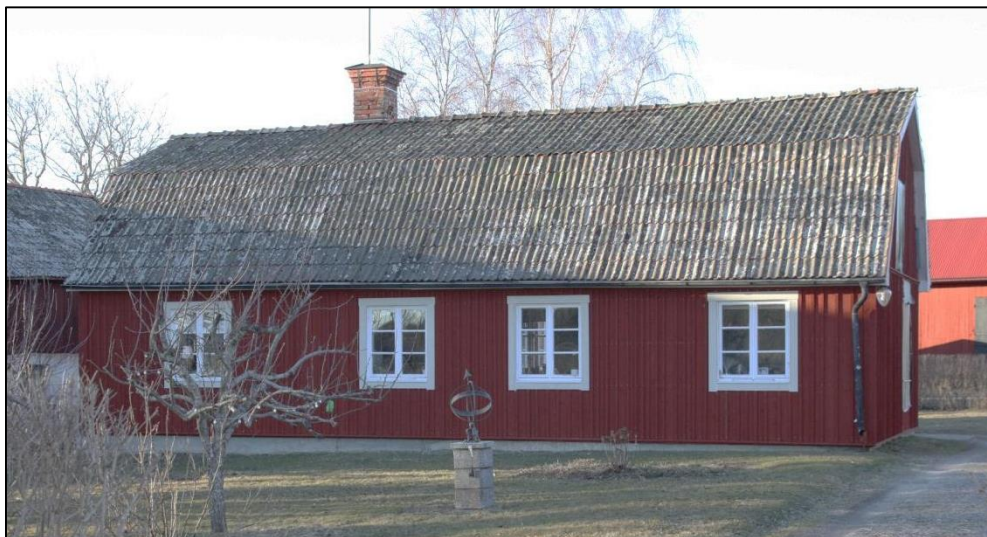
Den mellersta gårdens manbyggnad (nr 4) har en ålderdomlig karaktär och kan mycket väl vara den byggnad som syns på laga skifteskartan från 1850. Huset har liggtimmerstomme klädd med en gammal locklistpanel av varierande bredd. Husets brutna tak kan peka på att det kan ha uppförts redan under 1700-talet. Taket är idag räckt med täckt med tvåkupigt lertegel.

Manbyggnad f.d.  
Åby (nr 4). Foto:  
Sverker Larsson

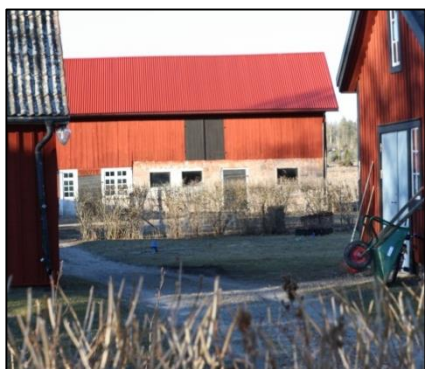
Kostall med höloft. Foto Sverker Larsson

Norr om manbyggnaden är ett kostall av sten med höloft i stolpkonstruktion klädd med rödfärgad slät panel och tak av korrugerad plåt. Byggnaden är troligen uppförd under 1800-talets andra hälft. Öster om manbyggnaden är en byggnad uppförd med liggtimmerstomme klädd med rödfärgad locklistpanel med tak klätt med tvåkupigt tegel. Byggnaden är sannolikt en bryggstuga, drängkammare mm troligen från 1800-talets andra hälft.

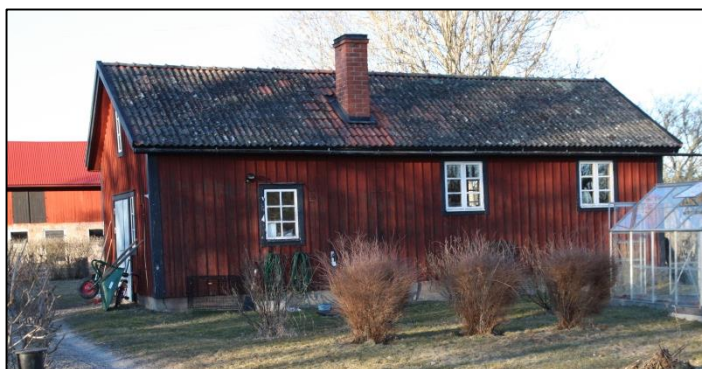
Bryggstuga/drängkammare? Foto Sverker Larsson

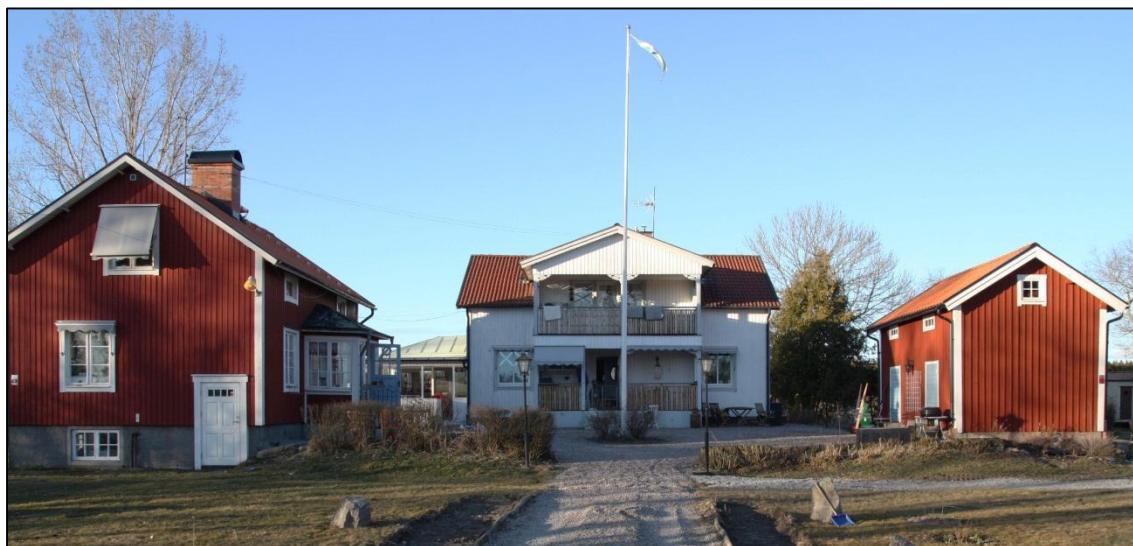
Manbyggnadens karaktär från 1800-talet är delvis ändrad, både den vitmålade stående spontpanelen och utformningen av frontespisens veranda och balkong hör det sena 1900-talet och tidiga 2000-talet till. Den västra flygeln och i synnerhet dubbelboden mot öster har en bättre bevarad karaktär av sent 1800-tal. Boden är sannolikt uppförd i liggtimmer och klädd med en faluröd locklistpanel. Samtliga hus har nyligen omlagda tak av lertegel.

Den östligaste gården i Högstena med manbyggnad och flyglar (nr 5 och nr 6). Foto Sverker Larsson.

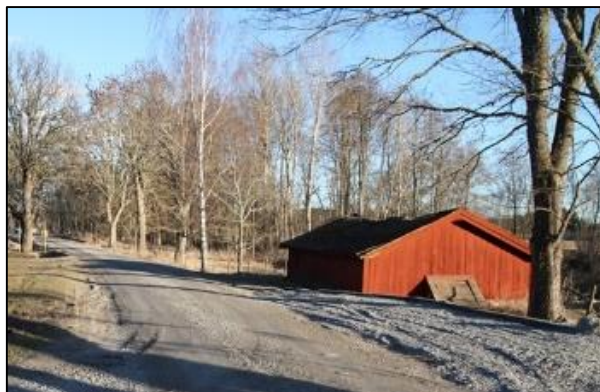
Mittför på vägens södra sida är en jordkällare med rödfärgad träöverbyggnad, vilken har uppförts efter laga skiftet.

De två små husen på vägens södra sida är **tvättstugor (bykhus)**. Äldre kartor visar att de tidigare legat precis intill åkanten. Enligt en ägomättningskarta för Åby från 1844, låg det troligen ytterligare en bykstuga nordväst om den kvarvarande. Enligt en karta från laga skiftet från 1850 låg Högstenas tvättstuga inte på sin nuvarande plats utan ett stycke österut, så denna är antingen flyttad eller så är det en mer sentida byggnad. Längre österut syns på skifteskartan ännu en liten byggnad som kan vara ytterligare en tvättstuga.

Till vänster bykstuga till Åby, i bakgrunden ett stycke österut syns Högstenas bykstuga. Till höger jordkällaren söder om vägen. Foto: Sverker Larsson.

Tvättstugorna mellan ån och vägen är värda att bevara vilket kompletterar den agrara gårdsbebyggelsen. Lämningar efter aktiviteter som hör samman med by- och gårdstomterna kan finnas både i ån och/eller i anslutning till denna vilken tidigare gick ända upp till tvättstugorna.

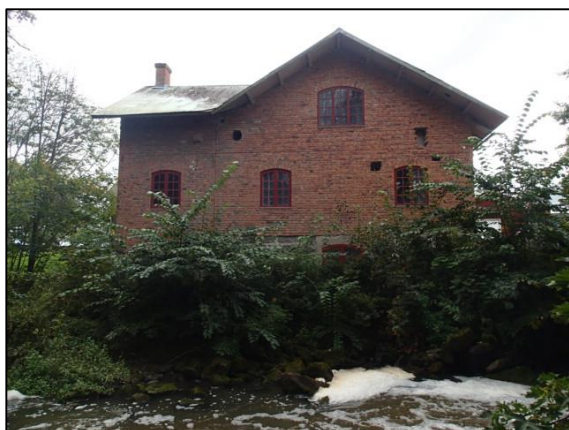
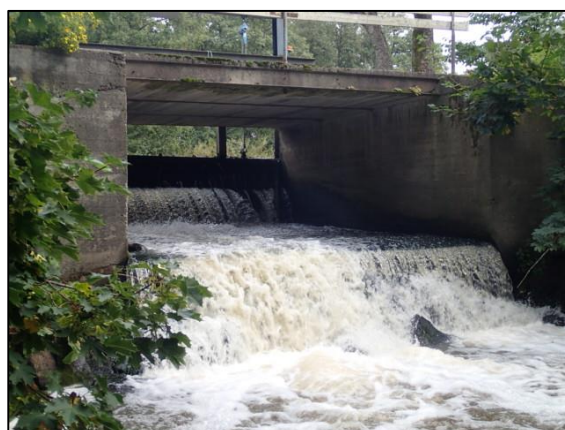
På kartakten från 1775 finns **två kvarnar** (Simtuna 550) som hörde till Högby, varav den nordligaste kvarnen mittför byn, fanns kvar fram till början av 1900-talet. På det andra kvarnstället kallad "*Sörkvarnen*", ca 300 meter nedströms, finns idag ett kvarnhus i tegel som uppfördes på 1880-talet och som kom att byggas om 1927. Kvarndriften upphörde där så sent som på 1980-talet. Den tillhörande dammvallen är uppbyggd av cement och järnfundament och regleras genom en dammlucka. Över dämnet går idag en bro och på åns västra sida finns en f.d. mjölnarbostad, ett välhållet trähus med glasveranda. Det äldsta skriftliga belägg som finns för kvarnar i Högby är från 1514 års jordebok, då kvarnen uppges ränta "*5 pund rågmjöl*".

Högby - kvarnhuset samt dämnet i aslutning till kvarnen.
