# Vattenanknutna kulturmiljöer intill Vattendrag i uppsala län

Örsundaåns avrinningsområde

Örsundaån

Länsstyrelsens Meddelandeserie 2016

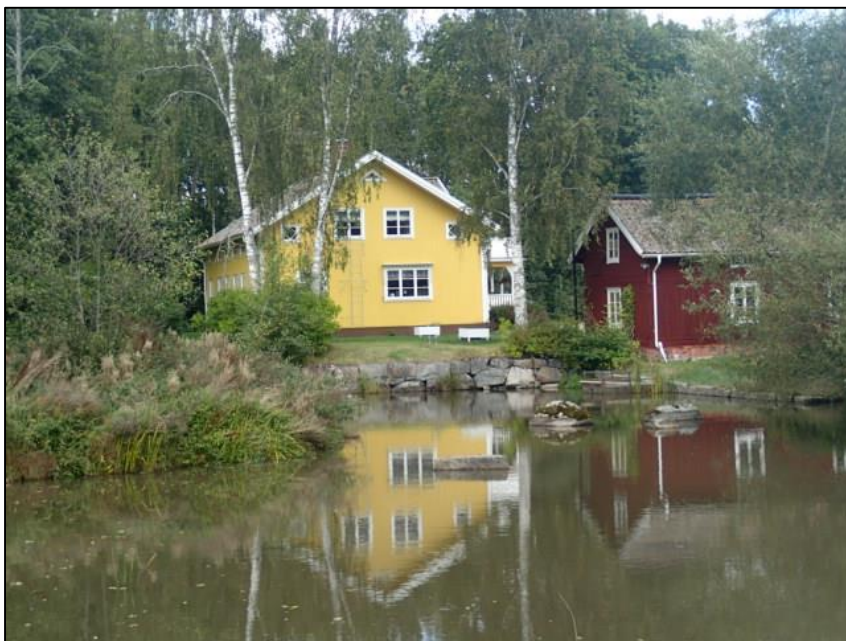
Boningshus intill ån i områdets norra del. Framför syns delar av den stensatta åkanten.

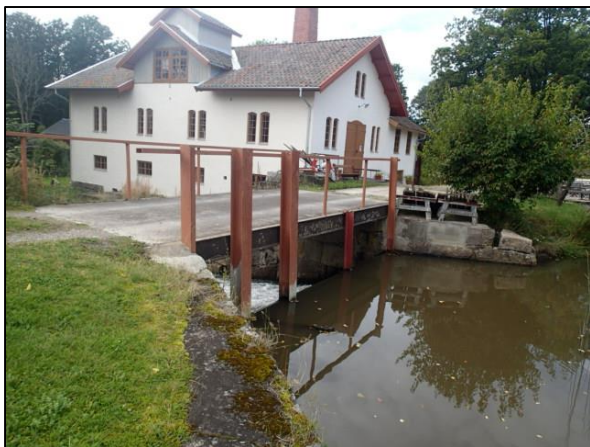
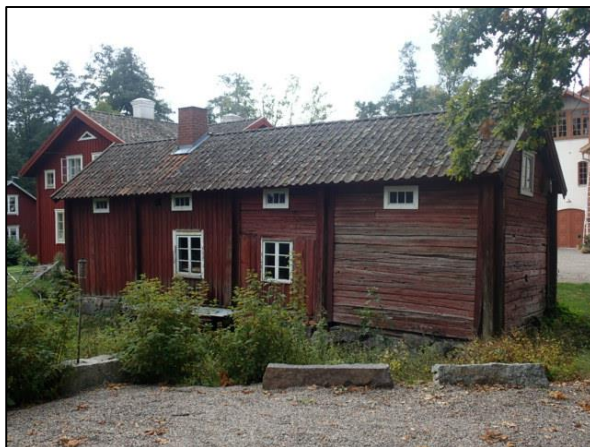
Forsby hade på 1700-talet tre kvarnar utmed ån, varav dagens kvarnbyggnad på åns östra sida, **Forsby kvarn** utgör den mellersta kvarnen med en bevarad kvarnmiljö med kvarnbyggnad, damm, en kvarnmästarebostad och en äldre uthuslänga som ska ha inhyst pig- respektive drängkammare (muntlig uppgift av boende). Den är uppförd på 1860-talet i tegel som ljusputsats. Byggnaden har nyligen renoverats i samband med ett byggnadsvårdsläger. Den har under 2000-talet inhyst kafé med en musikscen. Från dammen rinner vattnet ut i två reglerade dämmen av cement, varav den mindre rinner ut i en restaurerad äldre stensatt fåra. Här ska tidigare även en såg legat som revs på 1990-talet. Kvarnen kallas även för Lunds eller Hyveln (Larsson, G 2015).

Forsby kvarn och en äldre timrad uthuslänga. Mellan bodlängan och grusplanen går en äldre stensatt ränna.

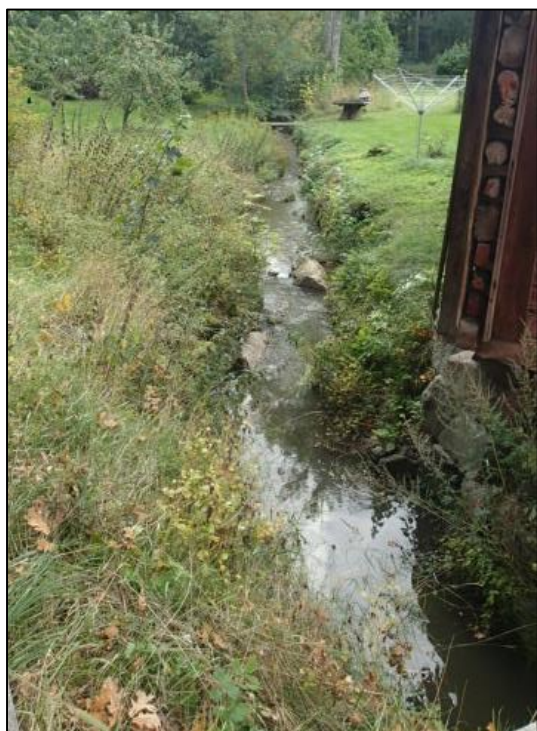
Den stensatta rännan öster om ån och bodlängan.

Utefter ån mellan kvarnarna finns stensatta sidor av huggna stenar och cement samt en fåra. I den norra delen, söder om bron är en igenlagd kvarnränna. Två broar finns i anslutning till dagens kvarnhus, lagda på dammvallarna.

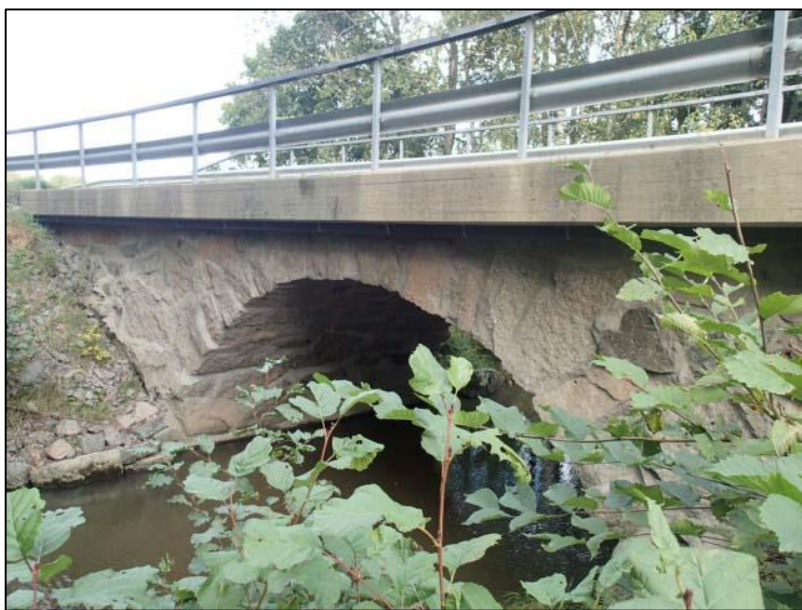
Inom områdets norra del går landsvägen över ån, via en **stenvalvsbro** (Simtuna 172:1). Bron har ett slaget stenvalv som är sex till sju meter brett och ett par meter högt. Ån skall här tidigare ha varit bredare då både ån och ett av brons stenvalv skall ha fyllts igen i samband med en årensning som gjordes mellan Altunasjön och Forsby, runt förra sekelskiftet (Larsson, G 2015). Dagens bro har en beläggning av asfalt och sidor av betong med stålräcken. Bron finns markerad på 1700-talets lantmäteriakter över Forsby och Högby byar.

Landsvägsbron över Örsundaån.

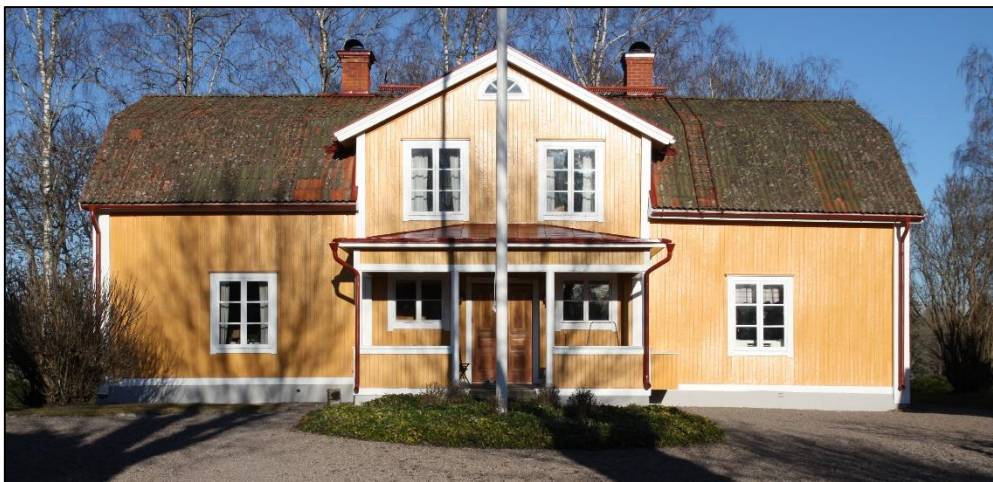
Dagens manbyggnad på Berga, hitflyttad omkring 1900. Foto: Sverker Larsson

Dagens manbyggnad är uppförd av timmer i 1,5 våningar, klädd med spontad panel målad i ockragul kulör. Huset har brutet tak/mansardtak täckt med tvåkupigt lertegel. Under panelen är timmerstommen rödfärgad vilket talar för att huset byggdes innan man började brädså bostadshus vilket var det normala åtminstone från mitten av 1800-talet. Byggnaden har en parstugeplan och kan att döma av byggnadstypen ursprungligen ha uppförts på 1700-talet. Övervåningen och frontespisen kan vara ursprunglig eller ha påbyggts senare – t ex efter flytten till Berga - det brutna taket förekommer både under 1700-talets senare del samt i början av 1900-talet. Verandan som tidigare var inglasad (glasen förvaras på gården) är typisk för sent 1800-tal och tidigt 1900-tal, och tillkom sannolikt efter flytten till Berga. Fastigheten finns upptagen i verket Svenska gods och gårdar, men anger bara att manbyggnaden renoverades 1930. På fotot som är från 1940-talet har manbyggnaden samma utseende som idag, men med den inglasade verandan. Huset har till sin grundform en 1700-talskaraktär medan fasadpanel och verandan är typisk för 1800-talets senare del och början av 1900-talet. Tidigare fanns även en flygel nordväst om manbyggnaden, avbildad på ett foto från Svenska gods och gårdar från 1940-talet, som enligt dagens ägare revs på 1980-talet.

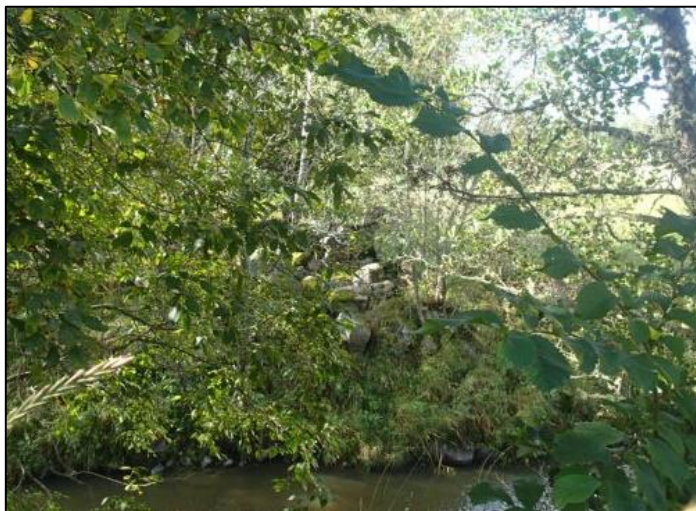
Brofästet på åns västra sida.

Över ån har tidigare gått en stenvallslagen **bro** (Simtuna 514). Idag finns rester efter de båda brofästena, uppbyggda av stenar och huggna block. Enligt boende revs bron bort under 1900-talets senare del, då den inte underhållits och för att det kunde föreligga en rasrisk. Bron finns med på 1766 års karta över Berga. Från bytomten och mot bron, samt på andra sidan ån finns rester efter vägbank, ca tre meter bred.

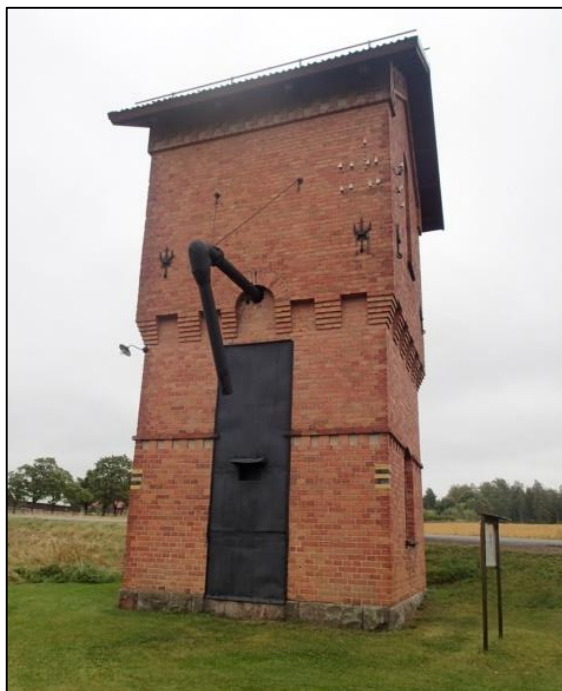
Intill resterna efter den gamla järnvägsbanken i områdets norra del, ligger det som är mest iögonfallande, en **vattencistern** från ångtågsepokens era. Cisternen är en hög byggnad uppförd i tegel i gotisk stil. Den användes till att fylla ångloken med vatten. Mellan denna och ån finns ett till stora delar raserat pumphus. Mellan pumphuset, cisternen och vattnet har det sedan gått rör som lett vatten och ånga. Cisternen är idag ett museum och skyltad med en upplysningstext (se nedan). Från 1905 års Härads-karta syns den nyanlagda järnvägen, stationshuset samt ett par byggnader öster om vägen inom områdets södra del.

Vattencistern för ånglok, idag ett museum.

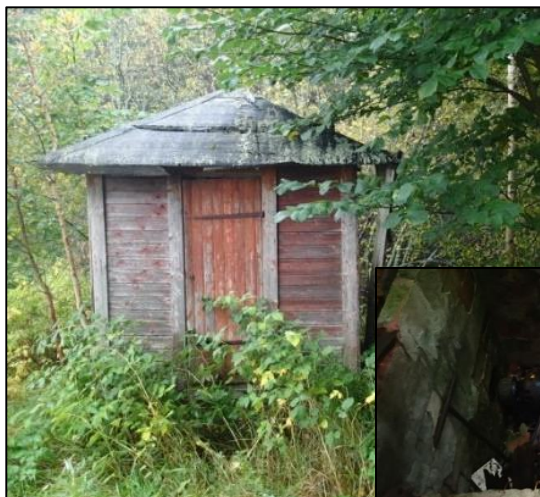
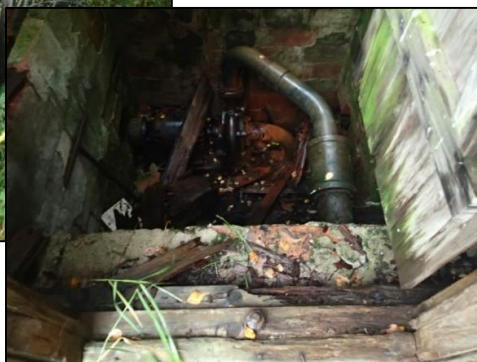
Pumphuset mellan ån och cisternen håller på att falla sönder. Likaså finns i åkanten rester efter ett rörsystem som hört samman med pumphuset och cisternen.

Pumphuset mellan ån och Vattencisternen. Rester efter pumpanordningen.

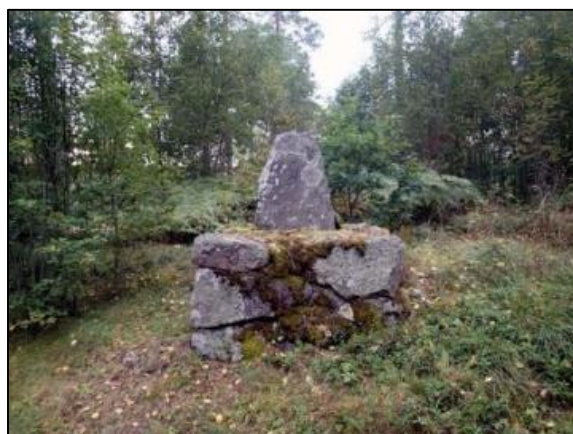
**Milstolpen** (Altuna 2:1) står i en trevägskorsning, där den ena vägen norrut går till byn Vilstena och den andra vägen som kommer från nordöst och fortsätter söderut utgör den äldre landsvägen mellan byarna. Milstolpen är i granit, med inskriften "1/4" och står i ett stenfundament.

Milstolpen vid landsvägen med hålvägen i bakgrunden.

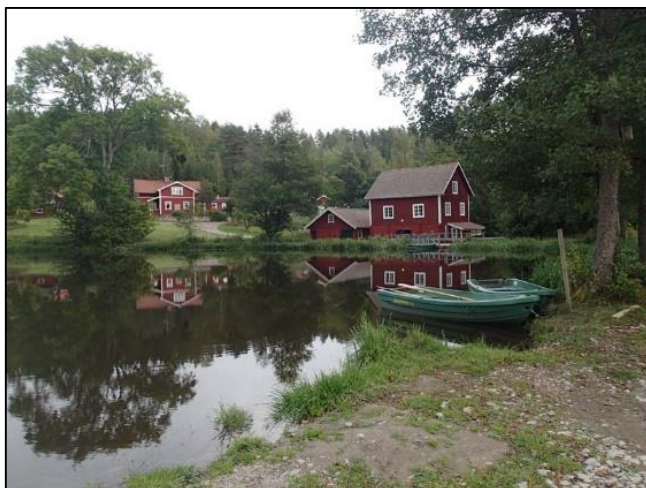
I förgrunden dammen och kvarn- och såghuset med dagens bebyggelse vid Vilstena i bakgrunden.

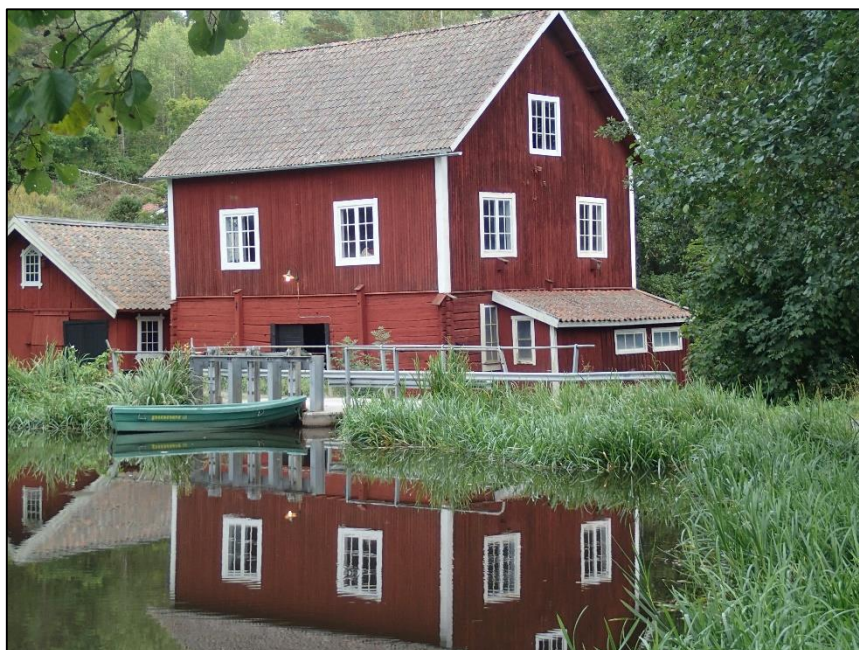
Dammen och dämnet med kvarn och såg i bakgrunden.

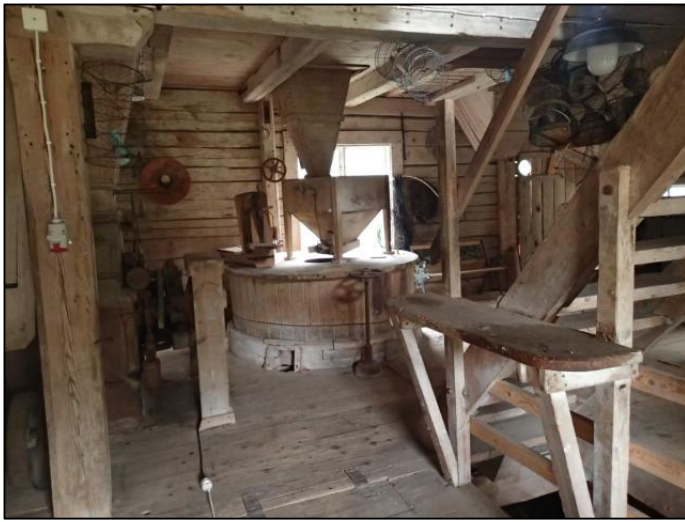
Vid Vilstena finns en välbevarad **kvarn** med tillhörande **såg**. Den rödfärgade kvarnbyggnaden är uppförd i flera våningar, varav de nedre våningarna är i liggtimmer och övriga av resvirkesstomme med rödfärgad träpanel. Åldern på dagens kvarn har inte gått att fastställa, men den är sannolikt uppförd under 1800-talets senare hälft eller möjligen runt år 1900. Kvarnen har tidigare tillhört Flosta säteri och därefter Säva fram till 1920-talet, då den blev en egen fastighet. Därefter har kvarnen drivits med både elkraft och vattenkraft och den hade två par stenar. De s.k. gröpkvarnarna och hisspelet finns fortfarande kvar i kvarnen.

Delar av kvarnens maskineri.

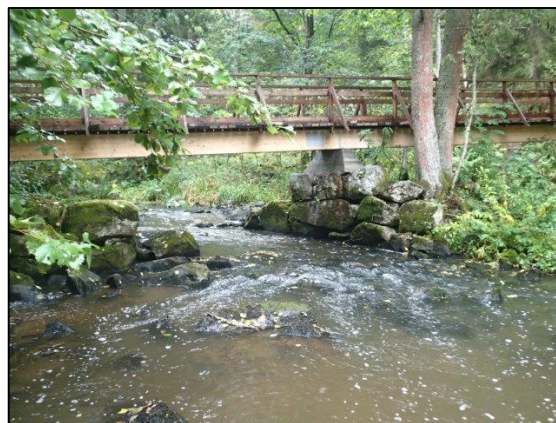
Resterna efter en **kvarn och såg** är idag svåra att se, då växtligheten har tagit över inom naturreservatet. Grunderna efter dessa kan skönjas på åns västra sida. Platsen är uppskyltad, men är oläsbar. Över ån går en gångbro, lagd ovanpå resterna efter en dammvall, som finns kvar i form av ett par kallmurade stenfundament. Åns östra sida är nedströms delvis stensatt av tuktade stenar, medan det på den andra sidan finns spridda tuktade stenar. Enligt en broschyr över området anges att kvarn- och sågplatsen skall ha funnits sedan 1700-talet, vilket inte har kunnat styrkas genom kart- och arkivmaterial. Ner mot platsen går på åns östra sida en hålvägslik gångväg.

Bron på dammvallen.

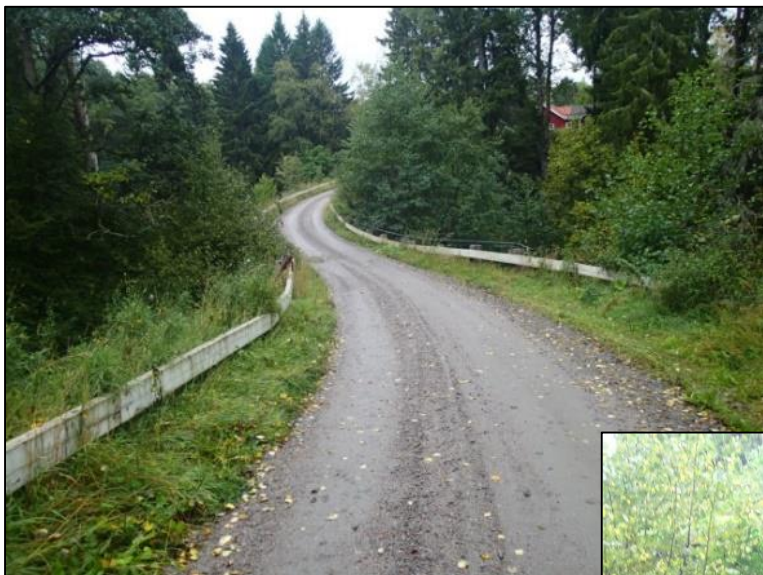
Ovan: vägen över Ängfallsbron. Till höger: brons valv dolt bakom naturreservatets grönska.

Runt bron växer sly och högt gräs, vilket bör tas bort, trots att det ligger inom Naturvårdsområde, så man åter kan se brospannet.

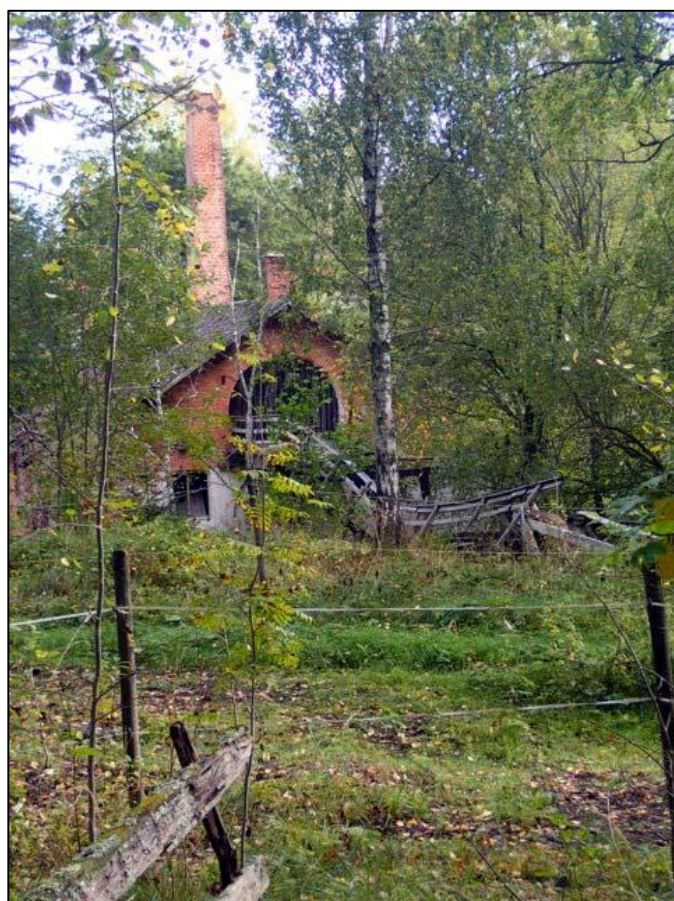
Industribyggnader i förfall inom industriområdets västra del.

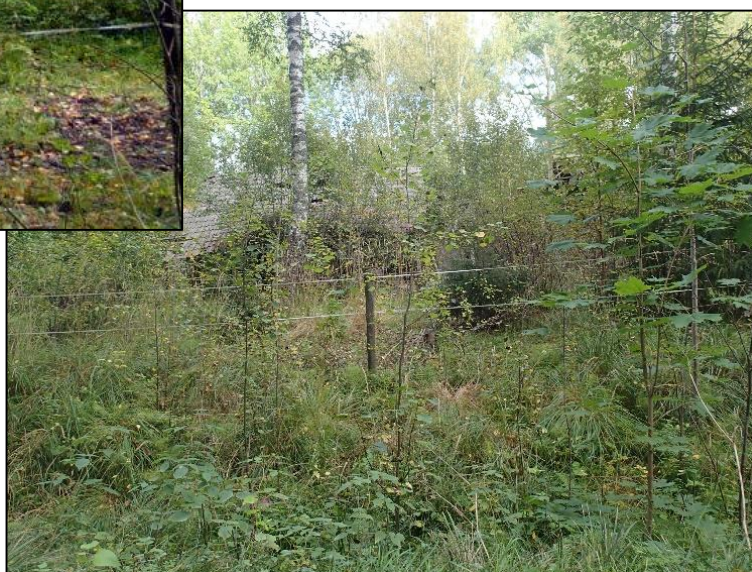
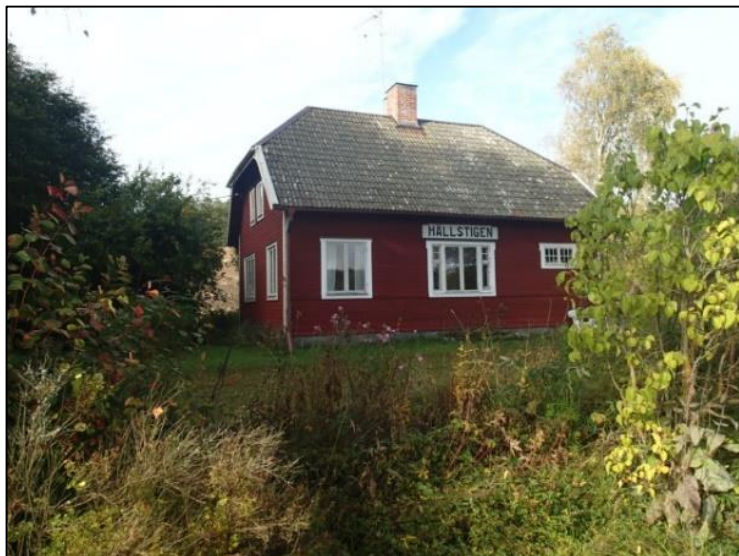
Hållstigans bevarade stationsbyggnad som ligger utefter samma järnvägssträckning.

Väster om industriområdet och intill vägen gick tidigare järnvägen. Järnvägen är idag uppbruten men rester efter banvallen är synlig utmed vissa sträckor. Här anlades också ett **stationshus**, idag ombyggt till bostadshus. Stationshusen utmed järnvägssträckningen är byggda i samma stil, med en och halv våning med träpanel och brutet tak.

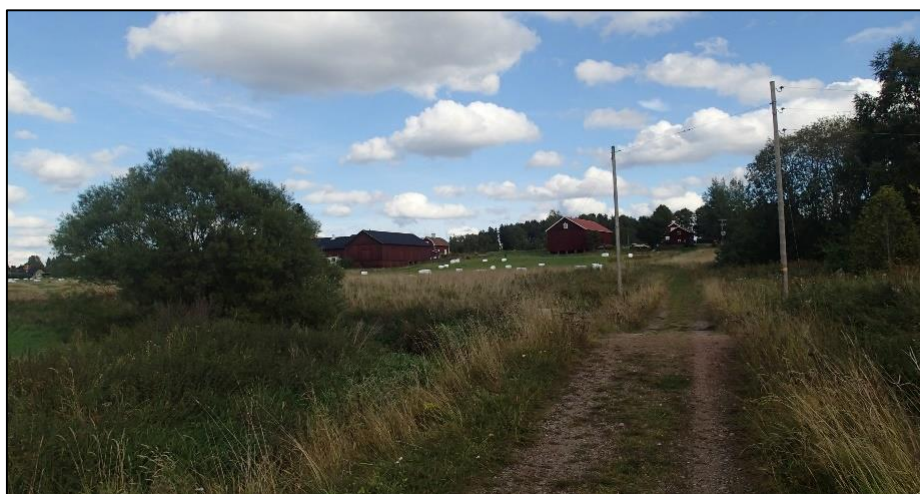
I förgrunden är vägbanken med bron och vänster om denna är de båda ödetomterna och i bakgrunden skymtar dagens Horrsta by. Foto fr. väster.

Gårdstomterna, som på 1600-talet även låg på åns västra sida, har varit förbundna med de andra gårdarna via en bro. Idag finns på platsen en välbevarad **stenvalvsbro** (Västerlövsta 298:1), ca åtta meter lång och tre och en halv meter bred med ett fyra meter brett kallmurat valv av tuktade stenar och block. Utmed brons norra sida finns idag endast en stående stenpollare kvar, medan det på 1980-talet angavs att det fanns tre pollare. Bron flankeras i båda ändarna av uppbyggda vägbankar, åtta respektive femton meter långa. Utmed brons norra sida har större kantblock lossnat och hasat ned i åkanten. Idag rinner vattnet i en ganska smal och lugn får under bron. Bron finns markerad på den äldsta kartan över Horrsta från mitten av 1600-talet. Den används idag som traktorväg för jordbruket och saknar därmed status som Fornlämning.

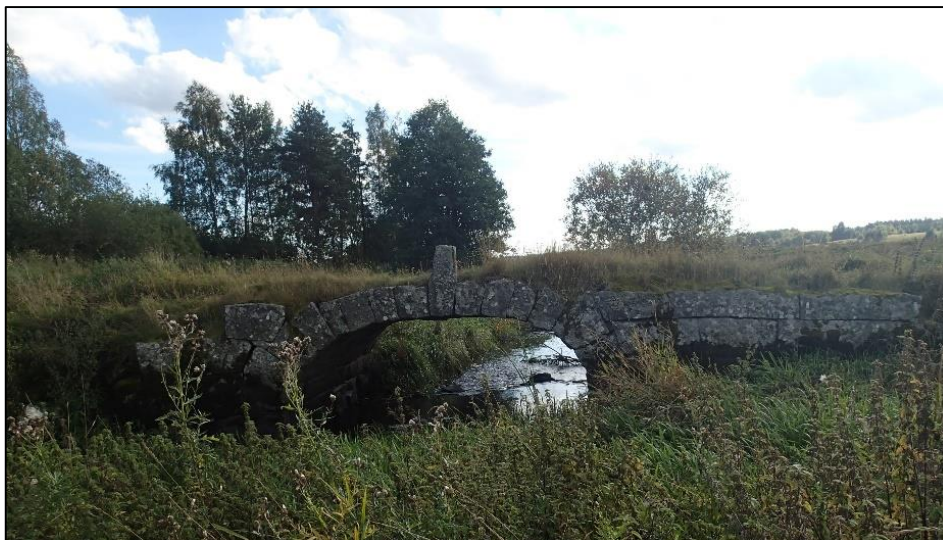
Stenvalvsbron över Örsundaån.

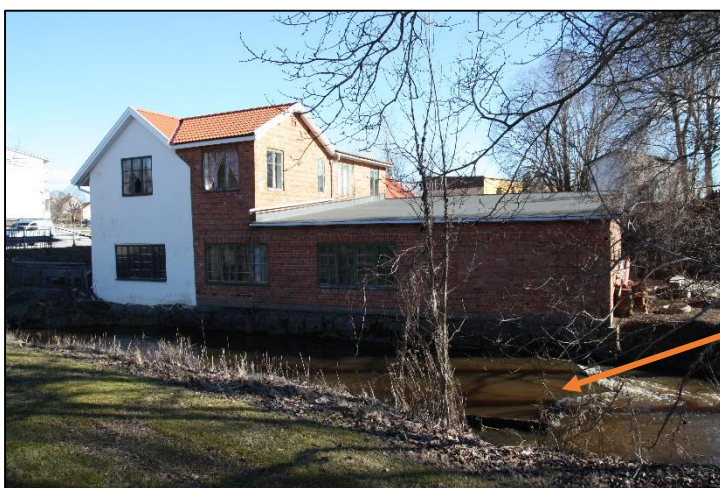
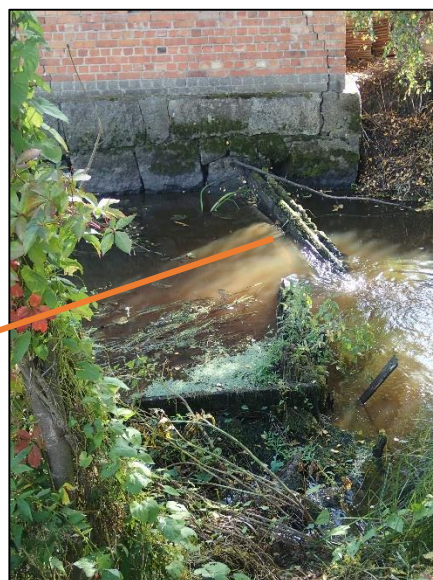
På brons västra sida, söder om ån ligger ytterligare en äldre byggnad kvar som nyttjats bl. a. som bryggeri och verkstad. Huset kallas "Hebron" efter fastigheten Hebron 2. Huset är tillbyggt i flera omgångar där den södra delen är äldst med bottenvåningen murad av natursten och enligt byggnadsinventeringen 1982 inrymmande den f.d. bryggkammaren med valv av tegel. Huset har en överbyggnad av trä, troligen liggtimmer klädd med en rödfärgad locklistpanel. Norra delen är troligen från slutet av 1800-talet eller tidigt 1900-tal och är uppförd av tegel i två våningar, möjligen med bottenvåning delvis av betong. Fasaderna är omväxlande av tegel, slätputsade och vitmålade respektive klädda med träpanel. Mot väster är huset tillbyggt med en verkstadslokal med papptäckt pulpettak och fyra garageportar mot söder. Byggnaden har i övrigt sadeltak täckt med lertegel.

Byggnaden har varit bryggeri från åtminstone 1875 fram till omkring 1891, när verksamheten i den nya bryggeribyggnaden startade. Under första halvan av 1900-talet drev Hjalmar Andersson här en bil- cykel och motorverkstad och byggde även ut lokalerna. Senare under 1950-talet fanns här Lundbergs bil o cykel och mopedverkstad med egen tillverkning av en cykel Rekord, fram till nedläggningen på 1990-talet.

Mittför byggnaden är i ån ett dämme, i huvudsak av cement, eventuellt rest av en byggnad över ån som kan ha hört till någon av de mindre industrierna utmed ån.

Till vänster: f.d. bryggeri/verkstad intill åns södra kant. Foto: Sverker Larsson. Till höger: dämmet nedanför byggnaden.

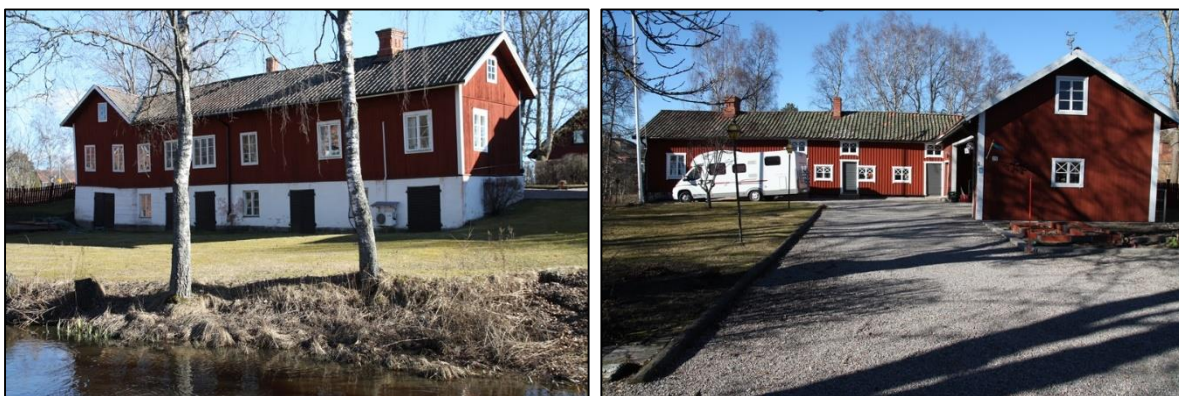
På samma sida om ån och nedströms från bryggeriet/verkstaden ligger en bodlänga, med bostadslägenhet och tidigare även med djurstall m.m. i källaren. Källarvåning är av sten som slätputsats. Överbyggnad är i timmer, klädd med rödfärgad fasspontpanel och tegeltäckta sadeltak. Flera fönster har krysspröjs vilket är ett kännetecken för den variant av Schweizerstilen som tillämpades på jordbrukets ekonomibyggnader vid 1800-talets slut. Fastigheten som även omfattar ett gulmålat bostadshus från sent 1800-tal kallas Hedbronsdal alternativt Hofberg och dessförinnan Westerlunds, efter tidigare ägare. Westerlund hade kor uppstallade i källarvåningen, och han gjorde sig känd för att ha dresserade kor som var en attraktion på marknader. Fastigheten avstyckades omkring 1894-1897 från grannfastigheten mot sydväst, Stora Hedbronsdal, som är en äldre jordbruksfastighet och kronoboställe. Det gula bostadshuset har varit en flygelbyggnad till manbyggnaden på Stora Hedbronsdal.

Bodlängorna med f.d. djurstallar i källarvåningen (mot åsidan) och gårdsplanen mot söder. Foto: Sverker Larsson.

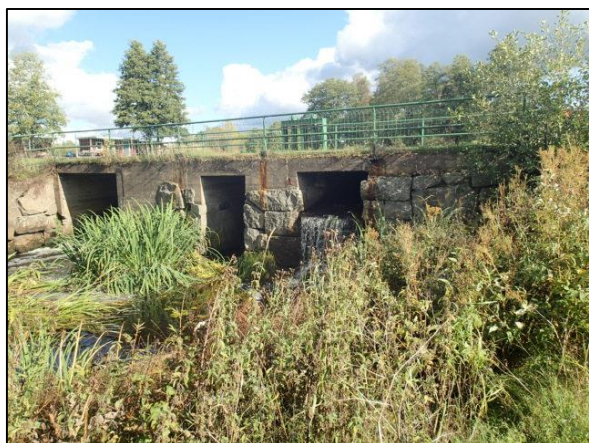
De spår som idag finns kvar efter en **såg och kvarn** (Västerlövsta 214:1) är förutom en damm, en dammvall samt en husgrund. På dammvallen går idag en bro. Dammvallen är uppbyggd av tuktade stenar och har tre öppningar, varav två som går ända ner till åns vattenyta och en som sitter högre upp. Vattnet strömmar idag genom all öppningarna och kan regleras genom en dammlucka. På åns västra sida ska det ha funnits en såg enligt en karta från år 1759 och söder om denna benämns ängen som "kvarnängen". På platsen för sågen, vilken är kraftigt igenväxt av lövträd och sly, finns ingen tydlig grund, enbart spridda stenar och mindre block. På åns östra sida, intill och söder om dammvallen, är en större grund som mot åkanten är ca en meter hög. Grunden kan vara efter den kvarn som omtalas ska ha funnits på platsen men som inte finns med på någon karta. Själva dammen nyttjas idag som badplats och en brygga finns i anslutning till dammvallen.

Dammreglaget mellan brygga och bro.

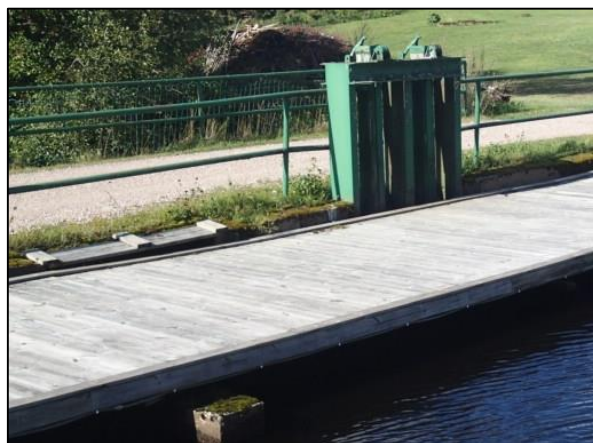
Dammvallen och bron.

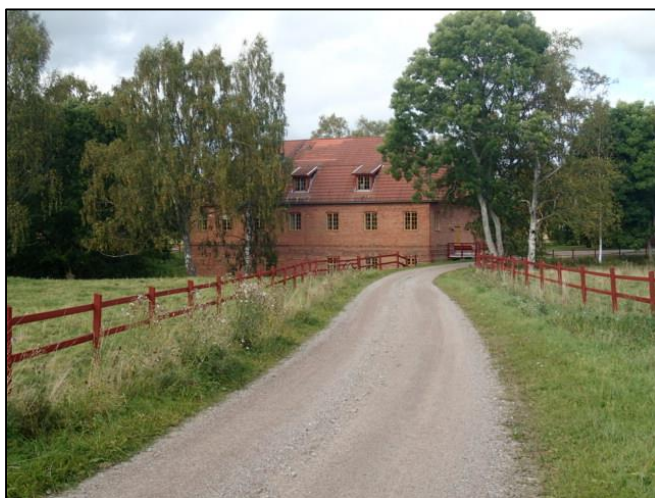
Inom kulturmiljöområdet södra del har säteriets industriella verksamhet ägt rum. Här finns idag ett kvarnhus, hålldamm, en dammvall, en ränna och plats för äldre såg- och kvarnlämningar (Västerlövsta 200:2). **Kvarnhuset**, på åns västra sida är uppförd i tegel i två våningar, troligen omkring år 1910. Byggnaden är idag ombyggd till kontor. Kvarnbyggnaden har haft en föregångare på samma plats enligt 1740 års karta och på motsvarande åsida en såg. Mellan dessa går idag en bro, lagd på dammvallen. **Sågplatsen**, mittför kvarnbyggnaden är idag obebyggd men i gräsmarken syns bl.a. tegelkross. **Dammvallen** har två slagna stenvalv av tuktade stenar och vattnet regleras med en dammlucka från hålldammen norr om. Nedströms är en stensatt ränna, vilka troligen hör samman med den yngre kvarndriften. Enligt den äldsta kartan över byn Norr Starfors från 1640-talet står det i texten att det finns en kvarn som hör till byn *"Till bemälte Norr Staarfors finnes skogh och mulbethee till nödtorft fiskiee watn jntet, quarnar som går continue belägen wester om byen"*, men kartan saknar någon markering. Dagens kvarnhus har samma kvarnläge som på den yngre 1700-talskartan.

Kvarnhuset med vägen som passerar över ån. Från söder.

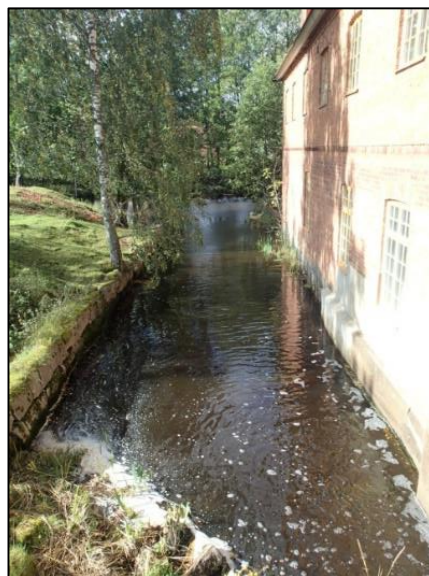
Den stensatta rännan nedströms dammvallen.

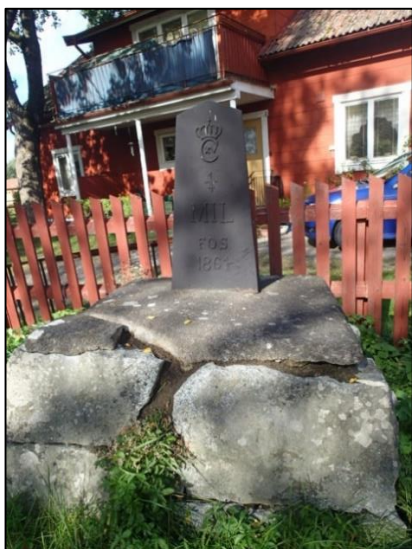
Milstolpen vid landsvägen.

På samma plats där den ena arbetarbostaden har legat, väster om bron, fanns på 1700-talet en **krog** (Västerlövsta 489) som låg intill den gamla landsvägen. I vägkanten, framför huset står en **milstolpe** (Västerlövsta 19:1). Den är av gjutjärn och är nedsatt i ett stenfundament med Carl XV:s namnchiffer överst och med en inskrift under: \ 1/4\MIL\FOS\1861\.

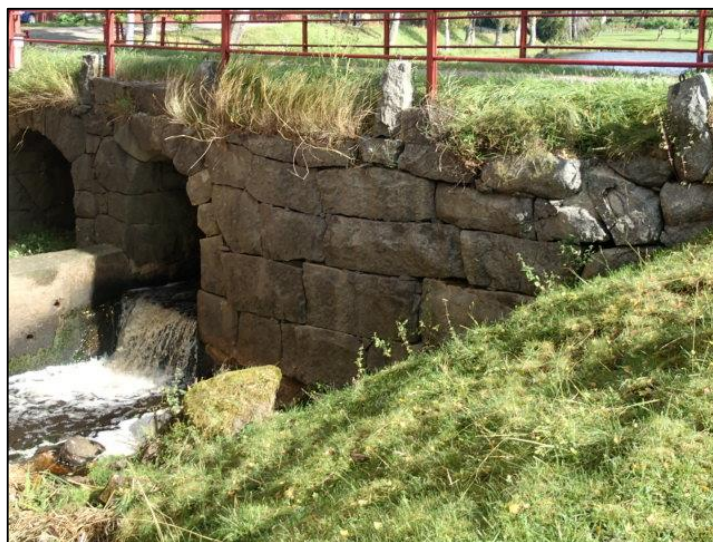
Bron och dammvallen.

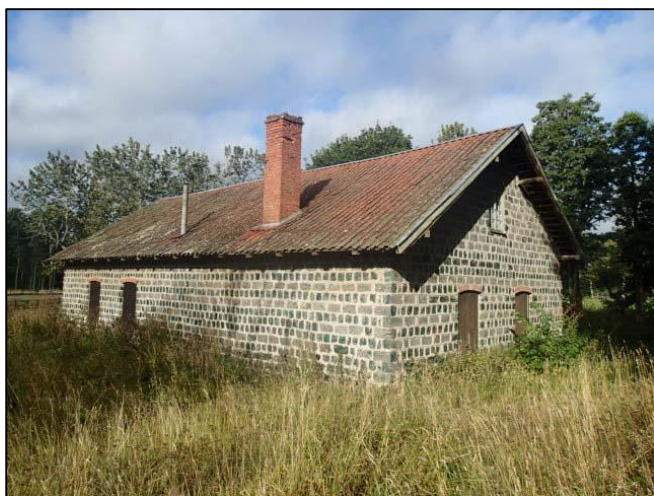
Smedjan från 1800-talet i slaggsten.

Den enda industribyggnad som är kvar som hör samman med brukstiden är en smedja som ligger söder om ladan. Smedjan är uppförd i slaggsten under tidigt 1800-tal men all ursprunglig inredning har rensats bort.

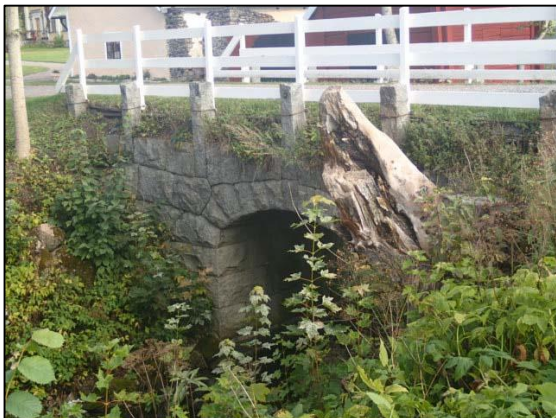
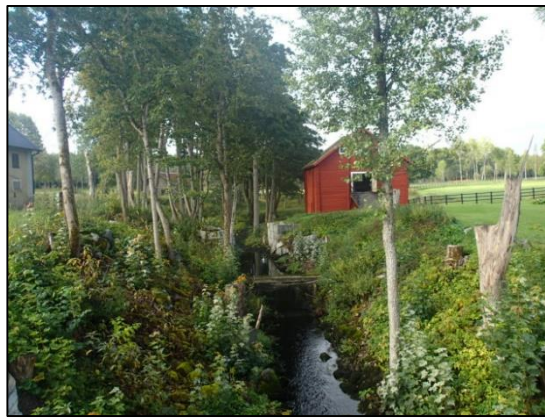
Gårdens **kvarn och såg** (Västerlövsta 42:2) har legat intill och söder om bron som går över ån till herrgården, vilken också kan ha utgjort en dammvall. Kallmurade stenfundament för ett kvarnhjul syns nedströms bron, på båda sidor om ån. Från bron är årännan, utmed en ca 30 meter lång sträcka, delvis kantad av tuktade stenar och block. Bron/dammvallen är ca tio meter lång och med ett slaget valv av tuktade stenar. Norr om bron är en hålldamm och dess nordvästra sida är stensatt utmed ca fem meter lång sträcka av huggna stenar, som möjligen är en del av en husgrund. På den äldsta kartan över Molnebo från år 1640, något uppströms bron och på en yngre karta från år 1732 finns både kvarn och såg markerade nedströms bron.

Ovan dammvallen och bron. Till höger rännan nedströms och fundamentet för kvarnhjulet (fr. norr).

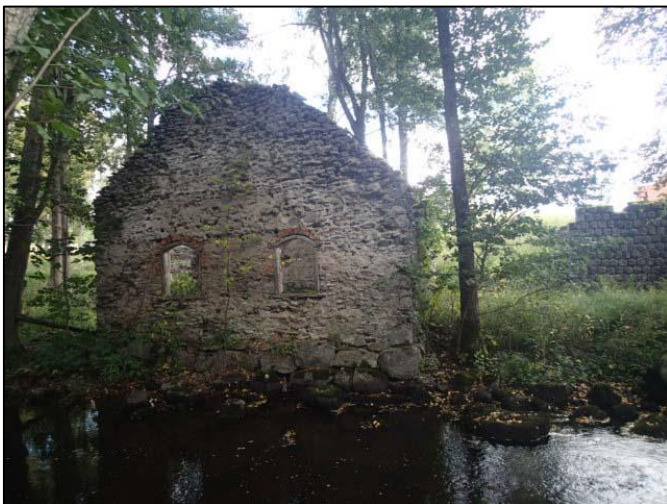
Inom **hammarområdet** (Västerlövsta 176:1), är två husruiner av slaggsten och två husgrunder. Hammarruinerna är närmast kvadratiske ca 10x7-8 meter stora och med en till tre meter stående väggar, medan de båda hammargrunderna är till ytan något mindre. Hammarruiner gick att se vid inventeringen medan husgrunderna var svårare att hitta.

En av hammarruinerna.

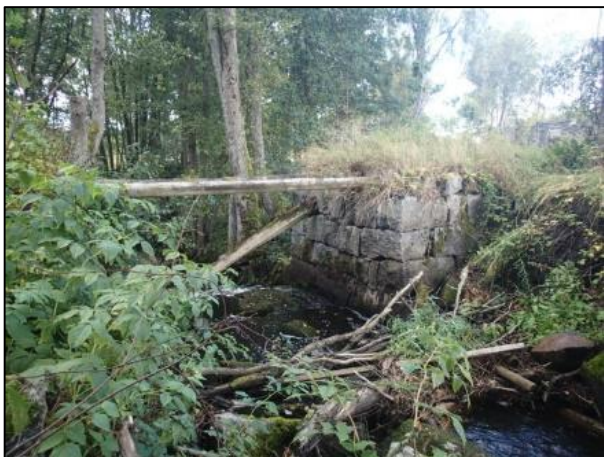
Stenfundament till ett kvarnhjul.

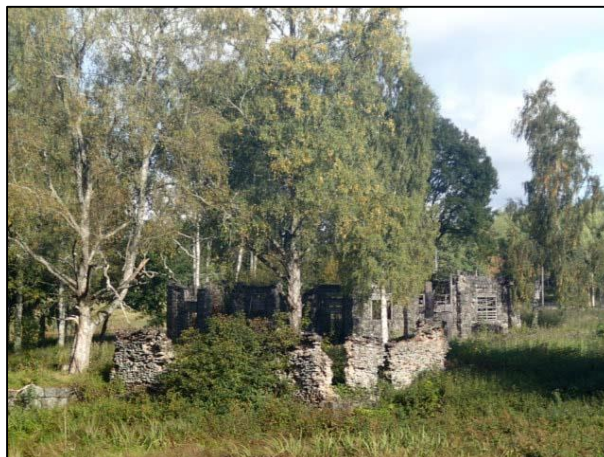
Ett par av husruinerna.

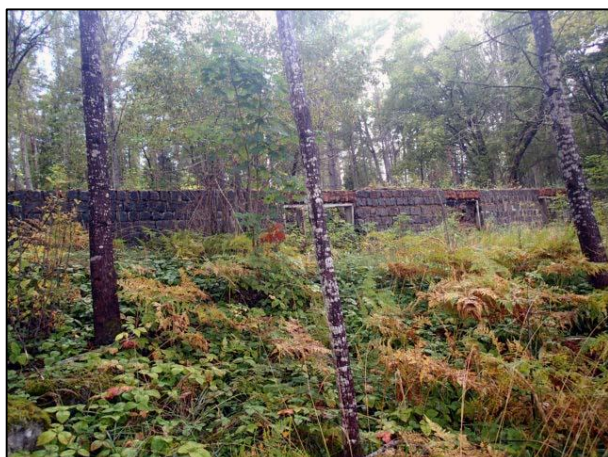
En grund i slaggsten till en av arbetarbostäderna.

Inom områdets södra del på sluttningarna och på avsatser finns rester efter flera **bostadshus och källargropar** (Västerlövsta 491). Ett av de större husen har varit en arbetarbostad, ca tjugo meter lång. Grunden är uppbyggd av slaggstenar och är en och en halv meter hög. De andra grunderna är mindre och liknar mer källargropar. Intill finns en ihopsjunken mindre tegelbyggnad. Området är överväxt med högt gräs och buskar.
