# Barmarksinventering av utter i Västerbottens län 2006

Länsstyrelsen  
Västerbotten

Meddelande 1 • 2007

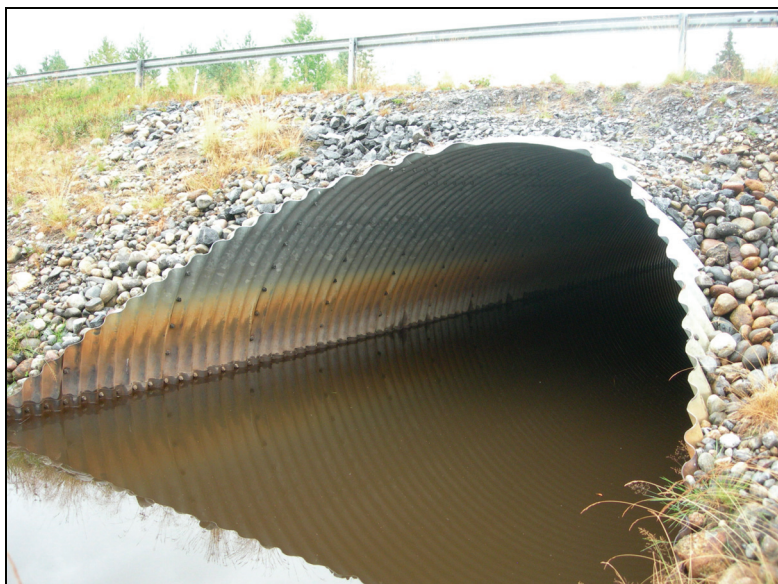
Sammanlagt dokumenterades 133 broar och vägtrummor. Majoriteten av dessa verkade vara dåligt utteranpassade exempelvis med avseende på naturliga markeringsplatser och passager (figur 4). Vägverket Region Norr har fått ta del av all data för sitt arbete med att utteranpassa broar och vägtrummor vid restaureringar och nybyggnationer av vägar.

**Figur 4.** En dålig men vanligt förekommande vägtrumma utan markeringsmöjligheter för uttern. Enskild väg över Sörmjöleån sydväst om Nyländ, Umeå kommun. 16 augusti 2006. (Foto: Länsstyrelsen)

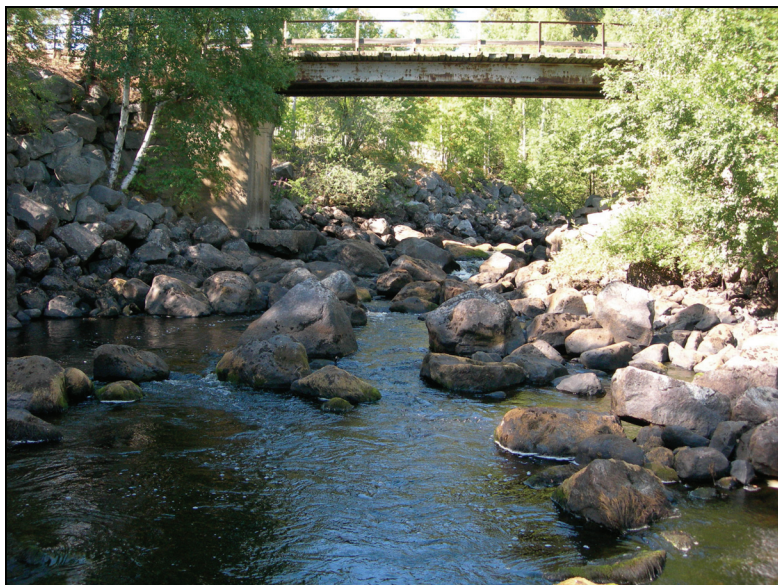
**Figur 5.** Vägbro med bra markeringsplatser och skyddande vegetation i strandkanten. Väg 821 över Bureälven väster om Bureå, Skellefteå kommun. 2 augusti 2006. (Foto: Länsstyrelsen)

Av de 133 broar och vägtrummor som undersöktes var många dåligt utteranpassade. Den tydligaste trenden var avsaknaden av markeringsplatser och stränder under broarna. Variationen var dock stor mellan broarna. En del hade bra förutsättningar för markerande uttrar (figur 5) och andra hade restaurerats med fina passager. Faunapassager används av fler djur än uttern och leder således till säkrare trafikförhållanden. Vägverket har fått ta del av inventeringsresultaten för att kunna använda sig av informationen i arbetet med att anlägga vägpassager som inte utgör vandringshinder för uttern .
