# Försurning och kalkning av sjöar och vattendrag i Västerbottens län

Årsrapport för 2006

# **Försurning och kalkning av sjöar och vattendrag i Västerbottens län**

**Årsrapport 2006**

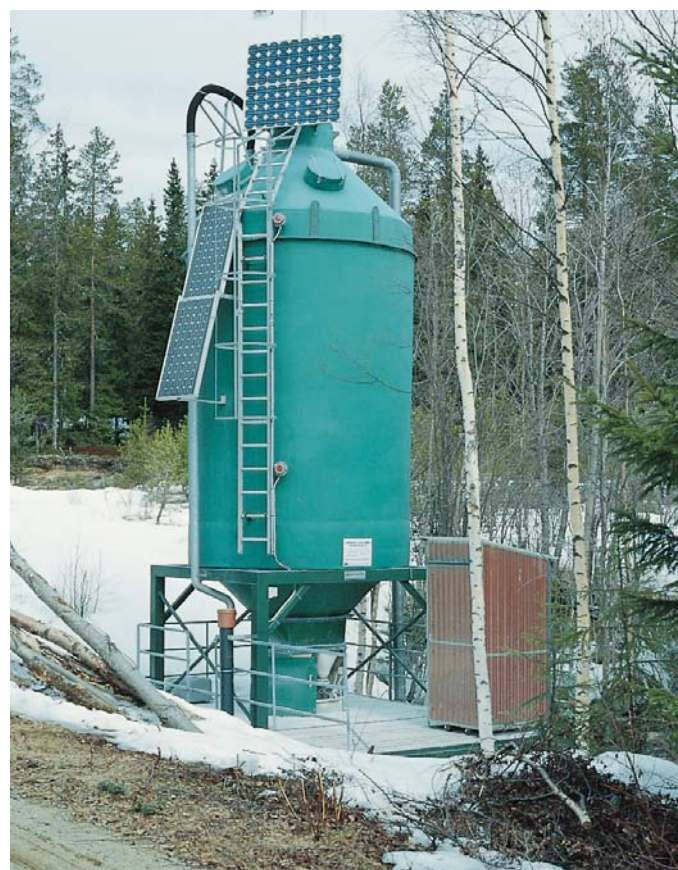
Kalkdoseraren i Stridbäcken hade från början enkel teknik och saknade bland annat flödesberoende reglering av kalkutmatningen.

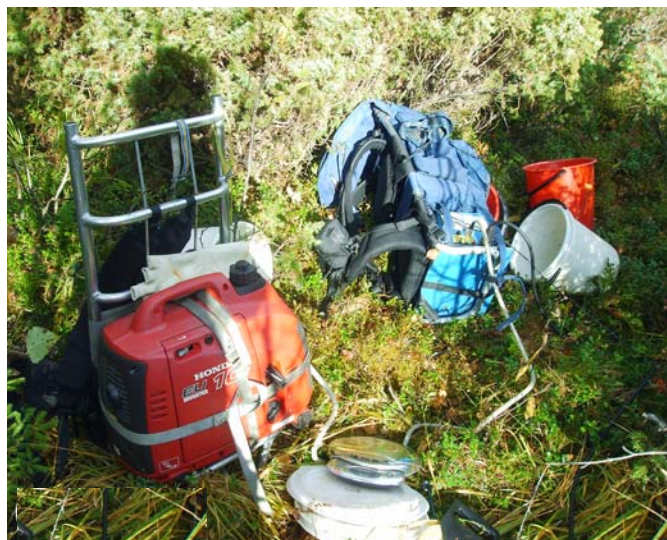
Elverket till vänster är monterat på en s.k brandkårsram. Transformatorn till höger sitter på en ryggsäck. I ryggsäcken bärs även kabeln.

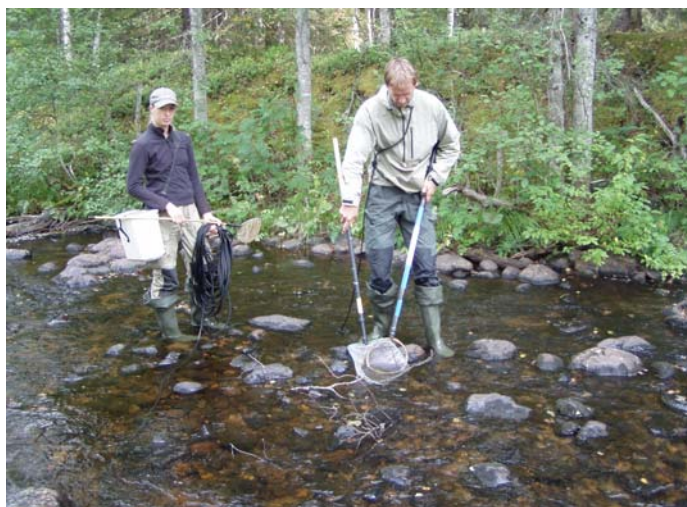
Halvard elfiskar. Vid elfisket förs staven mot håven. Det elektriska fältet gör att fisken dras mot staven. Linda bär kabeln och hinken med fisk. Hon har även en mindre håv som främst används för att plocka upp mindre fisk som fastnar mellan stenar.

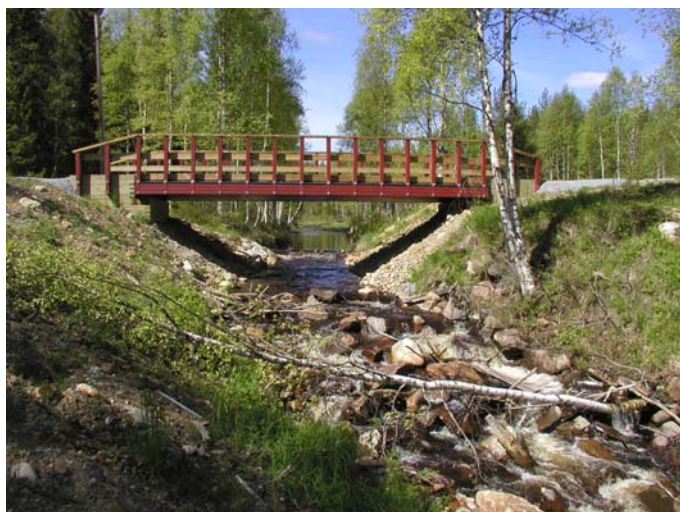
Bro av limträ som vilar på fundament av timrade stenkistor.

Broar är den enda lösningen där obrutna strandzoner bibehålls genom vägpassagen. Broar med brospann av limträ och enkla fundament av betongbalkar eller timrade stenkistor ger också en rimlig kostnadsbild i jämförelse med valvbågar.

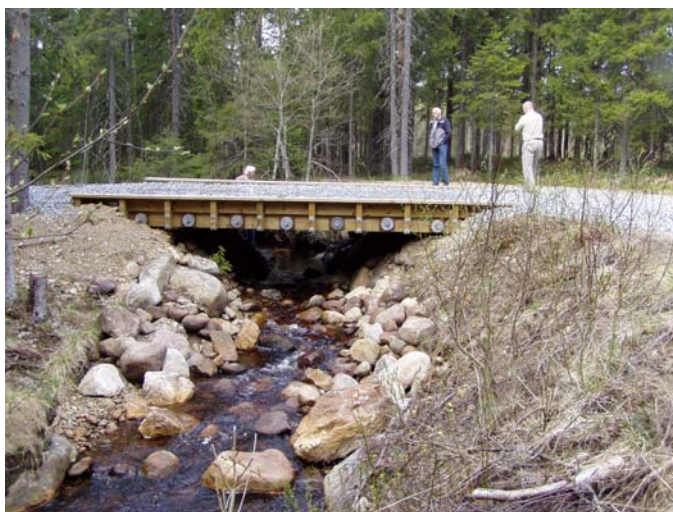
Bro av limträ som vilar på fundament av prefabricerade betongbalkar.

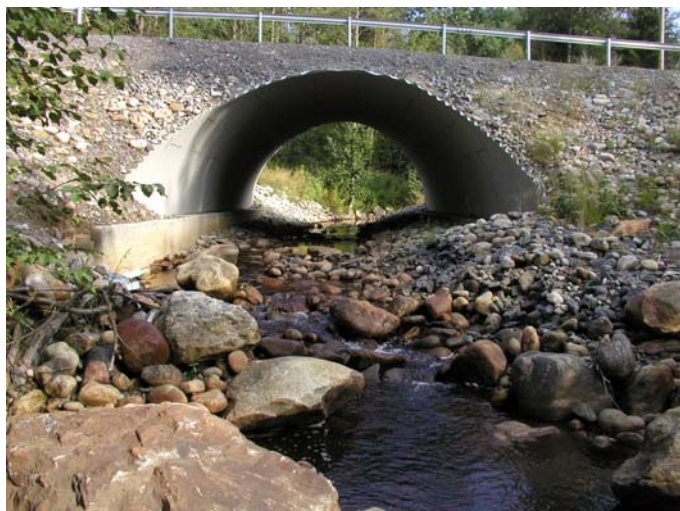
Figur 34. Valvbåge av plåt. Fundamenten var ursprungligen överfyllda med sten. Erosion har delvis frilagt det vänstra fundamentet.

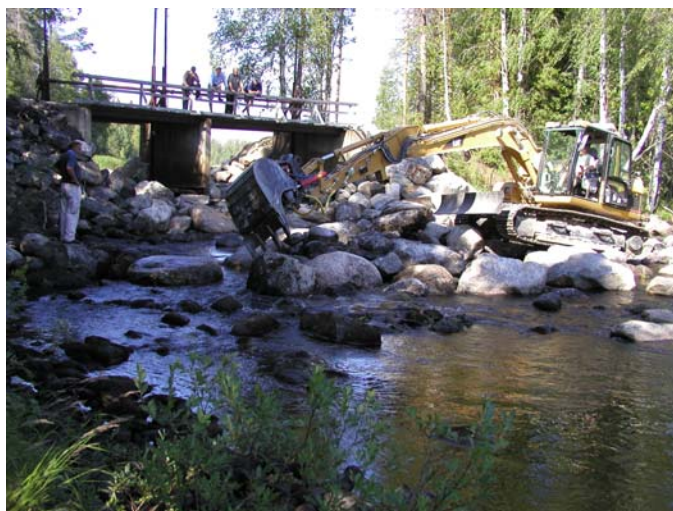
Överfallströskel som anlagts som ersättning för träskättar. Tröskelns ovansida justeras för att underlätta fiskvandring vid lågflöde.

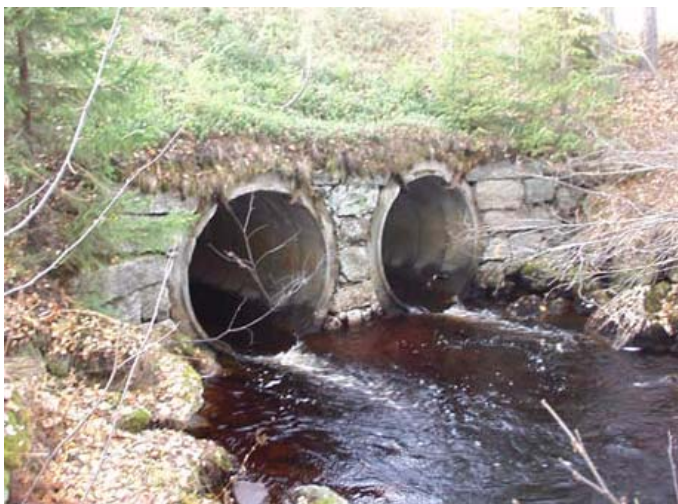
Dubbla vägtrummor av betong i Malbäckens mynning. Trummorna utgjorde vandringshinder av måttlig karaktär.

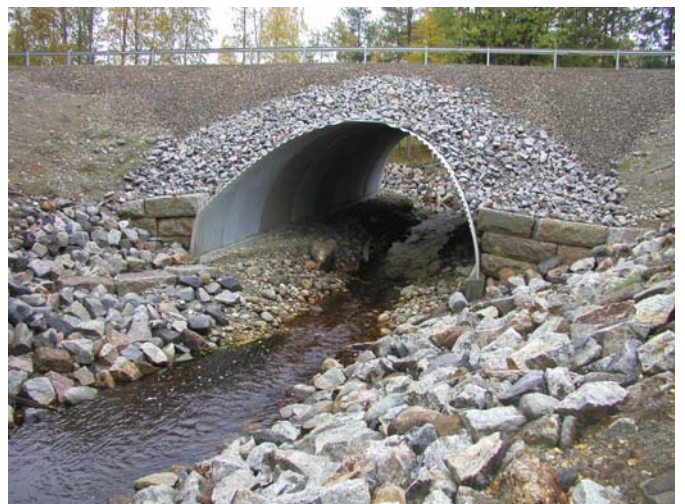
Under 2006 ersattes trummorna i Malbäcken med en valvbåge av galvaniserat stål med en diameter på 6,5 meter.

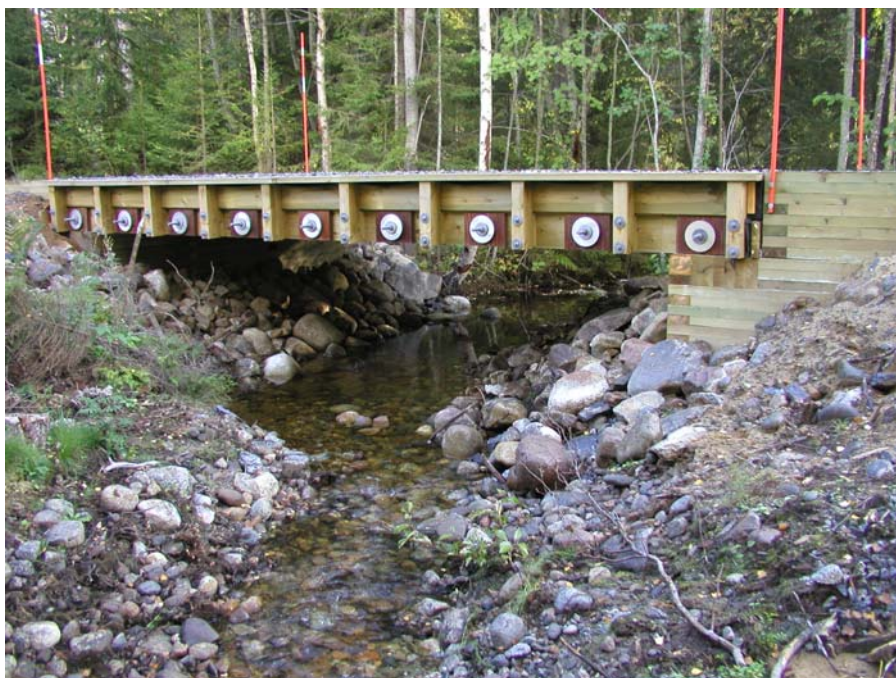
Ny bro i Vinan. Brospann av limträ och fundament av timrade stenkistor.

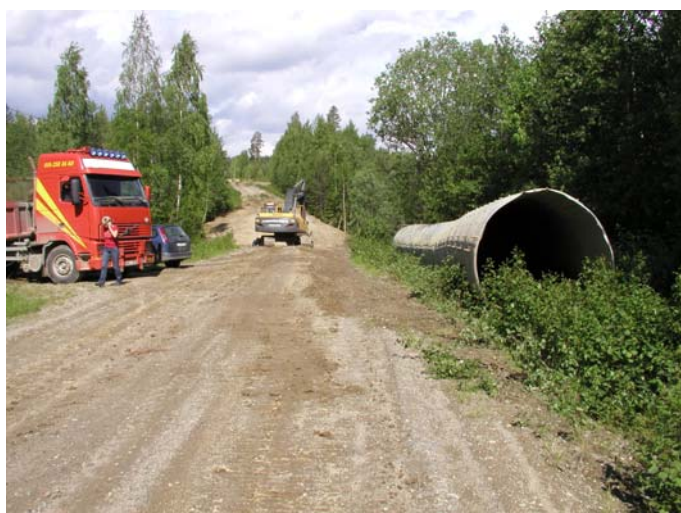
Vägtrumma i Sågbäcken som avlägsnades genom att en ny vägsträckning anlades som inte korsade bäcken.

Utbytet av vägtrumman kostade 1,5 miljoner kronor,

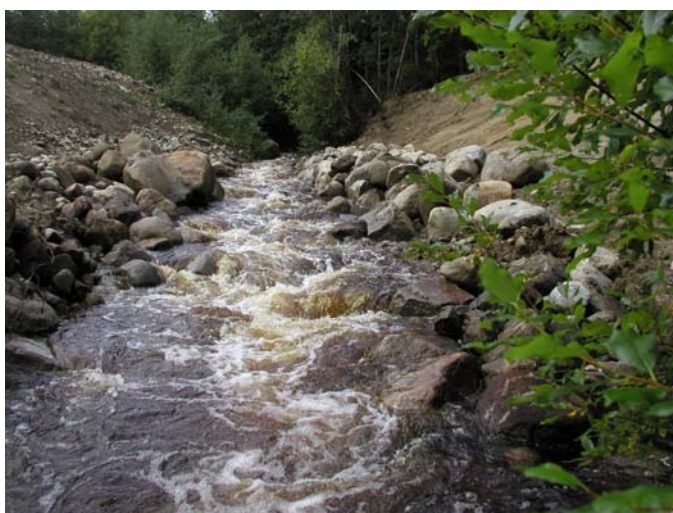
Vägbanken har grävts bort och Sågbäcken har återställts.

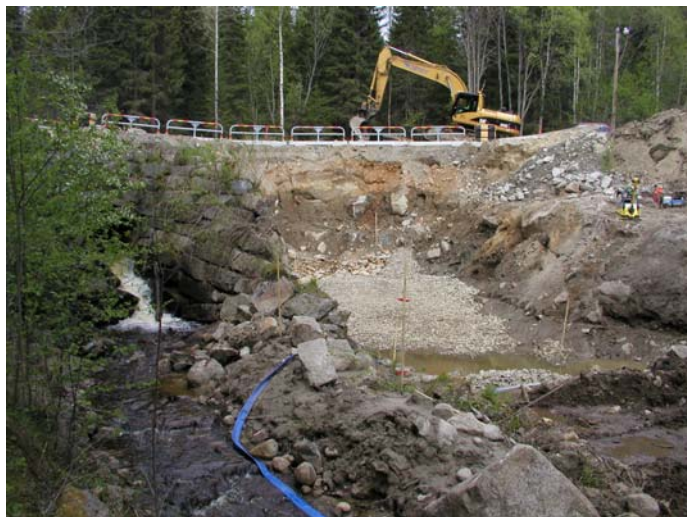
Anläggning av valvbåge i Stockbäcken. Läget för valvbågen är något förskjutet i förhållande till befintlig trumma.

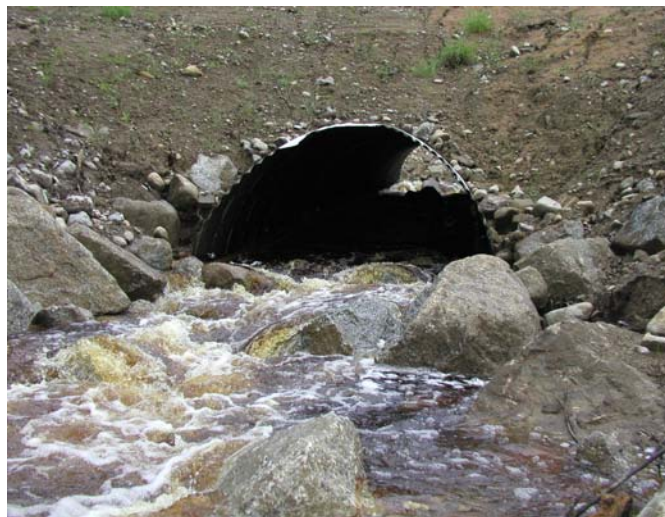
Ny valvbåge av galvaniserad plåt på plats i Stockbäcken.

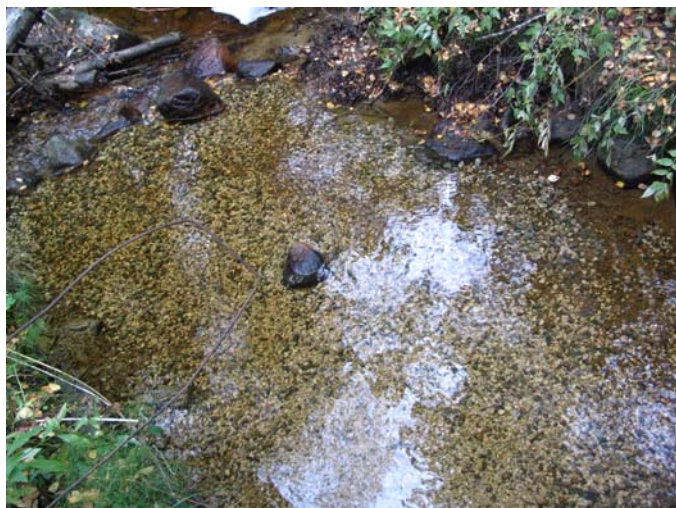
*Konstruerad lekbottnen i Ilbäcken bestående av naturgrus och kalkgrus. Foto: Daniel Palm.*

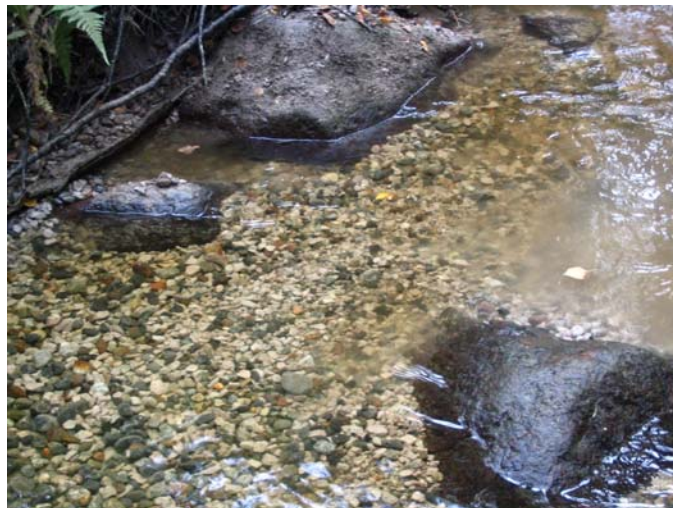
*En detaljstudie av lekbottnen i Ilbäcken. Foto: Daniel Palm.*
