# Fiberbankar i Norrland

En sammanställning av kartlagda områden med fiberhaltiga sediment i Gävleborgs, Jämtlands, Västernorrlands, Västerbottens och Norrbottens län.

Länsstyrelsen i Gävleborgs,  
Jämtlands, Västernorrlands,  
Västerbottens och Norrbottens län

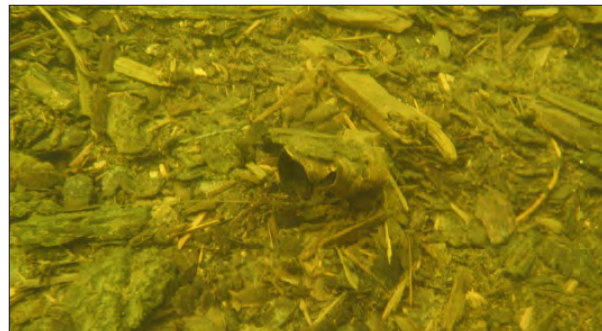
Botten täckt med bark och träflis. Foto: SGU

**Bark- och träflis:** Ett sedimentlager i det närmaste enbart uppbyggt av bark- och träflis. Dessa kan komma från sågverk, impregneringsanläggningar, barkningsanläggningar, etc.

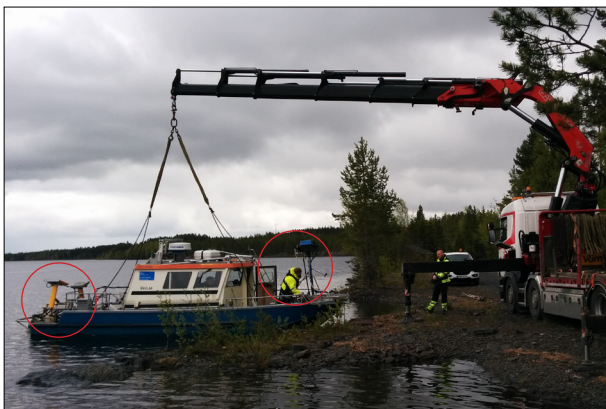
I aktern och i fören på Ugglan sitter hydroakustiska instrument (markerade i de röda cirkelarna) som fälls ned i vattnet vid mätning. Foto: Björn Bergman, SGU

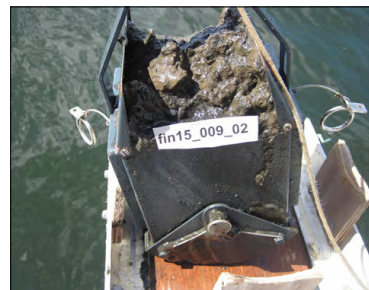
Sedimentprov taget med Ekmanhuggare Foto: SGU

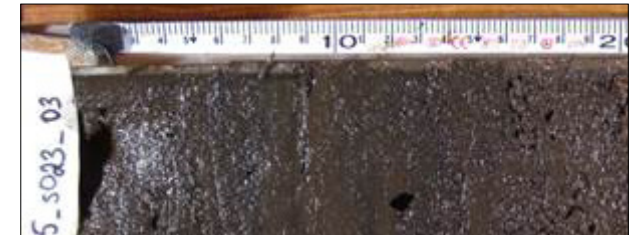
Sedimentkärna som har tagits upp med ett lod. Kärnan kan ge information om hur djupt ned i botten fibrerna ligger och ibland även om hur länge de har legat där. Foto: SGU

mentlagren ser ut djupare ner under bottenytan har olika former av lod använts (ett rör som trycks ned i sedimenten för att få fram en sedimentkärna). Från Ocean Surveyor kan upp till sex meter långa sedimentkärnor tas upp och från Ugglan i bästa fall sedimentkärnor som är upp till en meter långa.

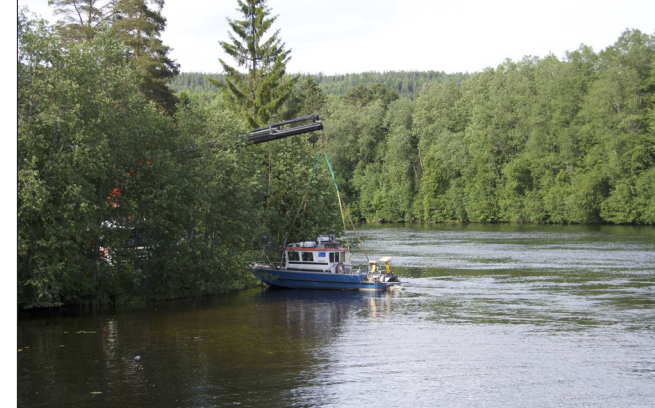
Undersökningsfartyget Ugglan har undersökt områden med ett vattendjup mellan 3 och 10 meter. Foto: Björn Bergman, SGU

Två fartyg har använts vid undersökningarna av kustområden, insjöar och älvar. Det största fartyget, Ocean Surveyor, har undersökt kustområden med 6-10 meters vattendjup eller mer. Undersökningsbåten Ugglan har använts för grundare kustvatten samt i insjöar och älvar.

Ugglans djupgående medför dock att de allra grundaste vattnen inte har kunnat undersökas trots att fiberhaltiga sediment i flera undersökningsområden fortsätter in på mycket grunda bottenar.

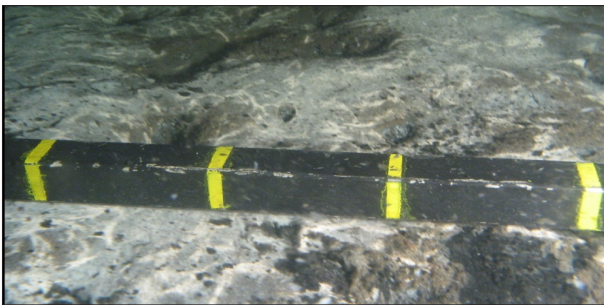
Svavelvätebakterier och gasavgångshål i Skönviken. Foto: SGU

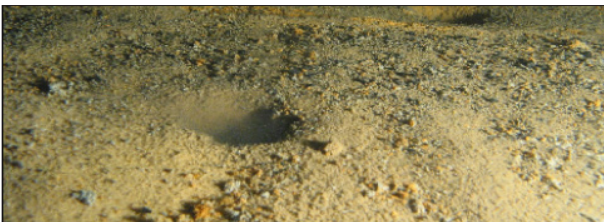
Gasavgångshål (pock marks) i Bollstafjärden, Foto: SGU

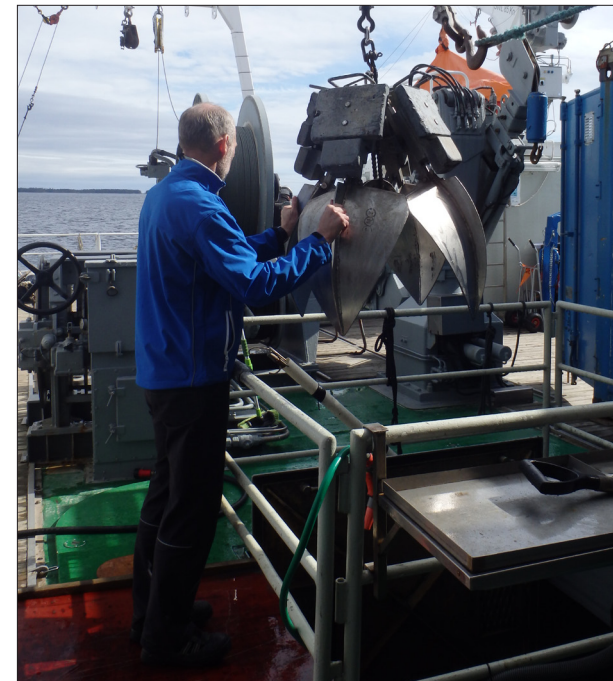
Ombord på fartyget Ocean Surveyor, provtagning med grip-skopa. Foto: Lijana Gottby, SGU

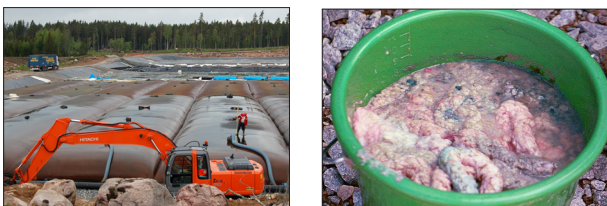
Tv: Avvattning och deponering av fibersediment i geotuber, Svartsjöarna, th: fibermassor. Foto: Thorbjörn Svahn, Hultsfreds kommun/ Ulrika Larson, Empirikon.

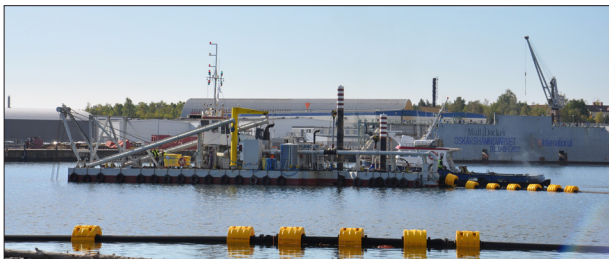
Sugmudderverk i Oskarshamns hamnbassäng. Foto: Ulrika Larson, Empirikon.

Sedimentåtgärderna delas in i två grupper, *ex situ* och *in situ*. **Ex situ behandlingar** innefattar muddring eller uppgrävning av sediment, avvattning, transport och deponering. Vid muddring av förorenade sediment används ofta en sluten grävsropa eller sugmuddring. Vid sanering av förorenade fibersediment i Sverige har sugmuddring använts för att minska grumling. Frysmuddring är en annan metod som har provats i mindre skala. Fryssaggregat förs ned i sedimenten och fryser massorna till block som sedan plockas upp.
