# Tjärnviksdalen

Sammanställning av undersökningarna kring  
genombrottsrisken i Tjärnviksdalen.

Länsstyrelsen  
Jämtlands län

Länsstyrelsen Jämtlands län  
December 2014

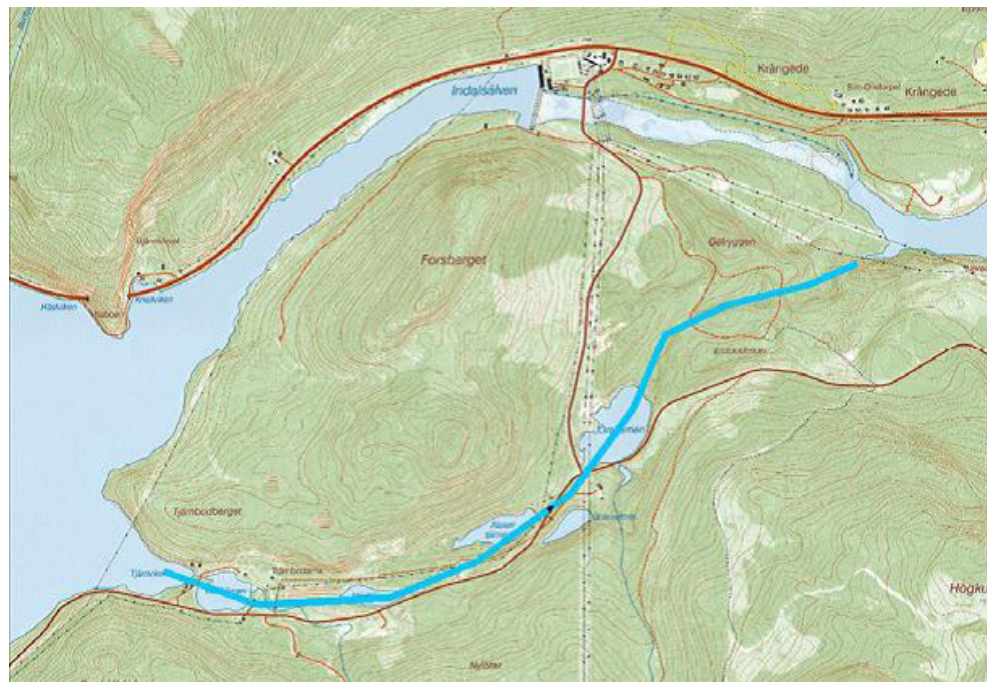
Bild 1. Karta över Tjärnviksdalen. Blå linje visar trolig ny sträckning för Indalsälven vid ett eventuellt genombrott.

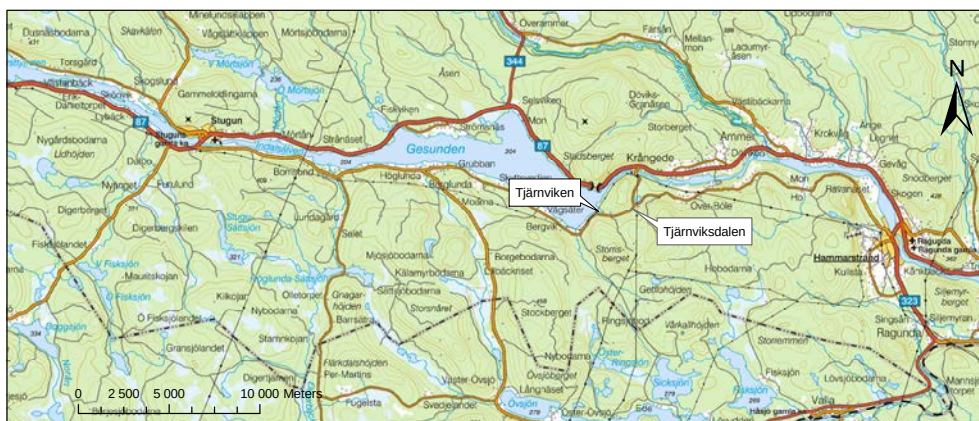
Bild 7. Översikt över området.

Länsstyrelsen i Jämtlands län gav Norrlands Sjöentreprenad (NSE) uppgiften att göra en djupmätning och sedimentundersökning i Tjärnviken och området åt väster. Detta för att få en detaljerad djupmätning samt att få en uppfattning om jordarter i Tjärnvikens botten och att lokalisera eventuella bergtrösklar som skulle sätta stopp för vattenmassor vid ett eventuellt genombrott genom Tjärnviksdalen. Resultaten från NSE:s undersökning visade att det inte finns någon bergtröskel och ingen fast berggrund hittades när undersökningarna av sedimenten gjordes.

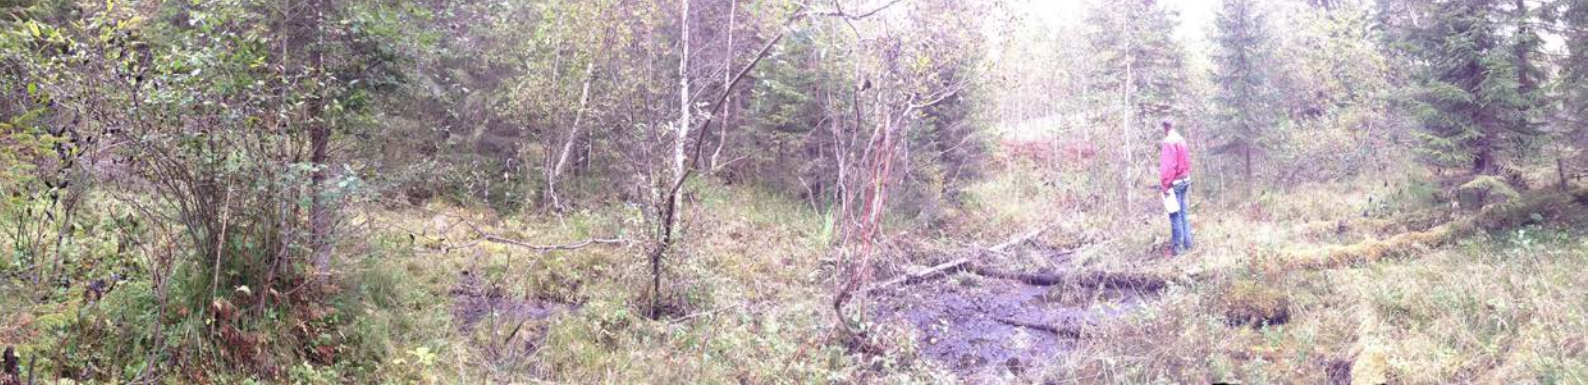
Område med risk för bakåterrosion.

Grundvattenutflödet kan ta med sig materiel som gör att vi får en inre erosion i deltasedimenten. Denna erosion kan göra att Öratjärnens vattenhållande lager undermineras och Öratjärnen kollapsar. Detta leder i sin tur till att vattenflödet in till Öratjärnen ökar vilket ökar erosionen i dalgången. Detta i kombination med högt flöde i älven skulle kunna leda till ett genombrott.
