# Bilaga 1

Tabell 1. Sammanställning över aktuella provtagningslokaler, provtagningsdatum, motiv till val av provpunkt samt analysresultat i ng/l för PFOS, summa PFAS-11 respektive summa PFAS. **Röd fet siffra** för PFOS innebär att gränsvärdet (årsmedel) på 0,65 ng/l överskrids. **Svart fet siffra** för summa PFAS-11 innebär att Livsmedelsverkets rekommenderade åtgärdsgräns på 90 ng/l överskrids. I tabellen framgår även vilken kartbilaga som provpunkten visas i samt koordinater i SWEREF 99 TM (Koordinater som markerats med \* är ungefärliga koordinater). ND= Not Detectible, ej detekterbart.

## Bilaga 2

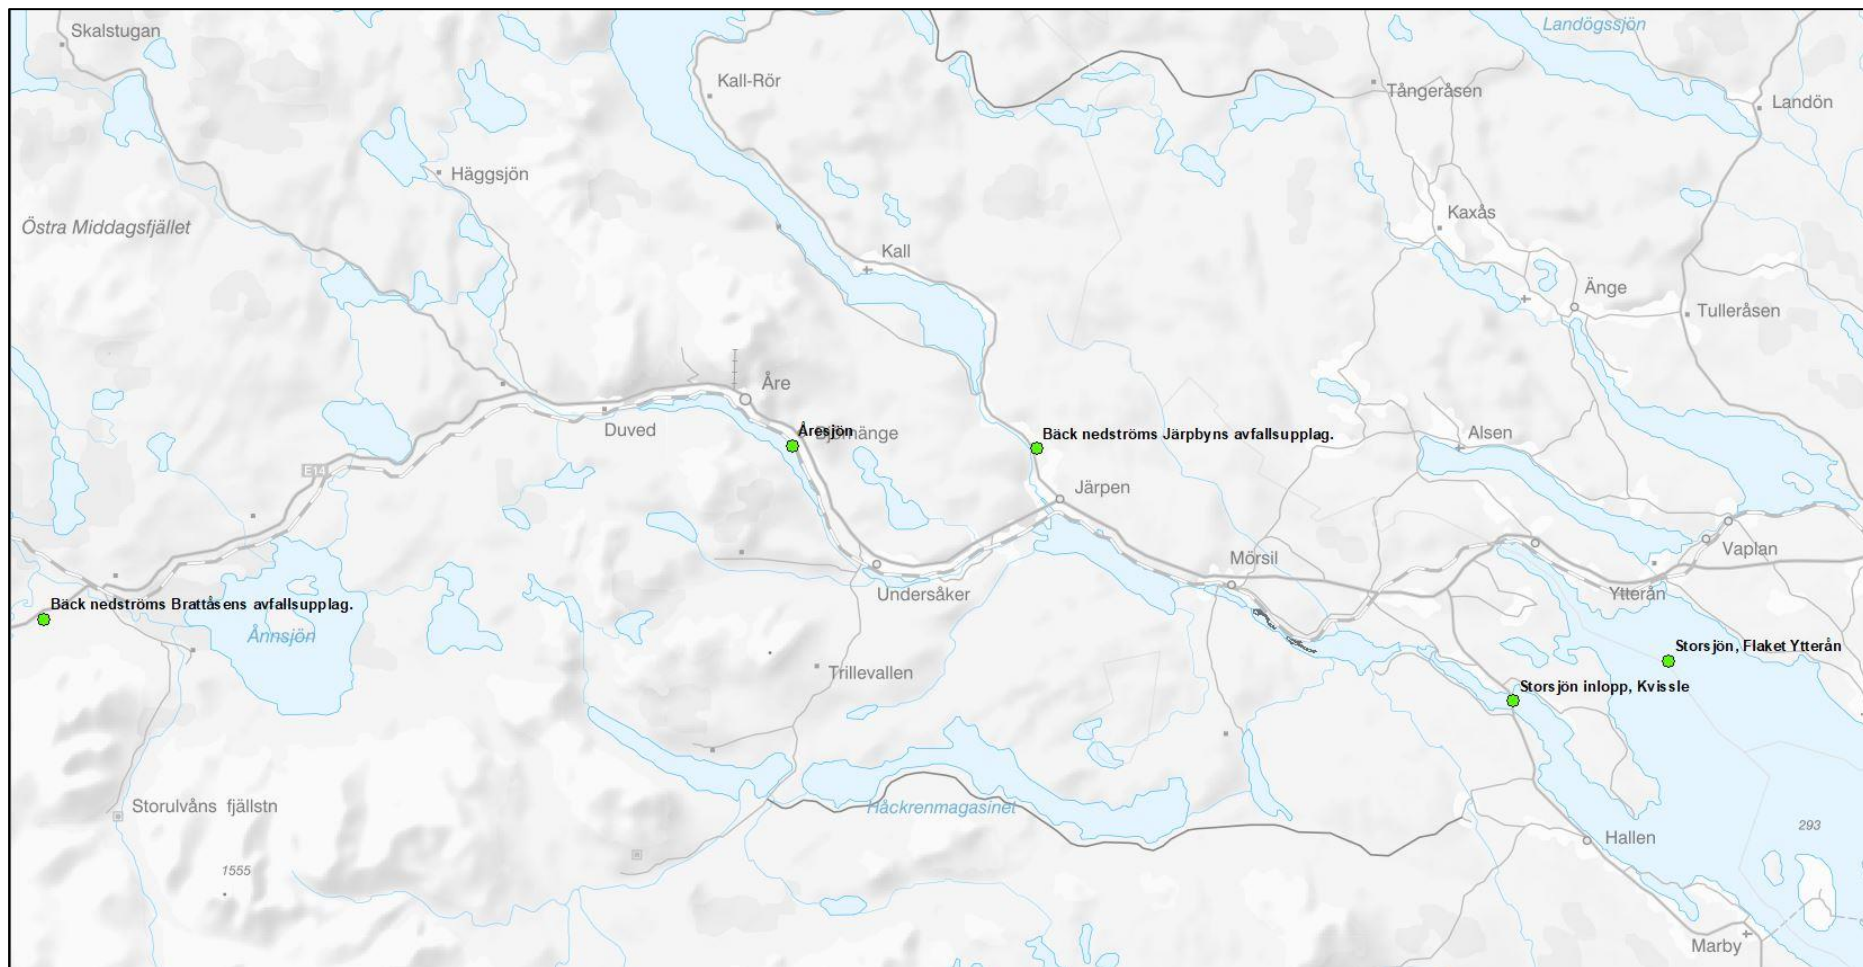
## Bilaga 3

*Namn på provtagningsplatser från Brattåsen till Flaket, Ytterån.*

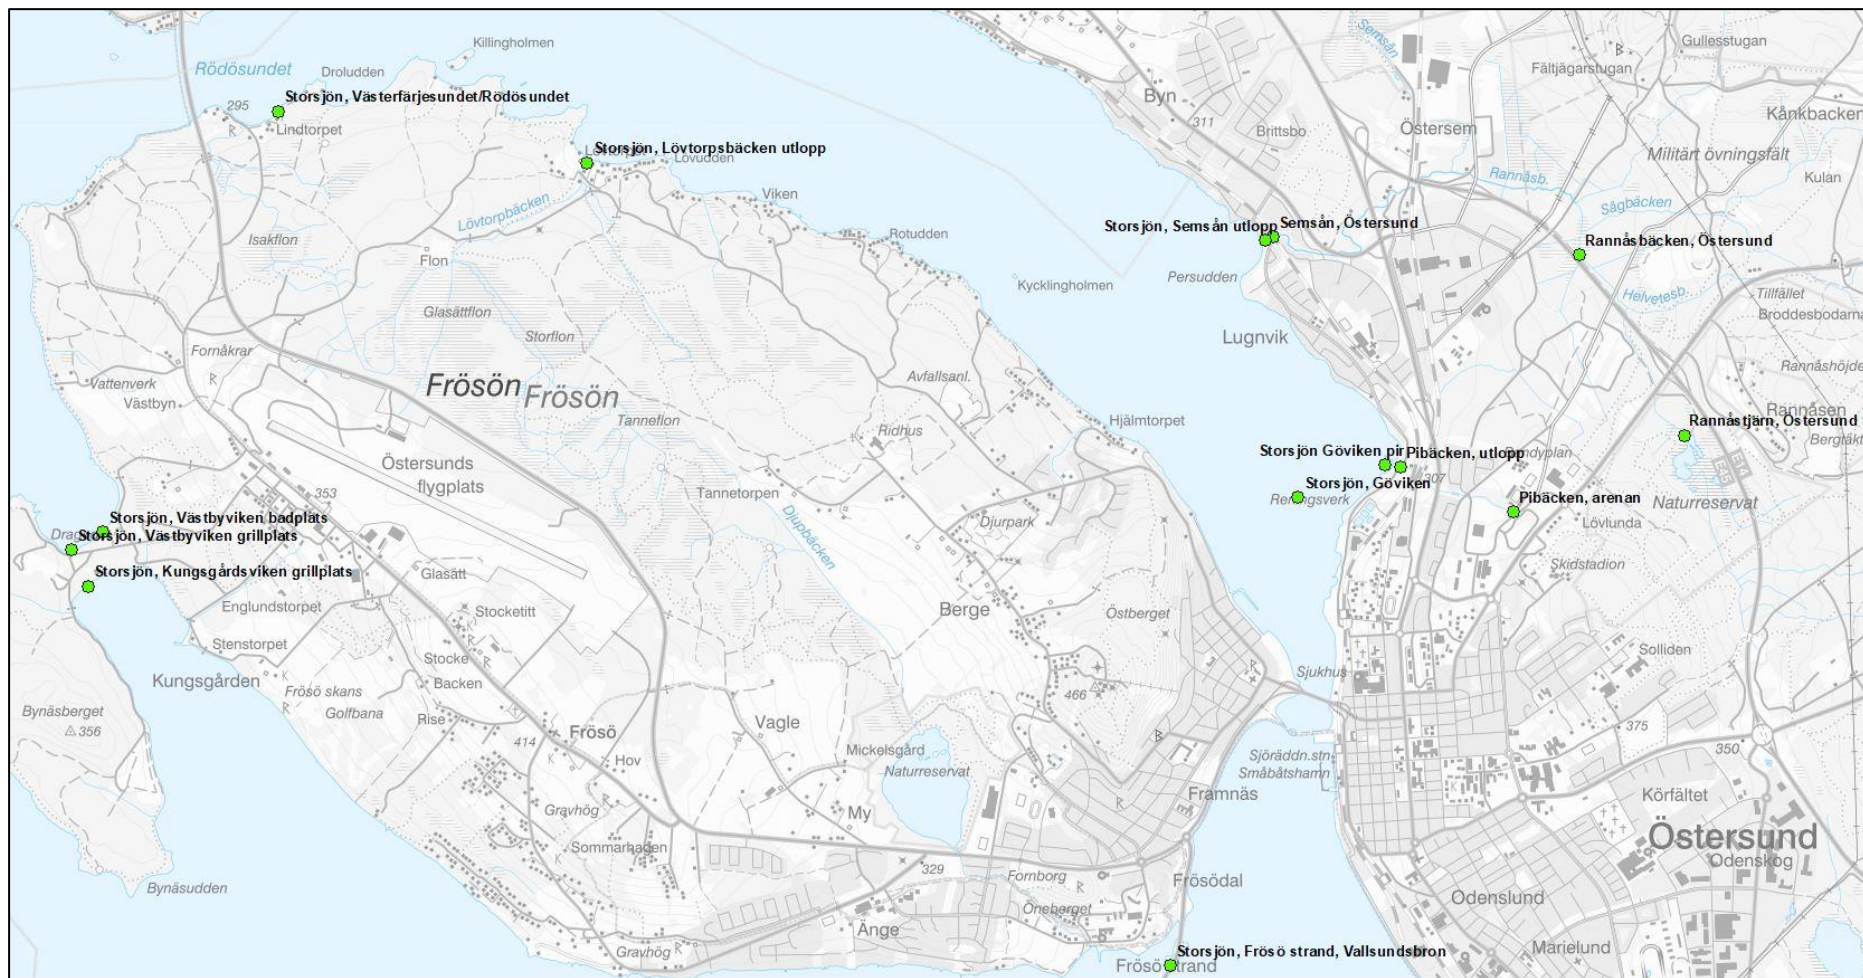
## Bilaga 4

Namn på provtagningsplatser Frösön och Östersund.

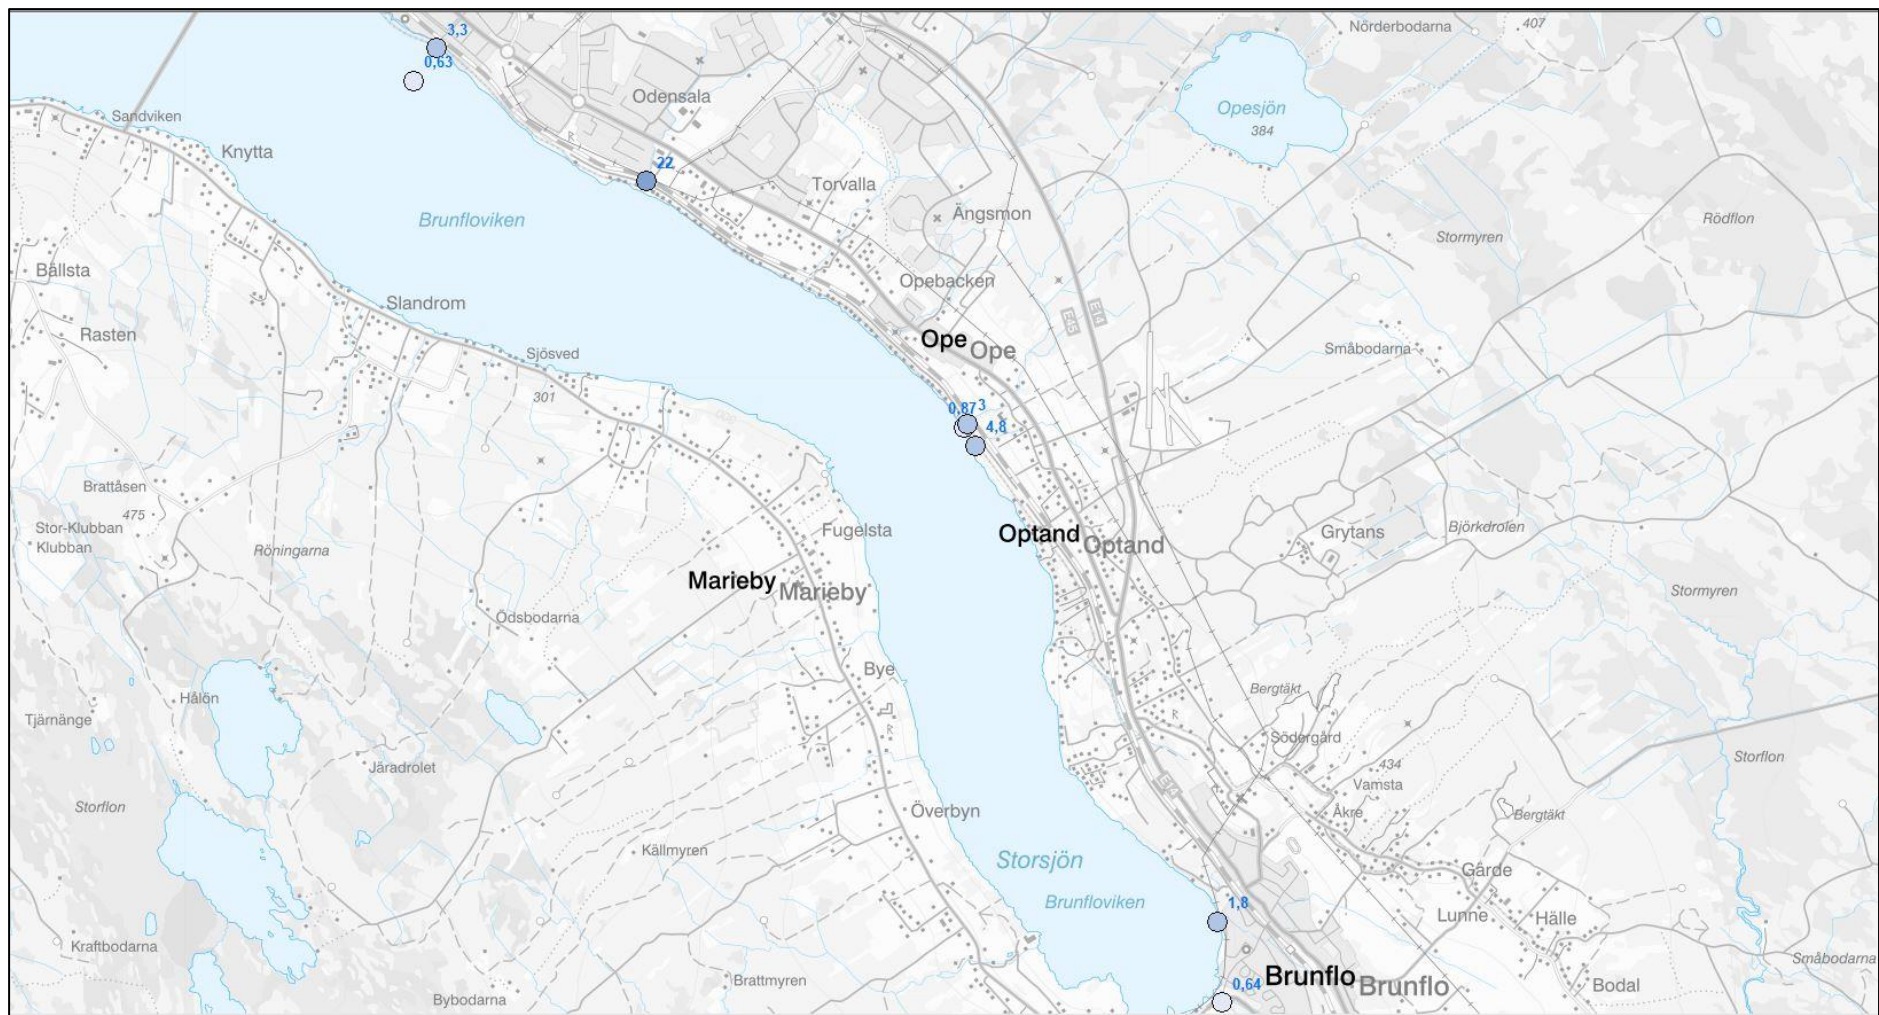
## Bilaga 5

**Halter *summa* PFAS-11, ng/l i provtagningspunkter i Brunflöviken.**

○ = Punkter där den rekommenderade åtgärdsgränsen för dricksvatten på 90 ng/l överskrids.

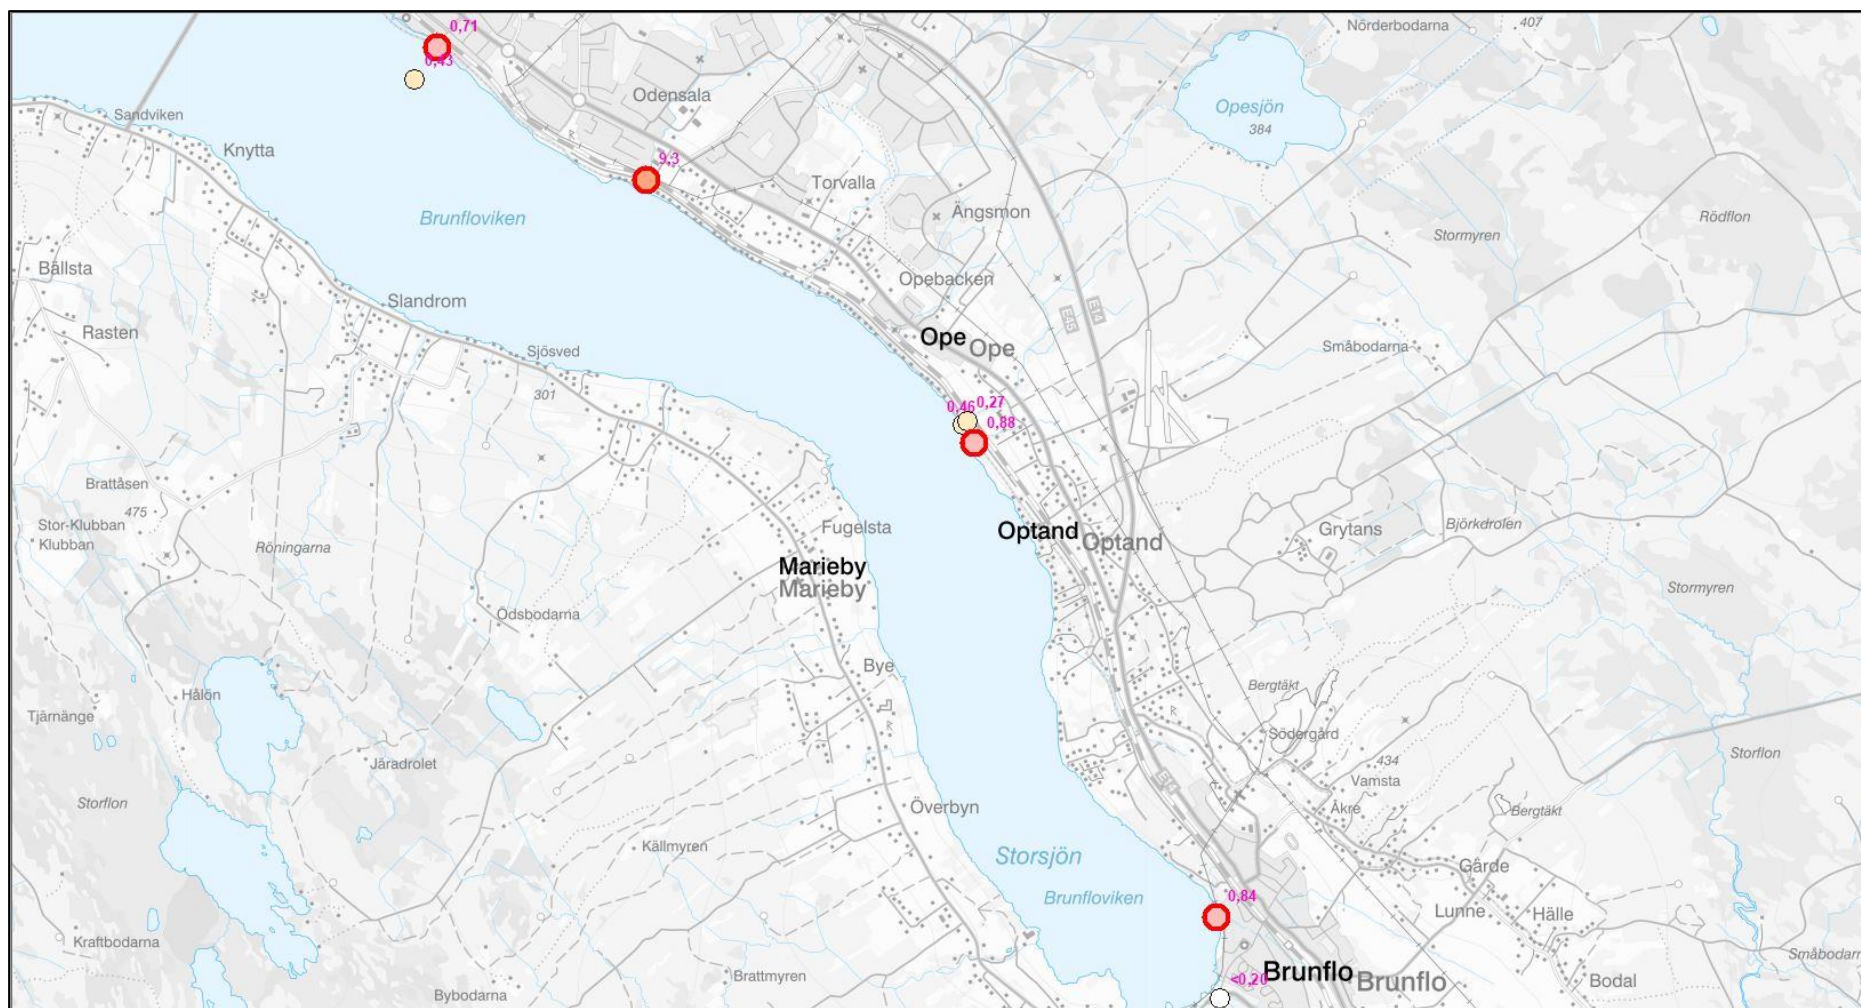
## Bilaga 5

Halter **PFOS**, ng/l i provtagningspunkter i Brunfloven.

○ = Punkter där gränsvärdet (årsmedelvärde) för PFOS på 0,65 ng/l överskrids.
