## Inventering av lavar på åtta lador i Lillhärda

Utförd 14 april 2020 av Fredrik Jonsson på uppdrag av Länsstyrelsen Jämtlands län

**UTGIVEN AV:** Länsstyrelsen i Jämtlands län, Januari 2021

**LÖPNUMMER:** 2021:01

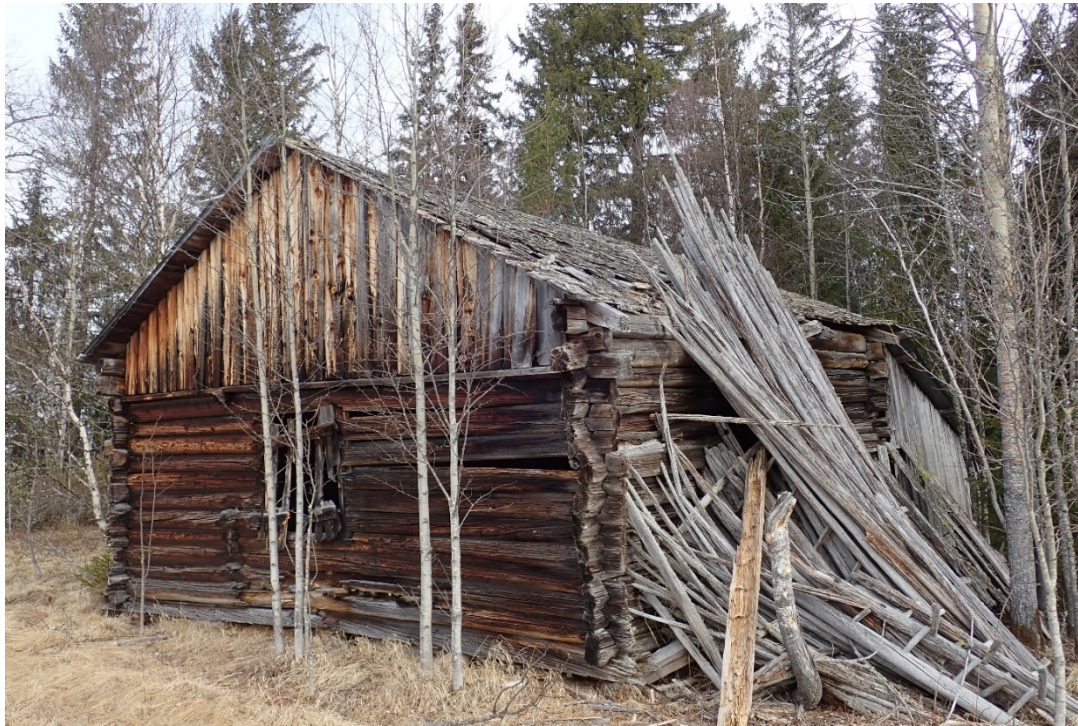
Lada nr 1 står i en skogskant. På bilden syns den solbrända sydvästra gaveln och det åt söder sluttande spånklädda taket. Till höger syns hässjevirket som står lutat mot ladans sydöstra sida.

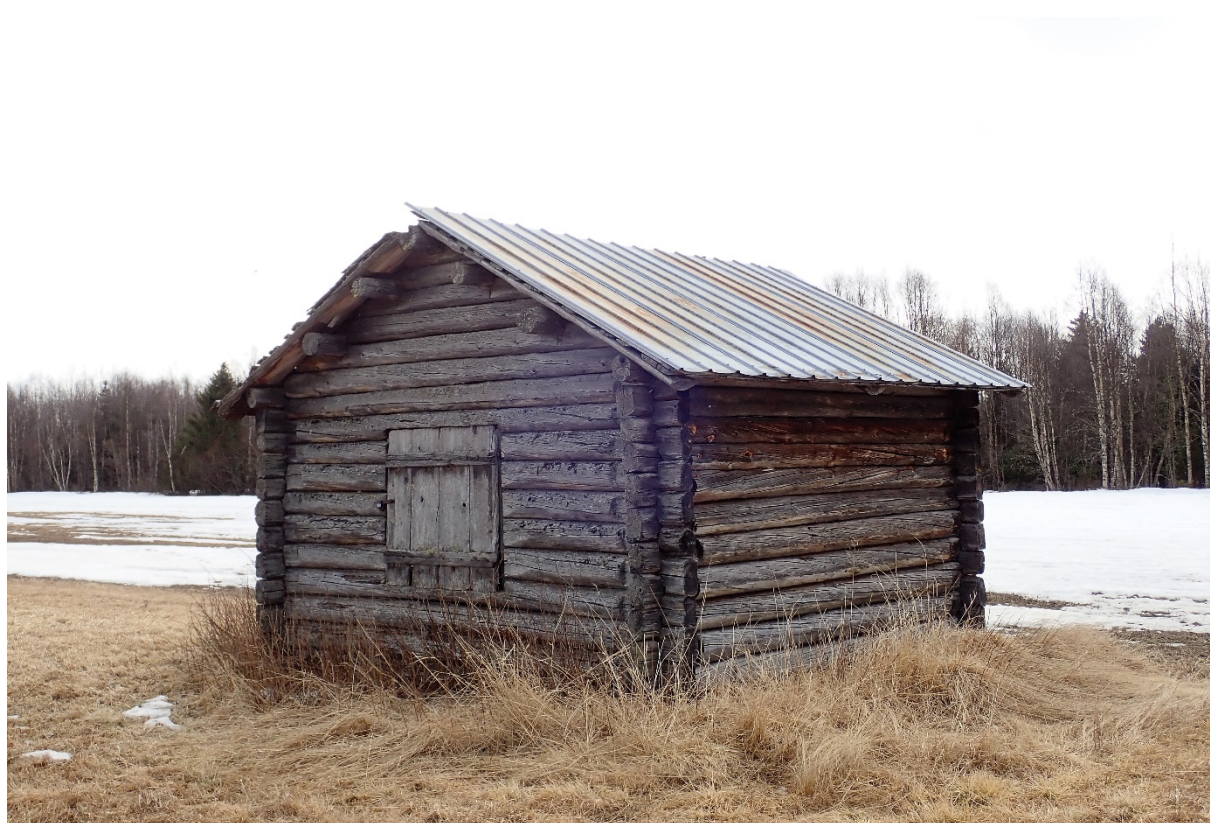
Lada nr 2. Här syns den nordexponerade gaveln, som har en ganska rik lavflora. På luckan växer lite ladlav. Västra taksidan syns också, den som är täckt med pannplåt.

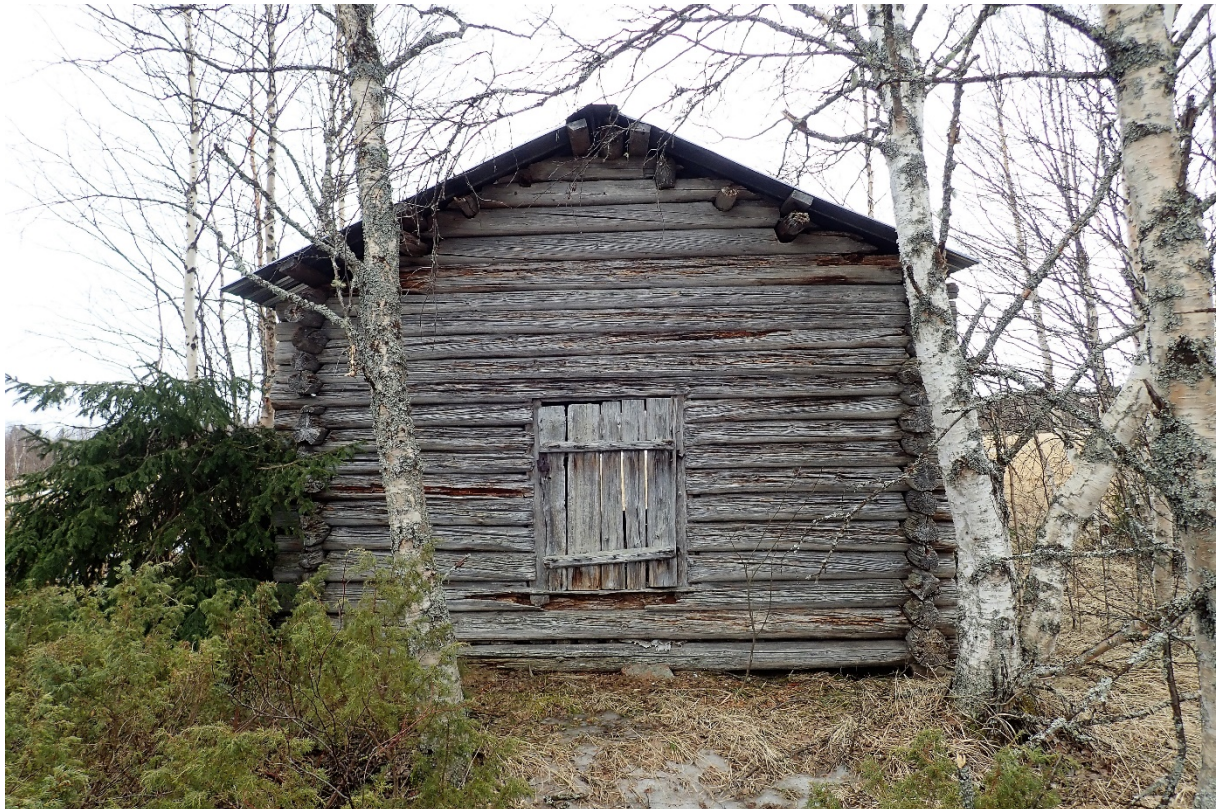
Lada nr 3. Här syns den nordvända gaveln som ligger nära grusvägen och är till viss del beskuggad av igenväxande hagmark.

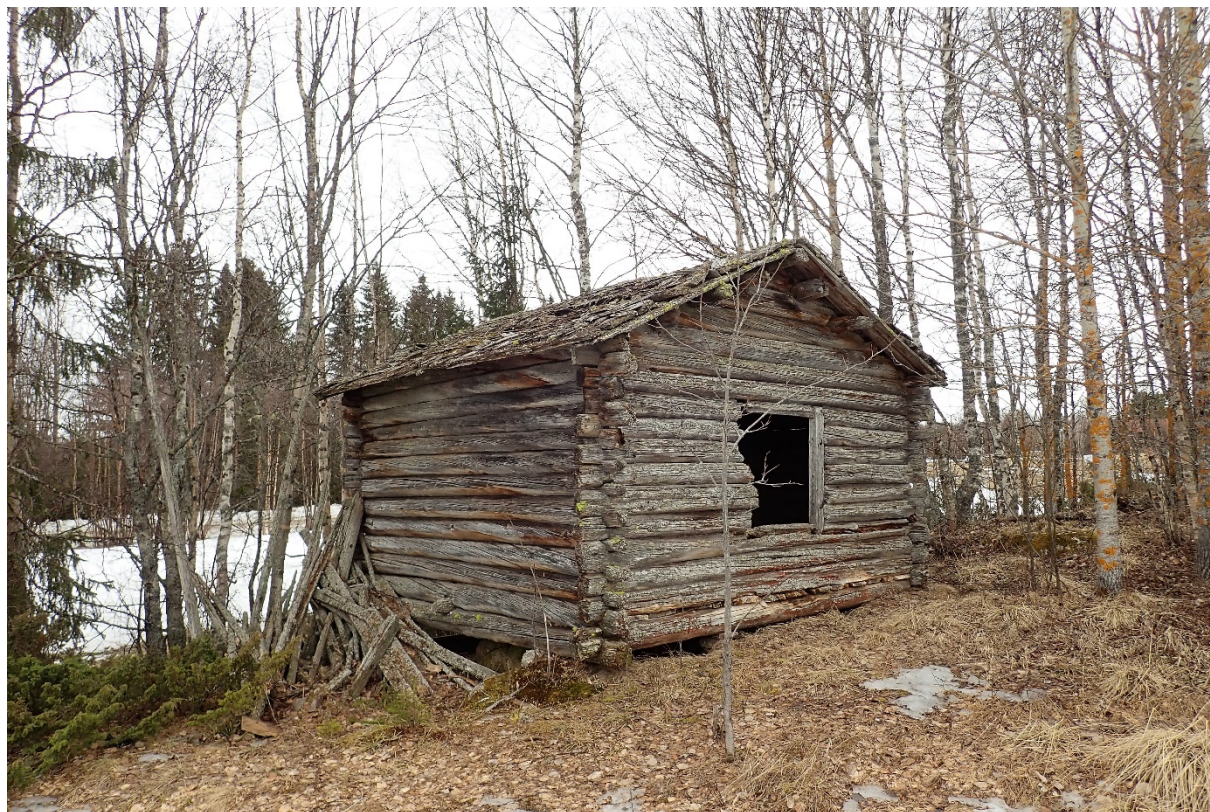
Lada nr 4. Här syns den norra gaveln där varglav förekommer både på väggen och knuten (ett 100-tal bålar) och på takutsprånget.

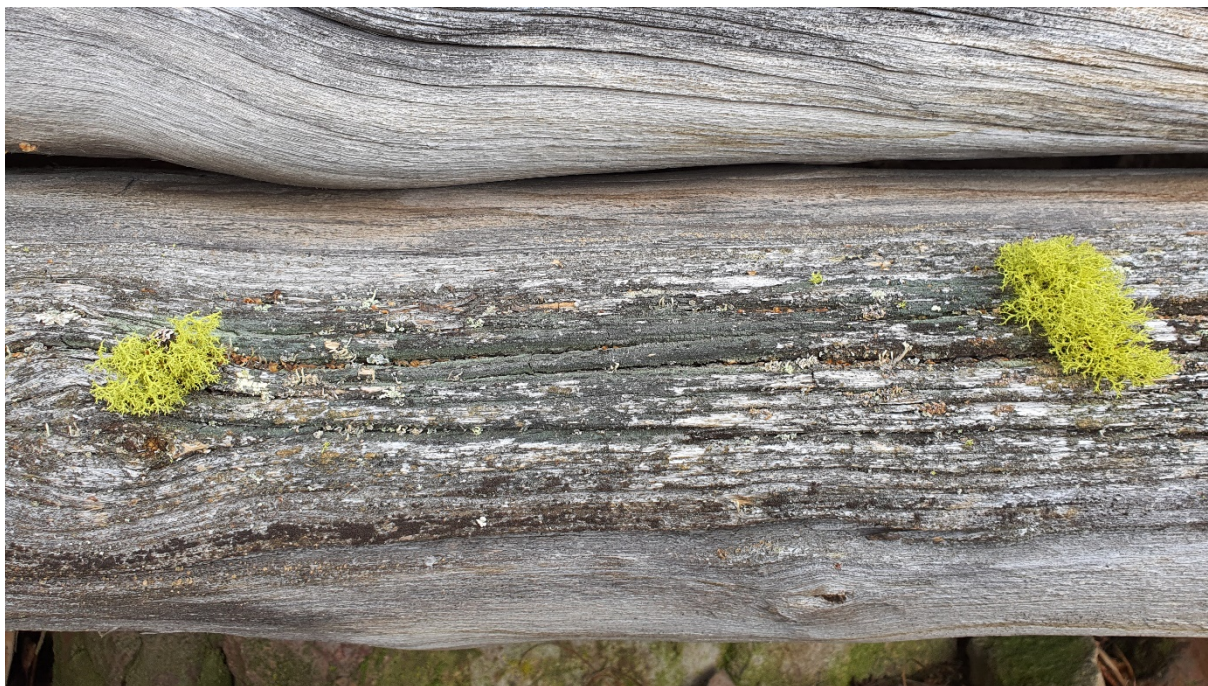
Lada nr 4. Varglavsbålar, och mellan dessa ett stråk med den grågröna vedskivlaven. På nedersta stocken på östra sidan.

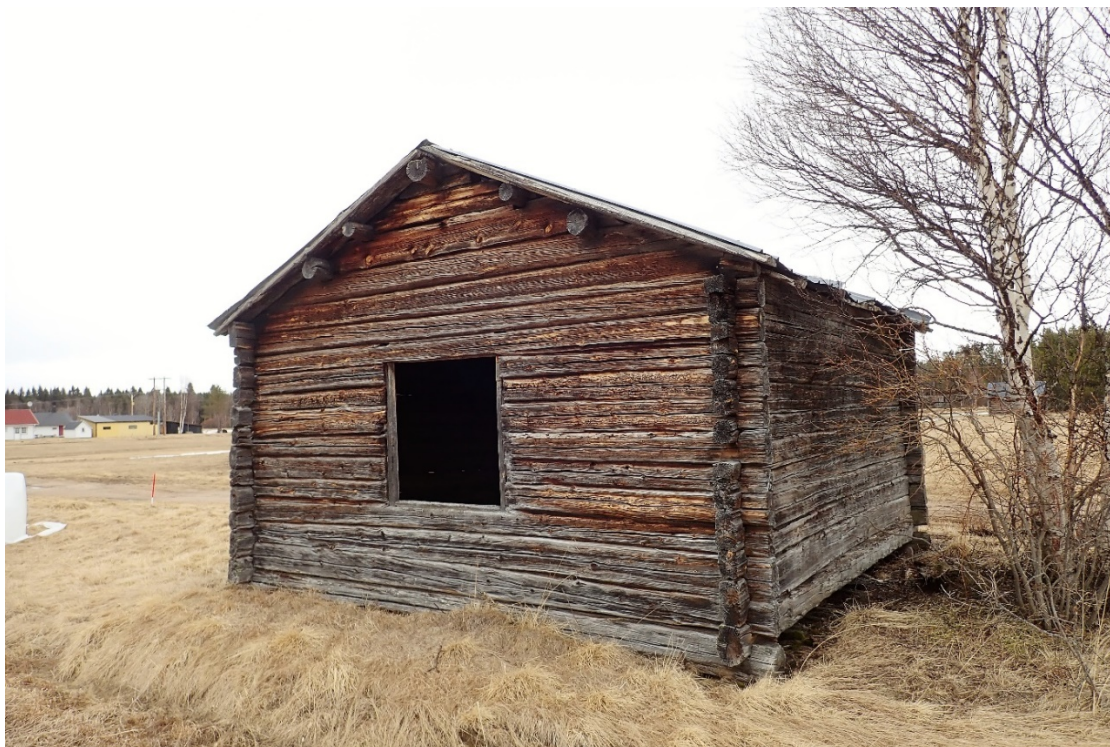
Lada nr 5. Denna lada står öppet till och har bilade stockar. Här syns den sydvästvända gaveln.

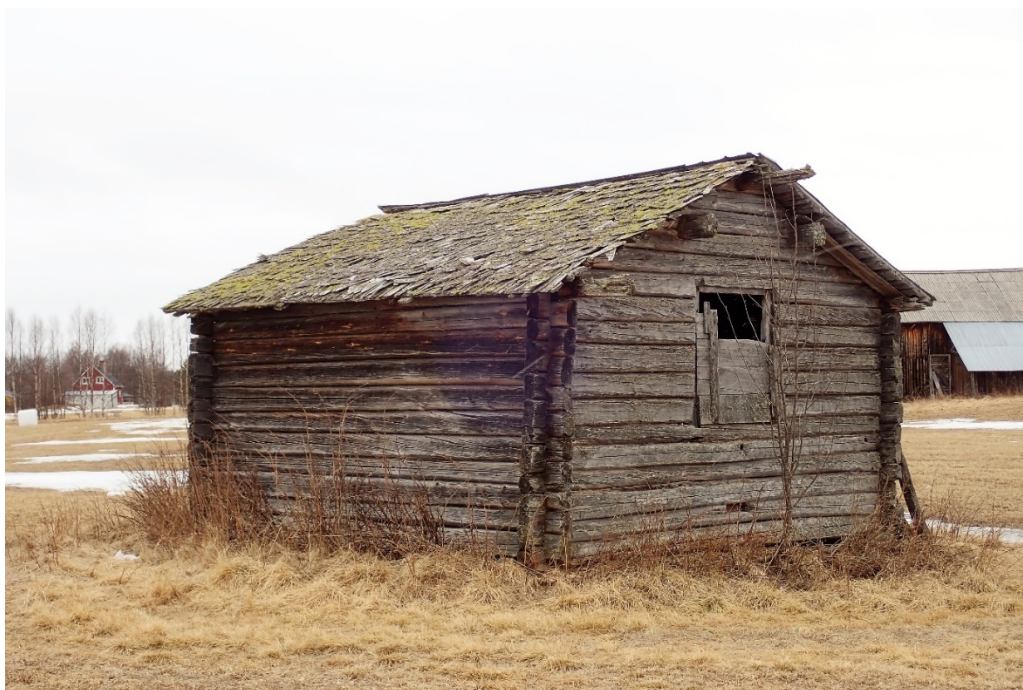
Lada nr 6. Precis som nr 5 har den här ladan bilade stockar. Sydöstra taksidan lyser gult av varglav. Här syns också den nordöstra gaveln som förutom taket är rikast på lavar.

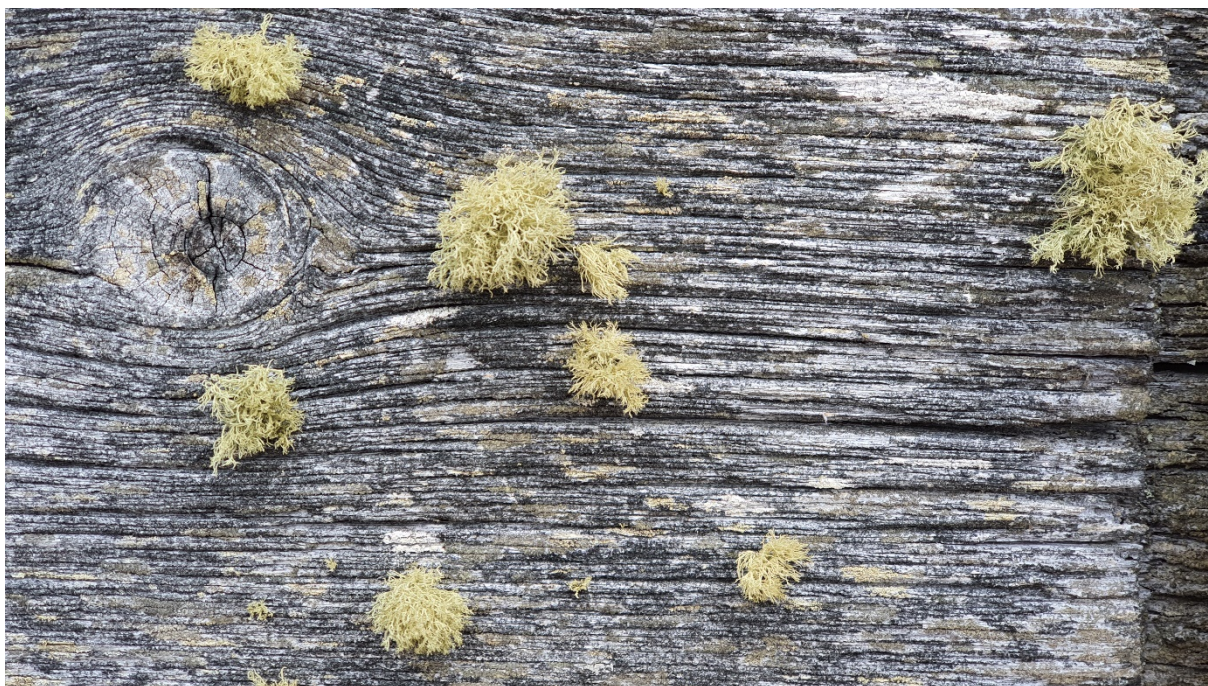
Lada nr 6. Lavmosaik på luckan på nordöstra gaveln.

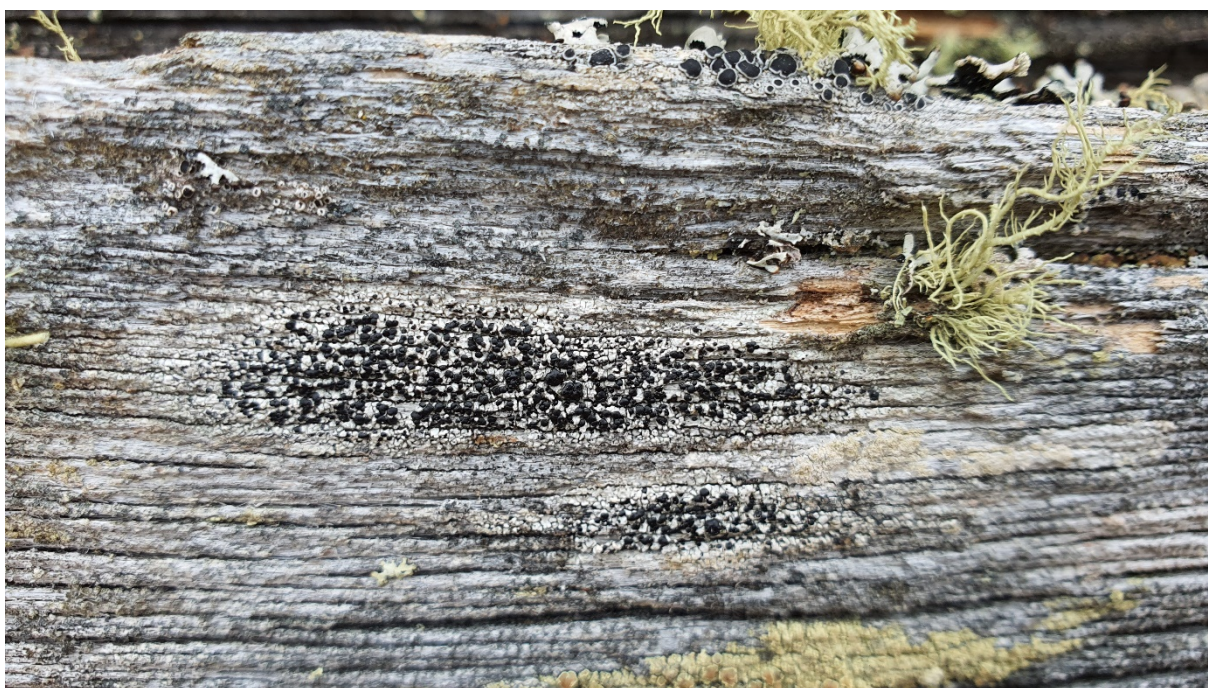
Lada nr 6. Vedflamlav med svarta glänsande apothecier på vit bål. Längst upp en nordlig kantlav som också har svart apothecier men med en vit rand/kant runt varje apothecie. På nordöstra gaveln.

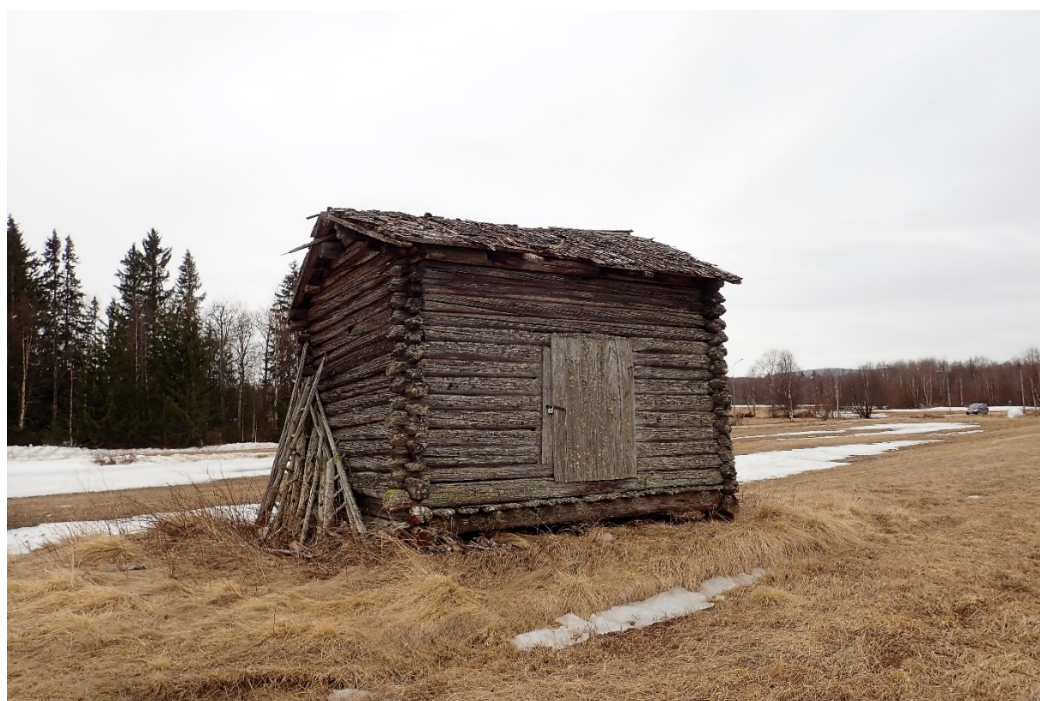
Lada nr 7. Här syns den nordvända taksidan, som endast har enstaka varglavsålar samt de lavrika väggarna mot norr och öster.

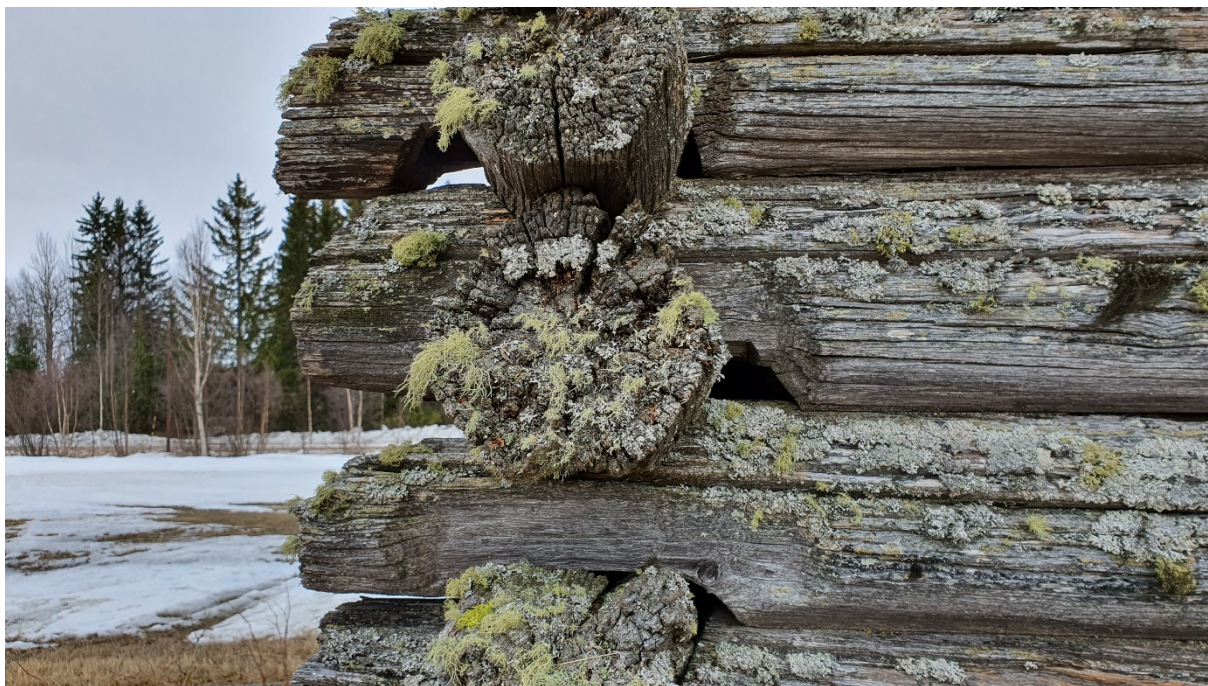
Lada nr 7. Sexkantiga knutskallar och rik lavflora med till exempel luddig skäglav och varglav.

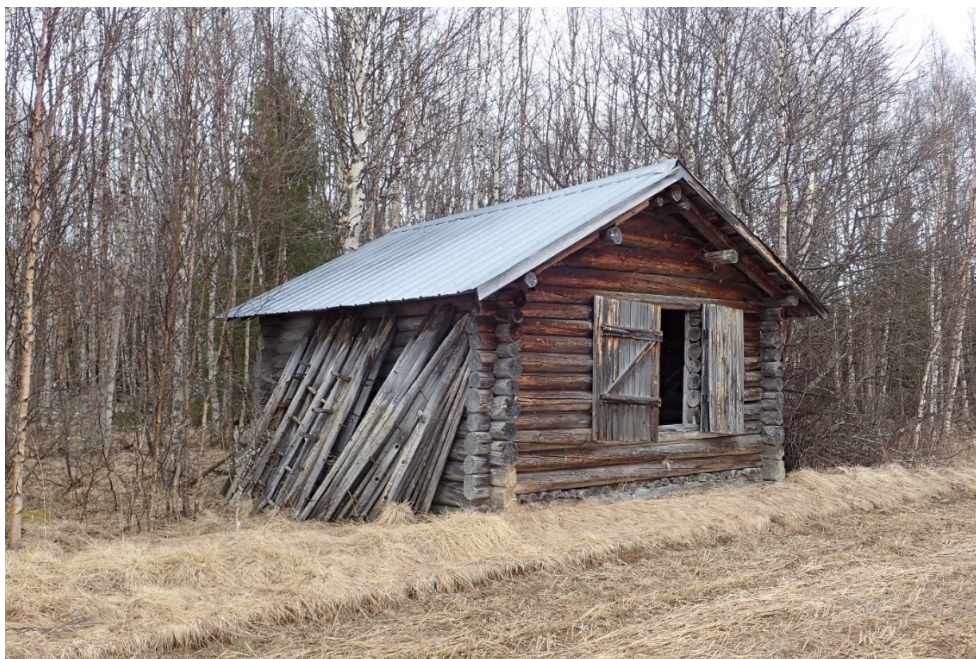
Lada nr 8. Ladan står i skogskanten och har en sparsam lavflora förutom längst ner vid den nordvästra knuten (synlig mitt i bilden) där flera intressanta arter växer.
