# LÄNSSTYRELSEN KALMAR LÄN INFORMERAR

Inventering av lek- och uppväxtområden för Kalmar läns kustbestånd av gädda och abborre 2001.  
*-med inriktning på kustmynnande vattendrag*

Meddelande 2002:1

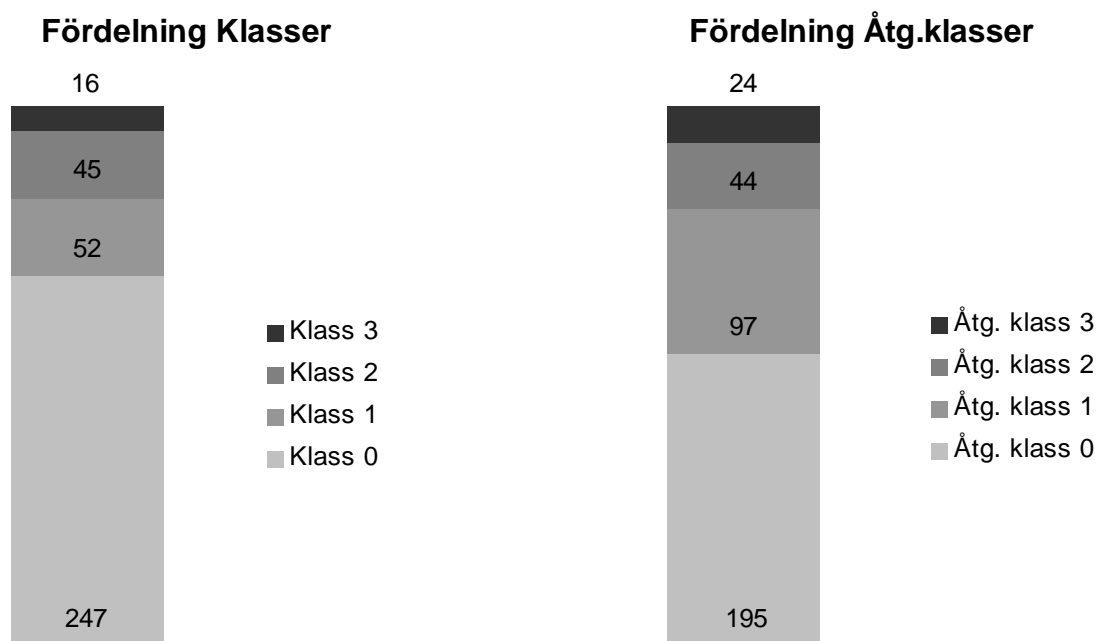
Figur 1. Fördelning av Klass respektive Åtgärdsklass hos totalt 360 behandlade objekt i Kalmar län. Klass = bedömning av objektets nuvarande betydelse för gädda och abborre (Klass 3 är av högsta betydelse). Åtgärds-klass = bedömning av objektets potential som åtgärdsobjekt (Åtgärdsklass 3 har högst potential).

Av inventeringens 360 objekt har 113 st bedömts ha varierande, dock någon, betydelse för rekrytering av gädda och abborre i länets kustområden. 165 objekt har ålagts med åtgärds-förslag vilket omfattar objekt ur alla klasser (fig. 1).

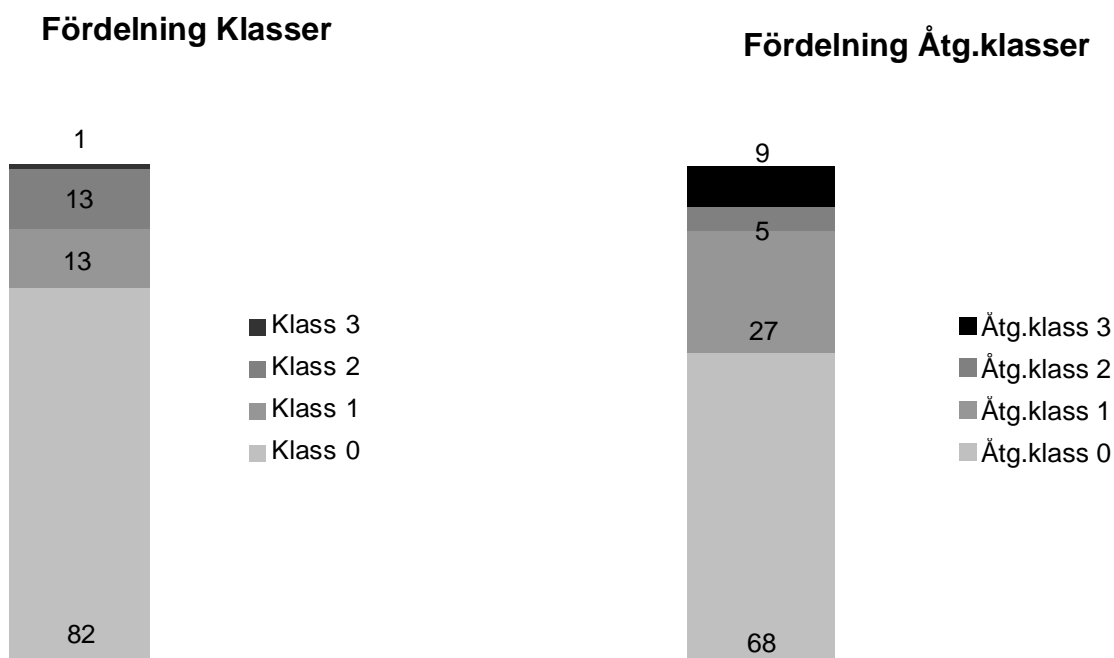
Figur 2. Fördelning av Klass respektive Åtgärdsklass hos totalt 109 behandlade objekt i Västerviks kommun. Klass = bedömning av objektets nuvarande betydelse för gädda och abborre (Klass 3 är av högsta betydelse). Åtgärdsklass = bedömning av objektets potential som åtgärdsobjekt (Åtgärdsklass 3 har högst potential).

Västerviks kommun domineras helt av kuperad urbergsgeologi, smala sprickdalar med jordbruksmark och en till stora delar finskuren och varierad skärgård. Av 109 utvalda objekt i Västerviks kommun har 66 st ”0 – 0” klassning vilket innebär att de har bedömts sakna potential som fisklokal och förutsättningar för relevanta åtgärder. Objektens ringa storlek utan vattenmagasinerande formationer i kombination med otillräckliga tillrinningsområden, bitvis kraftig kupering utan viloplats för uppvandrande fisk och ogynnsam närmiljö (barrskog, bebyggelse) är i huvudsak de faktorer som bidragit till deras låga klassning. Kommunens enda objekt i klass 3 är Loftaån nedre (v39). I åtgärdsklass 3 kan nämnas Landbäcken (v19), Stora göl (v24) och Marsbäcken (v60) där relativt små insatser troligen ökar fiskuppvandring och objektets rekryteringspotential för både gädda och abborre.

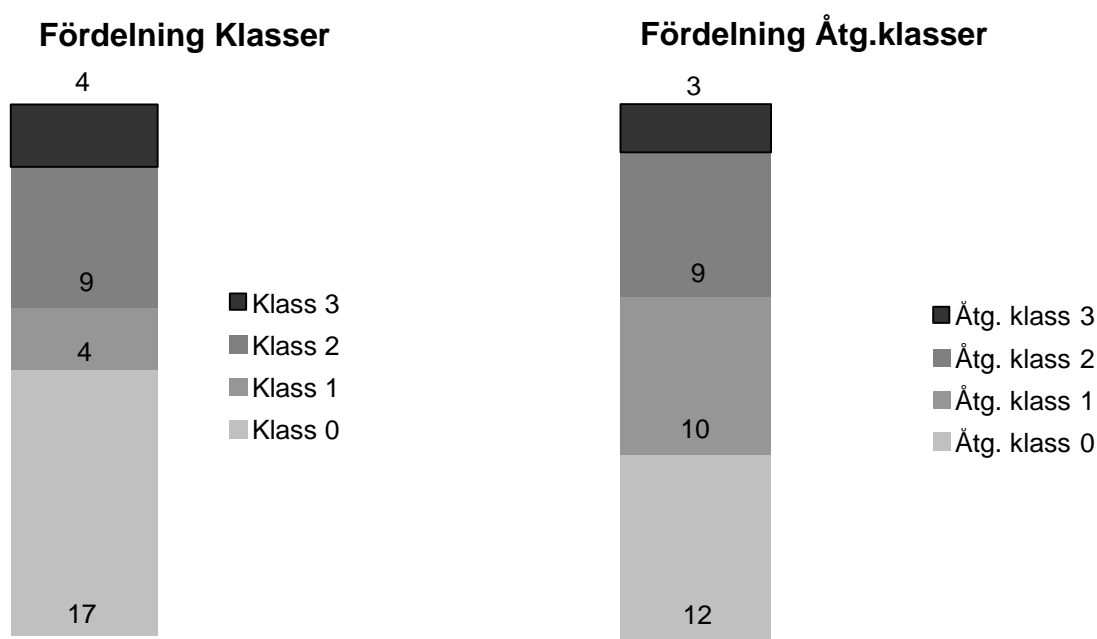
Figur 5. Fördelning av Klass respektive Åtgärdsclass hos totalt 34 behandlade objekt i Kalmar kommun. Klass = bedömning av objektets nuvarande betydelse för gädda och abborre (Klass 3 är av högsta betydelse). Åtgärdsclass = bedömning av objektets potential som åtgärdsobjekt (Åtgärdsclass 3 har högst potential).

Kalmar kommuns kustnära områden har ett intensivt jordbruk. Kusten består mestadels av långgrunda moränstränder med genomgående hög exponeringsgrad. Skärgårdsmiljön förekommer till skillnad från norra länsdelen i mindre omfattning och är präglad av moränformationer. Av 34 utvalda objekt i Kalmar kommun har 11 st "0 – 0" klassning vilket innebär att de har bedömts sakna potential som fisklokal och förutsättningar för relevanta åtgärder. Objektens ringa storlek utan vattenmagasinerande formationer i kombination med otillräckliga tillrinningsområden, bitvis kraftig igenväxning samt ogynnsam närmiljö (barrskog, bebyggelse) är i huvudsak de faktorer som bidragit till deras låga klassning. Förutom kommunens större vattendrag som alla har fått hög klassning finns även ett intressant brackvattensområde, Horsö – Värnsås som redovisas under skärgårdsmiljöer (ksg1).

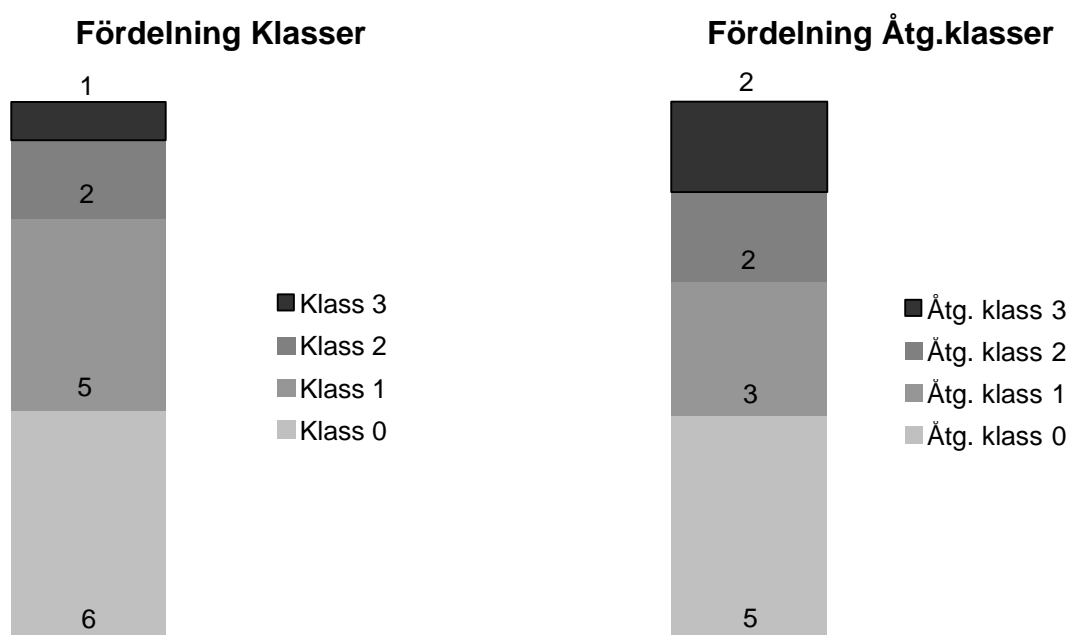
Figur 6. Fördelning av Klass respektive Åtgärdsklass hos totalt 14 behandlade objekt i Torsås kommun. Klass = bedömning av objektets nuvarande betydelse för gädda och abborre (Klass 3 är av högsta betydelse). Åtgärdsklass = bedömning av objektets potential som åtgärdsobjekt (Åtgärdsklass 3 har högst potential).

Kommunens kustnära områden har ett intensivt jordbruk. Kusten är flack och består mestadels av långgrunda moränstränder med sparsam skärgårdsmiljö. Undantaget är Örarevet (tskg 1) som med sin närhet till Bruatorpsån (t3) är känt för sitt goda fiske. Av 14 utvalda objekt i Torsås kommun har 5 st "0 – 0" klassning vilket innebär att de bedömts sakna potential som fisklokal och förutsättningar för relevanta åtgärder. Objektens ringa storlek utan vattenmagasinerande formationer i kombination med otillräckliga tillrinningsområden, bitvis kraftig igenväxning och ogynnsam närmiljö (barrskog, bebyggelse) är i huvudsak de faktorer som bidragit till deras låga klassning. Definitivt vandringshinder i Bruatorpsåns nedre del har resulterat i högsta åtgärdsklass för objektet men ån har även tilldelats högsta klass p.g.a. dess storlek och betydande utsötningseffekt vid kusten jämfört med övriga vattendrag i kommunen. Stora åtgärdsomöjligheter finns i Grisabäcken (t12). Bäckens kraftigt rensad och stora värden i form av våtmarker, översvämningssmarker och naturlig reduktion av närsalter har sannolikt gått förlorade men kan till viss del återskapas.

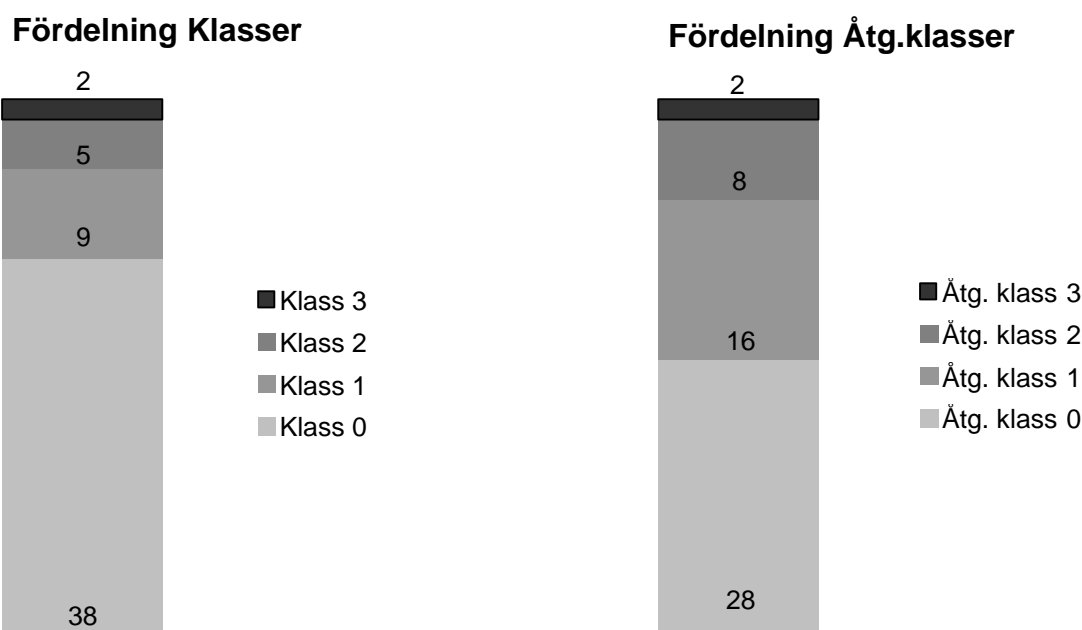
Figur 7. Fördelning av Klass respektive Åtgärdsclass hos totalt 54 behandlade objekt i Borgholms kommun. Klass = bedömning av objektets nuvarande betydelse för gädda och abborre (Klass 3 är av högsta betydelse). Åtgärdsclass = bedömning av objektets potential som åtgärdsobjekt (Åtgärdsclass 3 har högst potential).

Borgholms kommun på norra Öland har en mot öst svagt sluttande kalkstensberggrund. Merparten och de mest betydande vattendragen mynnar därför på öns östra sida. Skärgårdsmiljöer saknas i vid bemärkelse och de högexponerade kusterna erbjuder få lek- och uppväxtområden för gädda och abborre. Viktiga undantag är Grankullaviken (b1) och kustremsan Sandviken – Skanvik (bskg 1). Av 54 utvalda objekt i Borgholms kommun har 28 st "0 – 0" klassning vilket innebär att de har bedömts sakna potential som fisklokal och förutsättningar för relevanta åtgärder. Starkt årtidsbunden vattenföring, objektens ringa storlek utan vattenmagasinerande formationer i kombination med grunda fåror och bitvis kraftig igenväxning är i huvudsak de faktorer som bidragit till deras låga klassning. Objekt med hög klassning är nästan uteslutande vattendrag med årligt vattenflöde eller berörs av vattenrika våtmarker (alvarsjöar) eller andra typer av vattenmagasinerande formationer.

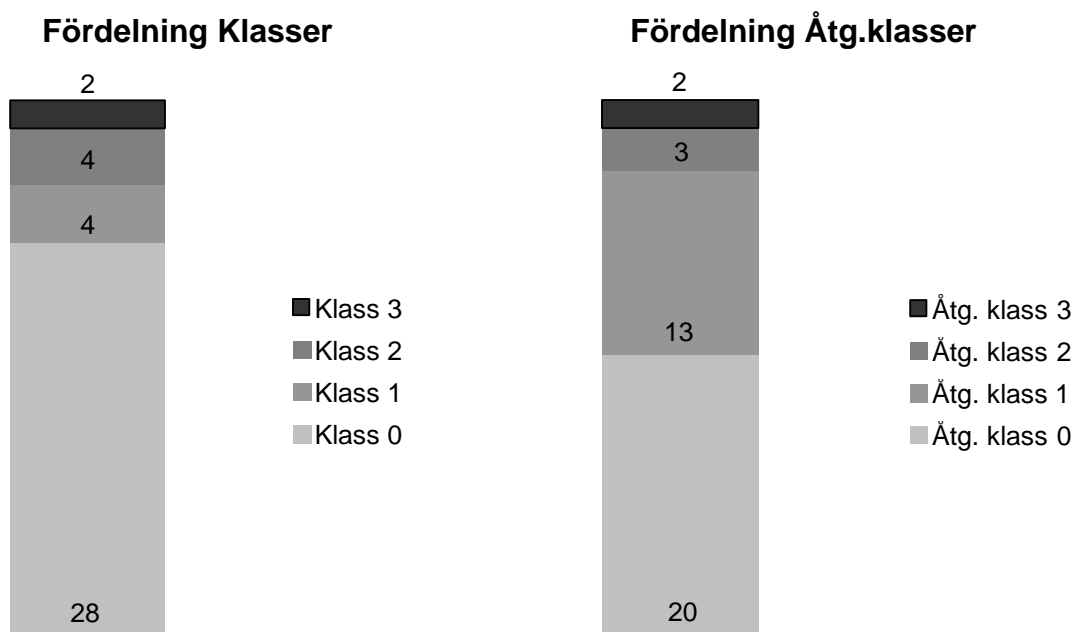
Figur 8. Fördelning av Klass respektive Åtgärdsclass hos totalt 38 behandlade objekt i Mörbylånga kommun. Klass = bedömning av objektets nuvarande betydelse för gädda och abborre (Klass 3 är av högsta betydelse). Åtgärdsclass = bedömning av objektets potential som åtgärdsobjekt (Åtgärdsclass 3 har högst potential).

Mörbylånga kommun på södra Öland har en mot öst svagt sluttande kalkstensberggrund. Merparten och de mest betydande vattendragen mynnar därför på öns östra sida. Skärgårdsmiljöer saknas och de högexponerade kusterna erbjuder få lek- och uppväxtområden för gädda och abborre. Av 38 utvalda objekt i Mörbylånga kommun har 20 st "0 – 0" klassning vilket innebär att de har bedömts sakna potential som fisklokal och förutsättningar för relevanta åtgärder. Starkt årtidsbunden vattenföring, objektens ringa storlek utan vattenmagasinerande formationer i kombination med grunda fåror och bitvis kraftig igenväxning är i huvudsak de faktorer som bidragit till deras låga klassning. Objekt med hög klassning är nästan uteslutande vattendrag med årligt vattenflöde eller berörs av vattenrika våtmarker (alvarsjöar) eller andra typer av vattenmagasinerande formationer. Frösslundabäcken (ml6) som avvattnar Möckelmossen och Frösslundamossen är i sammanhanget ett av Ölands absolut intressantaste vattendrag och mycket skyddsvärd.
