# LÄNSSTYRELSEN KALMAR LÄN INFORMERAR

## En utredning av föroreningsituationen i Söderåkra biodamm

MIFO fas 2

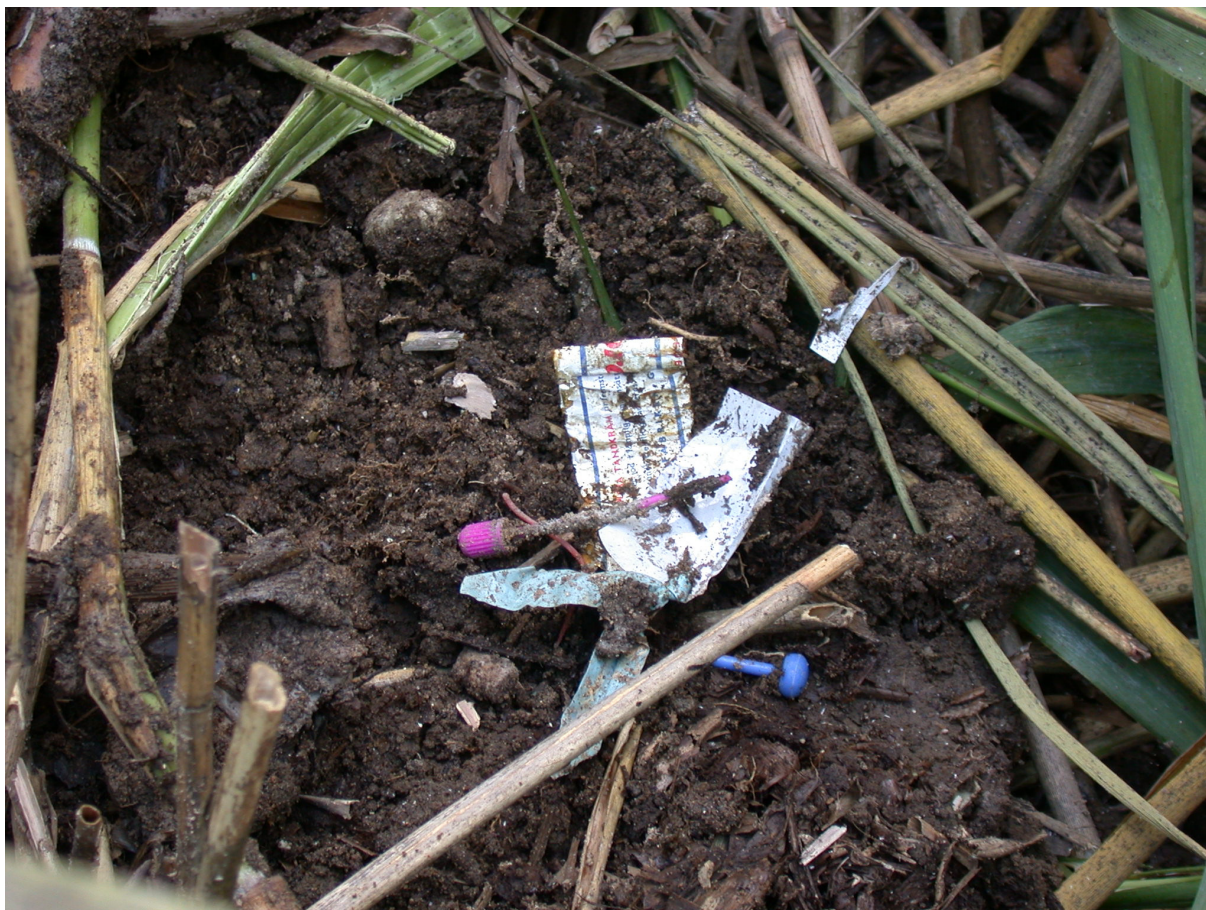
Sammanfattningsvis är det i framförallt Samlingsprov 2 och Vid röret som de högsta halterna finns. Figur 11 visar fynd från provtagningspunkten Vid röret.

*Figur 11 Några föremål som fanns i provtagningspunkten Vid röret*
