## KALMAR SJÖFARTSMUSEUM Rengöring av bemålade ytor mm

Kakelmakaren 5  
Kalmar stad  
Kalmar kommun  
Småland

Meddelande 2005:28

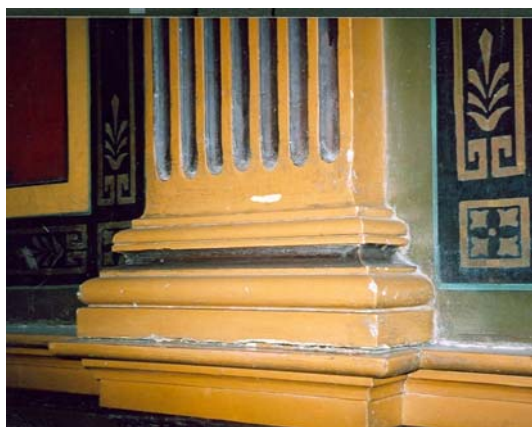
*Pilaster i husets entréhall före retuschering*

Byggnadsdel	Tillstånd före renovering	Utförda åtgärder
Tak och väggar i entréhall bottenvåning	Kantnötta pilastrar och samtliga ytor nedsmutsade	Tak och väggar rengöres med suddsvamp och vatten. Retuschering skedde med viss uppbyggnad av gips på skadade delar med gips som målas med linolja.. Färger i tak framträder klarare. Retuschering väl utförd.
Inre och yttre entrédörrar i entréhall bottenvåning	Dörrarna är nötta och ommålning diskuterades. Befintlig färg vitaktig (kritad).	Oljas med kokt linolja för bättre beständighet. Oljningen av dörrarna visar att delar av fälten har bättringsmålats. Två gröna nyanser träder fram tydligt,.
Nedskrapning av takfärg samt målning av tak samt rengöring och lagning av väggar i trapphus till bakdörr.	Tak målat med alkyd eller dylikt. Takfärgen flagnar. Väggarna smutsade.	Färg skrapades bort och målades med matt linolja (vit m bruten m grön umbra och något gult). Väggar rengörs och skador i puts lappas och retuscheras. Väggar målade i mossgrönt (NCS saknas men bruten med kromoxidgrönt, guldockra, och engelsk röd)

Arbetet väl utfört. I entréhallen framträder färger i tak klarare. Retuschering är väl utförd. Vid granskning av väggarna konstaterades att de små miniatyrmålningarna på väggarna utgörs av påklitrade ark/bilder. Vid oljning av dörrarna framträdde tydligt två olika gröna nyanser vilket visar på att dörrarna har bättringsmålats på utsatta ställen.

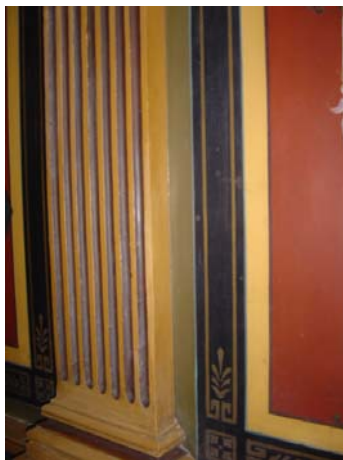
*Efter retuschering*

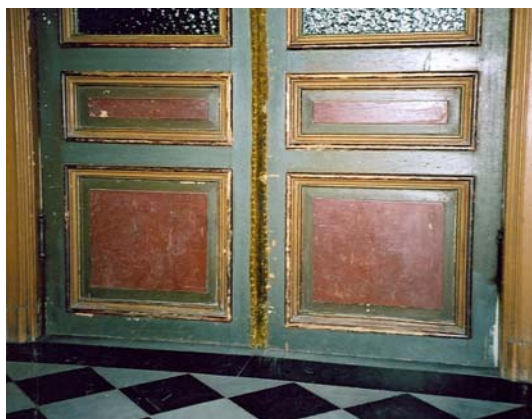
*Inre port innan oljning*

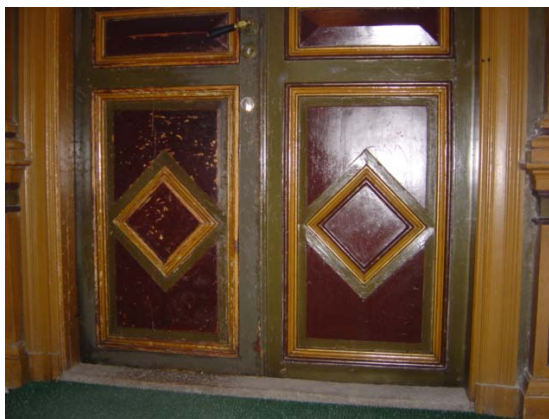
*ytterdörr efter oljning*

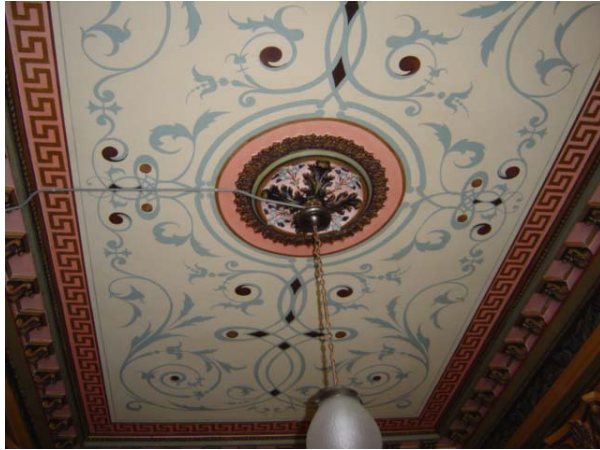
Tak i husets entré efter rengöring

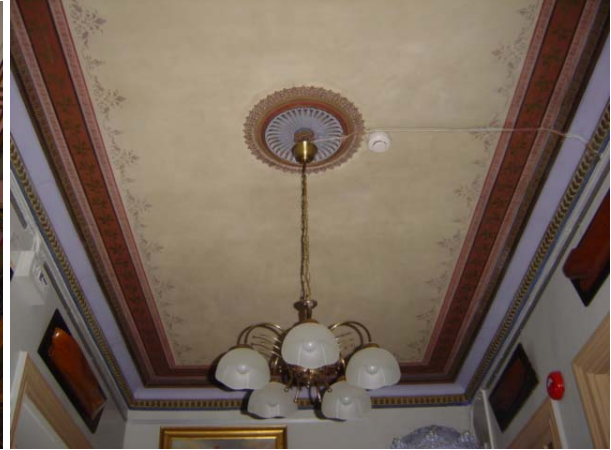
Tak i Sjöfartsmuseets entré efter rengöring

Tak i museets entré	Det limfärgsmålade taket nedsmutsat. Taket bär spår av tidigare rengöring/retuschering. Okänt när detta utförts	Taket i limfärg rengjord med sudd. Mittfältets monokroma del är flammigt vilket beror på att man tidigare försökt rengöra det med vatten. Infärgning av ledningar till rökdetektor ok. Monokroma fält i list har retuscherats/målats. Här visade sig att var två nyanser av blått. Limfärg användes. Referensyta har lämnats i nordöstra hörnet

Infärgning av rökdetektor i museets entréhall diskuterades och att ledningsdragningar provas måla lika de olika färgfälten. Om detta skulle ge ett för ”spräckligt” intryck skulle ledningar målas lika största monokroma ytan. Även infärgning av detektor diskuterades. Birthe Pedersen kontaktade räddningsverket som sa att detta endast får utföras av tillverkaren.
