Lantbrukets byggnader i Odensvi och Stenåsa socknar

Länsstyrelsen
Kalmar län

Meddelande 2018:08

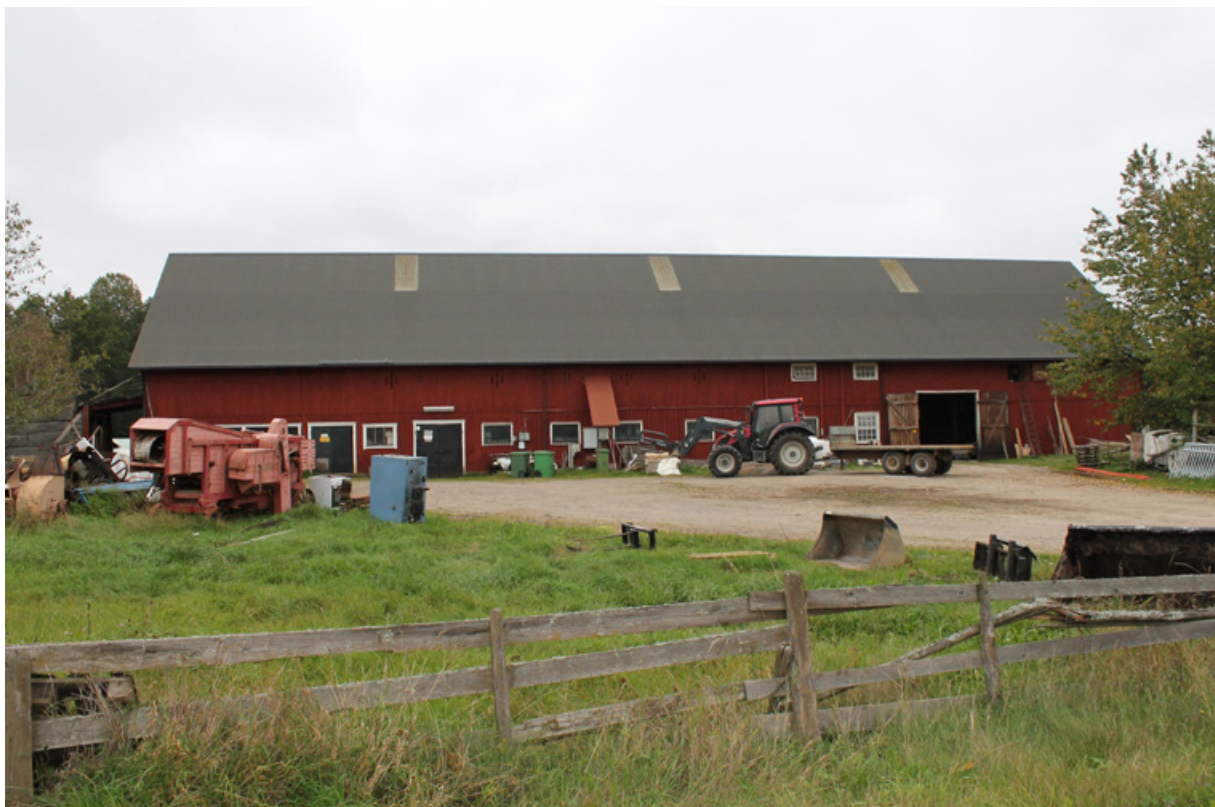
Denna ladugård från 1927 är representativ för de undersökta socknarna. De äldsta och yngsta ekonomibygnaderna är få jämfört med de "halvgamla" där verksamheten dock många gånger är i avtagande. Snårsfall, Odensvi socken

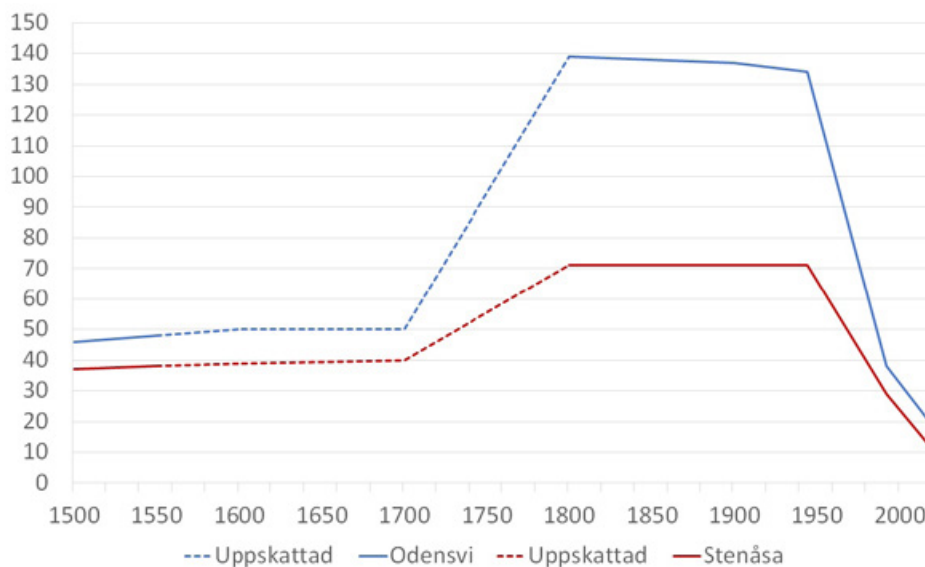
Antal gårdar i Odensvi och Stenåsa socknar under 500 år

Källor: 1500-tal – Det medeltida Sverige. Öland 4:3, Tjust 4:5. 1800-tal – Avmätningar och skifteshandlingar 1750-1850. Lantmäteristyrelsens arkiv. 1944 – Jordbruksräkningen år 1944. Statistiska centralbyrån. 1992 – Lantbruksregistret 1991. Jordbruksverket. 2017 – Aktiva lantbruksföretag 2017. Jordbruksverket

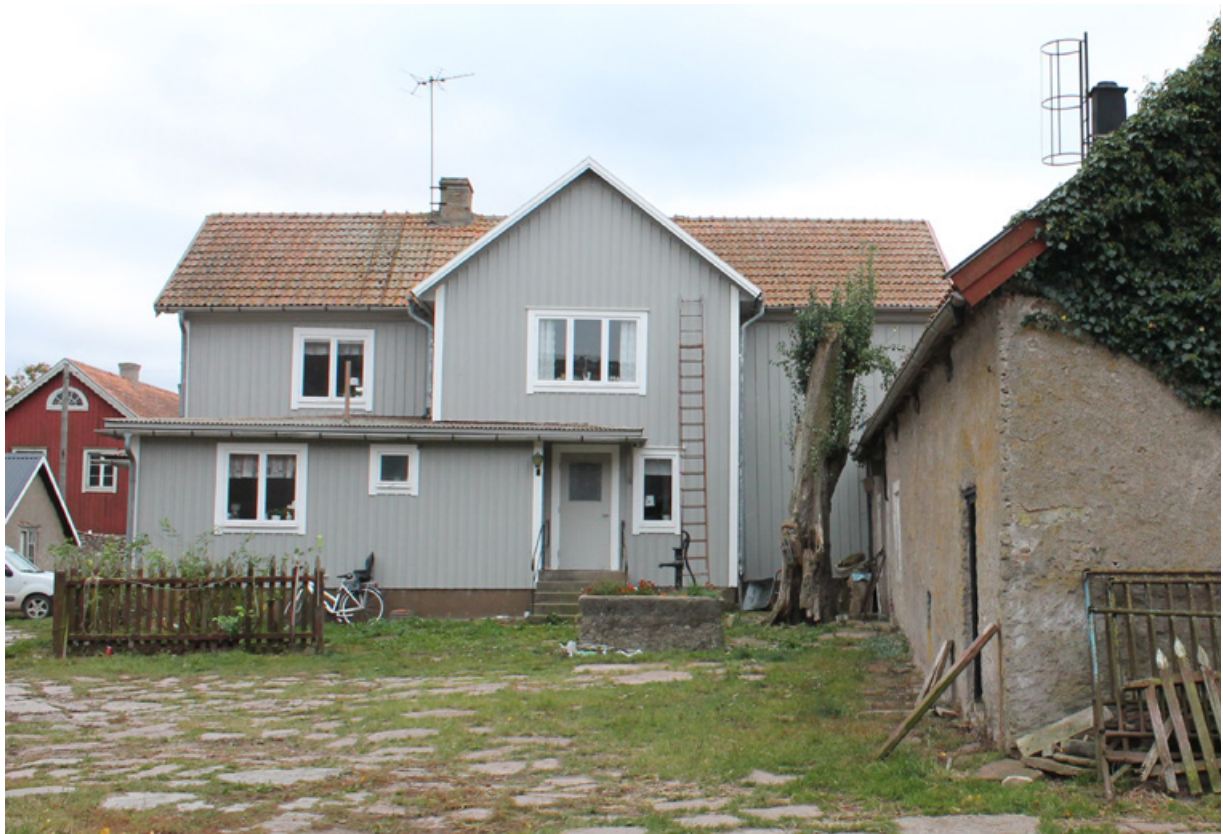
Detta "smålandshus" har efterhand byggts till för att ge plats för nya funktioner. Frösslunda, Stenåsa socken

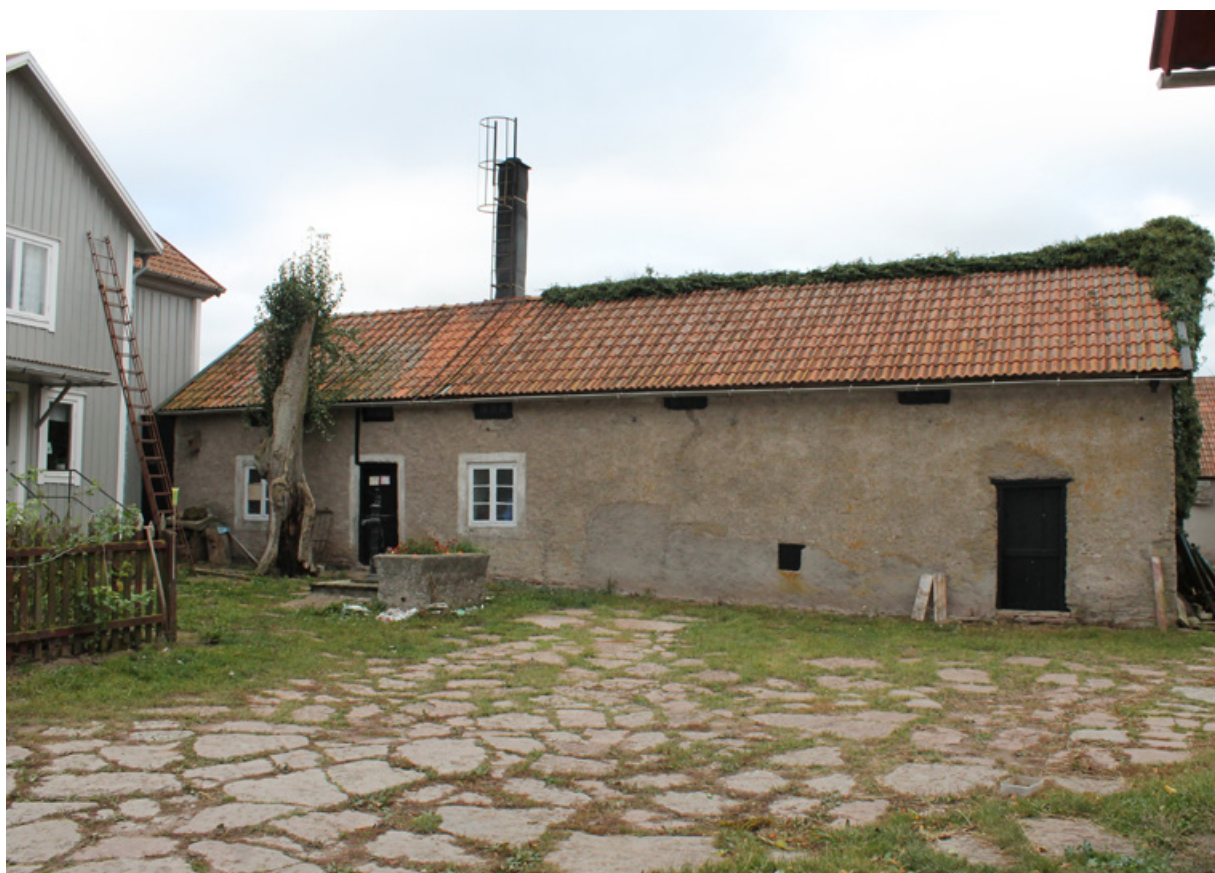
Denna sidobyggnads äldsta del, till vänster i bild, är från 1800-talet och förlängdes under 1920-talet. Byggnaden användes tidigare som sommarkök men är idag värmecentral och förråd. Fröslanda, Stenåsa socken

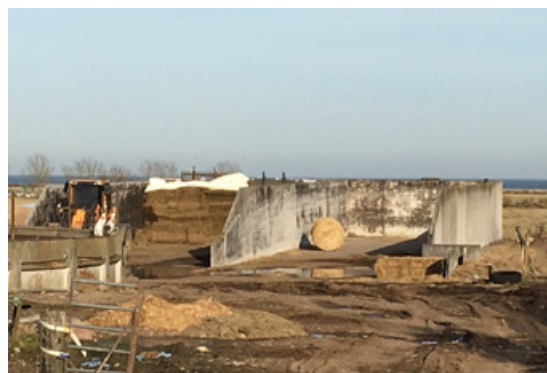
*Plansilor ersätter tidigare höskullar och lador.
Stenåsa by och socken*

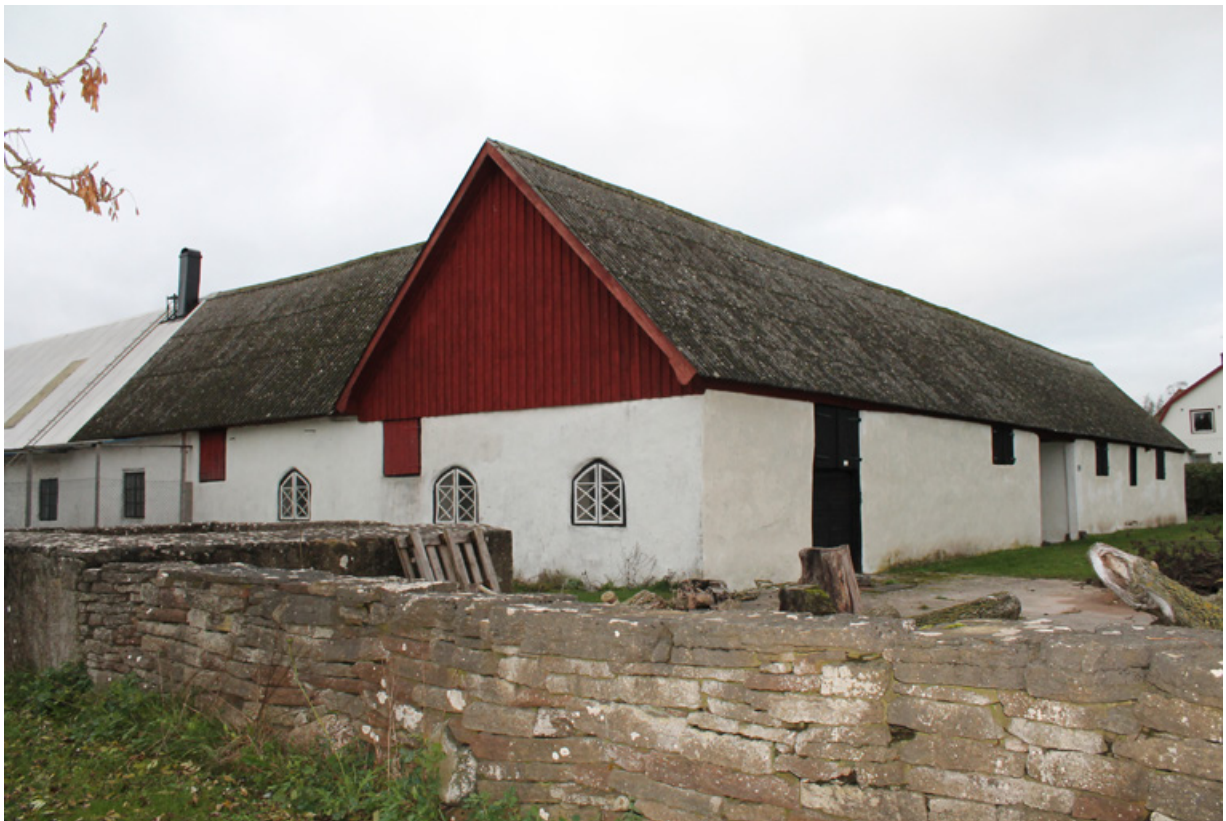
Som ofta på Öland har byggnadernas olika funktioner lagts under ett sammanhängande tak. I detta fall finns funktionerna brygghus, stall, ladugård och lada representerade. Stenåsa by och socken

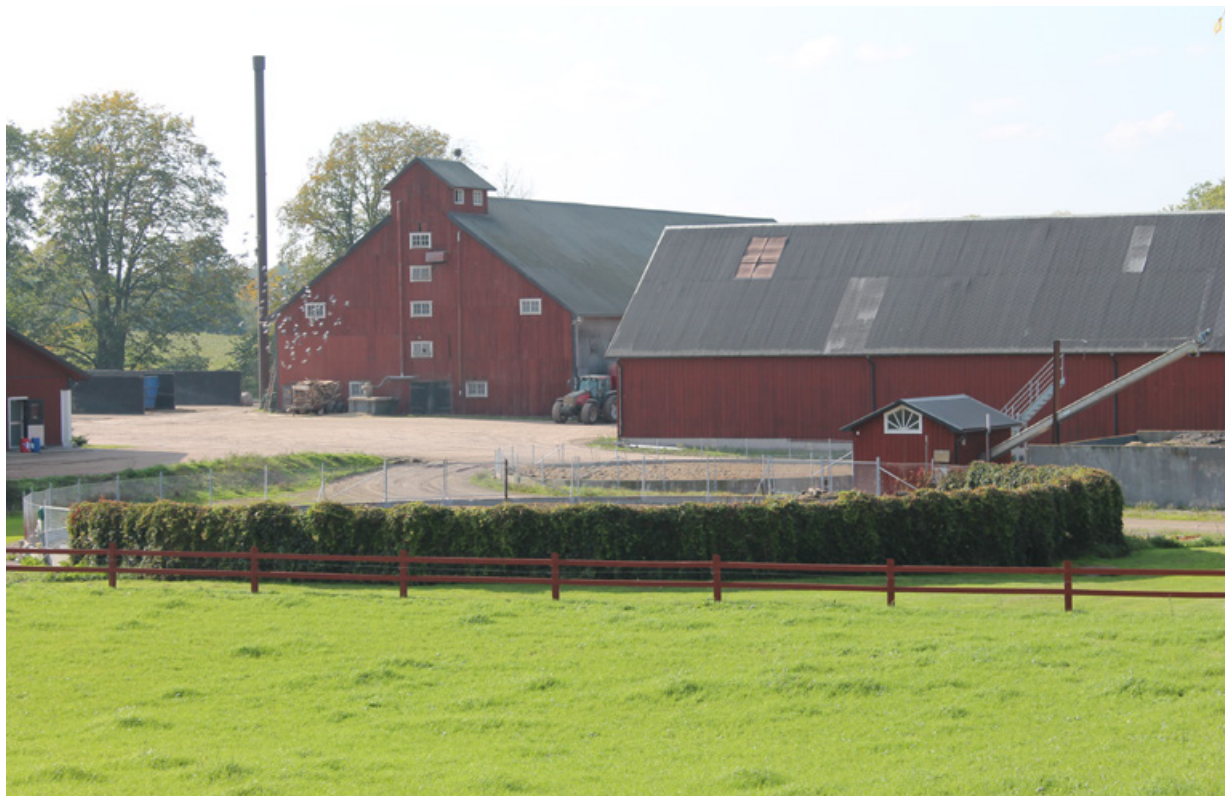
Gödselvårdsanläggningar är inte byggnader i egentlig mening men har tagits med vid inventeringen som husdjursbyggnad. Här har en häck planterats runt en del av anläggningen. Odensviholm, Odensvi socken

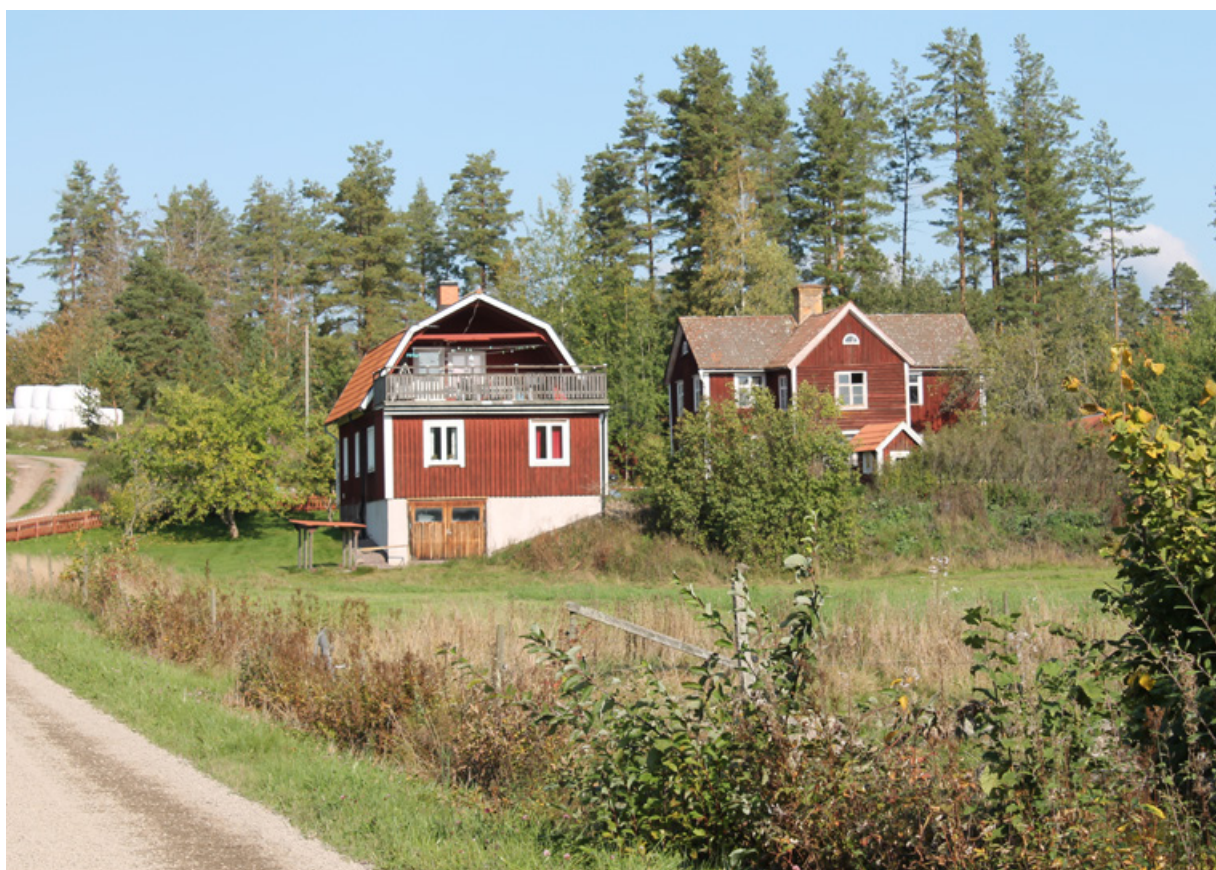
Det äldre bostadshuset, till höger i bild, är uppfört omkring 1860 och är idag en överloppsbyggnad. Det nuvarande bostadshuset som ligger strax intill är byggt 1915. Brånefall, Odensvi socken

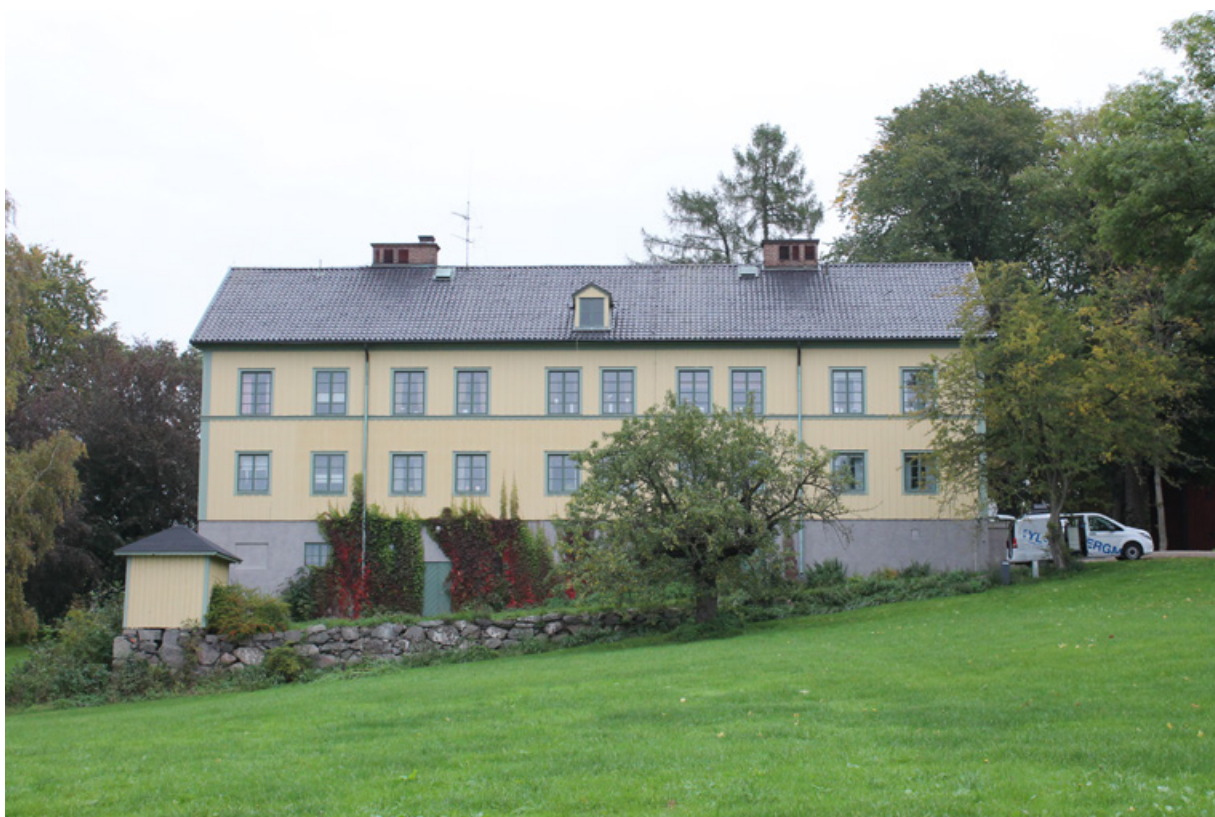
Ogestads huvudbyggnad från 1830-talet blir än mer imponerande där det mot parksidan tronar på sin höga stensockel. Ogestad, Odensvi socken

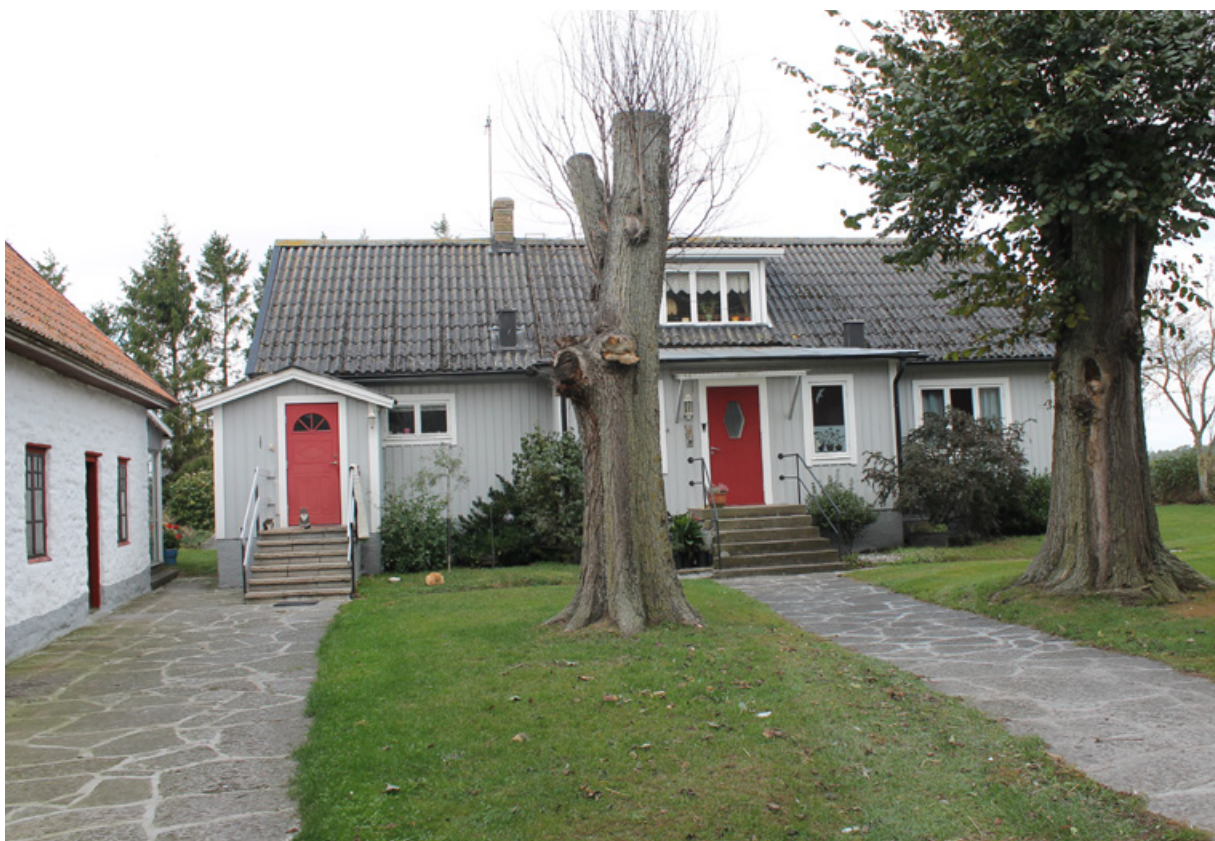
Detta bostadshus från 1880 har under 1900-talet försetts med två entrébyggnader och ändring av fönsterordningen. Stenåsa by och socken

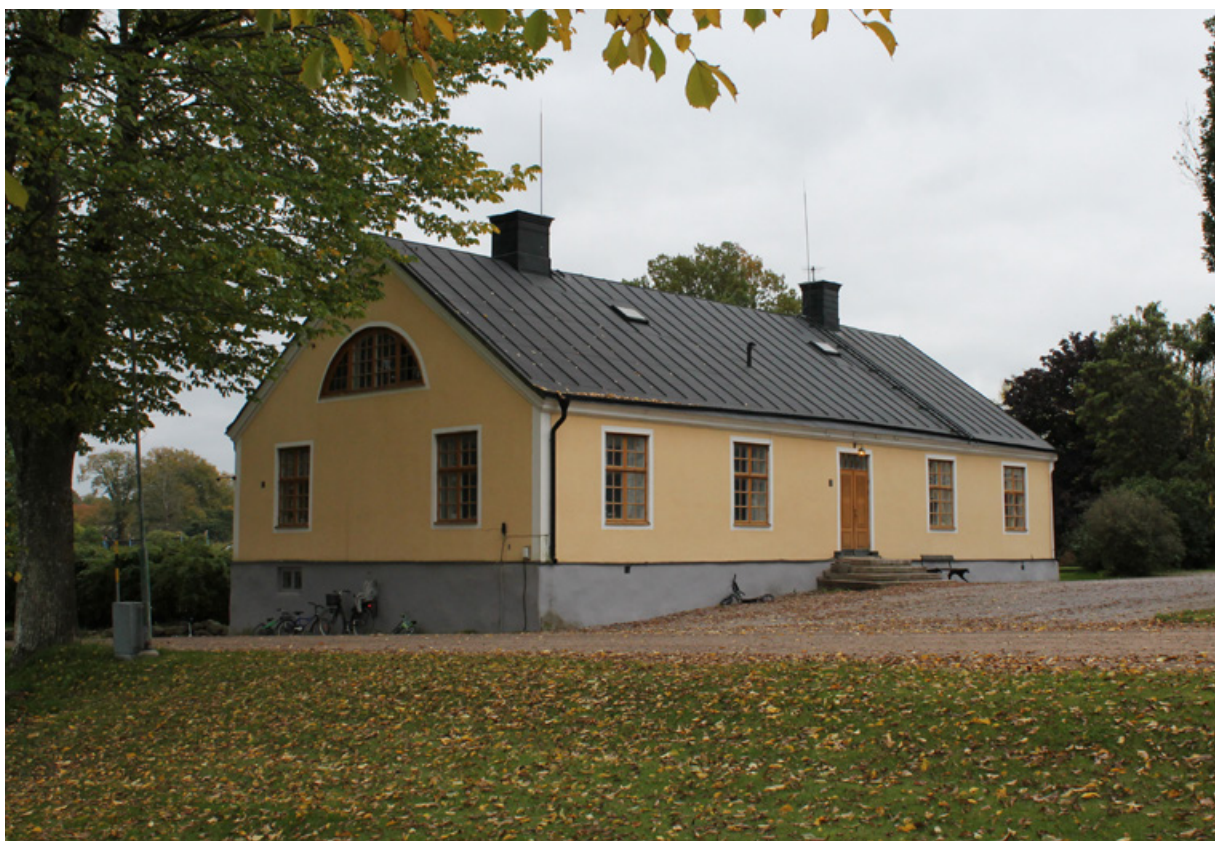
En av Odensviholms två flygelbyggnader tillkomna något senare än huvudbyggnaden från 1700-talets slut. Odensviholm, Odensvi socken

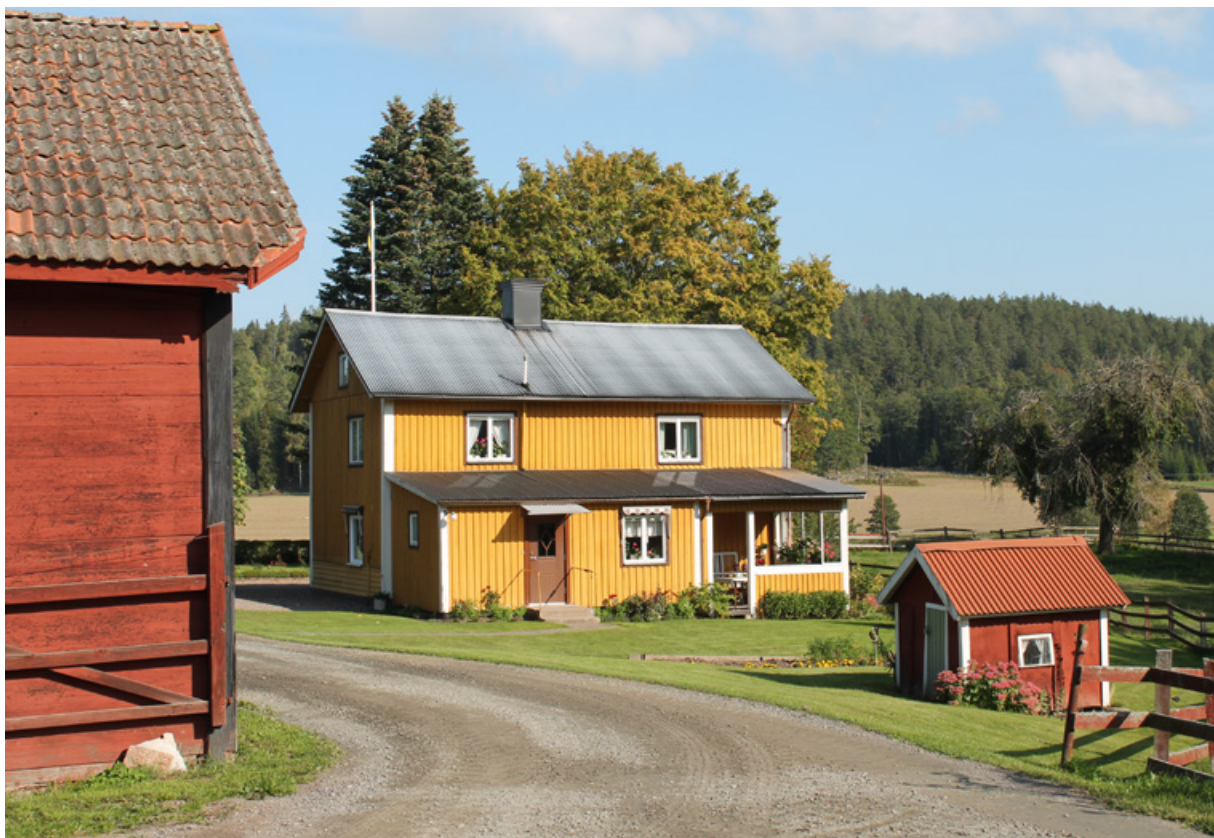
Detta boningshus från 1836 blev undantag när sonen tog över lantbruket och flyttade till en närbelägen gård medan mamman bor kvar i mangården. Mulestad, Odensvi socken

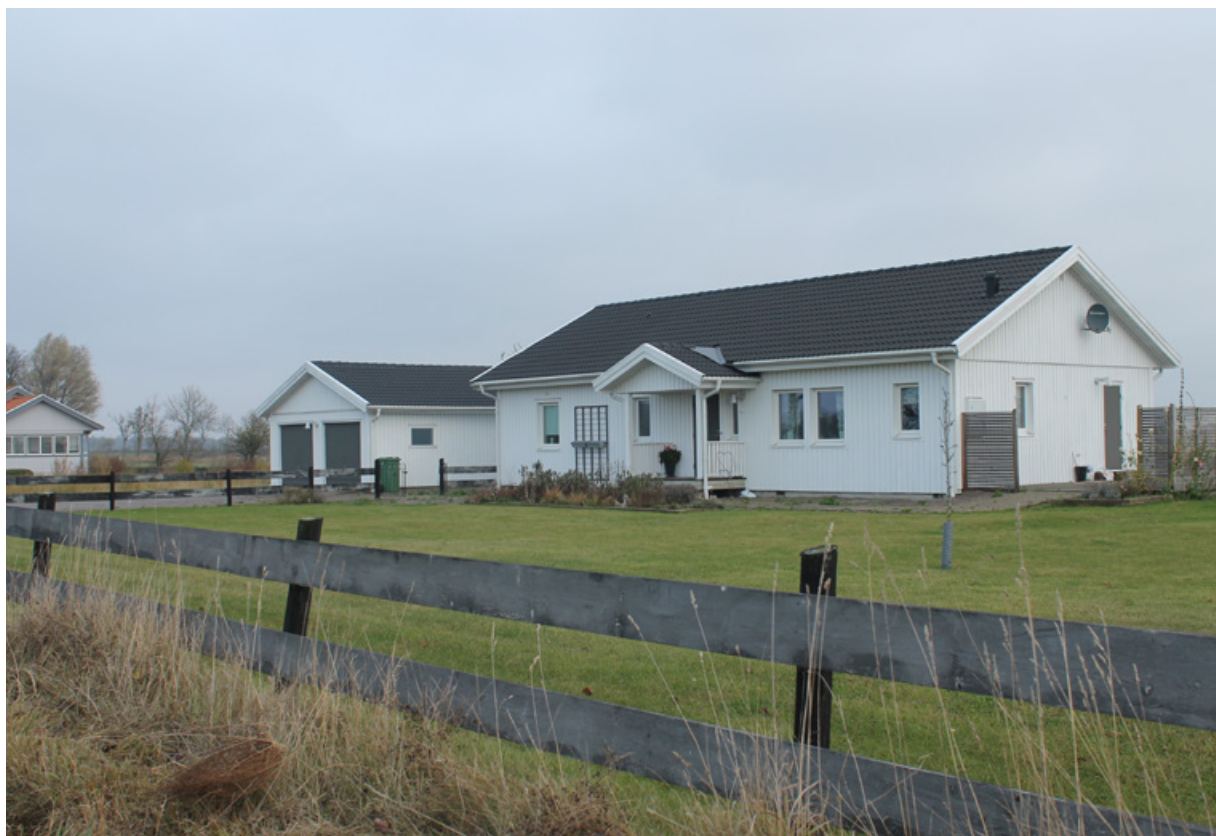
I detta fall bor seniorerna ett stycke från gården i ett kataloghus från 2011. Stora Brunneby, Stenåsa socken

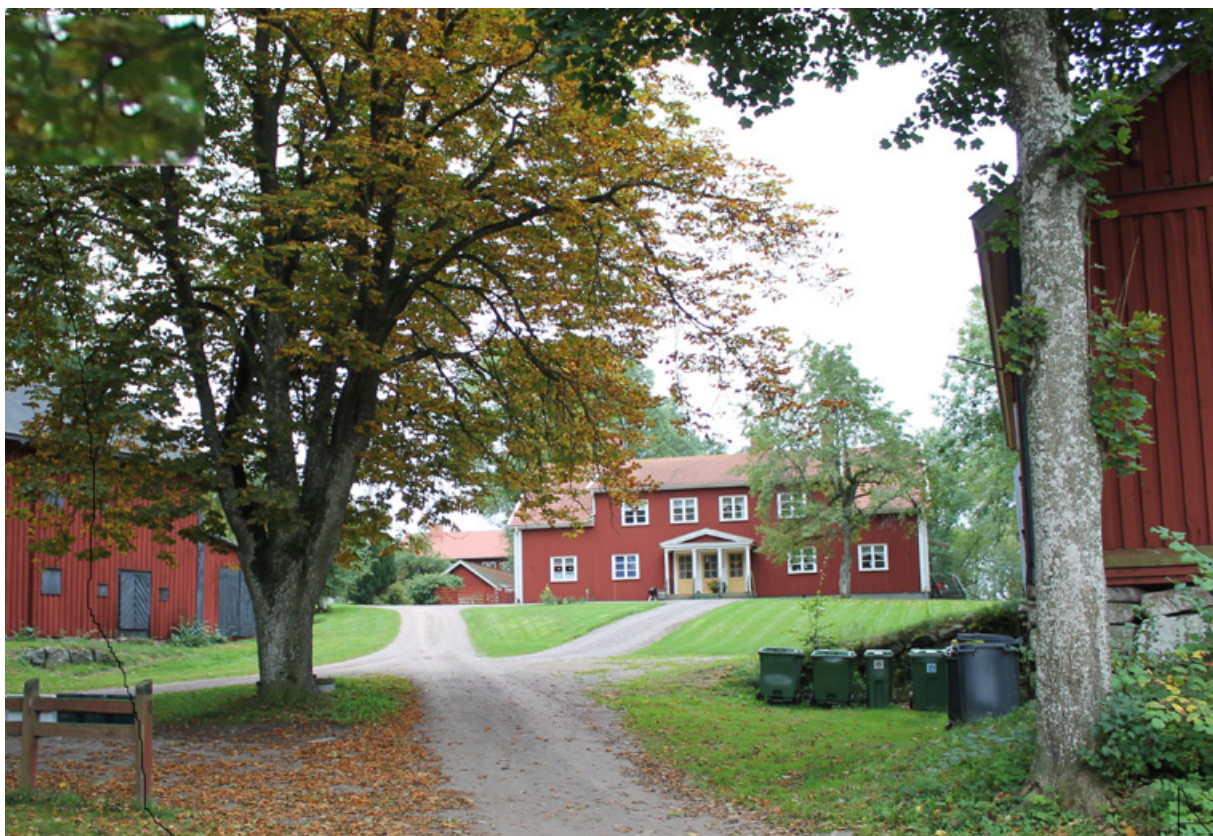
En byggnad som genomgått stora förändringar är Ogestads tidigare huvudbyggnad. Från att ha byggts om till "Staten", med flera små lägenheter är den nu en enfamiljsbostad. Ogestad, Odensvi socken

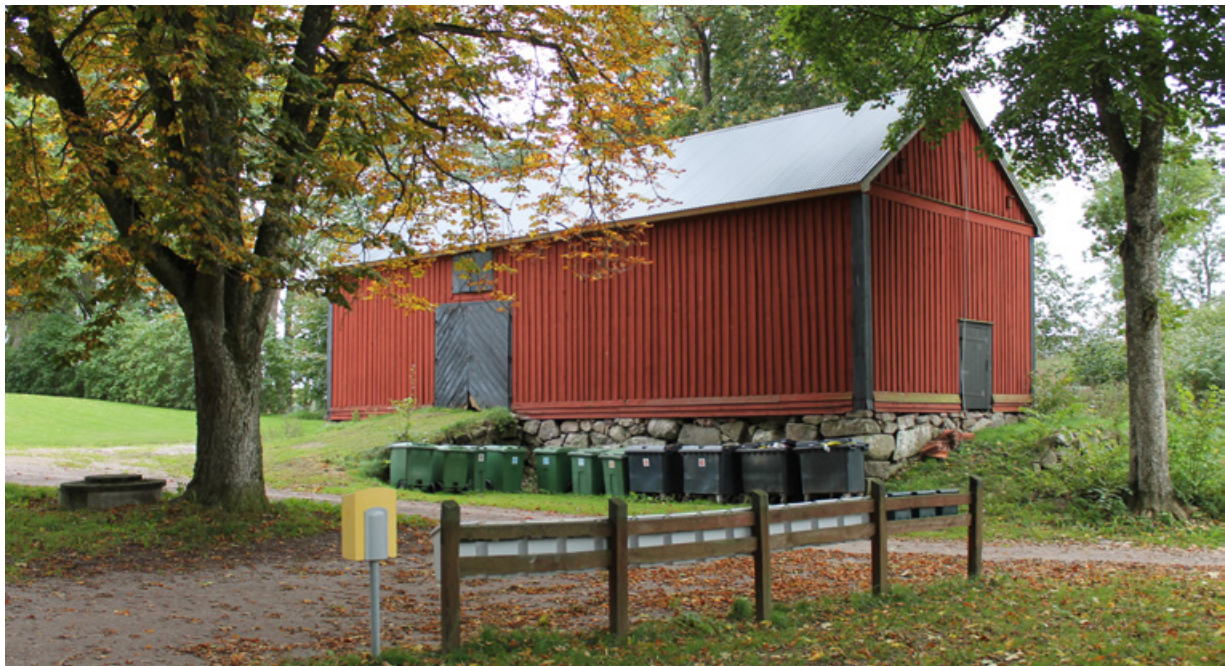
En av periodens äldsta byggnader har tack vare sin storlek och användbarhet undvikit det öde som de allra flesta äldre ekonomibyggnader annars rönt, att rivas. Ogestad, Odensvi socken

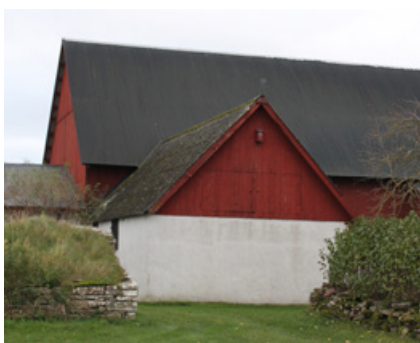
Som en rest av gårdens tidigare byggnadsbestånd har denna ålderdomliga lada dröjt sig kvar. Stenåsa by och socken

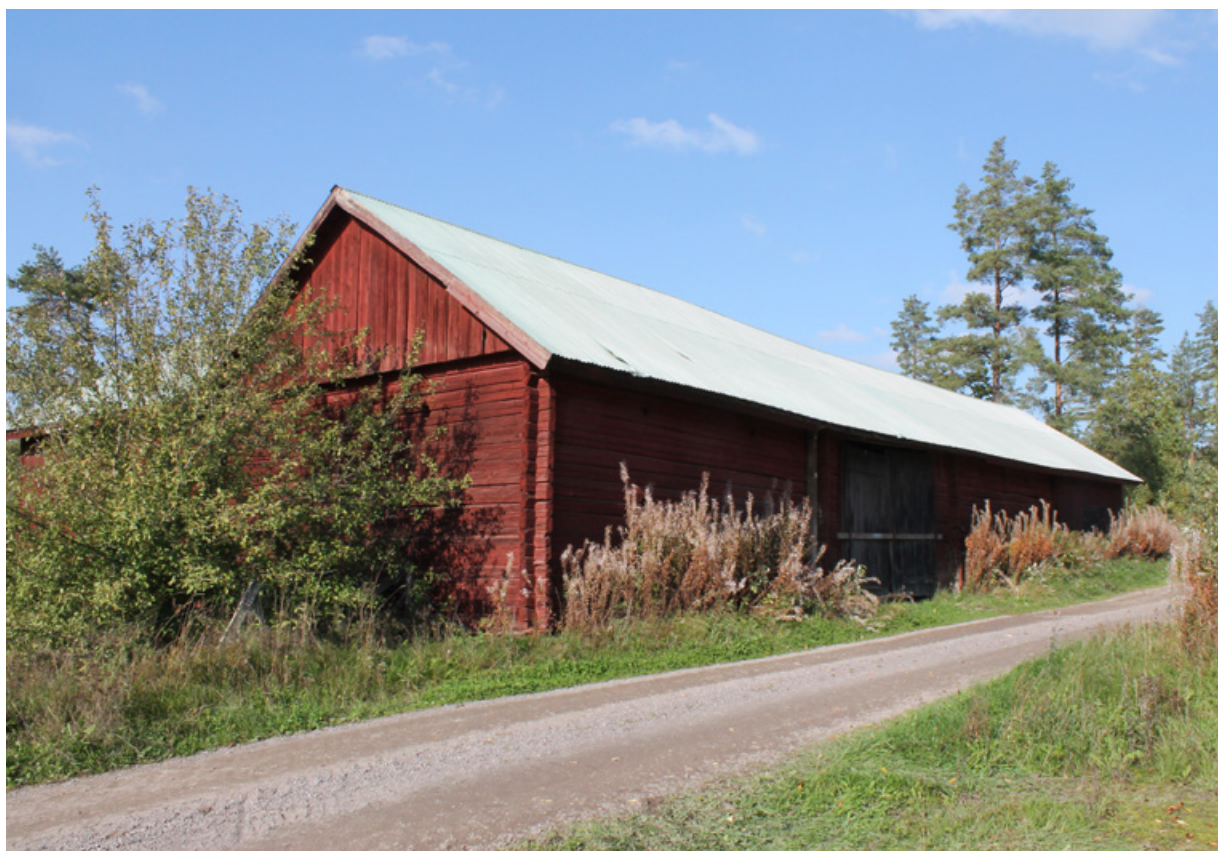
Knuttimringstekniken tar mest virke i anspråk av de olika träbyggnadsteknikerna och har dominerat i hela Sverige. Brånefall, Odensvi socken

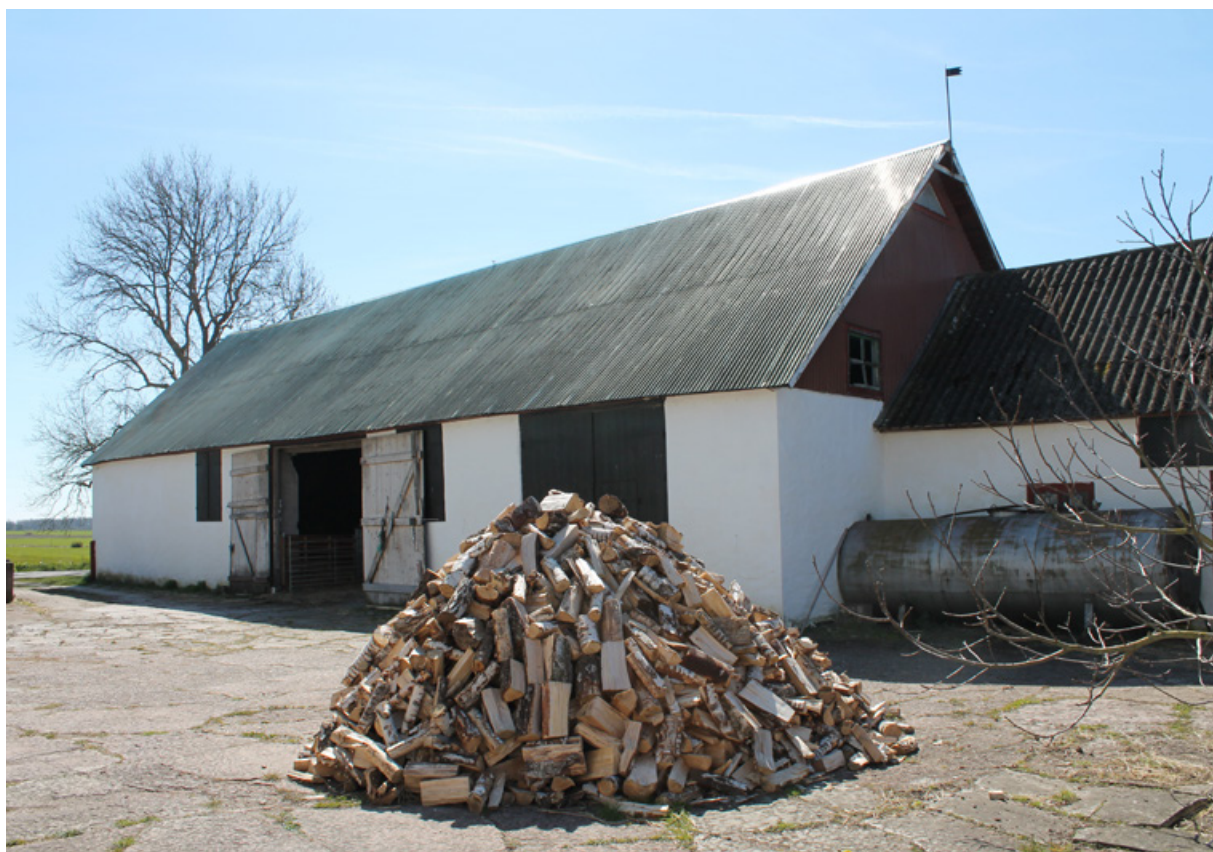
I Stenåsa, rikt på kalksten, fick en byggnad med samma användning som byggnaden på bilden ovan, detta utseende. Denna lada har i sen tid omvandlats till fårhus. Södra Kvinneby, Stenåsa

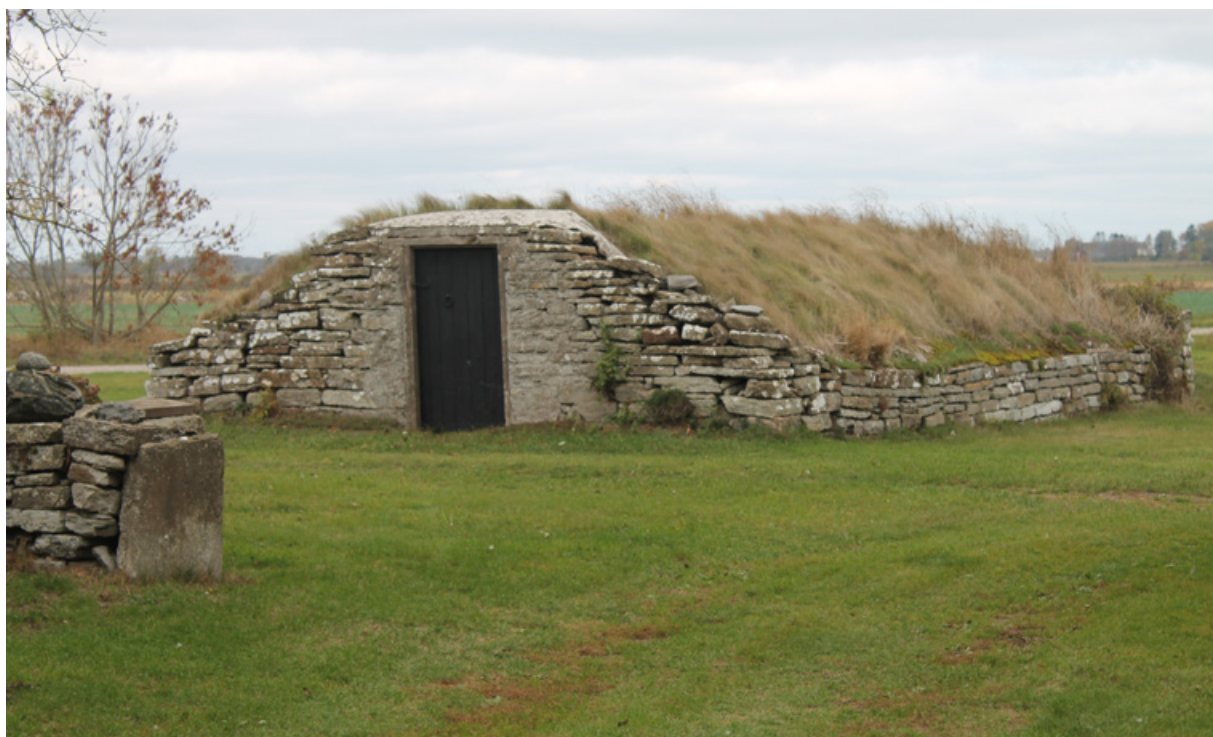
Den alltmer utökade odlingen av potatis under 1800-talet ledde till ett behov av svala, frostskyddade och mörka förvaringsutrymmen. Denna valvslagna stenkällare i kalksten från 1890 skulle kunna vara äldre än så men också yngre. Stenåsa by och socken

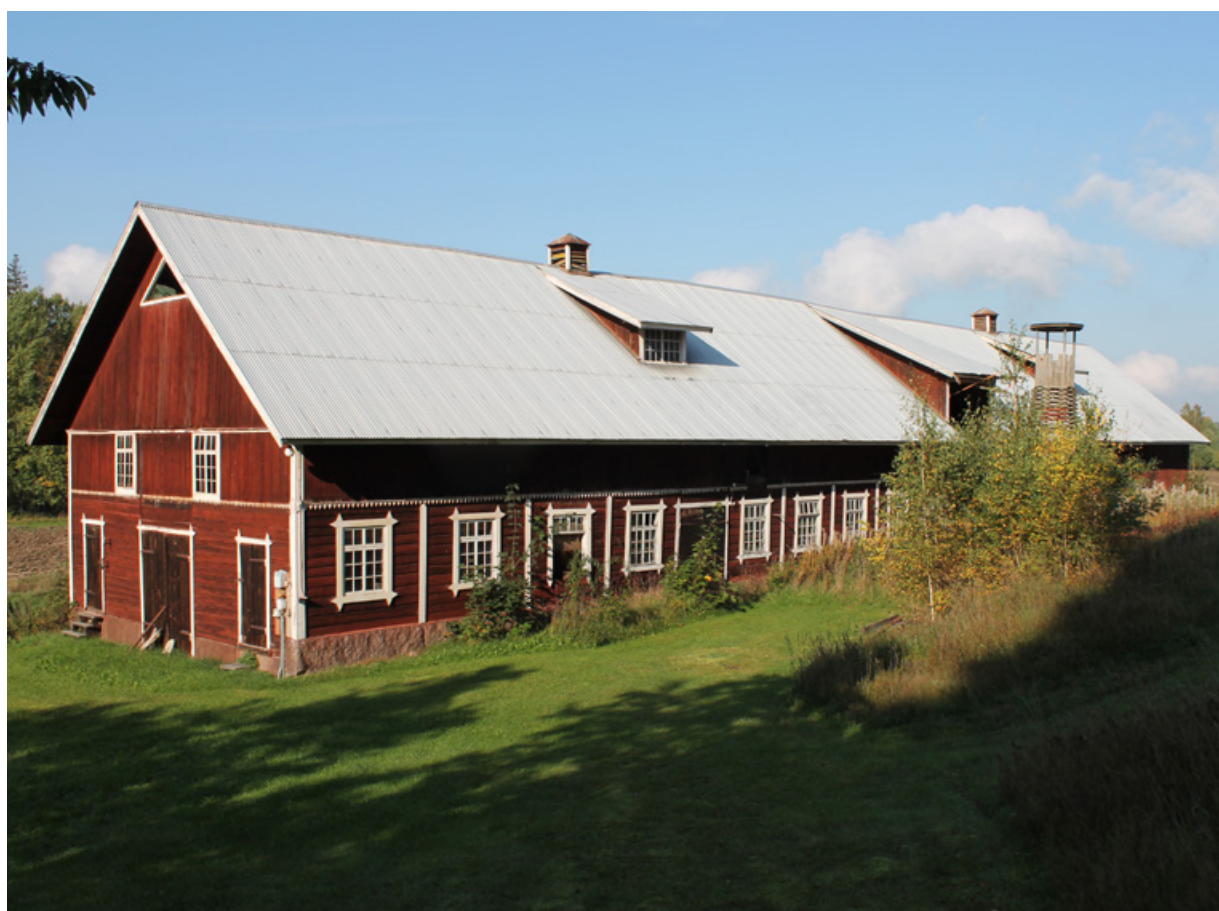
I det skogrika norra länet användes timmerväggskonstruktionen. Måtten är som synes lika det öländska exemplet nedan. Sandkullen, Skälhem, Odensvi socken

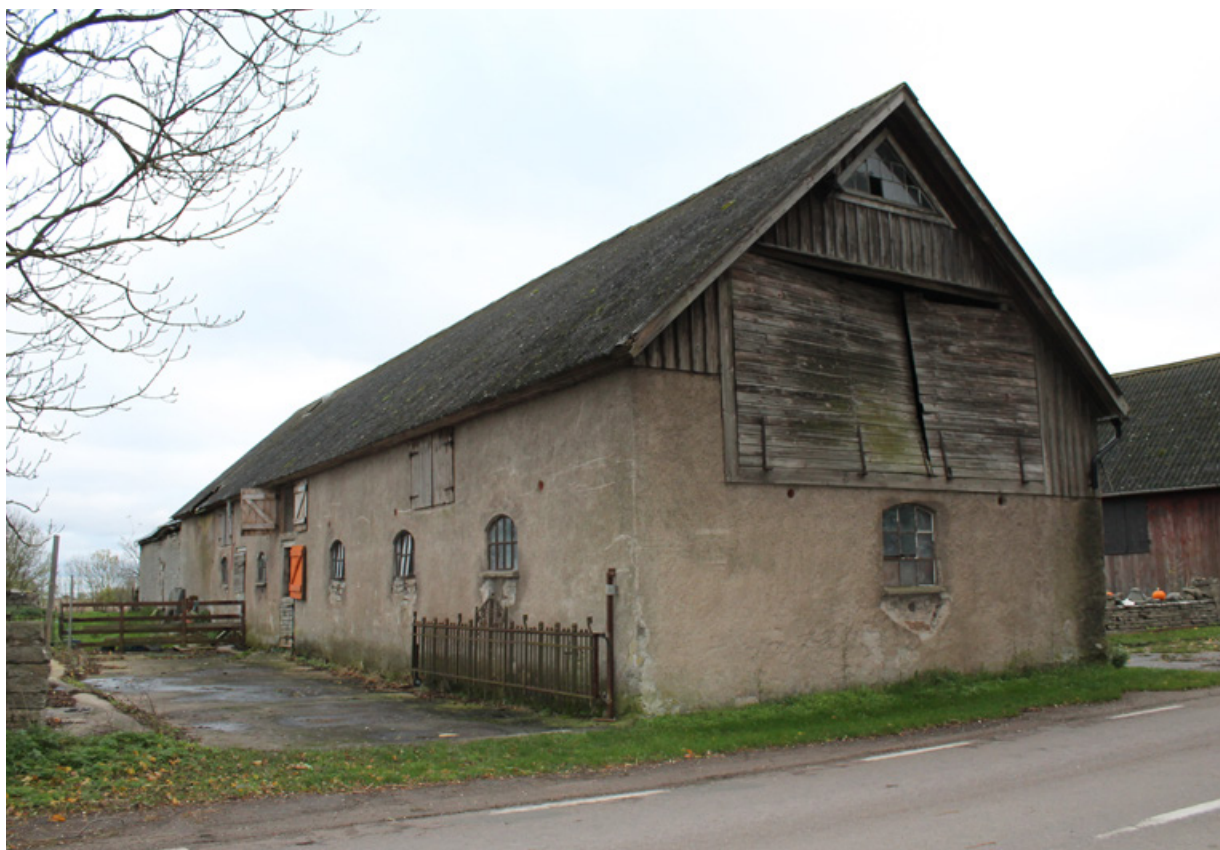
Det tidiga 1900-talets ladugårdar gavs högre väggliv och större bredd än sina föregångare. På södra Öland användes fortfarande kalksten som väggmaterial. Lilla Brunneby, Stenåsa socken

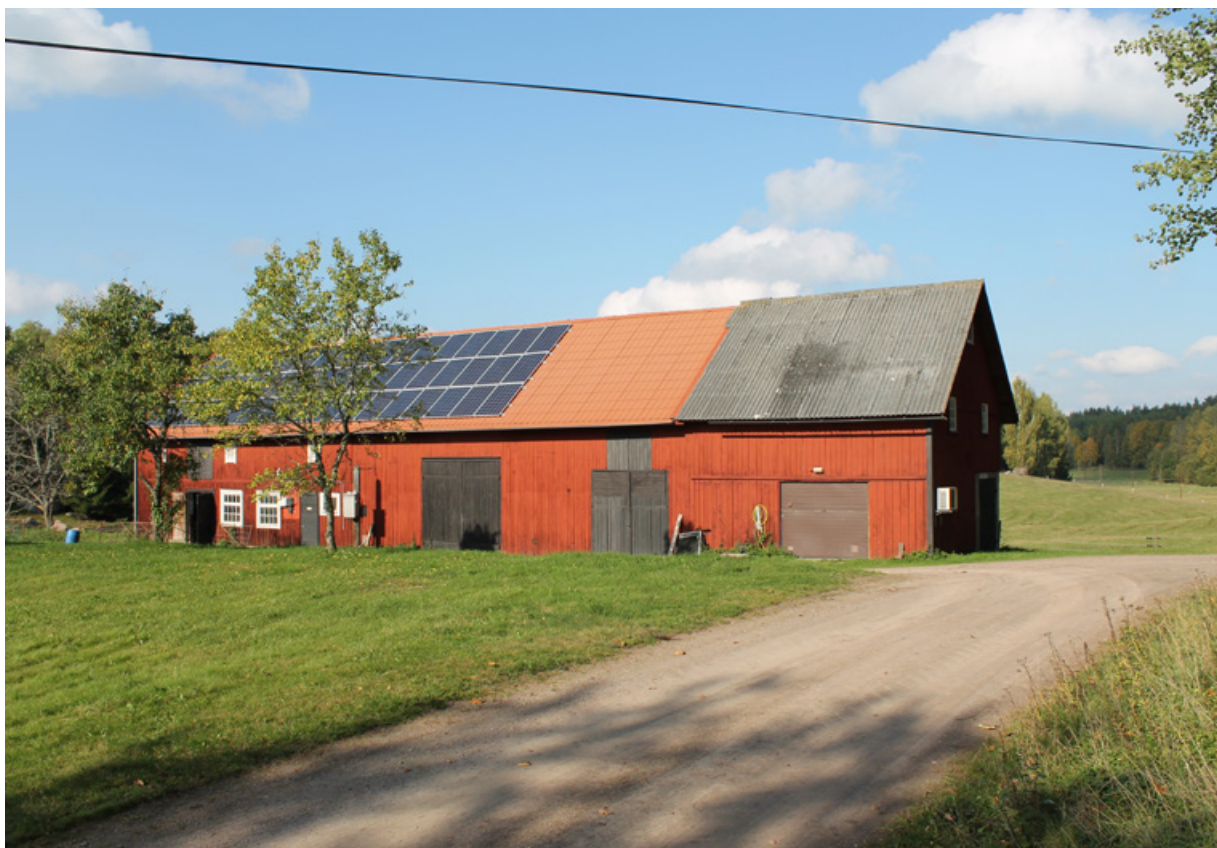
I det skogrika Odensvi byggdes hela ekonomibyggnaderna i trä även under andra halvan av 1900-talet. Denna byggnad har under senare tid försetts med solceller på taket. Katrineberg, Havet, Odensvi socken

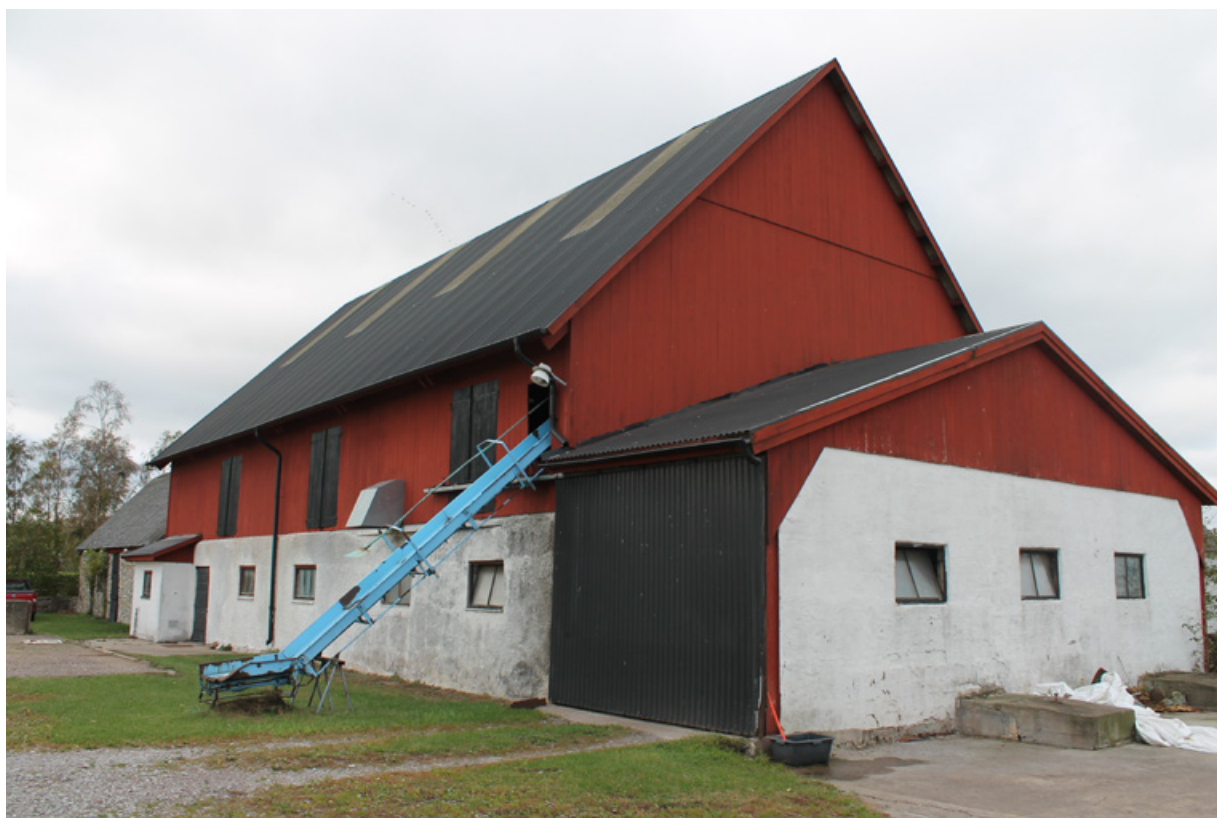
Under 1900-talet blev ladugårdarna allt högre och bredare fram tills låghusen för lösdrift tog över. Här är byggnadens undre del murad med betongblock. Stenåsa by och socken

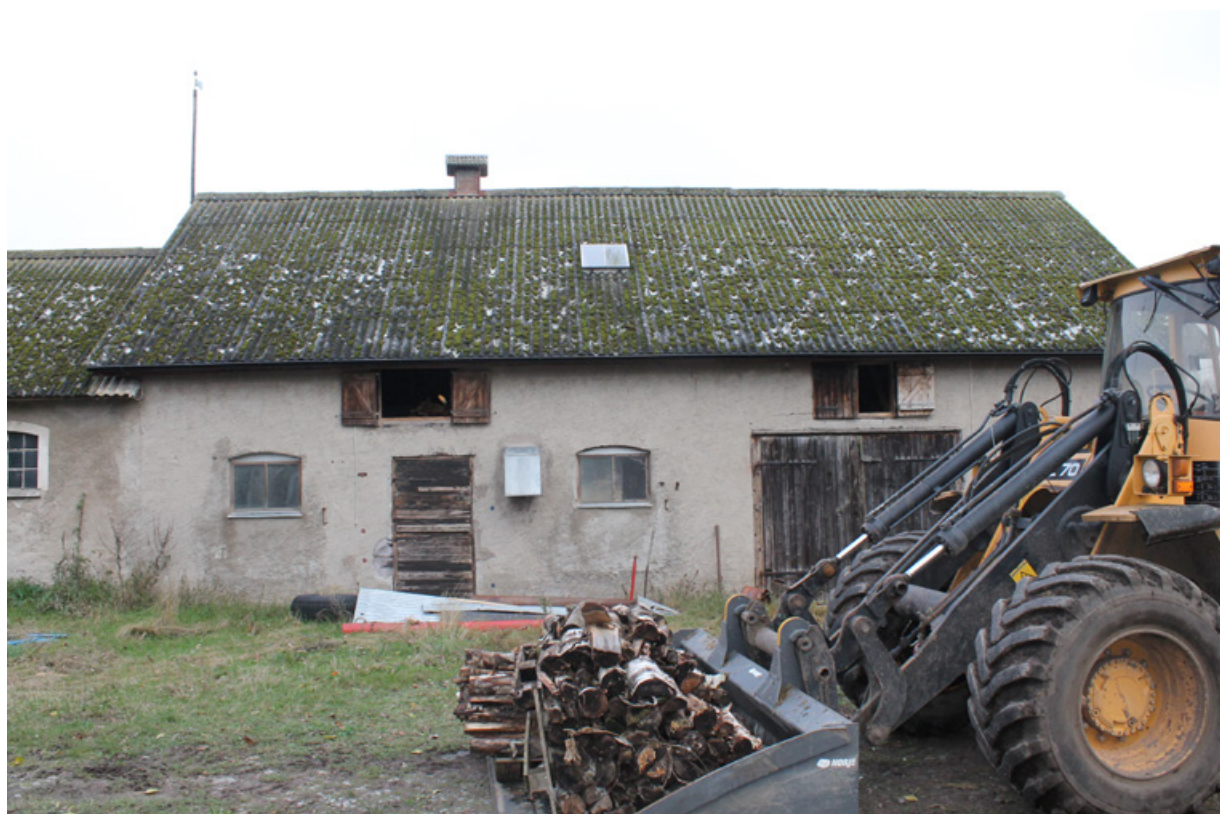
Detta väl tilltagna svinhus från 1956 är idag på väg att bli gårdsverkstad. Slagerstad, Stenåsa socken
