Lantbrukets byggnader i Odensvi och Stenåsa socknar

Länsstyrelsen
Kalmar län

Meddelande 2018:08

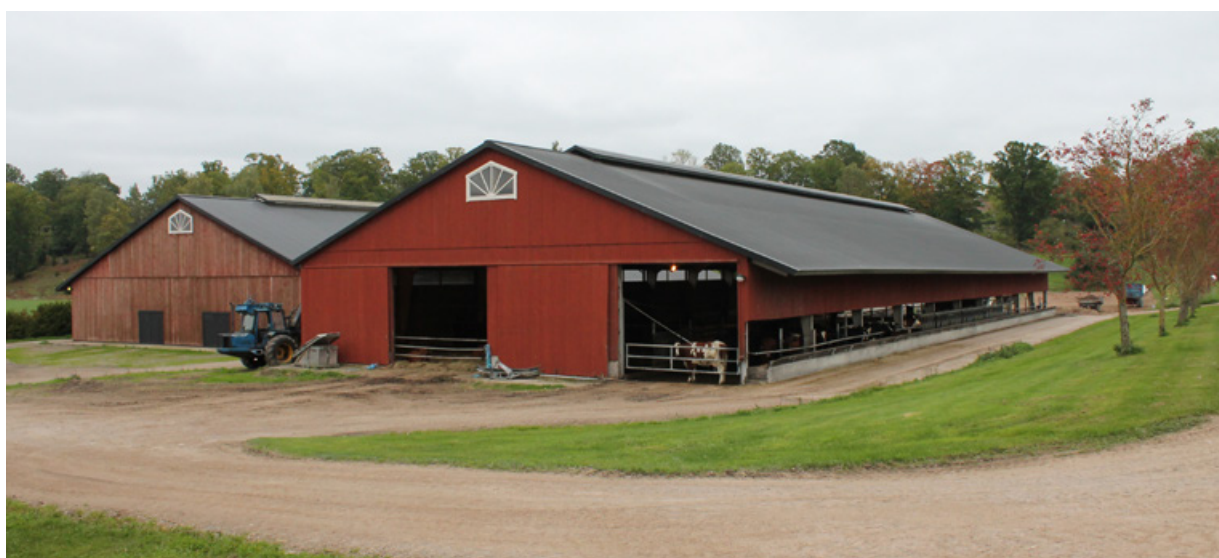
Här är lösdriftshallarna uppförda med trä i väggarna vilket håller fast vid socknens trätradition. Odensviholm, Odensvi socken

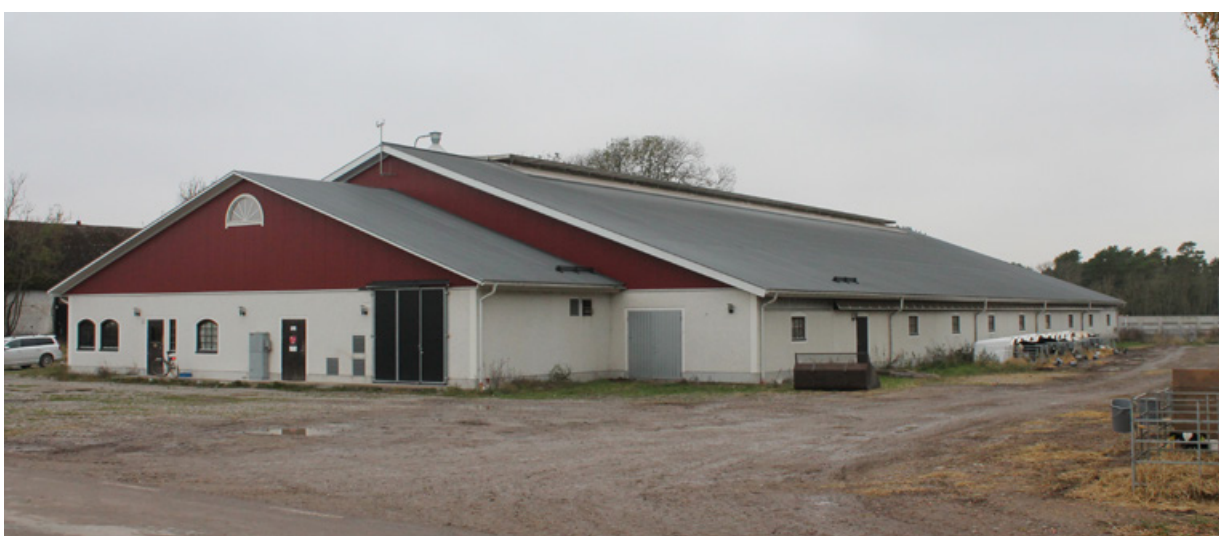
I väggarna används betong som i mitten av 1900-talet kom att avsluta den långa traditionen att använda kalksten som byggnadsmaterial. Denna lösdriftsladugård från 2012 rymmer 200 mjölkkor. Slagerstad, Stenåsa socken

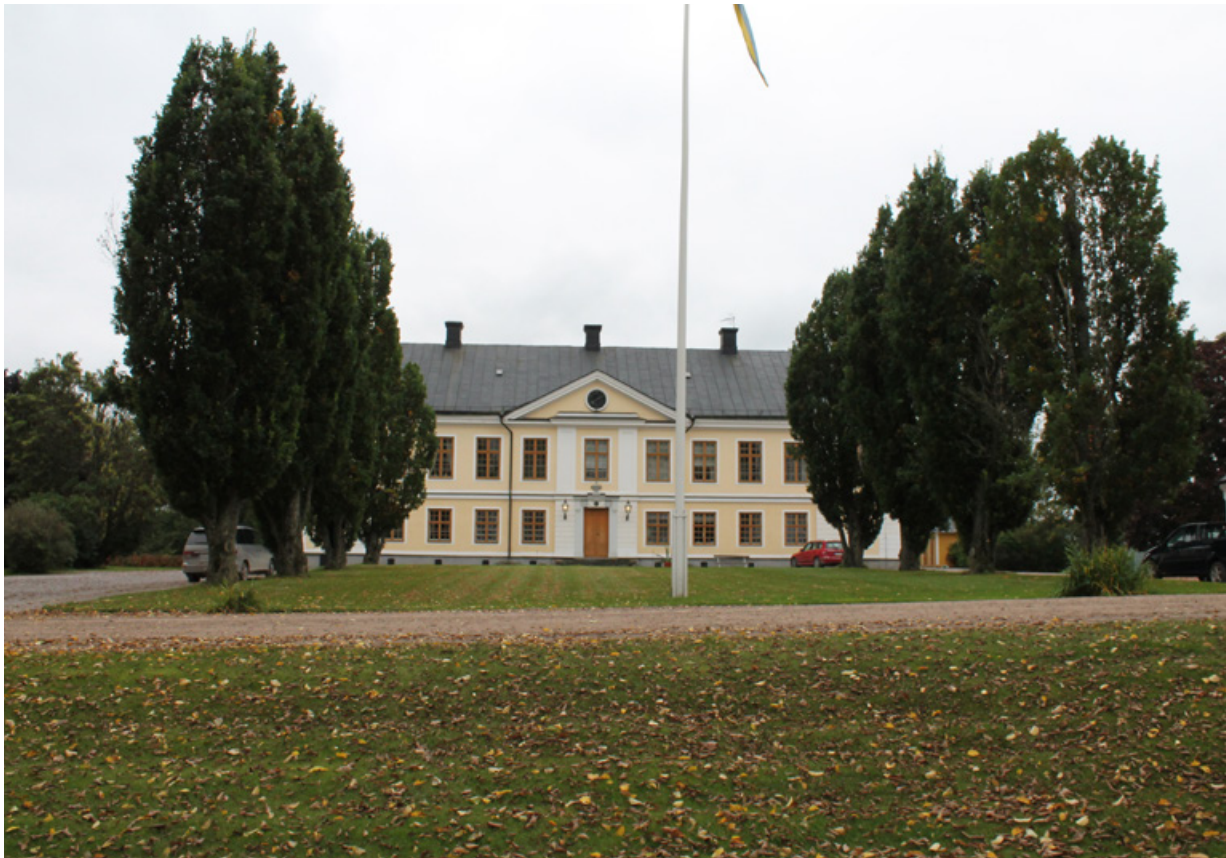
På 1870-talet när Odensviholm ägde det mesta av socknen kröntes detta av en ny och större huvudbyggnad. Odensviholm, Odensvi socken

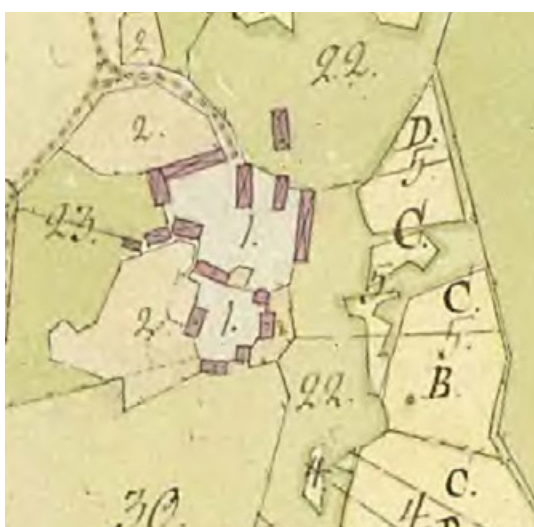
Kartan över Gölinge från 1792 visar att gården som under 1500-talet var en ensamgård hade kluvits i fyra delar. De fyra boningshusen ligger grupperade i byns södra del medan ekonomibyggnaderna är samlade runt en plan norr därom.

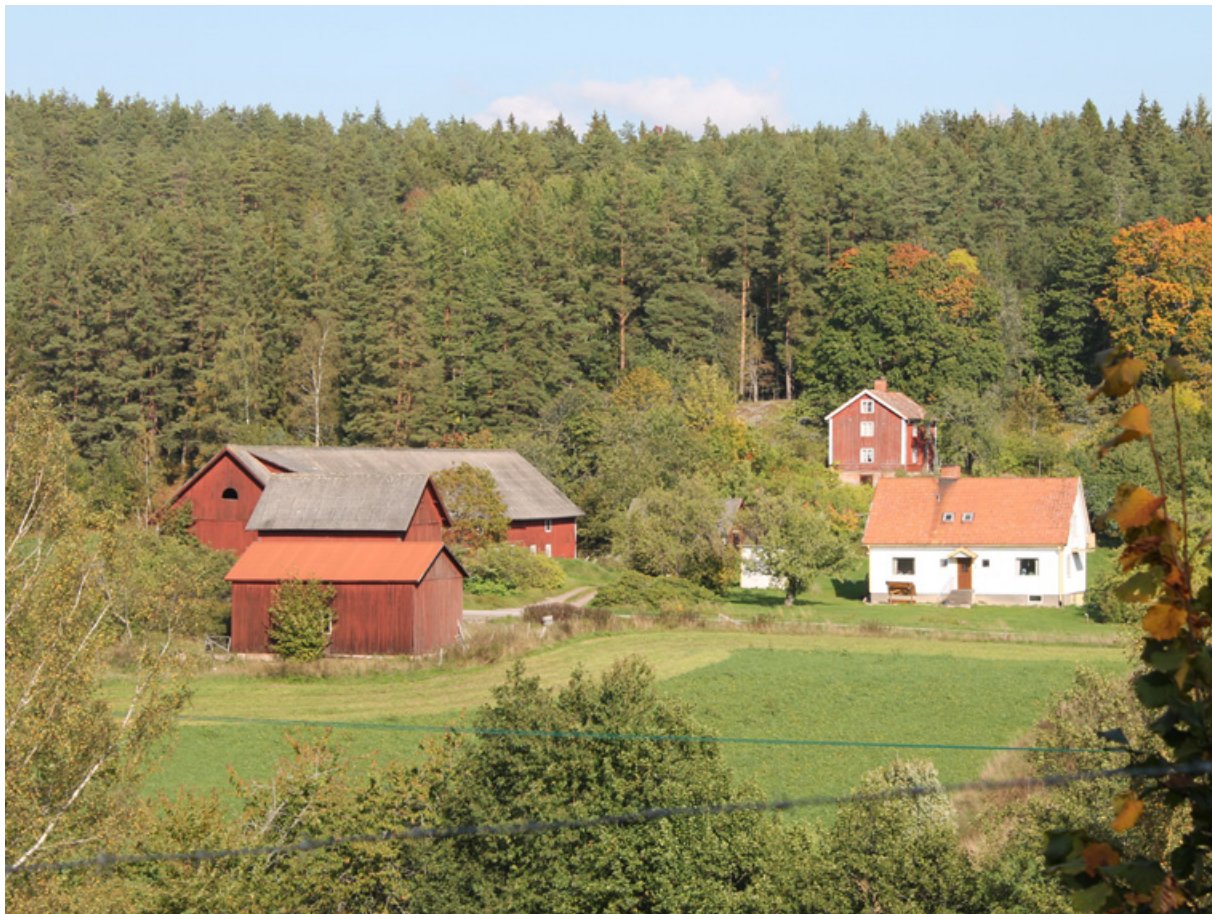
Denna gård ligger i sydsluttning i kanten av Bodaåns dalgång. Byggnaderna har anpassats efter topografin. Mulestad, Odensvi socken

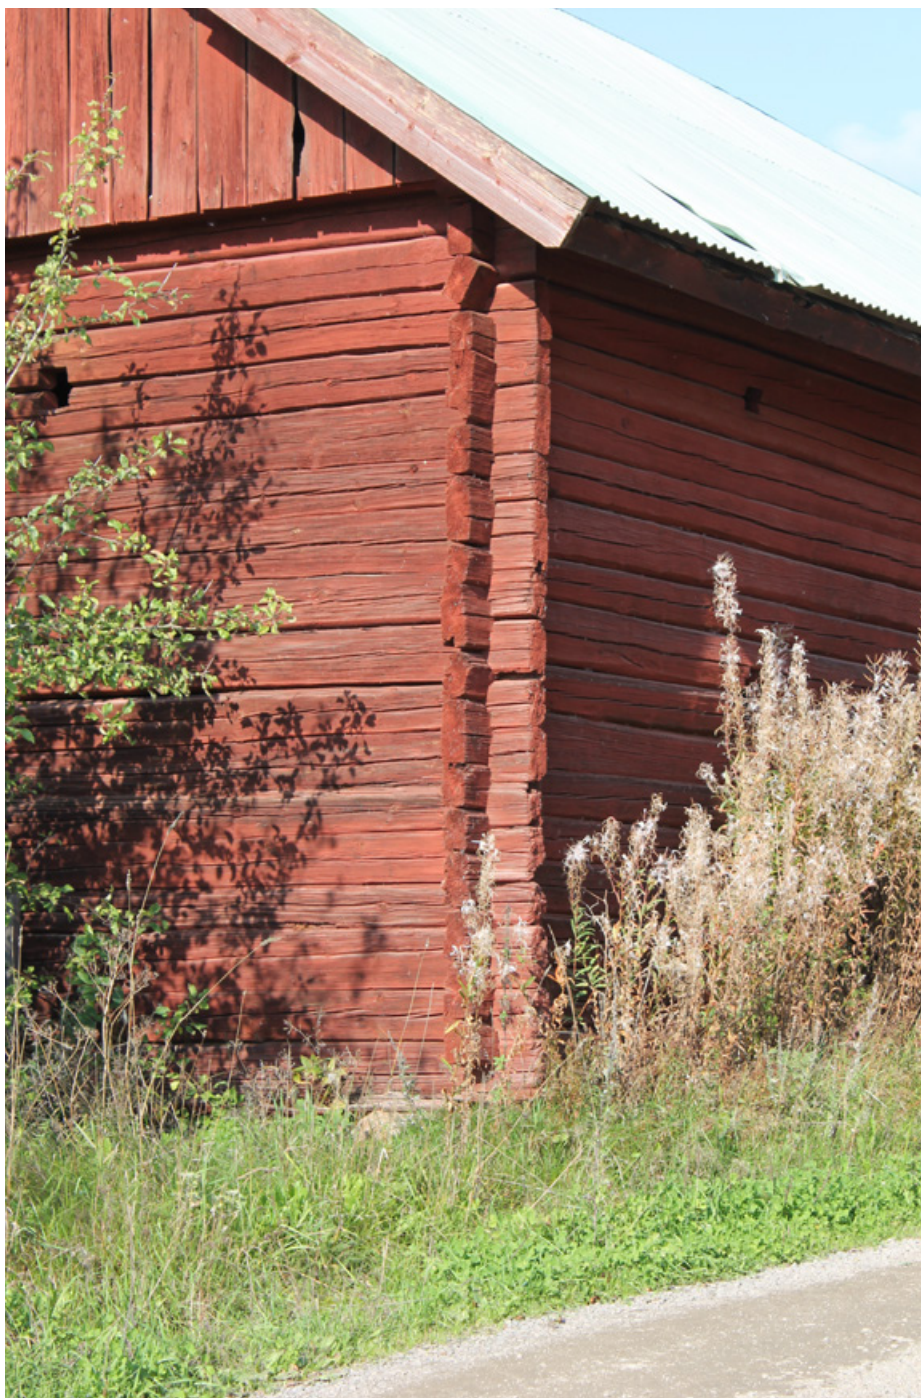
Knuttimring ger stabila stommar med lång livslängd. Brånefall, Odensvi socken

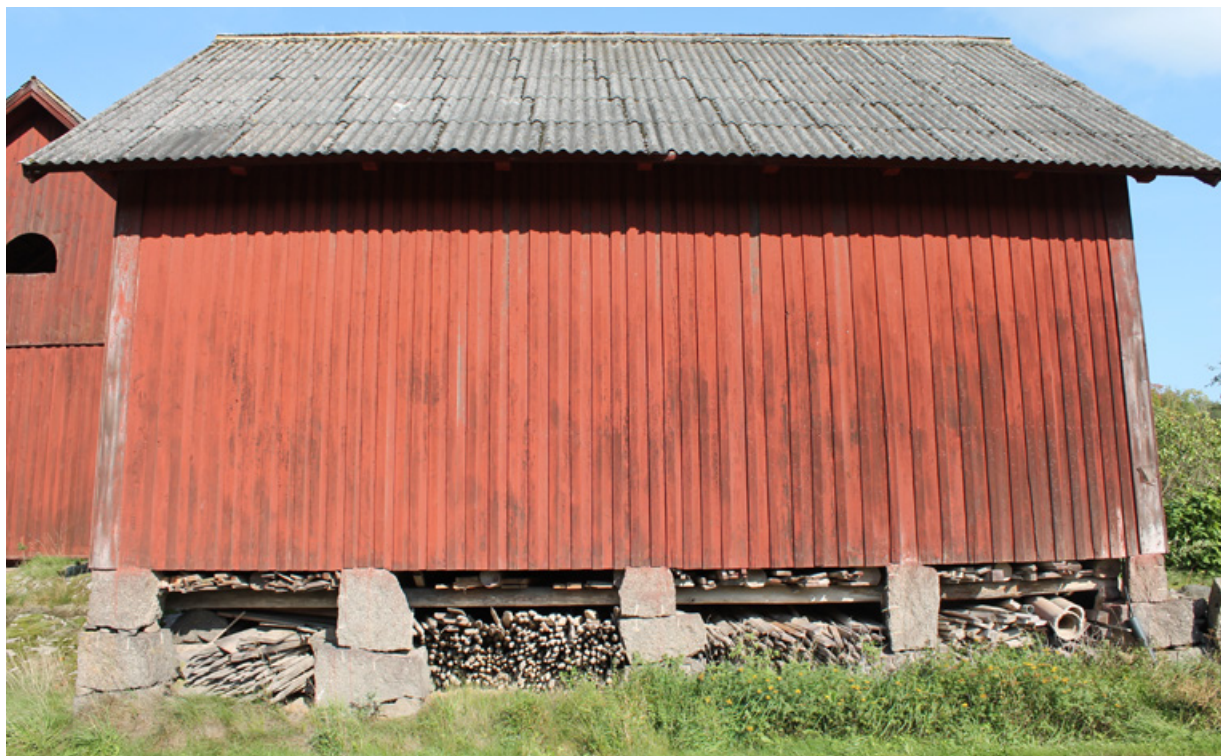
Graniten är ofta tagen i anspråk på ett konstfullt sätt. Mulestad, Odensvi socken

kommit till stor användning som byggnadssten, för såväl gatubeläggningar som för murverk och monument. Så gott som alla byggnader i Odensvi socken är grundlagda med granitsten.

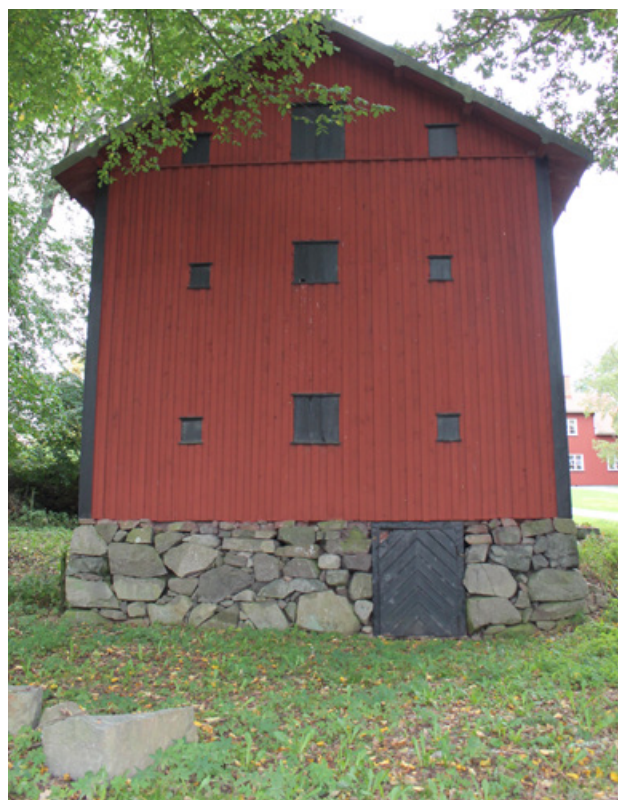
Sockeln i granitblock av olika storlekar ger ett livfullt uttryck. Ogestad, Odensvi socken

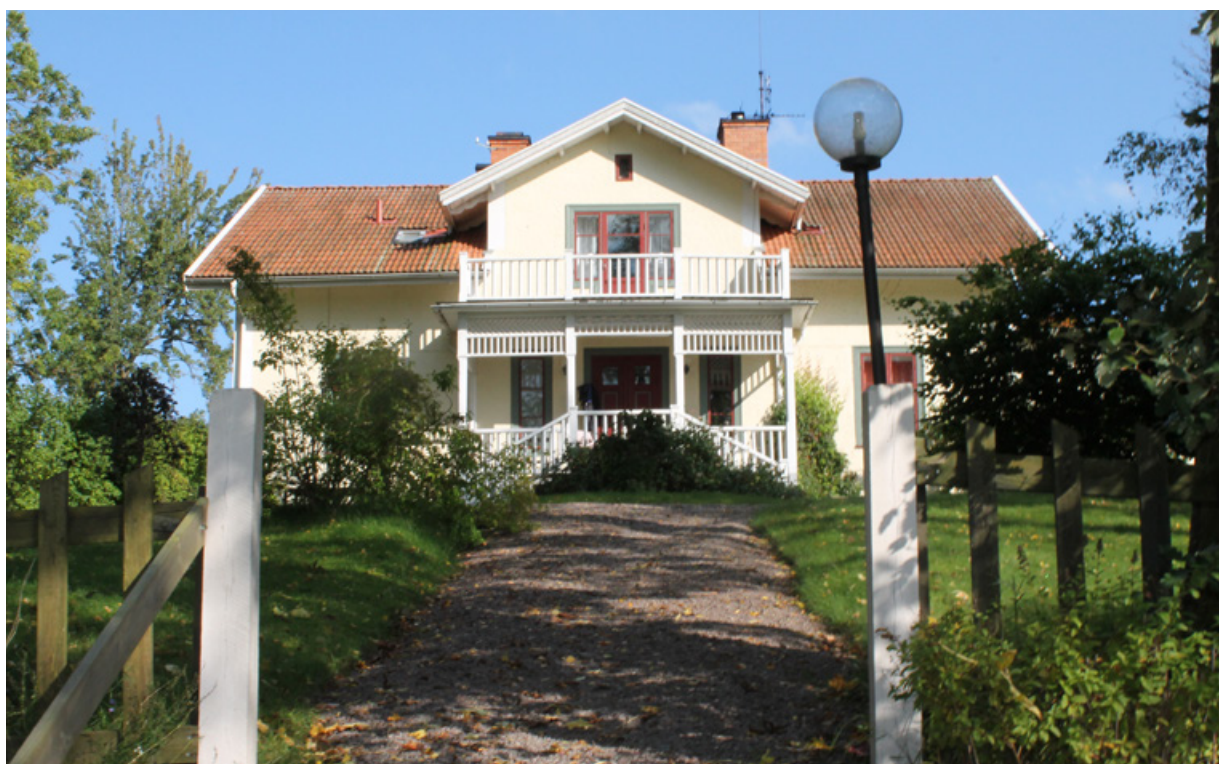
Kulla hade länge en huvudbyggnad bestående av tre olika sammanbyggda hus. Dagens bostadshus bär inga spår av sin föregångare. Kulla, Odensvi socken

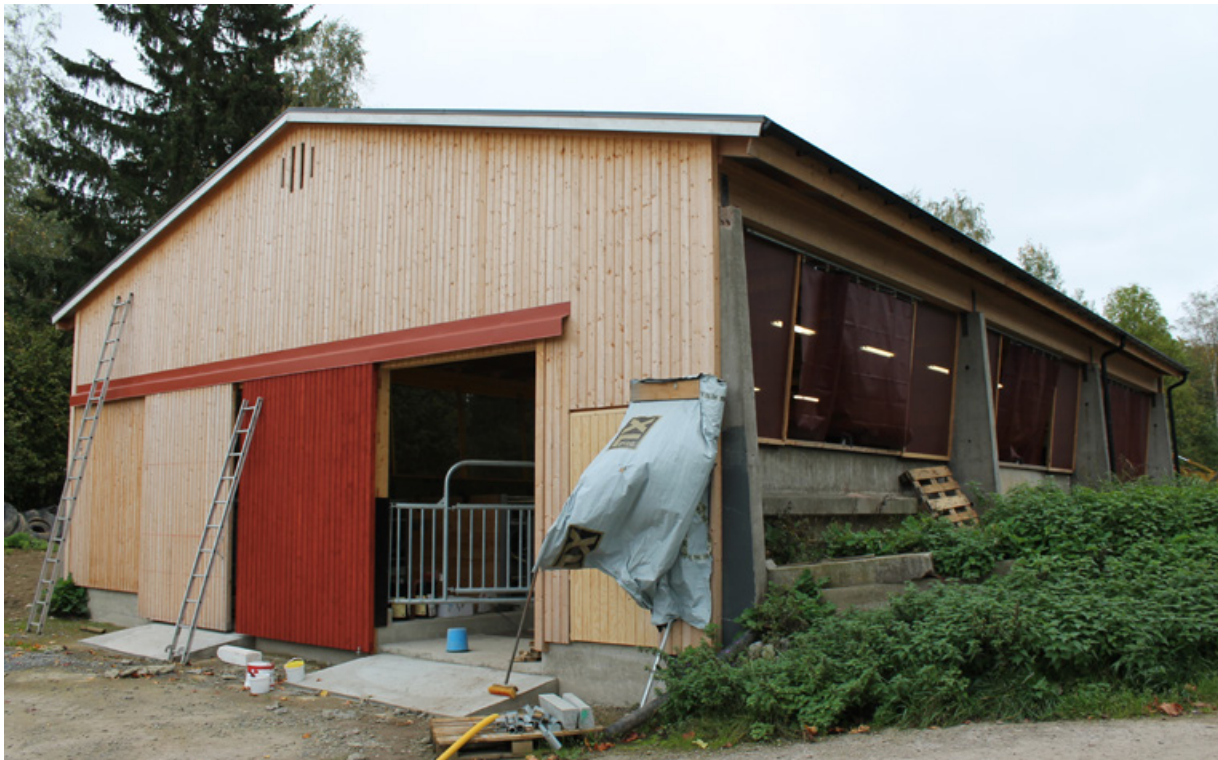
*En plansilo ligger till grund för denna lösdriftshall för köttjur som är under uppförande.
Ekhult, Gällerstorp, Odensvi socken*

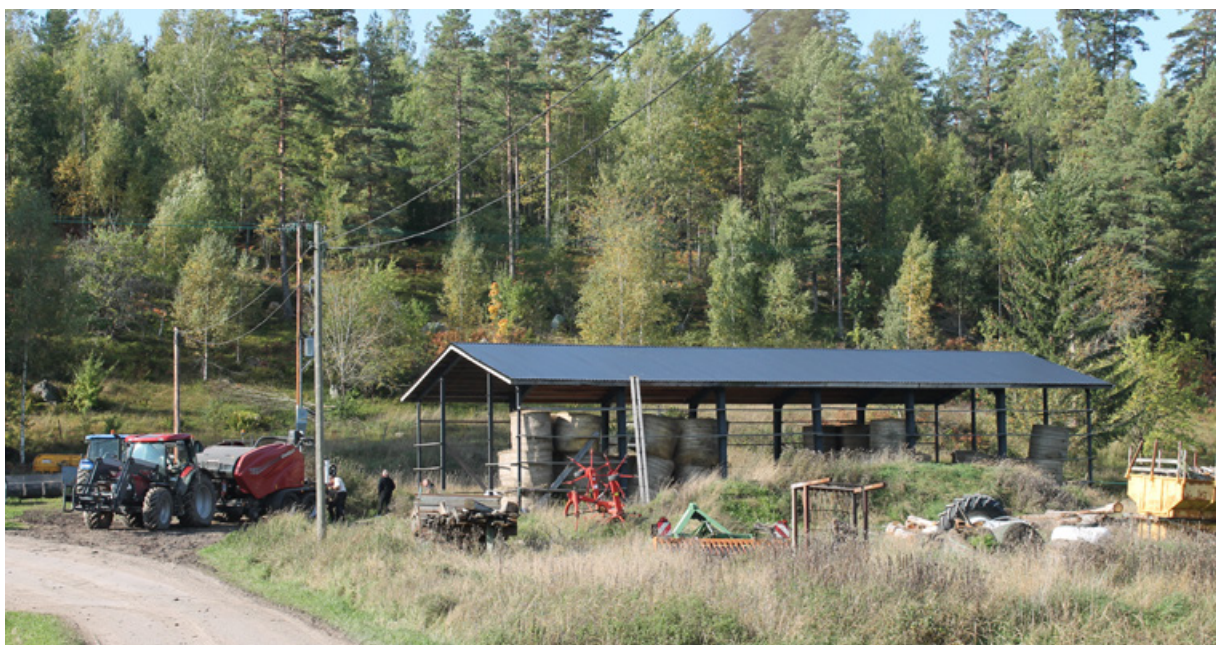
Förvaring av foder i en enkel stålhall. Snällebo, Odensvi socken

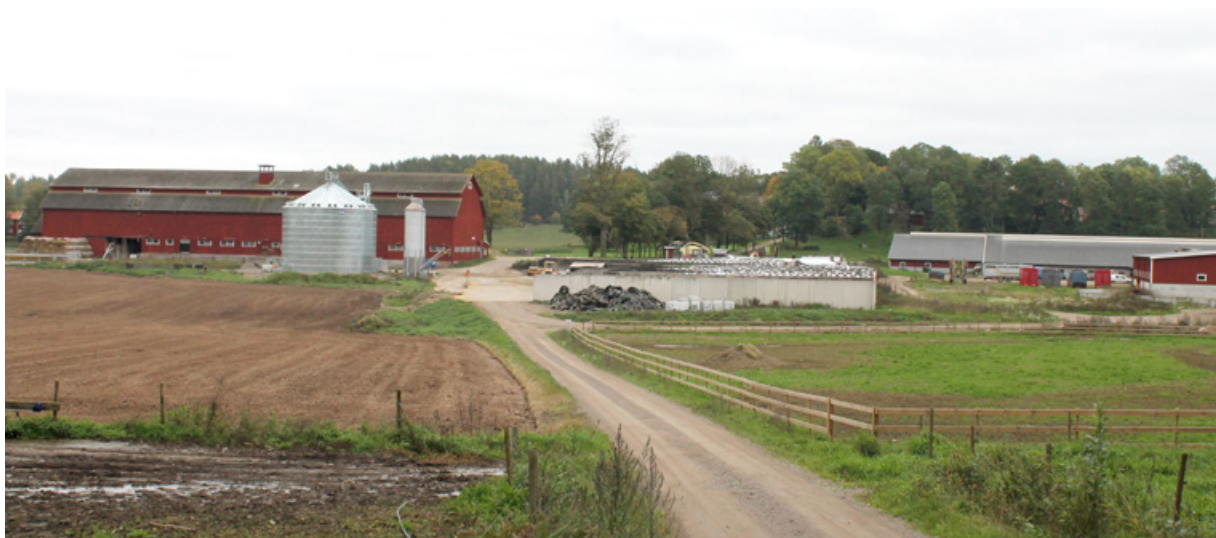
Förvaring av stråfoder kan ske i plansilor medan spannmålen lagras i ett stältorn. Ogestad, Odensvi socken

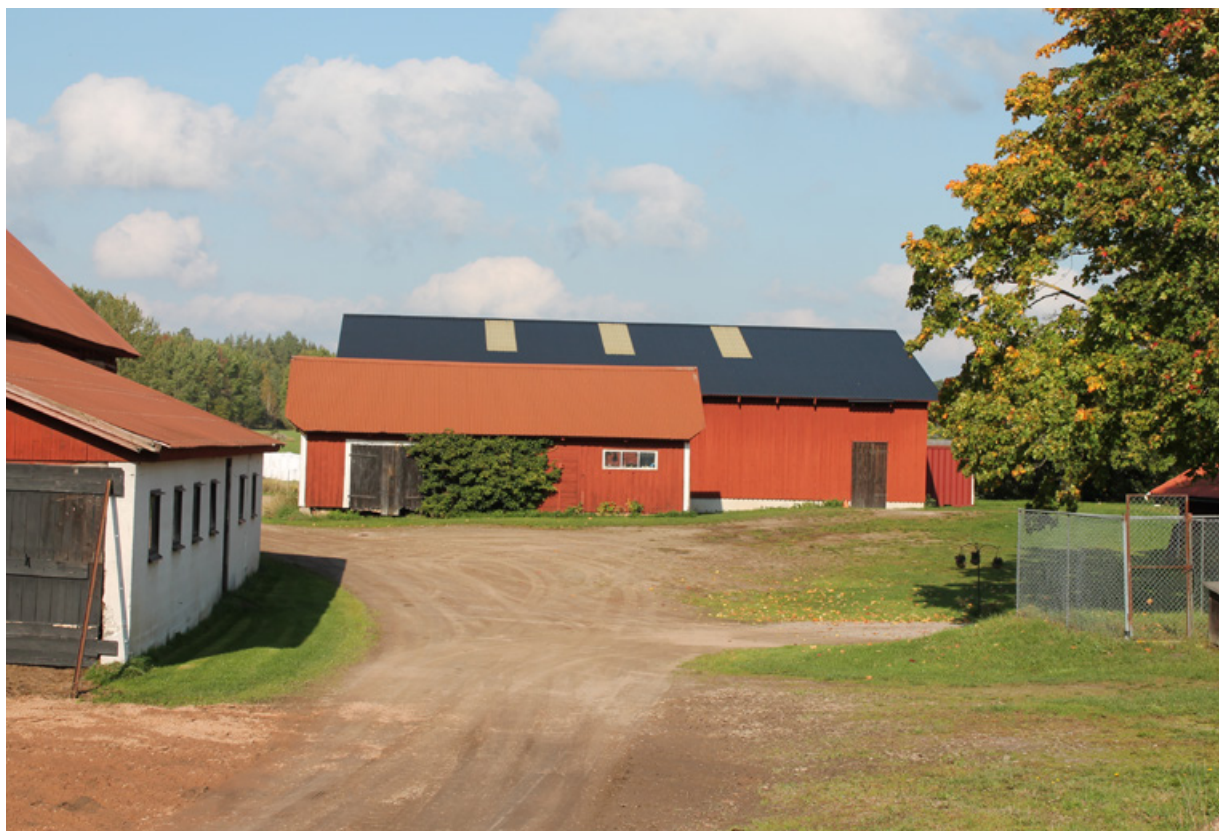
Ett garage från 1900-talets mitt och en maskinhall från sekelskiftet 2000. Löta, Odensvi socken

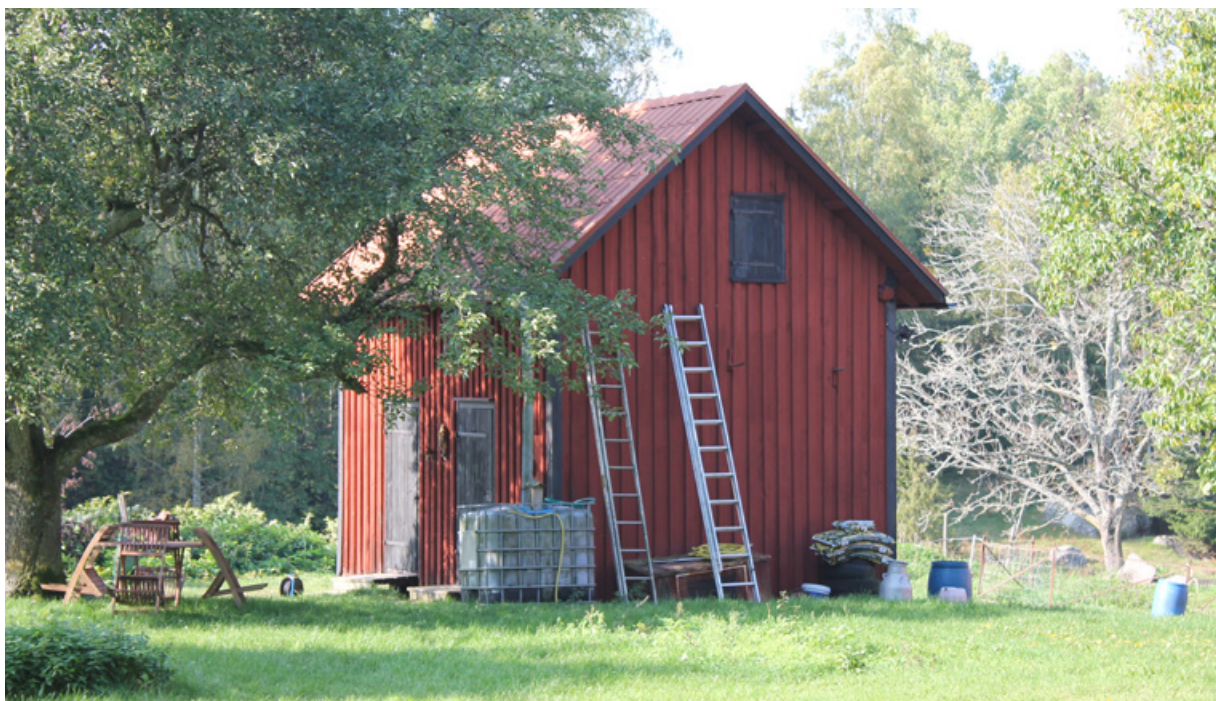
Denna välbyggda bod i två våningar var ursprungligen till för främst förvaring för självhushållets behov. Gården Katrineberg, Havet, Odensvi socken.

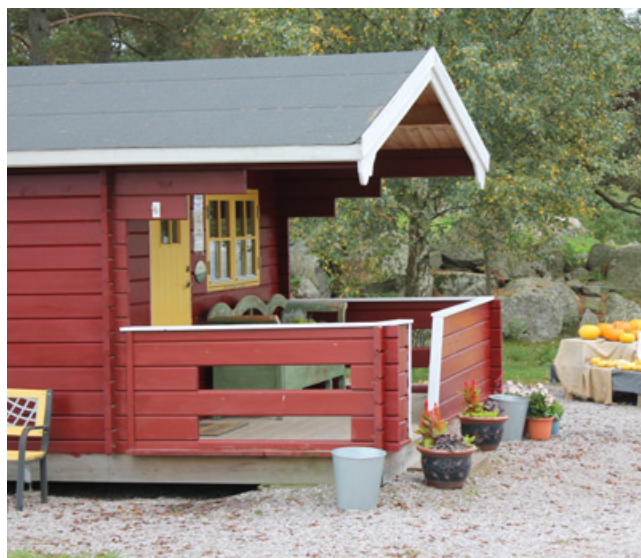
En nyligen uppförd gårdsbutik på gården Solliden. Här säljer man kravodlat gris- och lammkött, ägg och grönsaker. Tuna, Odensvi socken

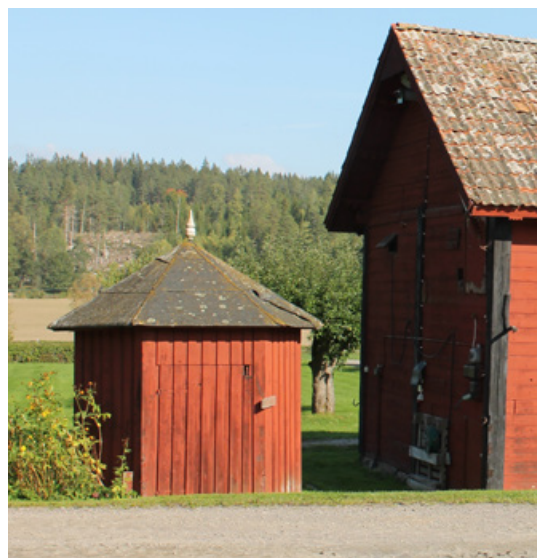
Det sexkantiga "hemlighuset" har fått en ny användning och är idag garage för gräsklipparen. Mulestad, Odensvi socken

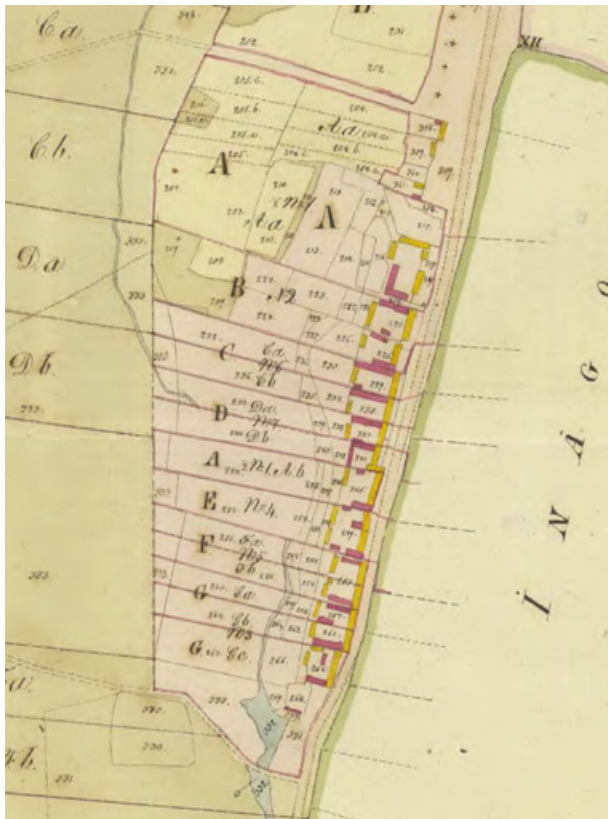
Skifteskarta över Södra Kvinneby från 1829. Träbyggnaderna är markerade med gult medan kalkstensbyggnaderna är markerade med rött. Totalt fanns det 14 gårdar i byn.

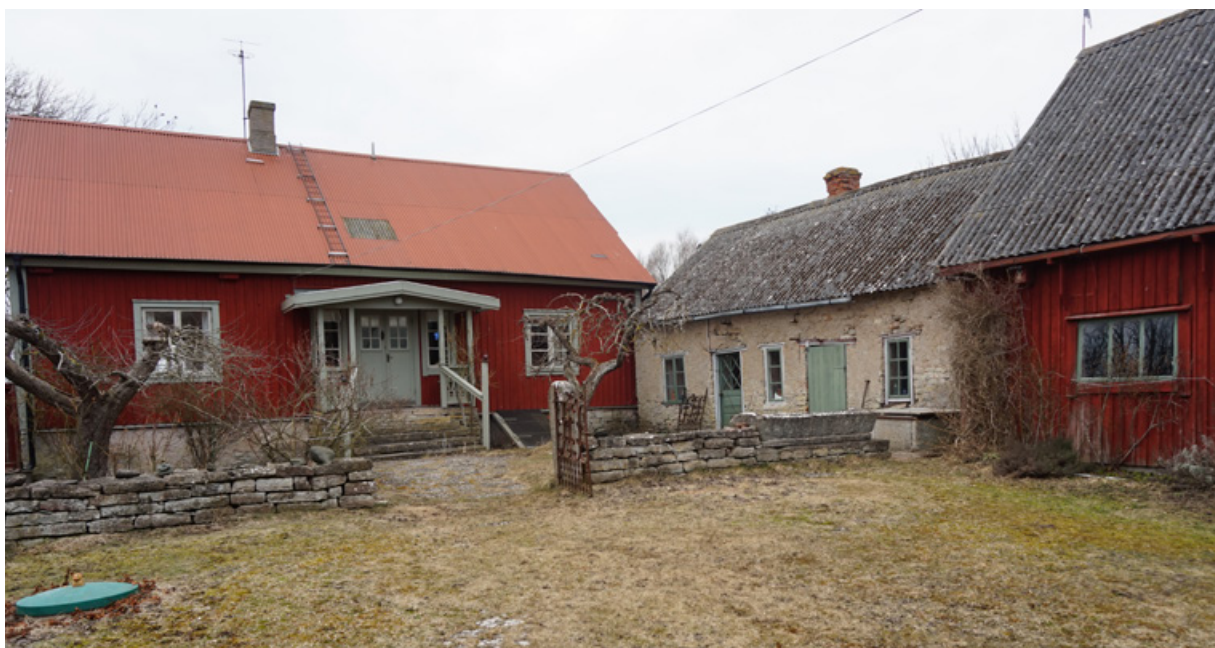
I den götiska gården delas mangården och fägården av ett staket eller en mur. Södra Kvinneby, Stenåsa socken

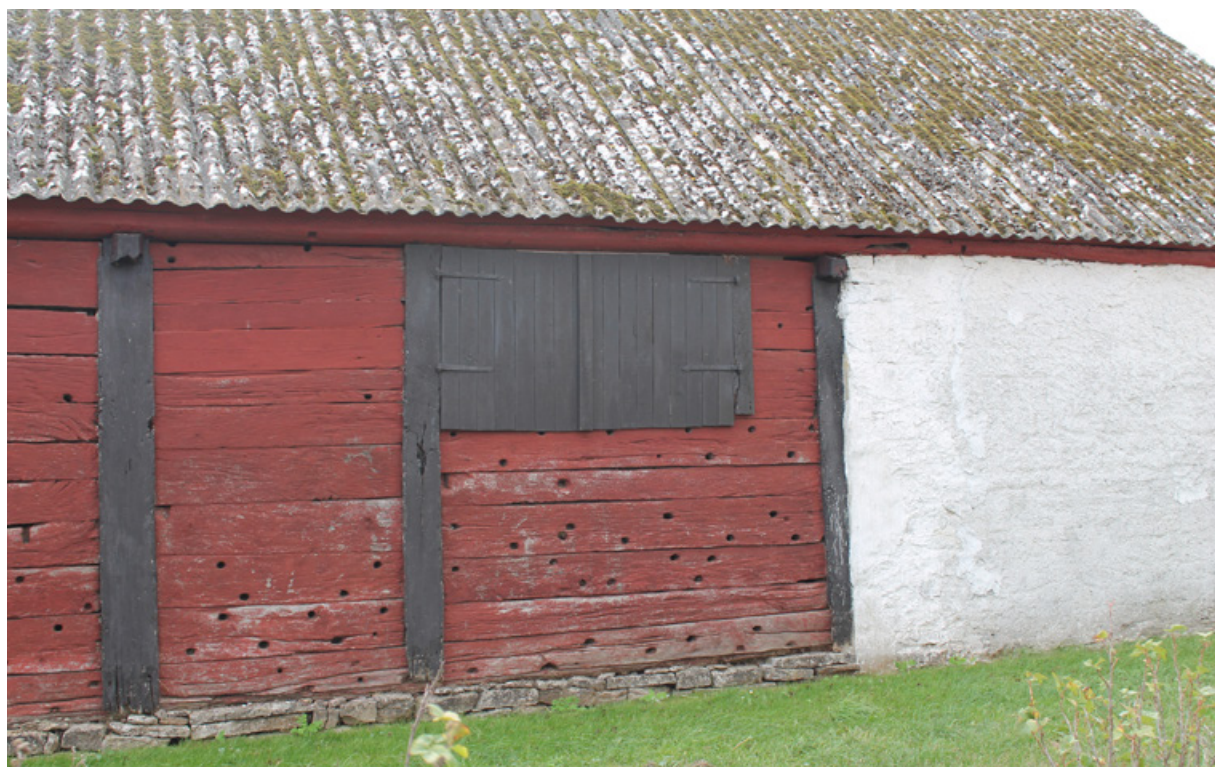
Här möts de två vanligaste väggtyperna; skiftesverk och kalksten. Stenbyggnaden har rappats och skiftesverksväggen försetts med lufthål. Stenåsa by och socken

Den öländska kalkstenen (ortoceratitkalksten) användes främst som byggnadsmaterial till uthusen. Eftersom kalkstenen ger ett alltför fuktigt inomhusklimat var detta material olämpligt för bostadsändamål. Kalkstenen dominerar som väggmaterial i de flesta

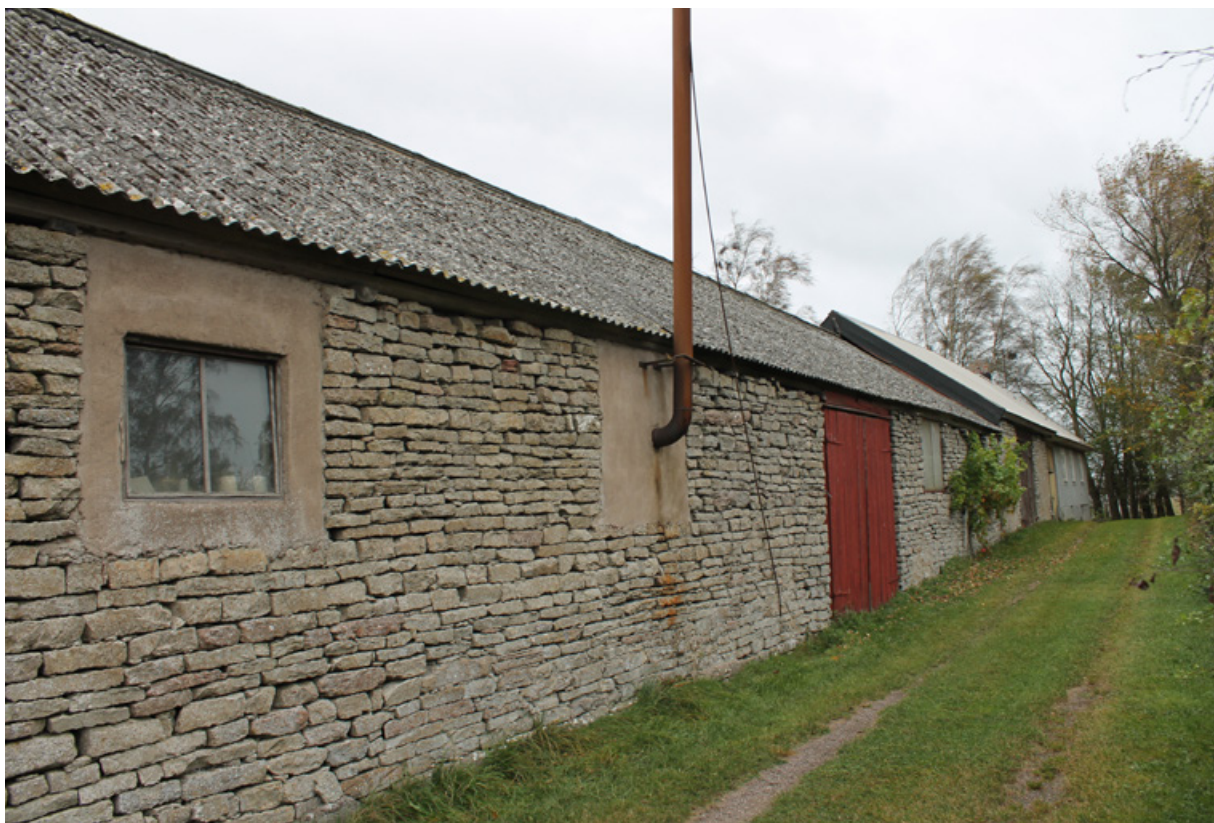
Kalkstenen dominerade under 1000-tals år som material i ekonomibyggnaderna. Inte förrän i sen tid konkurreras den ut. Denna byggnad är uppförd som loge men används idag som ankbod och mottagningsstall. Stora Brunneby, Stenåsa socken.

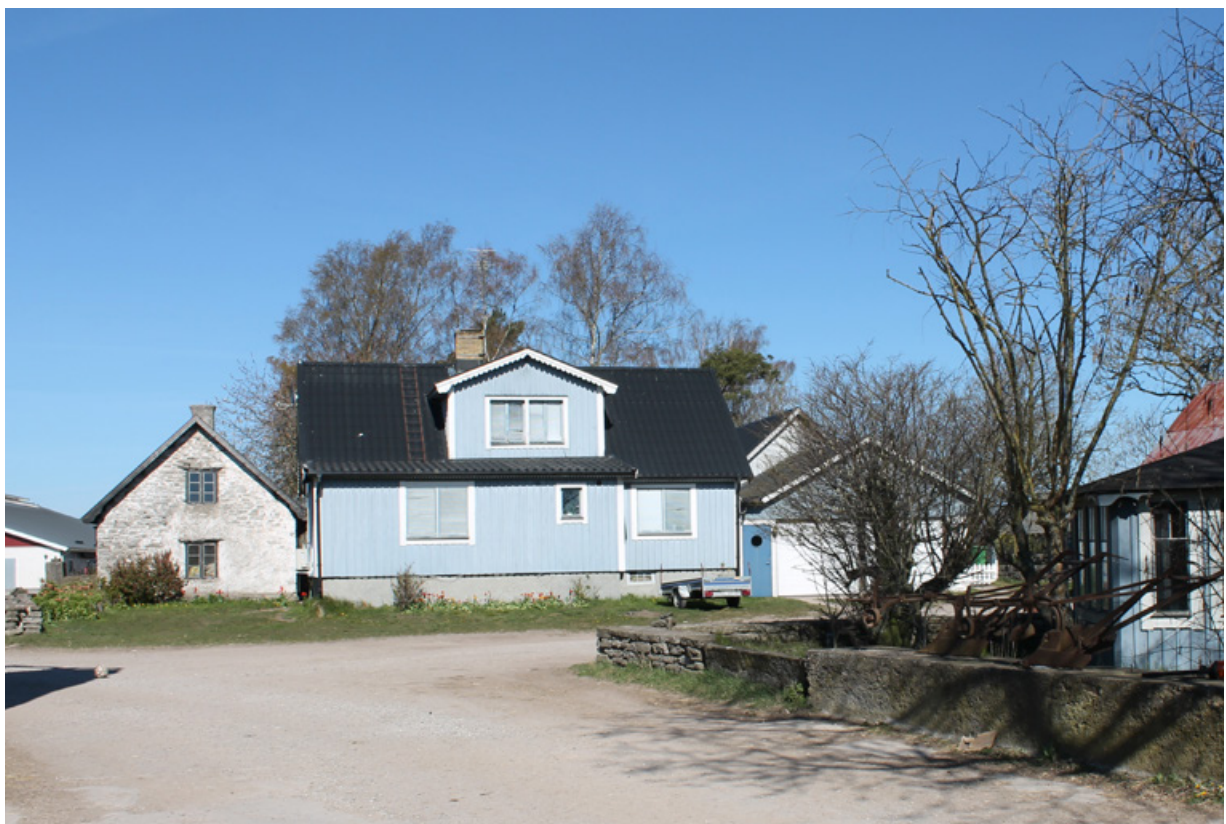
Boningshusen i Stenåsa socken är vanligen av måttlig storlek och har ofta fått byggas till för att rymma moderna funktioner. Slagerstad, Stenåsa socken

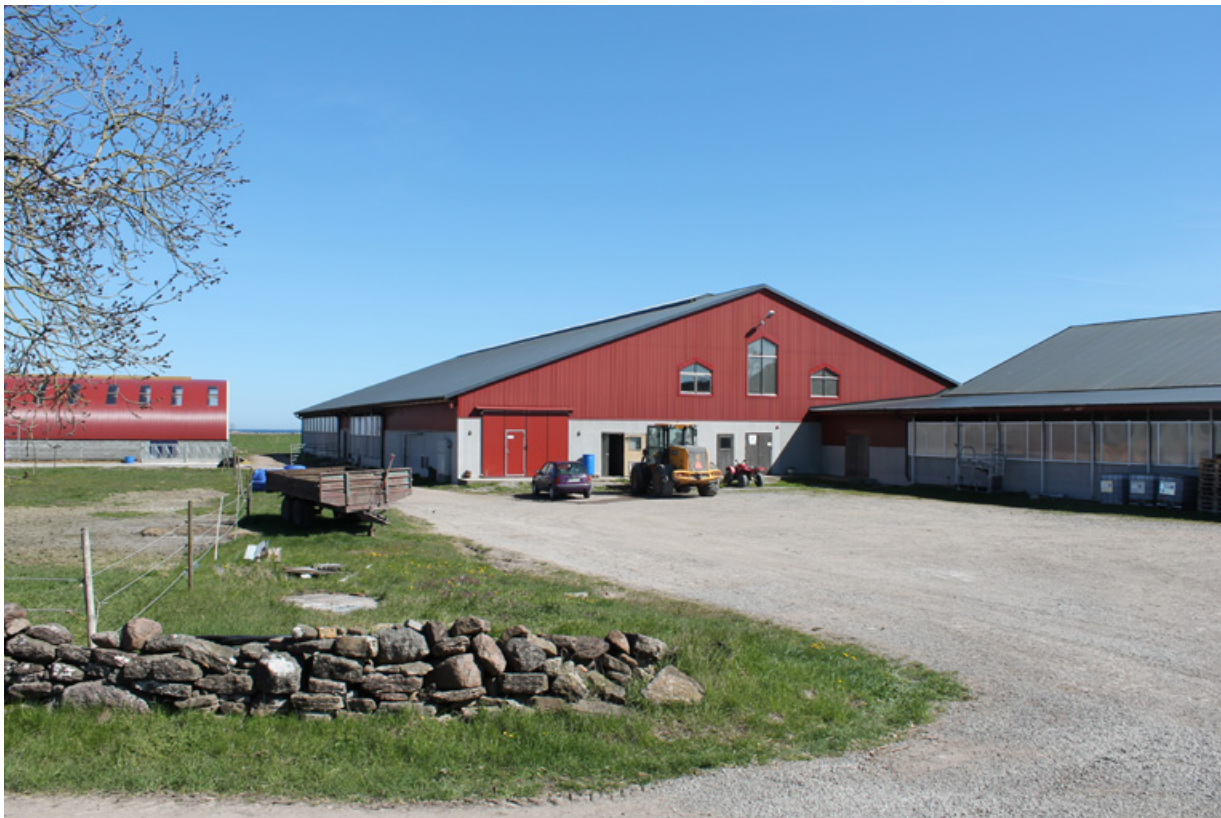
Denna stora lösdriftsladugård från 2010 ligger öster om landsvägen och har genom sitt läge fått större ytor omkring sig än om den legat kvar i radbyn. Stora Brunneby, Stenåsa socken

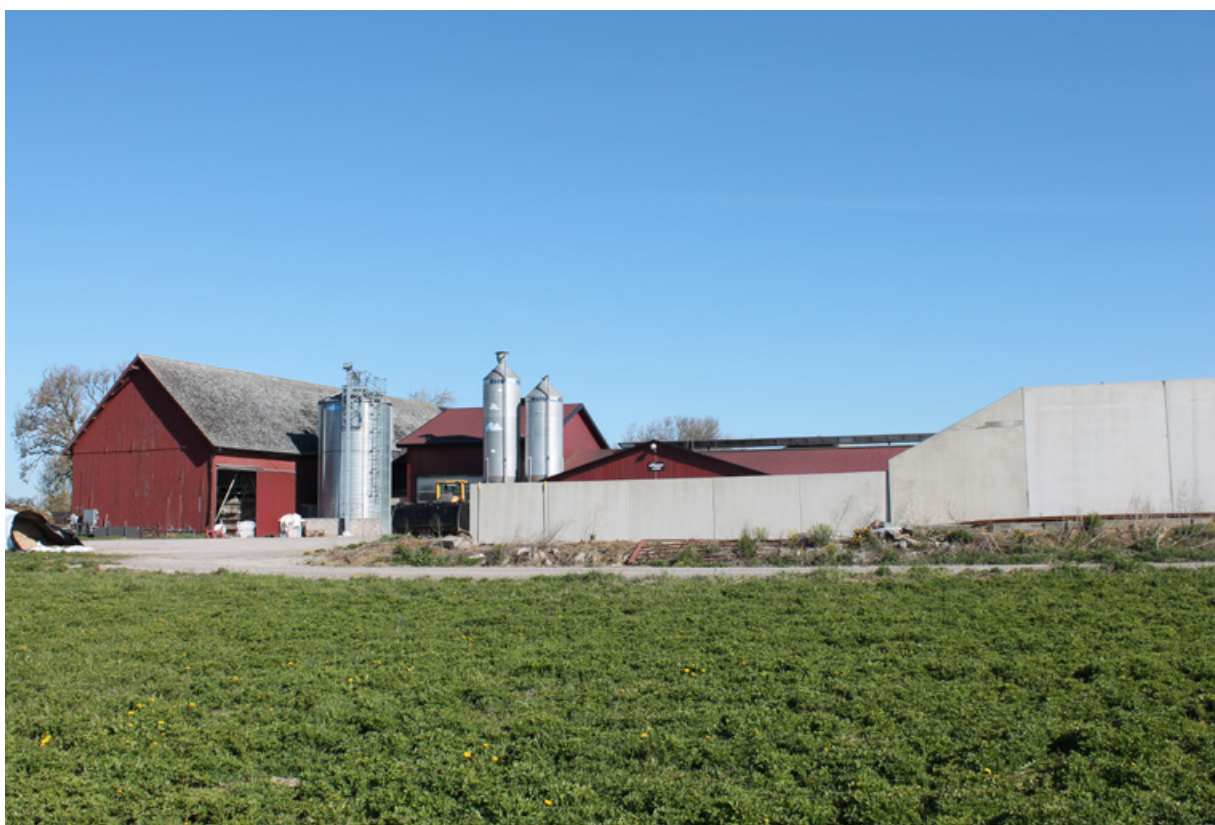
De stora djurbesättningarna fordrar vidlyftiga lagringsutrymmen för foder. På bilden ses exempel på såväl plan- som tornsilor. Norra Kvinneby, Stenåsa socken

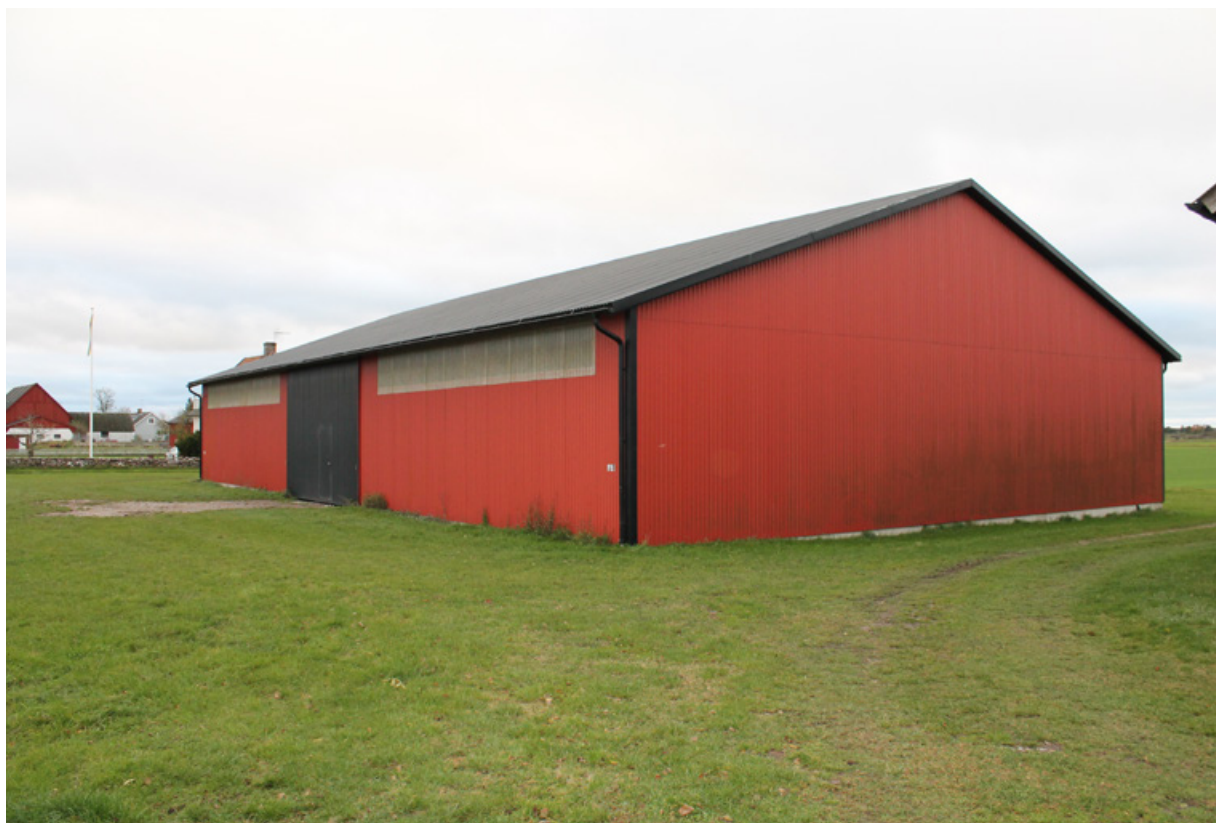
Dagens stora och dyrbara maskiner behöver väl tilltagna maskinhallar. Stenåsa by och socken

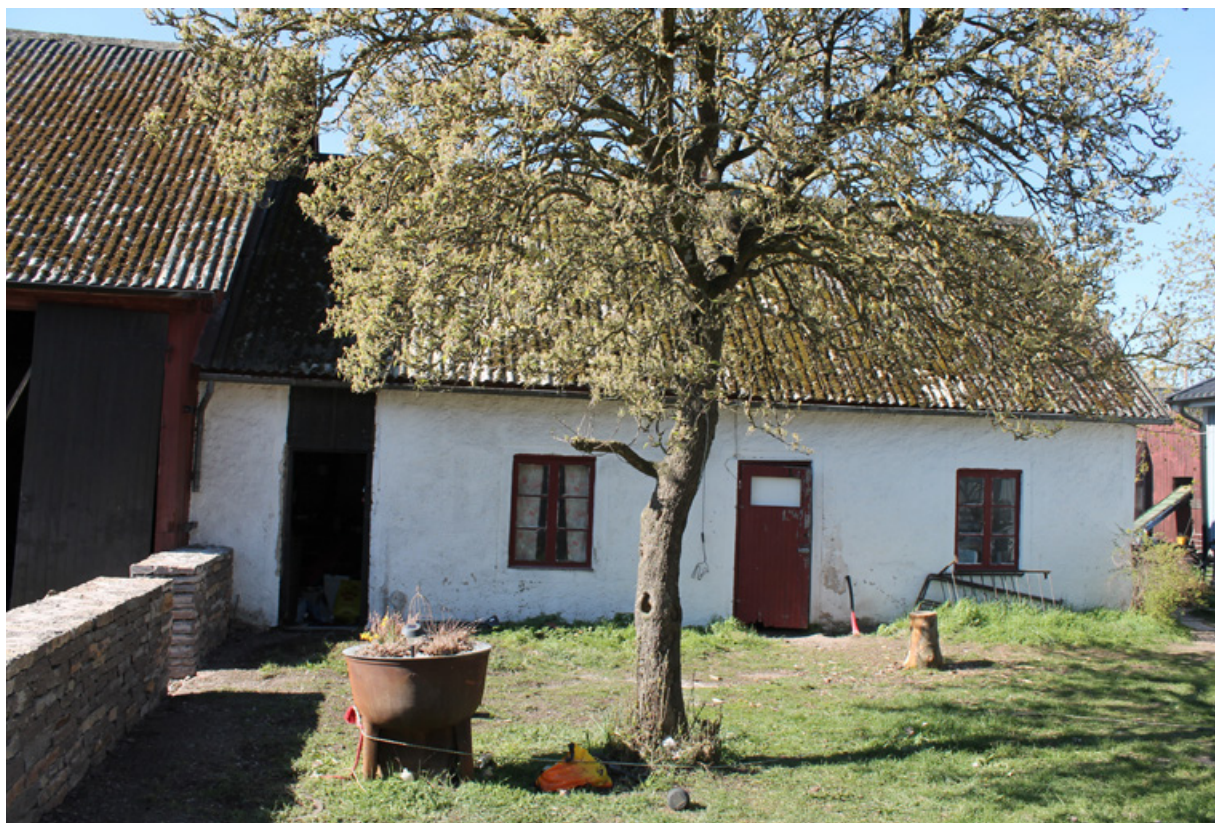
*I Stenåsa är sidobyggnaderna ofta uppförda i kalksten och väl lämpade för sval förvaring av livsmedel.
Slagerstad, Stenåsa socken*

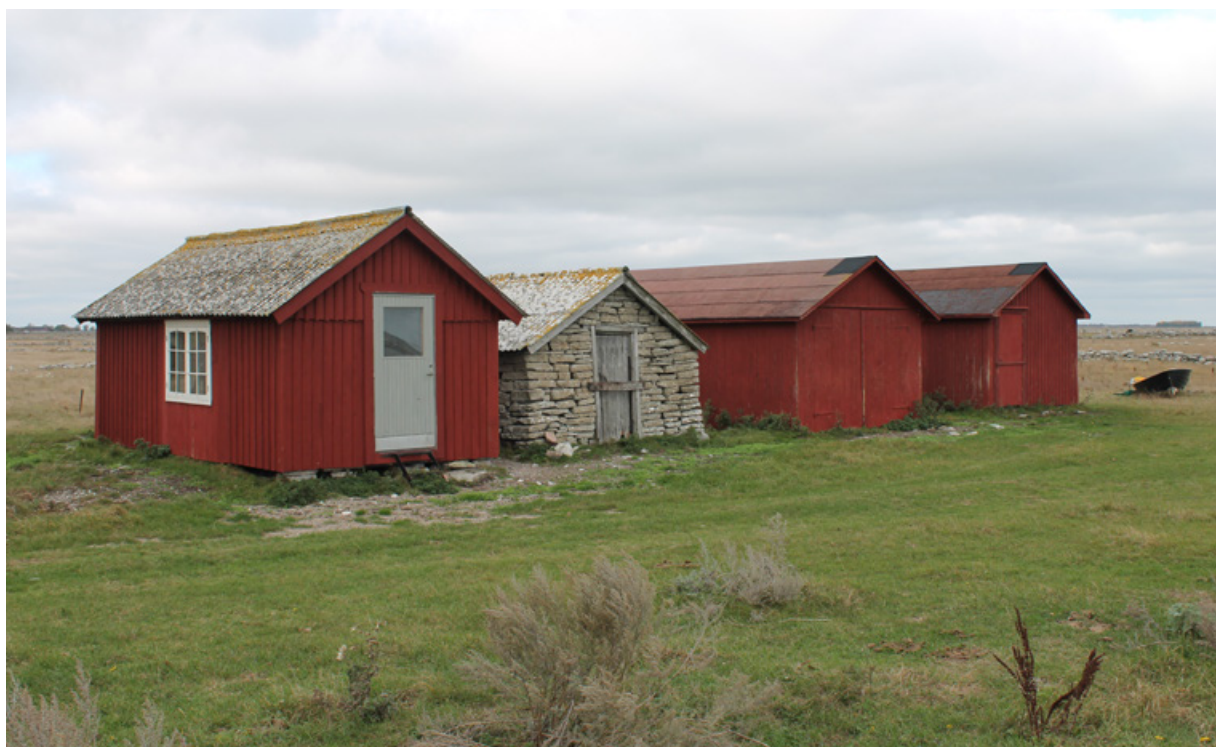
Sjöbodarna byggdes av sten eller trä på den gemensamma sjöbodplanen och användes som övernattningsplats och till förvaring av redskap. Stenåsa by och socken
