Lantbrukets byggnader i Odensvi och Stenåsa socknar

Länsstyrelsen
Kalmar län

Meddelande 2018:08

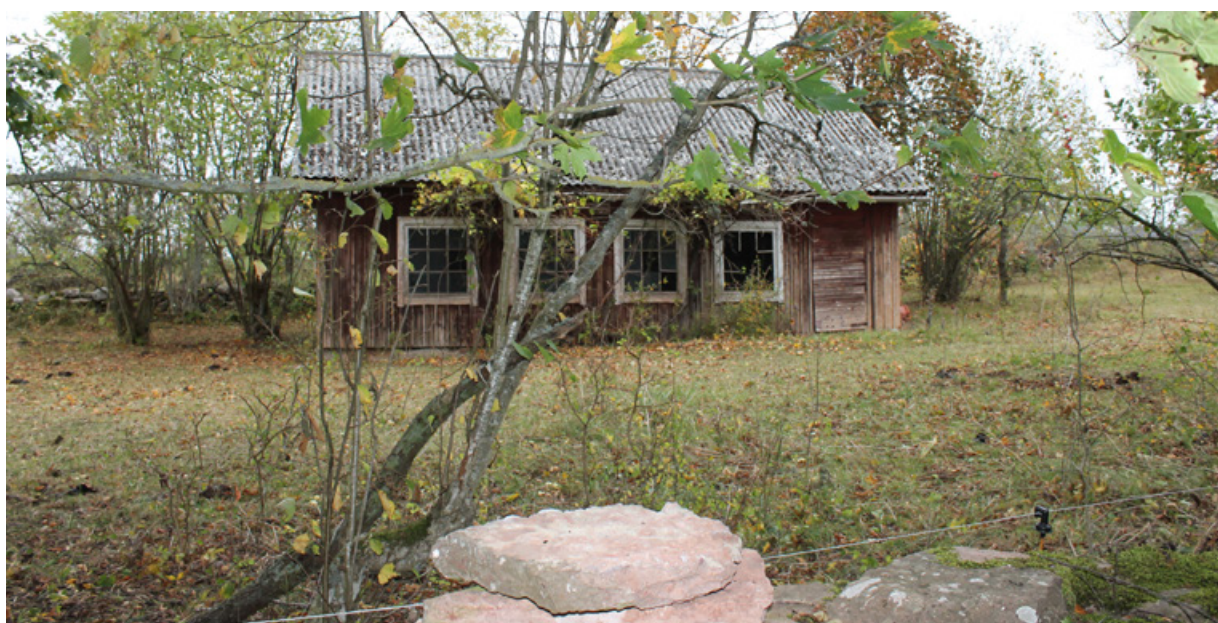
Äggproduktion i liten skala för avsalu startade på många gårdar under mellankrigstiden. Hönshuset på bilden är ett exempel på denna sedan länge upphörda verksamhet. Frösslunda, Stenåsa socken
