Inventering av potentiella våtmarkslägen i Örebro län

Titel: Inventering av potentiella våtmarkslägen i Örebro län

Utgivare: Länsstyrelsen i Örebro län

Författare: Anders Himmerland, Himmerland Natur & Vattenvård AB

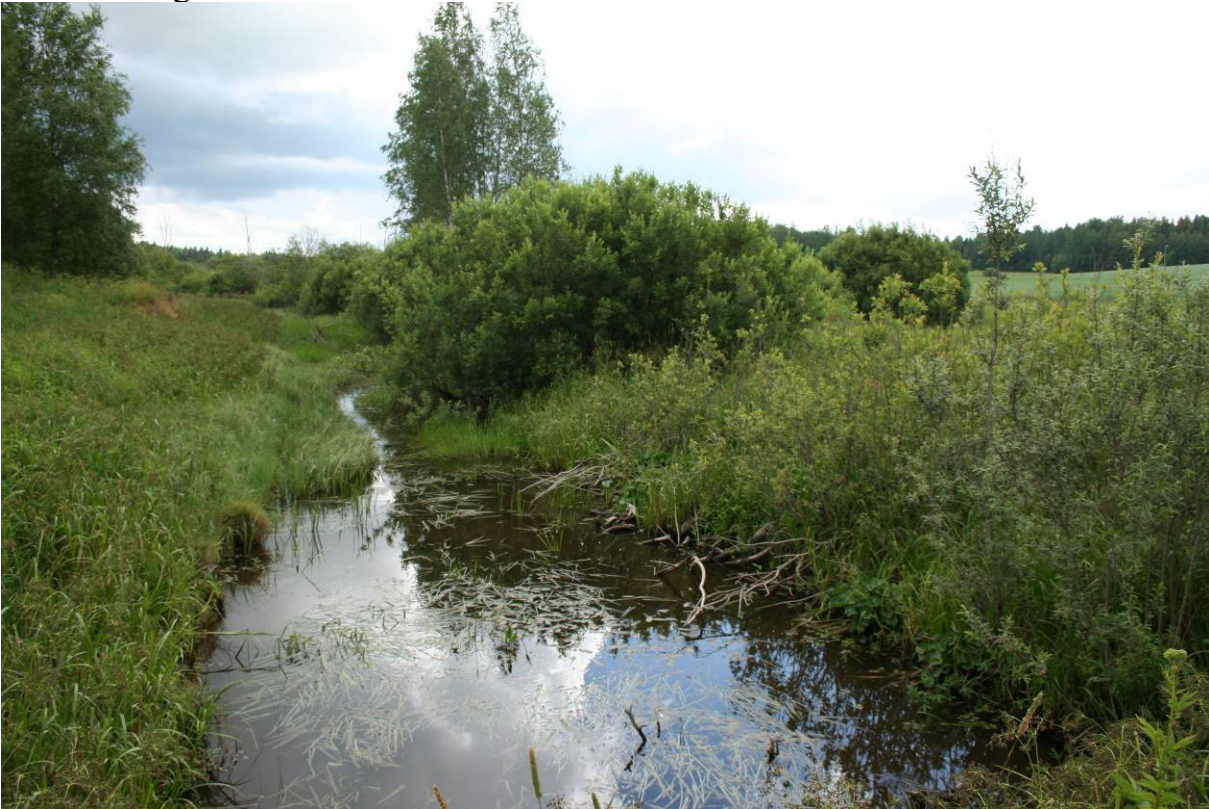
Våtmarksläge nr 1

Översiktlig beskrivning av området och flödet: Området utgörs i dagsläget av ett troligtvis nivå-sänkt f d våtmarksläge. Området är kraftigt igenvuxet med lövsly.

Översiktlig beskrivning av våtmarksutformning: Våtmarksområdet kommer att kunna restaureras genom en kombinerad urschaktning och fördämning. Fördämningen bör anläggas i anslutning till befintlig vägtrumma vid väg 50. Fördämningshöjden kommer att styras av befintlig kulvert i anslutning till åkermark. Eventuellt kommer det även vara nödvändigt att höja den befintliga vägtrumman vid områdets övre del.

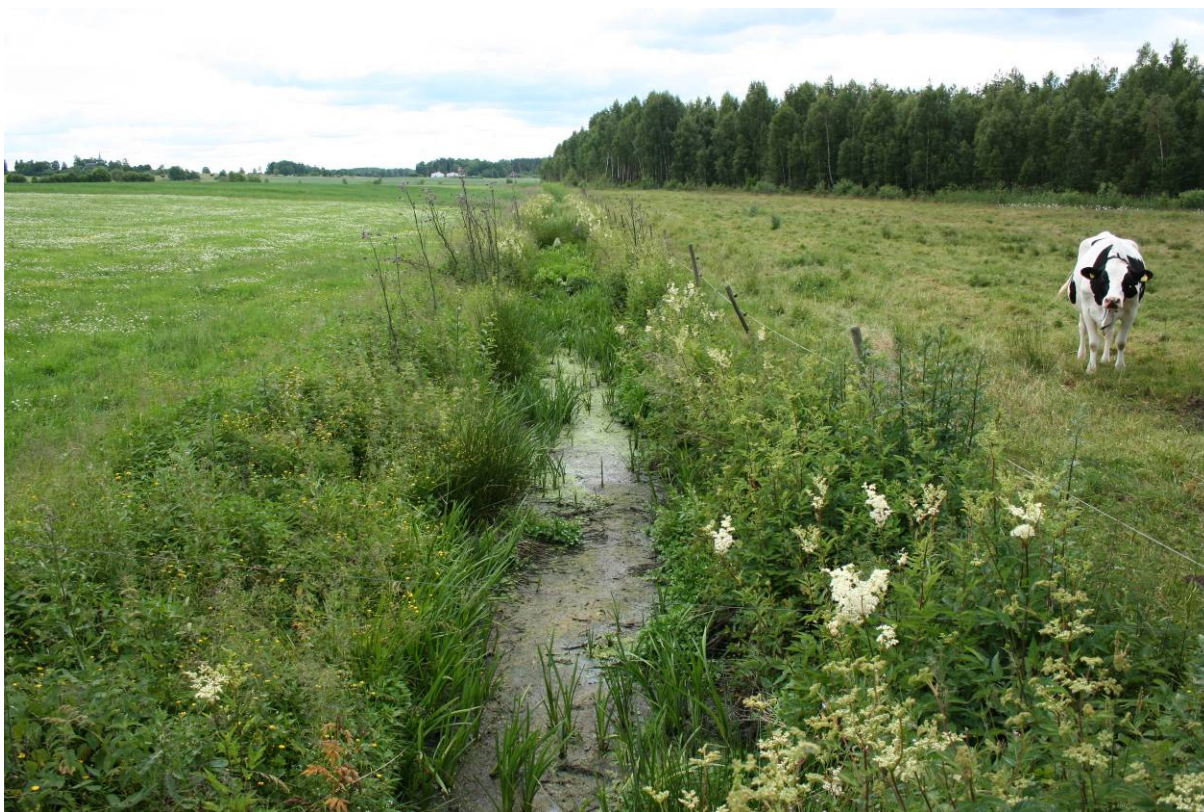
Våtmarksläge nr 2

Översiktlig beskrivning av området och flödet: Området utgörs i dagsläget av betesmark.

Översiktlig beskrivning av våtmarksutformning: Våtmarken kommer att kunna anläggas genom en kombinerad urschaktning och fördämning. Fördämningshöjden kommer att styras av befintliga täckdiken samt vattengång i vägtrumman.

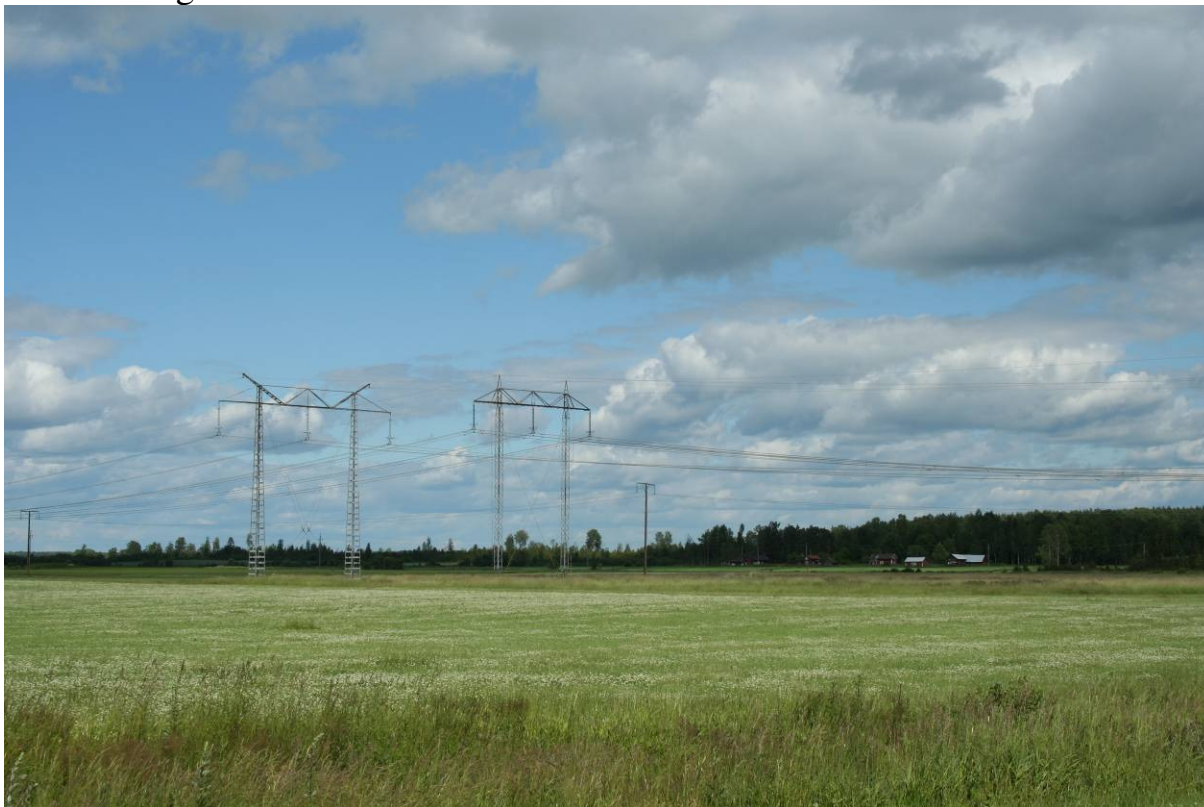
Våtmarksläge nr 3

Översiktlig beskrivning av området och flödet: Området utgörs i dagsläget av åkermark i träda.

Översiktlig beskrivning av våtmarksutformning: Våtmarken kommer att kunna anläggas genom en urschaktning av området. För att uppnå en effektiv närsaltsretention bör vatten från det närbelägna flödet pumpas ut till våtmarksområdet.

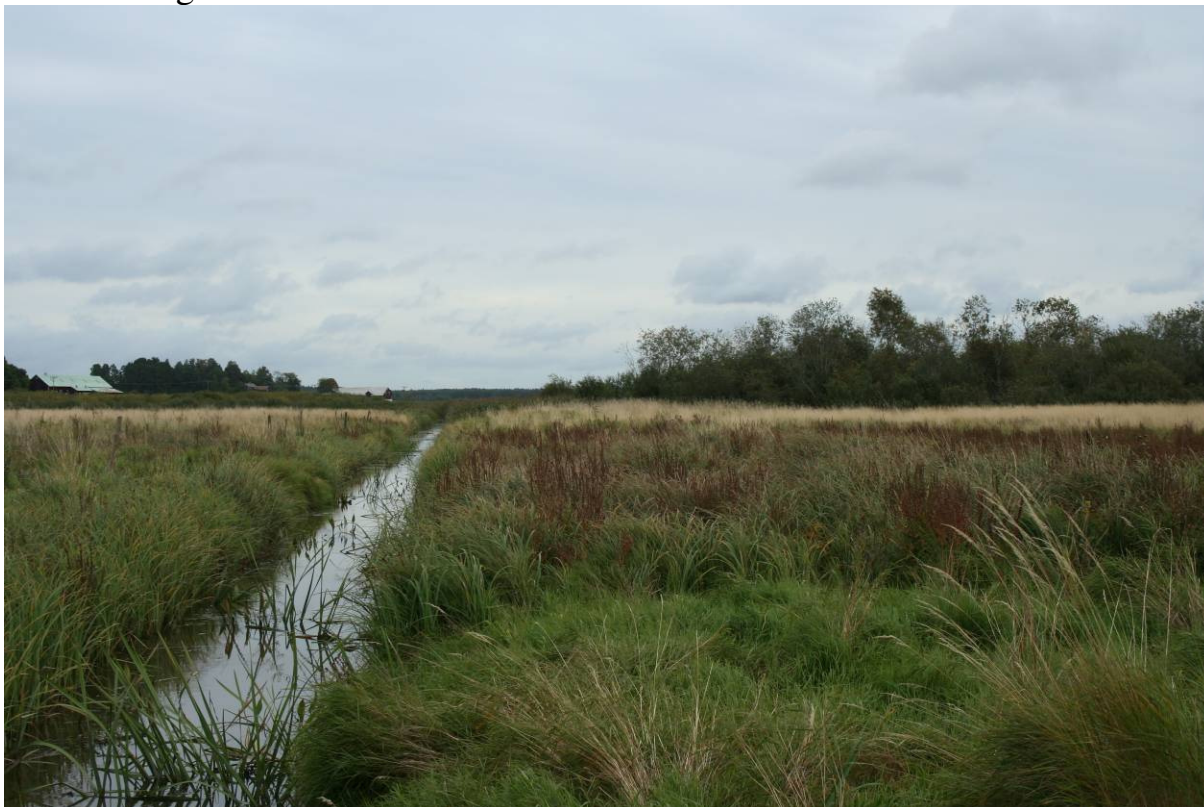
Våtmarksläge nr 4

Översiktlig beskrivning av området och flödet: Området utgörs i dagsläget av delvis fuktpåverkad betesmark. Delar av området är bevuxet med lövsly, bladvass och kaveldun.

Översiktlig beskrivning av våtmarksutformning: Våtmarken kommer att kunna anläggas genom en urschaktning av området. Alternativt kan det vara möjligt att valla in området och pumpa in vatten från närliggande flöden.

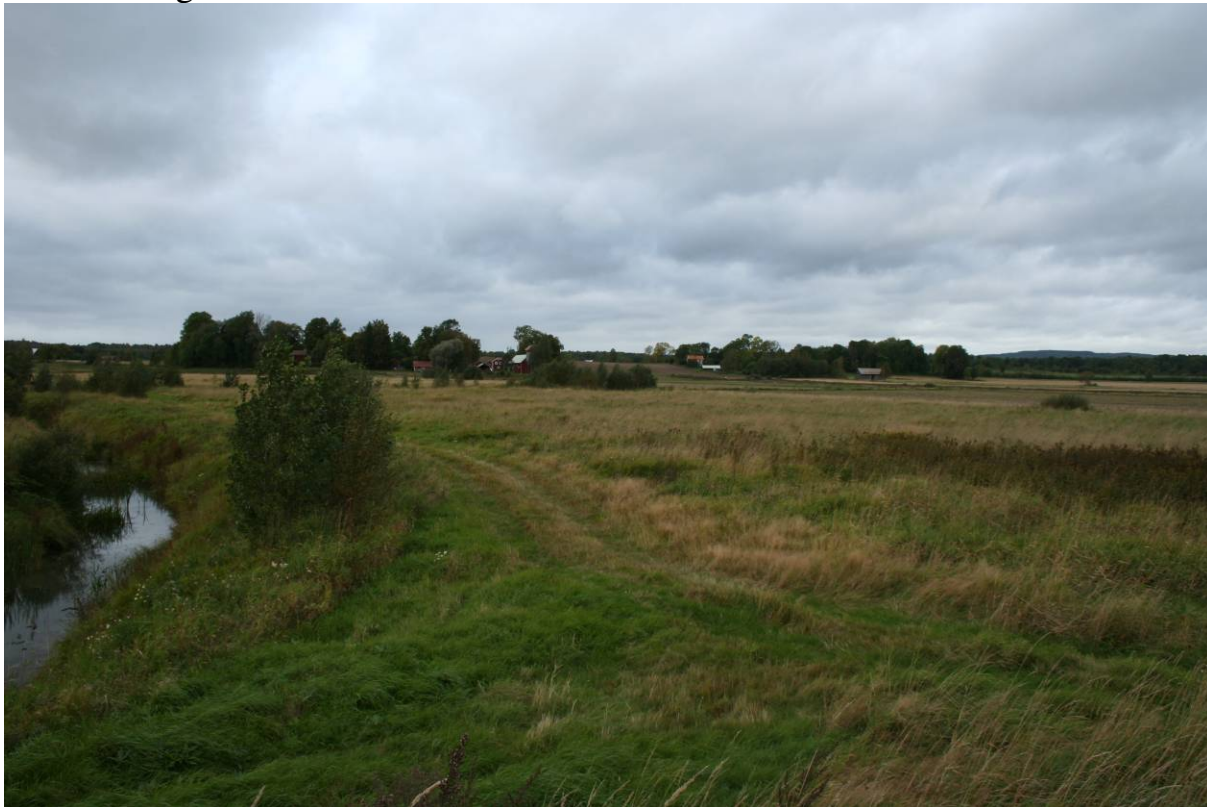
Våtmarksläge nr 5

Översiktlig beskrivning av området och flödet: Området utgörs i dagsläget av åkermark i träda.

Översiktlig beskrivning av våtmarksutformning: Våtmarken kommer att kunna anläggas genom urschaktning/invallning av området. Vattnet från befintlig pump bör ledas in i våtmarksområdet. Viktigt med styrfilter för optimal hydraulik.

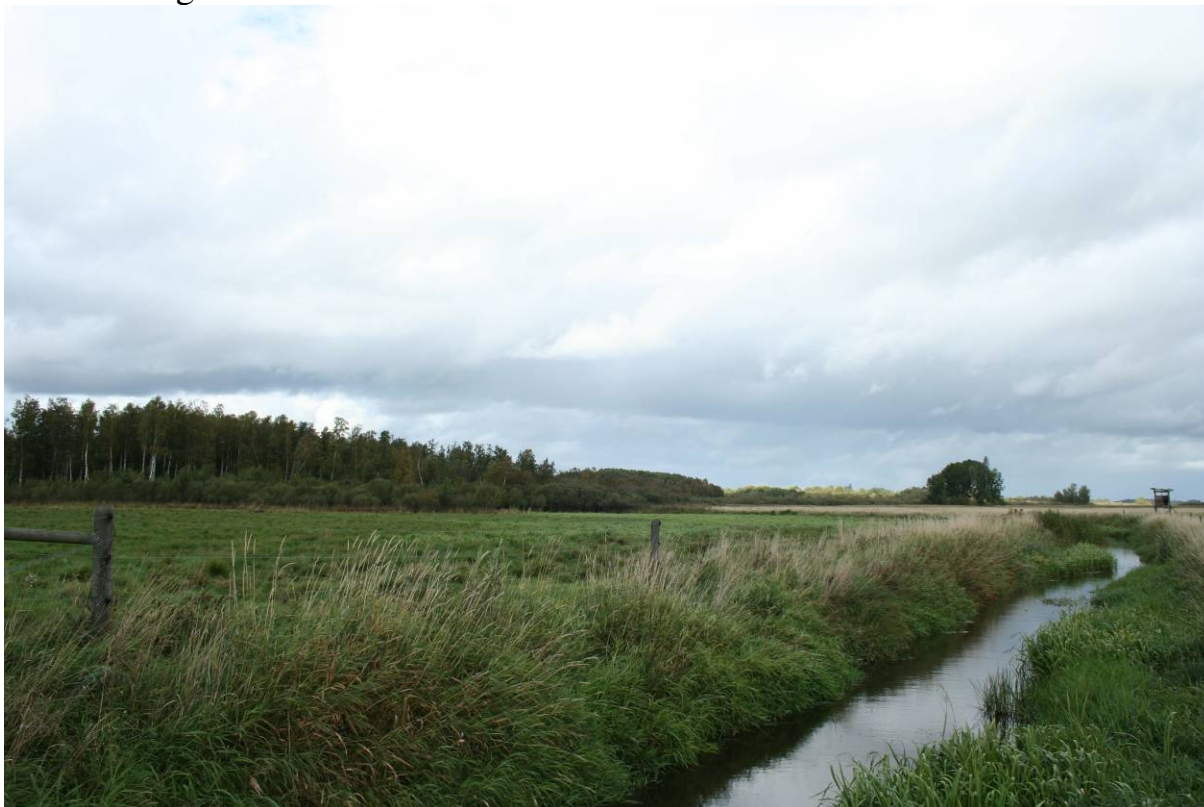
Våtmarksläge nr 6

Översiktlig beskrivning av området och flödet: Området är i dagsläget massivt igenvuxet med lövsly och bladvass.

Översiktlig beskrivning av våtmarksutformning: Våtmarken kommer att kunna anläggas genom urschaktning/invallning av området samt att vattnet från bäcken pumpas in till våtmarksområdet.

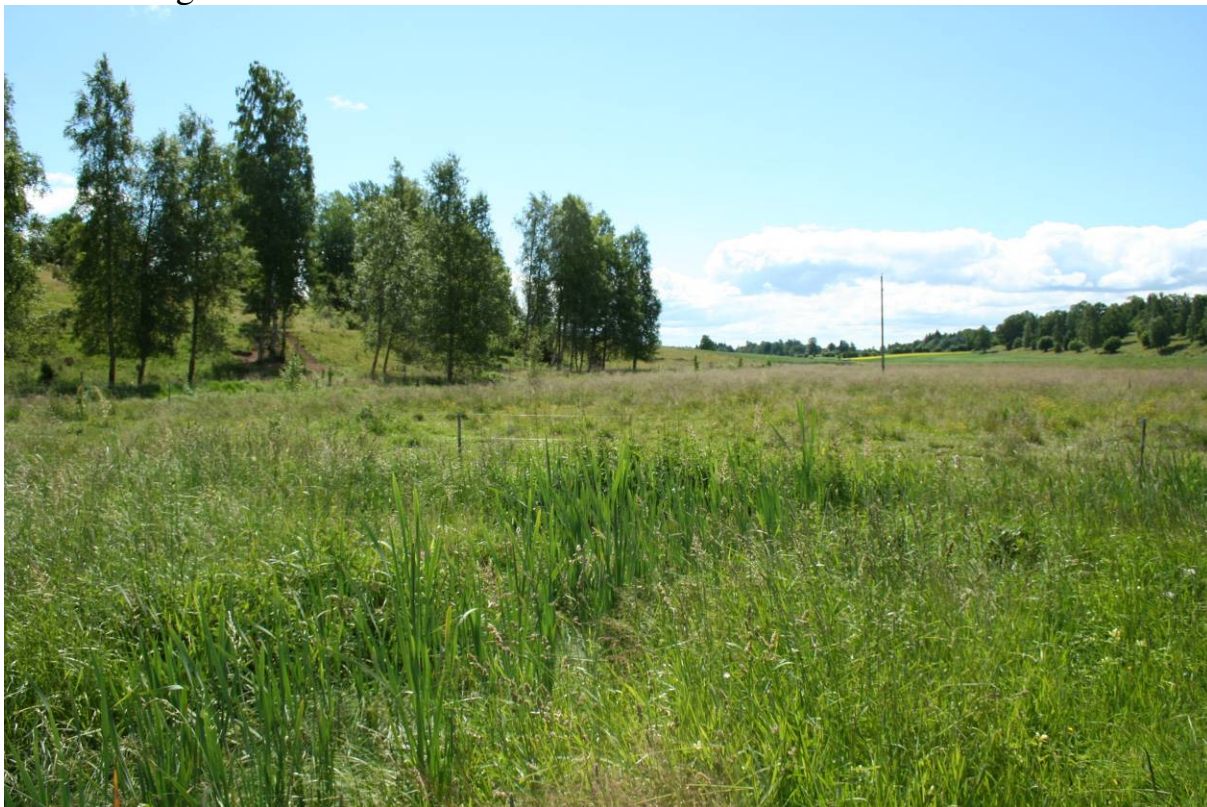
Våtmarksläge nr 9

Översiktlig beskrivning av området och flödet: Området utgörs i dagsläget av betesmark på åker.

Översiktlig beskrivning av våtmarksutformning: Våtmarken kommer att kunna anläggas genom en kombinerad urschaktning och fördämning. Fördämningshöjden kommer att styras av befintliga täckdiken samt vattengång i vägtrumman.

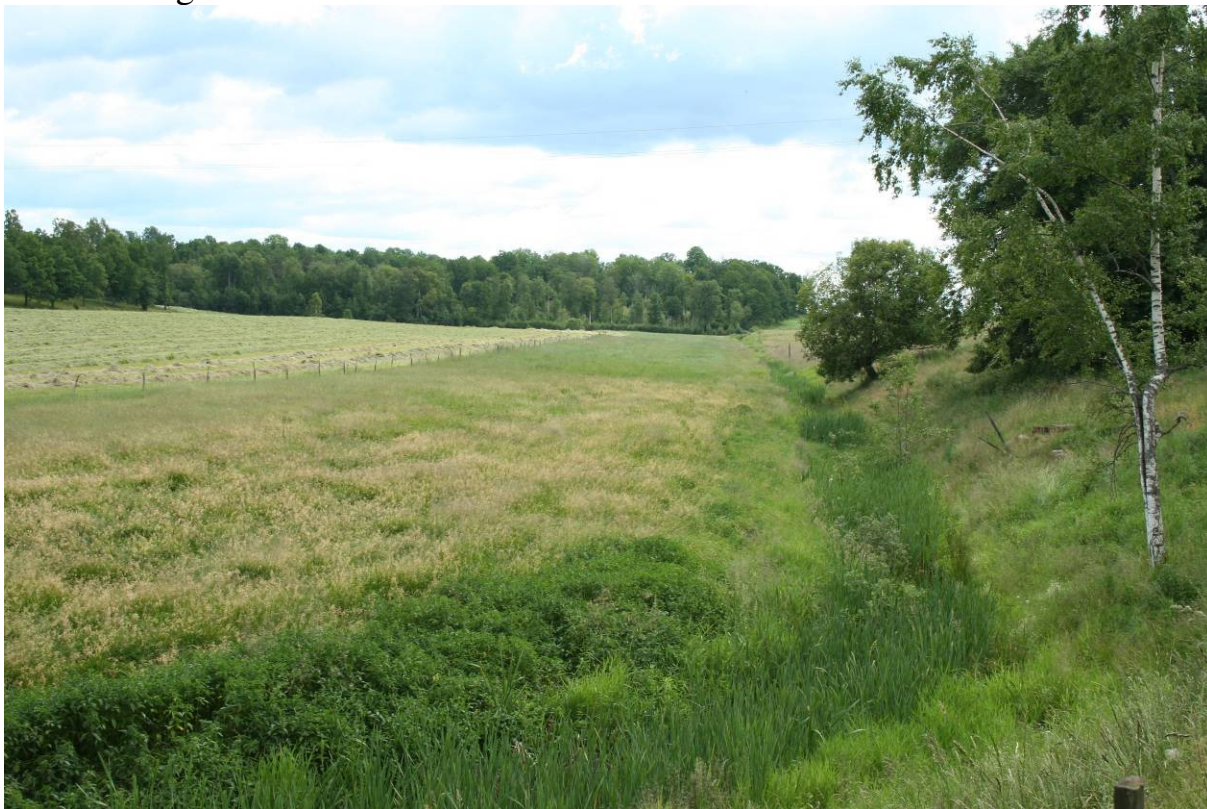
Våtmarksläge nr 10

Översiktlig beskrivning av området och flödet: Området utgörs i dagsläget av betesmark.

Översiktlig beskrivning av våtmarksutformning: Anläggningen bör utformas som en fosfordamm. Fosfordammen kommer att kunna anläggas genom en kombinerad urschaktning och fördämning.

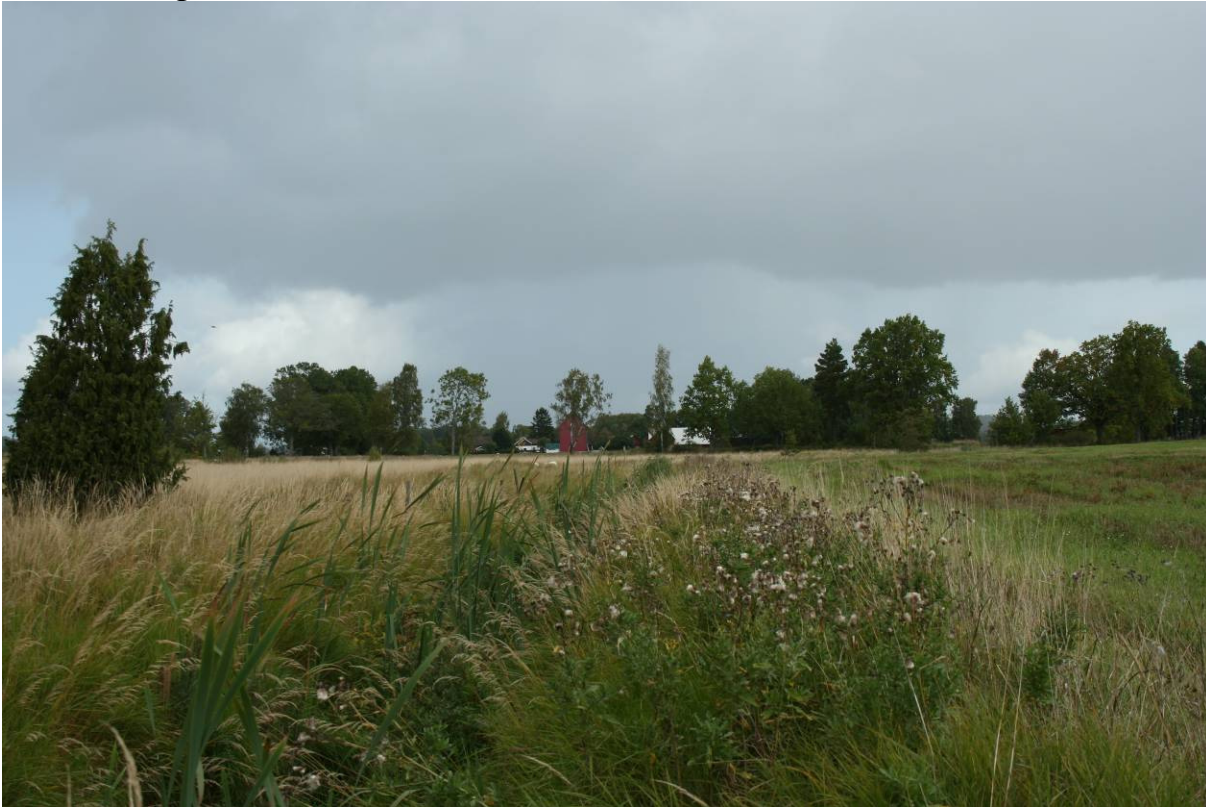
Våtmarksläge nr 11

Översiktlig beskrivning av området och flödet: Området utgörs i dagsläget av betes- och åkermark

Översiktlig beskrivning av våtmarksutformning: Våtmarken kommer att kunna anläggas genom urschaktning av området. Alternativt bör anläggningen genomföras som fosfordamm.

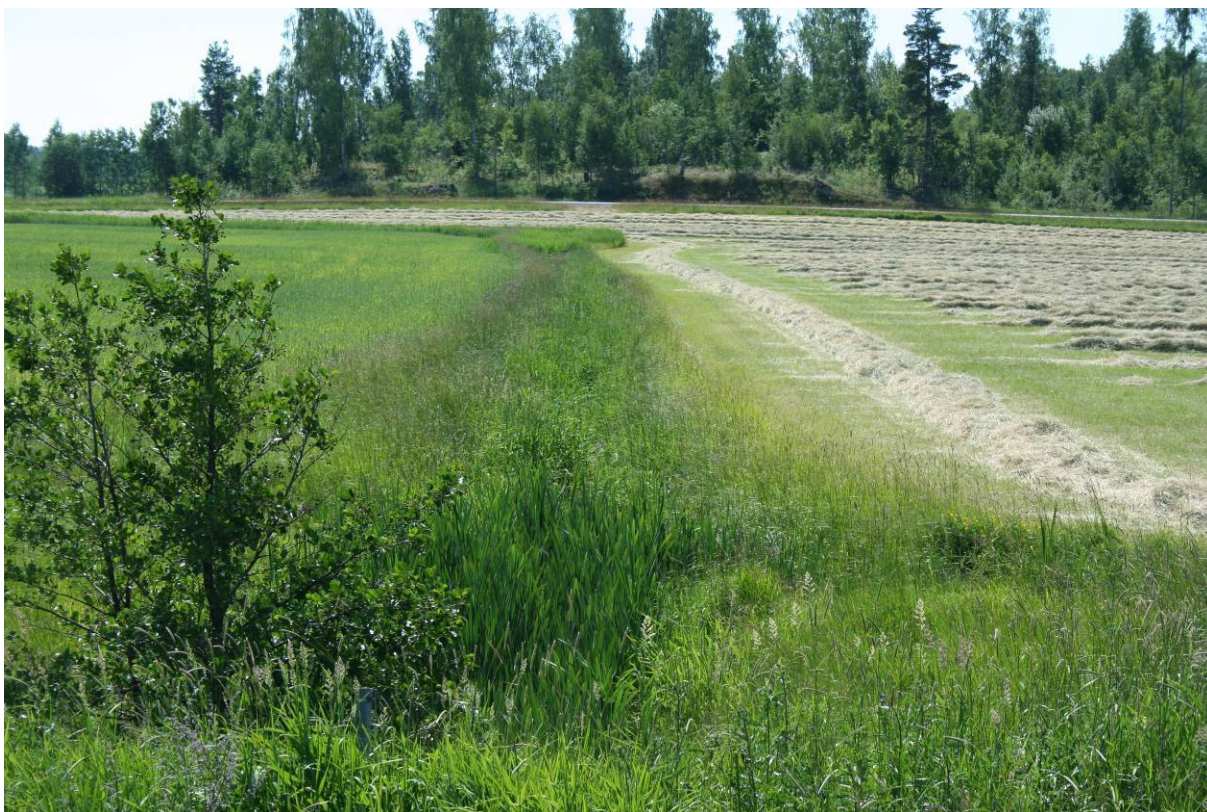
Våtmarksläge nr 12

Översiktlig beskrivning av området och flödet: Området utgörs i dagsläget av åkermark. Vattenflödet var vid besökstillfället måttligt påverkat av sediment.

Översiktlig beskrivning av våtmarksutformning: Genom att schakta ur aktuellt område kommer det vara genomförbart att tillskapa en våtmark, alternativt fosfordamm. Eventuellt kommer det även vara möjligt att anlägga en låg fördämning i anslutning till flödet. Fördämningshöjden kommer att styras av den befintliga kulvert som finns i anslutning till järnvägen.

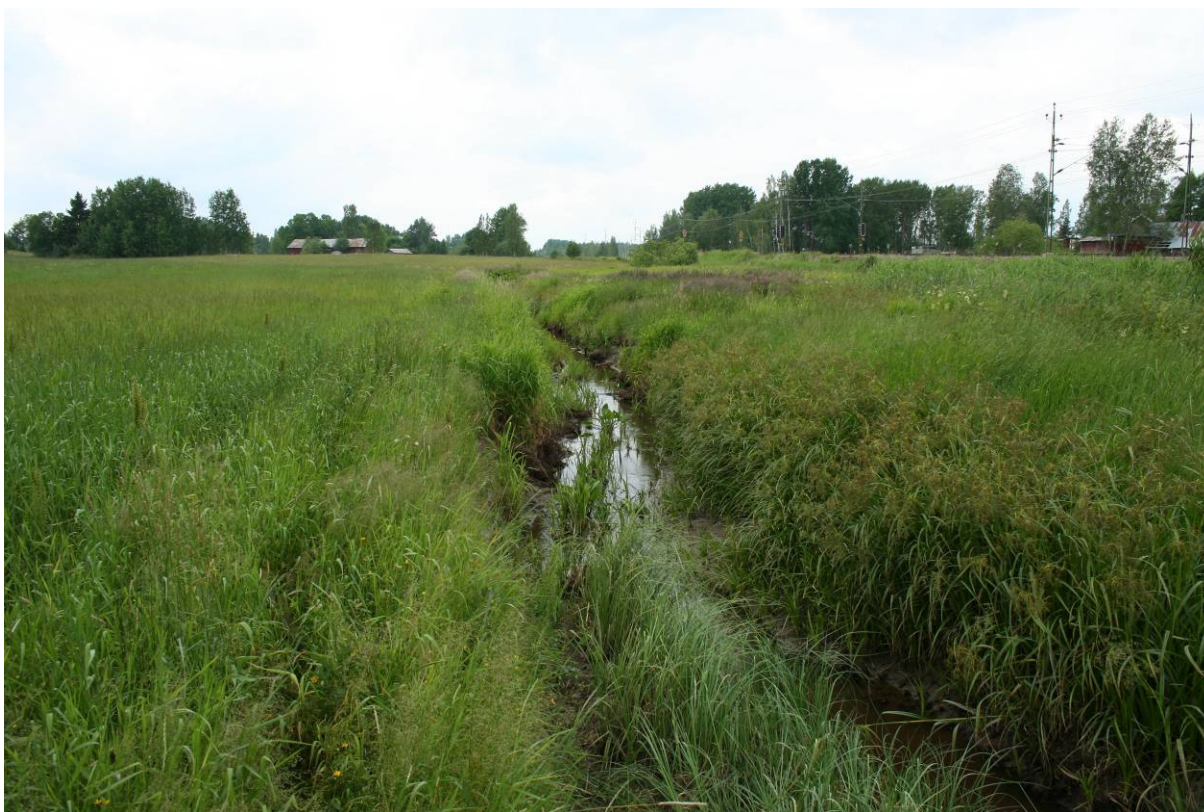
Våtmarksläge nr 13

Översiktlig beskrivning av området och flödet: Området utgörs i dagsläget av åkermark i träda. Vattenflödet var vid besökstillfället kraftigt påverkat av sediment.

Översiktlig beskrivning av våtmarksutformning: Genom att schakta ur aktuellt område kommer det vara genomförbart att tillskapa en våtmark. Eventuellt kommer det även vara möjligt att anlägga en låg fördämning i anslutning till flödet. Fördämningshöjden kommer att styras av den befintliga kulvert som finns i anslutning till järnvägen.

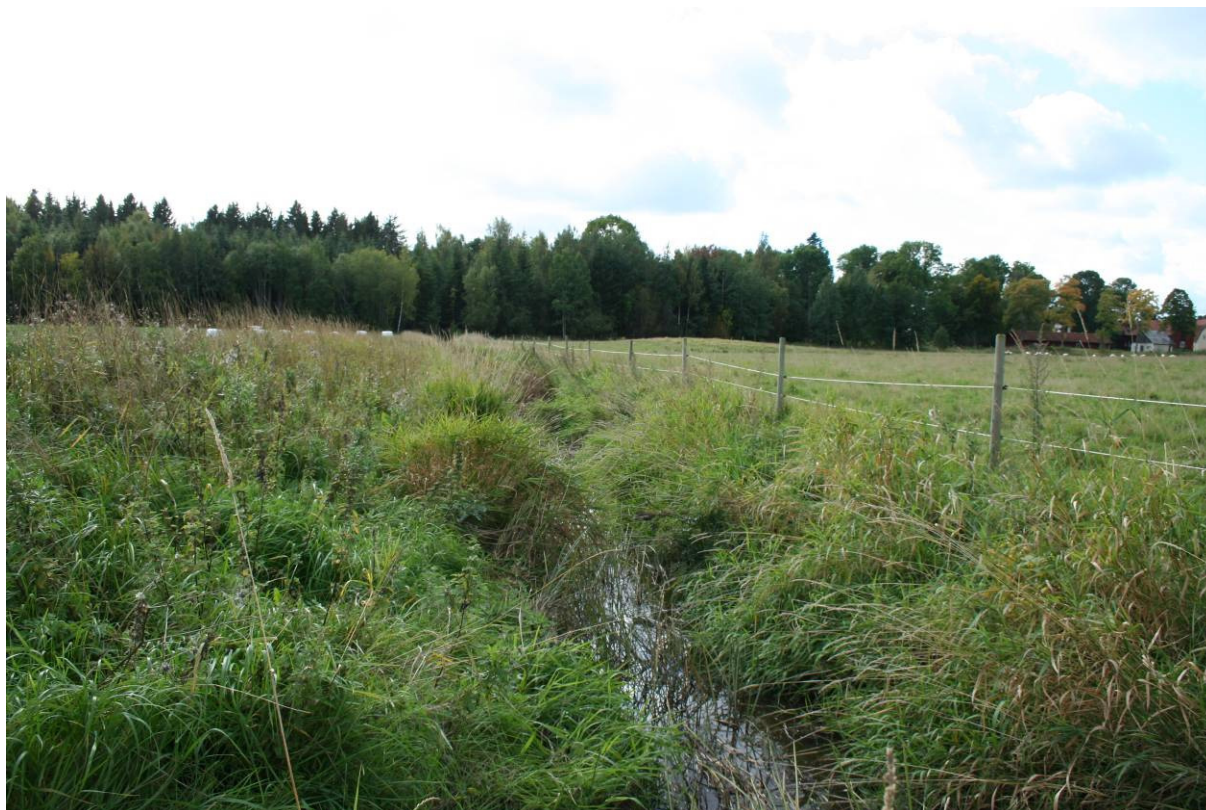
Våtmarksläge nr 14

Översiktlig beskrivning av området och flödet: Området utgörs i dagsläget av betesmark samt vall.

Översiktlig beskrivning av våtmarksutformning: Våtmarkerna kommer att kunna anläggas genom urschaktning av området. Alternativt bör anläggningen genomföras som fosfordamm.
