Översvämning & mjältbrand

En analys av översvämningar och mjältbrand i Kvismaredalen

Utgivare: Länsstyrelsen i Örebro län

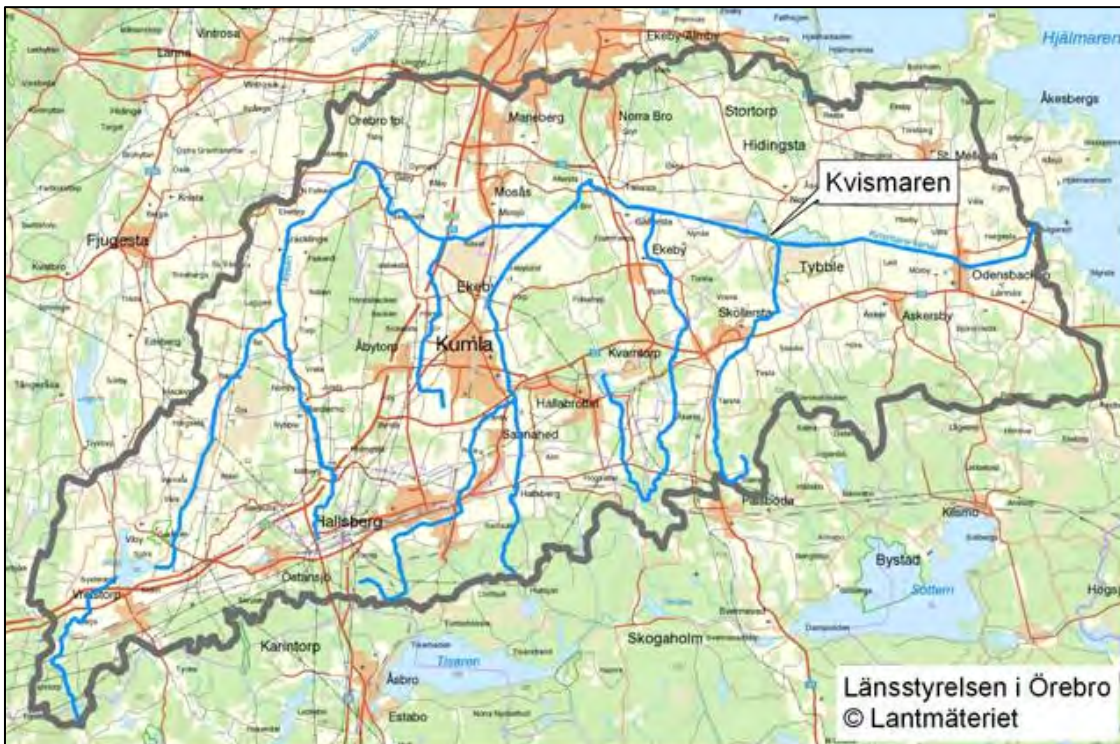
Figur 1. Täljeåns avrinningsområde.

Täljeåns avrinningsområde är beläget söder om Örebro tätort och området domineras av jordbruksmark (se figur 1). Kvismaredalen utgör sista delen av Täljeåns avrinningsområde innan vattnet rinner ut i Hjälmaren. Kvismaredalen har sedan länge använts för jordbruksverksamhet med stora områden som utnyttjas framförallt för odling och en liten del som betesmark. Eftersom området är känsligt för översvämningar är vattenfrågorna centrala för att jordbruket ska fungera. Området har därför modifierats kraftigt med hjälp av sjösänkning, kanalisering, dikning och invallning för att säkerställa goda förhållanden för jordbruket. I övrigt domineras vattenmiljöerna i Kvismaredalen av Kvismare kanal som mynnar i sjön Hjälmaren.

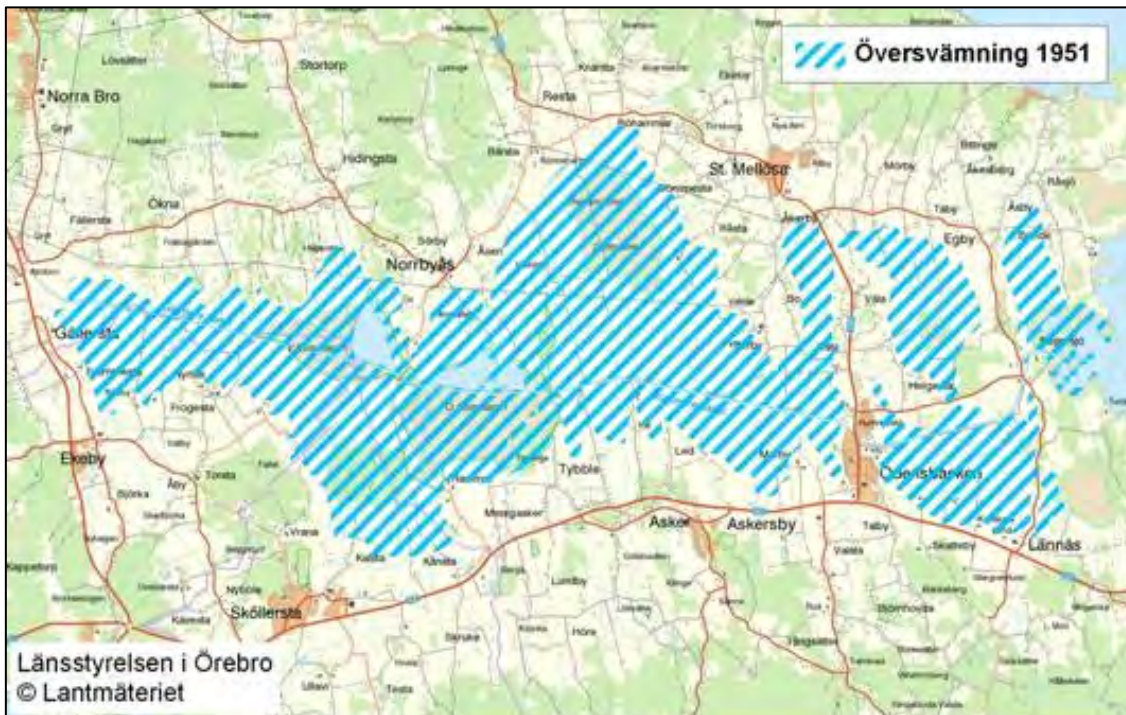
Figur 2. Översvämmad mark i Kvismaredalen 1951.

1. Stora översvämningar som inträffat flera gånger i Kvismaredalen de senaste 100 åren där många kvadratkilometer lagts under vatten (se figur 2).
2. Medelstora översvämningar som drabbar mark i centrala Kvismaredalen (se figur 3).
3. Mindre översvämningar i Kvismarens naturreservat som förekommer årligen (se figur 4). Dessa översvämningar är positiva och utgör själva förutsättningen för det rika natur- och fågellivet i naturreservatet.

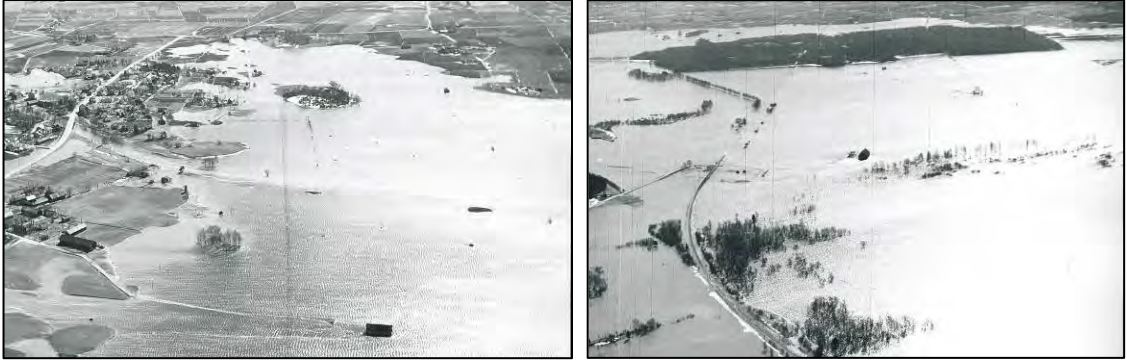
Figur 5. Till vänster översvämning runt Odensbacken 1951 (fotograf: okänd). Till höger översvämning vid Västra Kvismaren 1951 (Fotograf okänd).

dagsläget finns ungefär 100 markavvattningsföretag och 10 invallningsföretag i Kvismaredalen (se bilaga 1). Inom avrinningsområdet finns flera tätorter, t.ex. Kumla och Hallsberg, ett större köpcentrum och en flygplats med relativt stora arealer hårdgjord yta vilket lokalt kan skapa översvämningar vid kraftiga regn. Detta sammantaget gör att vattenföringen i kanalen varierar kraftigt. Vid lågvattenföring kan det rinna ca 1 m³/s medan det under kraftig vårfloed kan rinna över 80 m³/s. Högsta uppmätta vattenföring vid Almbro är 83 m³/s vilket inträffade våren 1985. Mätningar startade dock i början på 80-talet och sannolikt var vattenföringen större vid exempelvis översvämningen våren 1951 (se figur 5).

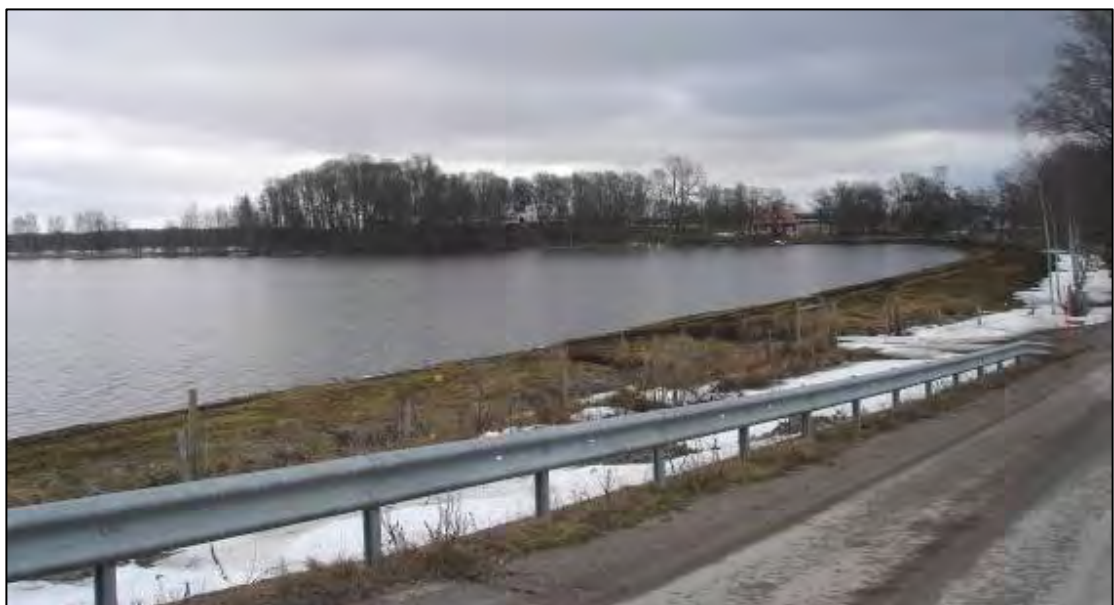
Figur 6. Gården Hammar söder om Kvismaren våren 2011 (Foto: Bengt Dalme).

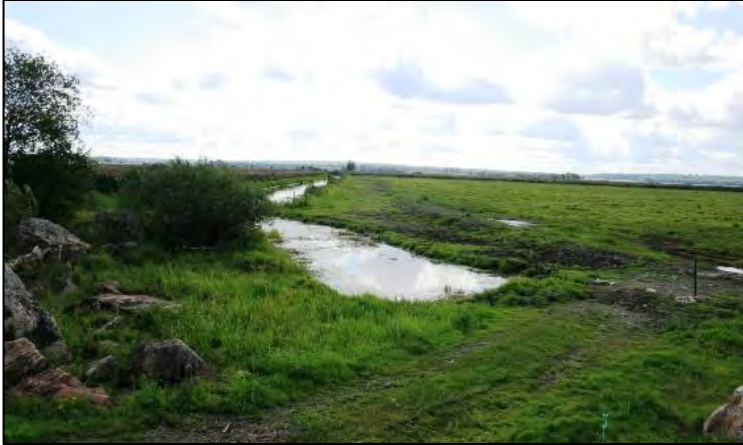
Figur 7. Foto från Skarven 2011 (Foto: Ernst Witter, Länsstyrelsen).

Under det senaste mjältbrandsutbrottet i Sverige vid Kvismaren i Örebro län avled ett tjugotal nötkreatur under perioden juli-augusti. Utbrottet orsakades troligtvis av grävningar som utfördes i ett område kallat ”Skarven” i centrala delen av Västra Kvismaren i månadsskiftet maj/juni (se figur 4 och 7).
