# Hårklomossans förekomst i Valåns- och övre Svartåns vattensystem

Publ nr: 2016:11

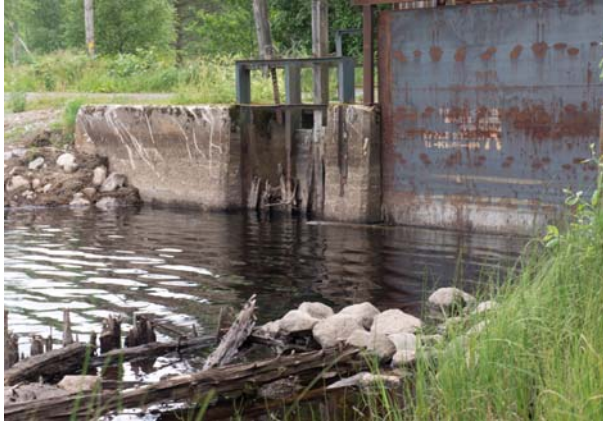
*Trasigt dämme*

Det trasiga dämnet var anledningen till det mycket låga vattenståndet. Stränderna var kala och myrområdena var till stor del torra. Restaurering är nödvändig. Om vattennivån blir som den var innan dämnet rasade, kommer hårklomossan sannolikt att återta sin tidigare utbredning. Då finns klibbalrötter, vide, pors och sten som substrat. Om en tröskel anläggs som är lägre blir det problem för hårklomossan. På de platser där den fanns nu kommer den att konkurreras ut av andra växter (se figur). I det läget är det nödvändigt att placera stenar med hårklomossa, på lämplig nivå, anpassad till den nya tröskelns läge. Det kommer att ta lång tid innan klibbal, vide och pors kan bli lämpliga substrat. I Angsjön fanns nu endast ett mycket litet antal lämpliga stenar med hårklomossa som kan förflyttas. Som tur är fanns hårklomossa på stenar i ån nedanför dämnet vid golfbanan som kan förflyttas till sjön. Transplantering är **en** förutsättning för att hårklomossan så småningom kunna öka i sjön igen. Transplanteringen placeras så att hårklomossan kommer att vara över vatten under sommarhalvåret. Det kan vara klokt att placera ut stenarna på något olika nivåer. Problem nummer **två** är att skapa beskuggning. Det är **också** nödvändigt att anpassa utloppets storlek så att vattenståndsskillnaderna blir en bit över 0,5 m vinter/sommar, förslagsvis närmare 1 m.

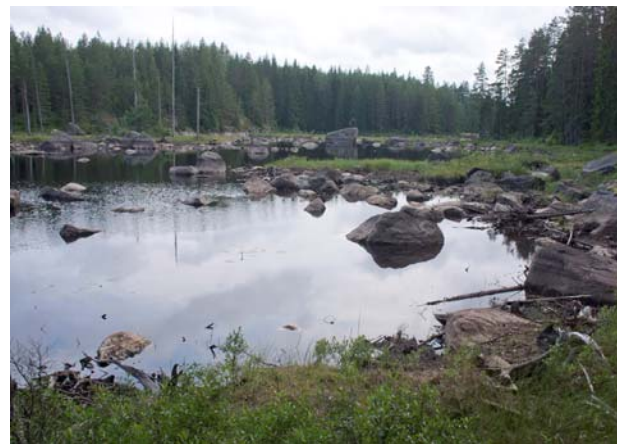
*Kraftigt sänkt vattennivå*

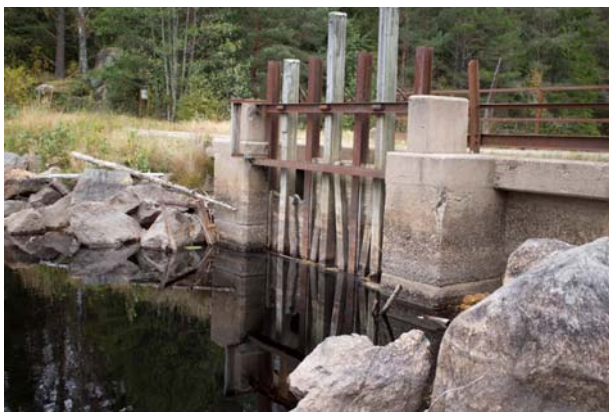
Stora Lysingen är förbunden med Angsjön men ett dämme förekommer mellan sjöarna. Dämnet var också här trasigt. Det var mycket lågt vattenstånd i S Lysingen. Stränderna var kala och myrområdena torra.

*Dämme vid S Lysingen*

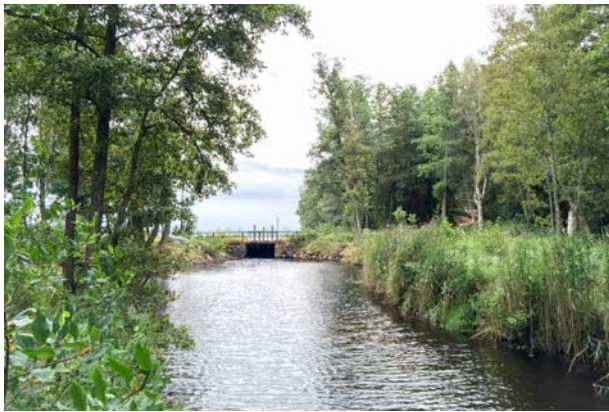
*Dämme vid inloppet mellan Ö och V Laxsjön*

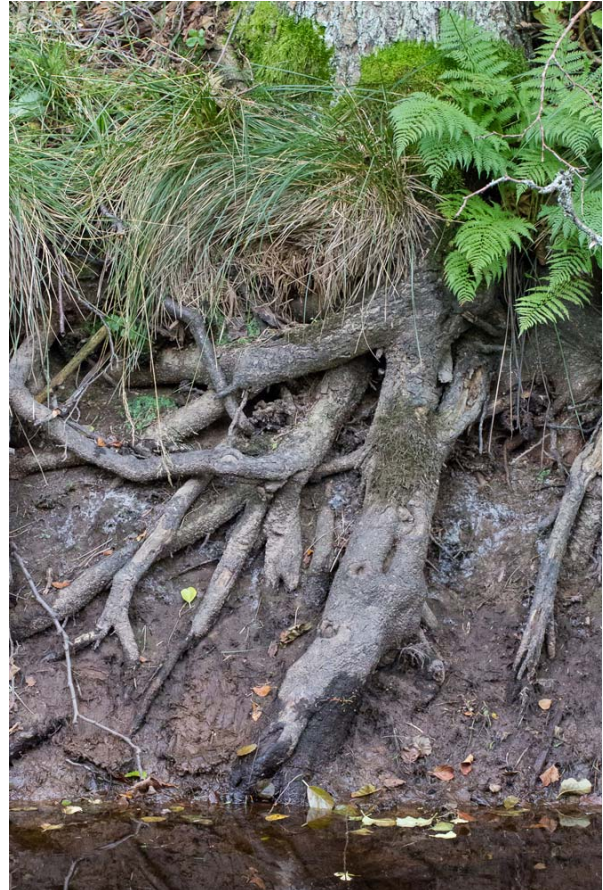
Hårklomossa förekom i en liten å strax väst om Ågrena som mynnar i Laxån. Laxån är påverkad av flera dammar och kraftverk (sex stycken). Erosion är troligen stor vid åkanterna och ett endast fåtal fynd gjordes på långa klibbalrötter. Rötterna är ofta slambemängda och hårklomossan lossnar därför lätt. Vid kanalen intill vårdcentralen i Laxå fanns svaga kolonier av hårklomossa blandat med klomossa.

*Kraftig erosion på åkanten. Foto Johan Marand.*

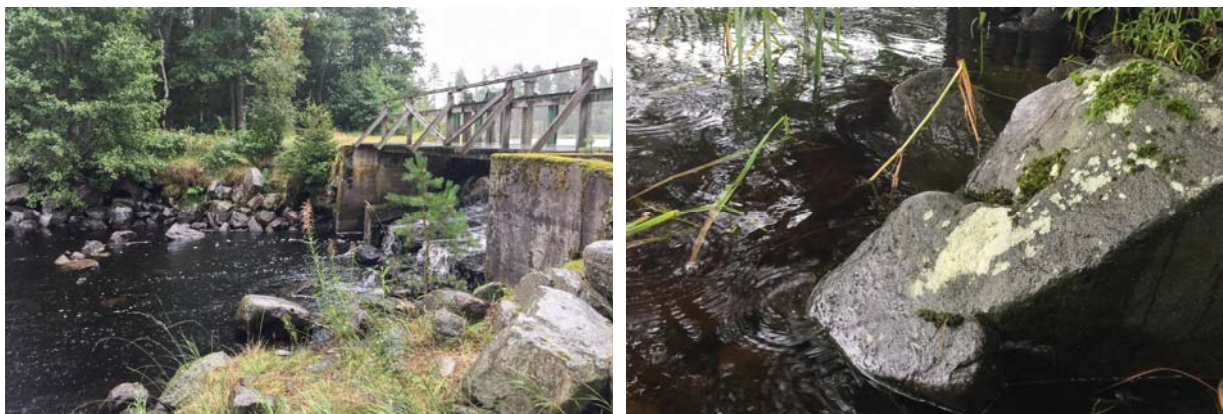
*Dämmet vid Borasjön. Hårklomossa växer på motsatta stranden. Hårklomossa på sten vid Borasjön*

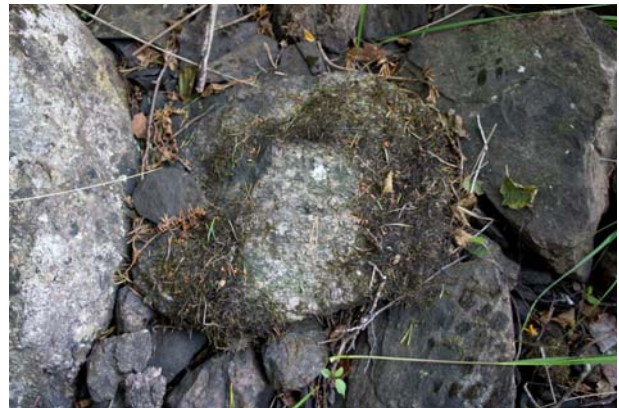
*Hårklomossa utsatt för erosion*
