### Imälven

- en kulturmiljöinventering i Karlskoga socken och kommun

Publ nr: 2016:41

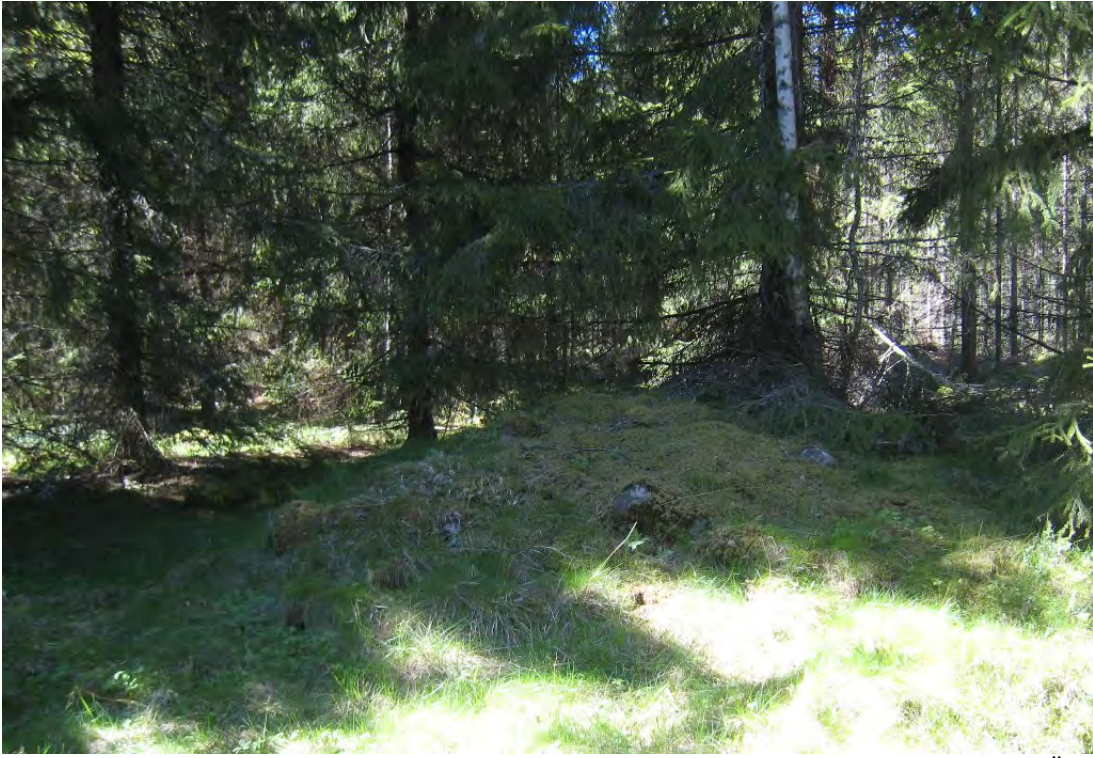
**Sibbofors gård:** Skog och Historia 1019252. Gårdsområde 40x25 meter, (NO-SV) bestående av 1 husgrund, 1 brunn samt kulturväxtlighet. Spismursröse 3 meter i diameter, 1 meter hög av 0,1-0,2 meter stora stenar. 30 meter NV om husgrunden är brunn 3x2 meter, 0,3 meter djup till vattenyta, ca 0,5 meter djup i vettnet. Direkt S om husgrunden är vinbärsbuske. **Kommentar:** Platsen är besökt vid inventering och varken brunn eller vinbärsbuske kunde återfinnas.

*Figur 5. En glänta i skogen där några rester finns kvar av Sibbofors äldre gårdsläge. Foto från SÖ.*

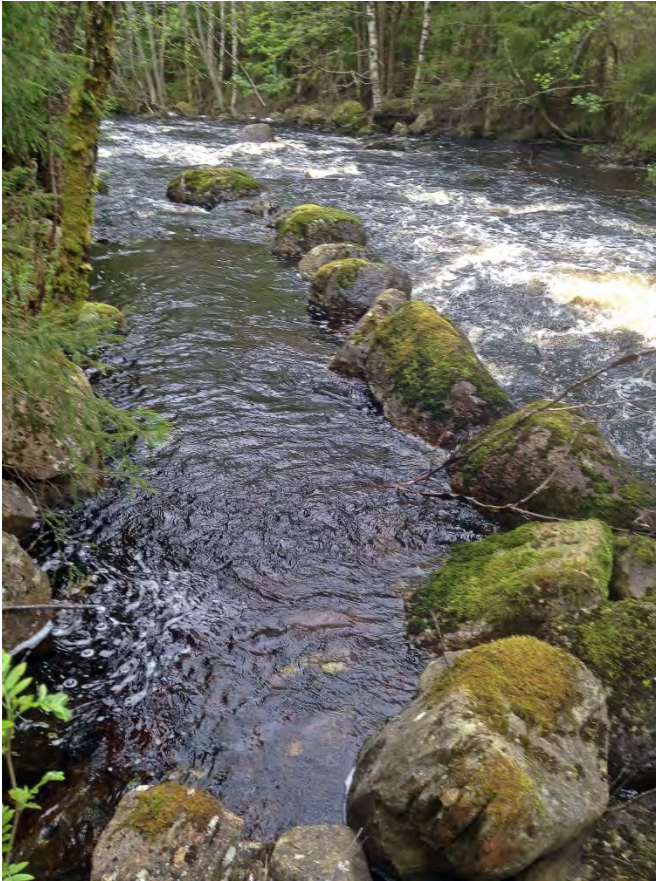
**Klensmedja:** Stenrad som troligen är norra begränsningen av hjulgrav till klensmedja. 12 meter lång med 0,3-0,6 meter stora stenar. Öppning i väster men inte i öster. Södra strandkanten är förstärkt med upplagda stenar och förstärkningen går längs med stenraden och fortsätter ca 10 meter åt väster.

*Figur 8. Stenrad som förmodligen markerar klensmedjans hjulgrav längs Imälvens södra strand. Foto från Ö.*

**Kommentar:** Lämningen är inte registrerad i FMIS. Bör besökas igen inför en senare registrering för att se om det finns ytterligare lämningar på land.

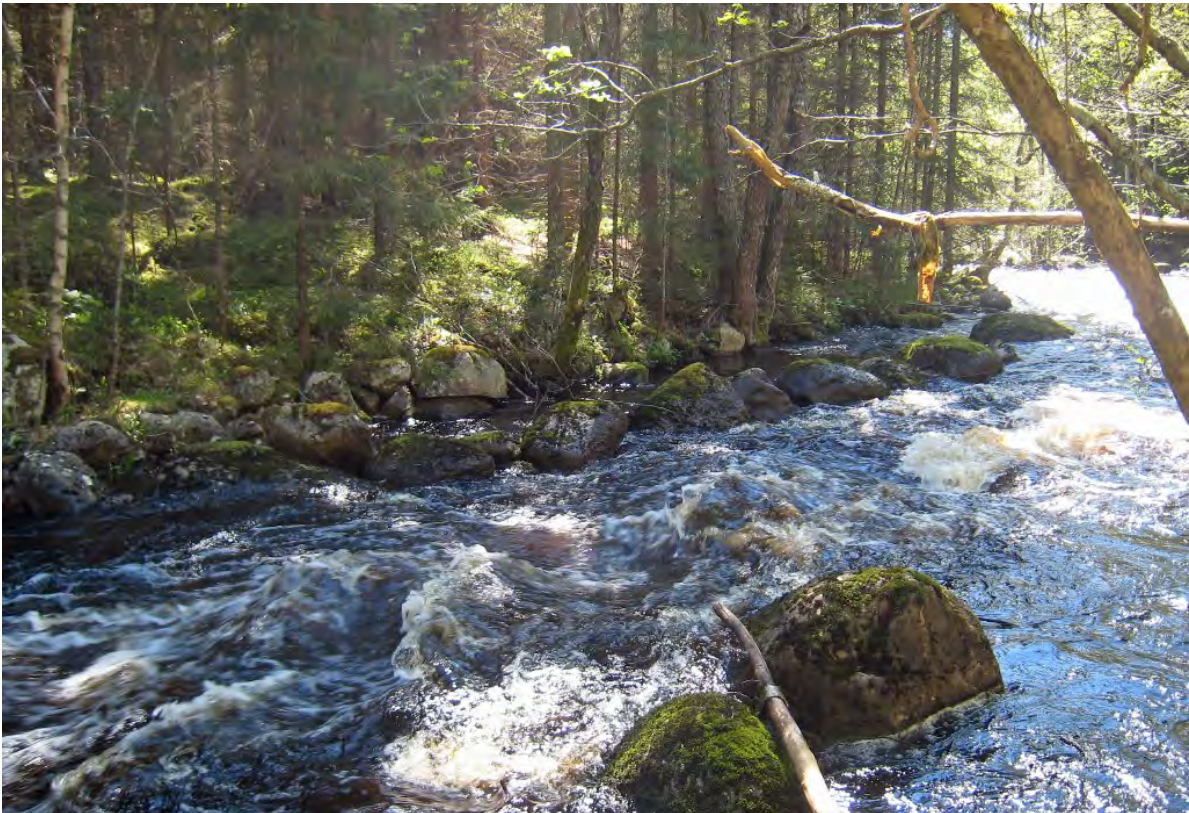
*Figur 9. Stenraden längsmed Imälvens södra strand. Foto från NO.*

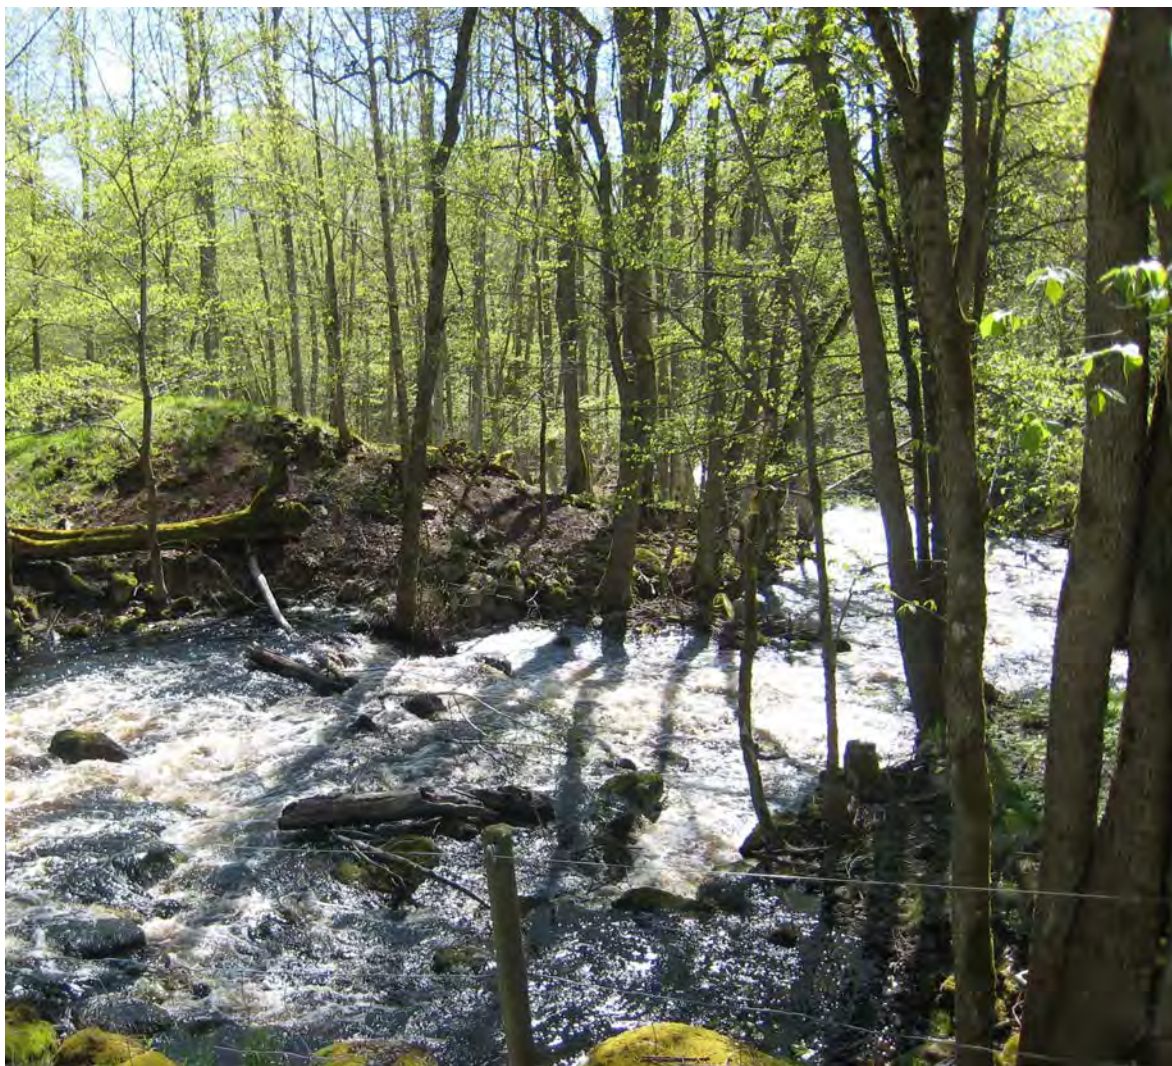
**Beskrivning:** Sibbohyttan, Karlskoga 39:1. I FMIS är hyttplatsen beskriven som ett 100x50 meter stort område (NO-SV) sydöst om Imälven. Inom det området finns hyttruin, rest av murar, hög som kan vara fundament till brygga samt slagghvarp **Kommentar:** Platsen är besökt vid inventering men den delen sydöst om vägen som är registrerad i FMIS är endast besiktigad från vägen. Fårhage med elstängsel hindrade närmare besök.

Tillägg efter inventering och till registreringen är slagghvarp NV om vägen, 33 meter lång, 3-4 meter bred och intill 0,5 meter hög slagghvarp (NV-SO). Består av sot, slagg och jord, förmodligen rest av större slagghvarp. Finns även spridd slagg runt om.

Figur 14. Sibbohyttan. Foto från N.

**Upplevelsevärde:** Det finns en del grunder kvar i området men eftersom platsen idag ligger i hagmark är inte området tillgängligt för besökare. Dock syns en del direkt från vägen och värdet skulle höjas med hjälp av en informationsskylt.

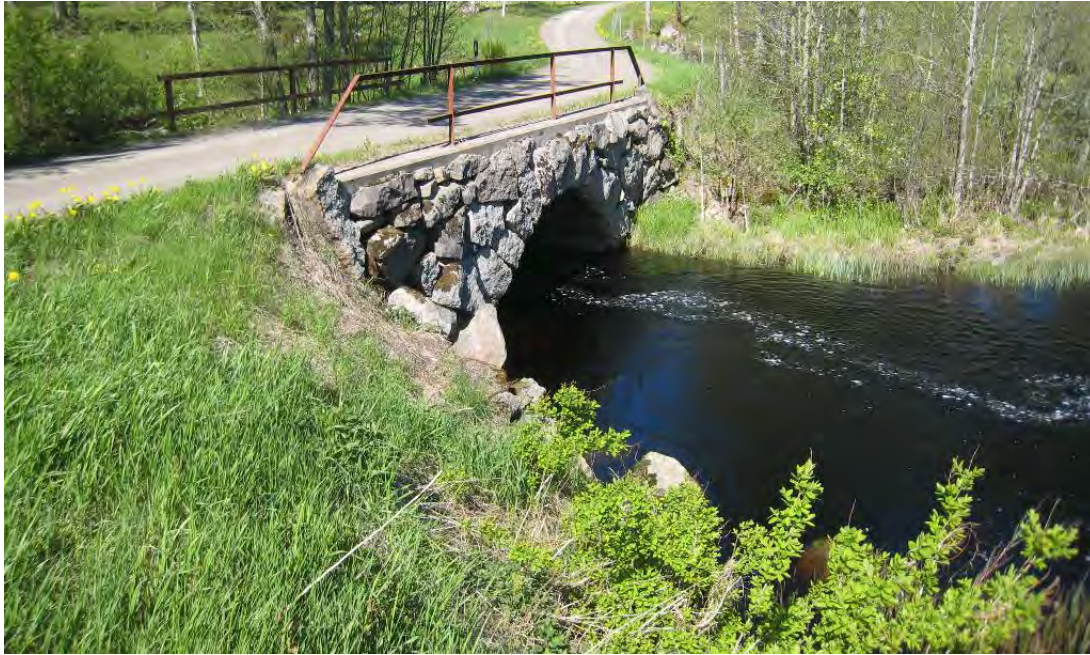
*Figur 15. Stenvalvsbro (Karlskoga 145:1), söder om Sibbohyttan. Foto från SÖ.*

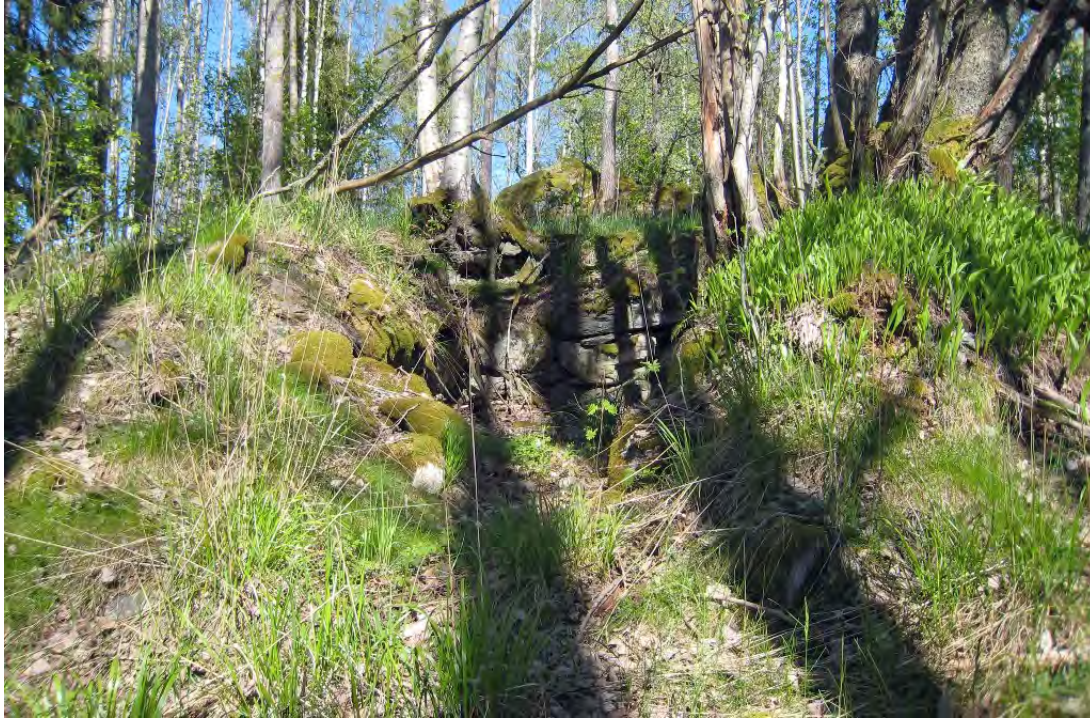
**Östergården:** Skog och Historia: 1019220. En husgrund 17x 11 meter (N-S), stenmursröse ca 4 meter i diameter. Ca 18 meter NNV om husgrunden finns jordkällare, 3,5x2 meter, ca 1-1,5 meter hög. 45 meter SÖ om husgrunden finns ytterligare en husgrund, 15x5 meter (NNÖ-SSV). Ca 50 meter NÖ om första husgrunden i den östra slänten finns rester av sten och slagg. En möjlig härdpall, ca 2,5 x 2 meter och 0,4 meter hög. Bakom denna finns en ansamling sten, ca 6 meter lång och 1,5-2 meter bred, i södra änden begränsad av stort block, möjlig del av byggnad. **Kommentar.** Skog och Historia-beskrivning inte komplett. Vid registrering i FMIS bör beskrivningen kompletteras.

*Figur 22. Östergårdens källare. Foto från SV.*

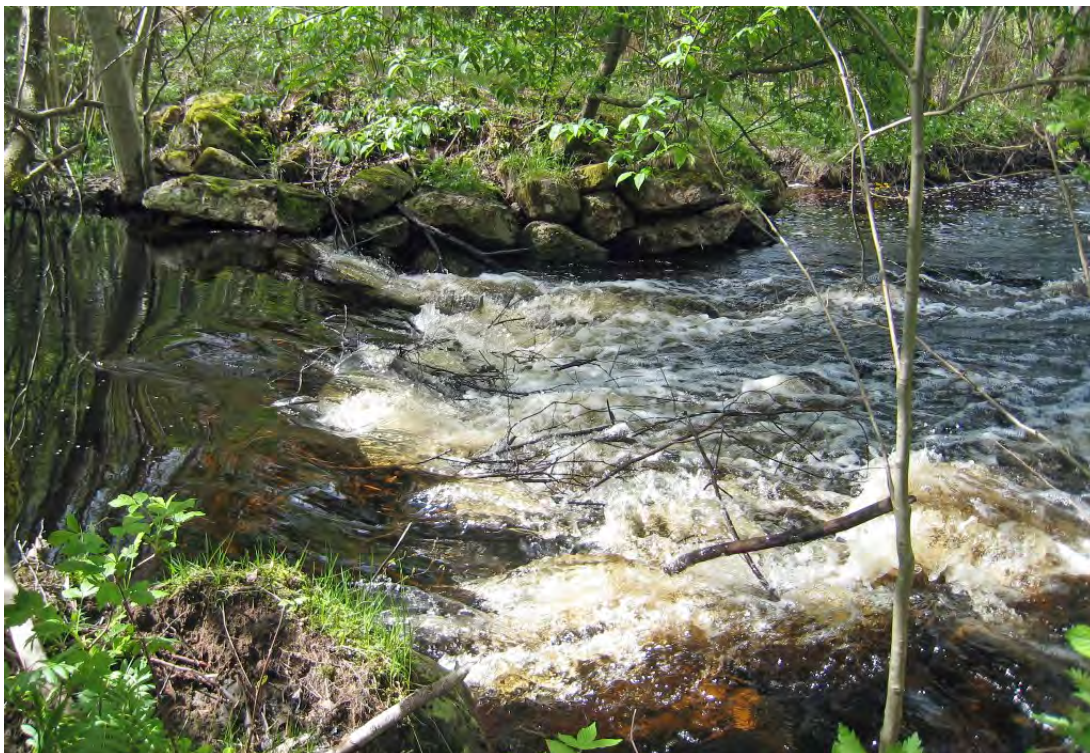
*Figur 23. Brofäste nr 1 norr om Östergården. Foto från NO.*

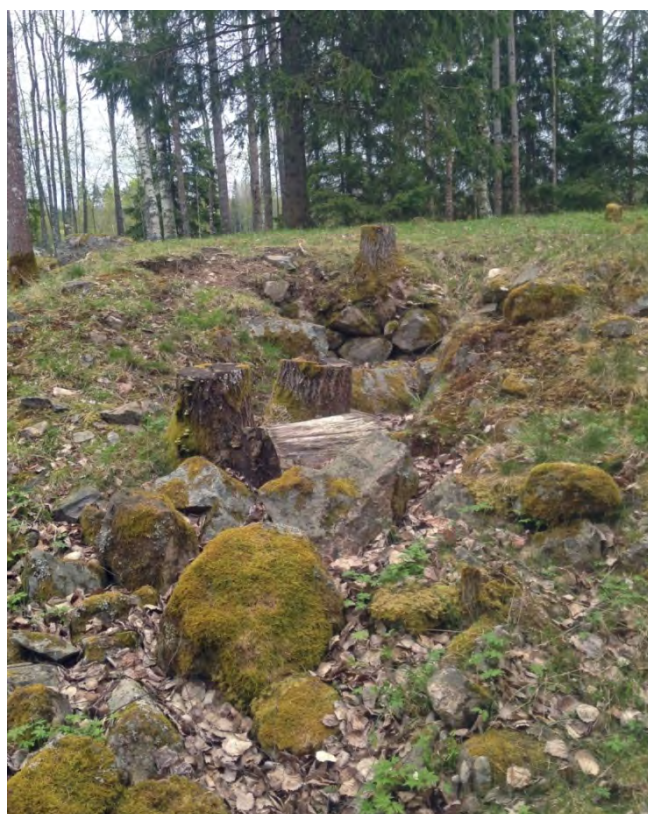
Husgrund, rektangulär, 7x4 m (Ö-V), 0,1-0,6 m h av 0,2-0,5 m st stenar. Syllsten tydligast i V. I Ö finns en stenpackning, 2x1,2 m med enstaka 0,2-0,4 m st stenar. 5 m N om hg finns källargrund, 6x5 m (Ö-V), rektangulär grop 2,5-2 m (N-S), 1,5 m dj. Stensatta inre vägar av 0,2-0,6 m stora kallmurade stenar. Igenrasad utgång mot V. I gropen ligger 0,6-1,2 m st block.

*Figur 25. Del av jordkällare, Färbrofallet.*

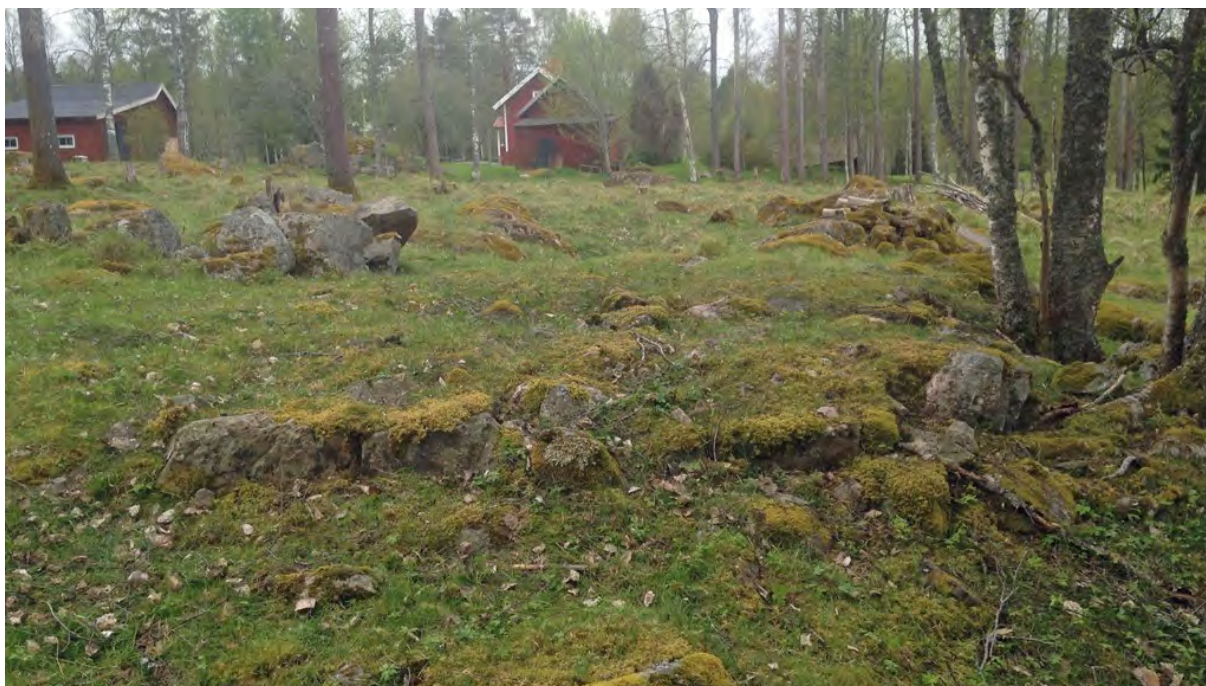
Torplämning, ca 65x20 m (NV-SÖ), bestående av 3 husgrunder, 1 källarruin och 1 grop. Husgrund, rektangulär med spismursröse, 8x5 (Ö-V), 0,4 m h av 0,3-0,8 m st stenar. Spismursröse 3x2,5 m (Ö-V), 0,6 m h med enstaka tegel och fragmenterad slagg i ytan. Bevuxen med två björkar. Omedelbart V om hg är källargrund, 6x7 m (N-S). Grop ca 3,5 m, 1,5 m dj med öppning åt V med en gång, 4,5x1 m och 0,6 m h i N kanten. Belamrad med skräp, bevuxen med ett tiotal träd, bland annat björk, lönn och gran. Ca 30 m SÖ om Hg är uthusgrund? 4x3 m (Ö-V), 0,3 m h med stensyll 0,1-0,5 m, otydlig begränsning i Ö. Bevuxen med två större björkar. Ca 45 m SÖ om Hg är uthusgrund? 3x3 m, 0,2-0,4 h. I S, V, N synlig syll av 0,2-0,7 m st stenar. I Ö begränsad av två större block, 1,5-1,8x1-1,2 m, 0,6 m h. Bevuxen med en asp

*Figur 26. Del av Hjerpstenslyckan. I bakgrunden syns ett bevarat torp som på kartan idag heter Älvkullen, se figur 17. Torpet visar på en kontinuitet i områdets brukningshistoria och är förmodligen torpet längst i söder i det historiska kartmaterialet. Foto från N.*

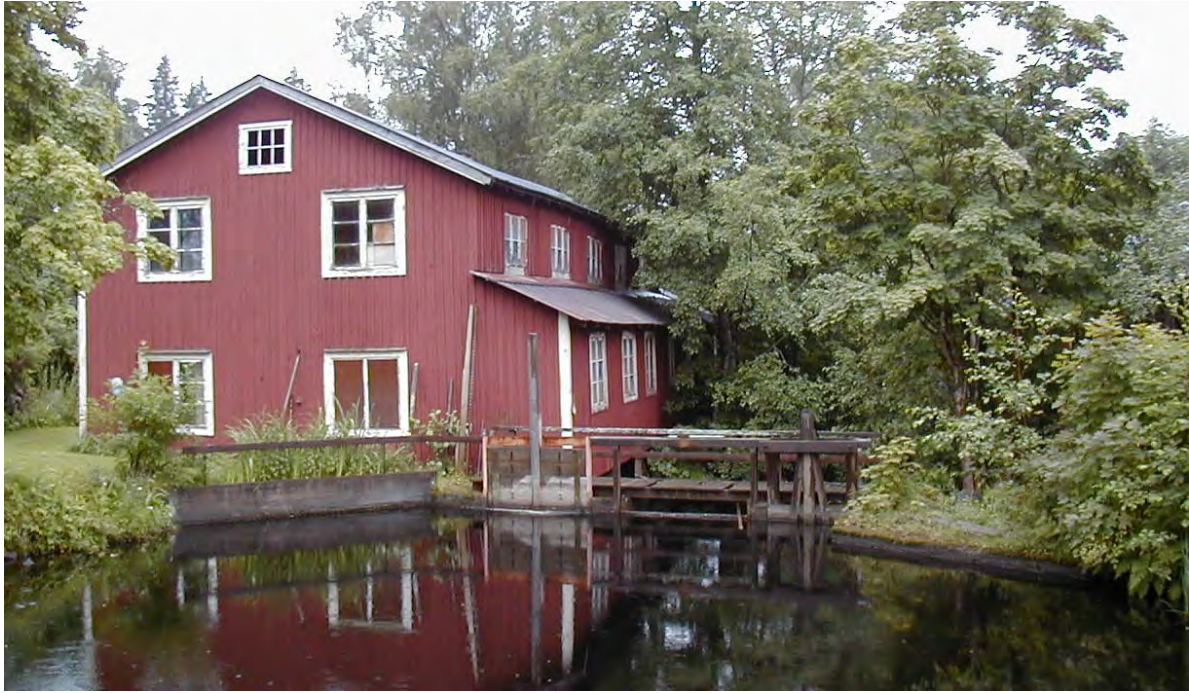
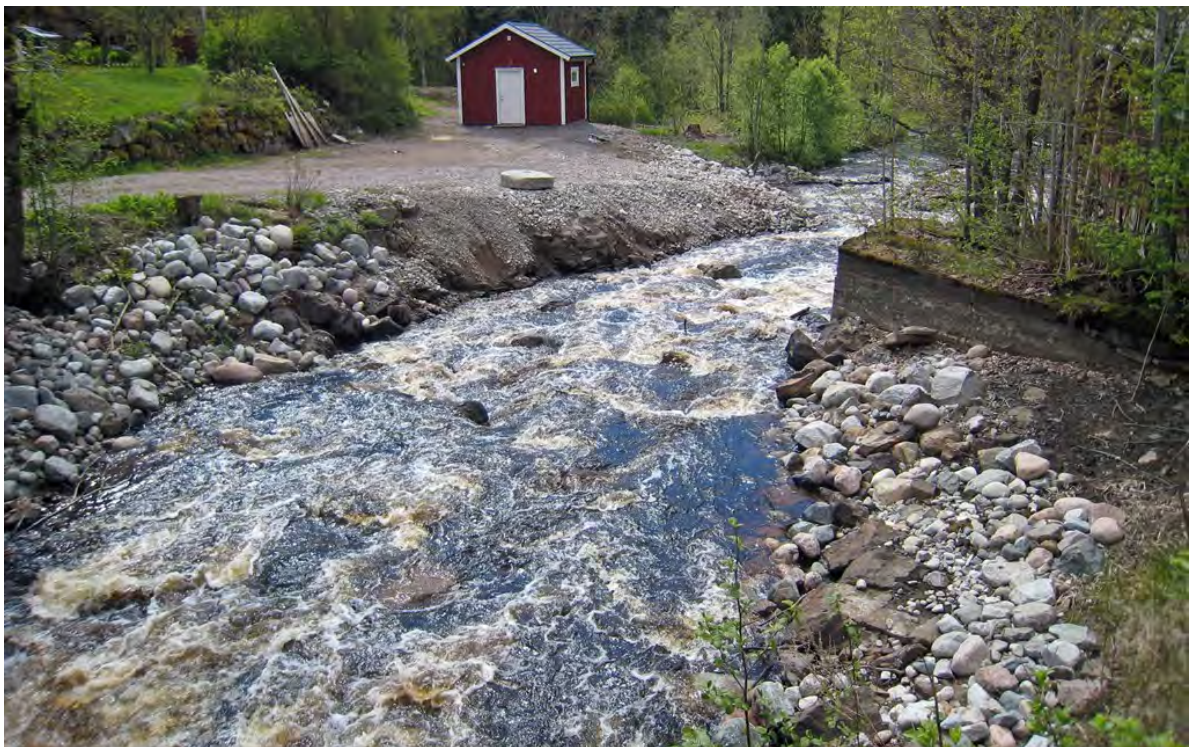
*Figur 28. Vy från bron vid Utterbäck. Före och efter dammutrivning och rivning av kraftverk/kvarn. Foto från NV. Fotograf översta fotot: Peter Ström, länsstyrelsen.*

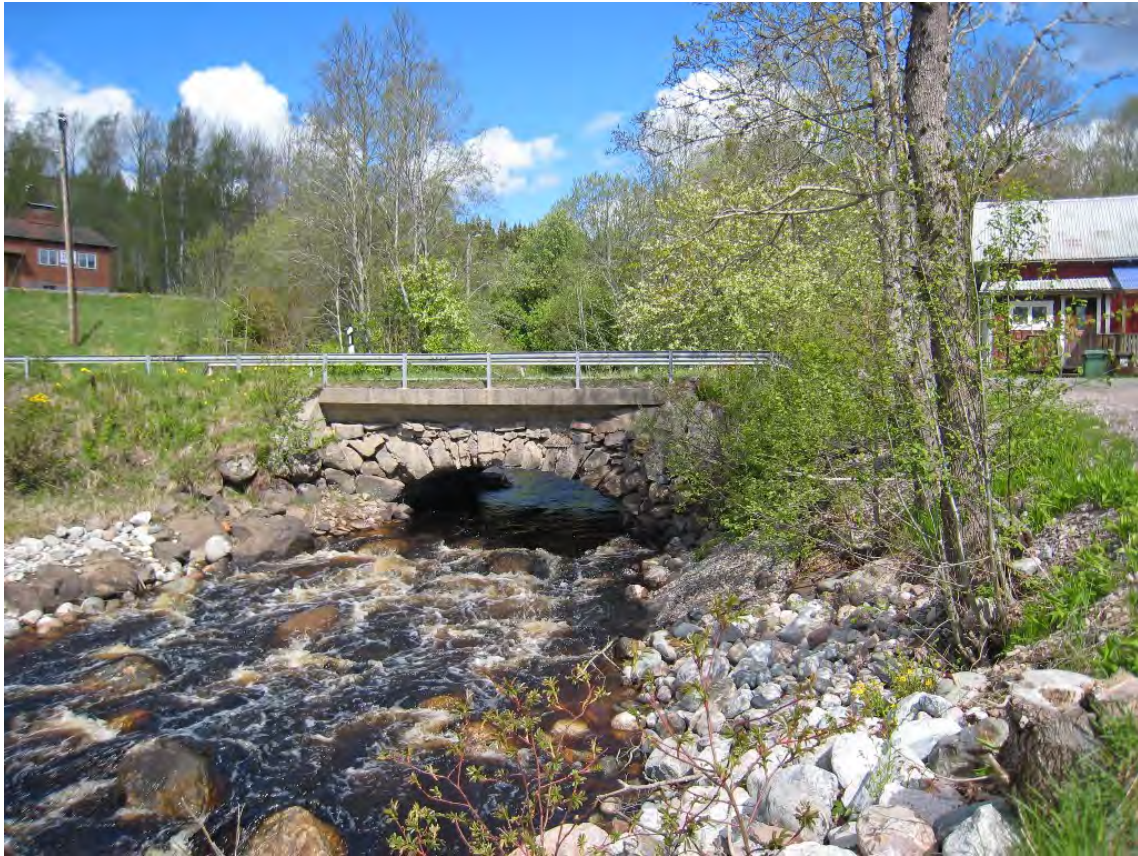
*Figur 29. Kilstensbro vid Utterbäck. Foto från S.*

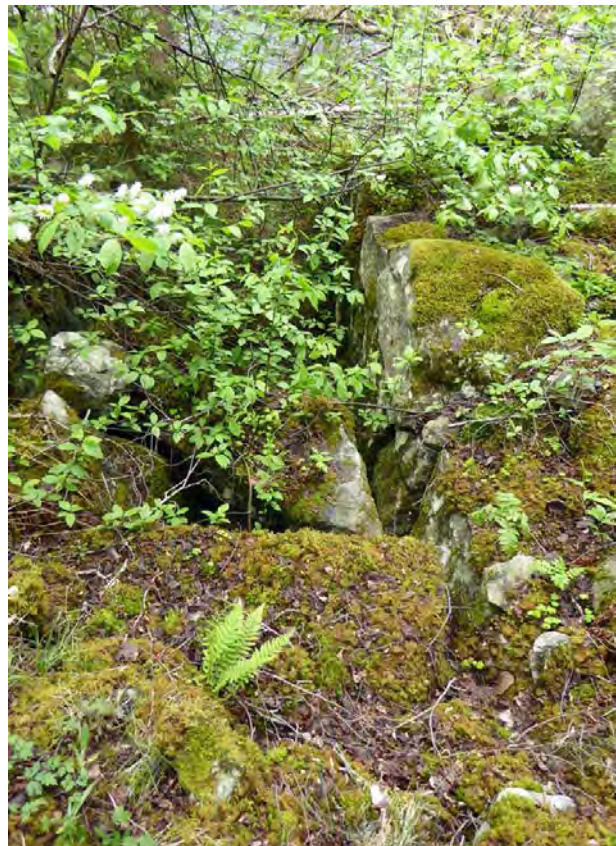
Hjulgrav, 14 x 6 meter (ÖNÖ-VSV) med en grav ca 1,5 meter bred och 0,6 meter hög i SV och 1,2 meter hög i NV. Hjulgraven är kallmurad med stora kanthuggna block, 0,5-1,5x0,5-0,7 meter stora. Vattensidan består av två blockrader med mindre sten mellan, ca 2,5 meter bred. Motstående sida är även den uppbyggd av större och mindre sten men inte lika tydlig, ca 2 meter bred.

Ca 4 meter NO om hjulgraven finns en stenkant, möjligen förstärkning i slutning. Stenkanten är ca 9 meter lång och mynnar ut i en ansamling större stenar som i östslutningen leder fram till ett fundament i vatten. Detta fundament är uppbyggt av 0,5-1,5 meter stora block och är 1,5-2,5 meter hög. Närmast den östra strandkanten finns en liten öppning för vatten. Det finns även en samling stenar på nordvästra sidan om Imälven.

Figur 32. Del av den överväxta hjulgraven där hjulgraven skymtar centralt i bilden.

*Antikvarisk bedömning: Hjulgraven är inte registrerad i FMIS och dess ålder är inte helt fastställd. Det finns uppgifter om vattenhjul och stånggång från 1860-talet men den kan dock vara anlagd tidigare än så och i så fall utgör den fornlämning. Vad det andra fundamentet är grund till är osäkert och därmed är även den antikvariska bedömningen osäker. Om åtgärder behöver utföras i området så ska samråd enligt KML göras.*

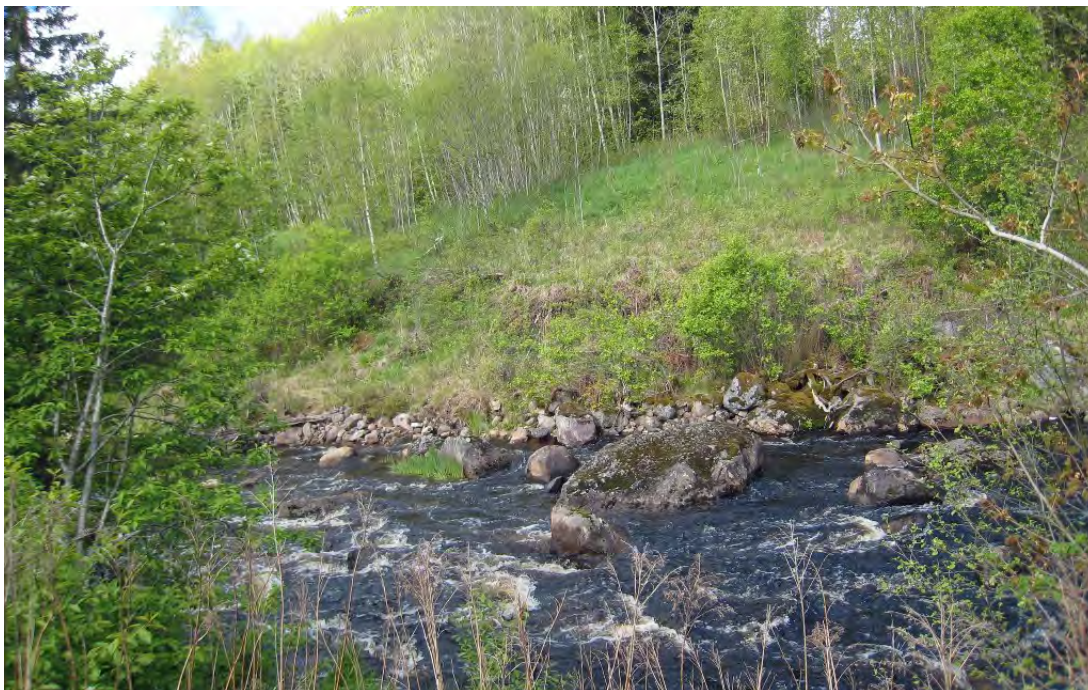
*Figur 35. Forsande sträcka av Imälven där sten är tillbakalagd i bäckfåran. Foto från ÖNÖ.*

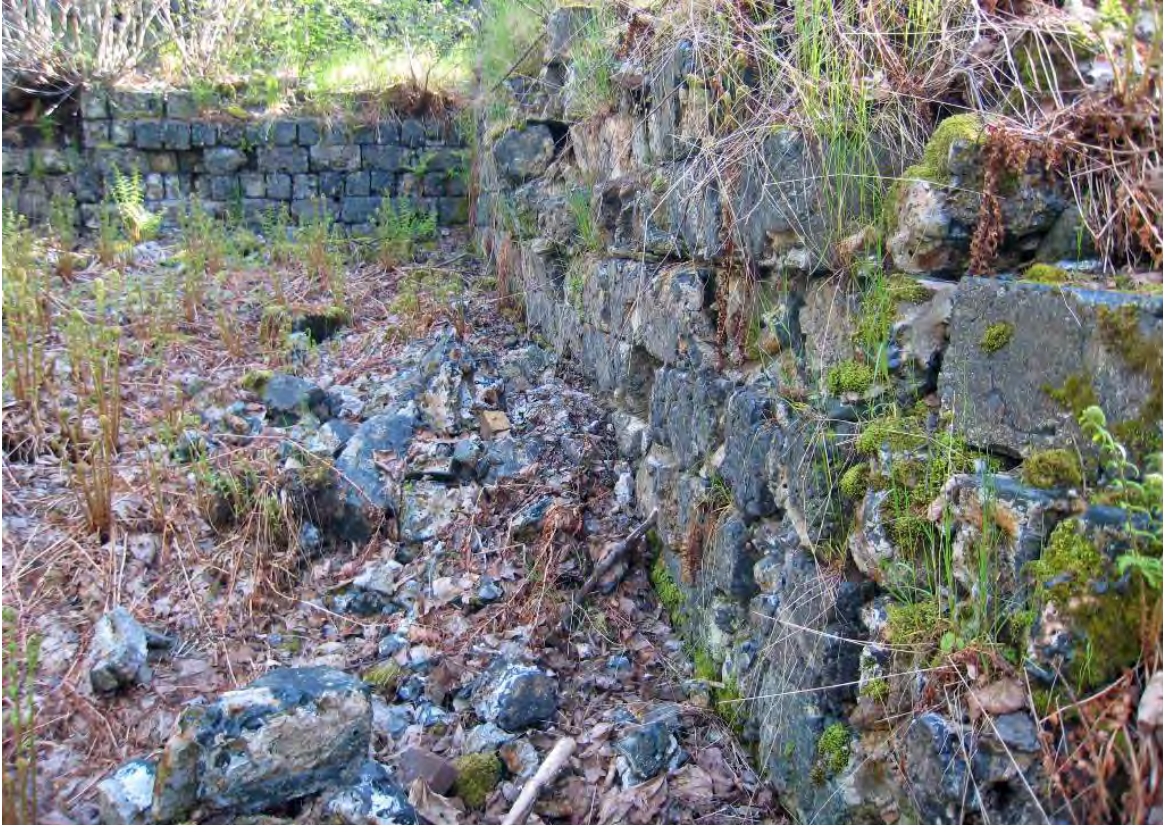
**Beskrivning:** Immetorpshytta, Karlskoga 20:1, är registrerad inom ett 110x110 meter stort område. Inom detta område finns rester av bland annat en masugnsruin, en rostugnsruin, kallmurade väggar, en hyttbacke och slagghvarp. Hyttbacken har legat på ången som är centralt i området. Vissa murar är gjorda av gjuten slagg och de tyder på att de sannolikt är murade under 1800-talet eller möjligen sent 1700-tal.

Figur 37. Mur efter resterna av Immetorpshytta.

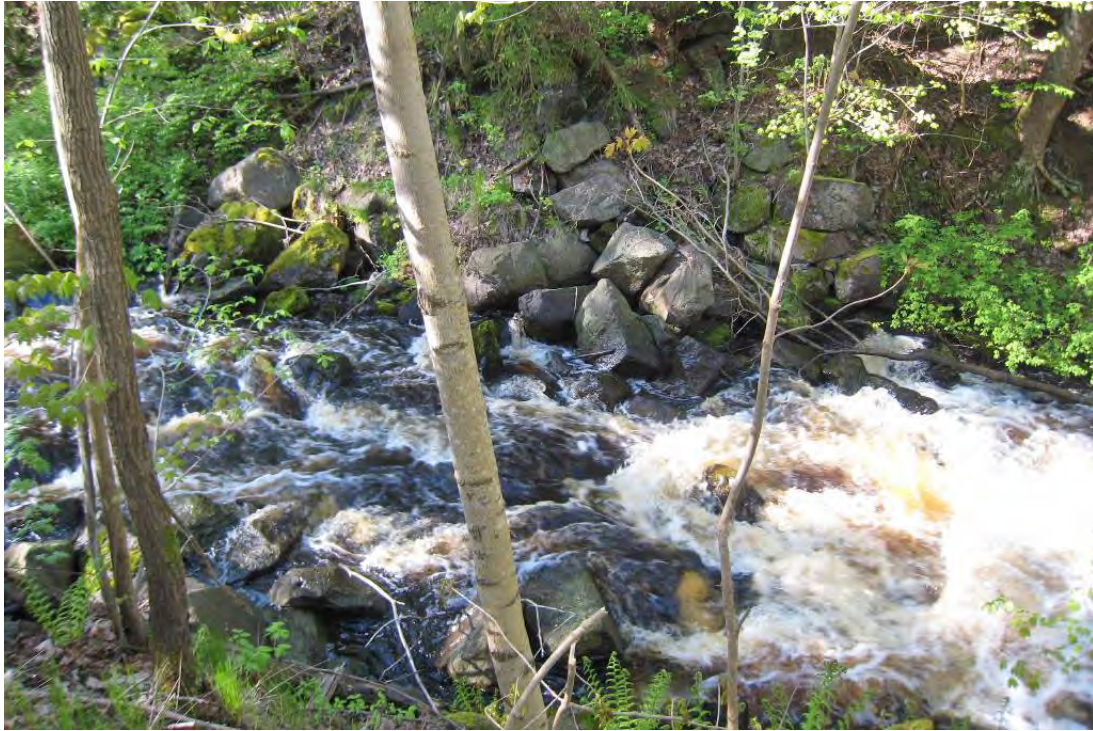
*Figur 38. Imälven och rester av Immetorpshyttans dammvall.*
