Svart Dvärgmal, en invasiv främmande fiskart i ett vattenfyllt grustag i Örebro län

Länsstyrelsen
Örebro län

Publikationsnummer: 2018:4

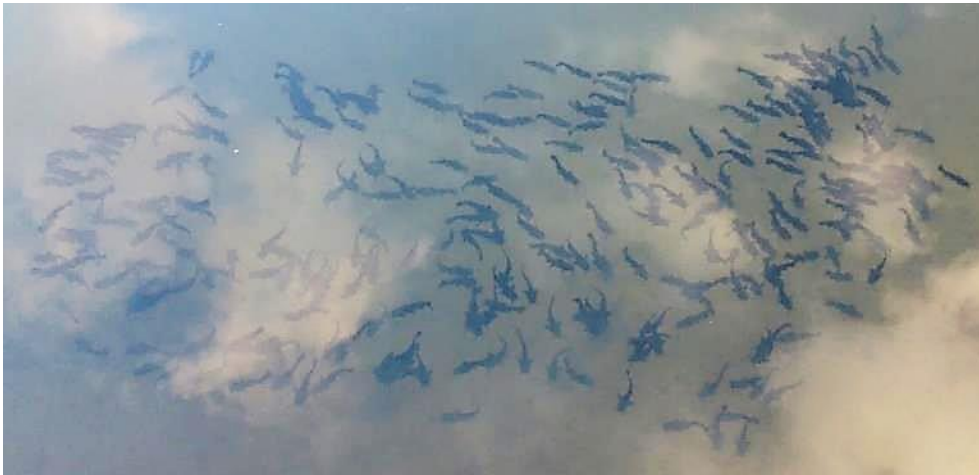
Länsstyrelsen fick under september 2014 ett meddelande från en privatperson om att en stor mängd små malar observerats i ett vattenfyllt grustaget i länet. Vid Länsstyrelsens första besök på platsen ses två större stim med mindre malar i det vattenfyllda grustaget (se figur 1).

Figur 1. Stim av små malar som observerades vid Länsstyrelsens första besök vid det vattenfyllda grustaget.

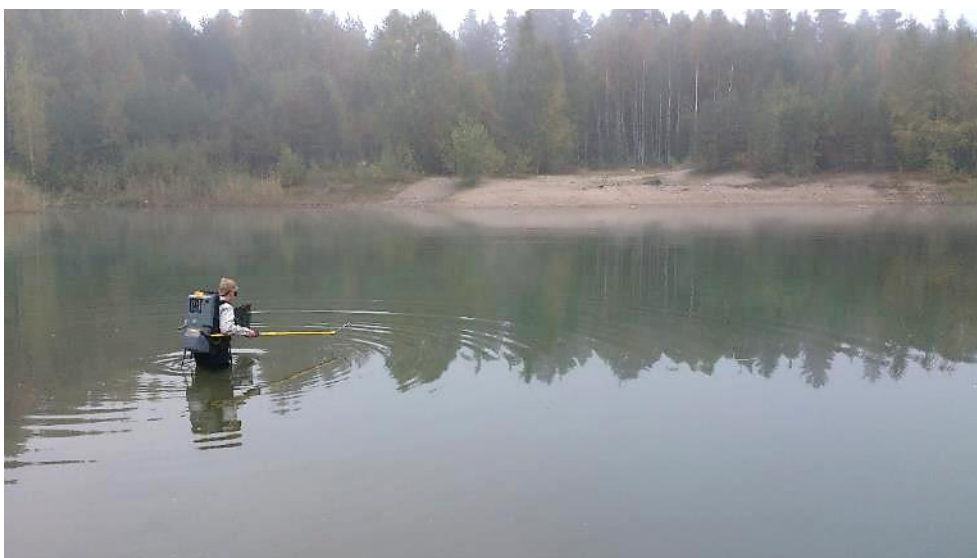
Länsstyrelsen polisanmälde den olovlig utplantering av fisk i grustaget och tog kontakt med fiskerättsinnehavaren för fastigheten. Vid några av de första platsbesöken fångades 15 små malar med hjälp av en undertagshåv. Försök med strandnära elfiske gav inget resultat (figur 4). Malarna konserverades i sprit och skickades till Naturhistoriska riksmuseet för artbestämning. Den

Figur 4. Provfiske med hjälp av elfiske i det vattenfyllda grustaget där den Svarta dvärgmalen förekommer. Foto: Länsstyrelsen.

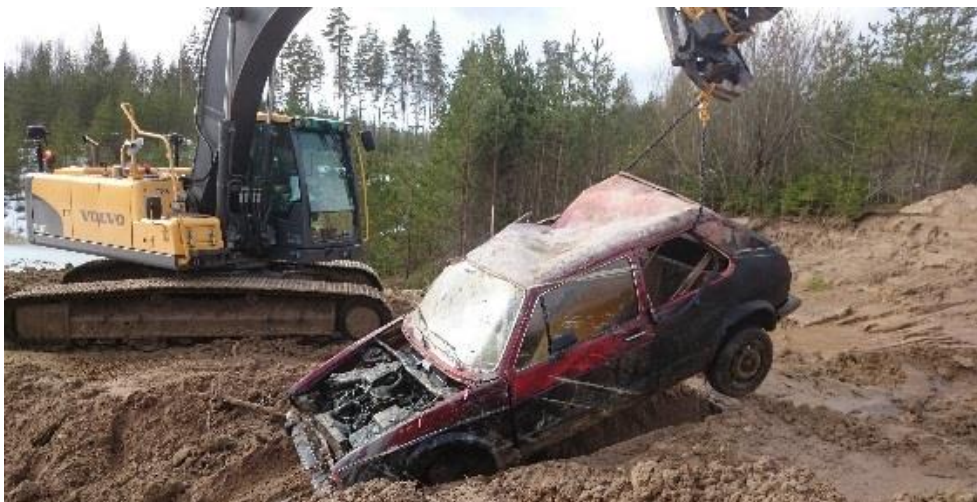
En dykinventering av grustaget genomfördes av konsultfirman och i samband med denna finner dykaren en dumpad bil på botten (figur 5). På botten i de djupa partierna fanns ett cirka 40 cm djupt slamlager. En ekolodskartering av grustaget genomförs för att kunna beräkna volymen på ett tillförlitligt sätt.

Figur 5. En bil hittades och bärgades under åtgärdsarbetet. Foto: Norconsult.

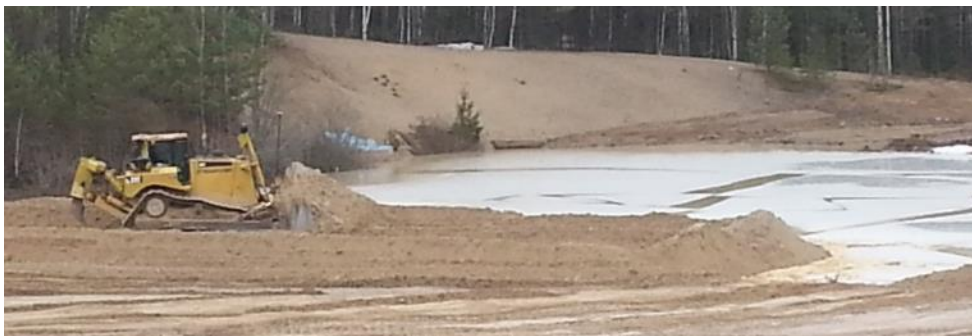
Figur 6. Påbörjat arbete med att schakta igen det vattenfyllda grustaget. Foto: Länsstyrelsen Örebro.

Igenfyllning av det vattenfyllda grustaget utgör vattenverksamhet och åtgärden genomfördes med stöd av kapitel 11 och paragraf 12 i Miljöbalken då inga enskilda eller allmänna intressen bedömdes skadas. Denna bedömning gjordes av Länsstyrelsen i samråd med HaV, Örebro kommun och markägaren. Åtgärdsarbetet genomfördes på uppdrag av markägaren under vårvintern 2015 och arbetet var helt klart i början av april månad samma år (figur 6, 7 och 8). I viss mån pumpades vatten bort från grustaget till närbelägen skogsmark men filter användes för att säkerställa att inga fiskar kunde passera.

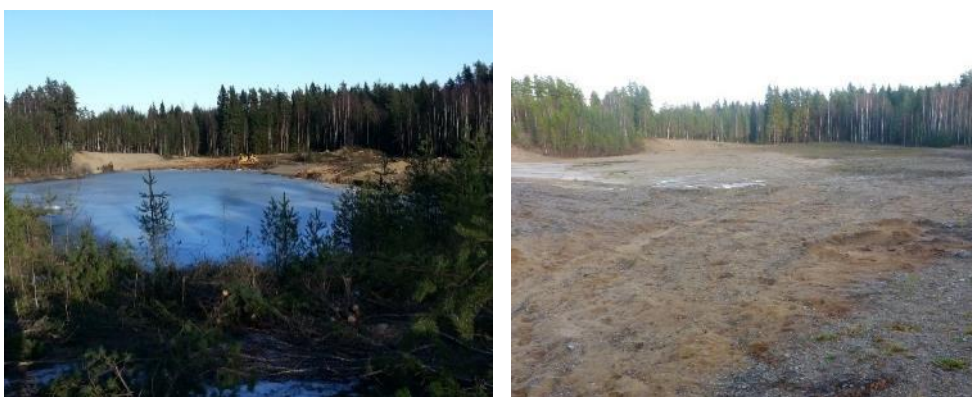
Figur 7. Före respektive efter genomförd åtgärd.

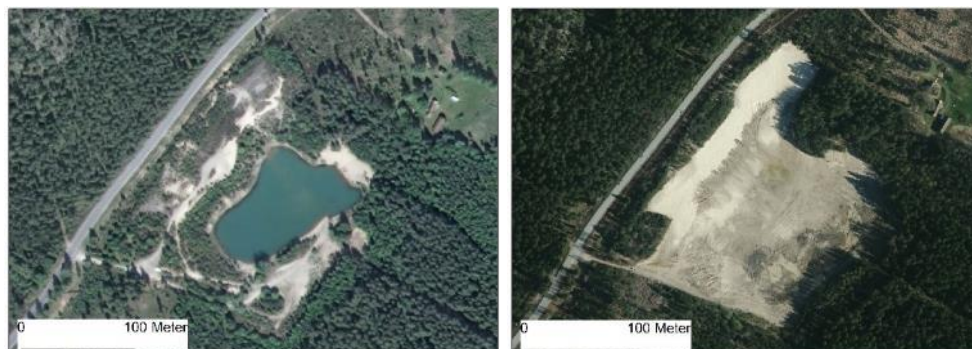
Figur 8. Flygfoto före respektive efter genomförd åtgärd (© Lantmäteriet)
