Rapport nr 7 / 1989

Havsöringens lekplatser

i Stockholms län.
(" Bäck-bibeln.")

En inventering av bäckar och åar 1988.

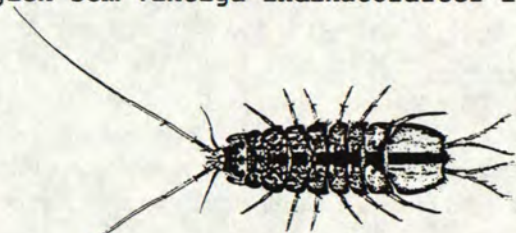
Gammarus pulex, sötvattensmärla. Renvattengynnad, rel.förorenings-tålig samt försurningskänslig.

Asellus aquaticus, sötvattensgrå-sugga. Föroreningsgynnad, försur-ningstålig.

Gammarus pulex är tillsammans med Åsländan (Öringmatslända) de viktigaste foderdjuren för öringungar. Det är bl.a deras rörliga levnadssätt som gör att öring gärna äter dessa djur. Öringmatsländan, Baetis rhodani är en renvattengynnad dagslända, se bilden till höger. Teckningarna är gjorda av Eva Engblom, Limnodata.
