# **FARLEDSSTRÄNDERS EROSIONSKÄNSLIGHET**

**INVENTERING AV STRANDTYPER OCH SKADOR I  
STOCKHOLMS SKÄRGÅRD**

**Lars Granath**

**Forskningsrapport,  
Naturgeografiska institutionen  
Stockholms universitet 1992**

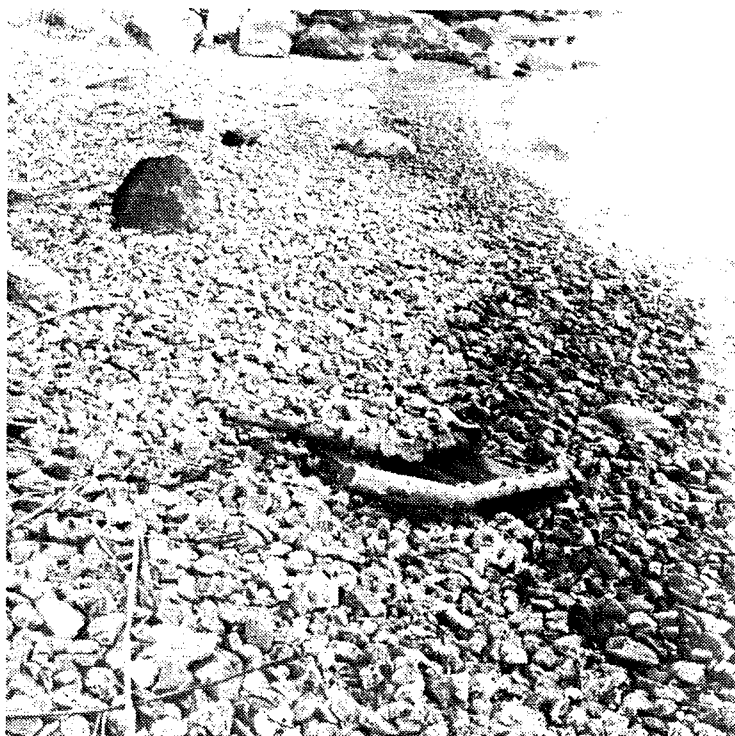
Fig 2. Typisk sorteringseffekt längs farledsstränder i morän. Materialet sorteras till storleksklassen ca 5-10 cm diameter.

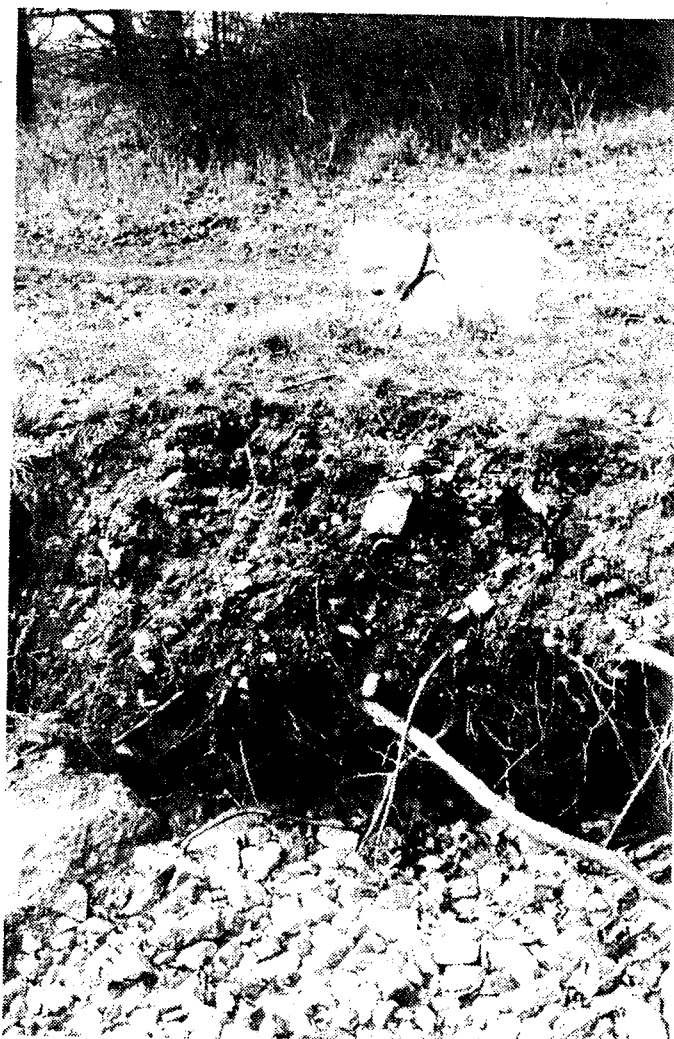
Fig 11. Exempel på vad som i skadeinventeringen klassats som "svår skada". En tydlig brink ( $> 0,5$  m ) har uppstått.

även på längre håll, och som upplevelsemässigt uppfattas som ett "sår" i stranden (se fig 11). Dessa svårare skador har relativt långt till jämvikt. De är naturligtvis oftast kopplade till de branta moränstränderna.

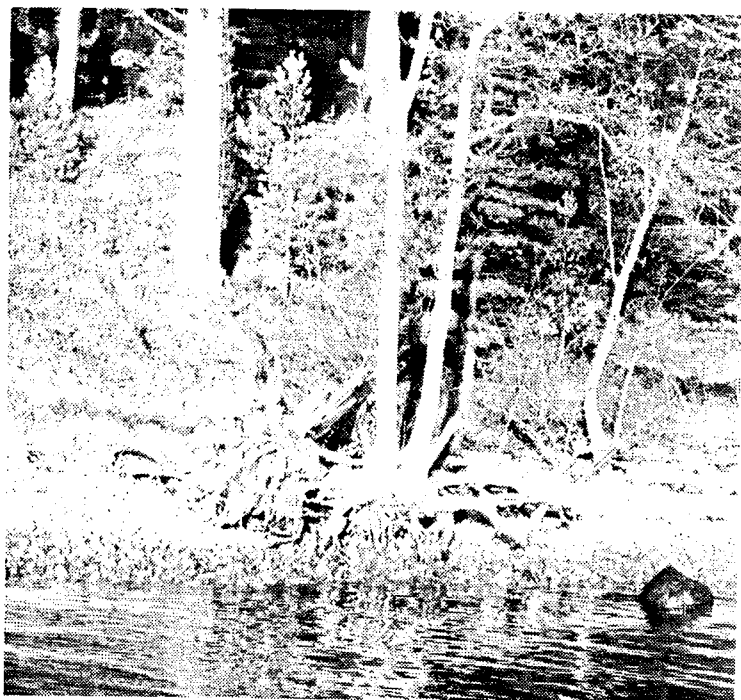
De lätta skadorna uppvisar en erosionsbrink lägre än 0,5 m eller saknar tydlig brink. I dessa senare fall är i stället strandlinjen tydligt bearbetad och under sortering. Upplevelsemässigt är den tydligaste effekten på dessa stränder de kalspolade trädrötterna och den pågående vegetationsförlusten (se fig 12).

Fig 12. Exempel på vad som i skadeinventeringen klassats som "lätt skada". Stranden är vegetationsfri och trädrötter är frispolade, men erosionsbrinken är liten eller obefintlig.

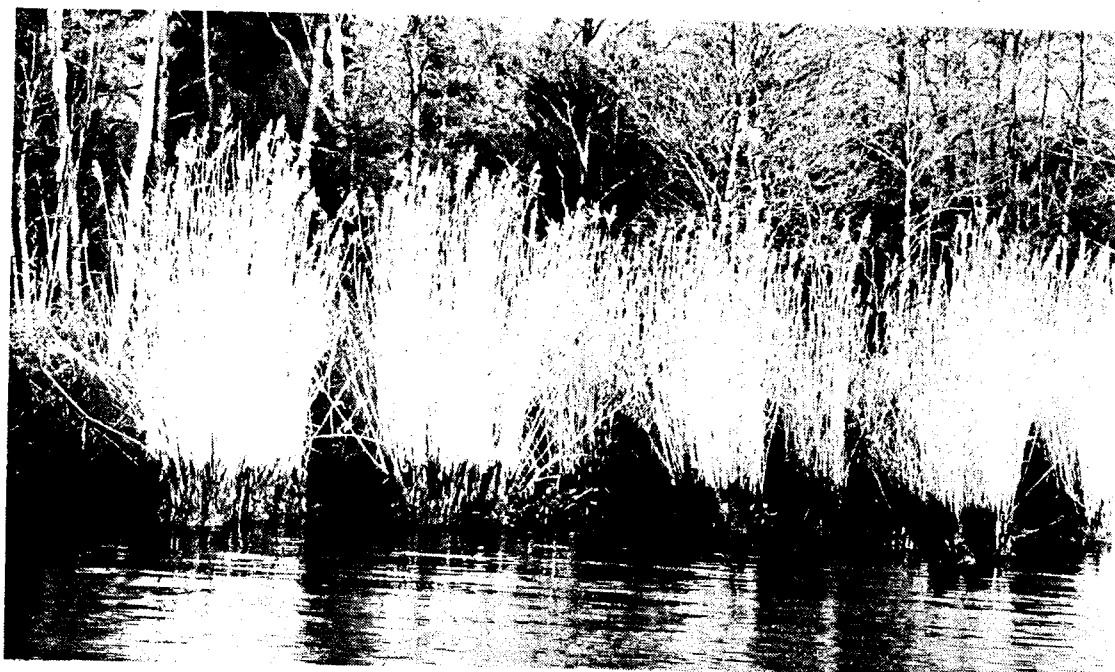
Skadad vass kan iakttas framför allt i Furusundsledens känsliga avsnitt mellan Trälhavet och Staboudde. Magnusson (1990) har genom att jämföra äldre och nyare flygbilder kunnat belägga en omfattande förlust av vass längs farleden i detta område. Förlusterna är kopplade till stränder i exponerat läge. Det är fullt möjligt att iaktta förstadierna till denna förlust genom att studera vassens utseende. En första påverkan ger ett tuvigt, kvastformigt växtsätt (fig 13). I nästa stadium tappar "tuvan" rotfästet och faller.

Fig 13. Exempel på skador på växande vass. Vassen antar i ett första skede ett kvastformigt växtsätt och dör i ett nästa skede.

Den exakta mekanismen bakom detta är inte känd och tidigare inte studerad. Det förefaller sannolikt att finmaterialet runt vassrötterna transporteras bort, möjligen genom att Bernoullivågor accelererats mellan vassrötterna. Här skulle möjligen kunna göras en jämförelse med förhållandena på tidvattenkuster, där vattenströmmarna skapar särskilda kanaler med tidvis tämligen höga vattenhastigheter. Ett pågående examensarbete vid naturgeografiska institutionen har målsättningen att ytterligare belysa dessa problem (Hedén et al. opubl).
