Rapport 2004:13

Brottö

Ett representativt skärgårdsjordbruk
i Stockholms län

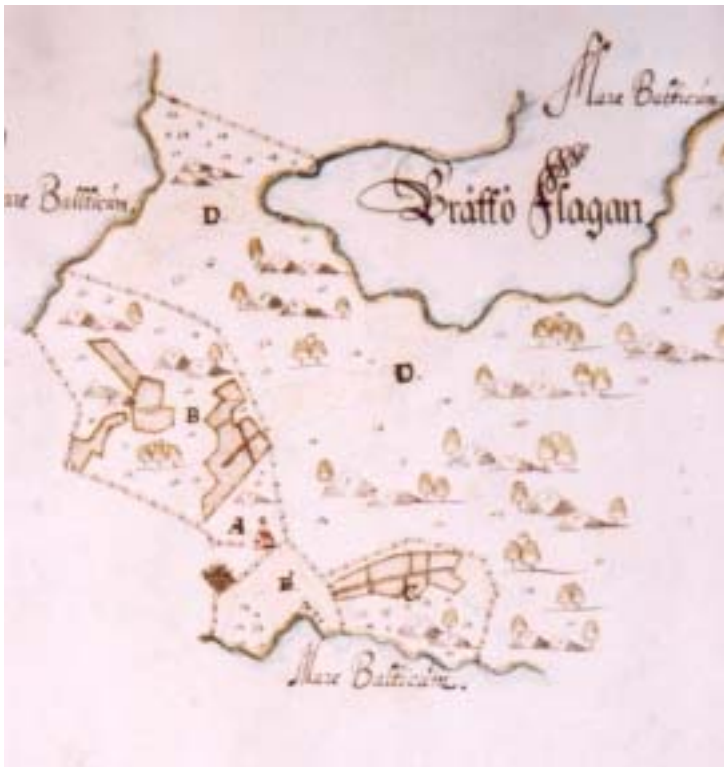
Geometrisk jordeboken daterad 1630-40, akt A1:141

Den äldsta storskaliga kartan över Brottö är en geometrisk jordebokskarta från 1630-talet. Den visar att det då fanns ett enstaka skattehemman på ön, beläget på eller i direkt anslutning till en av de tomter som idag återfinns bebyggd centralt i byn (fastigheterna Brottö 1:105 och Brottö 1:26). Till gården hörde åker, äng och betesmark.

Åkermarken bestod av ”öhrjord” och var belägen i anslutning till gården, särhägnad i två gårdar. Av kartan framgår att den var kringgrävd av öppna diken och av den kvadratiske blockformen på tegarna att döma brukad med årdar. Ena årets utsäde, i det så kallade Södergårdet, uppgick till en tunna, det andra årets utsäde, i Norregårdet, uppgick till 1 och 6/8 tunna. På backarna i åkergårderna skördades gårdeshö, men det framgår endast att detta var ”ringa”. Ängsmarken, som benämndes Byängen och utgjorde ”mosswaldh”, var dels belägen i två sprickdalar i sydväst-nordostlig riktning från Norregårdet upp mot Brottöfladen och dels på ”Brändholmen” och ”Räffsöhn”. Byängen var inte särhägnad i öster, däremot fanns en hägnad mot det område som i yngre källor benämns Lammudden och mot Norregårdet.

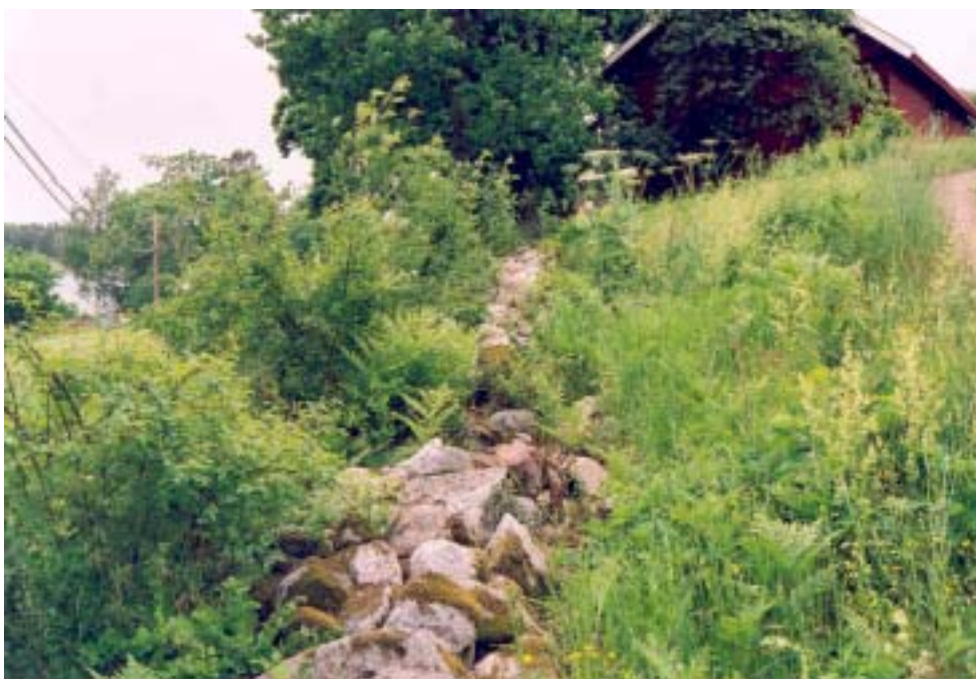
Den äldsta hägnaden på ön är en stenmur som löper längs en del av Södergårdets norra del, utmed byvägen

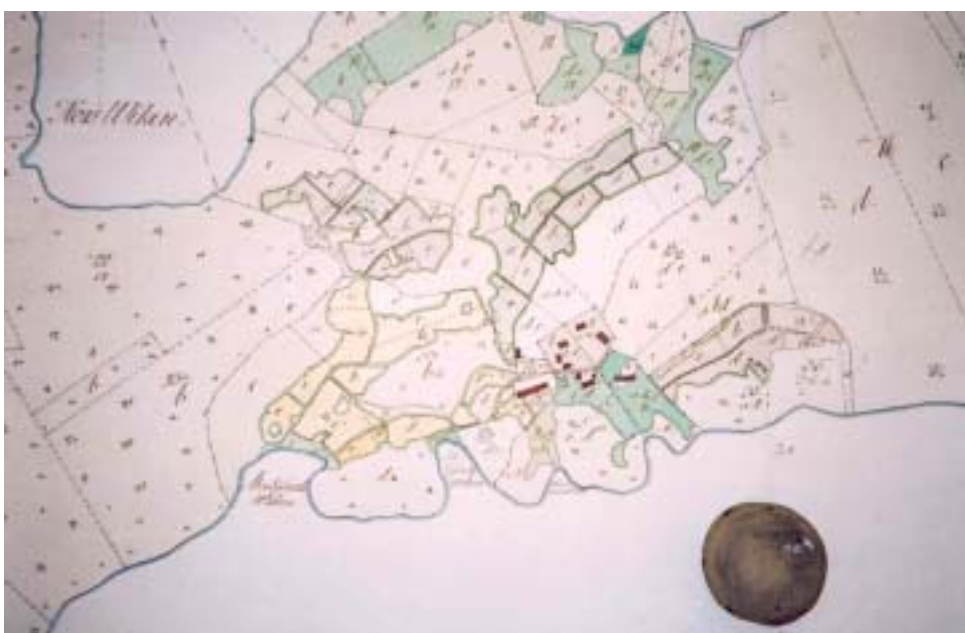
Centrala delen av Brottö by enligt storskifteskartan, A56-4:1. År 1798-99.

När dessa gårdar storskiftades hade en omfattande uppodling skett sedan 1600-talets början och åkermarkens omfattning hade expanderat betydligt. Åkermarken var fördelad i fyra, olika stora, särhågnade gårdar. De benämndes Västra gårdet, Norra gårdet och Östra gårdet samt utgjorde en mindre del åker som ingick i en särhågnad ängsbacke.

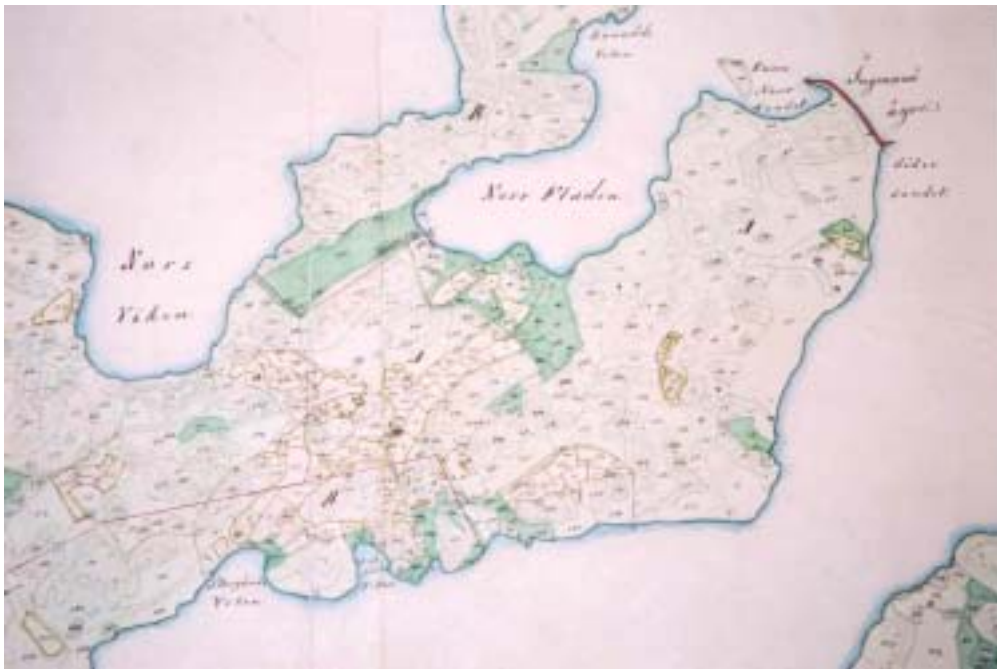
Laga skifteskartan över centrala och östra delen av Brottö, A56-4:2

När Brottö laga skiftades år 1849 fanns fortfarande två gårdar i byn, en om $\frac{1}{4}$ mantal och en om $\frac{3}{4}$ mantal. Åkermarken i anslutning till bybebyggelsen hade samma utbredning som på 1790-talet, däremot hade mark på framförallt västra Brottö odlats upp, de skiften som idag kallas Sandvreten och Storkärret brukades som åker. Centralt i Östra skogen och vid Solbaddet hade åkermark brutits upp. Den särskägnade ängsmarken var lokaliserad till Norrängen, östra delen av Lammudden och den så kallade Båtängen, belägen vid Norrfladen, nuvarande Brottöfladen. Dessutom togs gärdeshö på backarna inom åkergårderna. Ett område väster om Insjön hade hägnats in.

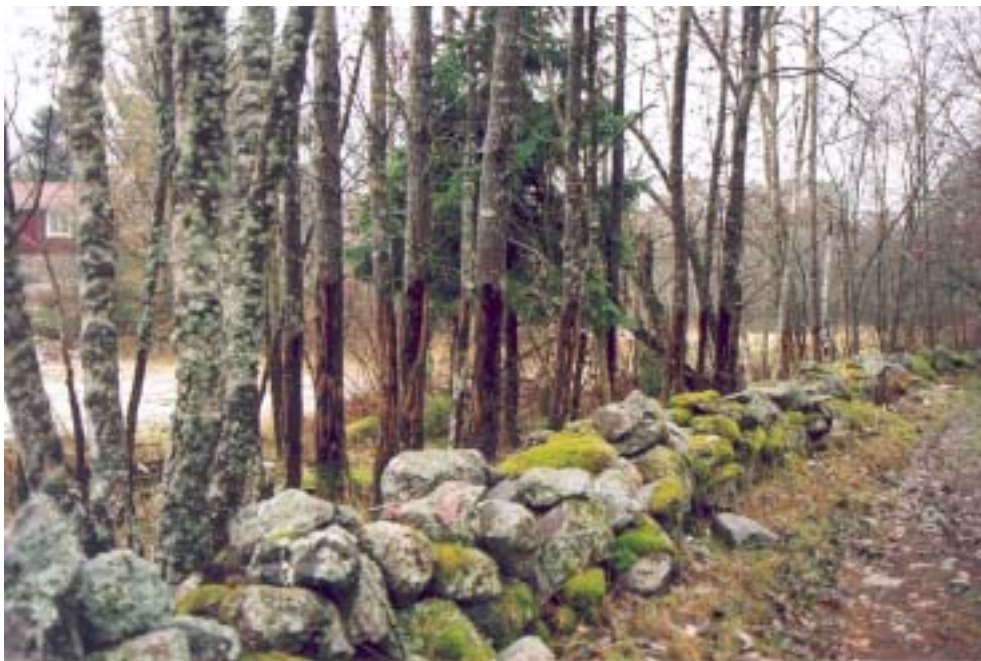
Stenmur i en hägnadssträckning som redovisas i laga skifteskartan. Bakom muren syns ringbarkad asp.

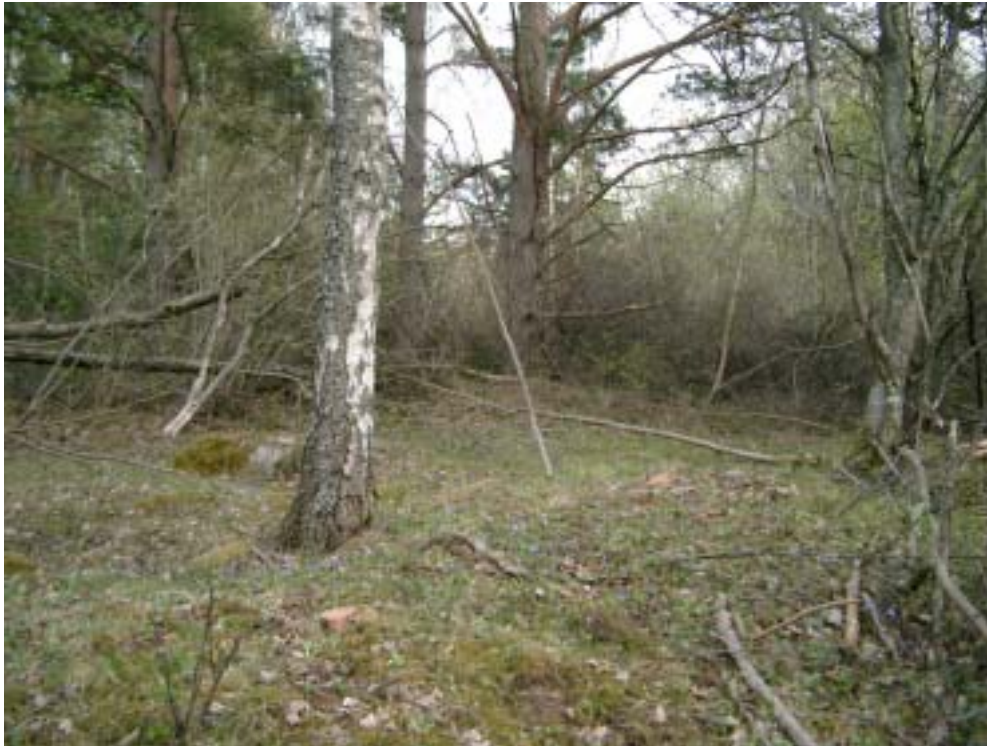
Rester av tegel på platsen för tegelbruket på Brottös västra del

Vid Brottösand finns idag rester av tegeltillverkning, dels en grop där man tagit lera och dels en plats med flacka högar med kasserat, sintrat (överhettat) tegel. Vid Storsand fanns ett tegelbruk mellan åren 1875 och 1900. Tegelbruket innebar sysselsättning och omkring år 1890 uppstod ny bebyggelse på västra delen av ön. På gården Brottösand bodde enligt husförhörlängden 24 personer år 1900. På grund av igenväxning har det vid fältbesök varit svårt att lokalisera eventuella grundstenar till en torklada.

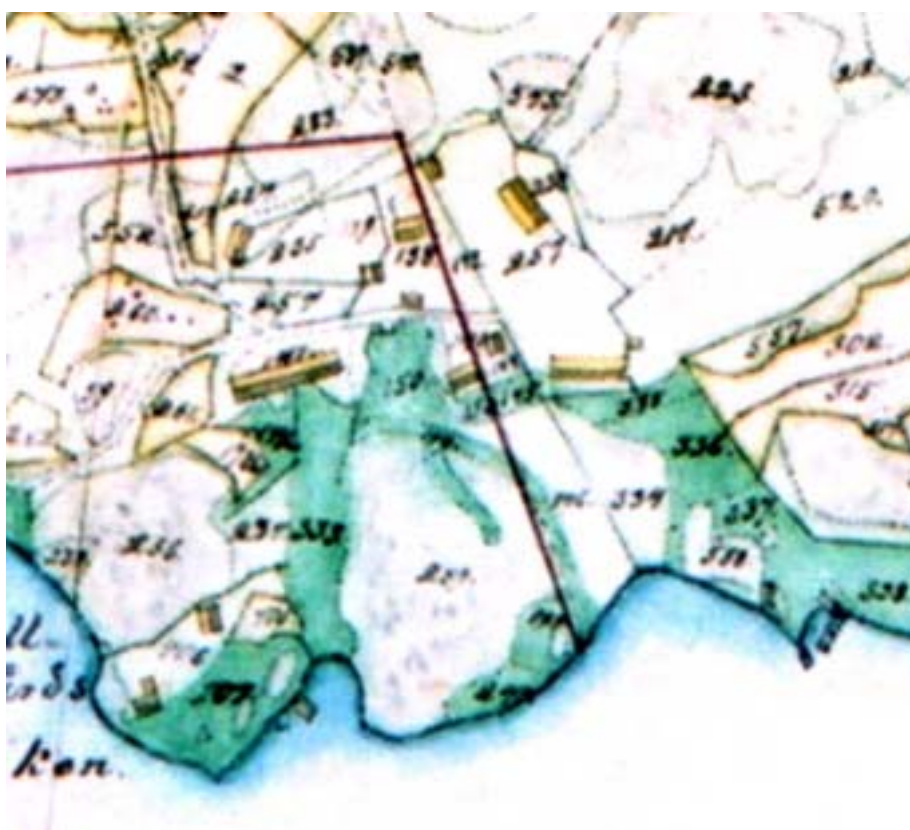
Detaljbild av bebyggelsen i Brottö by år 1849 såsom det återges i laga skifteskartan, A56-4:2.

Centralt i bilden ovan återges två bostadshus, Gammelstugan som tillhörde gården om $\frac{3}{4}$ mantal öster om gränslinjen (markerad med rött), gården om $\frac{1}{4}$ mantal väster om skiftesgränsen. Gårdarna har skilda mangårdar och fågårdar. Ladugårdarna och stallen var karaktäristiskt placerade nedanför bostadshusen. Vid stranden återfinns torpet Köpenhamn.

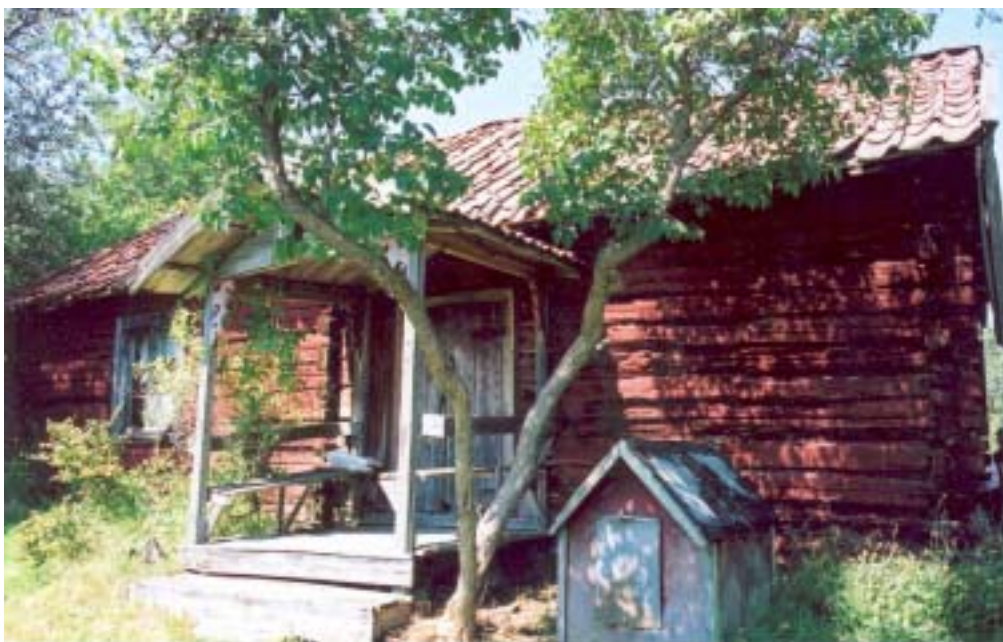
Gammelhuset från söder

Taket är numera täckt med enkupiga tegelpannor. Under dessa finns ett vedtak i form av locklagda brädor spikade direkt på takåsarna. Vedtaket härstammar sannolikt från tiden då huset förlängdes. Takets lutning är relativt flack, det skulle kunna tyda på att huset tidigare har haft torvtak. Några synliga spår från detta har dock inte hittats. Takkonstruktionen består av ett åstak med två kortare åsar som är sammanfogade med varandra vid husets mitt. Dessa stöttas av två stöddockor och en hanbjälke. Utformningen kan bero på att huset hade åstak redan från början, och att denna konstruktion förlängdes när huset förlängdes.

Ytterdörren är en gammal pardörr med fiskbenspanel och ett ålderdomligt lås. Förstukvisten är dock från 1950-talet. I den ursprungliga delen av stugan finns tre fönster av 1800-talstyp, med två lufter och tre rutor i varje

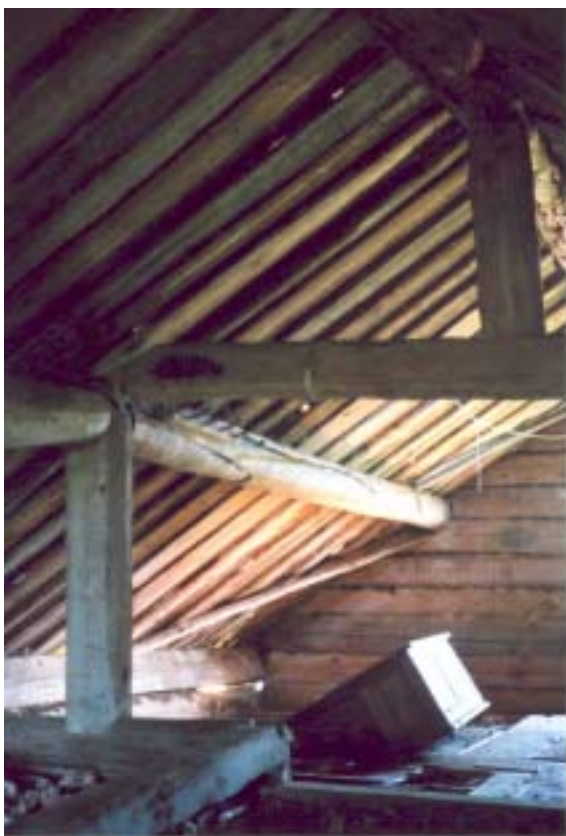
Takkonstruktionen

Innertaket är av hyvlade brädor med profilerade kanter, spikade på takbjälkar.

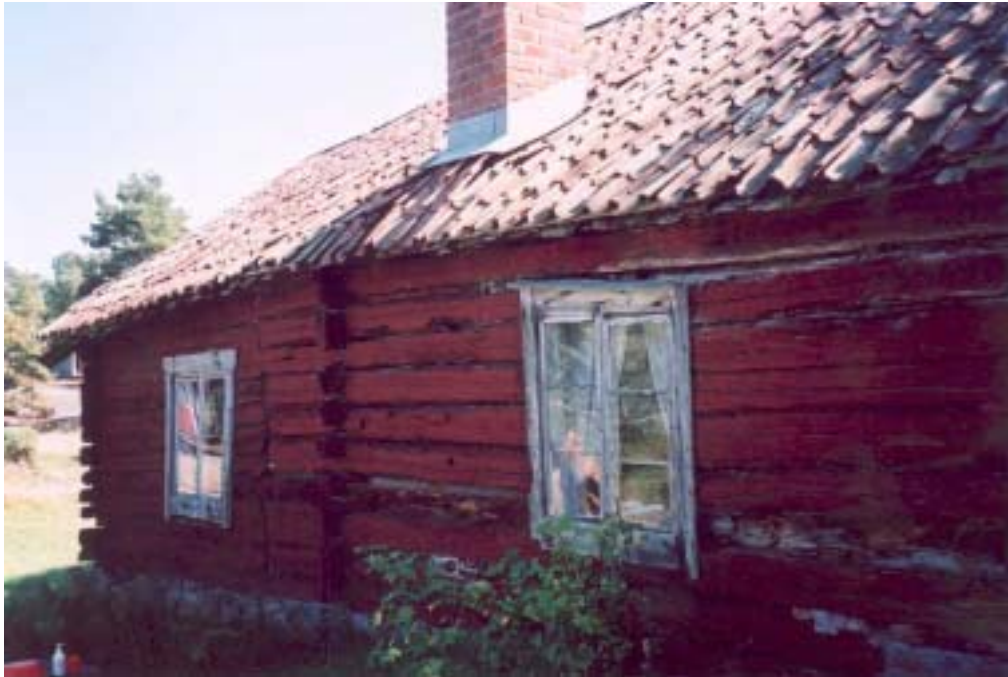
Gammelhuset från nordväst

Huset har en järnspis inmurad i en äldre härd och en bakugn. Murkåpan är gammal, med välvd form och med en krans av timmer, vitlimmad. I kammaren finns en vitlimmad rörspis av äldre typ med enkla järnluckor. Brandmuren på kammarsidan är antingen ombyggd eller tillbyggd, kanske när huset förlängdes. Brandmuren är nämligen behandlad på två olika sätt, i stugan putsad och målad, i kammaren endast (ev. slammad och) målad. Skorstenen över takfallet är sannolikt från 1950-70-talet.

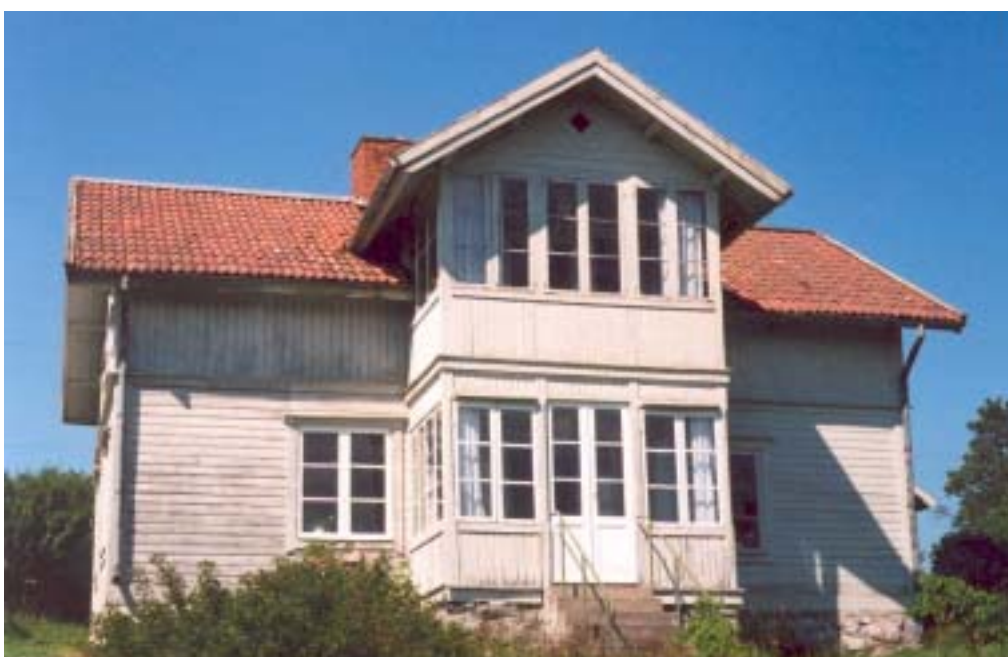
Huset från 1886 från söder

På samma tomt står också ett bostadshus från 1886 med fyrdelad plan. Byggnaden är uppförd i delvis liggande, delvis stående timmer på sten- grund. Den ljusgrå fasaden är klädd med liggande panel i undervåningen och med stående panel i övervåningen, fönsteromfattningarna är figursågade och också ljusgrå. Fönstren har två lufter med tre rutor i varje båge och är vitmålade. Husets huvudingång mot söder består av en glasad veranda i två våningar. Till en pardörr med glas i övre delen leder en trappa i gjuten be- tong. Mot norr finns en mindre veranda med köksingång och en vindskupa. I dag används köksingången som huvudingång. Taket är klätt med tvåkupigt tegel. De synliga delarna av takstolarna är figursågade. På taket står en mo- dern skorsten i oputsat tegel.

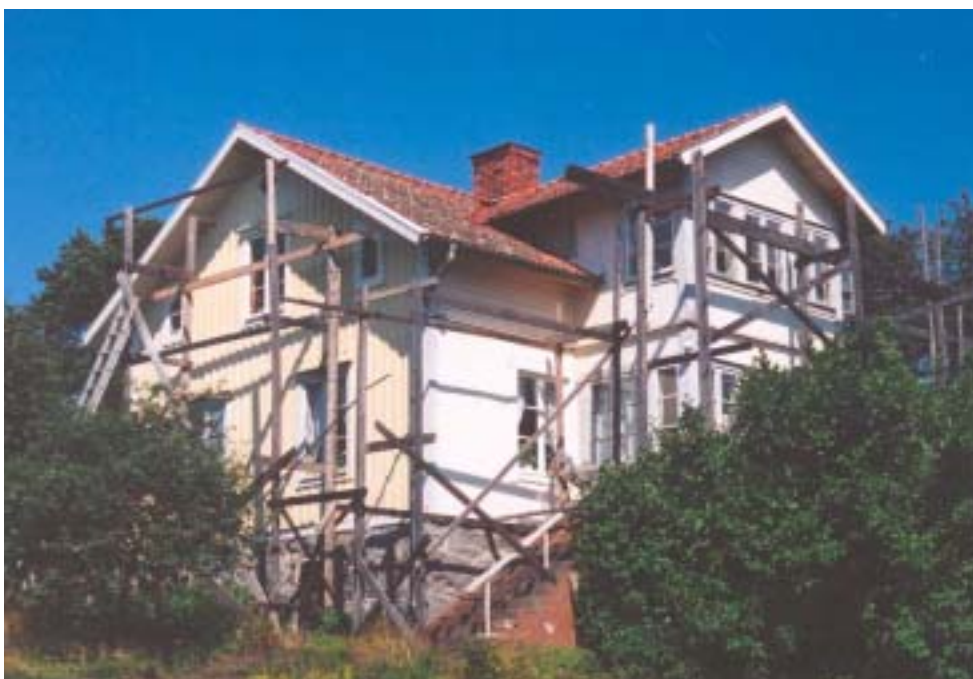
Huset från 1905 från sydväst

Detta är ett bostadshus från 1905 med timmerstomme på stengrund av huggen sten. Under huset finns källare med ingång från väster. Huset är klätt med ljusgrå liggande och stående panel av samma utseende som grannhuset. Panelen har delvis täckts över med ljusgul masonit med locklist. Byggnaden har tvåluftsfönster med tre rutor i varje båge. Både fönstren och omfattningarna är vitmålade. Enligt uppgift från ägaren har byggnaden ursprungligen varit ljusgrå med röda detaljer (engelskt rött?). På taket står en skorsten med utskjutande krön i oputsat tegel. Byggnaden har veranda mot söder av samma typ som på "Harrys hus" liksom en mindre veranda och vindskupa mot norr. Huvudingången är dock från väster via en trappa i betong. Även i detta hus används köksingången som huvudingång i dag.

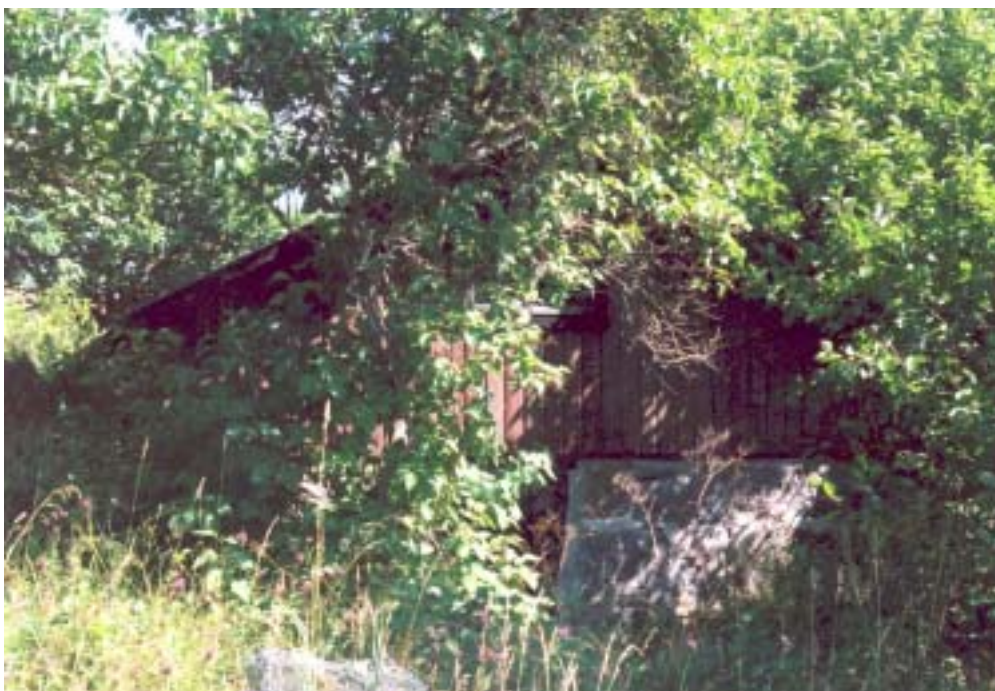
Plommonhuset

Norr om vägen från byn mot västra Brottö finns en källargrund med en låg överbyggnad från 1930-40-talen. Huset kallas plommonhuset, på grund av att det växer plommonträd alldeles intill. På denna plats stod fram till 1930-talet en större byggnad, byggd år 1891 (enligt ägaren). Huset kan ha varit en källarstuga eller eventuellt bostadshuset på gården innan den nuvarande huvudbyggnaden byggdes år 1905. Huset skulle också kunna vara grunden till det första huset på ön (för detta talar platsen, mot detta talar källargrundens utformning).

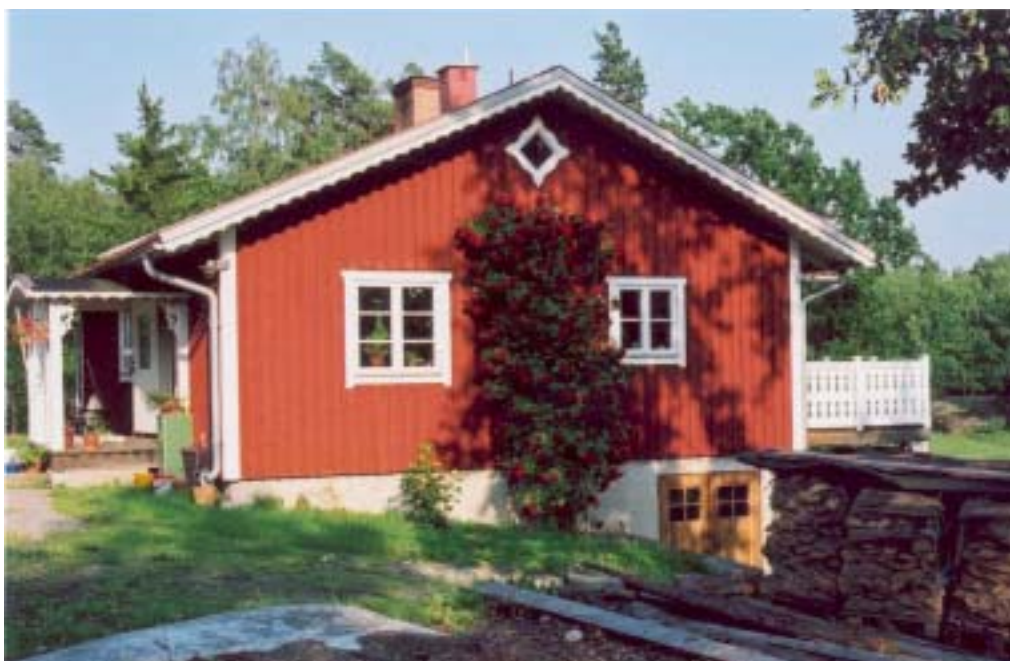
Det nya bostadshuset

Bostadshuset har gjuten grund och locklistpanelad fasad. Fasaden är rödfärgad med vita detaljer.

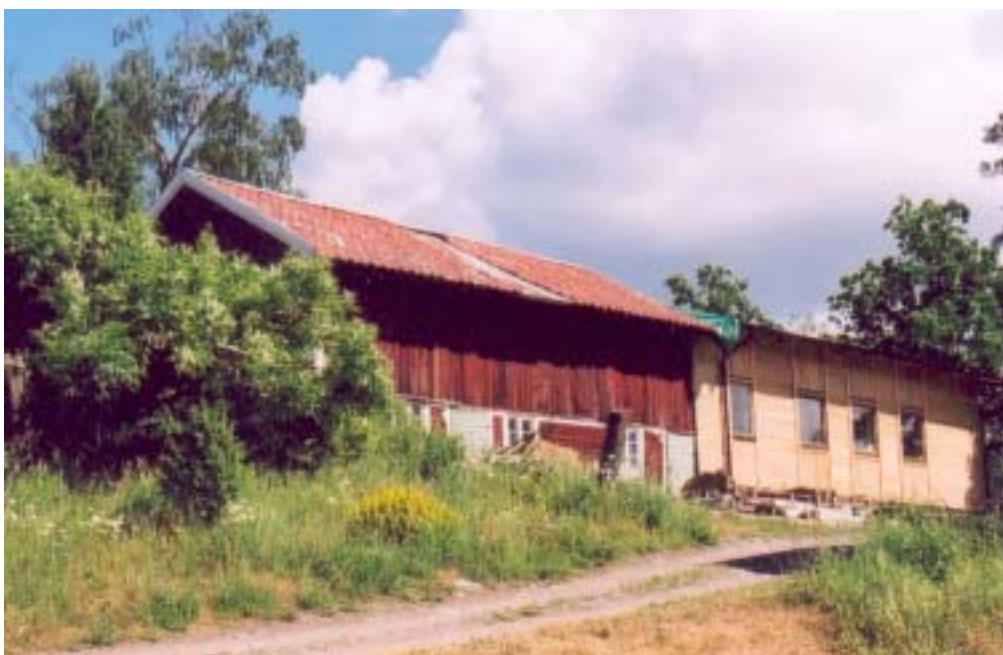
Ladugården med den nybyggda verkstaden

Taket är delvis klätt med enkupiga tegelpannor, delvis med takplåt. Under taket finns ett äldre vedtak i form av locklagda brädor. Undertaket är fuktskadat.

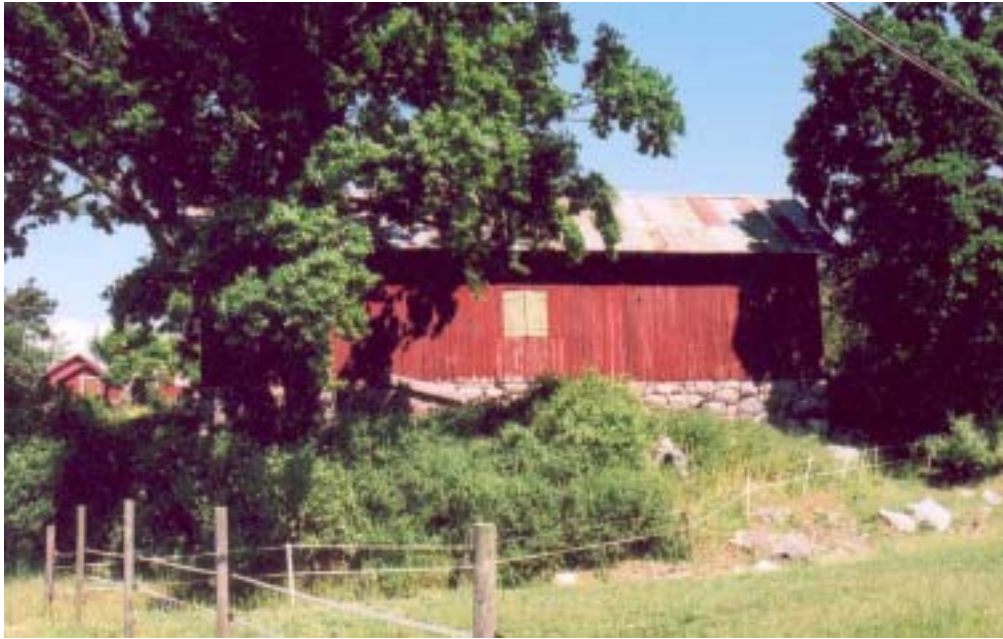
Logen från söder

Taket är klätt med enkupigt tegel på det norra takfallet, på södra sidan finns plåttak. Enkla takstolar, undertaket består av ett vedtak i form av locklagda brädor

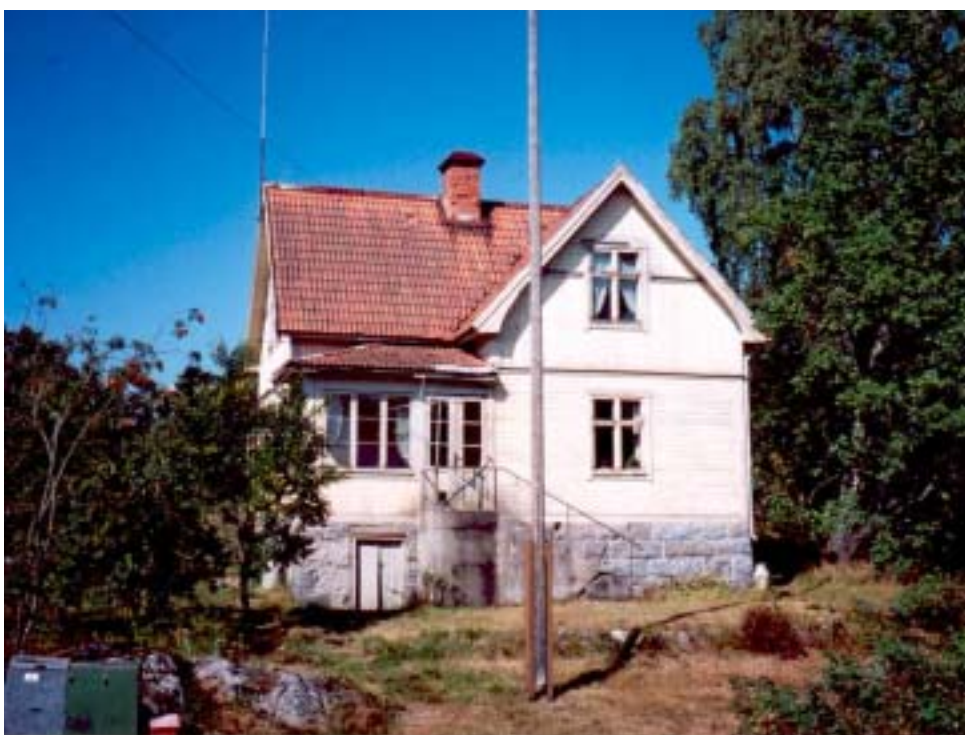
Bostadshuset

Brottö 1:5 är den andra jordbruksfastigheten på Brottö, bostadshuset ligger norr om bycentrat vid vägen mot Lammudden. Byggnaden är uppförd cirka år 1920 i nationalromantiskt inspirerad stil. Grunden är i huggen sten och stommen i timmer. Fasaden består av delvis liggande, delvis stående sponstad panel, ljusgrå. Byggnaden har losholtzfönster, både fönstren och omfattningarna är ljusgrå. Ingång till huset sker via en veranda med treluftsfönster med tre rutor i varje båge och en spegeldörr med glas i de översta fyllningarna. Till verandan leder en gjuten trappa. Huset har källare, dörren finns under verandan. Taket är belagt med tvåkupigt tegel, på nocken står en skorsten med profilerat krön.

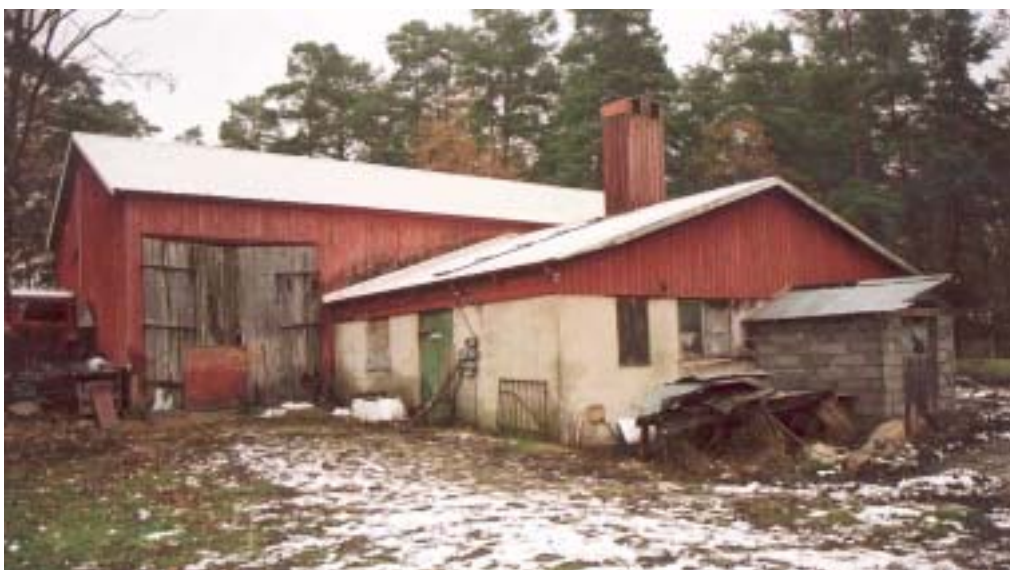
Ladugården på Brottö 1:5 från söder

Norr om bostadshuset står en enkel ladugård från 1950-talet. Ladugården har gjuten, hög betonggrund och rödfärgade, brädpanelade fasader. En rödfärgad loge är vidbyggd med ladugården.

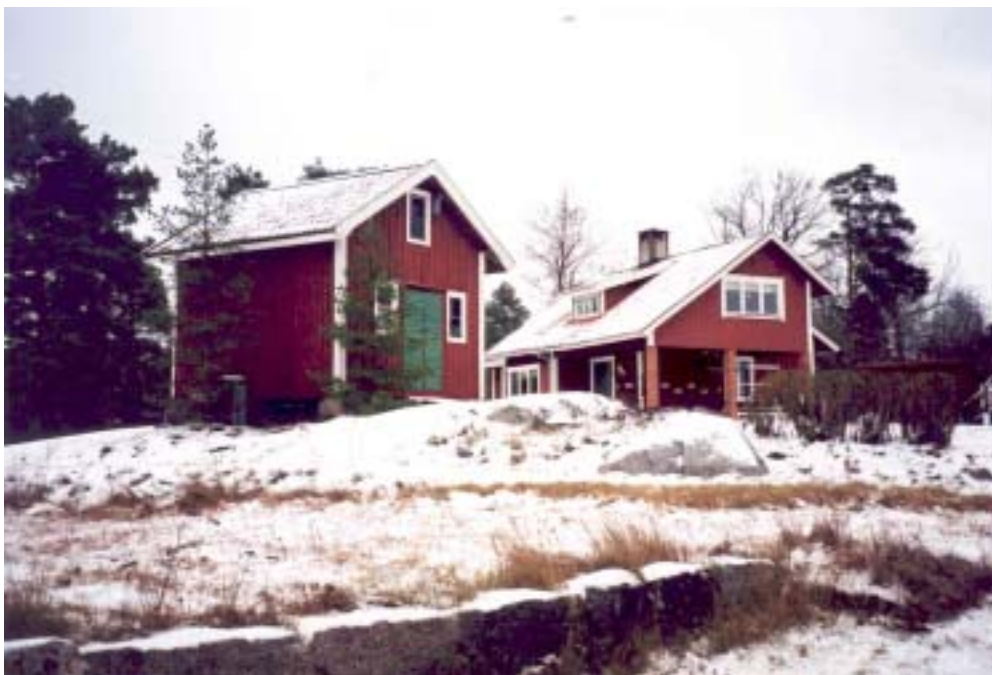
Magasinsbyggnad och bostadshus

På fastigheten finns ett enkelt bostadshus, ursprungligen byggt på 1940-talet, men i dag ombyggt. Dessutom finns en äldre visthusbod på fastigheten. Boden har en traditionell utformning med en dörr omgärdad av ett enkelt fönster på varje sida om dörren på ena gaveln. Bygganden står fritt på några grundstenar och har locklistpanel och tegeltak.

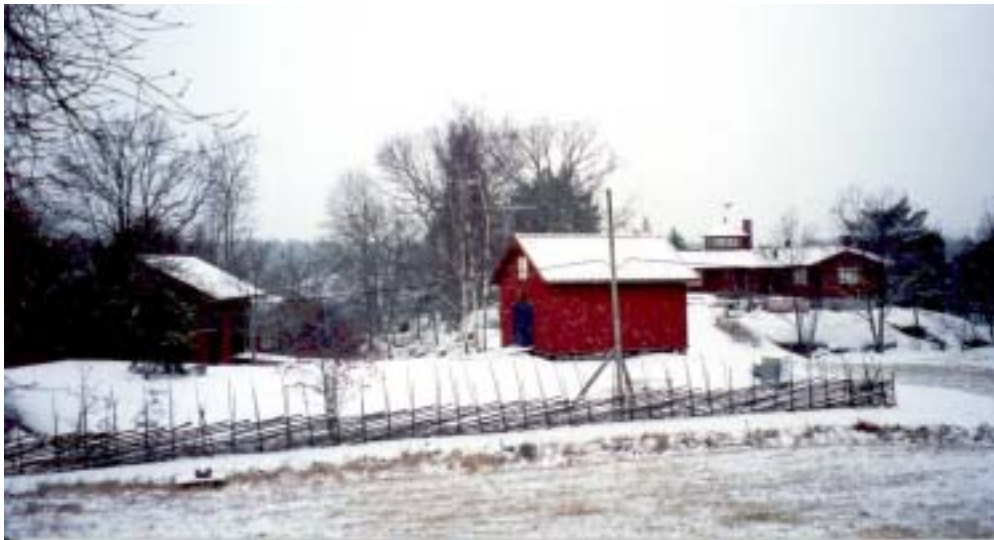
Brottö 1:102

Denna fastighet är också en avstyckning från samma före detta jordbruk som sommarhusområdena. På tomten finns ett exklusivt bostadshus från 1996, tillbyggt år 2002. Dessutom ligger en före detta ladugård och ett magasin på tomten, bägge ombyggda för bostadsändamål.

Äldre ekonomibyggnader som är ombyggda samt nytt bostadshus

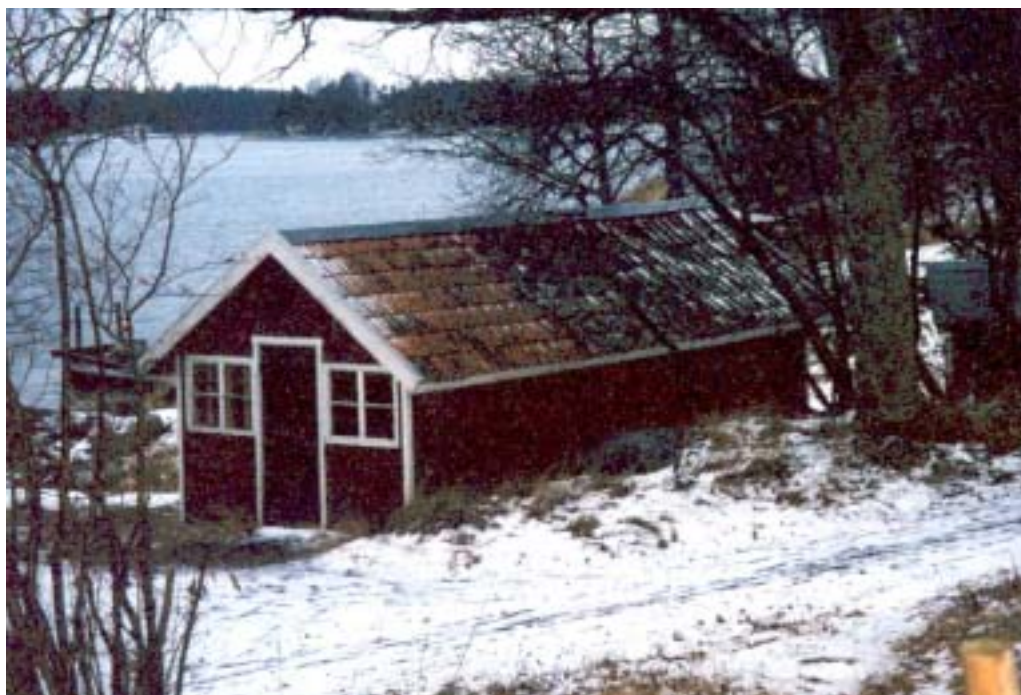
Brottö S:2, sjöboden

Vid bryggan finns ett samfällt ägt område, ursprungligen notgistplats där det står två äldre byggnader. En sjöbod med en separat del som används som vänthus för båtresenärer finns vid stranden väster om bryggan. Sjöboden har en enkel, traditionell utformning med regelstomme och utvändig, rödfärgad panel. Till vänthuset leder en enkel svart bräddörr. På bägge sidor av dörren finns ett enluftsönster med tre rutor. Mellan vänthuset och själva sjöbodsdelens finns en nyare innerdörr. På taket finns tegelpannor.

Sjöboden och stranden

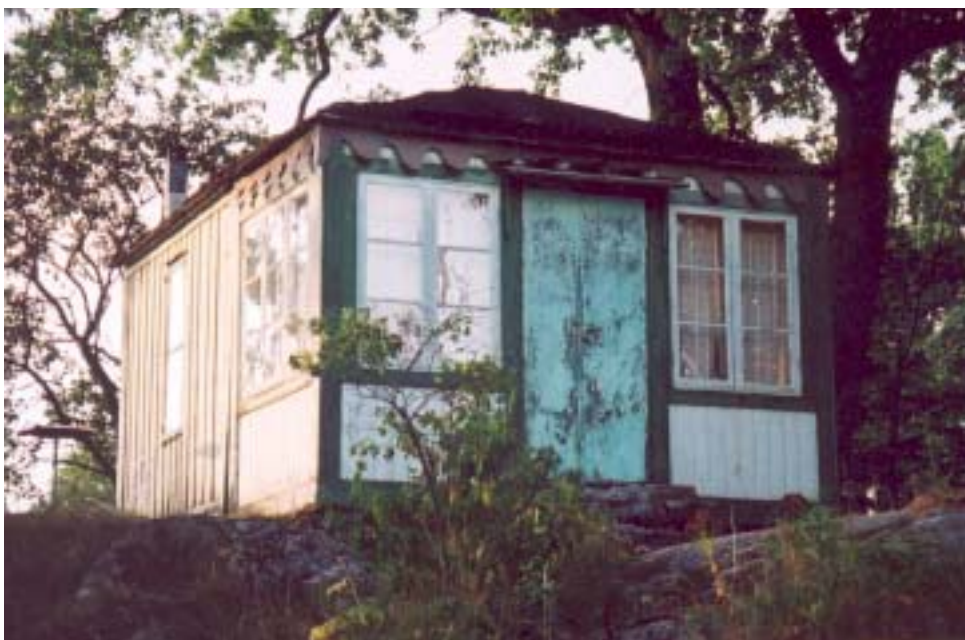
Paviljongen från söder

Mellan byn och stranden, på en liten höjd står en utställningspaviljong från Stockholmsutställningen 1897 som används som sommarstuga. Paviljongen har stort kulturhistoriskt värde både på grund av att exteriören till stor del är bevarad och inte minst genom den historiska kopplingen mellan huvudstaden och Stockholms skärgård som paviljongen visar. Byggnaden har en enkel stengrund. Fasaderna är klädda med locklistpanel och längs takfoten löper en tandsnittsfris. Paviljongen var ursprungligen öppen under ett tälttak i plåt på den sidan som vetter mot stranden, denna del har senare, sannolikt när byggnaden gjordes om till sommarstuga, blivit igenbyggd och fått formen av en veranda. Eventuellt gjordes ombyggnaden strax efter utställningen. Verandan har tvåluftsfönster med tre rutor i varje båge. Det finns också några andra mindre enluftsfönster i byggnaden. Dörren är utvändigt klädd med en träfiberskiva. Paviljongen är utvändigt målad i ljusgrönt med mörkgröna detaljer. Även dörren, fönstren och fönsteromfattningarna är mörkgröna.

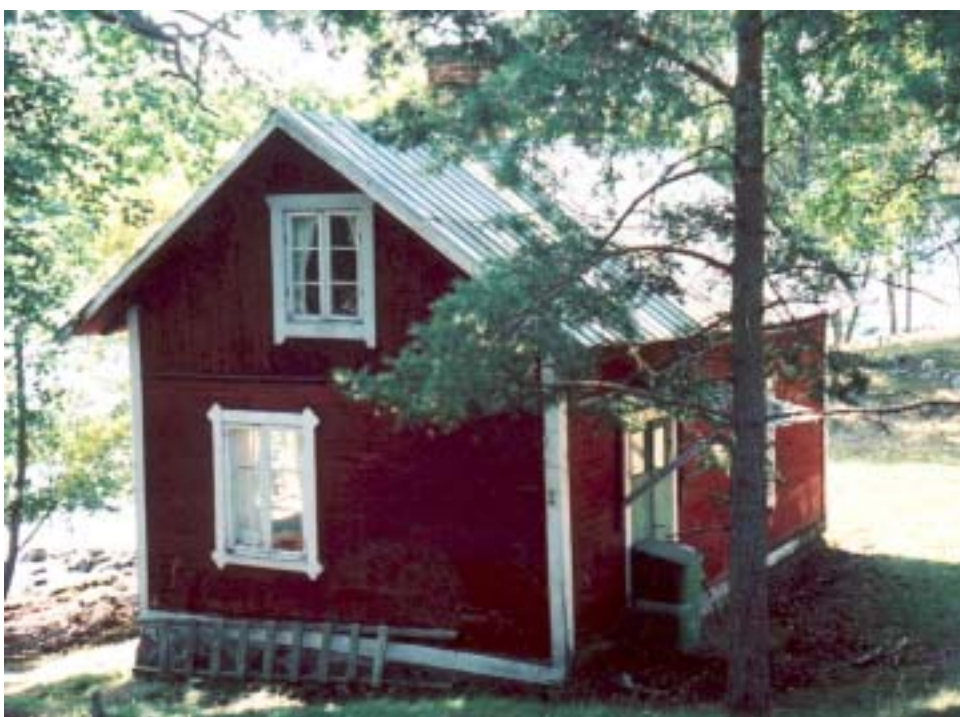
Stugan från nordost

Alldeles vid stranden står ett bostadshus från sekelskiftet 1900. Byggnaden är i 1 ½ plan och består av ett rum och kök med förstuga. Grunden är i sten, stommen i timmer och fasaderna är klädda med liggande och stående sponstad panel som rödfärgats. Knutbrädor är vita. Fönstren har två lugter med tre rutor i varje båge och är vitmålade liksom de figursågade omfattningarna. På norra långsidan finns en dörr som leder till förstugan. Ovanför dörren finns ett enkelt pulpettak. Ursprungligen har det även funnits en dörr från strandsidan direkt till rummet, numera är dörren igensatt. Under del av huset finns en källare med ingång från strandsidan. Taket är belagt med pannplåt, omålad. På nocken står en skorsten med utskjutande krön i oputsat tegel.

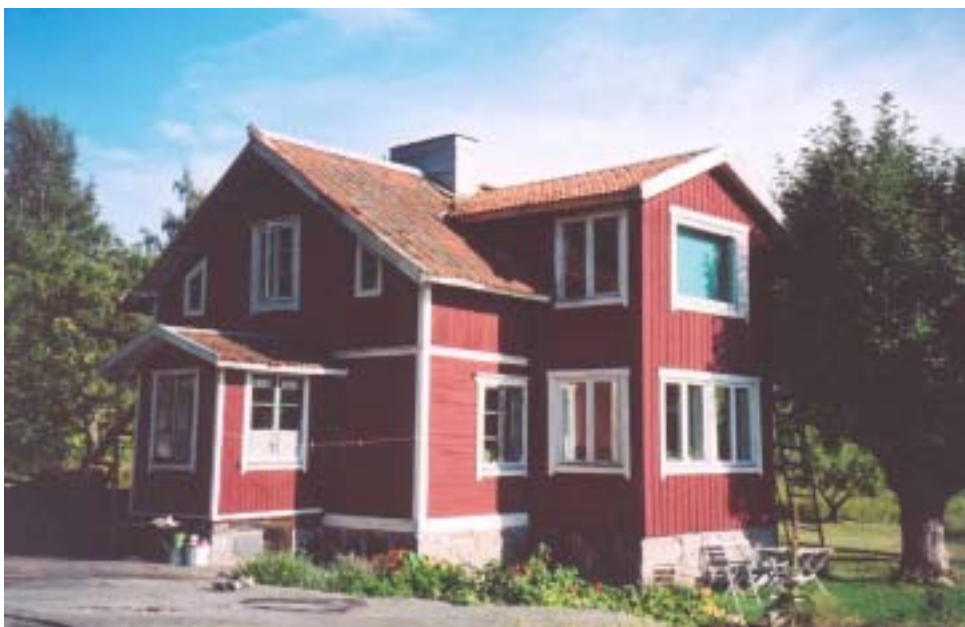
Stora huset från nordväst

Stora huset är ett timmerhus med korsformad plan och i 1 ½ våning på sten- grund med delvis liggande och stående panel (den ursprungliga fasadtäck- ningen), delvis locklistpanel. Byggnaden har stora likheter med bostads- husen i Brottö by. Panelen är rödfärgad, delvis med vita detaljer. Knut- brädor är vita, liksom de figursågade fönsteromfattningarna. Taket är klätt med tvåkupigt taktegel. På lilla farstun finns gamla, trekupiga tegelpannor. De synliga delarna av takstolarna är figursågade. På nocken står en stor plåt- klädd skorsten.

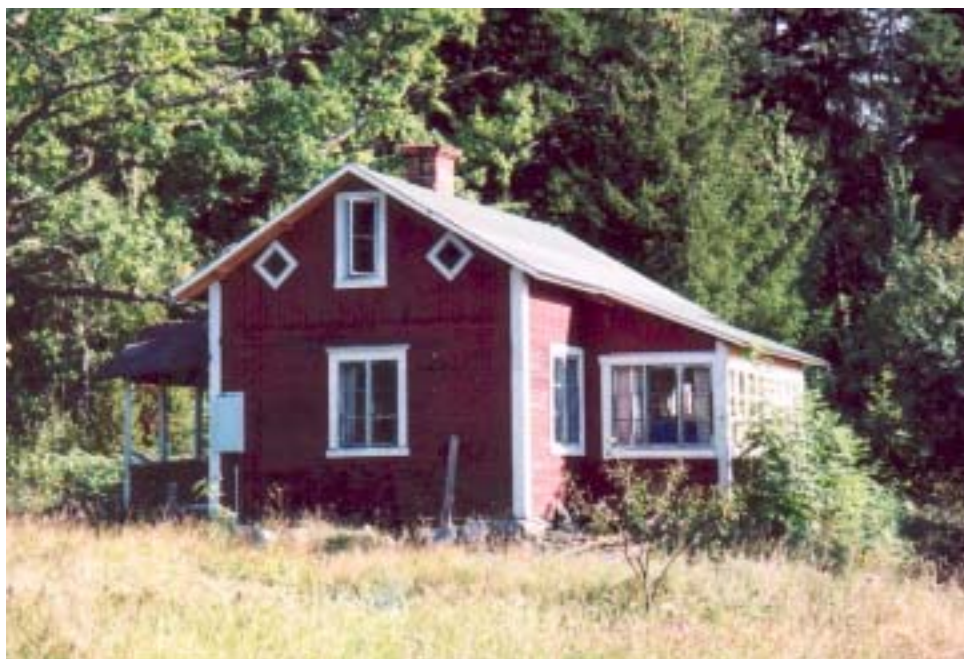
Gammelstugan från nordost

Gammelstugan är ett timmerhus med två rum och kök från cirka år 1890. Byggnaden står på stengrund och har en våning med låg oinredd vind. Huset är panelat med liggande panel på nedre delen och stående panel i gavlarna. Panelen är rödfärgad, knutbrädor vita. Stugan är något mer dekorerad än stora huset, bland annat har den lövsågade vindskivor. Taket har byggts om under 2001-2002 på grund av fuktskador och är i dag papptäckt. På nocken står en skorsten i tegel och med profilerat krön. Fönstren har två lufter med tre rutor i varje båge, förutom på vinden där det finns tre mindre fönster. Fönstren är gröna, omfattningarna är vita. Ingången är från öster genom en öppen förstukvist under sadeltak och via en grönmålad spegeldörr med glas i översta fyllningarna. Mot väster och havet står en stor veranda under pulpettak med spröjsade fönster.

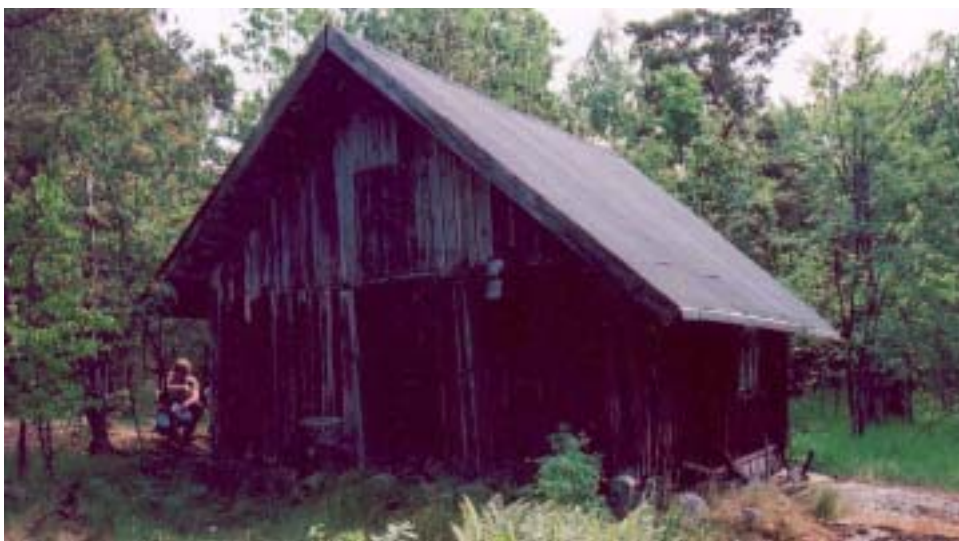
Ladugården från norr

Till Brottösand hör också en gammal ladugård/stall strax utanför tomten. Ladugården är delvis knuttimrad, delvis i brädkonstruktion. Grunden består delvis av sten, delvis vilar byggnaden direkt på berget. Sannolikt har ladugården från början bara haft ett rum, den timrade delen, men har sedan byggts till. På baksidan av ladugården finns dessutom ett vidbyggt torrdass. Dörrar finns på norra gaveln samt på västra långsidan, på södra gaveln finns en dynglucka. Små fönster finns på västra långsidan och på södra gaveln.

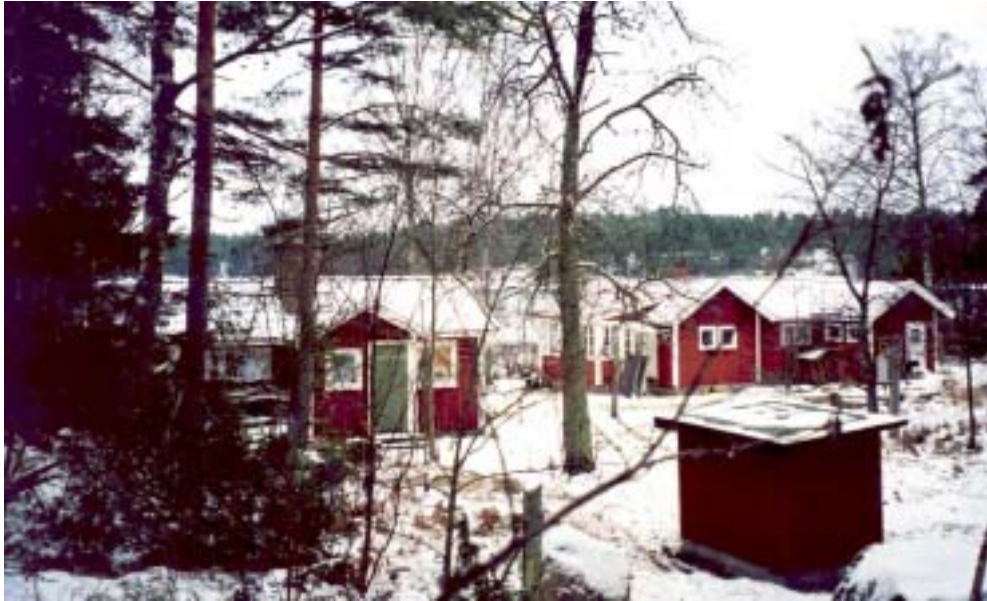
Brottö 1:7, Västerudd

Bebyggelsen vid Västerudd etablerades någon gång vid sekelskiftet 1900. Bostadshuset var från början en enkel, liten stuga, men har byggts till och om under årens lopp. Fortfarande är stugan enkel och rödfärgad. Utöver huvudbyggnaden finns en mindre stugbyggnad på tomten.

Västerudd

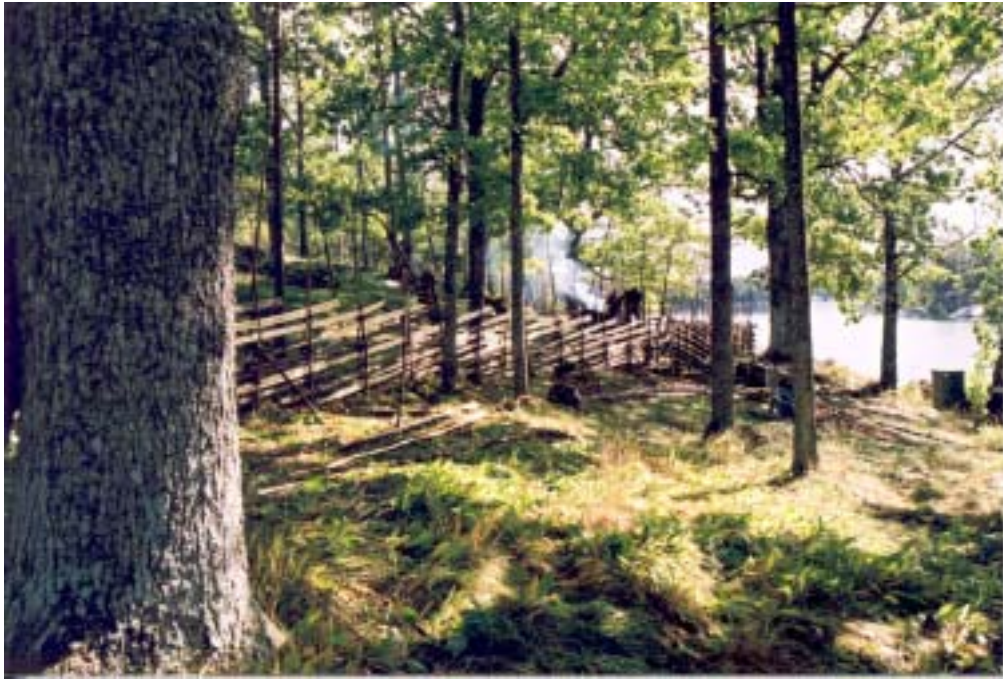
En nybyggd trögärdesgård av rosagstyp i ene och granvirke utmed en historisk hägnadssträckning.
