# Inventering av makrofyter i Stockholms län 2007

- Bedömning av ekologisk status enligt de nya bedömningsgrunderna i 12 sjöar
- Inventering av makrofyter i 15 sjöar inför skydd och utformande av skötselplaner

Rapporten bör citeras som: Sandsten H., Karlsson J. & Sandström A., 2007. Inventering av makrofyter i Stockholms län 2007. – Bedömning av ekologisk status enligt de nya bedömningsgrunderna i 12 sjöar – Inventering av makrofyter i 15 sjöar inför skydd och utformande av skötselplaner. Calluna 2007.

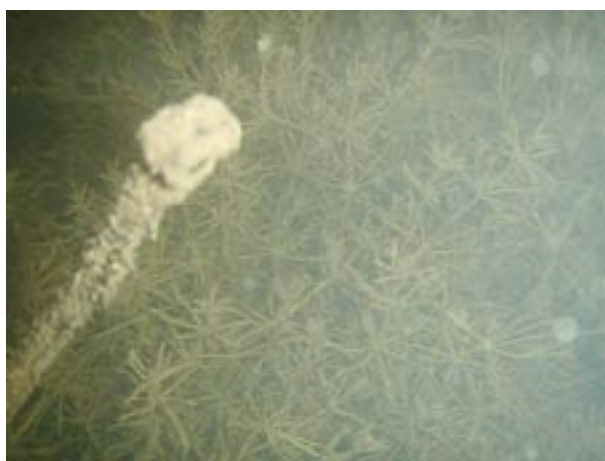
Den sällsynta kransalgen mellansträfsse (NT) växte i sjön Gisen i Norrtälje kommun

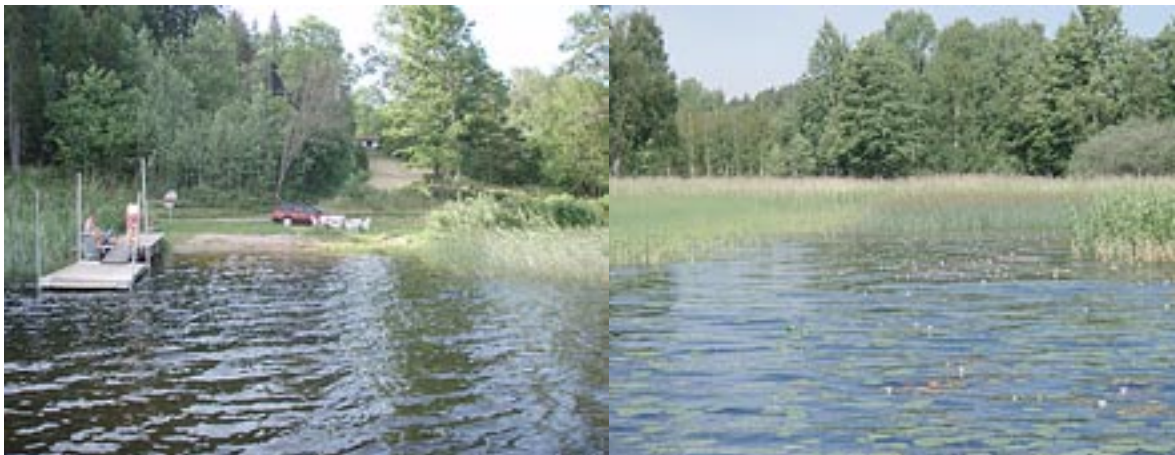
Kyrksjön nära Norrtälje stad var artrik med klart vatten och stor djuputbredning av vattenväxter.

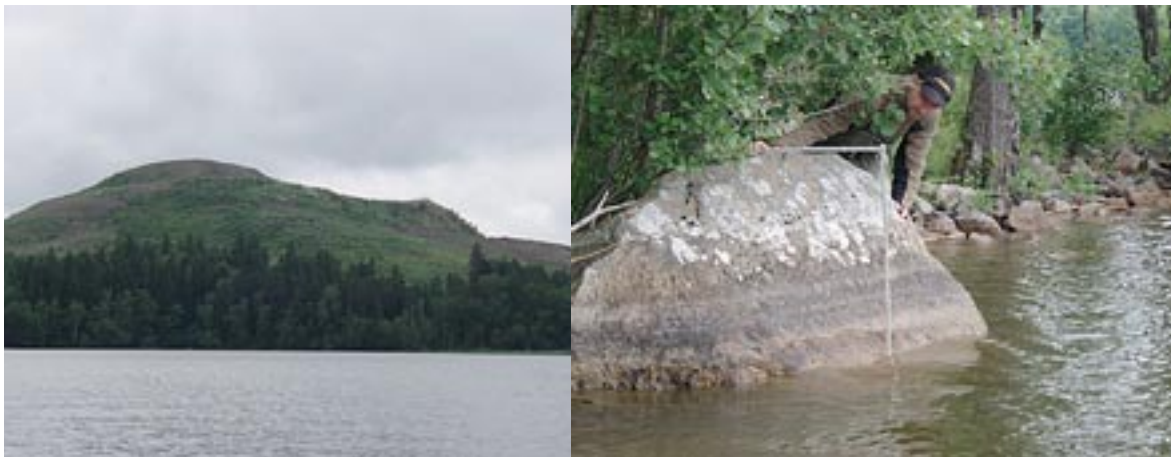
Ullnasjön med Ullna slalombacke i bakgrunden t.v. Här finns en deponi för schacktmassor och en hel del skräp fanns vid stranden och nere i vattnet. Strand och vattennivåmätning vid Ullnasjön t.h.

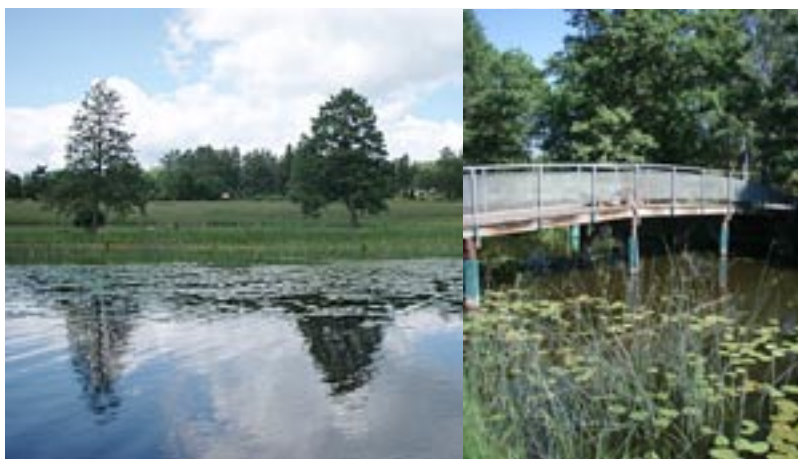
Lommaren har måttlig ekologisk status enligt de nya bedömningsgrunderna. P.g.a. högt artantal och relativt stor maxdjupsutbredning bör sjön klassas till god ekologisk status.

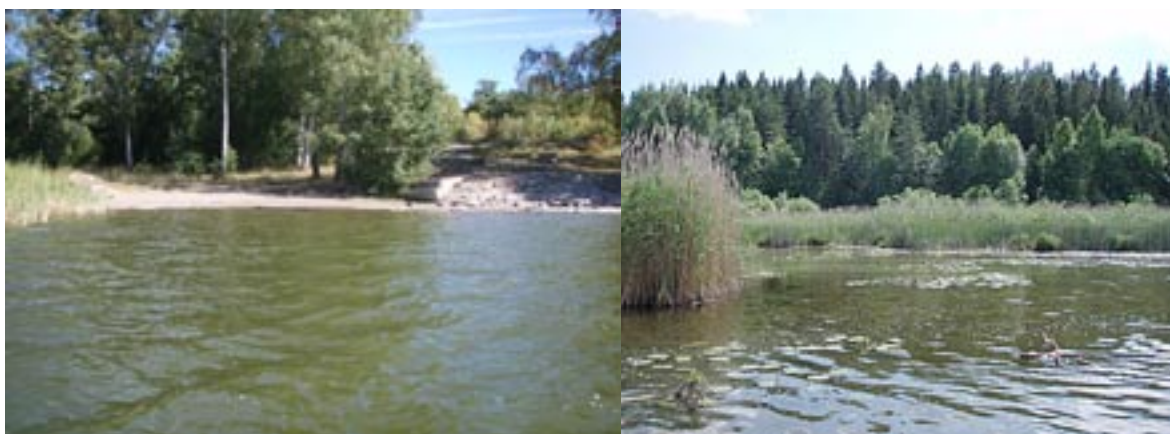
Vallentuna t.v. och Ösmaren t.h. har måttlig ekologisk status enligt de nya bedömningsgrunderna. Med litet artantal och litet siktdjup bör de ha otillfredsställande ekologisk status.

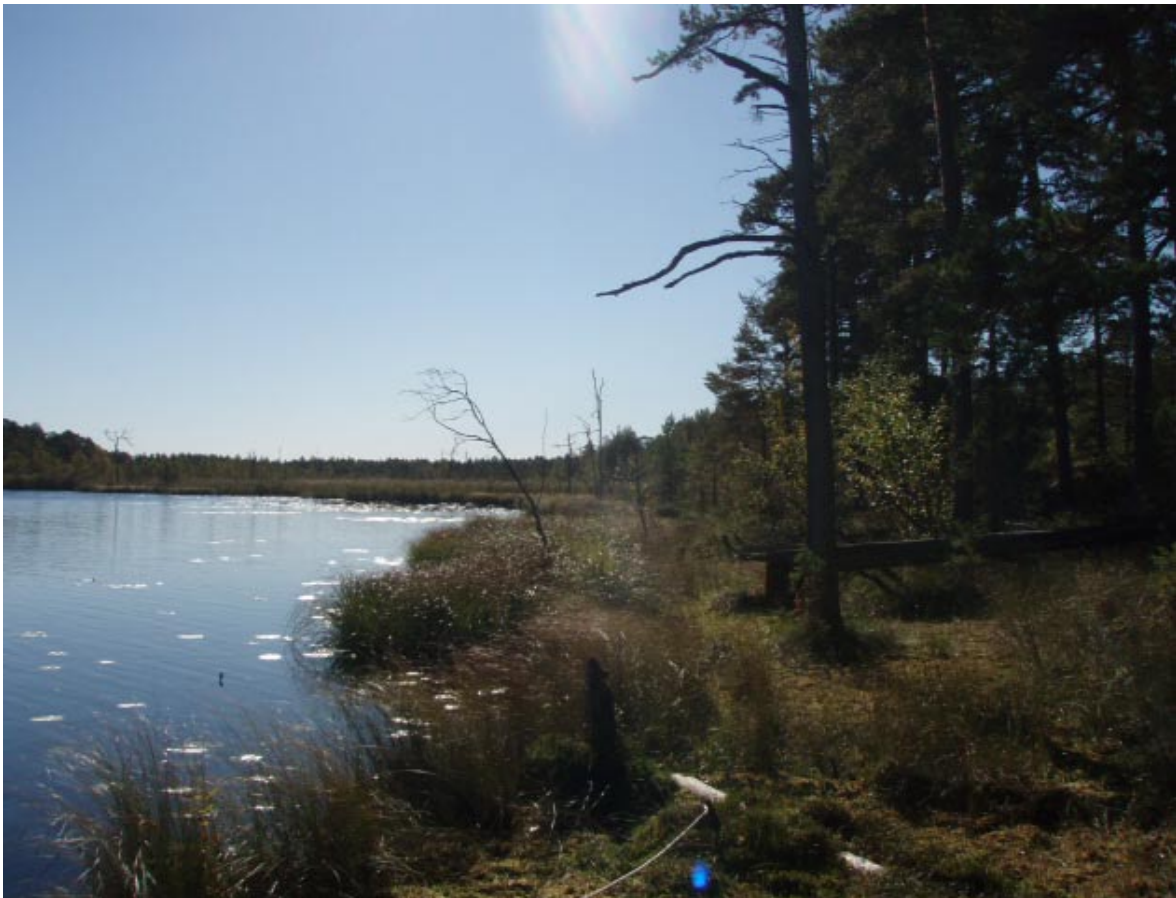
Långviksträsket är en artfattig sjö omgiven av värdefulla myr- och skogsmarker.

Ett annat exempel på en sjö som inte kan bedömas enligt de nya bedömningsgrunderna är Långviksträsket som med enbart gul och vit näckros erhåller "god status". Därmed inte sagt att Långviksträsket som helhet inte ska ha ett högt naturvärde. Inkluderar man de omgivande myrarna och våtmarkerna, tystnaden och tallrakorna borde sjön få ett högt naturvärde.

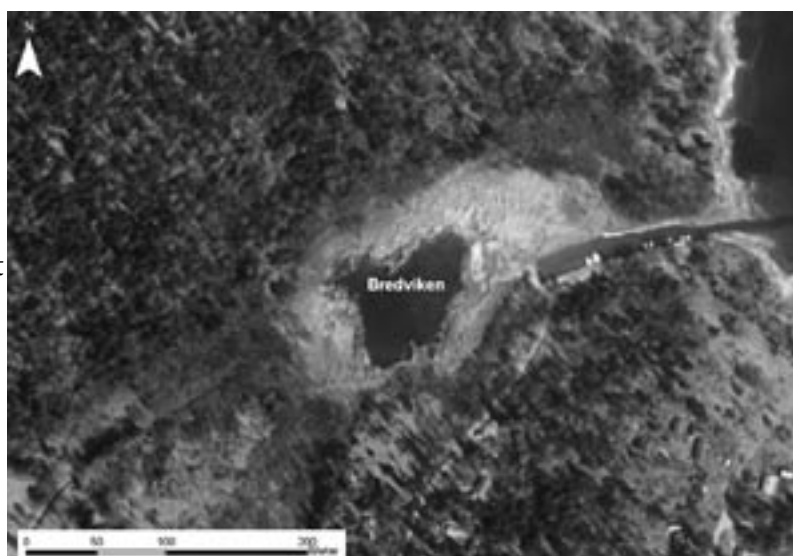
Bredviken ligger omgärdad av vassar strax norr om ett sommarstugeområde. Vassarna innehåller förutom vass (*Phragmites australis*) både bred- (*Typha latifolia*) och smalkaveldun (*T. angustifolia*). I det fria vattnet växer glest med borstnate (*Potamogeton pectinatus*) och havsnajas (*Najas marina*). Sjön är grund, bara ca 0,5 meter och botten är mjuk.

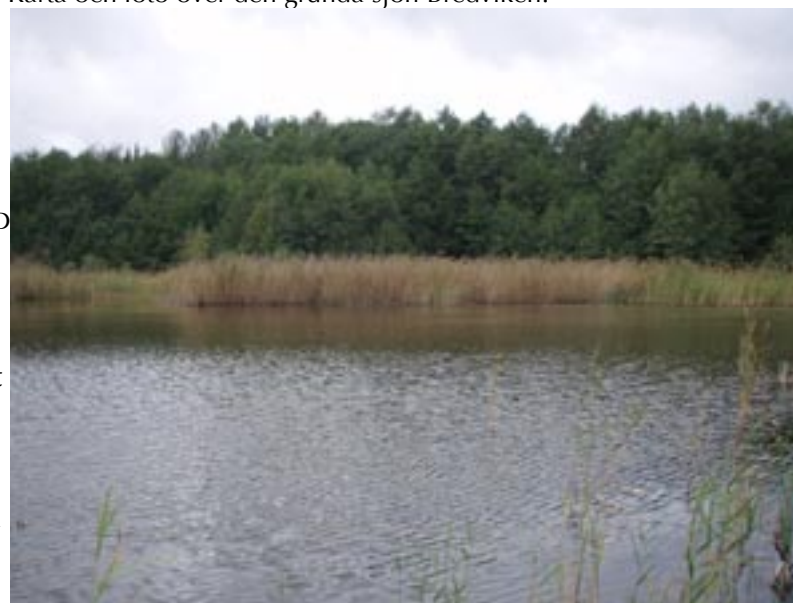
Karta och foto över den grundna sjön Bredviken.

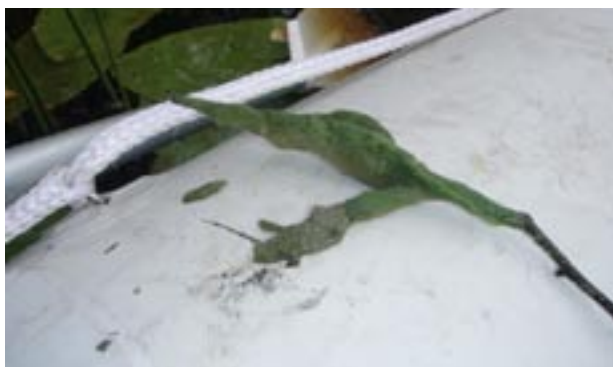
I Hundsjön finns rikligt med svampdjurskolonier.

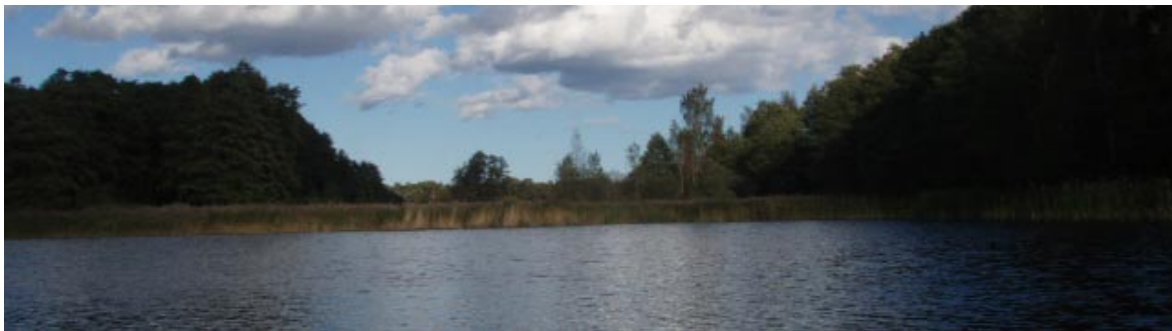
Pottan ligger i Sandemars naturreservat. På sydsidan går en skogklädd höjd ner mot vattnet och på de övriga sidorna omgärdas sjön av stora vassar. Vassbältena domineras av vass (*Phragmites australis*) och smalkaveldun (*Typha angustifolia*) med inslag av bl a havssäv (*Bolboschoenus maritimus*) och svärdsilja (*Iris pseudacorus*). I sjön växer hornsärv (*Ceratophyllum demersum*), kransslinga (*Myriophyllum verticillatum*), vatten- eller sydbladdra (*Utricularia vulgaris/australis*) samt ål- (*Potamogeton perfoliatus*) och borstnate (*Potamogeton pectinatus*).

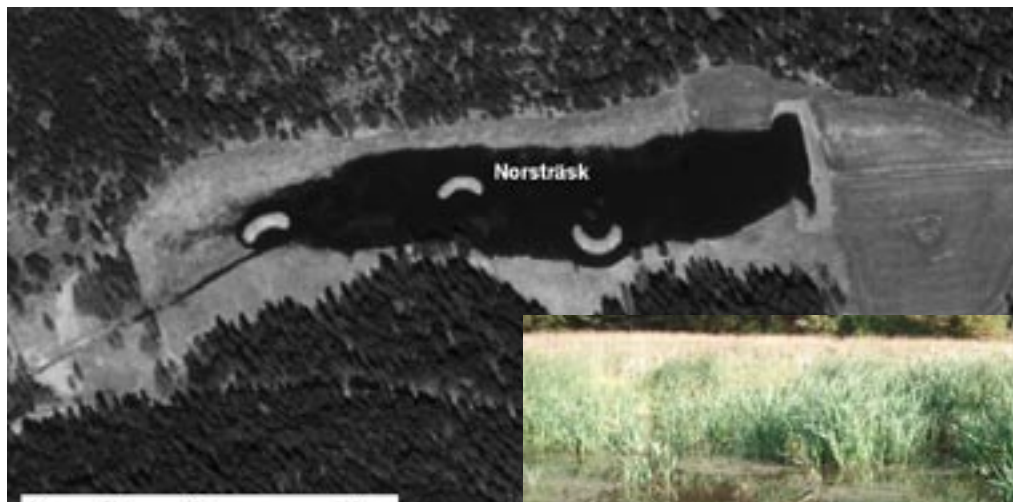
Norsträsk är kraftigt igenväxt med kaveldun.

En röjning bland kaveldunet och eventuellt en utgrävning för att få en större vattenspegel skulle, enligt vår bedömning, höja naturvärdet i Norsträsk.
