LÄNSSTYRELSEN  
I STOCKHOLMS LÄN

# Naturvärden i Loån

**Författare:**  
Stefan Bydén

Maj 2010

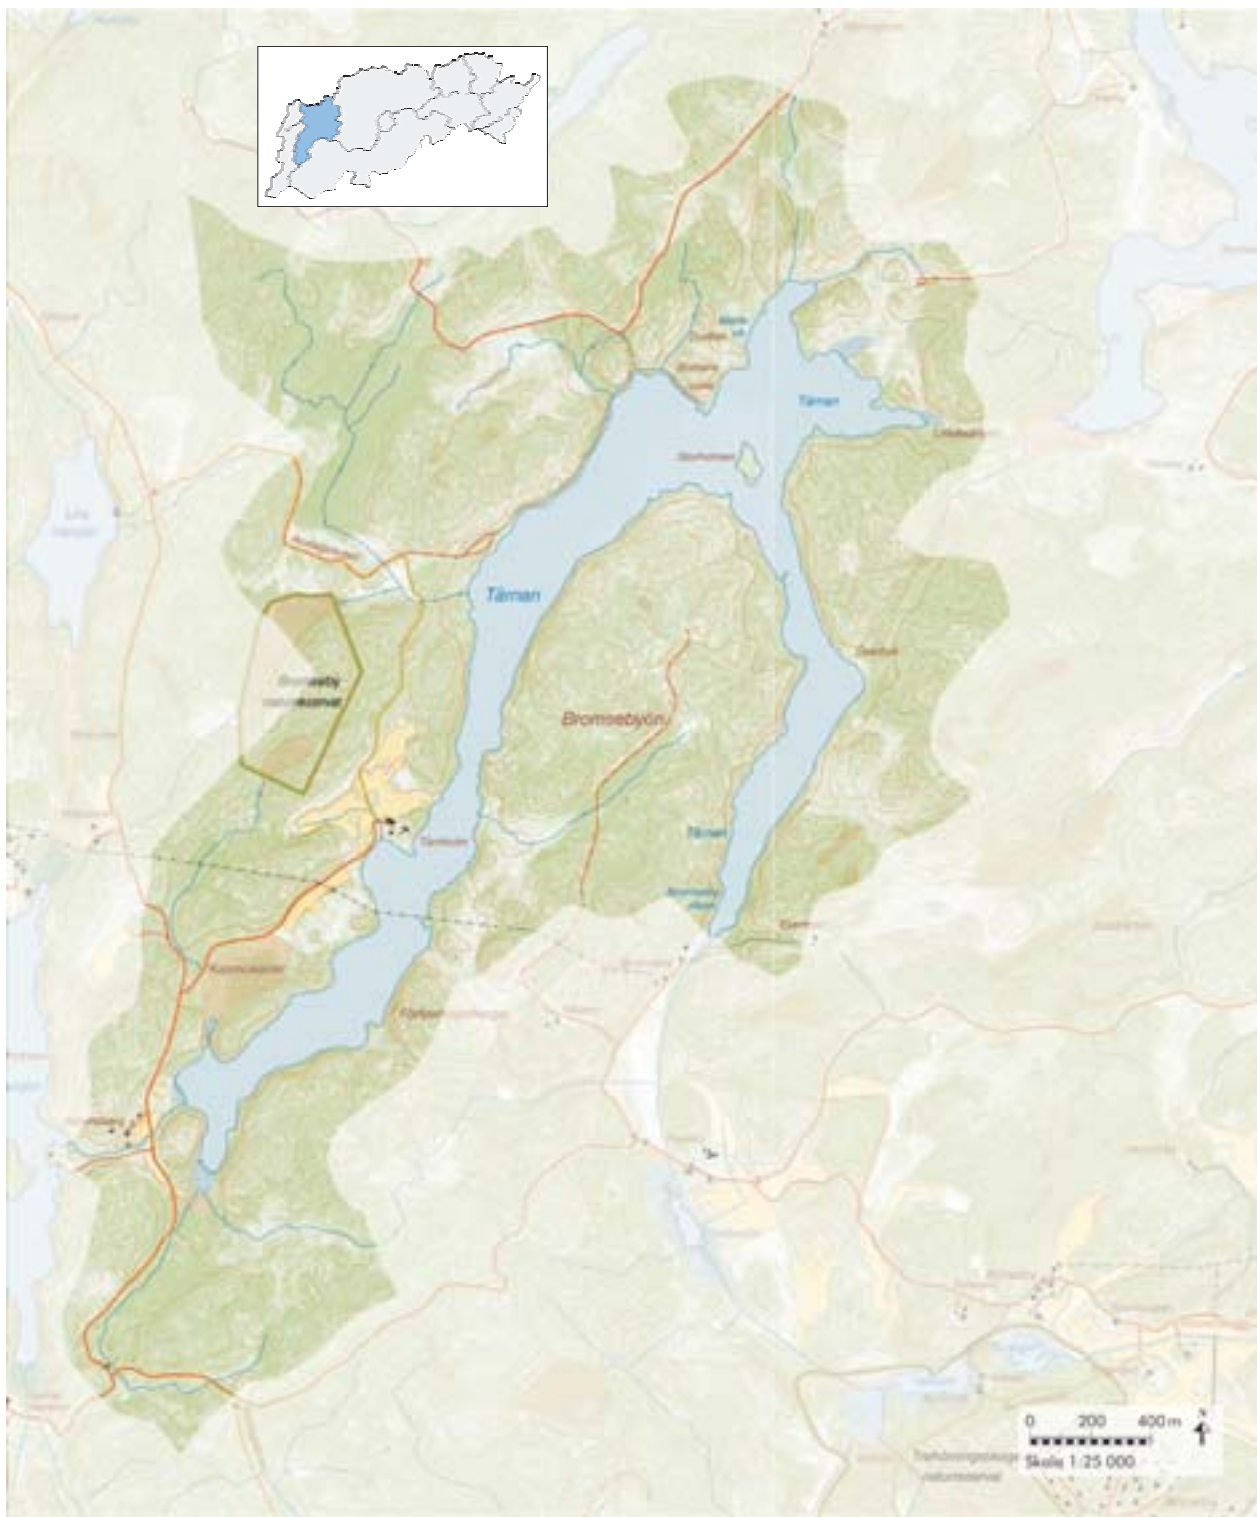
Karta över Tärnans avrinningsområde.

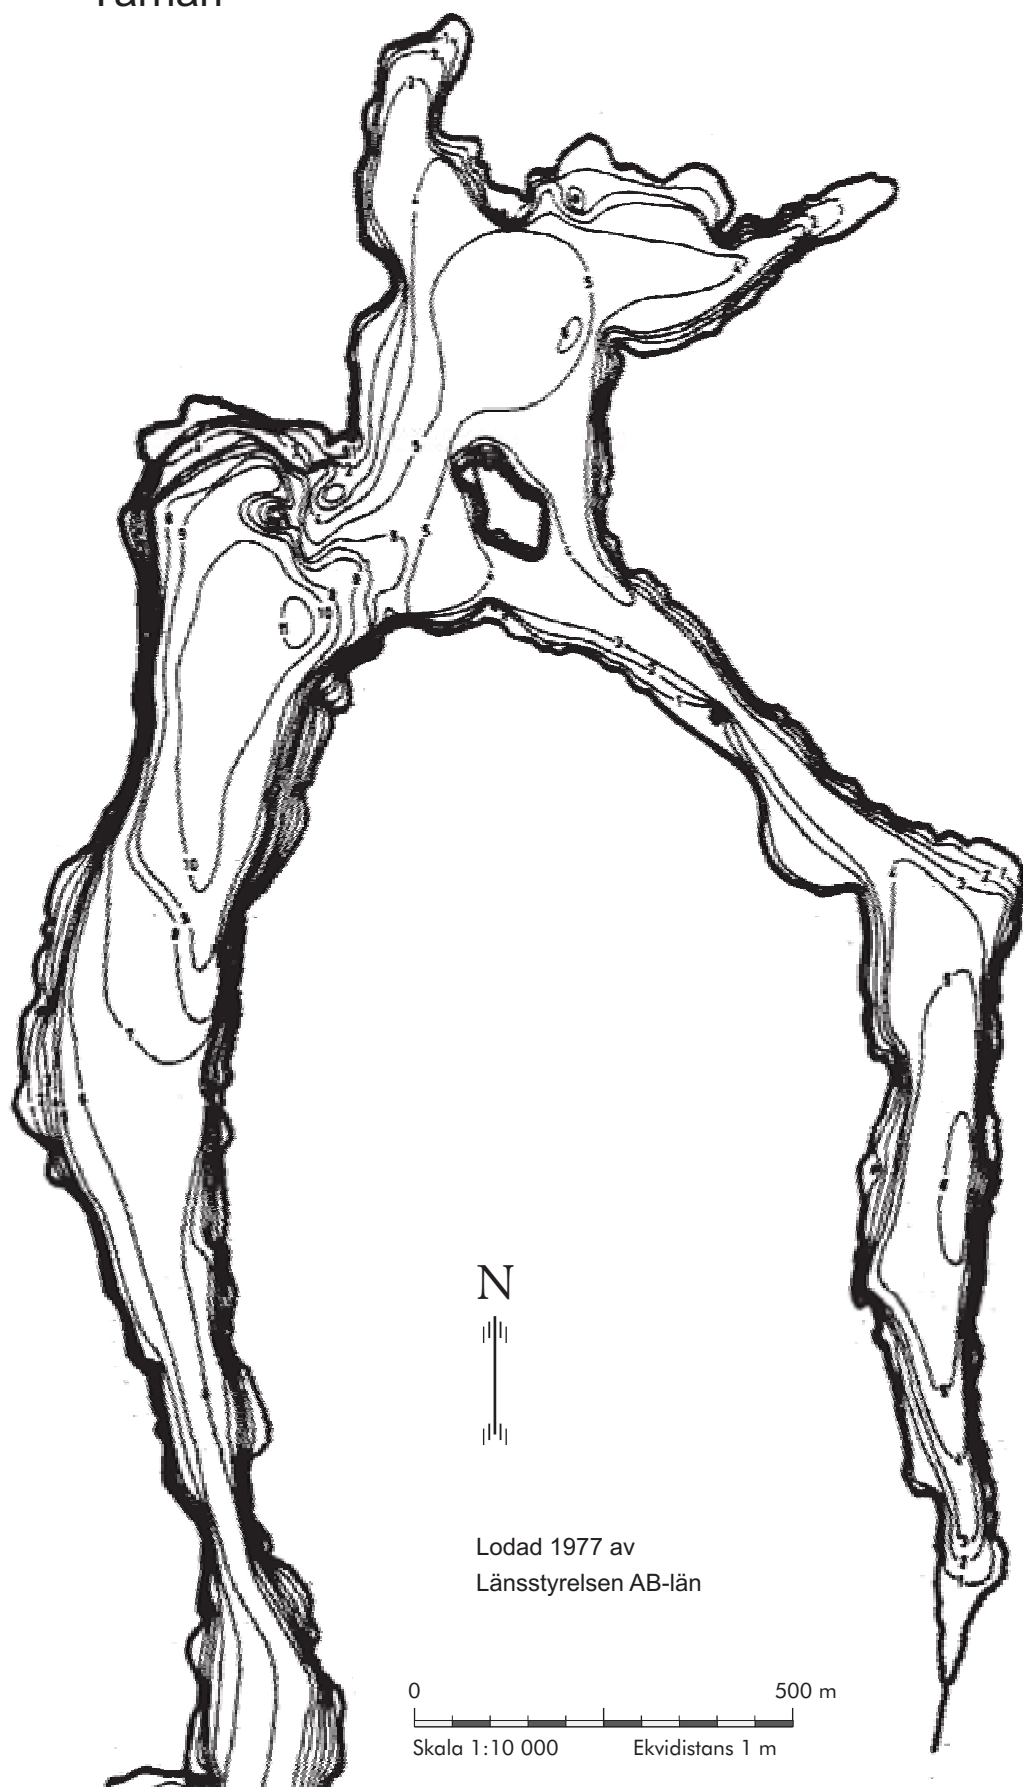
Lodkarta över Tärnan, norra delen.

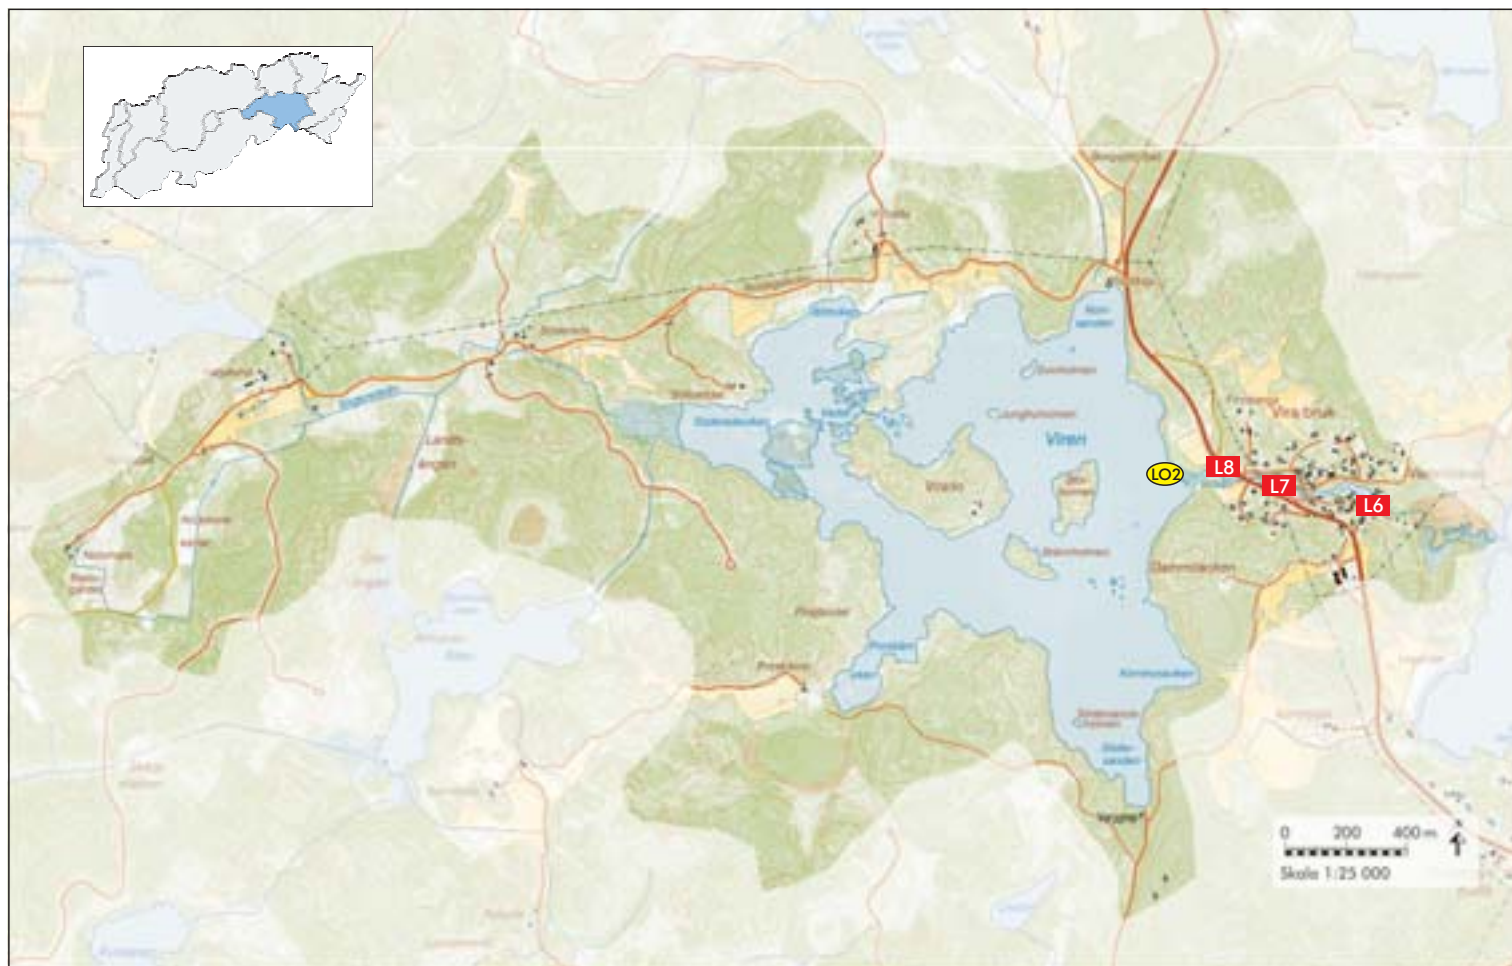
Karta över Virens avrinningsområde. Gula ovaler visar på platser för bottenfaunaundersökningar.

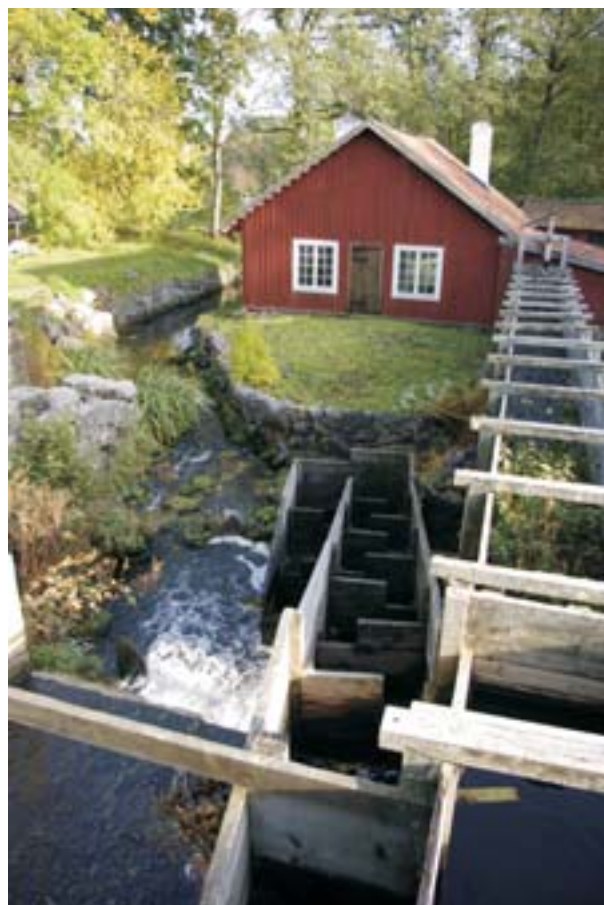
Laxtrappa vid Vira bruk.

Loån på sträckan har dålig ekologisk status på grund av fysisk påverkan, dvs. vandringshindret vid Vira bruk

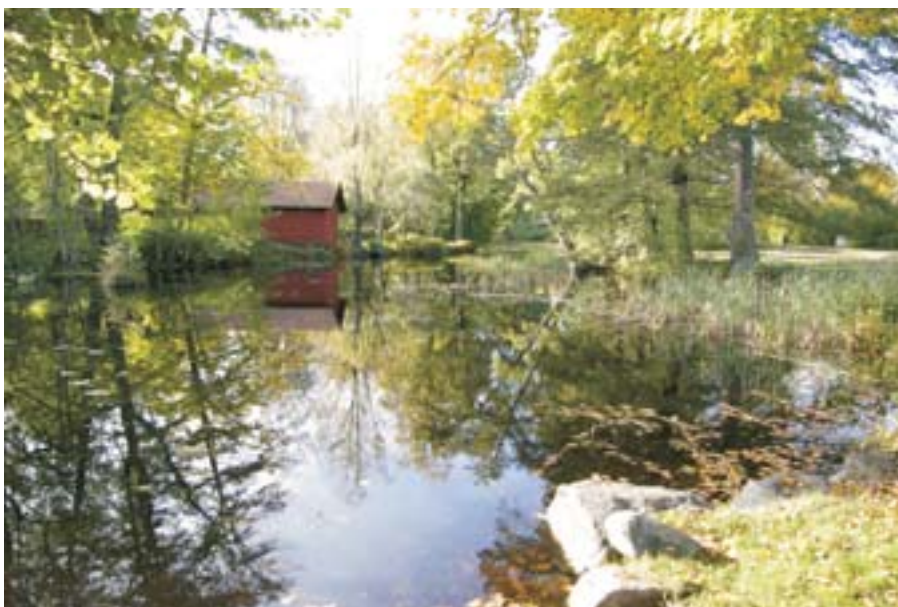
Dammen vid Vira bruk.

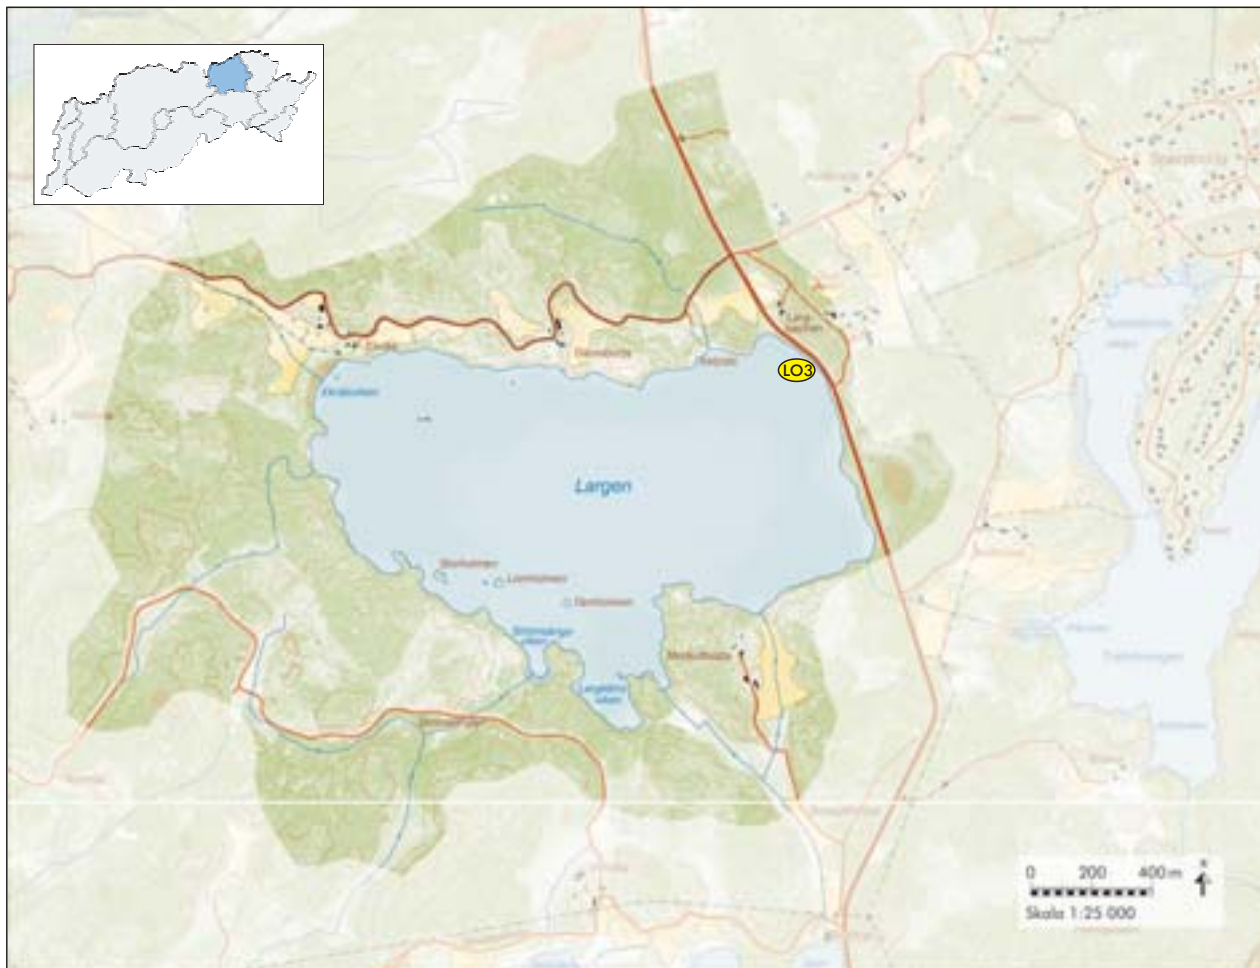
Karta över Largsens avrinningsområde. Gula ovaler visar på platser för bottenfaunaundersökningar.
