Rapport 2010:08

LÄNSSTYRELSEN  
I STOCKHOLMS LÄN

# Naturvärden i sjön Öran

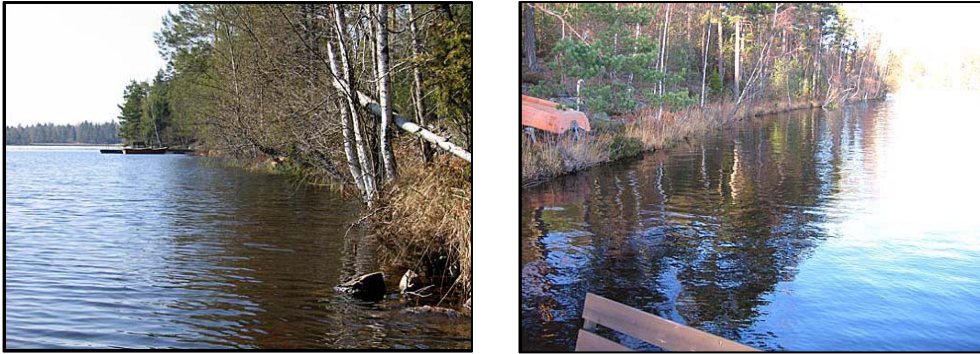
*Figur 16. Provtagningslokalerna vid Öran, Paradiset*

Provtagningen gick till på samma sätt alla år. Provtagningssträckan valdes så att stranden var exponerad och botten framför allt bestod av grus och sten. En 10 m lång sträcka uppmättes och inom denna togs 5 prov. Proverna togs enligt en standardiserad sparkmetod (SS-EN 27 828). Rekommendationerna i Naturvårdsverkets handbok för miljöövervakning följdes också (Naturvårdsverket 1996). Metoden innebär i korthet att proverna togs med en fyrkantig håv (25 x 25 cm, maskstorlek 0,5 x 0,5 mm) som hölls mot botten under det att ett område på 1 x 0,25 m framför håven rördes upp med foten.
